**DIAGNÓSTICO DEL SISTEMA DE
ABASTECIMIENTO DE AGUA POTABLE EN EL
CENTRO POBLADO SANTA MARÍA – 2019.**

TRABAJO DE INVESTIGACIÓN PARA OPTAR EL
GRADO ACADÉMICO DE BACHILLER EN
INGENIERÍA CIVIL

SATIPO – PERÚ

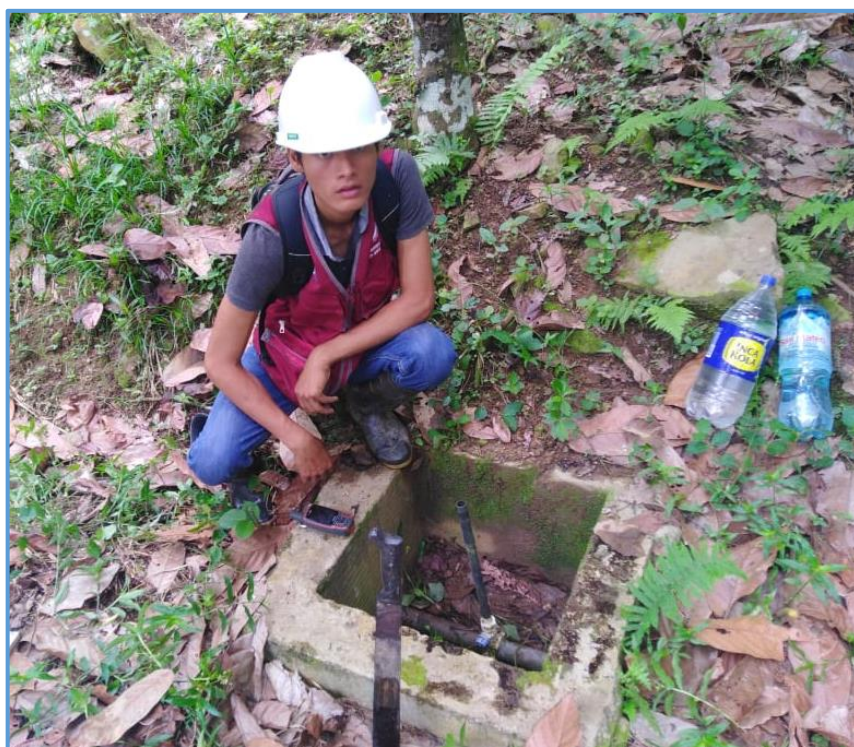
Tabla N° 06: Diagnostico de Válvula de aire

N°	Diagnostico	Identificación	Condición
04	Estructura deteriorada, con presencia de material orgánico, sin tapa de protección, y accesorios rotos.	Funcionamiento deficiente	Mal estado

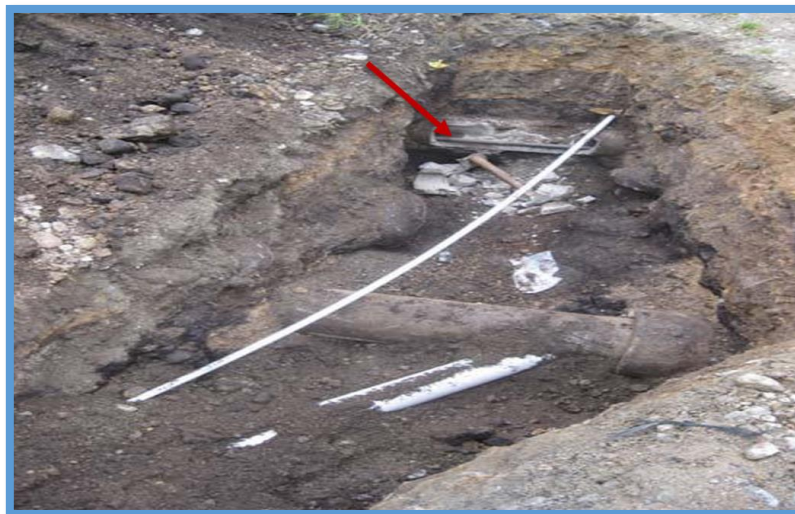
Tabla N°09: Diagnostico de la red de distribución.

N°	Diagnostico	Identificación	Condición
07	La red de distribución del tramo 0+040 se encuentra en un estado malo con presencia rupturas y deterioros de tuberías, cruces de otras tuberías externas.	Funcionamiento regular	Mal estado

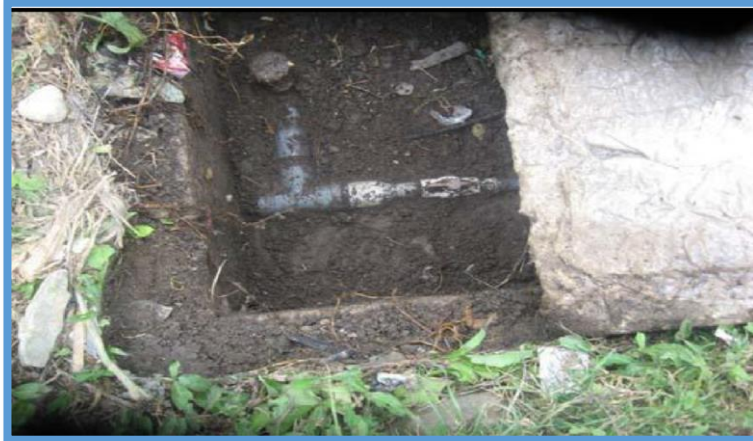
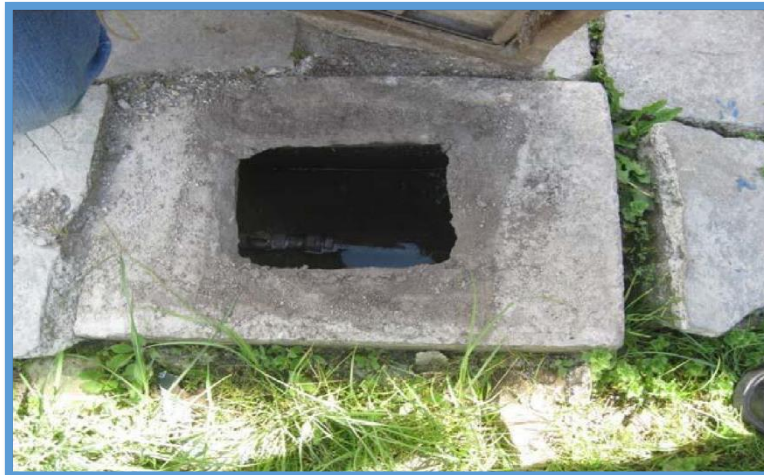
Tabla N° 10: Diagnostico de conexiones domiciliarias.

Las conexiones domiciliarias con 17 años de antigüedad cuentan con tubería PVC de diámetro de ½” plg., presenta material orgánico en la parte interior de la caja, con accesorios desgastados, la caja de protección en estado de deterioro.

N°	Diagnostico	Identificación	Condición
08	Estructura deteriorada, presenta material orgánico en la parte interior de la caja, con accesorios desgastados, la caja de protección en estado de deterioro.	Funcionamiento deficiente	Mal estado

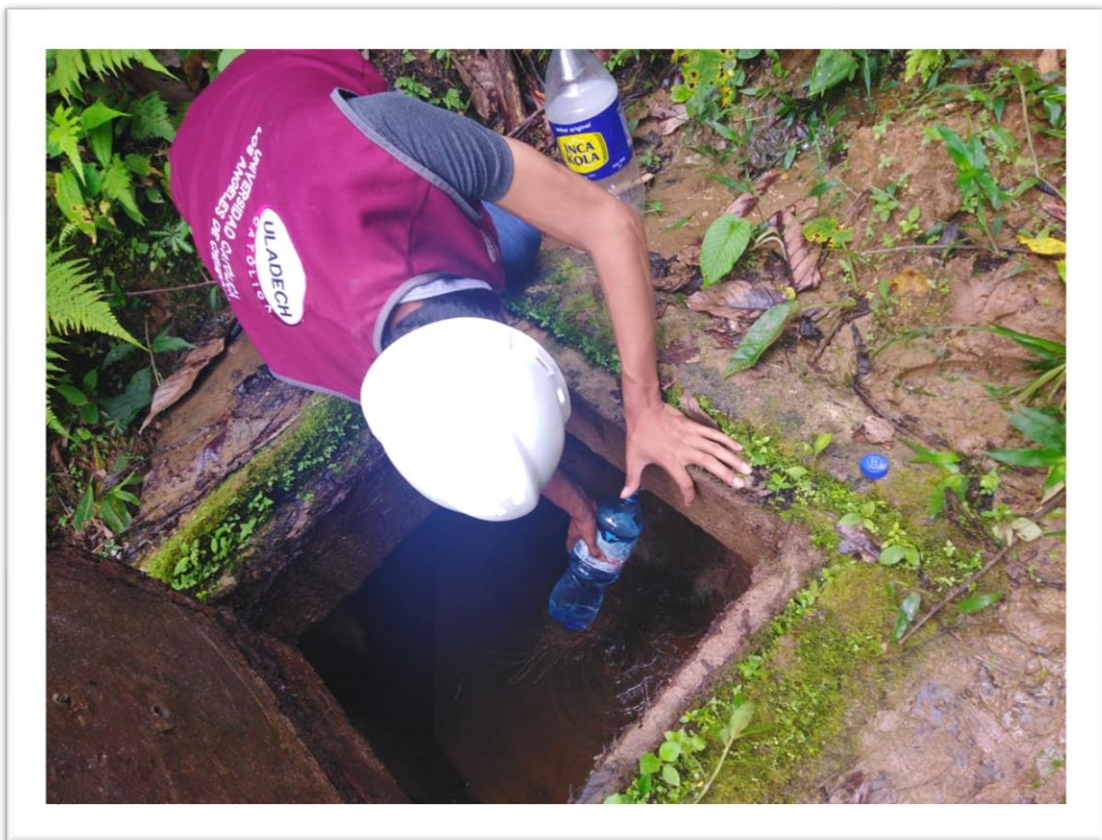
Figura N°12: Estado actual de la fuente de captación.

Actualmente existe una construcción de captación en ladera con 17 años de antigüedad de tipo manantial, ubicada en las coordenadas: 536750 E, 5750024 N, con cota de 867.78 m.s.n.m. Se encuentra en un mal estado presentando una estructura deteriorada, accesorios oxidados, desgastados y rajaduras en la tapa de concreto de la cámara de húmeda. A si mismo en la parte superior presenta maleas de vegetación en descuido de mantenimiento y limpieza, también no cuenta con cerco perimétrico.

- ✚ En cuanto a la fuente de captación se recomienda cercar perimétricamente, para evitar las posibles agentes de contaminación.
- ✚ La captación se recomienda tener una tapa hermética, preferible de tipo material fiero galvanizado para a si hacer lo más fácil la maniobra. Así mismo reparaciones de la estructura en deterioro, pintado de toda la estructura protegiendo de agentes contaminantes. También una limpieza general de todo el sistema de captación y mejoramiento en cuanto a las estructuras.

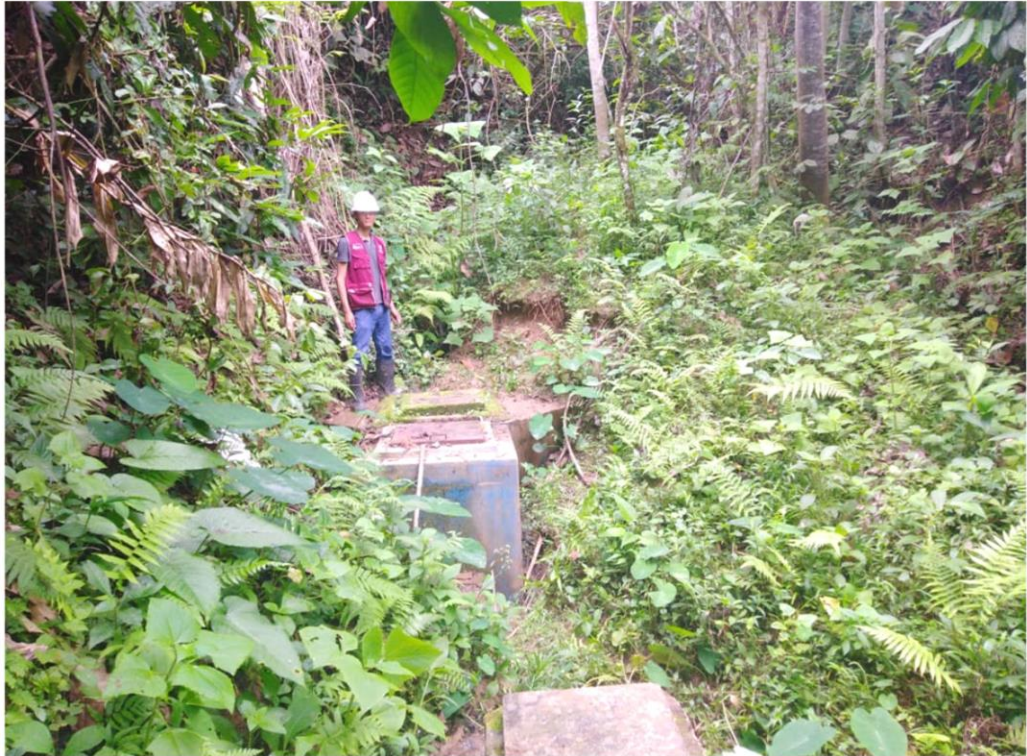
Figura N°13: Estado actual de la captación de agua.

N°	Diagnostico	Identificación	Condición
02	Captación Santa María. estructura deteriorada, accesorios oxidados, desgastados y rajaduras en la tapa de concreto de la cámara de húmeda.	Funcionamiento deficiente	Mal estado

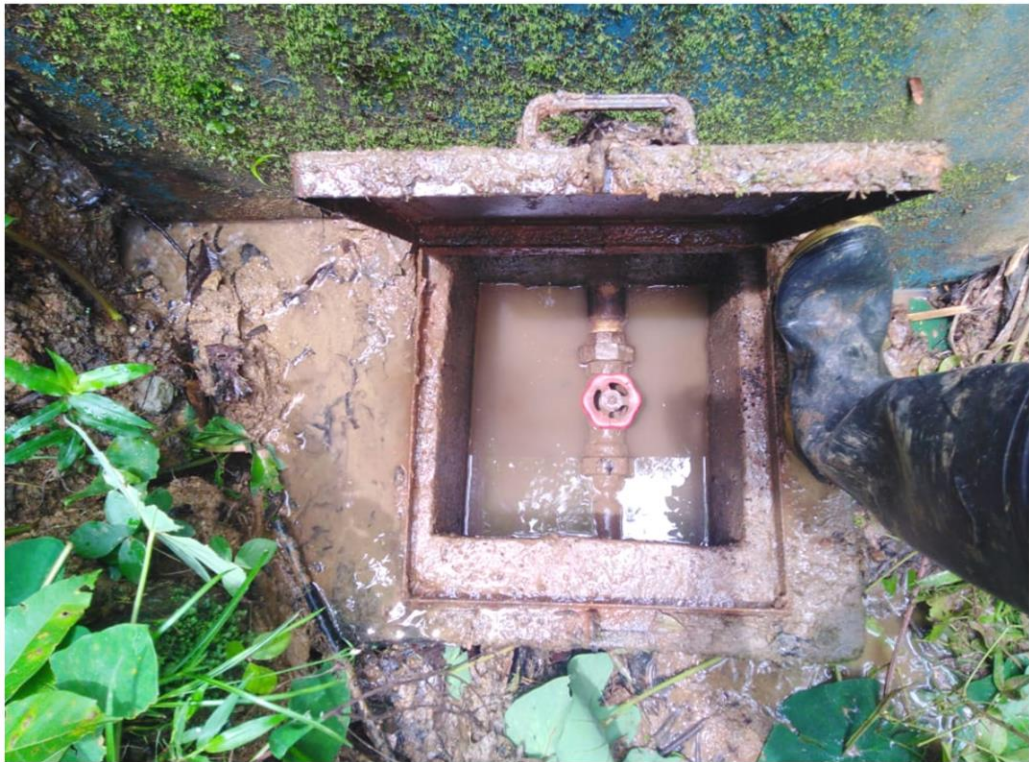
Figura N°14: Cámara seca en estado de deterioro

- ✚ Las obras hidráulicas de la captación de ladera están deterioradas y abandonadas al interno (válvulas y accesorios) y externamente sin cerco perimétrico de protección y con suelo pantanoso alrededor, producto de derrumbes permanentes en época de invierno que hacen que el acceso para la inspección sea complicado.

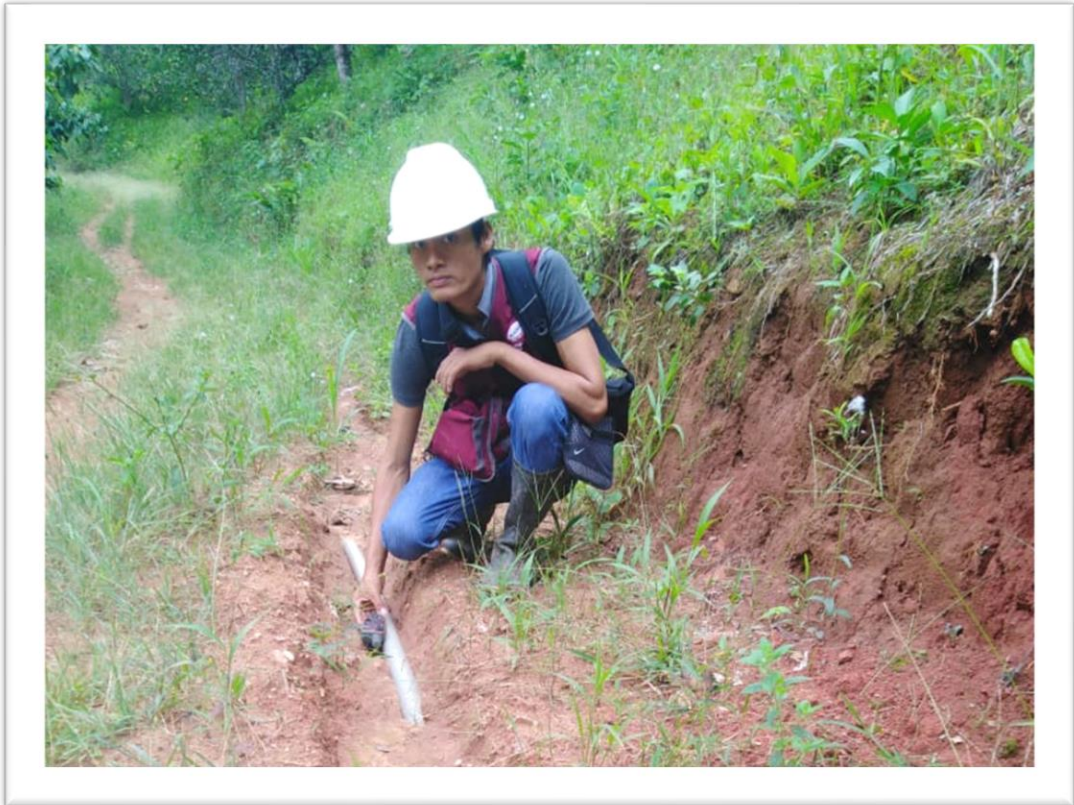
Figura N°15: Estado actual de la línea de conducción.

- ✚ Respecto al estado de las Líneas de Conducción éstas están muy deterioradas y limitan el adecuado servicio de abastecimiento de agua debido a que existen tramos rotos en diferentes puntos; no siendo propuesta requiere un mantenimiento del sistema.

- ✚ En la red de conducción se recomienda enterrar las tuberías de algunos tramos que se encuentran a la intemperie, en cuanto al pase aéreo se recomienda realizar limpieza general del tramo, el pintado para la corrosión del oxido, ya que cuenta con corrosiones en el material metálico. A si mismo las válvulas de aire se recomienda construir nuevas cajas de válvulas que cumplas con los requisitos según el RNE.

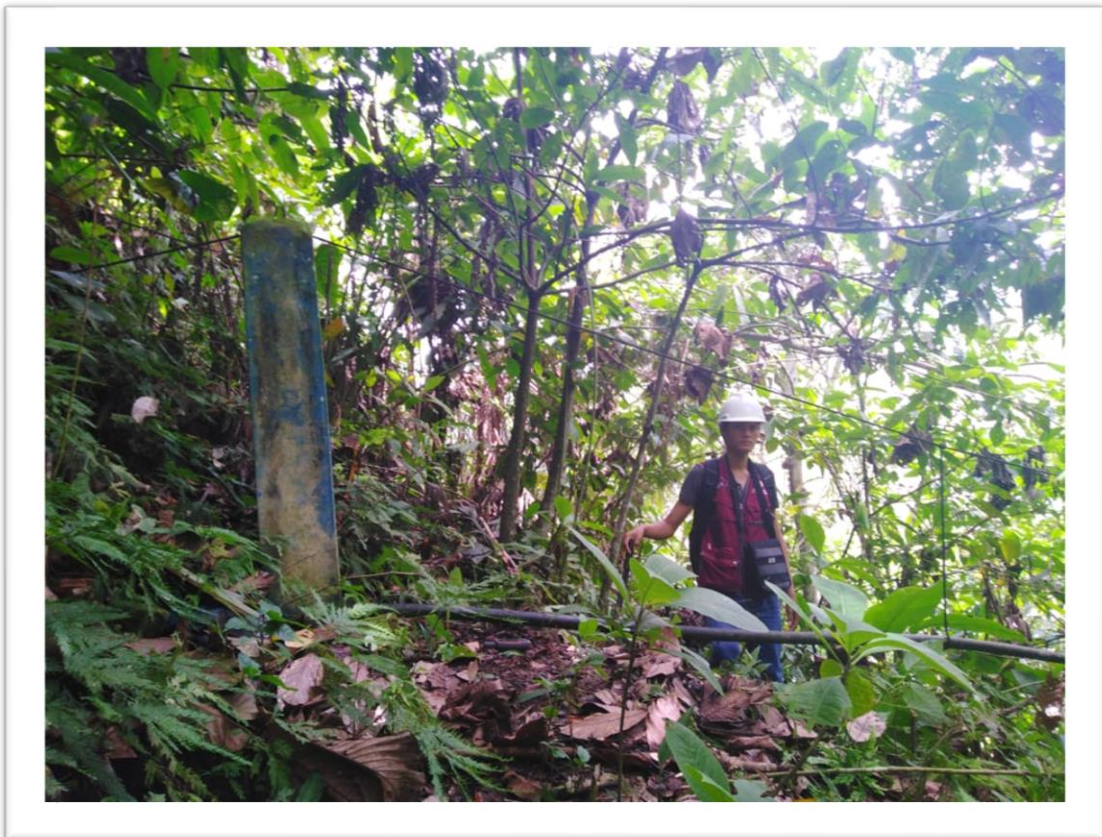
Figura N°16: Estado actual del pase aéreo de 24 ml.

N°	Diagnostico	Identificación	Condición
03	Tramos de red expuestos hacia la superficie, pase aéreo en deterioro de oxidación y presencia de malezas de vegetación.	Funcionamiento regular	Estado regular

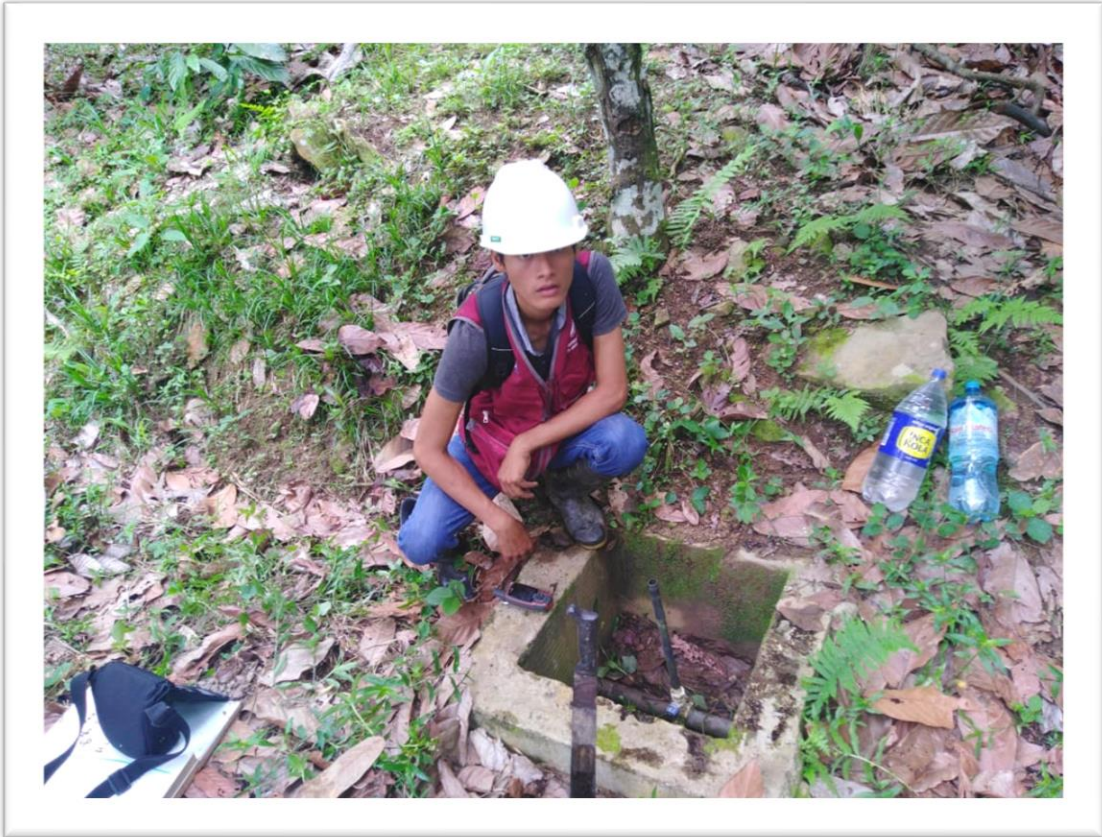
Figura N°17: Estado actual de la válvula de aire.

Durante el trayecto de la línea de conducción se encuentra en el punto más alto la válvula aire, de 0.60 x 0.40 x 0.70 con espesor de muro 0.10 m, expuesta al aire libre, no cuenta con una tapa de protección, con presencia de material orgánico dentro de la estructura, con estructura deteriorada y accesorios rotos.

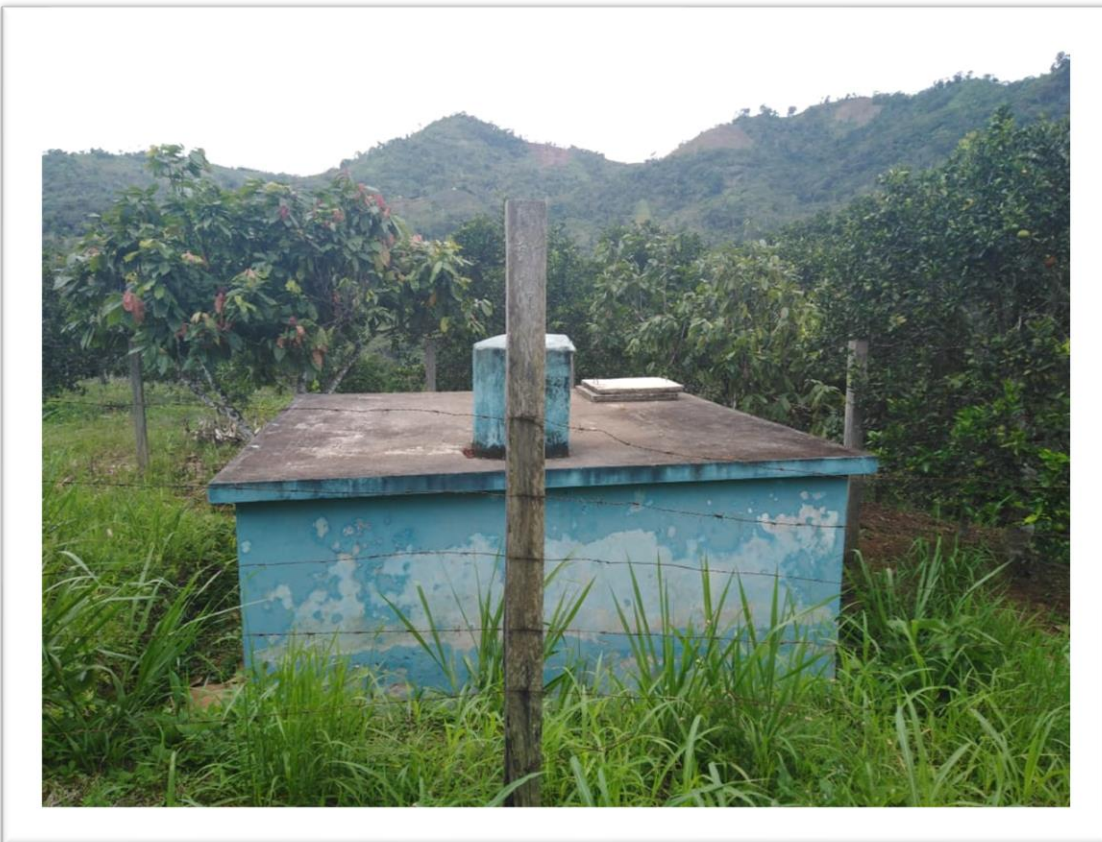
Figura N°18: Estado actual del reservorio

Cuenta con un reservorio ubicada en la cota 830.30 m.s.n.m y en las coordenada UTM – WGS 8750015 N , 5370052 E, de tipo apoyado de forma cuadrada de 14.40 m³ de capacidad, con 17 año de antigüedad en estado de deterioro, con presencia de fisuras internas, con tapa sanitaria en deterioro, la cual se completa con la caseta de válvulas que permite la correcta maniobra y almacenamiento del agua, cuenta con una tubería de ventilación en la parte superior de la estructura, tubería de PVC y una válvula de salida y finalmente presenta una tubería de reboce. Además, existe una construcción de un cerco perimétrico en deterioro que asegura solo el ingreso de personas capacitadas para su operación y mantenimiento. Por el efecto no cuenta con un sistema de cloración.

N°	Diagnostico	Identificación	Condición
05	Estructura deteriorada fisuras internas, cuenta con cerco perimétrico, tapa sanitaria y caseta válvula en deterioro, no existe sistema de cloración.	Funcionamiento regular.	Mal estado.

- ✚ El Reservorio del Barrio de Santa Rosa en la localidad de Santa María se encuentra en pésimo estado al interno presenta fisuras y empastado quebrado, accesorios oxidados, válvulas desgastadas y oxidadas, tapas sanitarias rotas oxidadas y no cuenta con cerco perimétrico y con abundantes malezas alrededor que ha generado humedad acrecentado el deterioro de este componente.
