**EVALUACIÓN Y MEJORAMIENTO DEL SISTEMA DE  
SANEAMIENTO BÁSICO EN LA LOCALIDAD DE  
CCARHUACCOCCO, DISTRITO DE PARAS, PROVINCIA  
DE CANGALLO, DEPARTAMENTO DE AYACUCHO, Y  
SU INCIDENCIA EN LA CONDICIÓN SANITARIA DE LA  
POBLACIÓN-2019.**

**TESIS PARA OPTAR EL TÍTULO PROFESIONAL DE  
INGENIERO CIVIL**

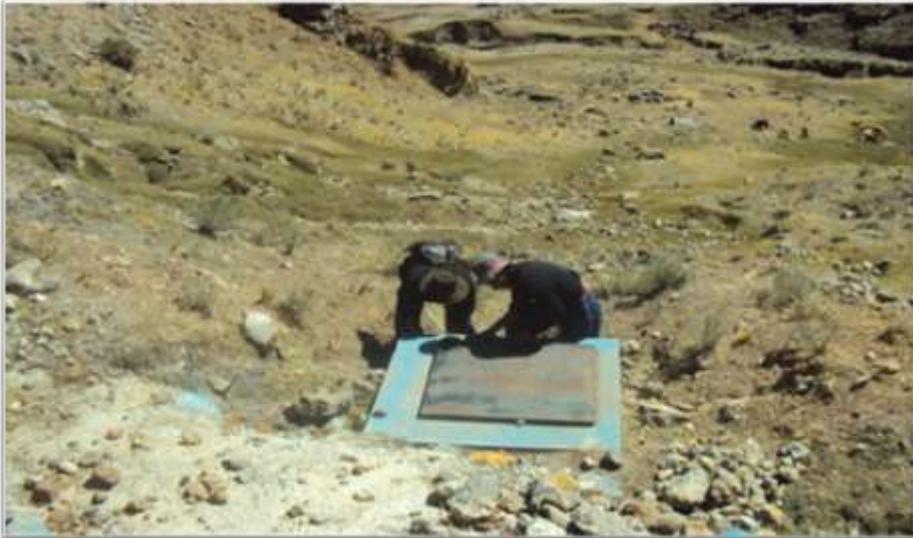
Figura Nro 1 : Captación 1- Ubicado en Chirapa Cucho

Es una estructura construida en el lugar del afloramiento de agua, y conviene recoger agua para luego ser guiada a un reservorio de almacenamiento de agua a través de un conducto. (23).

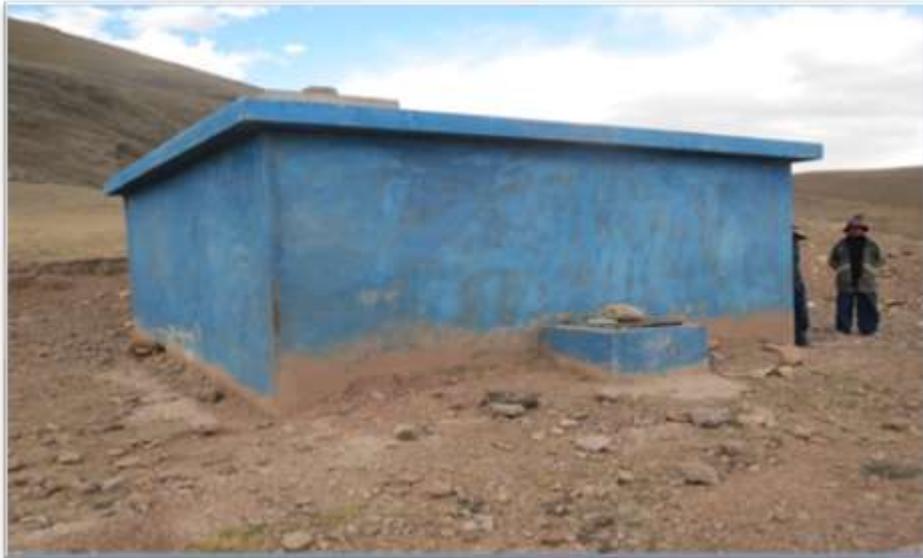
Figura Nro 2 : Reservorio de almacenamiento de 30 m<sup>3</sup>

Estructura importante para asegurar el funcionamiento hidráulico del sistema y mantener un servicio eficiente (24).

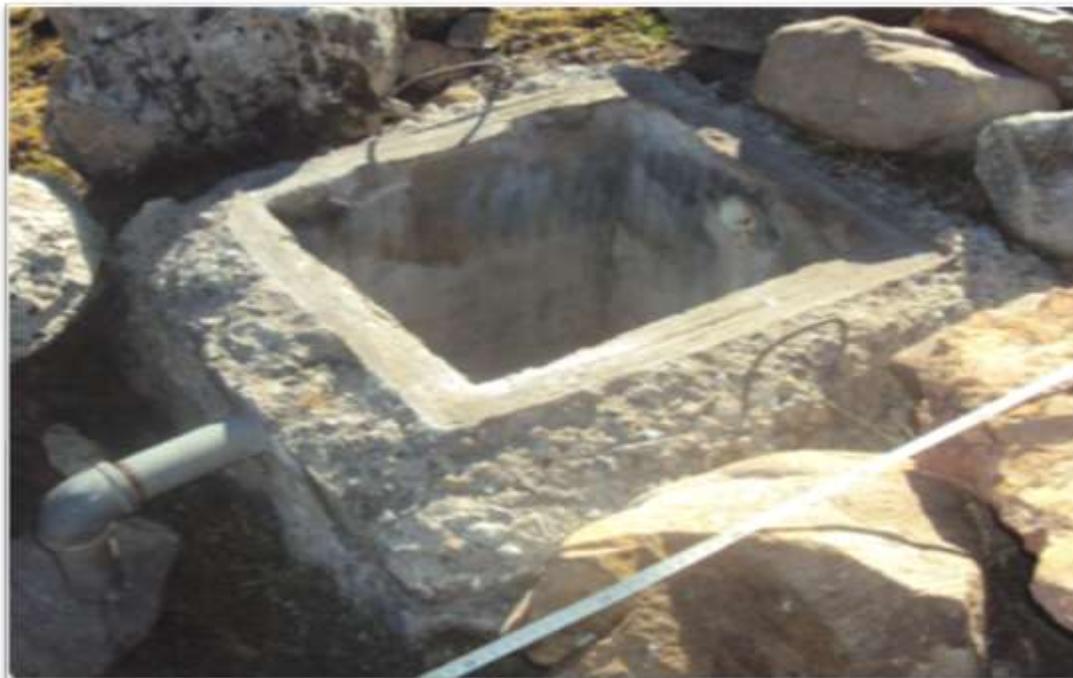
Figura Nro 3: Capatación I - demonimando llullucha

**Captación N° 01.-** Está ubicado en el lugar denominado “Llullucha”, que fue construido en el año 1985, por FONCODES y rehabilitado en el año 2008 por la Municipalidad distrital de Paras. Esta Infraestructura actualmente se encuentra inoperativo en su totalidad por falta de mantenimiento; el mismo que requiere la nueva construcción. A continuación,

en la fotografía adjunta podemos apreciar el estado actual en que se encuentra dicha infraestructura.

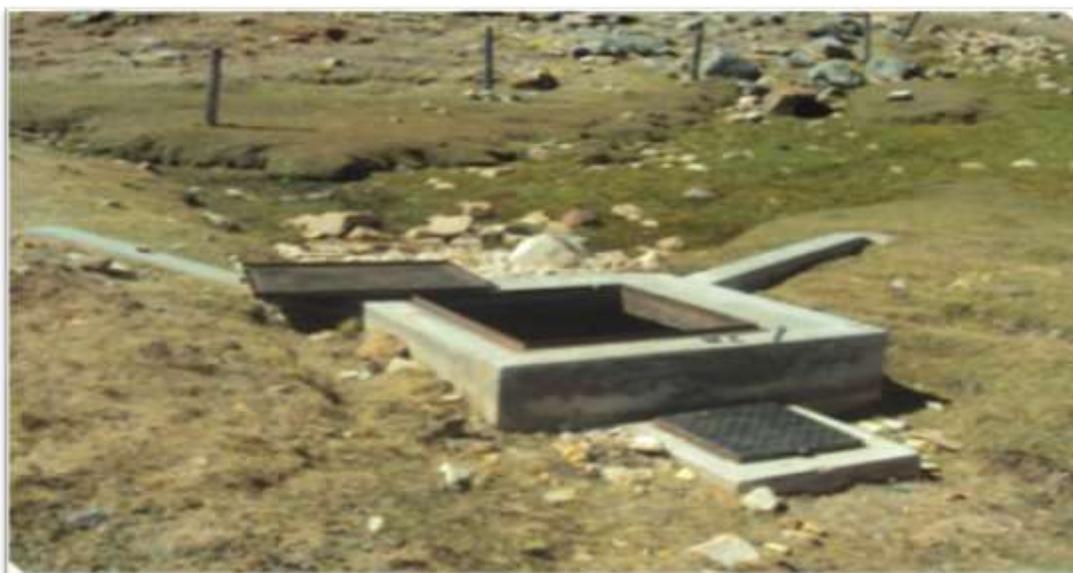
Figura Nro 4: Capatación II - demonimando Totoracucho

**Captación N° 02.-** Está ubicado en el lugar denominado “Totoracucho”, que fue construido en el en el año 2008 por la Municipalidad distrital de Paras. Esta Infraestructura actualmente se encuentra en estado regular, estructuralmente se encuentra en buen estado. Esta captación no cuenta con cerco de protección expuesta a la contaminación, asimismo los accesorios en la caja de válvulas se encuentran deterioradas por falta de

mantenimiento; el mismo que requiere la construcción del cerco de protección y reemplazo de válvulas y accesorio. A continuación, en la fotografía adjunta podemos apreciar el estado actual en que se encuentra dicha infraestructura.

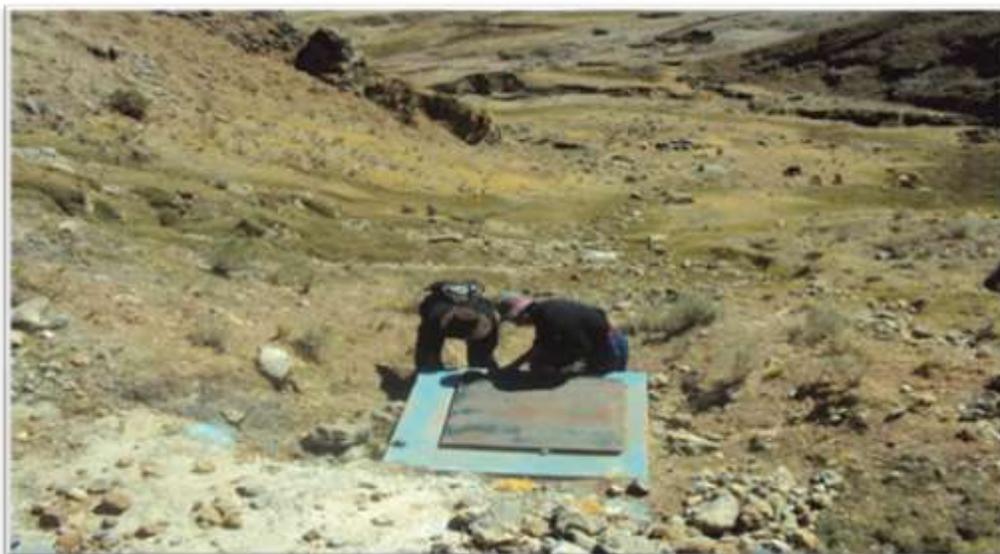
Figura Nro 5: Capatación III - demonimando Chirapacucho

**Captación N° 03.-** Está ubicado en el lugar denominado “Chirapacucho”, que fue construido en el en el año 2008 por la Municipalidad distrital de Paras. Actualmente se encuentra en estado de deterioro, existen filtraciones de aguas y además no cuenta con cerco de protección, asimismo los accesorios en la caja de válvulas se encuentran deterioradas por falta de mantenimiento; el mismo que requiere la nueva construcción de la cámara de captación, construcción del cerco de protección y reemplazo de válvulas y

accesorio. A continuación, en la fotografía adjunta podemos apreciar el estado actual en que se encuentra dicha infraestructura.

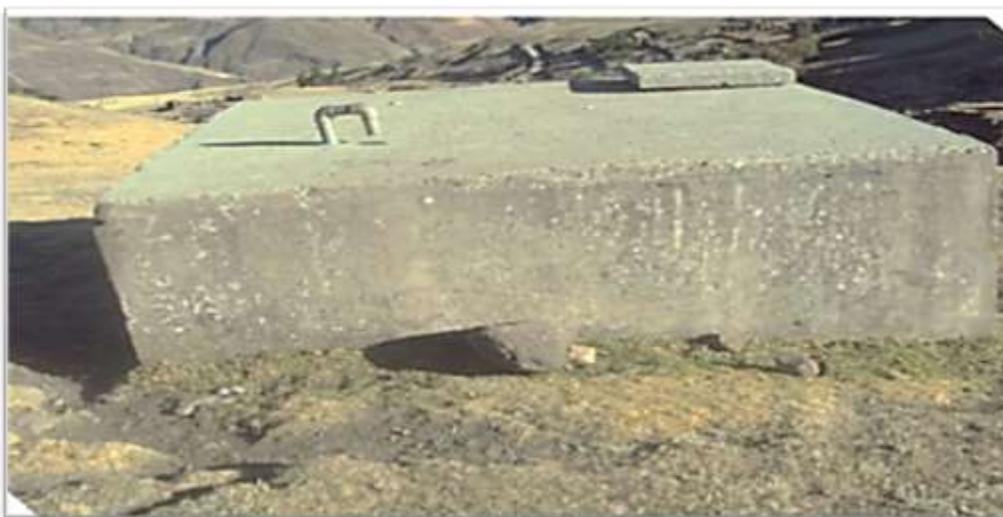
Figura Nro 6 : Evidencia del estado actual de reservorion°01

**El reservorio de regulación N°01.-** Ubicado en el lugar denominado “Machuhuasi”, fue construido en el año 1985 por FONCODES, presenta una geometría cuadrada las dimensiones de 1.50 metros de alto por 2.50 metros x 2.50 metros de medidas Internas; es decir como medidas útiles, teniendo una capacidad de 10.00 m<sup>3</sup> y este reservorio a simple vista presenta deficiencias estructurales por su antigüedad que alcanza de más de 25 años. La estructura en su totalidad se encuentra en mal estado de conservación, presenta filtraciones, fisuras estructurales; requiriendo una nueva construcción a fin de garantizar la demanda actual y futura del servicio. El reservorio se alimenta por gravedad a través de una sola línea de con tubería “PVC SAP, Ø 3/4”, entregando un caudal de 0.54 Lt/seg. A continuación se caudillaje muestra la fotografía siguiente:

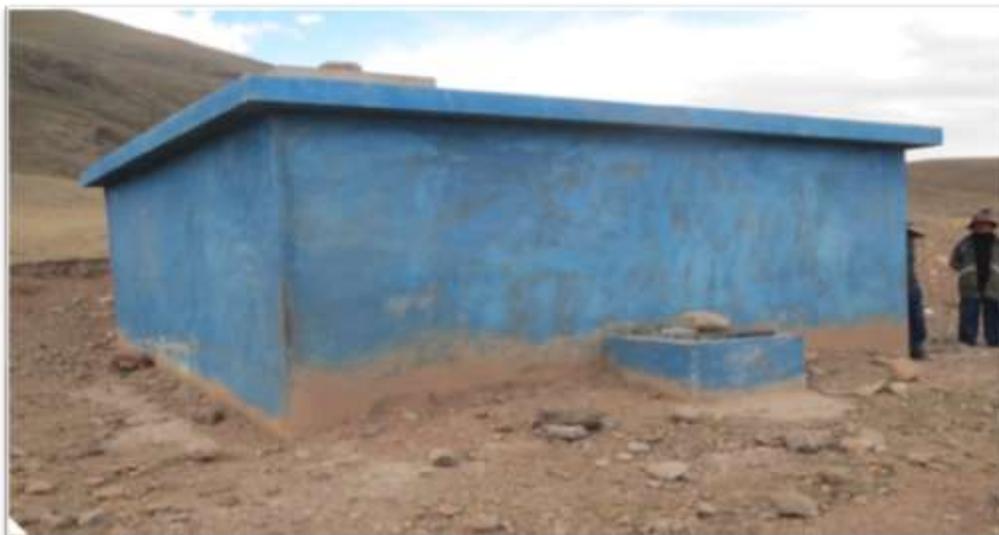
Figura Nro 7: Evidencia del estado actual de reservorion°02

**El reservorio de regulación N°02.-** Ubicado en el lugar denominado “Tejahuasi”, fue construido en el año 2008 por la Municipalidad distrital de Paras, presenta una geometría cuadrada las dimensiones de 2.00 metros de alto por 4.70 metros x 4.70 metros de medidas Internas; es decir como medidas útiles, teniendo una capacidad de 45.00 m<sup>3</sup>; este reservorio a simple vista no presenta deficiencias estructurales por su antigüedad que alcanza apenas 4 años. La estructura en su totalidad se encuentra en buen estado de conservación, pero sin embargo no cuenta con el cerco de protección y la caja de válvulas necesita un mejoramiento por lo que los accesorios y las válvulas se encuentra deterioradas. Los mismos que requieren ser mejoradas y la instalación del cerco de protección a fin de garantizar el cuidado y conservación del sistema de regulación.

El reservorio se alimenta por gravedad a través de una sola línea de conducción con tubería PVC SAP, Ø 1 ½, entregando un caudal de 1.02 Lt/seg. A continuación se muestra la fotografía **adjunta**.

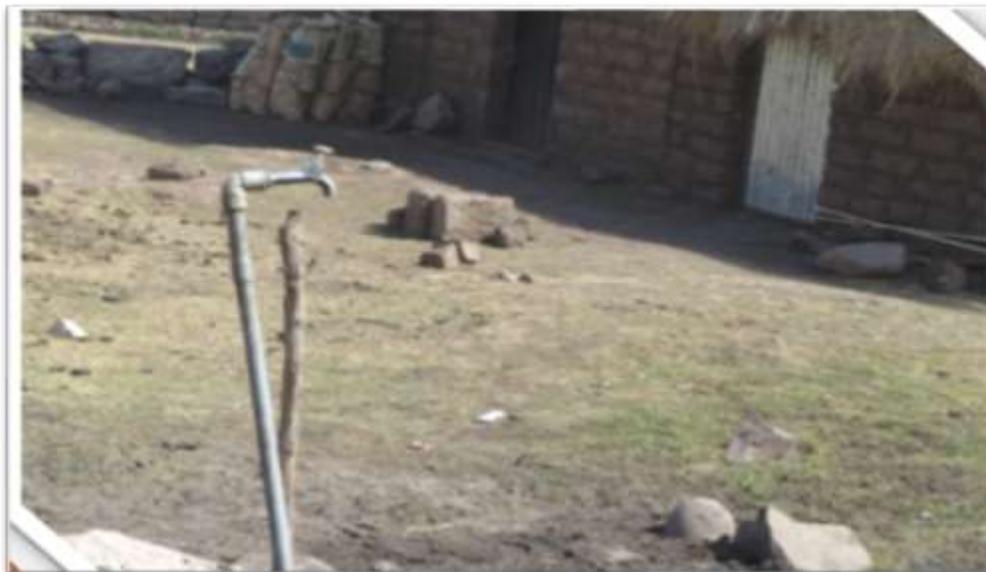
Figura Nro 8:Evidencia del estado actual de las conexiones.

**Conexiones domiciliarias.-** Las conexiones domiciliarias tienen una cobertura actual de 75% y en la totalidad son conexiones rústicas hechos por los mismos pobladores y que se encuentra totalmente deterioradas, y está constituido por conexiones del tipo piletas las cuales se encuentran contiguos a las viviendas ubicados en lugares estratégicos y que constan con válvulas de control comúnmente conocidos como caños y que se encuentran en mal estado de conservación debido a su antigüedad y su escaso cultura de

mantenimiento y cuidado por parte de los beneficiarios. La fotografía siguiente muestra una pileta de conexión domiciliar instalada rústicamente por los mismos beneficiarios.

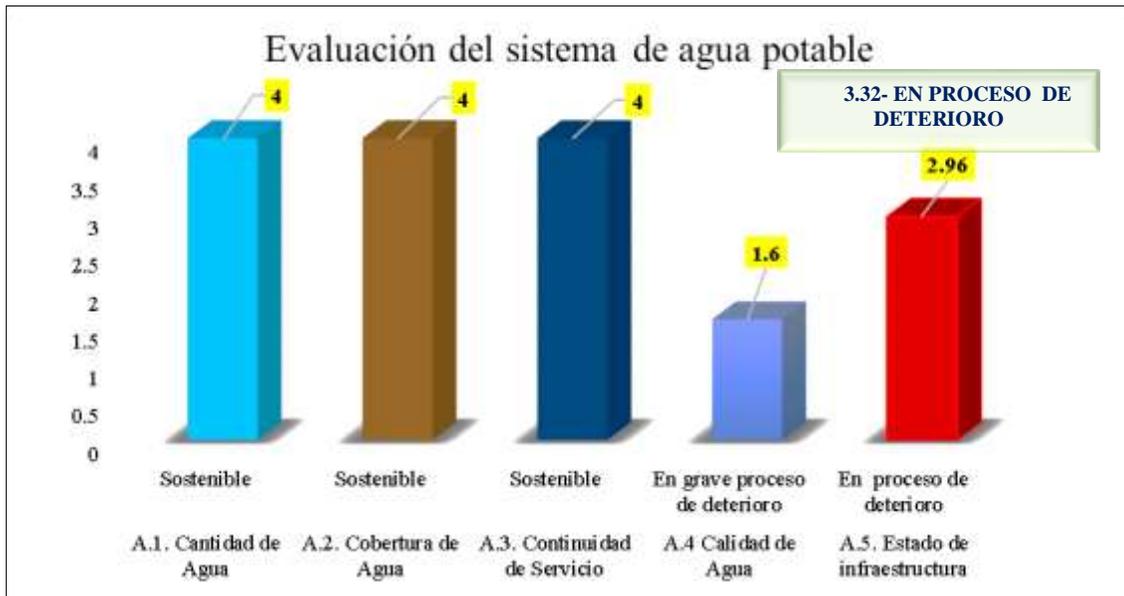
Gráfico Nro 1: Evaluación del sistema de agua potable.

Se logro determinar que en el servicio de saneamiento básico se ubica en el rango de “En proceso de deterioro”, debido a que, en la evaluación del sistema de agua potable, el sistema de saneamiento básico y el PTAR presentan serias carencias (Ver anexo 4).

Como se muestra en el gráfico n° 1, uno de los aspectos mas criticos de la evaluación es la calidad del agua, con un resultado de 1.6. En el gráfico n° 1 el resultado de la evaluación de los cinco aspectos mostrados en la gráfico n° 1 es 3.32, que se ubica en el rango de proceso de deterioro.

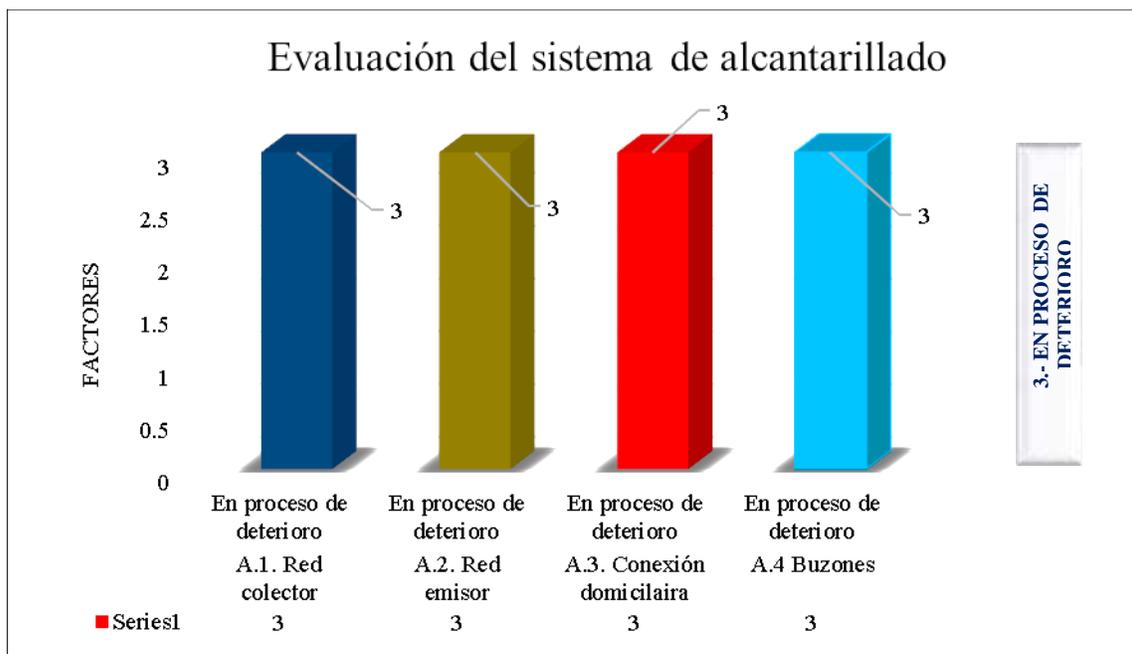
Gráfico Nro 2: Evaluación del sistema de alcantarillado.

En la Gráfica 2, con base en la evaluación de los cuatro componentes del sistema de alcantarillado, el resultado 3 está en proceso de deterioro.

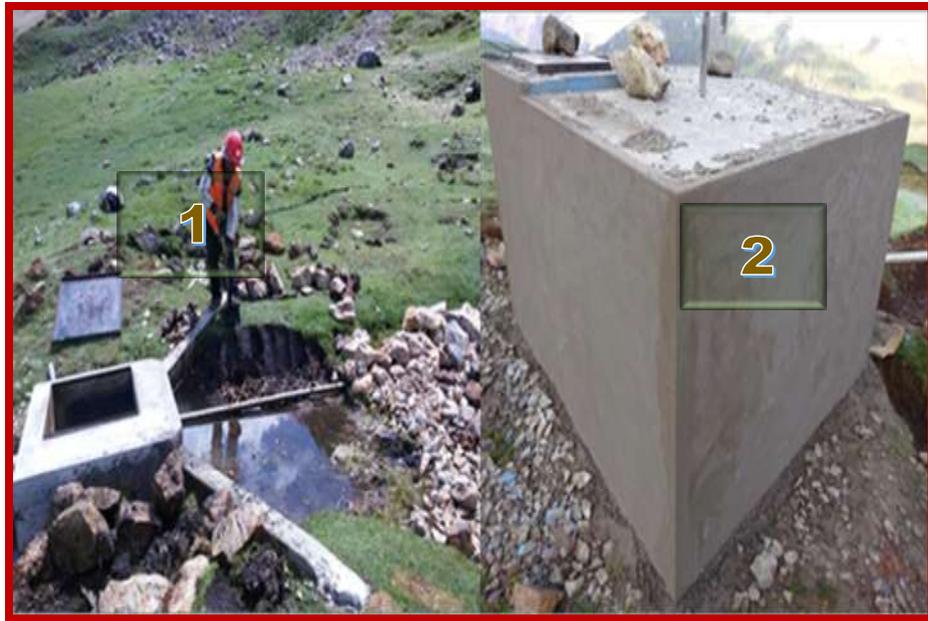
**Fotografía N° 01 y 02: captación y reservorio**

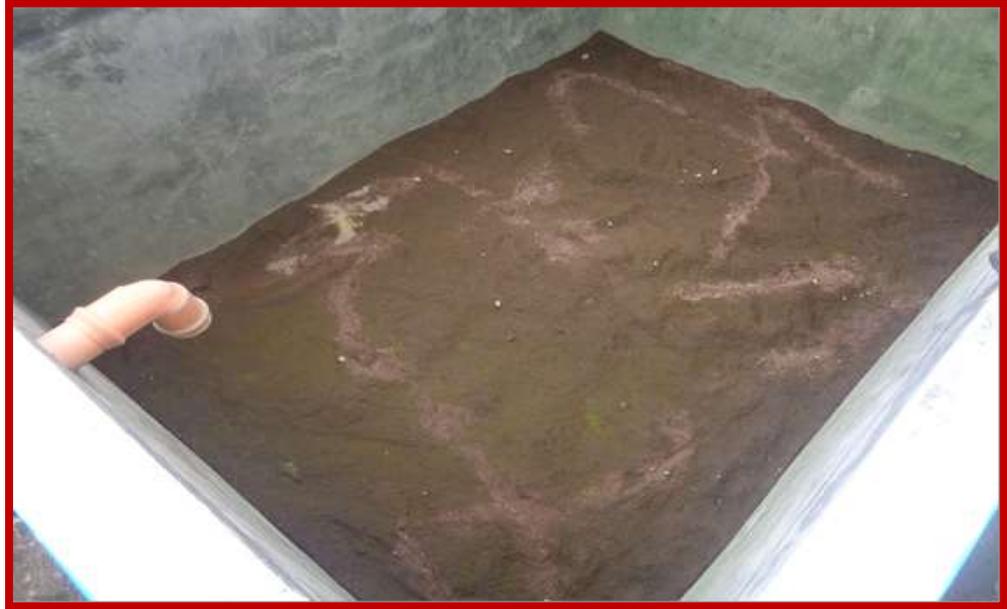
**Fotografía N° 04: Vista del fondo de la planta de filtro lento de agua potable.**

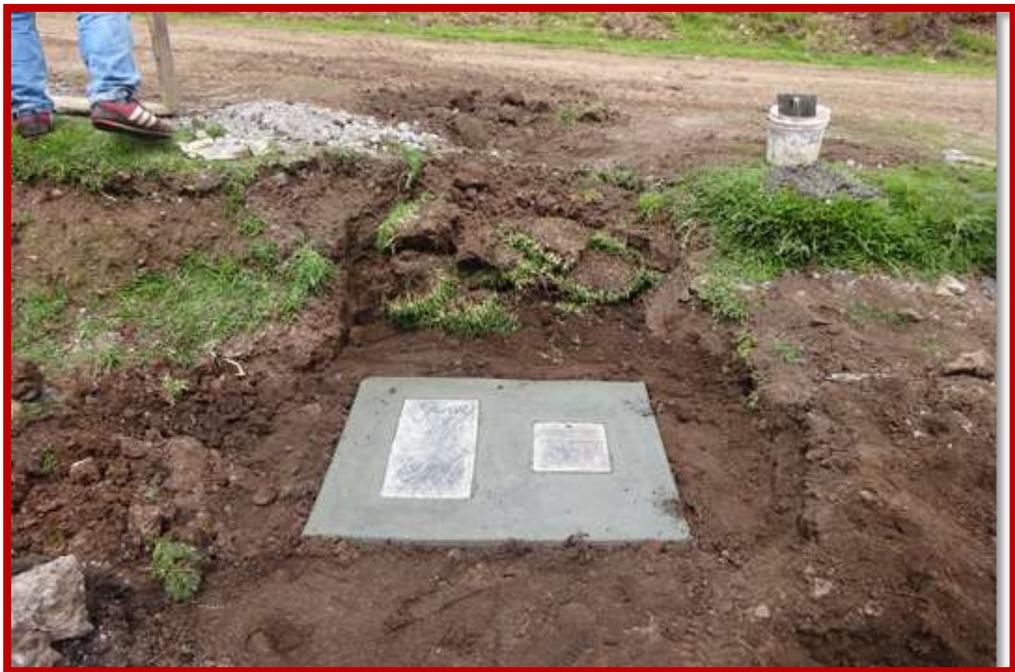
**Fotografía N° 05: Cajas domiciliarias de agua y desagüe**
