UNIVERSIDAD CATÓLICA LOS ÁNGELES
CHIMBOTE

DIAGNÓSTICO DEL SISTEMA DE ABASTECIMIENTO
DE AGUA POTABLE EN EL CENTRO POBLADO DE
CHAVINI, 2019

TRABAJO DE INVESTIGACIÓN PARA OPTAR EL GRADO
ACADÉMICO DE BACHILLER EN INGENIERIA CIVIL

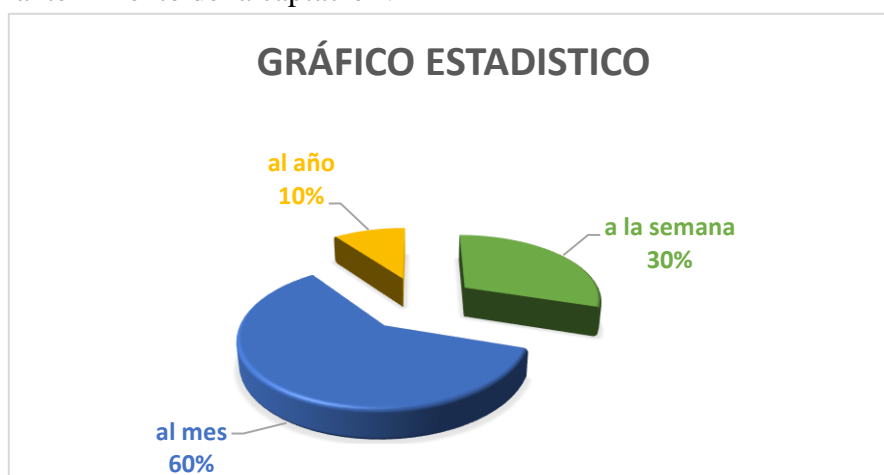
Figura 7: Grafico estadístico de mantenimiento de la captación.

Viendo el resultado de la respuesta de los pobladores encuestados en grafico estadístico podemos decir lo siguiente que el 10 % dice que se realiza el mantenimiento 1 vez al año, el 30 % se realiza a la semana el

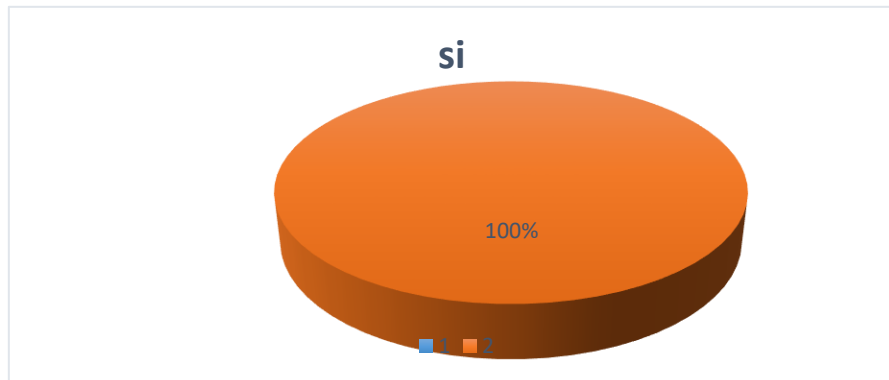
Figura 8: Grafico estadístico de las roturas de la línea de conducción.

En la encuesta planteada la pregunta ¿Existe roturas de tubería de la línea de conducción?

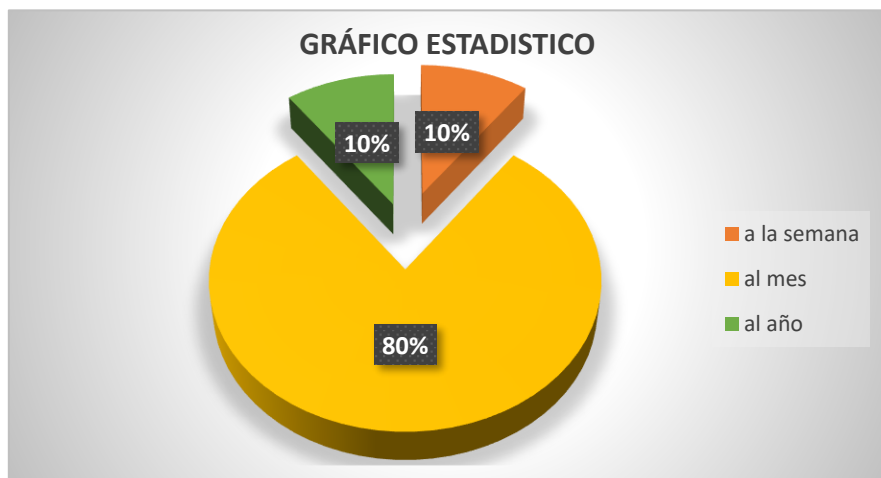
Figura 9: Gráfico estadístico del mantenimiento de reservorio.

Viendo el resultado de la respuesta de los pobladores encuestados en grafico estadístico podemos decir lo siguiente que el 10% de las personas dice que, si se hace el mantenimiento del reservorio 1 ves por semana, el otro 10% señala que lo realizan al año y con gran diferencia el 80% de las personas encuestadas dice que se realiza el mantenimiento del reservorio al mes.

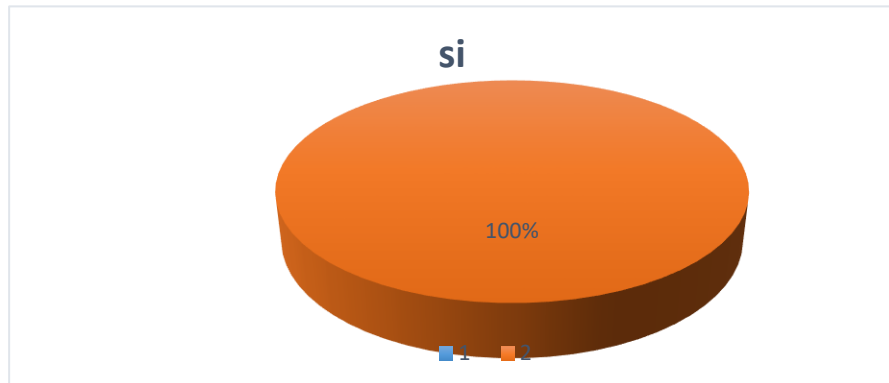
Figura 10: Grafico estadístico de las roturas de la línea de aducción.

En la encuesta planteada la pregunta ¿Existe roturas de tubería de la línea de aducción?

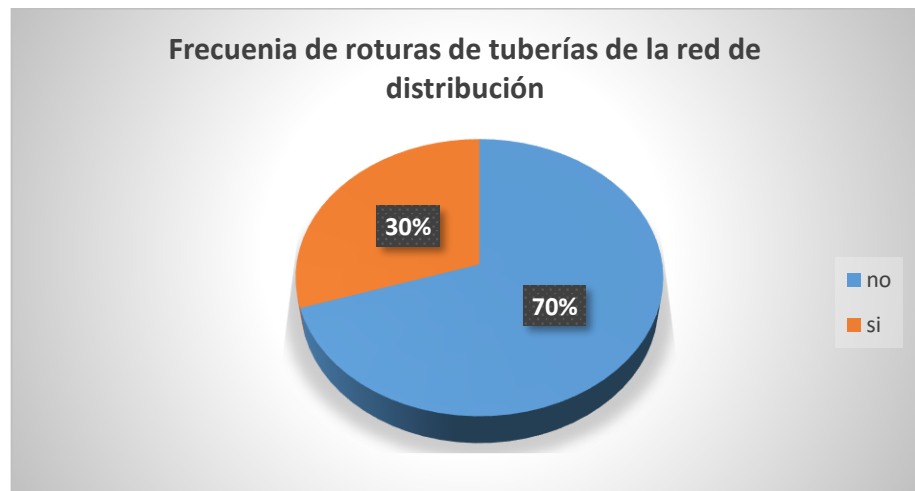
Figura 11: Gráfico estadístico de roturas de tubería en la red de distribución.

Viendo el resultado de la respuesta de los pobladores encuestados en gráfico estadístico podemos decir lo siguiente que el 20% de las personas dice que no existen roturas, con gran diferencia el 80% de las personas encuestadas dice que si existen roturas ya que se quedan sin agua cuando están haciendo sus quehaceres.

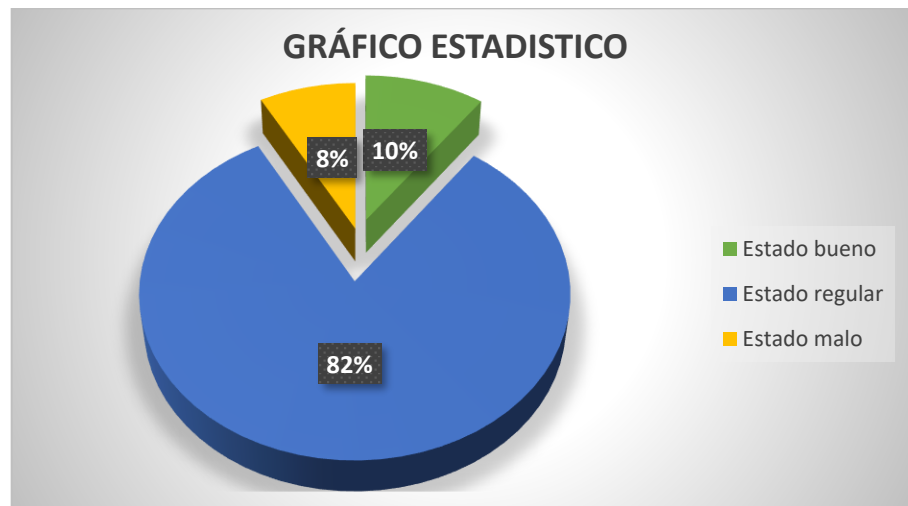
Figura 12: Grafico estadístico general del estado de la captación.

Al igual que el resultado de **Briceño D; M y Lau J; Poveda**; Los resultados obtenidos de las fichas se ven que el estado de la captación es regular.

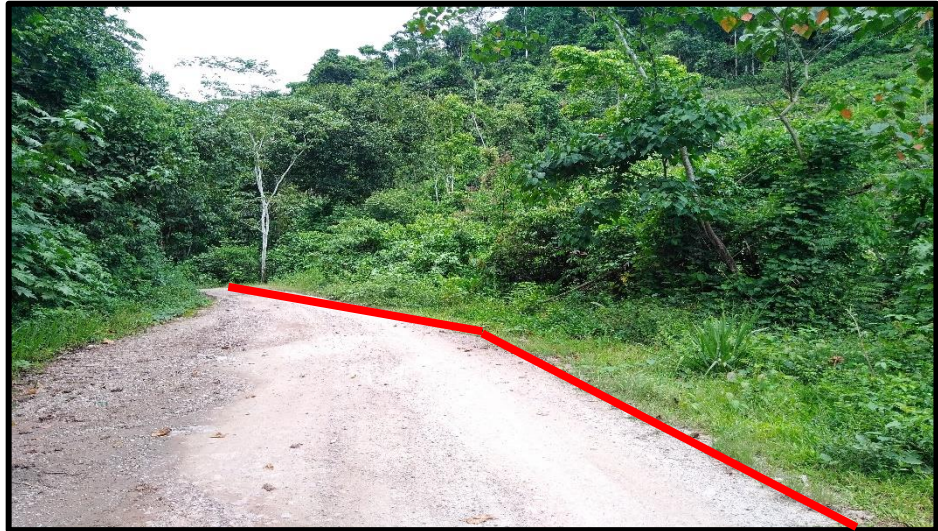
Figura 12: Grafico de la línea de conducción.

En comparación al diagnóstico de silva puedo ver que se utiliza una tubería de 3" y resiste a la presión. En mi diagnóstico se pudo tener de acuerdo al resultado de la ficha una tubería de 1.5".
