**DIAGNÓSTICO DEL SISTEMA DE ABASTECIMIENTO
DE AGUA POTABLE DEL CENTRO POBLADO SEÑOR
DE LOS MILAGROS, PANGO, 2020**

TRABAJO DE INVESTIGACIÓN PARA OPTAR EL
GRADO ACADÉMICO DE BACHILLER EN INGENIERÍA
CIVIL

Diagnóstico del sistema de abastecimiento de agua potable del centro poblado
Señor de los Milagros, Pangoa, 2020

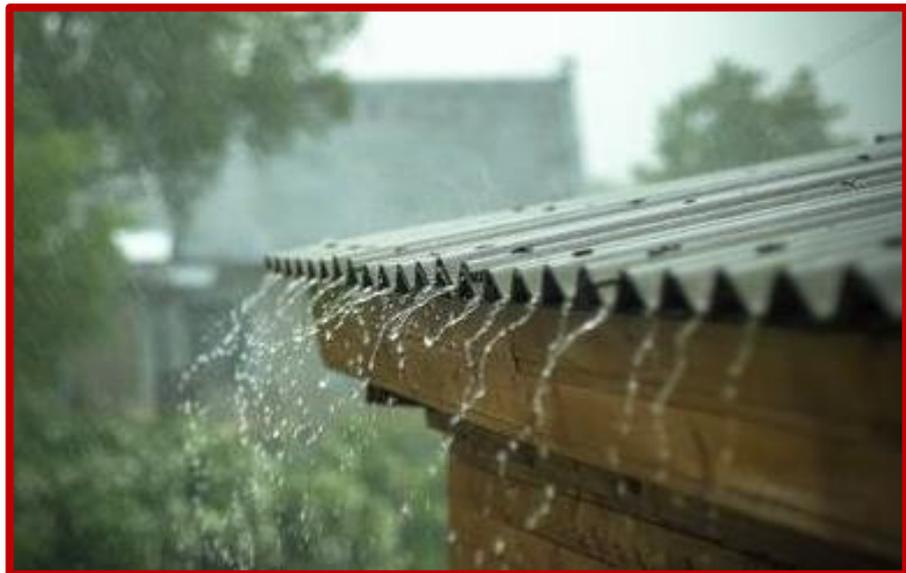
Figura 2: agua de lluvia

El agua es proveniente del agua de las lluvias, de los techados que es almacenada en cisternas para el abastecimiento de manera individual; como también de cuencas grandes que han sido preparadas por la población o colectores, que se almacenan en depósitos para el suministro comunal. La lluvia es una fuente inmediata para el acopio de agua en poblaciones pequeñas¹³.

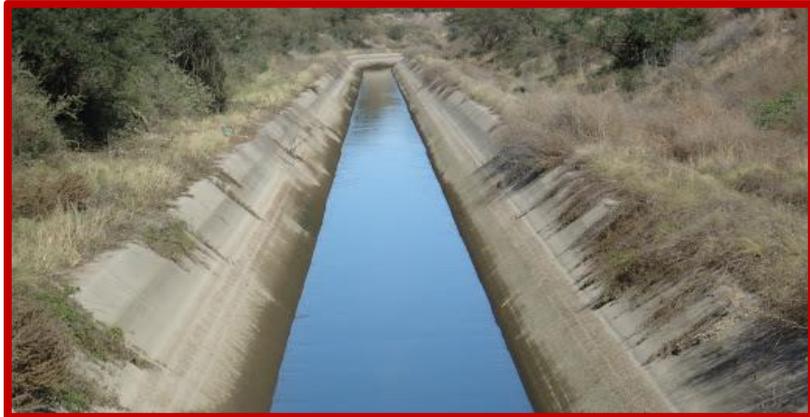
Figura 12: línea de conducción por canales

“Los canales se utilizan para conducir el agua desde la captación, con apoyo de la gravedad transporta la corriente líquida con parte de su superficie en contacto con la atmosfera”¹⁸.

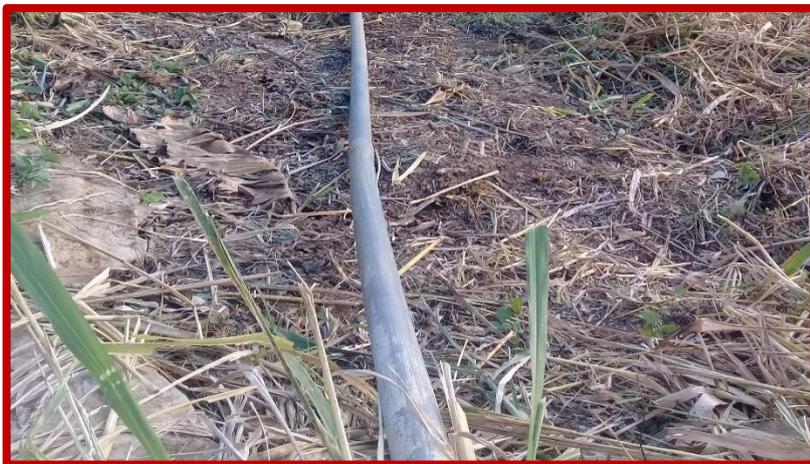
Figura 13: línea de conducción por tuberías

Este conducto transporta agua u otros fluidos, las tuberías son elaborados de diversos materiales.

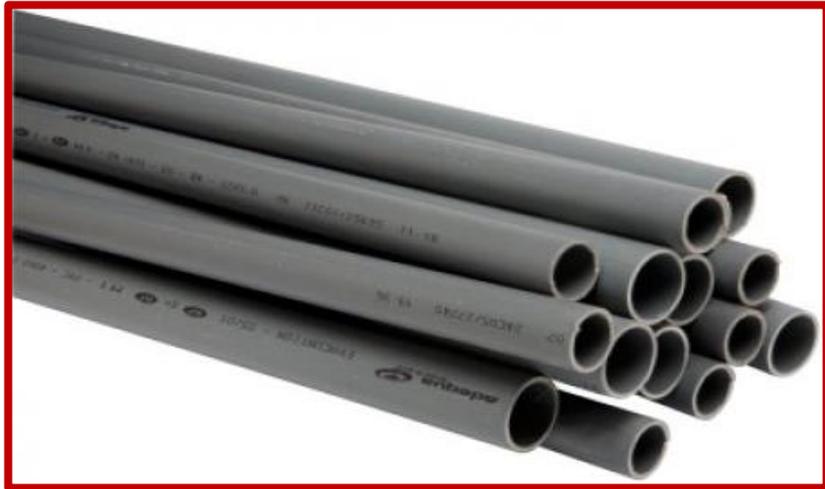
Figura 14: tuberías de PVC

Estas tuberías se caracterizan por ser ligeros y resistentes, son resistentes al agua.

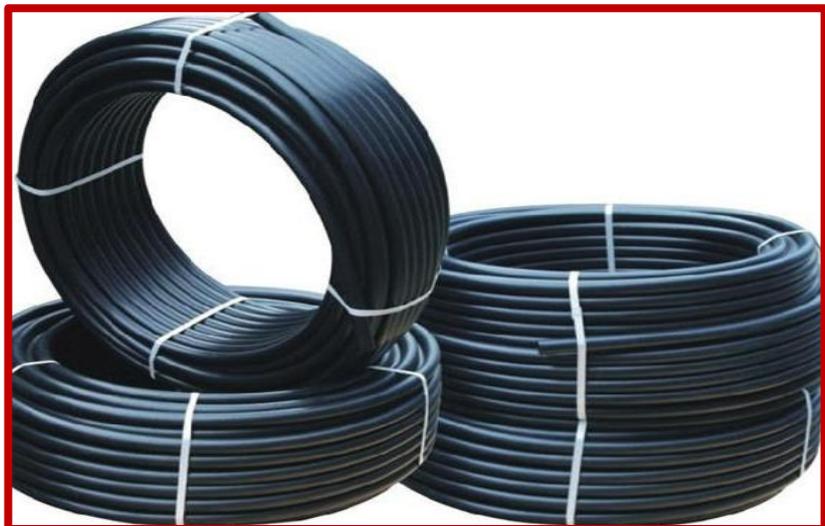
Figura 15: Tuberías de polietileno

Estas tuberías se usan para instalaciones de riego, es decir de uso agrícola, transportadores resistentes al agua y flexibles.

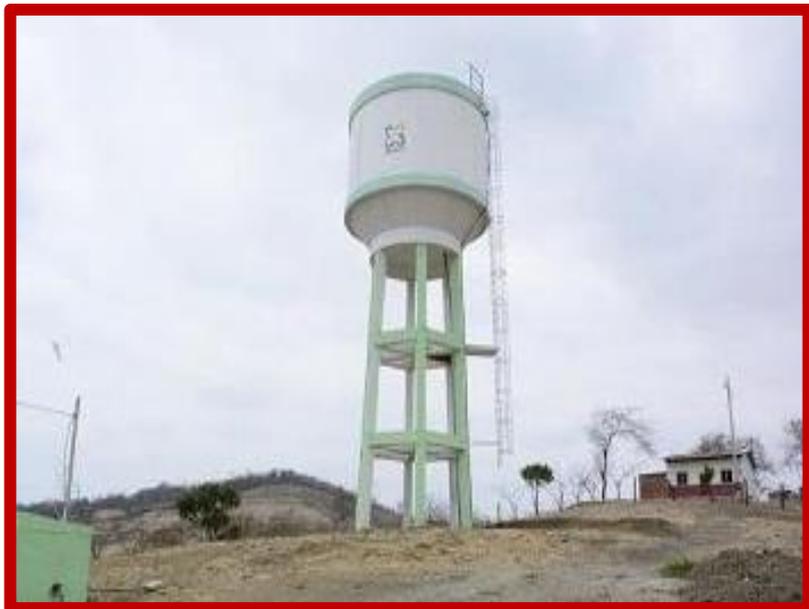
Figura 19: reservorio elevado

“Esta estructura que generalmente tienen forma esférica, cilíndrica y de paralelepípedo, son construidos sobre torres, columnas y pilotes; se utiliza principalmente en lugares donde la carga máxima no es suficiente para la función eficaz de la red de distribución”^{15,16}.

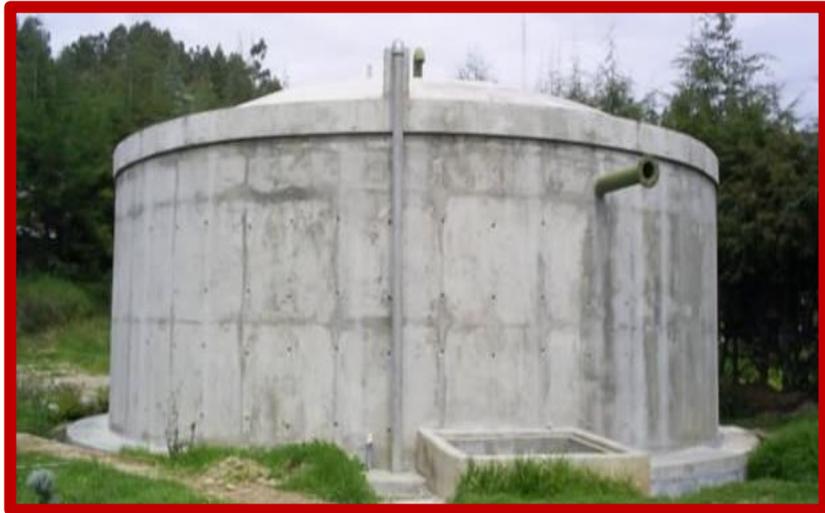
Figura 20: Reservorio apoyado

“Los reservorios apoyados principalmente tienen forma rectangular y circular, son construidos directamente sobre la superficie del suelo”¹⁶.

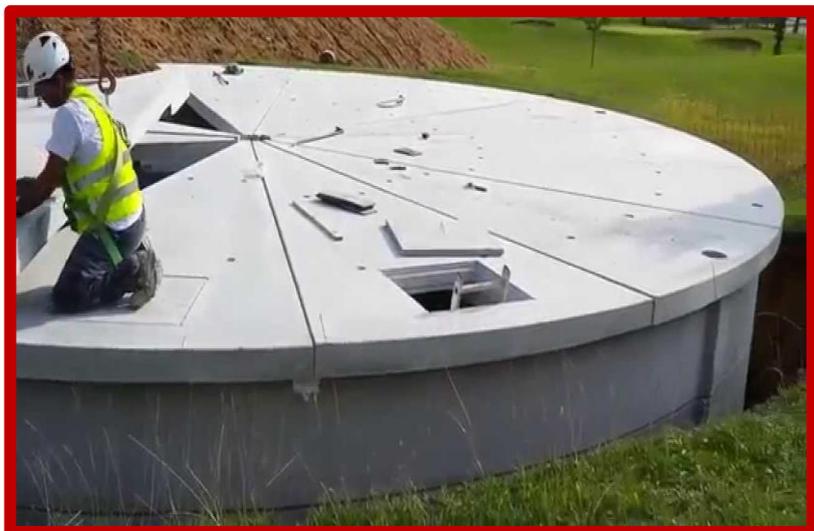
Figura 21: reservorio enterrado

“Suelen ser rectangulares y son construidos por debajo de la superficie del suelo”¹⁶.

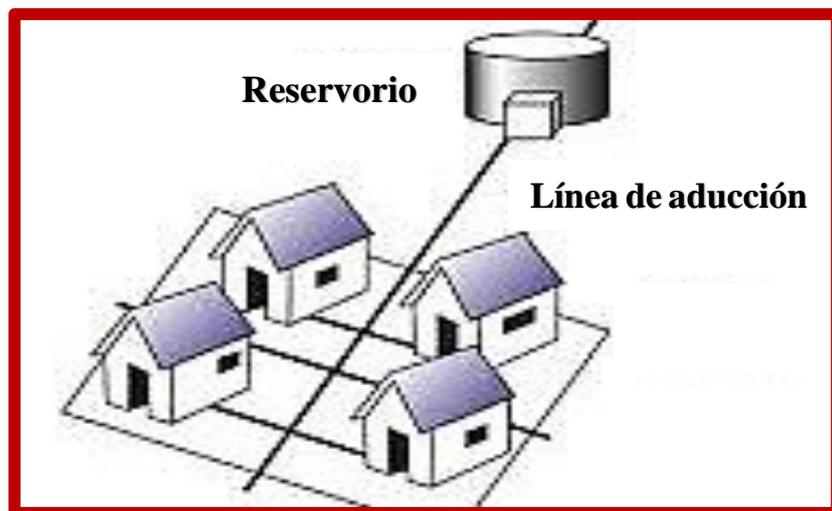
Figura 24: Línea de aducción

“Está constituida por la tubería que conduce agua desde el reservorio hasta el inicio de la red de distribución, así como de las estructuras, accesorios, dispositivos y válvulas integradas a ella”¹⁷.

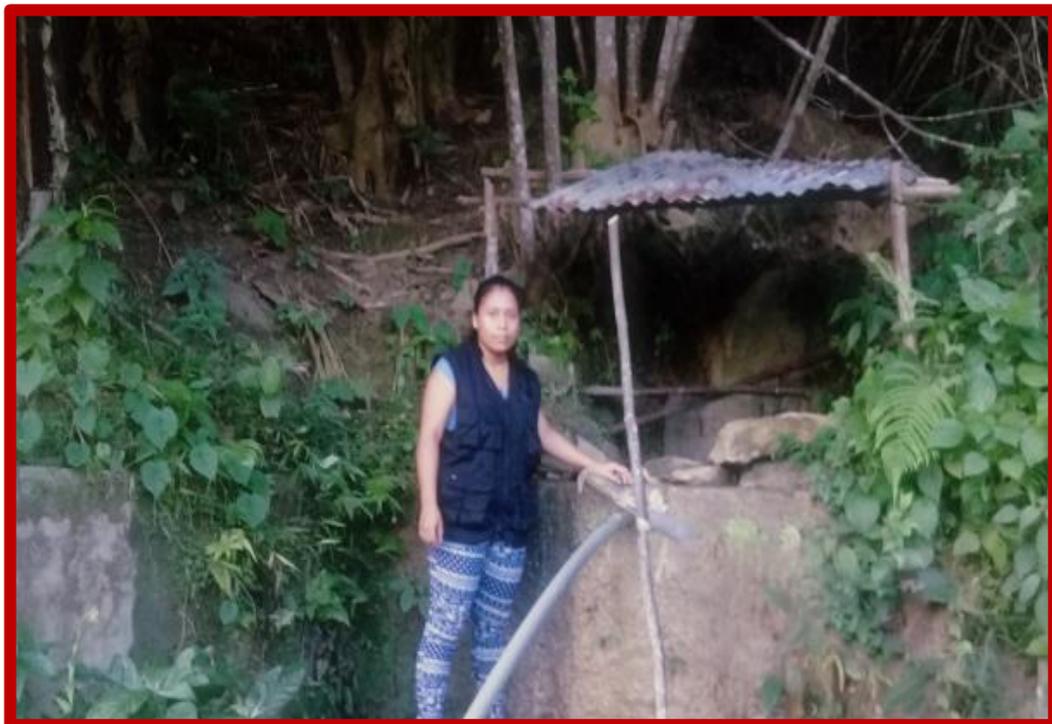
Figura 30: captación del centro poblado señor de los milagros

La estructura de la captación es considerada no ideal, por lo que se le considera bajo, como se observa en el gráfico.

1. Con respecto a la captación, se concluye que es mala por no contar con una estructura adecuada sin la cámara húmeda ni la cámara seca.
2. Con respecto a la línea de conducción, se concluye que es regular por no ser de un solo material como el recomendado que es el PVC y por estar expuesta al aire libre y el cambio climático, presentando así su deterioro.
3. Con respecto al reservorio, se concluye que está en estado regular y no cuenta con mantenimiento.
4. Con respecto a la línea de aducción, se concluye que está en estado regular ya que presenta deficiencia por culpa del deterioro y las fugas que son consecuencia de estar expuestas a la intemperie.
5. La red de distribución, se concluye que está en estado malo porque no llega a conectar con todas las viviendas del centro poblado presentando deficiencia y deterioro debido a su antigüedad.

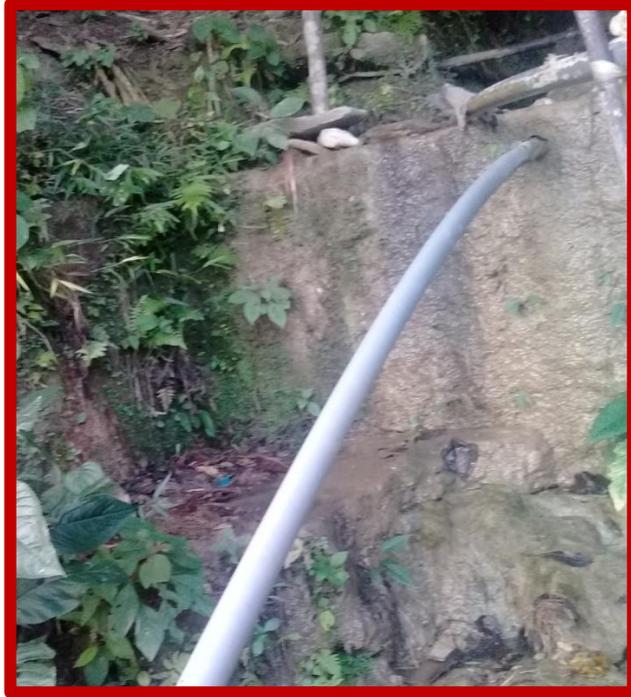
Figura 33: línea de conducción primer tramo

Las tuberías presentan deterioro por el paso de los años, es por ello que se le considera regular en el gráfico.

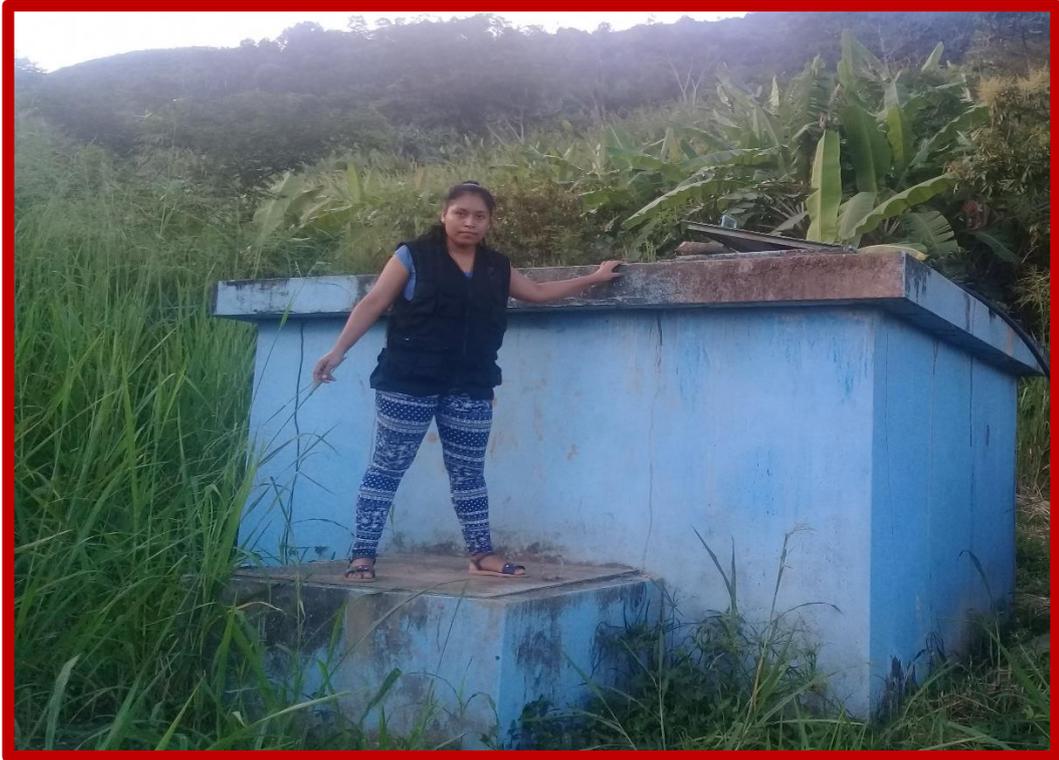
Figura 35: reservorio del centro poblado Señor de los Milagros

El reservorio funciona correctamente pero no cuenta con los componentes necesarios es por ello que se le considera regular.

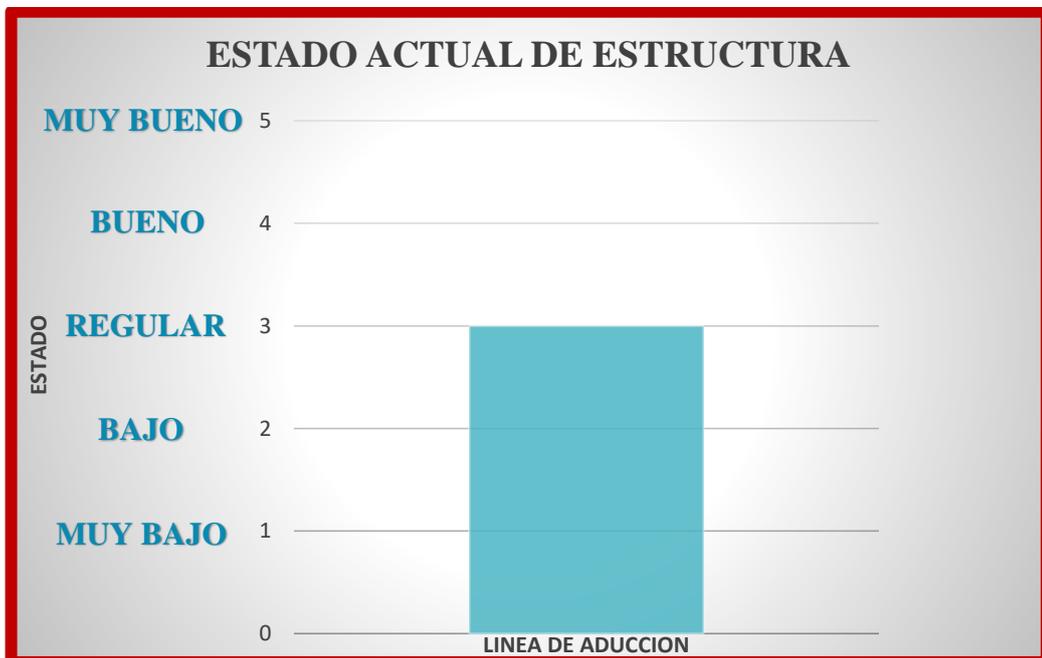
Gráfico 4: Estado actual de la línea de aducción

Este componente del sistema se encuentra al aire libre, expuesta ante los cambios climáticos y al riesgo de generar fugas y deterioro por la presencia de rodadura ya que atraviesa una trocha que se usa para el traslado de camionetas.

La línea de aducción presenta deterioro por su antigüedad es por ello que se le considera regular como se percibe en el grafico

3. Se recomienda realizar el mantenimiento correspondiente a la línea de aducción, ya que están deterioradas, como una evaluación periódica de los componentes del sistema de abastecimiento de agua potable, para así poder evitar y disminuir pérdidas.

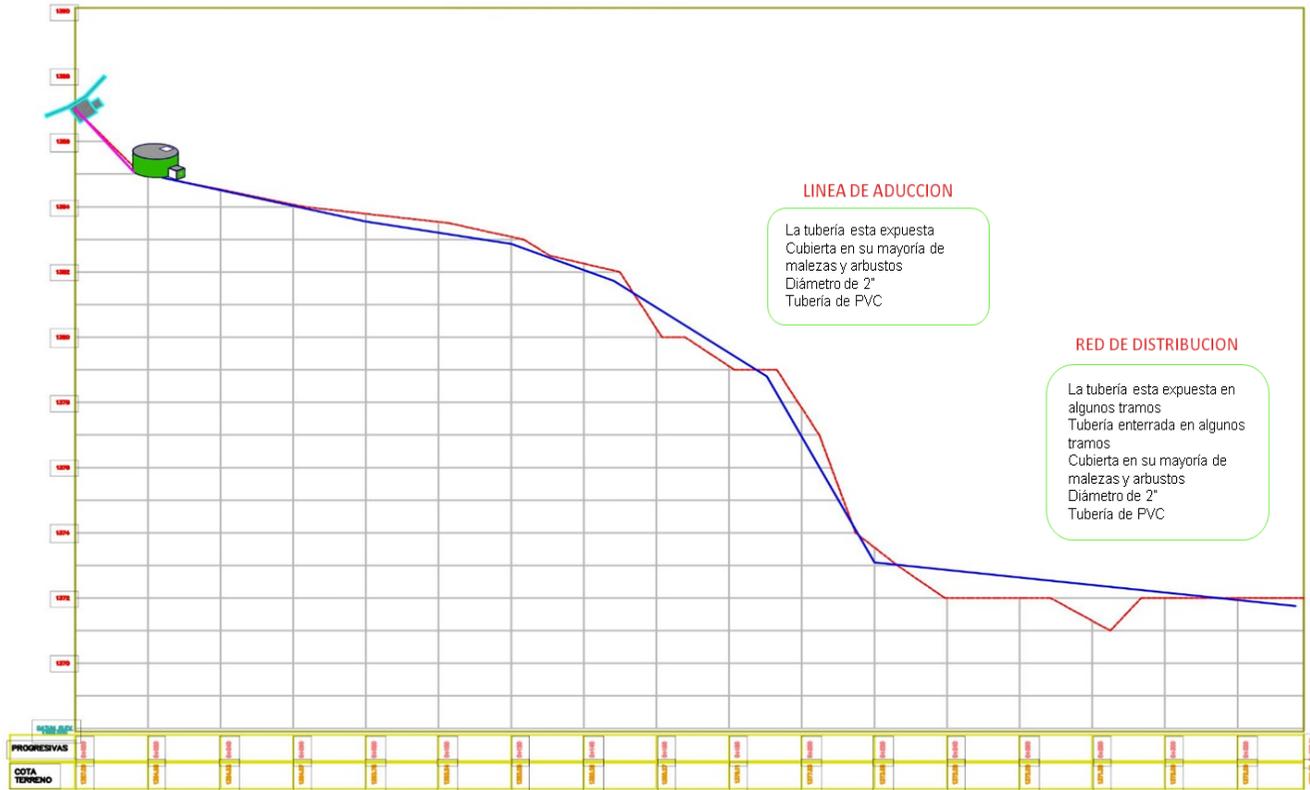
DISTRITO : PANGOA
 PROVINCIA : SATIPO
 DEPARTAMENTO : JUNIN
 LUGAR : C.P SEÑOR DE LOS MILAGROS
 LAMINA N° **02**

LINEA DE ADUCCION
 La tubería esta expuesta
 Cubierta en su mayoría de malezas y arbustos
 Diámetro de 2"
 Tubería de PVC

RED DE DISTRIBUCION
 La tubería esta expuesta en algunos tramos
 Tubería enterrada en algunos tramos
 Cubierta en su mayoría de malezas y arbustos
 Diámetro de 2"
 Tubería de PVC
