**UNIVERSIDAD CATÓLICA LOS ÁNGELES
CHIMBOTE**

**EVALUACIÓN Y MEJORAMIENTO DEL SISTEMA DE
TRATAMIENTO DE AGUAS RESIDUALES Y SU
INFLUENCIA EN LA CONDICIÓN SANITARIA EN LA
COMUNIDAD DE HUAYLLABAMBA, DISTRITO DE
MARÍA PARADO DE BELLIDO, PROVINCIA DE
CANGALLO, DEPARTAMENTO DE AYACUCHO – 2020**

**TESIS PARA OPTAR EL TÍTULO PROFESIONAL DE
INGENIERO CIVIL**

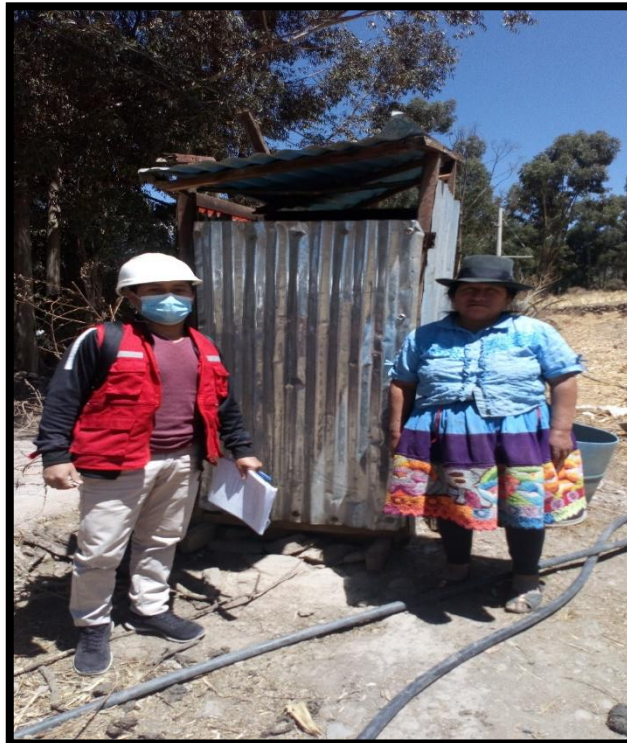
Imagen 3: Letrina de Hoyo Seco – comunidad de Huayllabamba

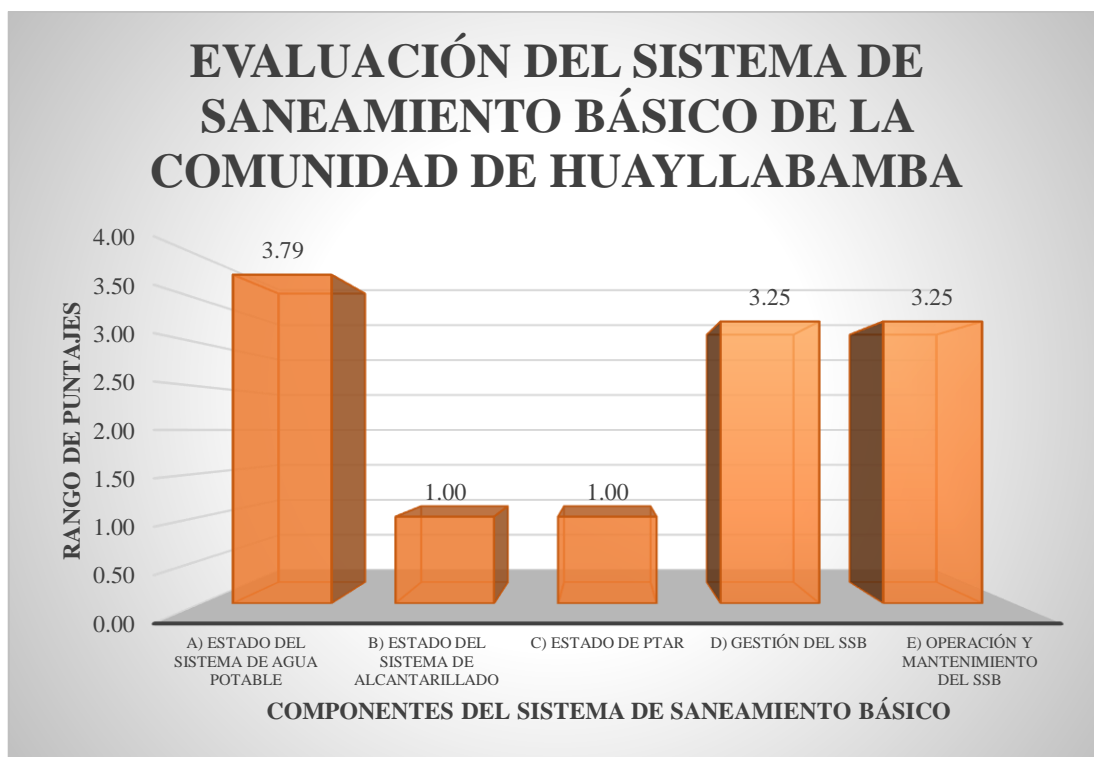
Componentes del sistema de saneamiento básico	Puntaje obtenido
A) Estado del sistema de agua potable	3.79
B) Estado del sistema de alcantarillado	1.00
C) Estado de PTAR	1.00
D) Gestión del SSB	3.25
E) Operación y mantenimiento del SSB	3.25
(A*0.25)+(B*0.125)+(C*0.125)+(D*0.25)+(E*0.25)	2.82

Figura 2: Evaluación del sistema de saneamiento básico de la comunidad de Huayllabamba

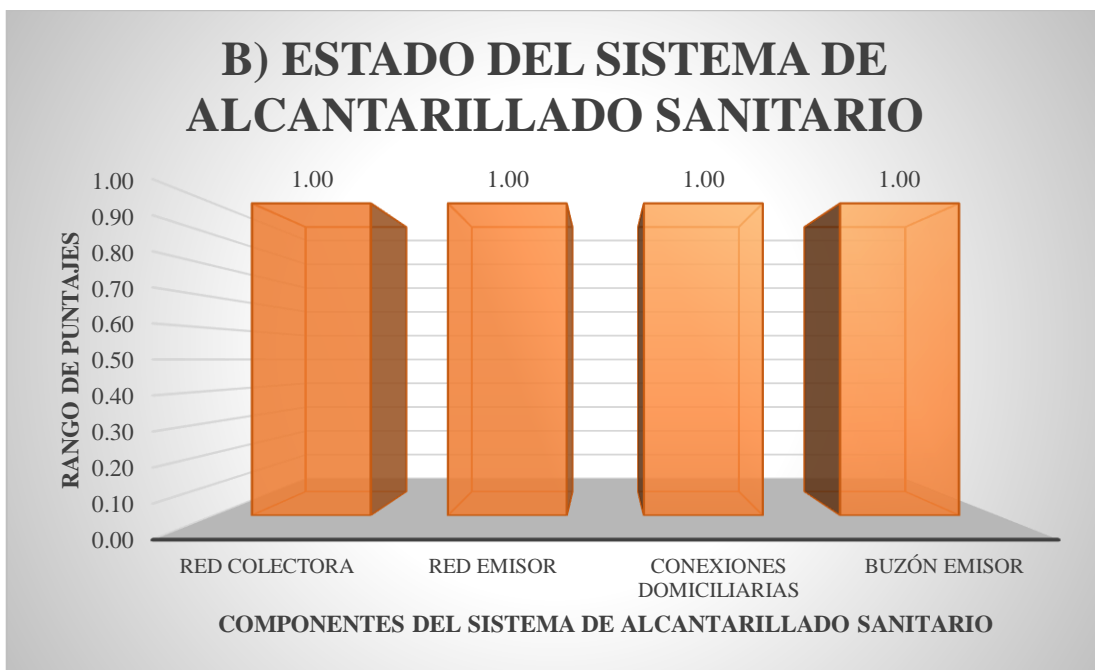
Componentes del sistema de alcantarillado sanitario	Puntaje obtenido
Red colectora	1.00
Red emisor	1.00
Conexiones domiciliarias	1.00
Buzón emisor	1.00
(Rc+Re+Cd+Be) /4	1.00

Figura 4: Estado del sistema de alcantarillado sanitario

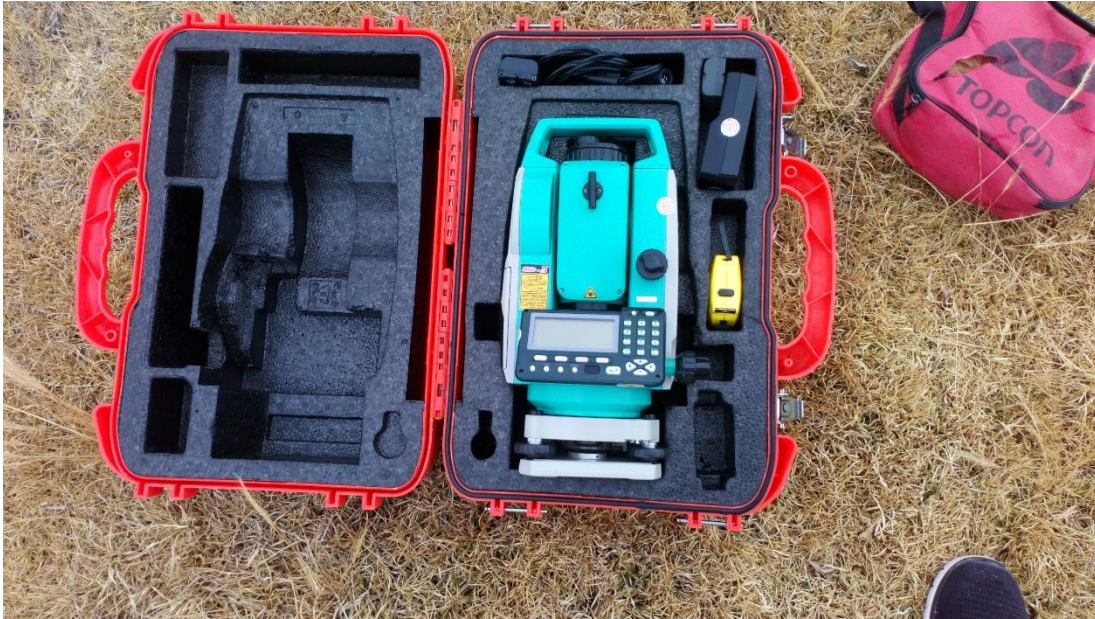
Fotografía 01: vista de la estación total con el cual se hizo en levantamiento topográfico de la zona de investigación.

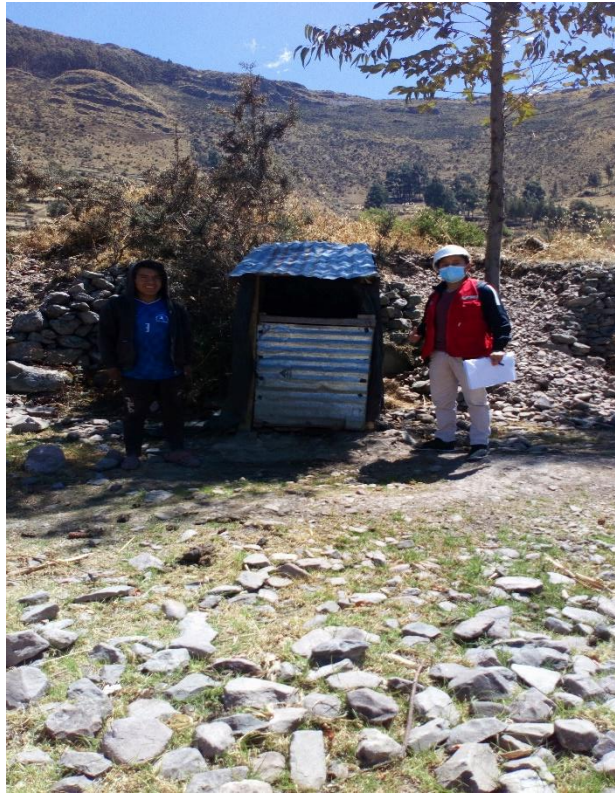
Fotografía 7: vista de una letrina en malas condiciones.
