**UNIVERSIDAD CATÓLICA LOS ÁNGELES  
CHIMBOTE**

**DIAGNÓSTICO DEL SISTEMA DE SANEAMIENTO  
BÁSICO DEL CASERÍO DE COCHAPAMPA, DISTRITO  
DE RANRAHIRCA, PROVINCIA DE YUNGAY –  
ANCASH - 2019**

**TRABAJO DE INVESTIGACIÓN PARA OPTAR EL  
GRADO ACADÉMICO DE BACHILLER EN  
INGENIERÍA CIVIL**

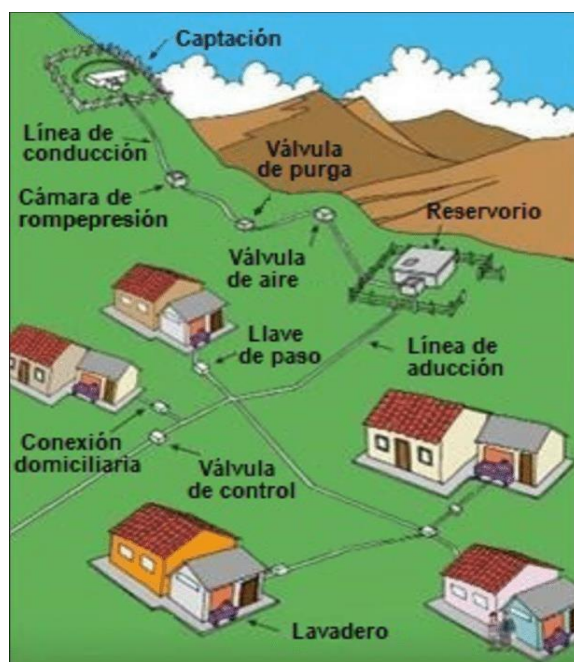
Figura N° 1: Esquema del sistema de abastecimiento de agua potable.

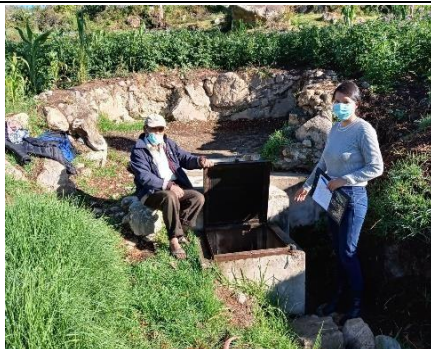
<b>Coordenadas UTM:</b> 18L 205016.89 m E 89848114.41 m S <b>Altitud:</b> 2772 msnm	
<b>DIAGNÓSTICO</b>	
<b>Características físicas</b>	<p>La fuente de la captación es subterránea, de ladera. Sello de Protección - aletas de recolección cuya dimensión es 2.10 x 3.00 m.</p> <p>El almacenamiento (cámara húmeda), es de concreto armado con dimensión 1.10 x 1.20 x 0.80 m, con capacidad de volumen útil 0.18 l/s, con tapa sanitaria de concreto armado de 0.60 x 0.60 m; elementos internos, dos llorones u orificios de material PVC diámetro de 1 ½”, el material del cono para rebose es de PVC diámetro de 4”, la tubería para el rebose y la limpia PVC con Ø de 2”, la canastilla de salida tubería PVC diámetro de 2” a 1” y tubería de salida PVC de diámetro Ø 1”.</p> <p>Caseta de válvulas, estructura de concreto que protege las válvulas, el cual tienen la dimensión de 0.80 x 0.80 x 0.50 m; con tapa metálica de 0.60 x 0.60 m, al interior se encuentran; válvula de salida de material fierro fundido de diámetro 1” y tubería de salida PVC de diámetro 1”.</p>

<b>Condición actual</b>	<p>La cámara húmeda se encuentra con patologías, cuales fisuras, erosión, la tapa de la caja de válvulas se encuentra en estado de oxidación, también en su interior se puede observar erosión. No cuenta con cerco perimétrico.</p>
<b>Operación y mantenimiento</b>	<p>No se realiza mantenimiento, el sistema es operante con deficiencias.</p>

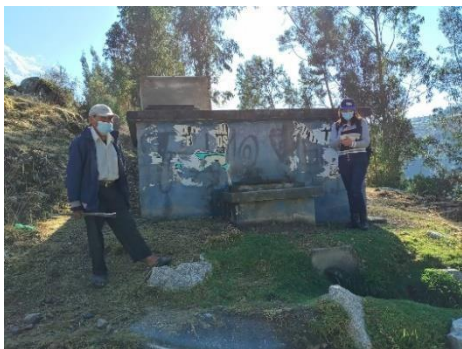
Tabla N° 4: Reservorio

<p><b>Coordenadas UTM:</b> 18L 204705.19m E 8984376.88m S  <b>Altura de terreno:</b> 2520msnm</p>	
<b>DIAGNÓSTICO</b>	
<b>Características físicas</b>	<p>Tanque de almacenamiento, estructura que cumplen función de almacenar el agua, el material: concreto armado. Capacidad de 13.00 m<sup>3</sup>, con dimensiones 3.20 x 3.20 x 1.50 m, con tapa sanitaria material metálico dimensión: 0.60 x 0.60 m, la tubería de ventilación es de fierro galvanizado Ø 2". Accesorios internos: tubería de entrada PVC de diámetro 1", el material del cono para rebose es de PVC diámetro de 4", la tubería para el rebose y la limpia PVC con Ø de 2", la canastilla de salida tubería PVC diámetro de 2 a 1" y tubería de salida PVC de diámetro 1". Caseta de válvulas, estructura para protección de válvulas, es de concreto con dimensión de 0.90 x 0.90 x 0.70 m, con tapa metálica de 0.60 x 0.60 m. Accesorios internos. Válvula de salida de material fierro fundido de diámetro 1", tubería de salida 1", válvula de limpieza de diámetro 2", tubería bypass de 1". Caseta de cloración, no cuenta. No cuenta con cerco perimétrico.</p>

<b>Condición actual</b>	<p>El tanque de almacenamiento cuenta con fisuras, mohos y erosión, la tapa metálica se encuentra corroída, la caseta de válvulas del mismo modo se encuentra con patologías como fisura, erosión. La caseta de cloración no opera. No cuenta con cerco perimétrico, es vulnerable.</p>
<b>Operación y mantenimiento</b>	<p>No se realiza mantenimiento, el sistema es operante con deficiencias. La caseta de cloración es inoperante.</p>

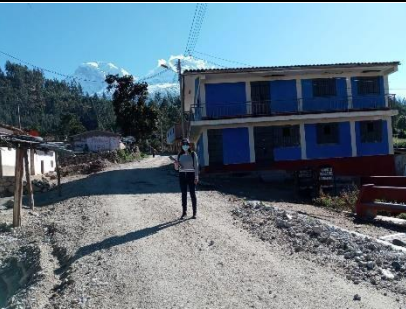
Tabla N° 6: Redes de distribución

<p><b>Coordenadas UTM inicio:</b> 18L 204523.13m E 8984397.76m S</p> <p><b>final:</b> 18L 204357.63 m E 8984406.10 m S</p> <p><b>Altura de terreno:</b> 2603 msnm</p>	
<b>DIAGNÓSTICO</b>	
<b>Características físicas</b>	Es un componente que lleva el agua hasta cada vivienda, son de material de PVC de diámetro 3/4”.
<b>Condición actual</b>	<p>Las tuberías no están al descubierto, son operantes y no se visualizan patologías.</p>

<b>Operación y mantenimiento</b>	No se realiza mantenimiento, el sistema es operante con deficiencias.

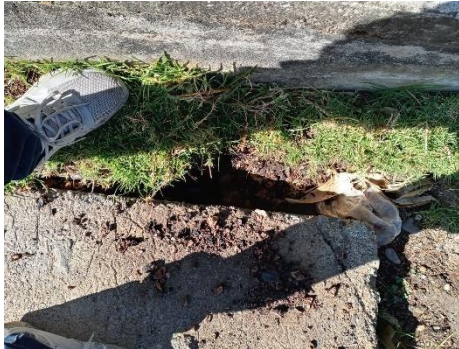
Tabla N° 7: Conexiones domiciliarias

<b>Coordenadas UTM:</b> 18L 204357.63 m E 8984406.10 m S	
<b>Altura de terreno:</b> 2522msnm	
<b>DIAGNÓSTICO</b>	
<b>Características físicas</b>	<p>Son de material de PVC de Ø 1/2", grifo, caja de registro 0.20 x 0.25 x 0.10 m de material concreto, con tapa concreto 0.20 x 0.25 m, en la parte interna de caja de registro se encuentra válvula de control de Ø 1/2".</p>

<b>Condición actual</b>	<p>Se encuentran operativa, haciendo llegar el agua hacia los usuarios y el agua que llega es clara, sin olor y con sabor agradable.</p> <p>Algunas viviendas no cuentan con caja de registro tienen una simple llave enterrada y cubierta con un piedra.</p>
<b>Operación y mantenimiento</b>	No se realiza mantenimiento. Operan con deficiencia.
