UNIVERSIDAD CATÓLICA LOS ÁNGELES
CHIMBOTE

DIAGNÓSTICO DEL SISTEMA DEL SANEAMIENTO
BÁSICO DEL CASERÍO DE CALPOC, DISTRITO DE
YAUTÁN, PROVINCIA DE CASMA, DEPARTAMENTO
DE ÁNCASH Y SU INCIDENCIA EN LA CONDICIÓN
SANITARIA DE LA POBLACIÓN – 2020

**TRABAJO DE INVESTIGACIÓN PARA OPTAR EL
GRADO ACADÉMICO DE BACHILLER EN
INGENIERÍA CIVIL**

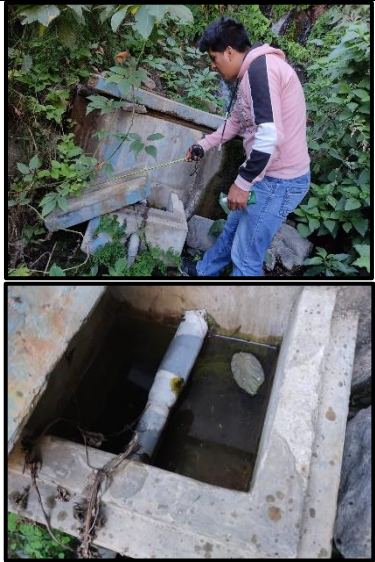
Tabla 1. Resumen de características físicas y condición actual del sistema de agua potable: **CAPTACION**

<p>El sistema de agua potable cuenta con una captación que se encuentra ubicada en la parte alta del centro poblado de Calpoc, cuyas coordenadas son, Este: 170764.00, Norte: 8961116.00, Cota: 1228 m.s.n.m, tiene una antigüedad de 23 años, es de manantial tipo ladera con un caudal de 0.50 lts/s, la cámara húmeda tiene las dimensiones de 1.00 x 1.00 m, cuenta con una tapa de concreto en mal estado de 1.00 x 1.00 m, el lecho filtrante se encuentra con raíces por falta de mantenimiento, cuenta con 4 orificios de 2” que conecta de la cámara húmeda con el filtro, el sello de protección se encuentra lleno de hierbas, con fisuras y filtraciones, la cámara húmeda con falta de limpieza. La caja de válvulas de 0.40 x 0.40 m, se encuentra inoperativa ya que no presenta la válvula de control, el cual se encuentra sumergida, no cuenta con zanja de coronación, la captación no cuenta con cerco perimétrico, el mantenimiento lo realizan a cada 6.0 meses mediante una faena del pueblo.</p>

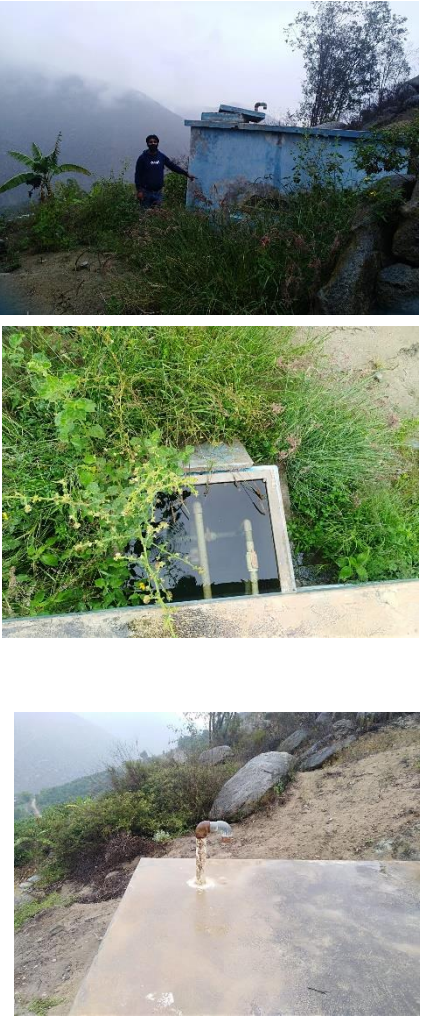
Tabla 3. Resumen de características físicas y condición actual del sistema de agua potable: **RESERVORIO**

<p>El reservorio actual del caserío de Calpoc es un reservorio apoyado de forma rectangular, sus longitudes del reservorio de 30 m³, son de largo 4.50m de ancho 4.50m con una altura de 2.00 m con muros de 0.15m, las dimensiones de la caja de válvulas son: 1.00m de largo y con 1.00 de ancho y 0.80 m de alto, con muros de 0.10 m, la tubería de entrada es de diámetro de 2”, tubería de salida de agua 2”, tubería de ventilación de F°G° de diámetro de 2”, tubería de limpia y rebose de 2” con canastilla de diámetro 3”, las válvulas del reservorio están sumergidas, gastadas y algunos se tienen que cambiar, la tapa de concreto de 1.00mx1.00m, No cuenta con el sistema de cloración, cuenta con una tapa de concreto, contaba con un cerco perimétrico de alambre de púas que ha colapsado por tener muchos años, como consecuencia de que los parantes eran de madera. El mantenimiento lo realizan solo con limpieza del interior del reservorio y lo realizan cada 6 meses.</p>

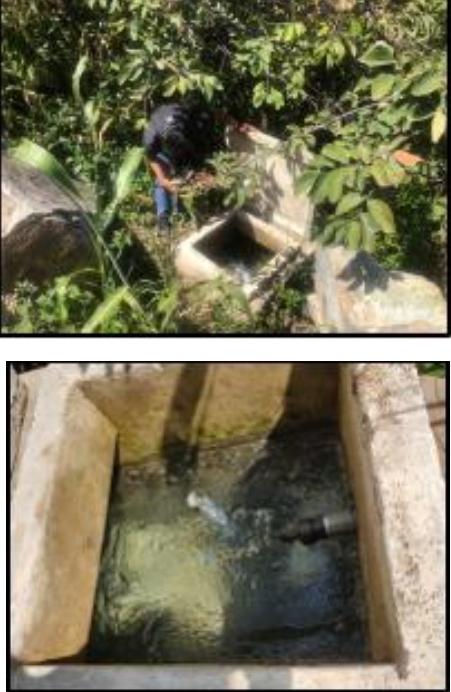
Tabla 4. Resumen de características físicas y condición actual del sistema de agua potable: **LINEA DE DISTRIBUCION**

<p>El tipo de tubería con el que cuenta la línea de aducción es de PVC de 1 1/2" clase 10.0 con una longitud de 250 metros aproximadamente que conduce el agua desde el reservorio hasta la red de distribución, las redes secundarias tiene 1500 metros de longitud, con tubería PVC de 1" y 1/2", cuenta con 3 cámaras rompe presión tipo 7 de concreto de 0.80mx1.20mx0.90m con muros de 0.10 m, canastilla de PVC de diámetro de 1 1/2", tapa de concreto de 0.80x0.80m, tubería de limpia y rebose de tubería PVC de 2", con válvula flotadora en mal estado ,existen 60 conexiones domiciliarias de tubería PVC de diámetro de 1/2" con cajas de agua de 0.15 x 0.30 m y válvula de control de diámetro de 1/2", caja de válvulas cubierto de hierbas en estado malo, el mantenimiento periódico no se realiza.</p>

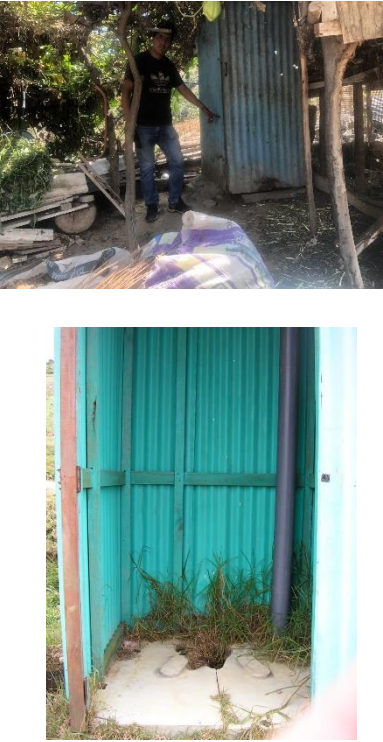
Tabla 4. Resumen de características físicas y condición actual del sistema de alcantarillado: **LETRINAS**

<p>Se encontró 40 letrinas de 1.00 m * 1.00 m con 2.50 metros de altura de la parte superficial, la cual cuenta con tubería de ventilación, el cual está constituido por maderas rollizas y calamina, con una base de concreto el cual es soportado por maderas horizontales, con una puerta de 1.0m, y un bloque de concreto con un agujero de 0.40m de diámetro en promedio, con un agujero en el suelo de 1.00 x 1.00 con una profundidad de 1.80 m en promedio, el cual se va rellorando con el uso se aprecia que no realizan mantenimiento adecuado por lo que presenta olores inadecuados para la población además de ser un foco infeccioso al contribuir con vectores como las moscas y zancudos, solo se realizan limpiezas externas cada 6 meses.</p>

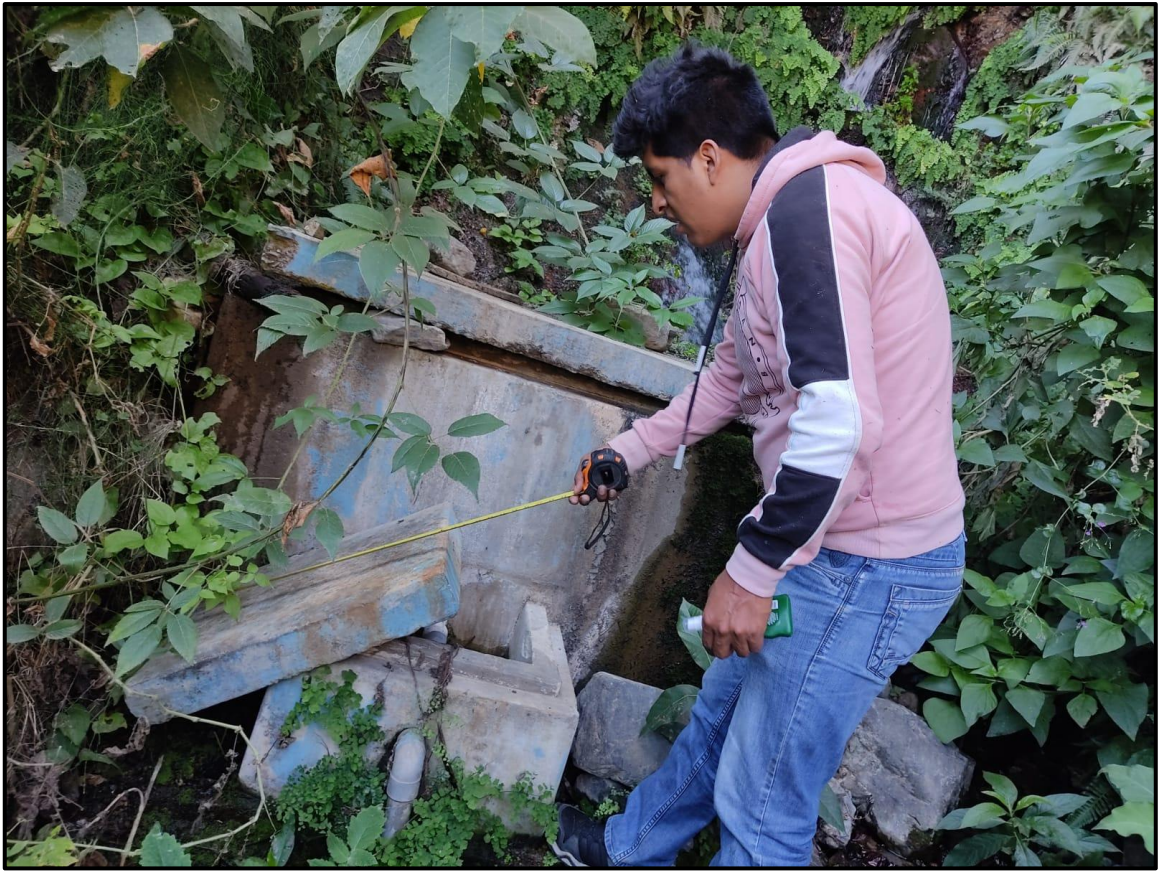
Fotografía 01: Verificación de la Captación, la cual se encuentra en estado de abandono
