**DIAGNÓSTICO DEL SISTEMA DE ABASTECIMIENTO  
DE AGUA POTABLE DE LA COMUNIDAD NATIVA  
PAKICHARI, 2020**

TRABAJO DE INVESTIGACIÓN  
PARA OPTAR EL GRADO ACADÉMICO DE BACHILLER  
EN INGENIERÍA CIVIL

**SATIPO – PERÚ**

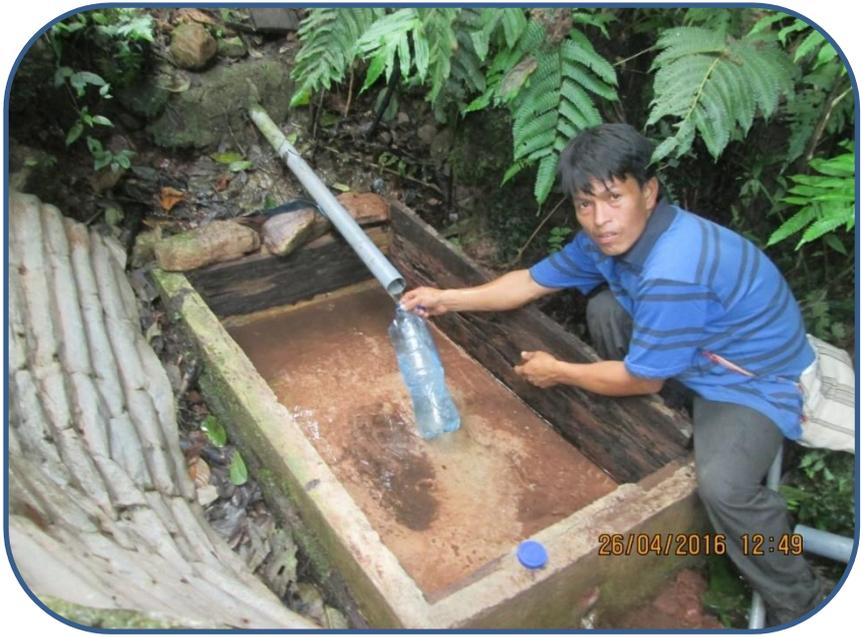
**Tabla N° 03:** Diagnostico de la fuente de captación.

N°	Diagnostico	Identificación	Condición
01	Buen caudal	Funcionamiento bueno	Buen estado

- ✓ En cuanto a la fuente de captación se recomienda cercar perimétricamente, para evitar las posibles agentes de contaminación.
- ✓ La captación se recomienda tener una tapa hermética, preferible de tipo material fiero galvanizado para a si hacer lo más fácil la maniobra. Así mismo reparaciones de la estructura en deterioro, pintado de toda la estructura protegiendo de agentes contaminantes. También una limpieza general de todo el sistema de captación y mejoramiento en cuanto a las estructuras.

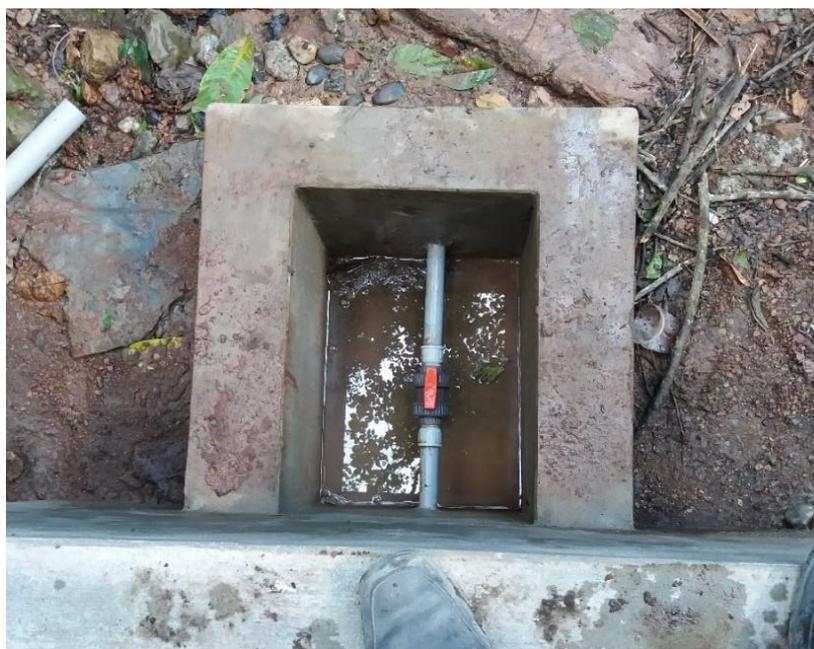
**Tabla N° 04:** Diagnostico de captación existente.

Actualmente existe una construcción de captación en ladera con 17 años de antigüedad de tipo manantial, ubicada en las coordenadas: 536750 E, 5750024 N, con cota de 867.78 m.s.n.m. Se encuentra en un mal estado presentando una estructura deteriorada, accesorios oxidados, desgastados y rajaduras en la tapa de concreto de la cámara de húmeda. A si mismo en la parte superior presenta maleas de

N°	Diagnostico	Identificación	Condición
02	Captación Santa María. estructura deteriorada, accesorios oxidados, desgastados y rajaduras en la tapa de concreto de la cámara de húmeda.	Funcionamiento deficiente	Mal estado

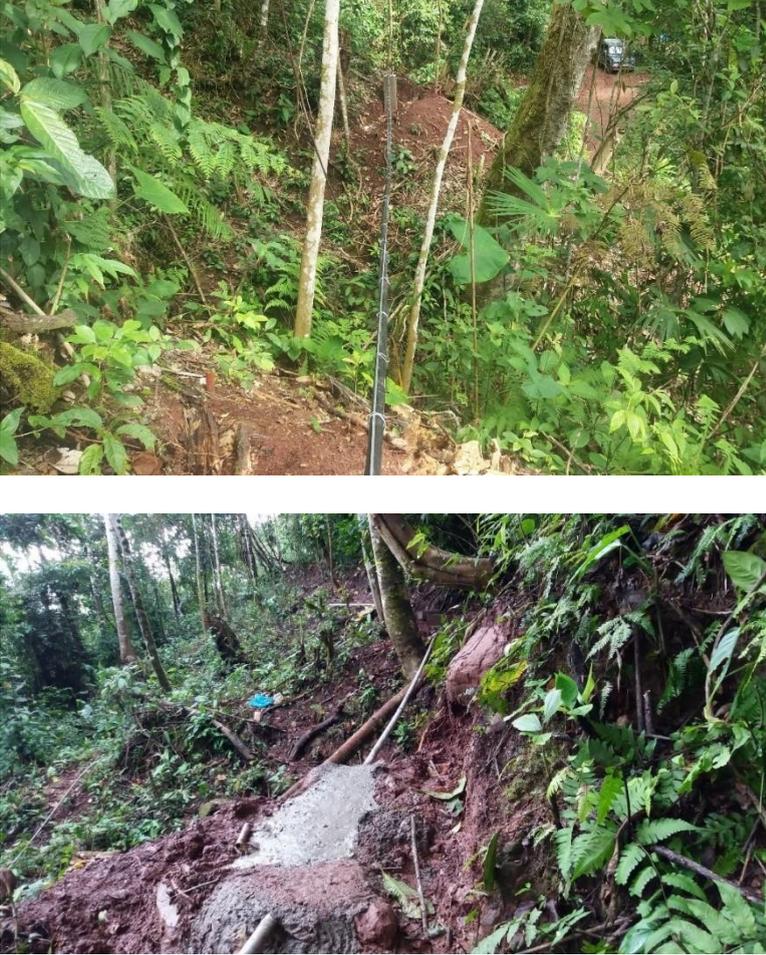
**Tabla N° 05:** Diagnostico de línea de conducción

N°	Diagnostico	Identificación	Condición
03	Tramos de red expuestos hacia la superficie, pase aéreo en deterioro de oxidación y presencia de malezas de vegetación.	Funcionamiento regular	Estado regular

- ✓ En la red de conducción se recomienda enterrar las tuberías de algunos tramos que se encuentran a la intemperie, en cuanto al pase aéreo se recomienda realizar limpieza general del tramo, el pintado para la corrosión del oxido, ya que cuenta con corrosiones en el material metálico. A si mismo las válvulas de aire se recomienda construir nuevas cajas de válvulas que cumplas con los requisitos según el RNE.

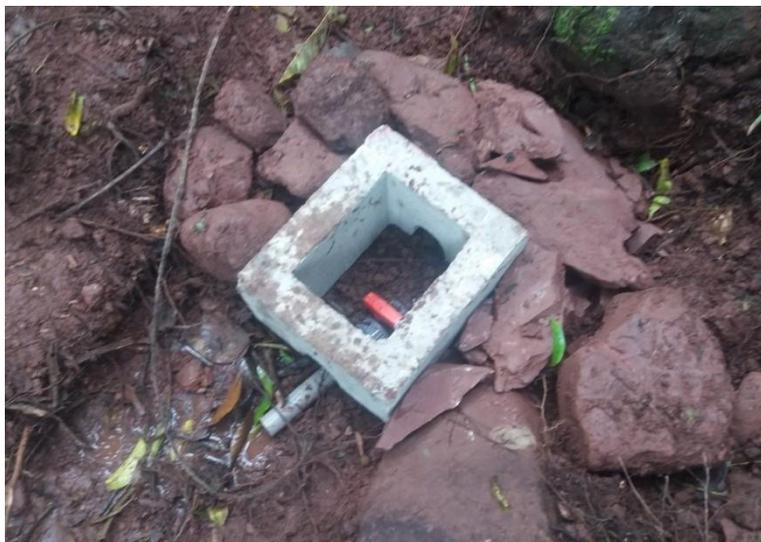
**Tabla N° 06:** Diagnostico de Válvula de aire

Durante el trayecto de la línea de conducción se encuentra en el punto más alto la válvula aire, de 0.60 x 0.40 x 0.70 con espesor de muro 0.10 m, expuesta al aire libre, no cuenta con una tapa de protección, con presencia de material orgánico dentro de la estructura, con estructura deteriorada y accesorios rotos.

N°	Diagnostico	Identificación	Condición
04	Estructura deteriorada, con presencia de material orgánico, sin tapa de protección, y accesorios rotos.	Funcionamiento deficiente	Mal estado

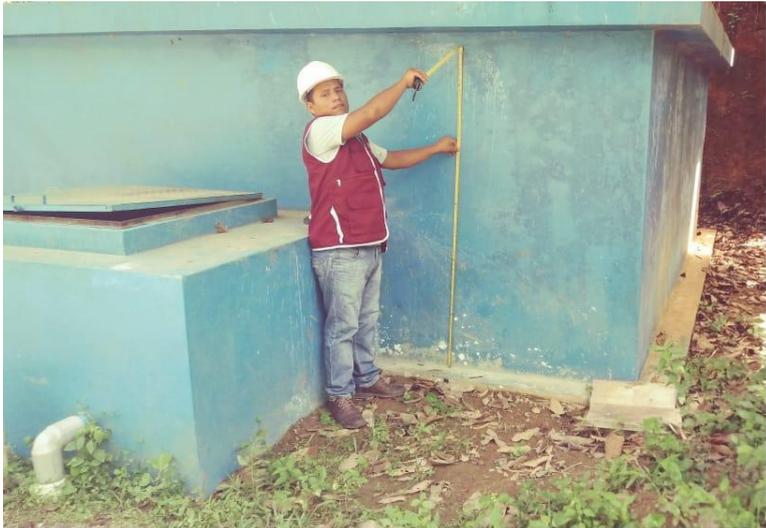
**Tabla N° 07:** Diagnostico del reservorio.

Cuenta con un reservorio ubicada en la cota 830.30 m.s.n.m y en las coordenada UTM – WGS 8750015 N , 5370052 E, de tipo apoyado de forma cuadrada de 14.40 m<sup>3</sup> de capacidad, con 17 año de antigüedad en estado de deterioro, con presencia de fisuras internas, con tapa sanitaria en deterioro, la cual se completa con la caseta de válvulas que permite la correcta maniobra y almacenamiento del agua, cuenta con una tubería de ventilación en la parte superior de la estructura, tubería de PVC y una válvula de salida y finalmente presenta una tubería de reboce. Además, existe una construcción de un cerco perimétrico en deterioro que asegura solo el ingreso de

N°	Diagnostico	Identificación	Condición
05	Estructura deteriorada fisuras internas, cuenta con cerco perimétrico, tapa sanitaria y caseta válvula en deterioro, no existe sistema de cloración.	Funcionamiento regular.	Mal estado.

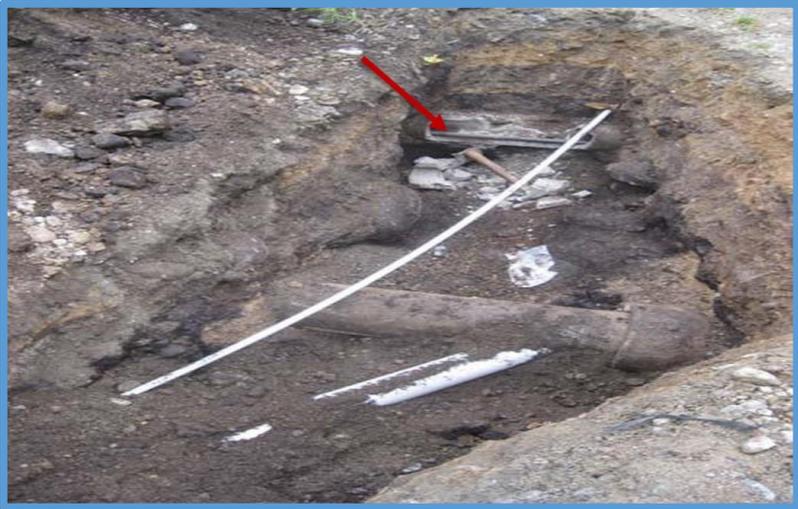
**Tabla N°09:** Diagnostico de la red de distribución.

N°	Diagnostico	Identificación	Condición
07	La red de distribución del tramo 0+040 se encuentra en un estado malo con presencia rupturas y deterioros de tuberías, cruces de otras tuberías externas.	Funcionamiento regular	Mal estado

- ✓ La red de aducción se recomienda una previa limpieza y señalización ya que desconocen los habitantes de la zona donde se ubican.
- ✓ La red de distribución se sugiere a reparaciones de las tuberías que presentan fugas y recubrimiento en tramos expuestos hacia la superficie.

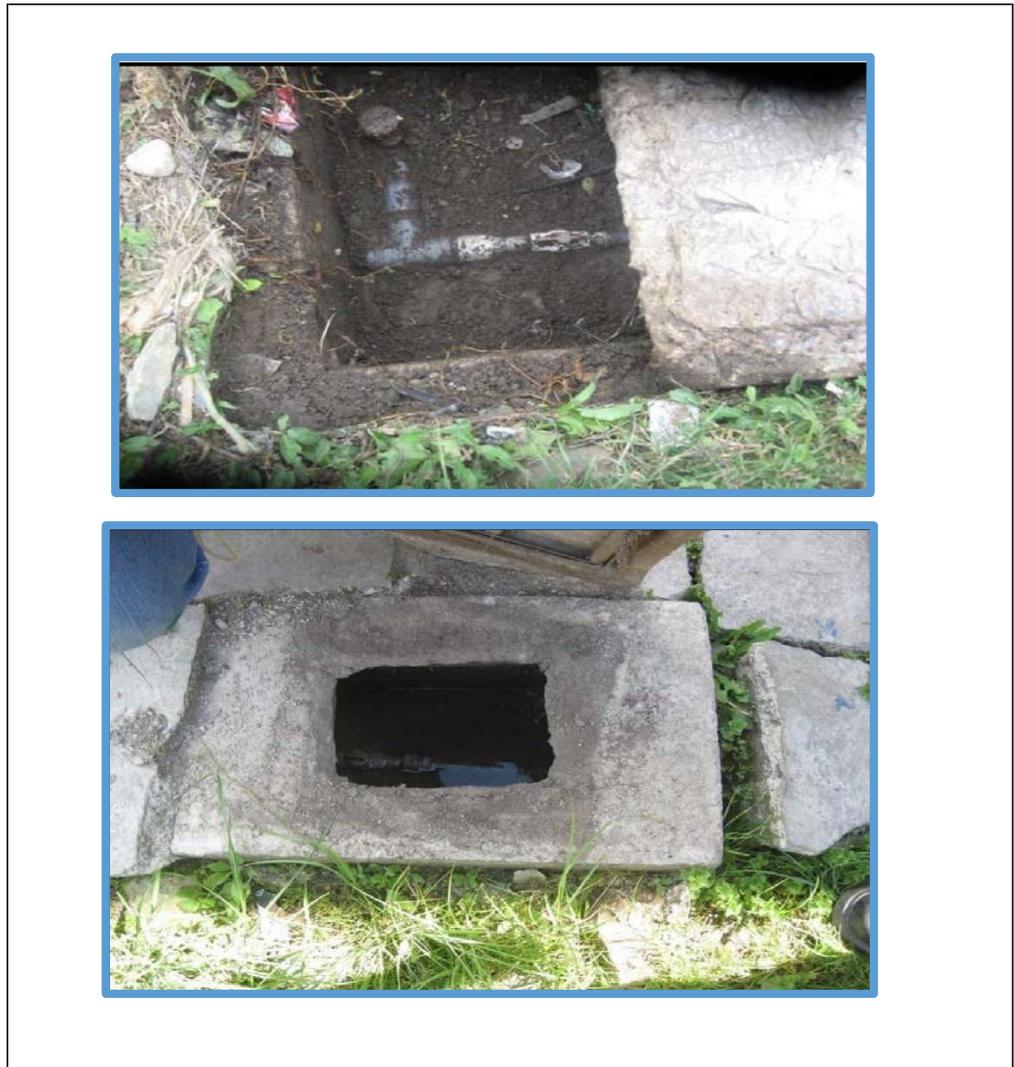
**Tabla N° 10:** Diagnostico de conexiones domiciliarias.

Las conexiones domiciliarias con 17 años de antigüedad cuentan con tubería PVC de diámetro de 1/2” plg., presenta material orgánico en la parte interior de la caja, con accesorios desgastados, la caja de protección en estado de deterioro.

N°	Diagnostico	Identificación	Condición
08	Estructura deteriorada, presenta material orgánico en la parte interior de la caja, con accesorios desgastados, la caja de protección en estado de deterioro.	Funcionamiento deficiente	Mal estado
