**DIAGNOSTICO DEL SISTEMA DE ABASTECIMIENTO
DE AGUA POTABLE EN EL CASERÍO EL MILAGRO,
DISTRITO DE INDEPENDENCIA, PROVINCIA DE
HUARAZ, REGIÓN ÁNCASH Y SU INCIDENCIA EN LA
CONDICIÓN SANITARIA DE LA POBLACIÓN – 2019**

TRABAJO DE INVESTIGACIÓN PARA OPTAR EL GRADO DE
ACADÉMICO DE BACHILLER EN INGENIERÍA CIVIL

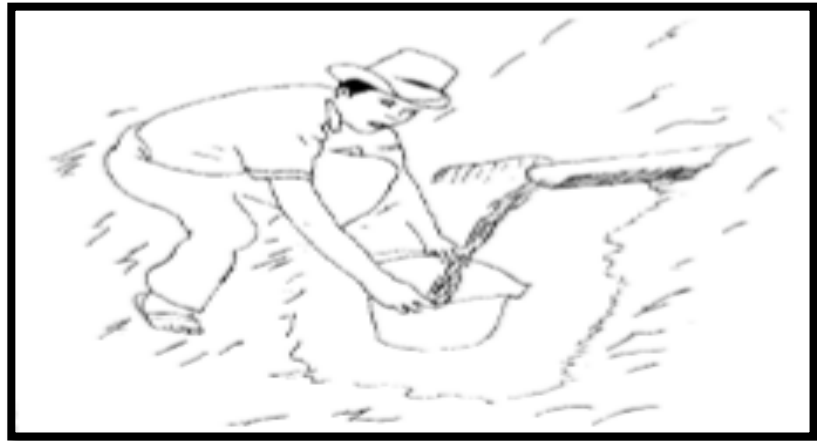
Figura 2. Aforo de agua por método volumétrico.

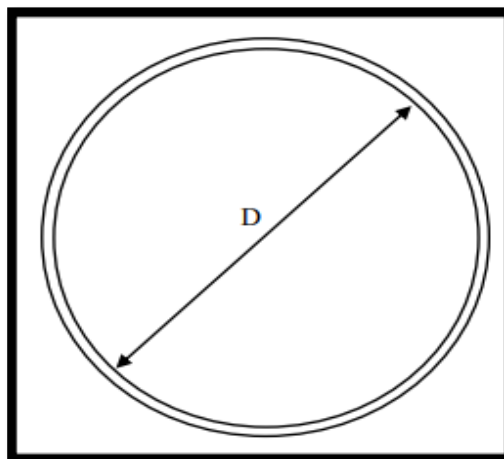
Figura 4. Plano circular del tanque

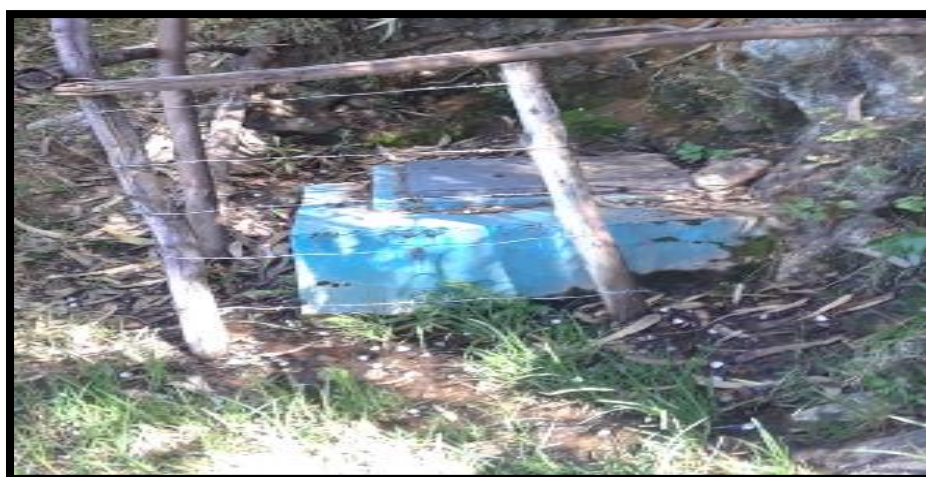
COMPONENTES	INDICADORES	DATOS RECOLECTADOS	DESCRIPCIONES
CAPTACIÓN	Tipo de captación	Artesanal	Una caja de concreto de 0.80 m ² , ejecutado por los mismo moradores, la cual se halla en deterioro
	Material de construcción	Concreto de 210 KG/CM ²	Fue adquirido por el presidente de agua del caserío
	Caudal máximo de fuente	1.24 L/s	El caudal es apropiado para el diseño y abastecimiento del pueblo se obtuvo mediante el método volumétrico en campo
	Antigüedad	32.00 años	Se encuentra dentro del período de diseño que indica la norma técnica de diseño: RM-192-2018-vivienda
	Tipo de tubería	PVC	Material apropiado, no se encuentra expuesta al intemperie
	Clase de tubería	7.50 cm	Los establecido es de 10 en una zona rural
	Diámetro de tubería	3.00 plg	Se verá en el diagnostico
	Cerco perimétrico	Madera/Alambre	Esta dentó de lo recomendado
	Cámara húmeda	Mal estado	Se verá en el diagnostico

Figura 10. Diagnóstico del estado de los componentes de la captación.

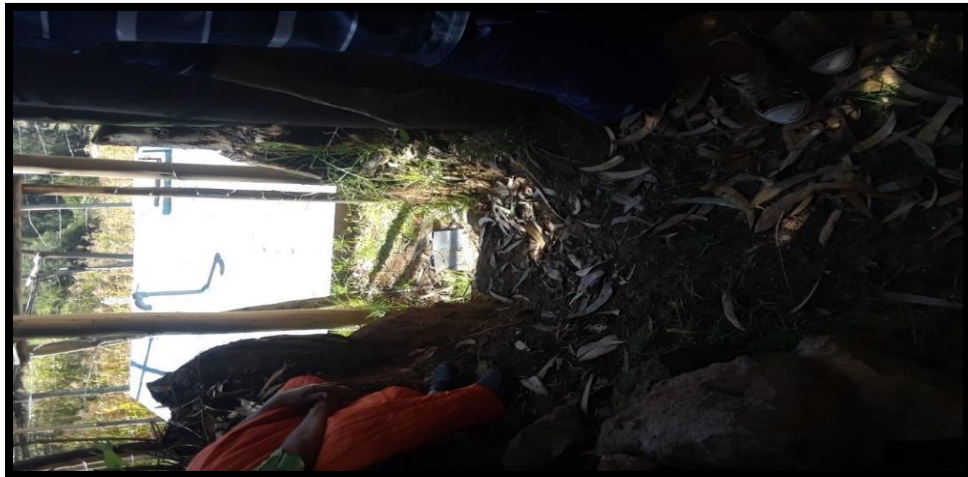
COMPONENTES	INDICADORES	DATOS RECOLECTADOS	DESCRIPCIONES
LÍNEA DE CONDUCCIÓN	Tipo de línea de conducción	Gravedad	Se empleó este sistema, por tener una pendiente de 2 metros de caída al reservorio
	Antigüedad	6 años	Se encuentra dentro del período de diseño que indica la norma técnica de diseño: RM-192-2018-vivienda
	Tipo de tubería	PVC	Material apropiado, no se encuentra expuesta al intemperie
	Clase de tubería	7.50 CM	Los establecido es de 10 en una zona rural
	Válvula de aire	Estado regular	Esta dentó de lo recomendado

Figura 11. Línea de conducción.

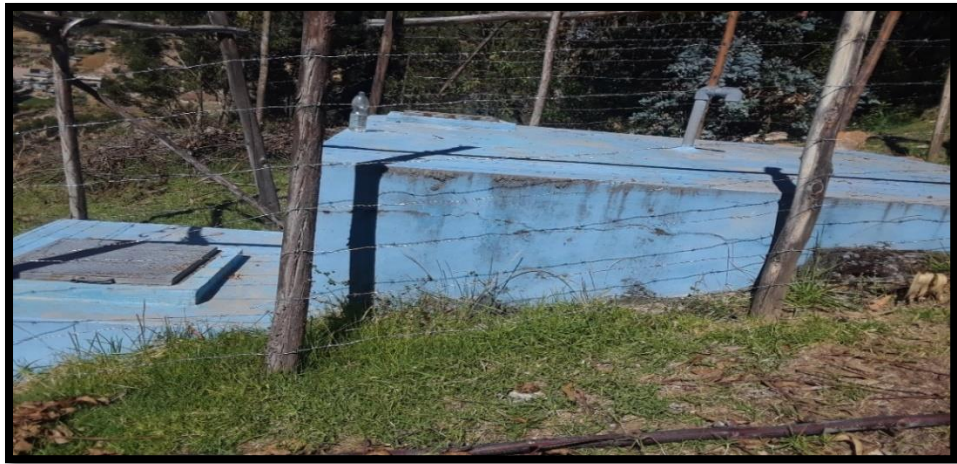
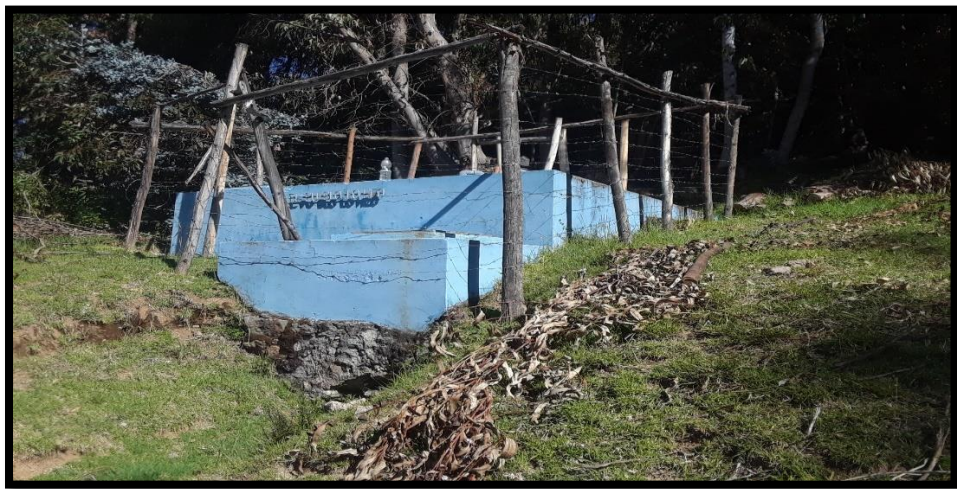
COMPONENTES	INDICADORES	DATOS RECOLECTADOS	DESCRIPCIONES
RESERVORIO	Tipo de reservorio	Apoyado	Reservorio de 3.00m de ancho /3,00 m de largo y de 20.0m de alto
	Forma de reservorio	Cuadrado	La forma es rectangular
	Material de construcción	Concreto armado 210 KG/CM ²	La información adquirida por el representante del caserío El Milagro
	Antigüedad	15 años	Se encuentra dentro del período de diseño que indica la norma técnica de diseño: RM-192-2018-vivienda
	Tipo de tubería	PVC	Material recomendado
	Clase de tubería	7.50 CM	La información adquirida por el representante del caserío El Milagro
	Diámetro de tubería	2.00 plg a 4.00 plg	La información adquirida por el representante del caserío El Milagro
	Cerco perimétrico	Madera/Alambre	Se encuentra en un estado de mejora

Figura 13. Reservorio.

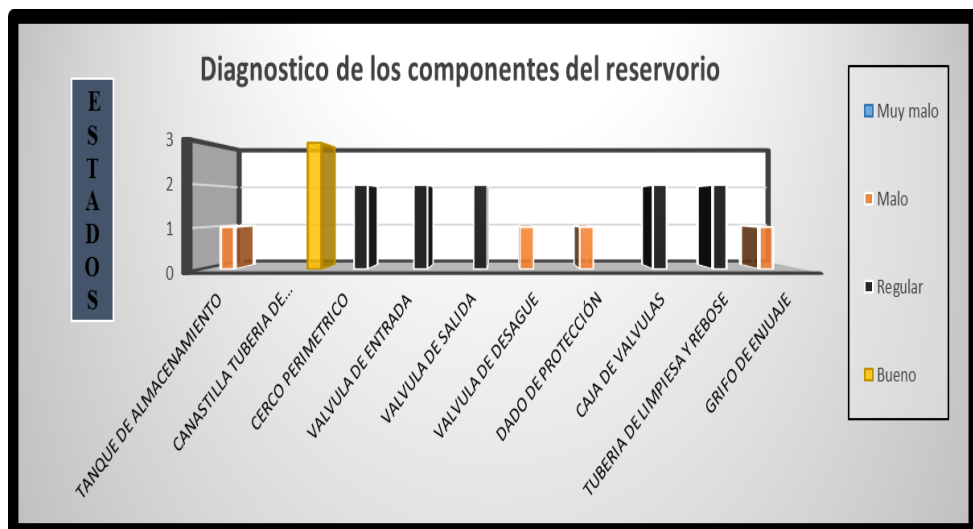
Figura 14. Diagnóstico de los componentes del reservorio.

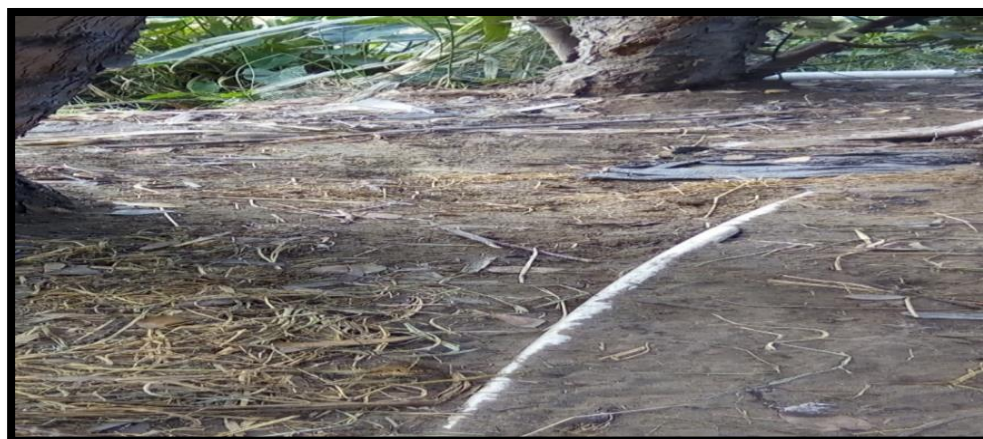
Figura 15. Línea de aducción

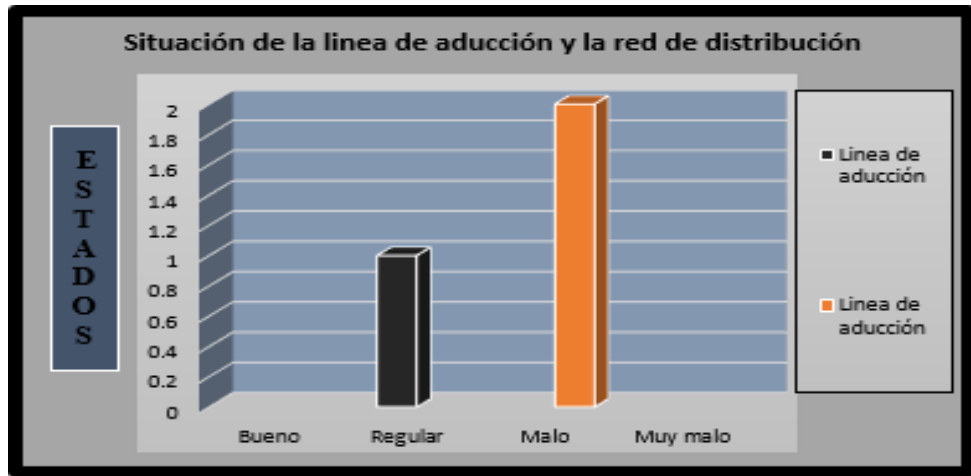
Figura 16. Situación de la línea de aducción y la red de distribución.

Interpretación: se encuentra en un estado “muy bajo”, las tuberías de la red de distribución en algunas partes de las tuberías se encuentran colapsadas, línea de aducción se encuentra todo el recorrido baja subsuelo por eso el estado en el que se encuentran en” regular”, como muestran en el gráfico N° 5.

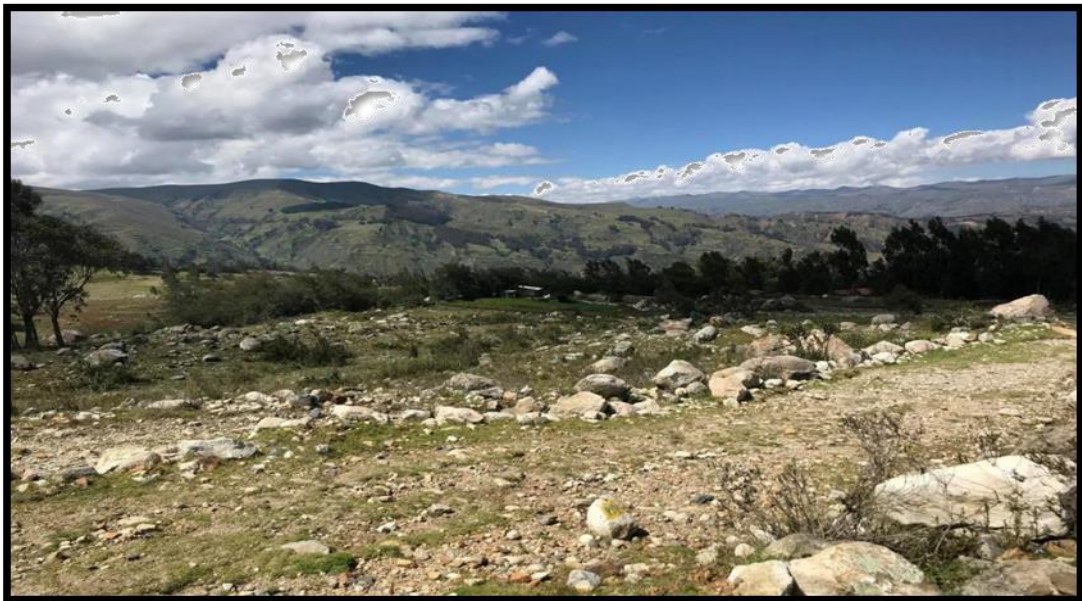
Figura 21. Se muestra el panel fotográfico de la ubicación del reservorio en el Caserío El Milagro, distrito de Independencia, provincia de Huaraz, departamento de Áncash y su incidencia en la condición sanitaria de la población– 2019.

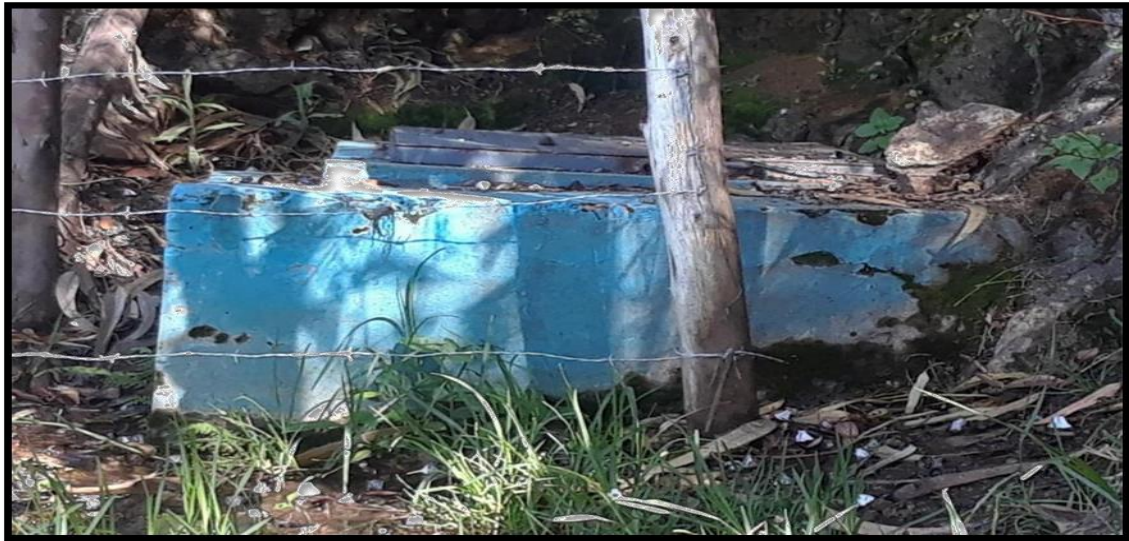
Figura 22. Se muestra el estado en que se encuentra la cámara de captación del Caserío El Milagro, distrito de Independencia, provincia de Huaraz, departamento de Áncash y su incidencia en la condición sanitaria de la población – 2019.

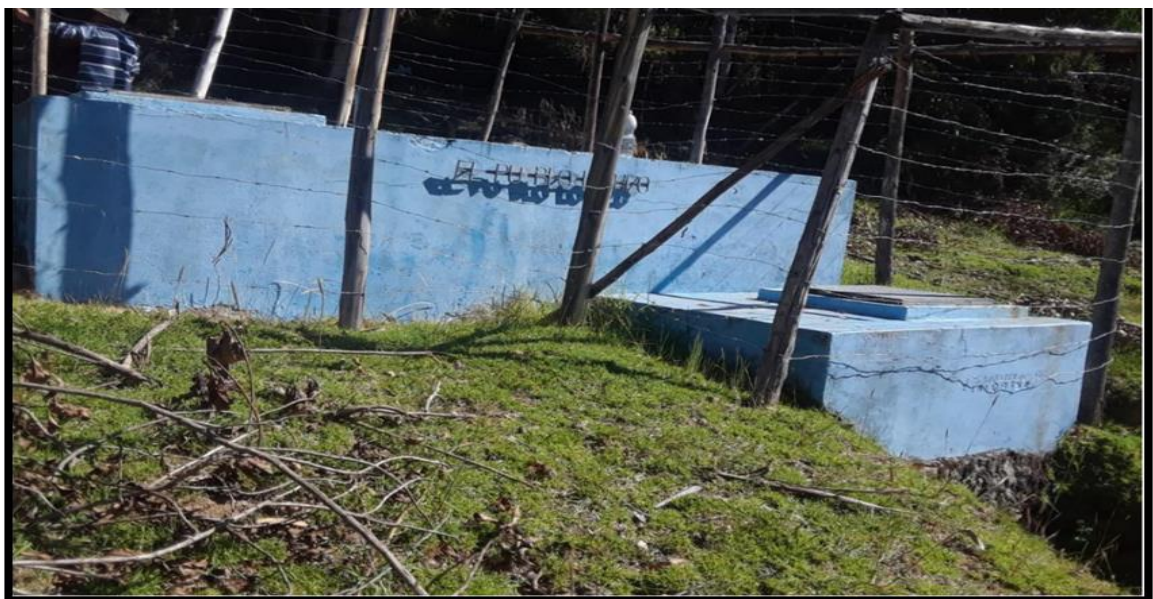
Figura 23. Se muestra el estado en que se encuentra el reservorio y su caseta de válvula de control en el Caserío El Milagro, distrito de Independencia, provincia de Huaraz, departamento de Áncash y su incidencia en la condición sanitaria de la población– 2019.

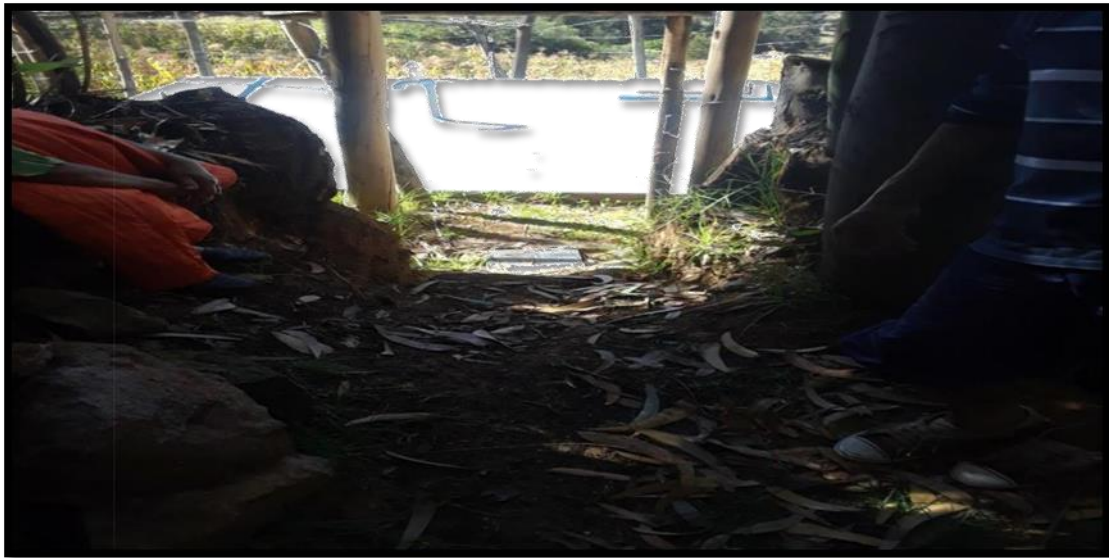
Figura 24. Se encuentra en medio de la vegetación en el Caserío El Milagro, distrito de Independencia, provincia de Huaraz, departamento de Áncash y su incidencia en la condición sanitaria de la población – 2019.

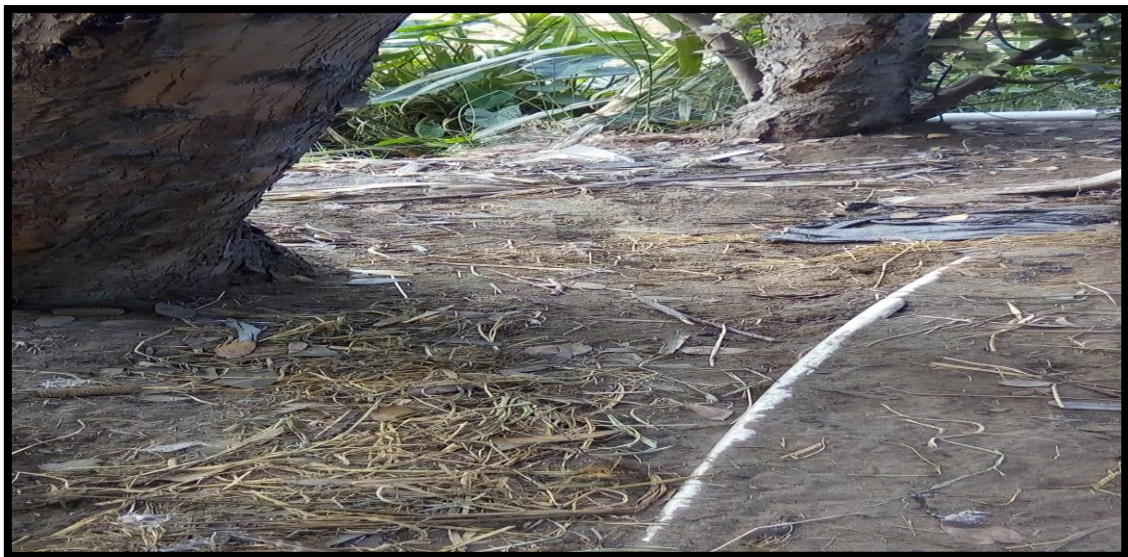
Figura 25. Se muestra el estado en que se encuentra la línea de conducción expuesta cualquier peligro en el Caserío El Milagro, distrito de Independencia, provincia de Huaraz, departamento de Áncash y su incidencia en la condición sanitaria de la población– 2019.
