DIAGNÓSTICO DEL SISTEMA DE ABASTECIMIENTO DE
AGUA POTABLE EN EL CENTRO POBLADO EL
HORNITO, SAN PEDRO DE LLOC Y SU INCIDENCIA EN
LA CONDICIÓN SANITARIA DE LA POBLACIÓN - 2020

**TRABAJO DE INVESTIGACIÓN PARA OPTAR EL
GRADO ACADÉMICO DE BACHILLER EN INGENIERÍA CIVIL**

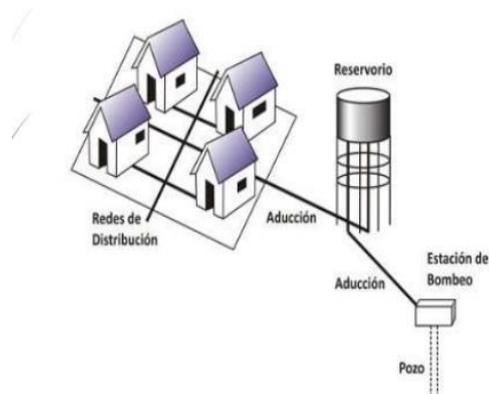
Considera Sistema de Abastecimiento de agua potable, a un conjunto de tareas a realizar y materiales a utilizar para la ejecución de los diferentes componentes que comprende dicho sistema como: captación, conducción, impulsión, planta de tratamiento, almacenamiento, aducción y distribución del agua. Permitiendo de esta manera que una determinada población cuente con dicho recurso de manera suficiente y de mejor calidad, para satisfacer sus diferentes actividades diarias.¹⁰

Figura 01: Sistema de abastecimiento de agua potable

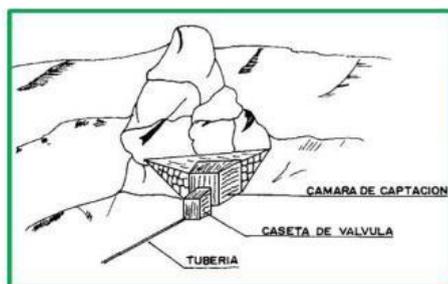
Un sistema de captación de aguas subterráneas está conformado normalmente por los siguientes componentes:

- El pozo de explotación, que se puede realizar artesanal o tubular.
- La caseta de bombeo, que tiene que tener bomba y accesorios.
- La generación de energía, que se puede realizar por molino de viento (Eólico), motor Diésel o gasolinera, acometida eléctrica o paneles solares.
- La Línea de impulsión, es la tubería del pozo al reservorio.¹⁴

Figura 02: Aguas Subterráneas.

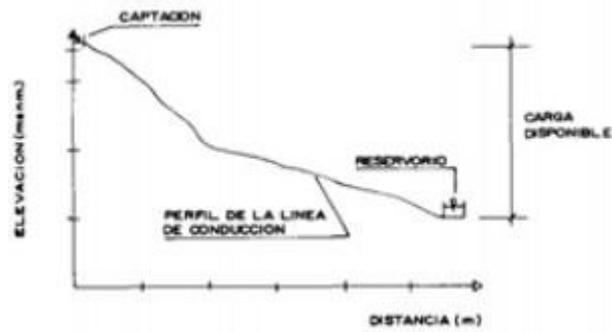
Figura 04: Perfil de línea de conducción

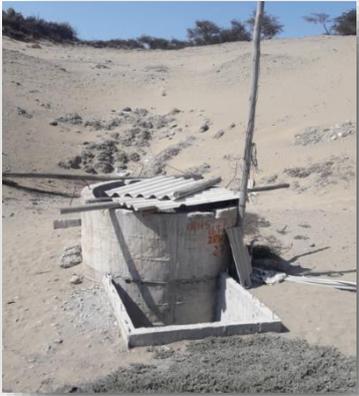
Cuadro 03: Caracterización de la captación

<p>La coordenada de la captación es, Latitud: 7°24'02" S y Longitud: 79°34'17" O con una altitud de 7,9 msnm.</p> <p>La captación es un pozo tubular de 12.60 metros de profundidad y diámetro de 1.6 metro, cuenta con cámara húmeda y seca, no cuenta con un cerco perimétrico ni con una tapa sanitaria, su material de construcción es de concreto, su estado actual es deteriorado por el pasar de los años y el clima mismo, realizan su mantenimiento de limpieza cada 3 meses y se encuentra en funcionamiento.</p>

1 ESTABLECER EL ESTADO DE LA CAPTACIÓN	
DESCRIPCIÓN	RESULTADO
CAPTACIÓN	Pozo tubular
TIPO DE CAPTACIÓN	Agua subterránea
CAMARA HUMEDA	Se encuentra deteriorado necesita un mantenimiento o mejoramiento.
CAMARA SECA	Se encuentra deteriorado necesita un mantenimiento o mejoramiento.
CERCO PERIMETRICO	No cuenta con cerco perimétrico se debe realizar su construcción.
TAPA SANITARIA	No cuenta con tapa sanitaria se debe realizar la construcción.
ACCESORIOS	Se debe realizar mantenimiento y cambio de los accesorios.

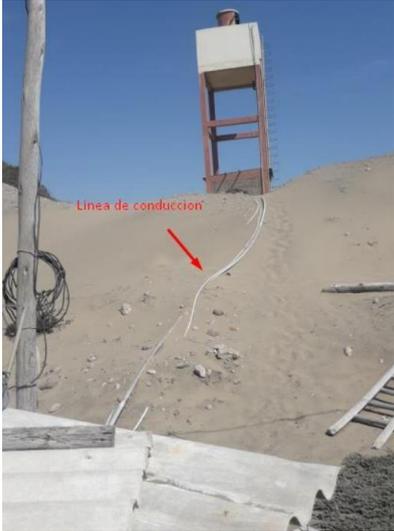
Cuadro 04: Caracterización de la línea de conducción

<p>La línea de conducción es de 22 metros de longitud, es de tubería PVC de 1" de diámetro, se encuentra expuesta totalmente por lo cual está desgastado por el clima. Nunca se realizó mantenimiento desde su construcción, se encuentra en funcionamiento.</p>

2 ESTABLECER EL ESTADO DE LA LÍNEA DE CONDUCCIÓN	
DESCRIPCIÓN	RESULTADO
TIPO DE LÍNEA DE CONDUCCIÓN	La línea de conducción es por bombeo y es necesario porque el reservorio es elevado.
TIPO DE TUBERÍA	La tubería es PVC y satisface las necesidades, pero la cual se encuentra deteriorada por el clima ya que se encuentra expuesta totalmente.
DIÁMETRO DE TUBERÍA	El diámetro es de 1" y satisface las necesidades.
VÁLVULAS	Se debe realizar un cambio de válvulas ya que se encuentran en mal estado.

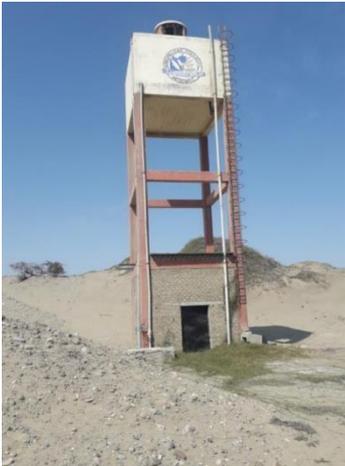
Cuadro 05: Caracterización del reservorio

<p>El reservorio es tipo elevado de 12 metros de altura el cual cuenta un tanque de almacenamiento de 56 m3, el cual tiene una tapa sanitaria metálica deteriorada (oxidada por falta de un mantenimiento), no cuenta con cerco perimétrico, no cuenta con caja de válvulas, no cuenta con canastilla, si cuenta con tubería de limpia y rebose, y con un tubo de ventilación los cuales se encuentran en un estado regular, no cuenta con hiporclorador ni con válvula flotadora, si cuenta con válvula de entrada, salida y desagüe los cuales están en un estado regular, no cuenta con dado de protección ni cloración por goteo, su estado actual es malo porque no cuenta con los elementos básicos de un reservorio. Realizan mantenimiento de limpieza en el tanque de almacenamiento cada 3 meses y se encuentra en funcionamiento actualmente.</p>

3 ESTABLECER EL ESTADO DEL RESERVORIO	
DESCRIPCIÓN	RESULTADO
TIPO DE RESERVORIO	El reservorio es elevado y satisface esa condición.
ACCESORIOS	Se debe realizar la colocación de los accesorios faltante.
CERCO PERIMETRICO	No cuenta con cerco perimétrico se debe realizar su construcción.
TAPA SANITARIA	Su tapa sanitaria se encuentra en mal estado se realizar el mantenimiento.
CASETA DE VALVULAS	Se encuentra en mal estado se debe realizar un mantenimiento.
ESTRUCTURA	La estructura es de concreto y se encuentra en un estado deteriorado se debe realizar un mantenimiento.

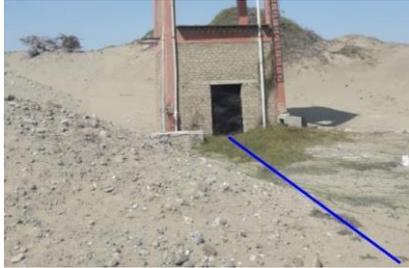
Cuadro 06: Caracterización de la línea de aducción

<p>La línea de conducción es de 18 metros de longitud, es tubería PVC de 1 ½" de diámetro. Se encuentra enterrada totalmente, no realizan mantenimiento de las tuberías y actualmente se encuentra en funcionamiento.</p>

4 ESTABLECER EL ESTADO DE LA LINEA DE ADUCCIÓN	
DESCRIPCIÓN	RESULTADO
TUBERIA Y ACCESORIOS	La tubería es PVC y satisface las necesidades, pero la cual se encuentra deteriorada por los 20 años de antigüedad y no cuenta con un mantenimiento de dichas tuberías y accesorios.

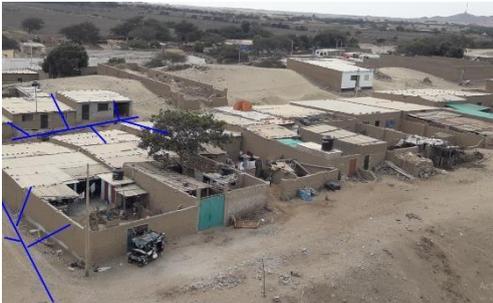
Cuadro 07: Caracterización de la red de distribución

<p>La red de distribución es de tipo ramificada, el cual su tipo de tubería es de PVC de 1 ½" de diámetro, no se realiza mantenimiento y actualmente se encuentra en funcionamiento.</p>

5 ESTABLECER EL ESTADO DE LA RED DE DISTRIBUCIÓN	
DESCRIPCIÓN	RESULTADO
TUBERIA Y ACCESORIOS	La tubería es PVC y satisface las necesidades, pero la cual se encuentra deteriorada por los 20 años de antigüedad y no cuenta con un mantenimiento de dichas tuberías y accesorios.
TIPO DE SISTEMA DE RED	El sistema de red es ramificado el cual satisface las necesidades de la población.

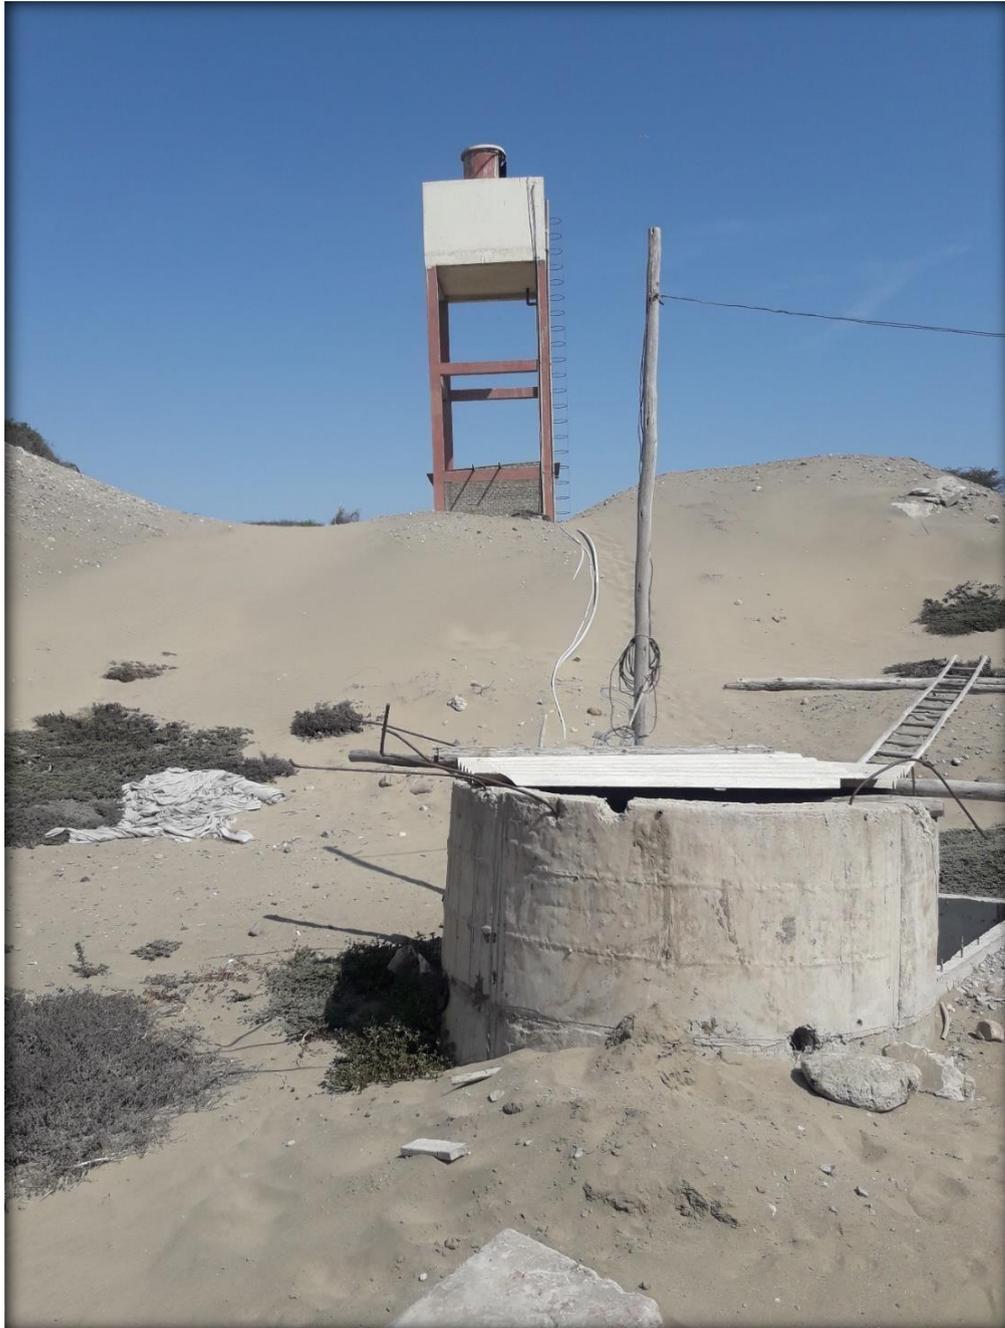
Fotografía 02: Toma panorámica de captación, línea de conducción y reservorio del centro poblado el hornito

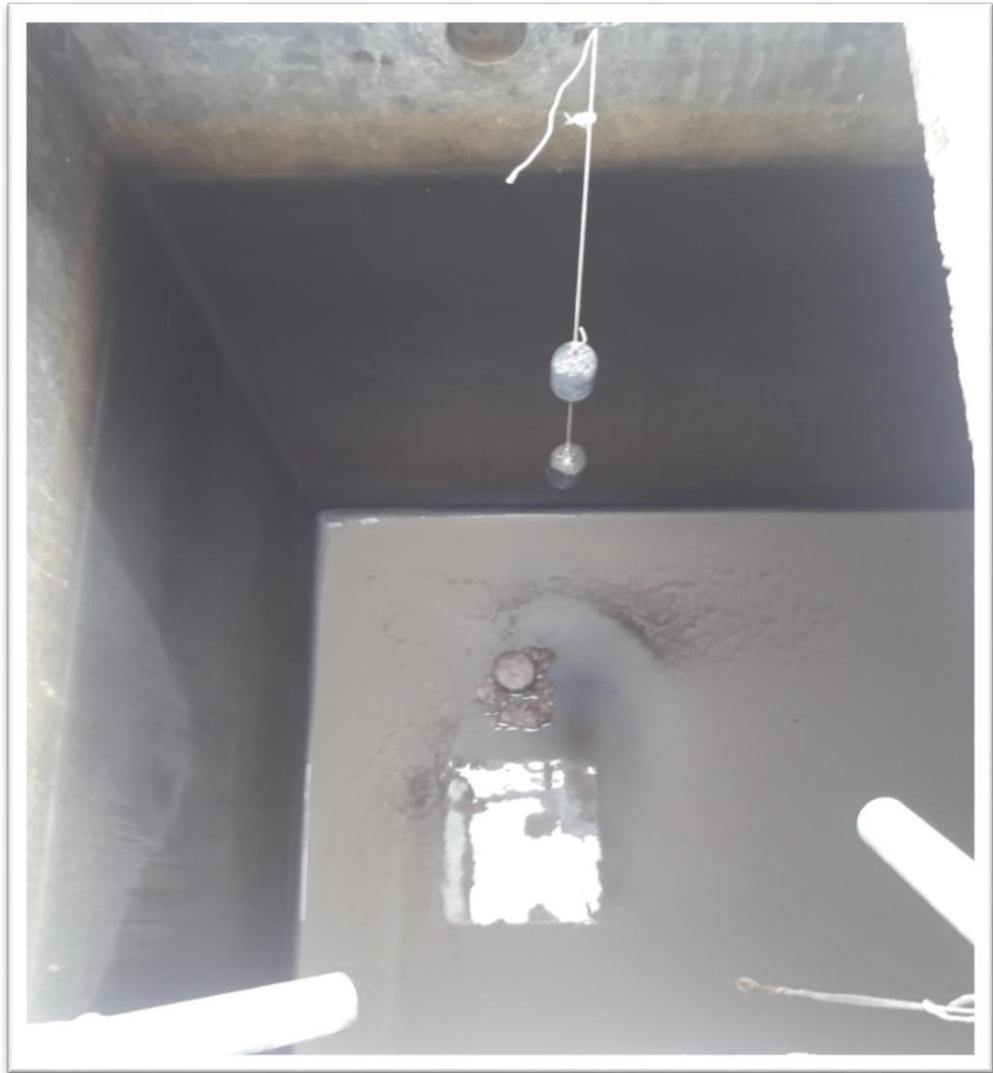
Fotografía 03: Tanque de almacenamiento del reservorio

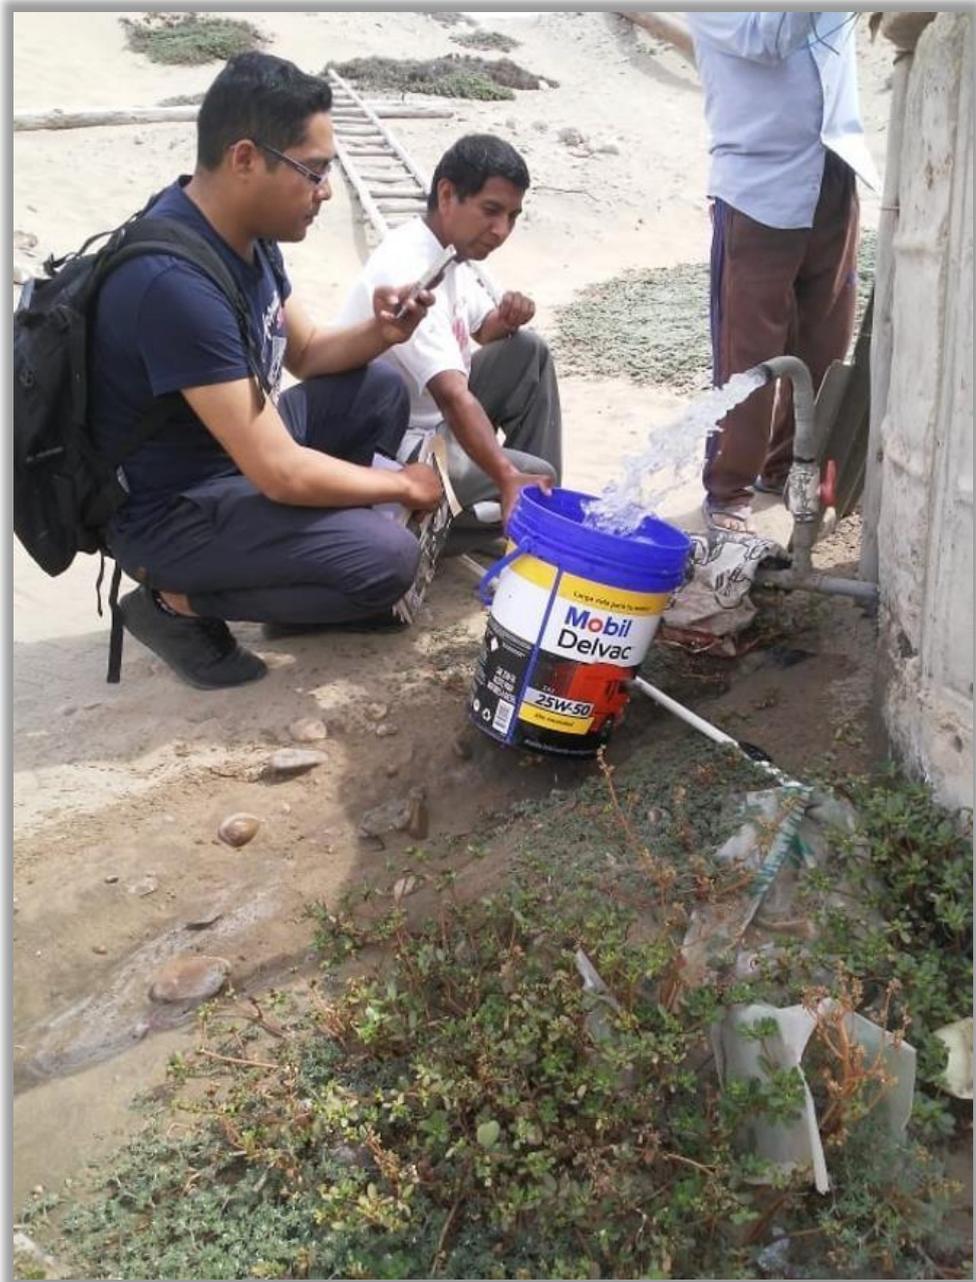
Fotografía 04: Método volumétrico para determinar caudal de salida de captación
