UNIVERSIDAD CATÓLICA LOS ÁNGELES  
CHIMBOTE

EVALUACIÓN Y MEJORAMIENTO DEL SISTEMA DE  
ABASTECIMIENTO DE AGUA POTABLE PARA SU  
INCIDENCIA EN LA CONDICIÓN SANITARIA DE LA  
POBLACIÓN DEL SECTOR LAS PENCAS, DISTRITO DE  
MORO, PROVINCIA DEL SANTA, DEPARTAMENTO DE  
ÁNCASH – 2021

**TESIS PARA OPTAR EL TÍTULO PROFESIONAL DE**  
**INGENIERO CIVIL**

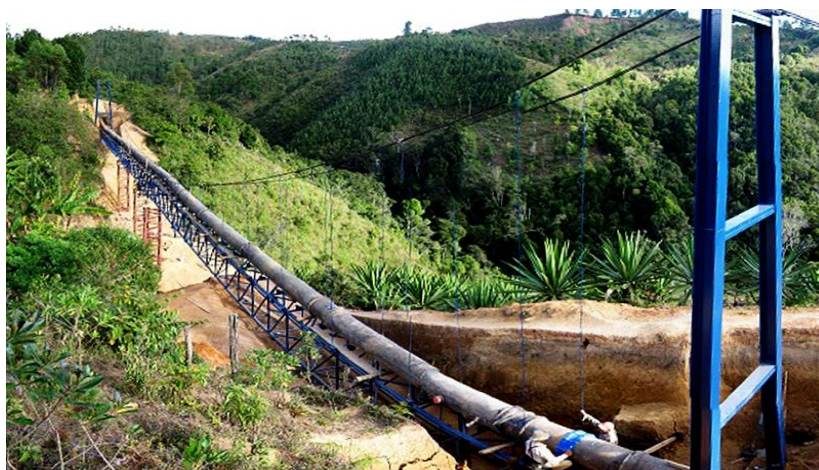
**Figura 2:** Línea de conducción por gravedad de agua.

Como señala el Ministerio de Economía y Finanzas <sup>15</sup> nos indica que “las Líneas de Conducción serán diseñadas para conducir el caudal máximo diario y estará comprendida desde la captación hasta la planta de tratamiento o reservorio. El diámetro nominal mínimo de la línea de conducción debe ser de 20mm; El recubrimiento sobre las tuberías no debe ser menor de 1 m.”

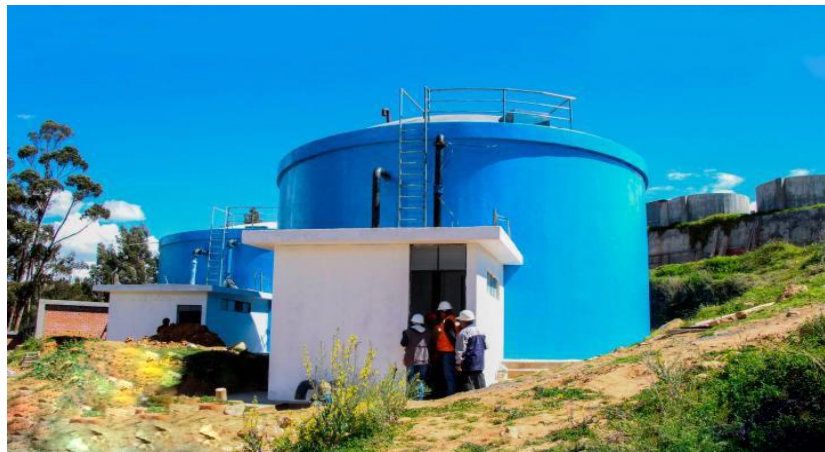
**Figura 3:** Reservorio de almacenamiento de agua.

Según Agüero <sup>19</sup> explica que, “un sistema de abastecimiento de agua requerirá un reservorio cuando el rendimiento admisible de la fuente sea menor que el gasto máximo horario (Q<sub>mh</sub>).”

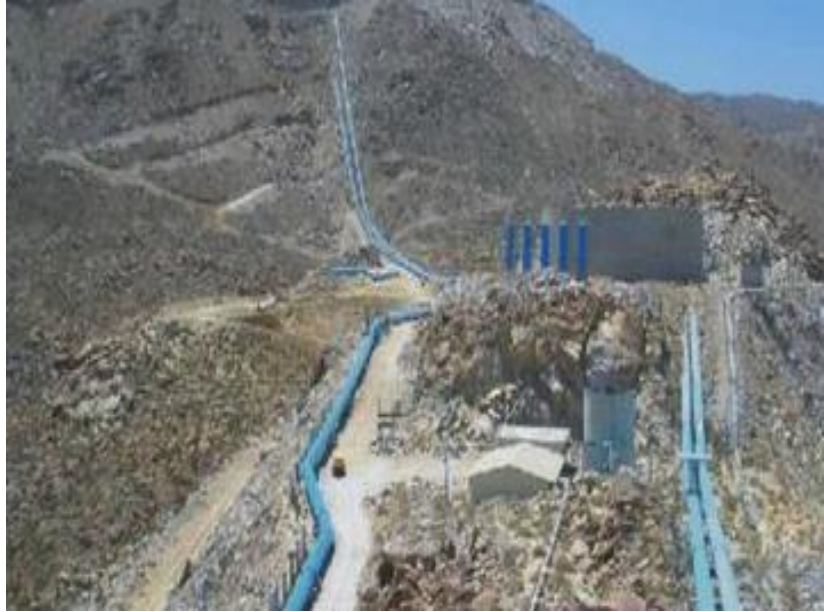
**Figura 4:** Línea de aducción de agua

Según Superintendencia Nacional de los Servicios de Saneamiento <sup>23</sup> indica que “la línea de aducción es la línea entre el reservorio y el inicio de la red de distribución. El caudal de conducción es el máximo horario. Los parámetros de diseño de la línea de aducción serán los mismos que para la línea de conducción excepto el caudal de diseño.”

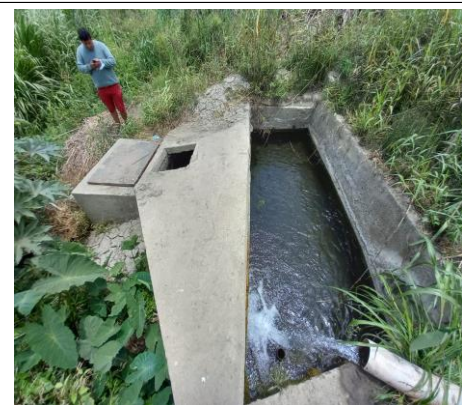
Tesista	Bach. Cherre Pereda, Jeanpierre Edwin					
Asesor	Mgtr. León de los Ríos, Gonzalo Miguel					
DATOS						
Tipos de Captación	LADERA	Nombre de la Fuente	LA PARROQUIA	Coordenadas UTM		
				Norte	Este	Altitud
				8992779.23	810736.86	576.80
INFORMACIÓN ADICIONAL						
Material	CONCRETO	Caudal	3.41 lt/seg	Antigüedad	16 años	
ESTADO DE LA INFRAESTRUCTURA						
¿ Tiene tapa sanitaria - Filtro ?		ESTADO

SI	NO	MUY MALO				
	X					
¿ Tiene tapa sanitaria - Cámara colectora ?		ESTADO				
SI	NO	MALO				
X		MATERIAL : METAL				
¿ Tiene tapa sanitaria - Caja de válvulas ?		ESTADO				
SI	NO	MUY MALO				
	X					
¿ Tiene válvulas ?		ESTADO

SI	NO	MALO				
X		DIÁMETRO : 2"				
¿ Tiene canastilla ?		ESTADO				
SI	NO	MUY MALO				
	X					
¿ Tiene tubería de rebose y limpieza ?		ESTADO				
SI	NO	REGULAR				
X		PVC - 3"				
¿ Estado de la estructura ?		ESTADO		¿ Tiene cerco perimétrico ?		
		MALO		SI	NO	
					X

1. La evaluación que se efectuó, ha mostrado que la captación se encuentra en mal estado por las fisuras encontradas, también debido a la antigüedad que son 16 años, así como la caja de válvulas y la de filtro no tienen tapas sanitarias, adicionalmente dicha estructura no cuenta con un cerco perimétrico por lo que está expuesta al ingreso de animales y a ser contaminar el agua captada. La línea de conducción está comprendida por tuberías PVC Clase 7.5 de 2" y se encontraron varios puntos a lo largo de la línea que estaban expuesto al aire libre y con fugas debido al deterioro por el sol, asimismo cuentan con válvulas de aire y purga pero no tienen tapas sanitarias y los accesorios están deteriorado por lo que afectan el buen funcionamiento del sistema. El reservorio está en buen estado ya que es nuevo y cuenta con un cerco perimétrico. La línea de aducción y la red de distribución presentan un estado regular, estos están compuestos por tuberías PVC Clase 7.5 de 2" y no cuentan con instalaciones de válvulas de purga. Cabe mencionar que, la aducción tiene una longitud de 856.60m y la red de distribución 710m.

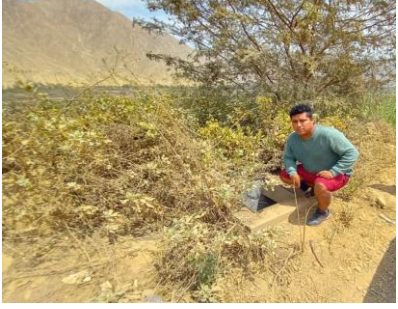
<b>Tesisista</b>	Bach. Cherre Pereda, Jeanpierre Edwin					
<b>Asesor</b>	Mgtr. León de los Ríos, Gonzalo Miguel					
DATOS						
<b>Material</b>	CONCRETO	<b>Antigüedad</b>	16 años	<b>Coordenadas UTM - Válvula de aire</b>		
				<b>Norte</b>	<b>Este</b>	<b>Altitud</b>
				8991152.20	809911.85	548.35
				<b>Coordenadas UTM - Válvula de Purga</b>		
				<b>Norte</b>	<b>Este</b>	<b>Altitud</b>
				8991231.95	809941.18	540.65
ESTADO DE LA INFRAESTRUCTURA - VÁLVULA DE AIRE						
<b>¿ Tiene tapa sanitaria ?</b>		<b>ESTADO</b>		<b>EVIDENCIAS</b>		
SI	NO	MUY MALO

X					
<b>¿ Tiene los accesorios ?</b>		<b>ESTADO</b>				
SI	NO	MALO MATERIAL : PVC - 2"

X						
<b>¿ Tiene dado concreto ?</b>		<b>ESTADO</b>				
SI	NO	MUY MALO				
	X					
<b>¿ Estado de la estructura ?</b>		<b>ESTADO</b>		<b>¿ Cuántas válvulas de aire ?</b>	1	
		REGULAR (CONSERVADO)				
ESTADO DE LA INFRAESTRUCTURA - VÁLVULA DE PURGA						
<b>¿ Tiene tapa sanitaria ?</b>		<b>ESTADO</b>		<b>EVIDENCIAS</b>		
SI	NO	MUY MALO

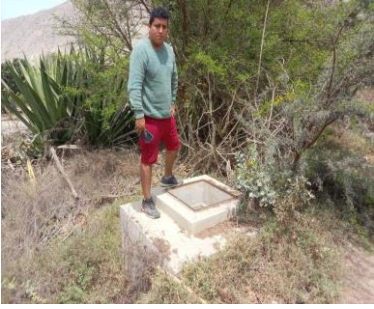
X					
<b>¿ Estado de los válvulas y accesorios ?</b>		<b>ESTADO</b>				
SI	NO	MALO MATERIAL : PVC - 2"				
X						
<b>¿ Tiene dado concreto ?</b>		<b>ESTADO</b>				
SI	NO	MUY MALO				
	X					
<b>¿ Estado de la estructura ?</b>		<b>ESTADO</b>		<b>¿ Cuántas válvulas de purga ?</b>	1	
		REGULAR (CONSERVADO)

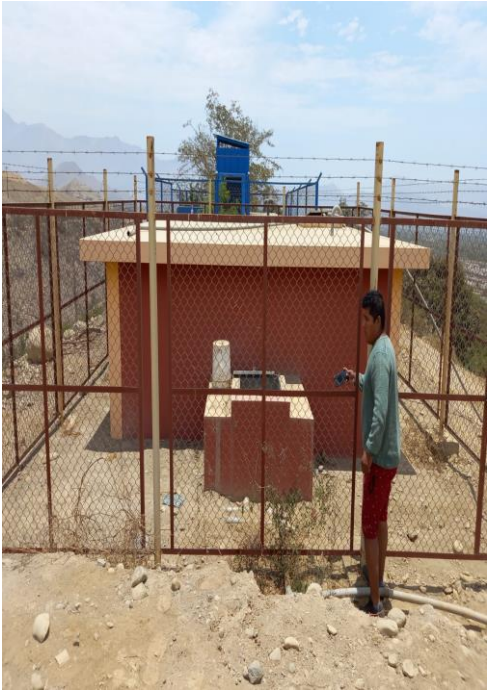
UNIVERSIDAD CATÓLICA LOS ANGELES CHIMBOTE
Tesista	Bach. Cherre Pereda, Jeanpierre Edwin					
Asesor	Mgtr. León de los Ríos, Gonzalo Miguel					
DATOS						
Tipos de Reservorio	SUPERFICIAL	Sección	CUADRADA	Coordenadas UTM		
				Norte	Este	Altitud
				8990864.61	809835.54	537.40
INFORMACIÓN ADICIONAL						
Material	CONCRETO	Volumen	30 m <sup>3</sup>	Antigüedad	4 años	
ESTADO DE LA INFRAESTRUCTURA						
¿ Tiene tapa sanitaria - Tanque de almacenamiento ?		ESTADO

SI	NO	BUENO				
X		MATERIAL : METAL				
¿ Tiene tapa sanitaria - Caja de válvulas ?		ESTADO				
SI	NO	BUENO				
X		MATERIAL : METAL				
¿ Tiene caja de válvulas ?		ESTADO

SI	NO	BUENO				
X						
¿ Tiene hipoclorador ?		ESTADO				
SI	NO	BUENO				
X						
¿ Tiene canastilla ?		ESTADO				
SI	NO	BUENO				
X						
¿ Tiene tubería de rebose y limpieza ?		ESTADO				
SI	NO	BUENO				
X		PVC - 4"				
¿ Tiene tubería de ventilación ?		ESTADO				
SI	NO	BUENO				
X		PVC - 2"				
¿ Tiene válvulas ?		ESTADO				
SI	NO	BUENO				
X						
¿ Estado de la estructura del reservorio ?		ESTADO	¿ Tiene cerco perimétrico ?		SI	NO
		BUENO			X

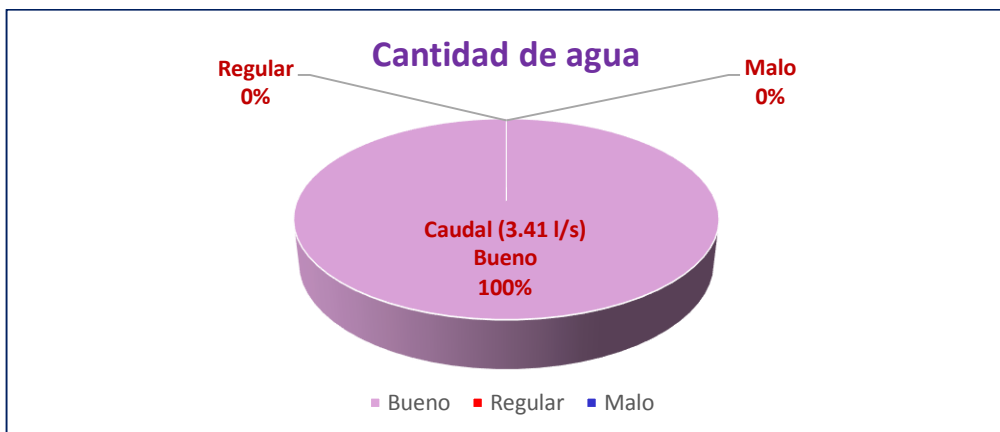
**Gráfico 6:** Evaluación de la cantidad de agua de la fuente de abastecimiento.

Se puede visualizar en el **gráfica 06**, que la fuente de agua presenta un caudal de 3.41 l/s, el cual es bueno.

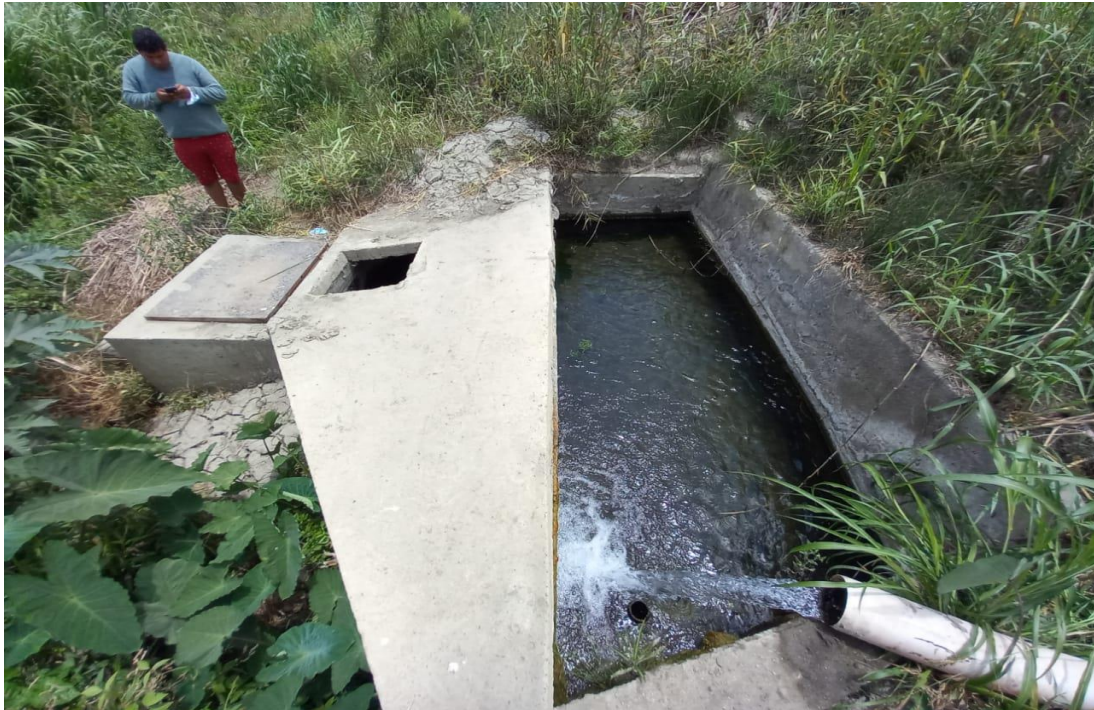
**Figura 11:** La captación está compuesta por un área de almacenamiento de agua, cámara de filtros, cámara húmeda y caja de válvulas.

1. Se concluyó la evaluación del sistema existente de abastecimiento de agua potable del Sector las Pencas, que la captación existente se encuentra deteriorada su estructura, el cual presentó fisuras y está expuesto una parte del acero de la caja de válvulas, razón para ser demolida. Asimismo, la línea de conducción tiene fugas y se encontraron deterioradas las tuberías que están al aire libre; motivo por el cual requieren de una nueva captación con su respectivo cerco perimétrico y una línea de conducción.
