**EVALUACIÓN Y MEJORAMIENTO DEL SISTEMA DE
ABASTECIMIENTO DE AGUA POTABLE, PARA SU
INCIDENCIA EN LA CONDICIÓN SANITARIA EN EL
CASERÍO DE SILIA, DISTRITO DE CANCHAQUE,
PROVINCIA DE HUANCABAMBA, DEPARTAMENTO
DE PIURA-2022**

**TESIS PARA OPTAR EL TÍTULO PROFESIONAL
DE INGENIERO CIVIL**

PROYECTO: MEJORAMIENTO Y AMPLIACION DE LOS SISTEMAS DE AGUA POTABLE Y SANEAMIENTO EN EL CASERIO DE SILIA O CILIA DEL DISTRITO DE CANCHAQUE - PROVINCIA DE HUANCABAMBA - DEPARTAMENTO DE PIURA.

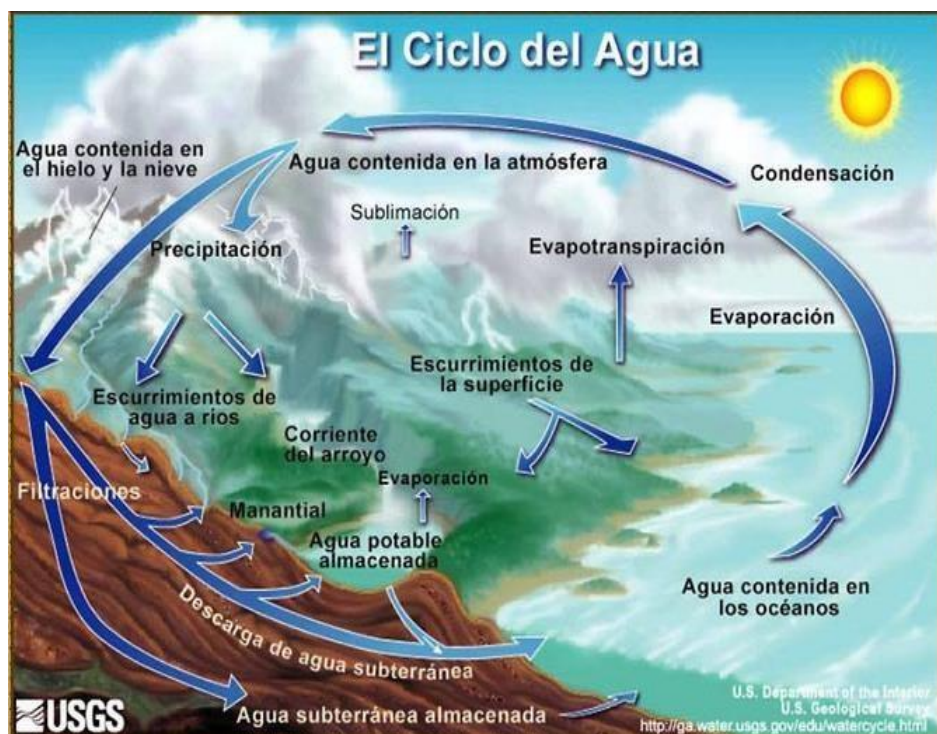
Figura N° 1 Ciclo hidrológico del agua

El ciclo hidrológico del agua se define como el proceso permanente del movimiento de transferencias de las masas de agua que existen en nuestro planeta, es un proceso continuo en que las moléculas del agua pasan por 3 tipos de estados los cuales son sólido, líquido y gaseoso. (13)

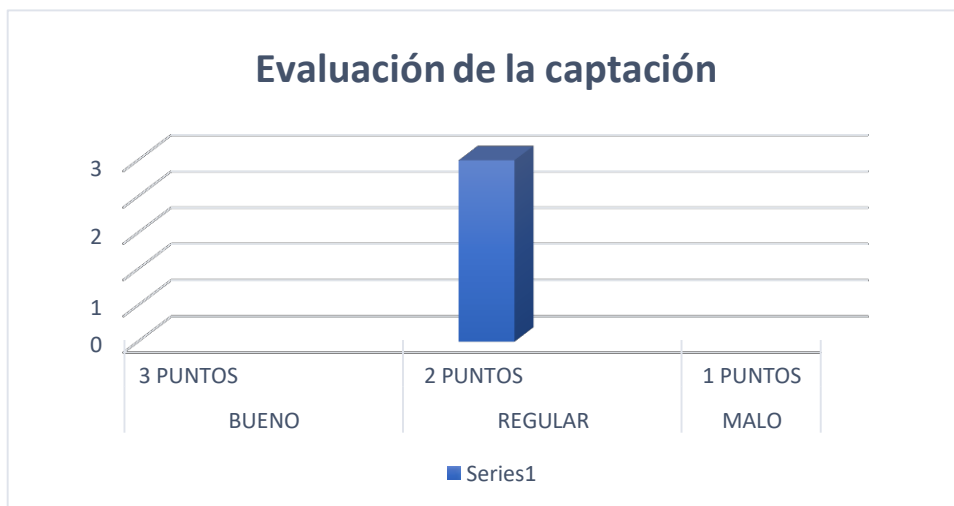
Figura N° 3 Grafica del estado de la captación

COMPONENTE	INDICADORES	DATOS	DESCRIPCIÓN
EVALUACIÓN DE CÁMARA DE CAPTACIÓN	Tipo de captación	Ladera (manantial)	Componente de concreto se encuentra en estado regular
	Material de construcción	Concreto	Obtenido por observación directa, Estado regular
	Agua captada	Ingreso a través de 3 tuberías de PVC	Tubería de Ø 38.10mm hacia el desarenador con longitud de 1.50m y ancho de 1.65m
	Antigüedad	11 años	Resolución Ministerial N° 192 indica que periodo de diseño es de 20 años; sí cumple.
	Tipo de tubería de salida	PVC	Material adecuado (económico, flexible, durable) se encuentra expuesto a daños.
	Clase de tubería	10	Presenta esta clase de tubería según el reglamento.
	Diámetro de tubería	2''	Estado regular
	Cámara seca	Regular	Presenta patologías como eflorescencia en la estructura.

Cámara húmeda	Bueno	Presenta eflorescencia
Cerco perimétrico	Cerco vivo	El cerco vivo de captación se encuentran seco
Accesorios	Válvulas, Canastillas	Se encuentran en estado regular
Tapa sanitaria	Concreto	Se pudo observar que algunas tapas se encuentran en buen estado y otras en estado regular

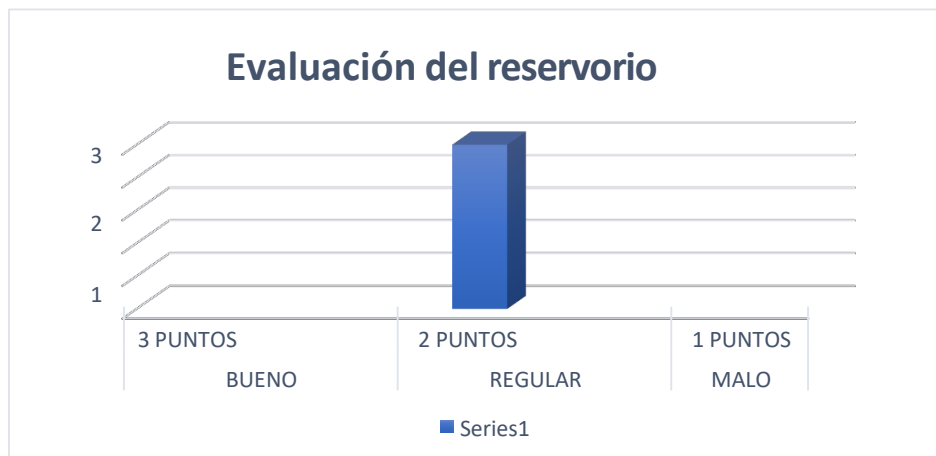
Figura N° 5 Grafica del estado del reservorio

Interpretación: El reservorio cuenta con una estructura de concreto, aquella estructura cumple con la resistencia según ensayos de esclerómetro, su estado es regular debido que se encuentra sin cerco (vivo) de protección debido a un deslizamiento del suelo, se recomienda hacer el diseño de un cerco perimétrico de 40ml para la protección adecuada del reservorio y sus componentes.

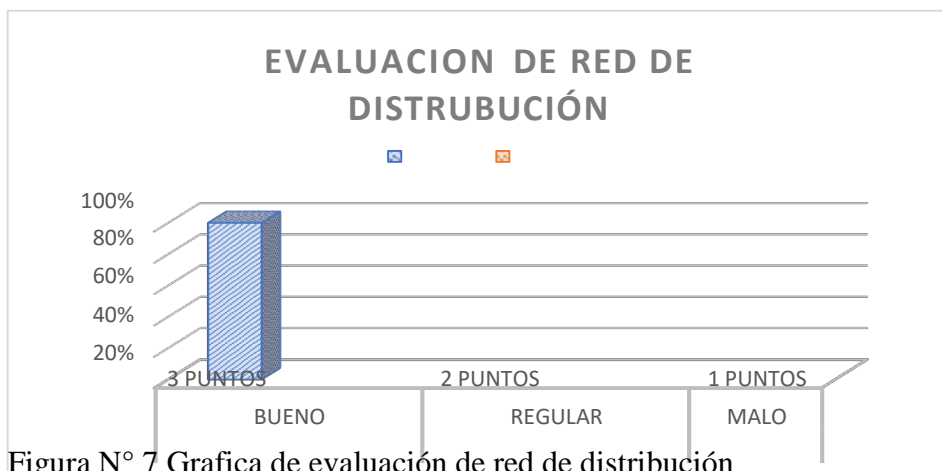
Figura N° 7 Grafica de evaluación de red de distribución

COMPONENTE	INDICADORES	DATOS RECOLECTADOS	DESCRIPCIÓN
EVALUACIÓN DE LA RED DE DISTRIBUCIÓN	Tipo de red de distribución	Ramificado	Este sistema se aplica porque la fuente de captación se encuentra en un nivel más alto que el reservorio y el caserío.
	Antigüedad	11 años	Cumple con lo indicado en la Resolución Ministerial N° 192 en lo que respecta al periodo de diseño.
	Tipo de tubería	PVC	Es el material más recomendado para este tipo de trabajos.
	Clase de tubería	10	Cumple con el reglamento que recomienda trabajar en zonas rurales con clase de 10 de tubería.
	Diámetro de tubería	2'' a 3''	Se determinará en el cálculo del mejoramiento de la Red de distribución.

En **red de distribución** actual se obtuvo un puntaje de 3 teniendo una evaluación buena, debido que no se pudo encontrar deficiencia en la tubería principal ni secundaria, las conexiones domiciliarias no se encuentran expuestas se encuentran en estado **bueno**, en la cámara rompe presión encontrada en el caserío de Silia es de tipo de 6, está conectada con la línea de condición para facilitar y no generar presiones, es de ayuda para el sistema se realizó la evaluación de dicho componente y tu calificación es de 3 buena, de categoría medianamente sostenible.

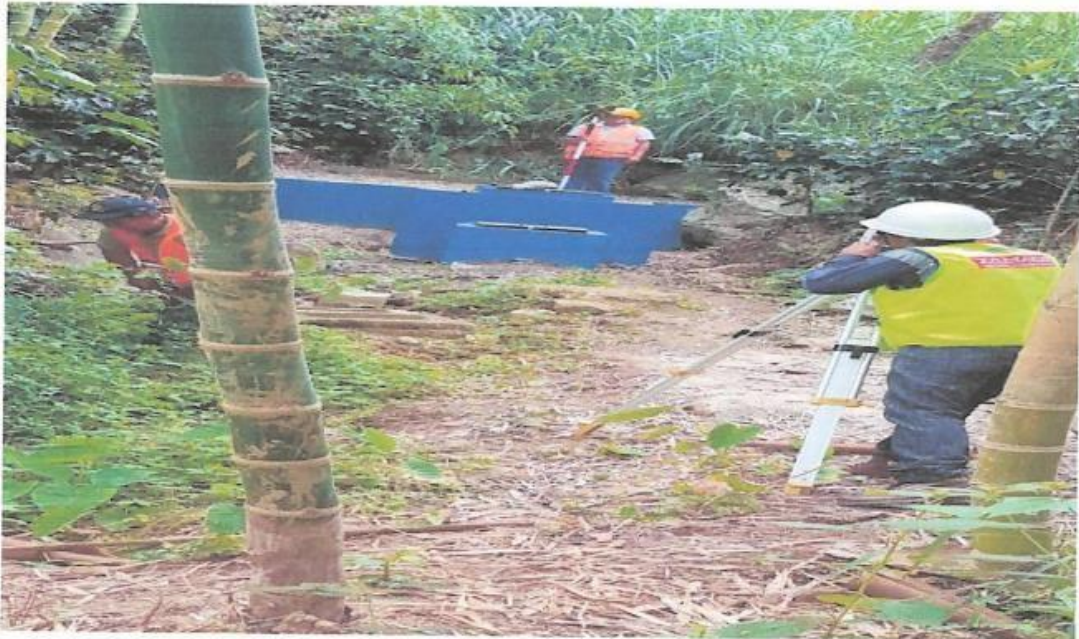
Figura N° 12 Captación Natividad del caserío de Cilia, como podrán apreciar se encuentran en buenas condiciones estructurales, pero requiere un mejoramiento de filtro y cerco de protección

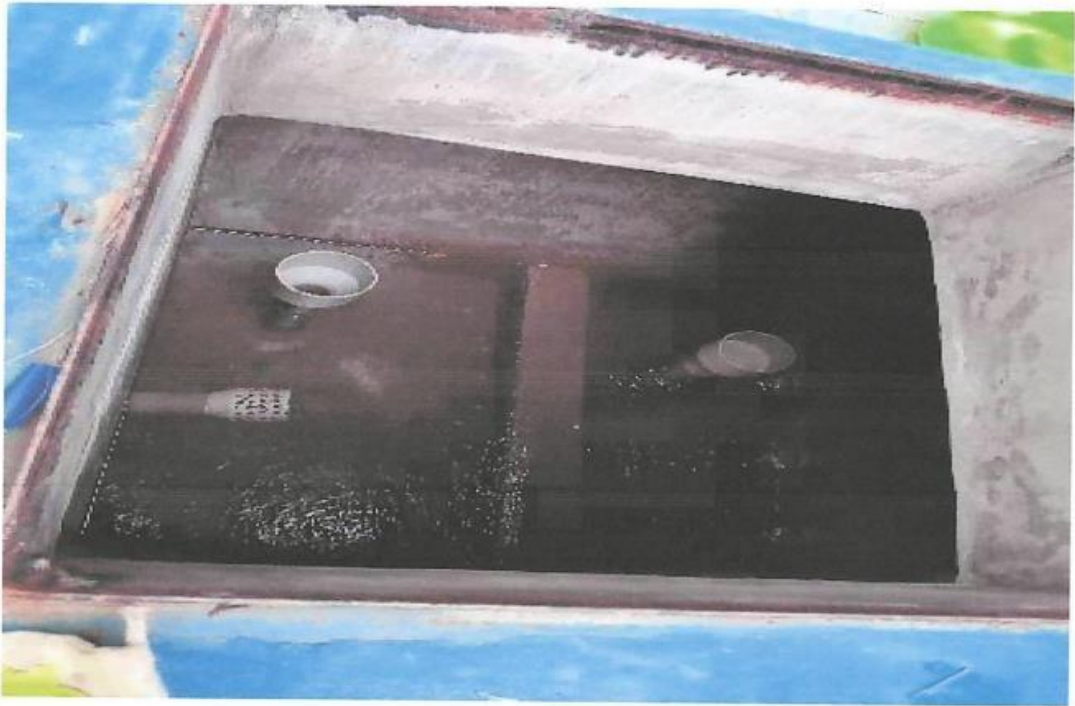
Figura N° 13 Dotación de agua
