UNIVERSIDAD CATÓLICA LOS ÁNGELES
CHIMBOTE

EVALUACIÓN Y MEJORAMIENTO DEL SISTEMA DE
ABASTECIMIENTO DE AGUA POTABLE, PARA SU
INCIDENCIA EN LA CONDICIÓN SANITARIA DE LA
POBLACIÓN EN EL CASERÍO DE YAPACAYAN,
DISTRITO DE MORO, PROVINCIA DEL SANTA, REGIÓN
ÁNCASH – 2022

TESIS PARA OPTAR EL TÍTULO PROFESIONAL DE
INGENIERO CIVIL

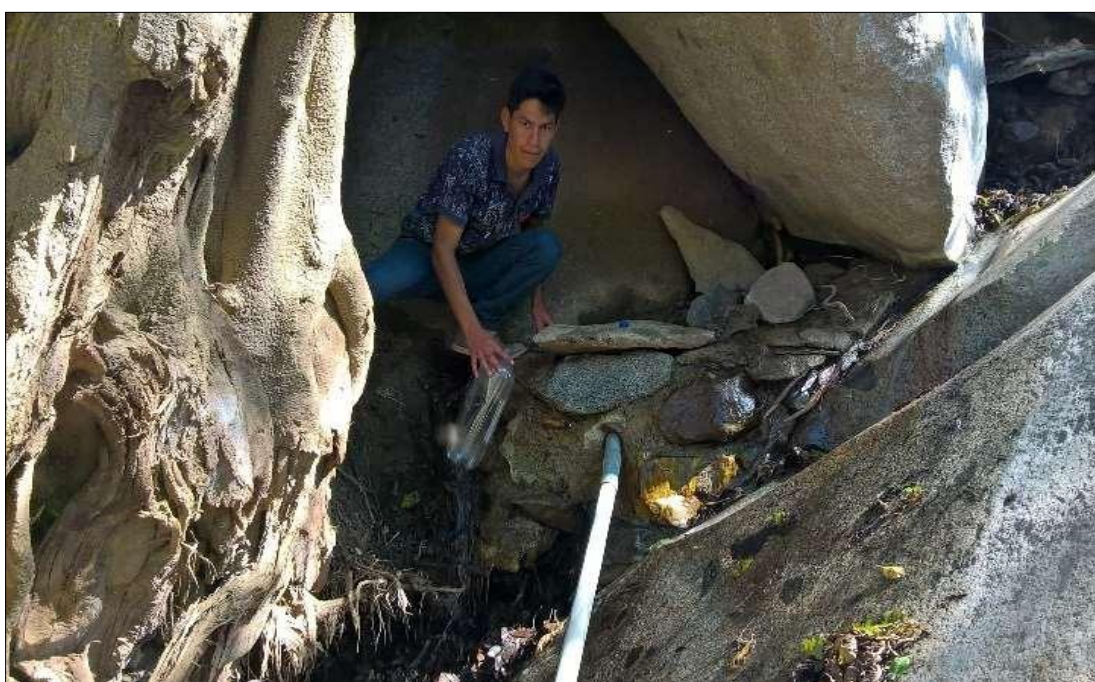
Figura 5. Fuente de captación del caserío de Yapacayan en mal estado

Este componente se determinó en un estado “bajo - muy bajo”, apreciándose la existencia de diferentes patologías en su estructura, ya que sus partes se encuentran en mal estado, no cuenta con cerco perimétrico, asimismo las válvulas no funcionan, por lo tanto, este componente es deficiente y carece de mejoramiento.

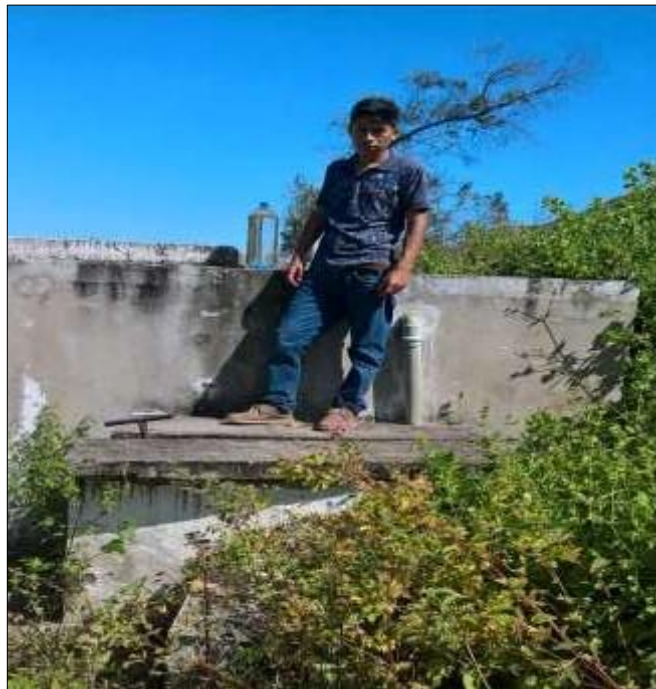
Figura 7. Reservorio existente en mal estado.

almacenamiento y la caseta de válvulas se encuentra en buenas condiciones y no necesita mejoramiento; pero algunas partes carecen de mejoramiento, dado que no cuenta con un cerco perimétrico, de igual forma no tiene la caseta de cloración para una mejor calidad de agua, asimismo los accesorios y las válvulas presentan deficiencias.

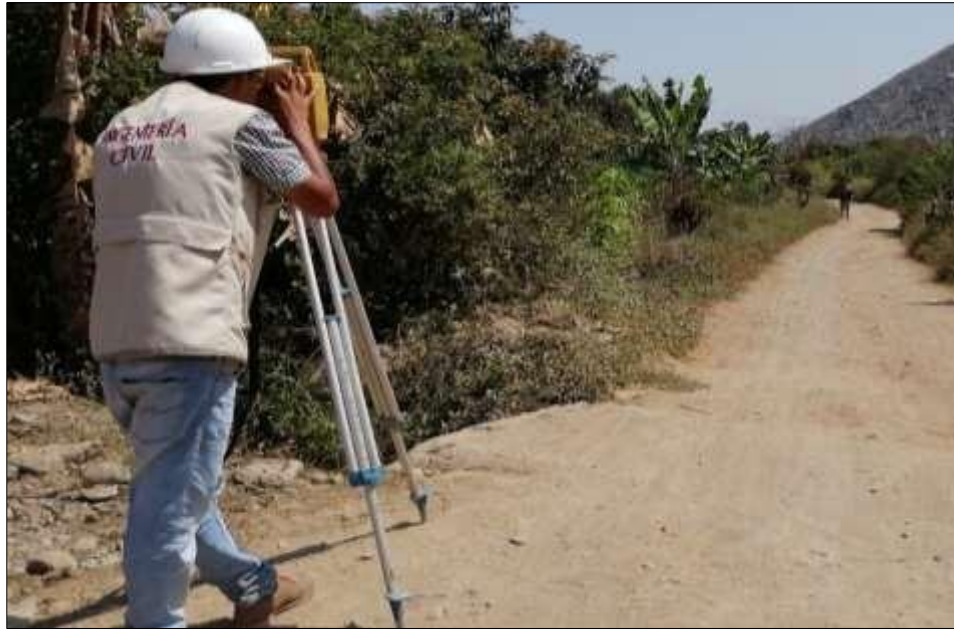
Figura 8. Levantamiento topográfico del sistema de abastecimiento de agua potable del caserío de Yapacayan

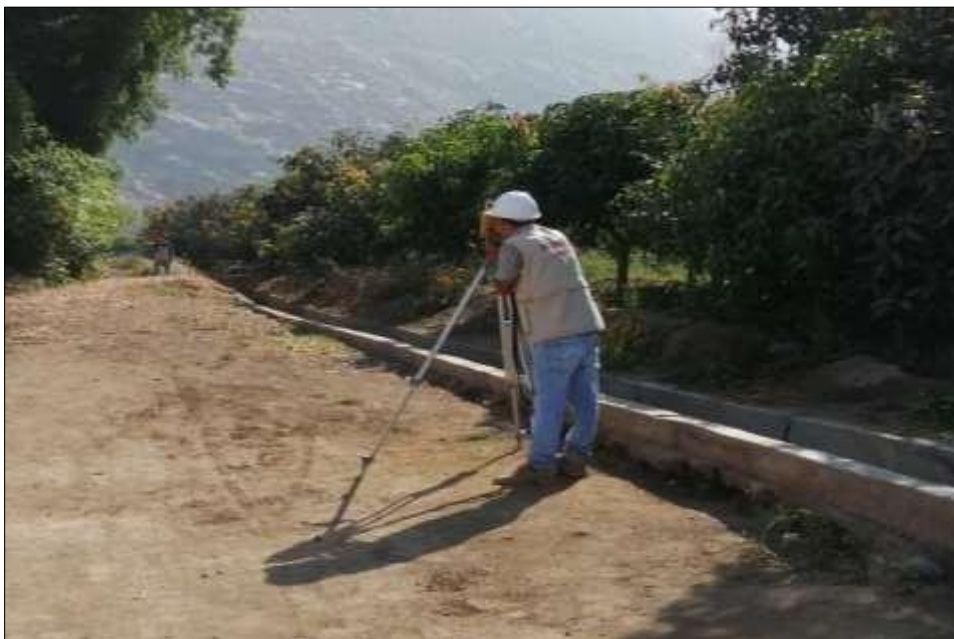
Figura 9. Levantamiento topográfico del sistema de abastecimiento de agua potable del caserío de Yapacayan

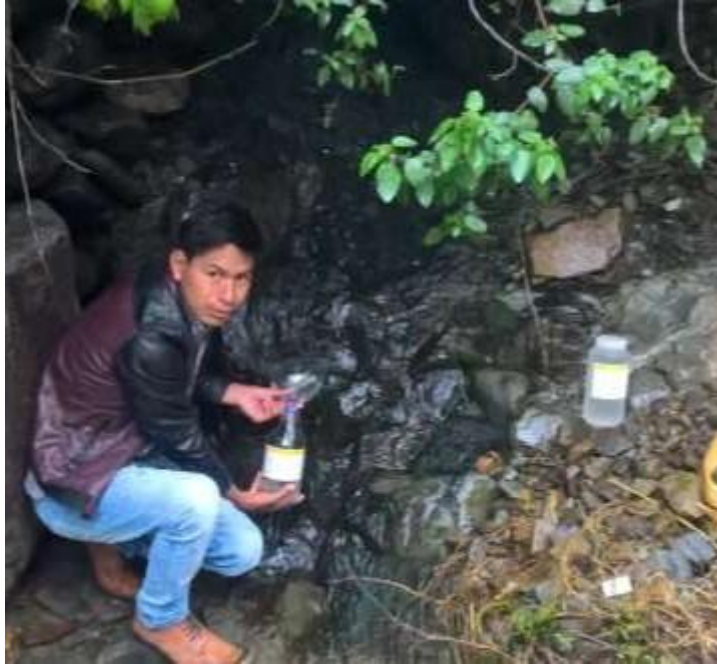
Figura 10. Muestra de agua del manantial de Yana Paty del caserío de Yapacayan para el análisis de físico y químico

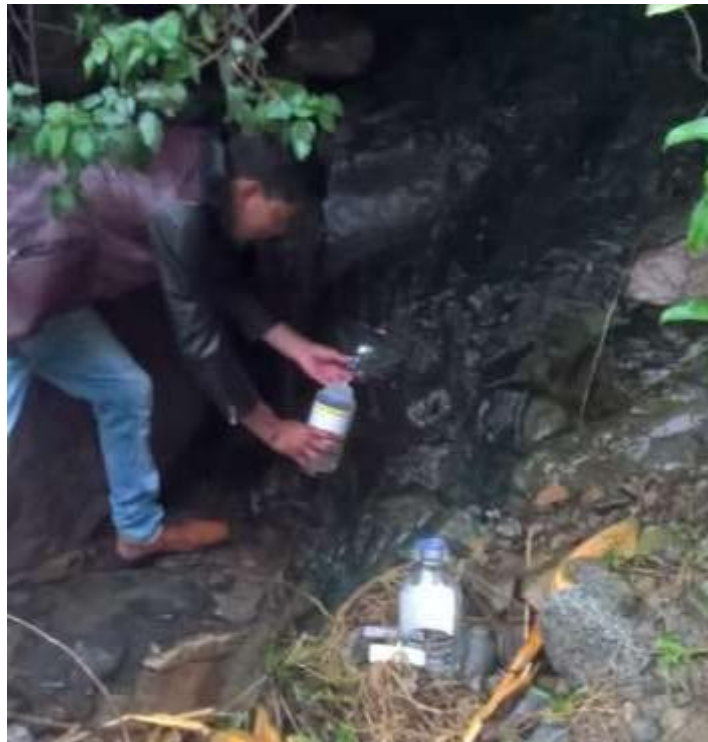
Figura 11. Muestra de agua del manantial de Yana Paty del caserío de Yapacayan para el análisis bacteriológico
