UNIVERSIDAD CATÓLICA LOS ÁNGELES
CHIMBOTE

**EVALUACIÓN Y MEJORAMIENTO DEL SISTEMA DE
ABASTECIMIENTO DE AGUA POTABLE PARA SU
INCIDENCIA EN LA CONDICIÓN SANITARIA DE LA
POBLACIÓN EN EL CASERÍO HUANCHUY SECTOR
A, DISTRITO DE PAMPAROMAS, PROVINCIA DE
HUAYLAS, REGIÓN ÁNCASH – 2022**

**TESIS PARA OPTAR EL TÍTULO PROFESIONAL DE
INGENIERO CIVIL**

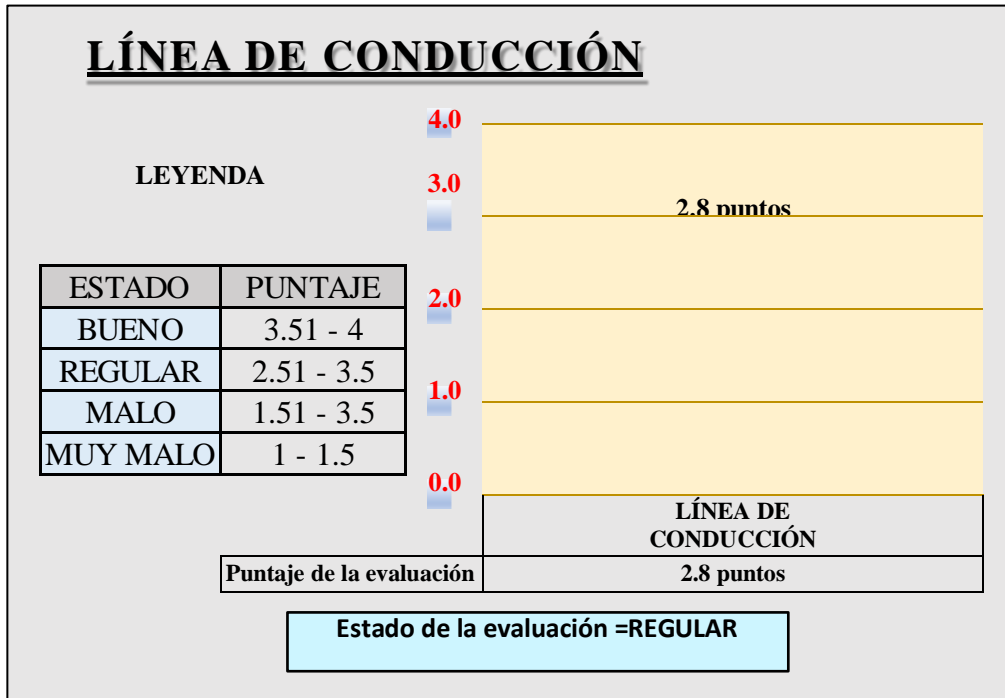
Gráfico 2: Evaluación de la línea de conducción

Interpretación: En esta evaluación se concluyó con: la tubería es de 1 ½”, clase de 7.5 – PVC, la tubería en varios tramos se encuentra a la intemperie teniendo algunos daños, teniendo en cuenta los datos del gráfico 2 se concluye que la tubería de conducción se encuentra en un estado regular.

Se concluyo luego de la evaluación que se encuentra en un estado regular, donde se presentó roturas en las tuberías en tramos que estaban expuestas a la intemperie, ya que la tubería no es la adecuada por lo tanto necesita un mejoramiento.

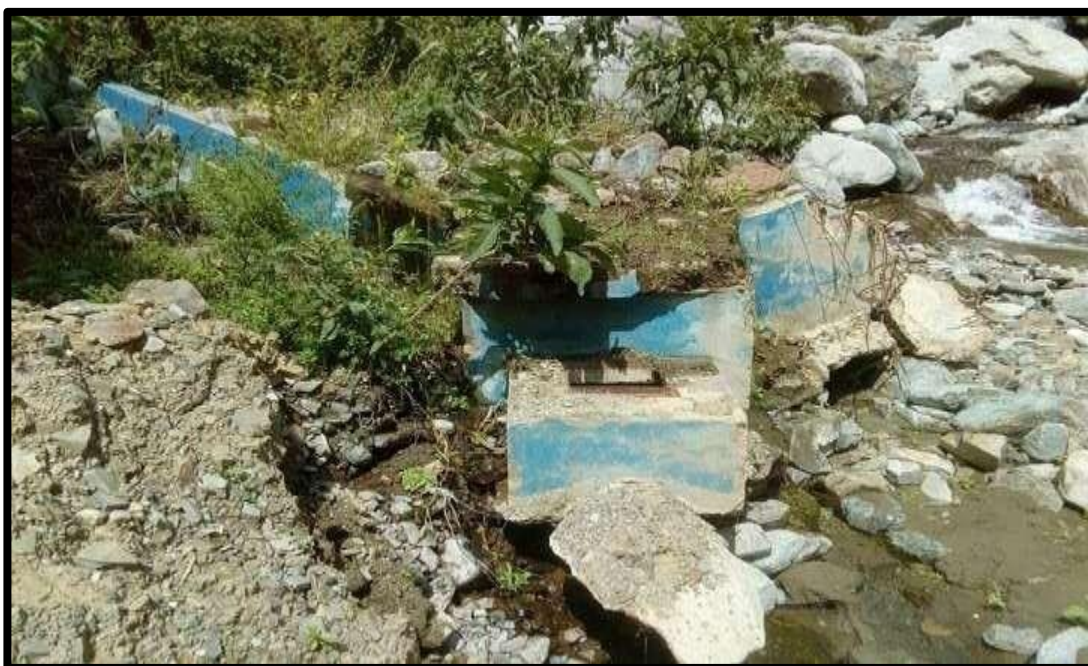
Figura 8: Cámara de captación del caserío de Huanchuy sector A en un mal estado causados por huaicos.
