UNIVERSIDAD CATÓLICA LOS ÁNGELES
CHIMBOTE

**DIAGNÓSTICO DEL SISTEMA DE SANEAMIENTO
BÁSICO DEL CASERÍO DE MONTEBELLO, DISTRITO
DE RANRAHIRCA, PROVINCIA DE YUNGAY,
DEPARTAMENTO DE ÁNCASH - 2020.**

TRABAJO DE INVESTIGACIÓN PARA
OPTAR EL GRADO ACADÉMICO DE BACHILLER DE INGENIERÍA
CIVIL

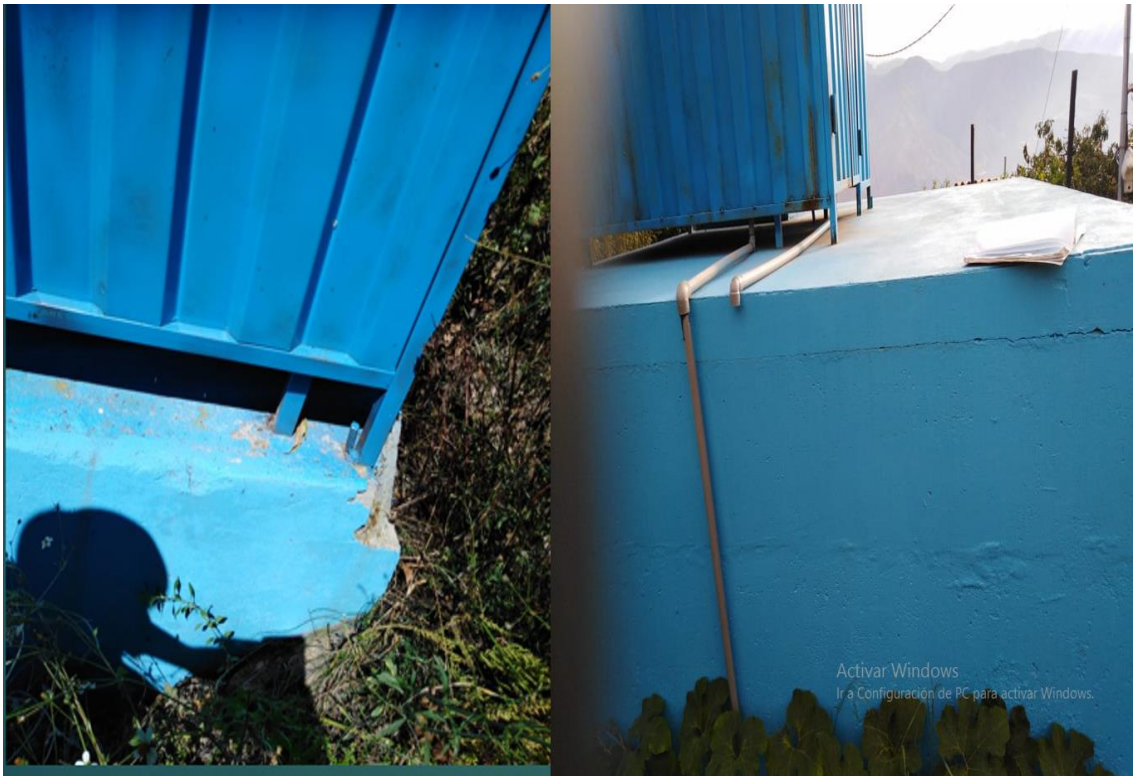
2. En cuanto al estado del sistema de abastecimiento de agua potable, las captaciones tienen pequeñas fisuras en la infraestructura y la tapa sanitaria se está oxidando el resto de las partes opera de manera eficiente, la líneas de conducción se encuentran en buen estado, los reservorios tienen limitaciones en su infraestructura porque tiene grietas en las esquinas y fisuras todo el contorno además su tapa sanitaria se encuentra malograda y en estado de oxidación, el tubo de ventilación se encuentra

Fotografía N° 05. Patologías del concreto. fisuras y agrietamientos

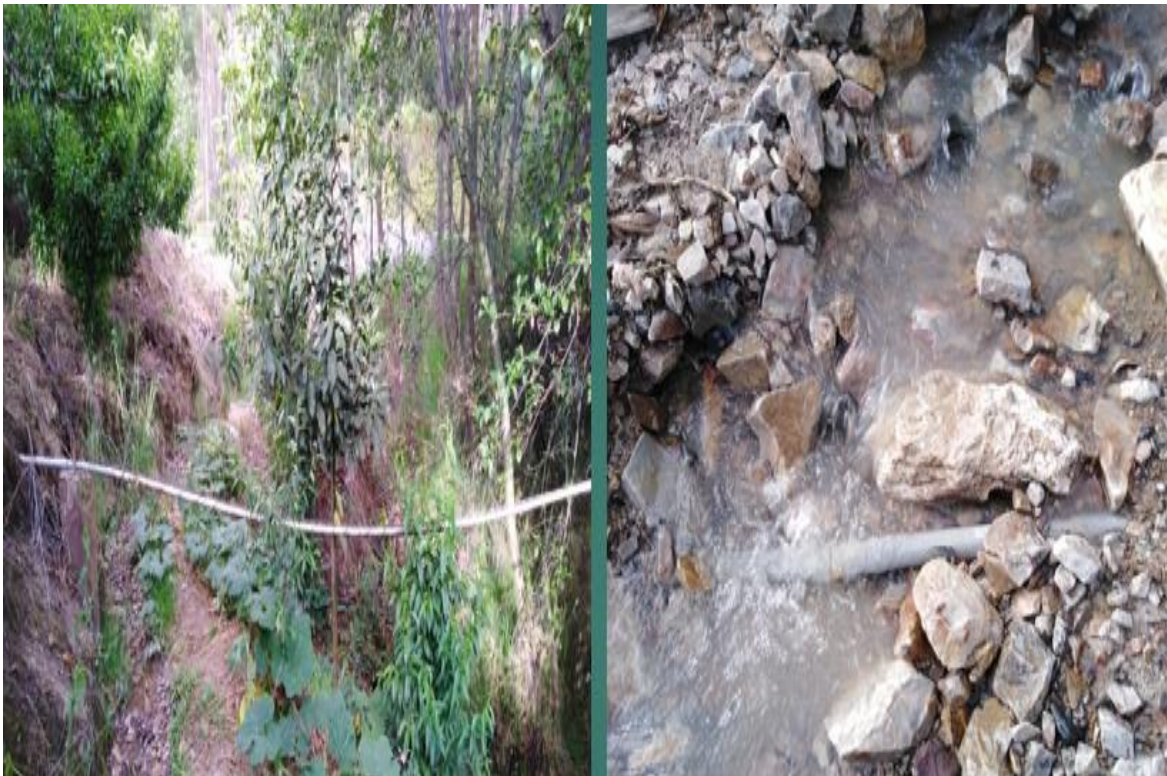
Fotografía N° 06. Tubos al intemperie-Línea de conducción

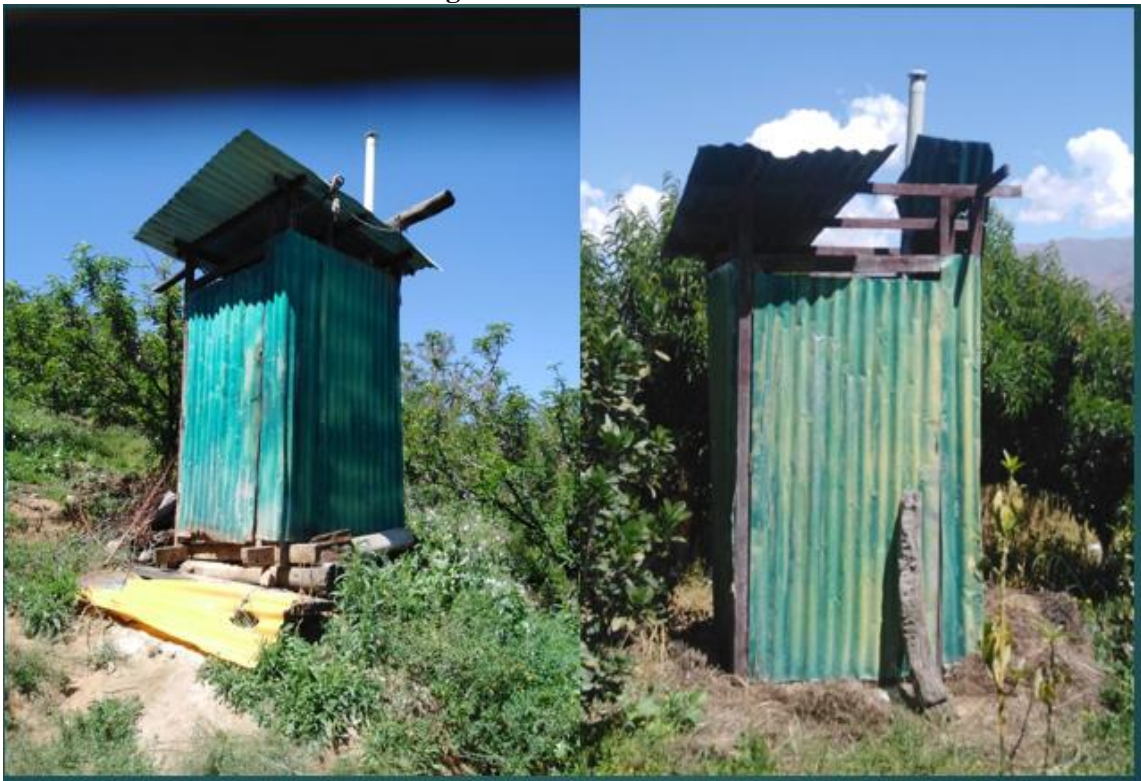
Fotografía N° 08. UBS - Letrinas

excretas es la letrina con una antigüedad promedio de 20 años, que fue donado por parte de la municipalidad distrital de Ranrahirca, el cual tiene los siguientes componentes que son: el techo, la caseta, la puerta, la loza y el tubo de ventilación, el material predominante es la calamina. Después de haber recolectado la información de la ficha técnica de cada uno de las UBS-letrinas del caserío de Montebello se obtuvo los siguientes resultados que de las 45 letrinas que hay en el caserío, 27 operan con eficiencia, 14 operan con limitaciones, ya que se encuentra en un estado de deterioro y 4 ya se encuentran inoperativos. Además la operación y mantenimiento depende de cada integrante de la familia que habita en el domicilio.
