**DIAGNÓSTICO DEL SISTEMA DE AGUA POTABLE**  
**EN EL CASERIO DE PUCUTAY, DISTRITO DE**  
**SONDOR, PROVINCIA DE HUANCABAMBA – PIURA**  
**Y SU INCIDENCIA EN LA CONDICIÓN SANITARIA DE**  
**LA POBLACIÓN – 2019.**

**TRABAJO DE INVESTIGACIÓN PARA OPTAR EL**  
**GRADO ACADÉMICO DE BACHILLER EN**  
**INGENIERÍA CIVIL**

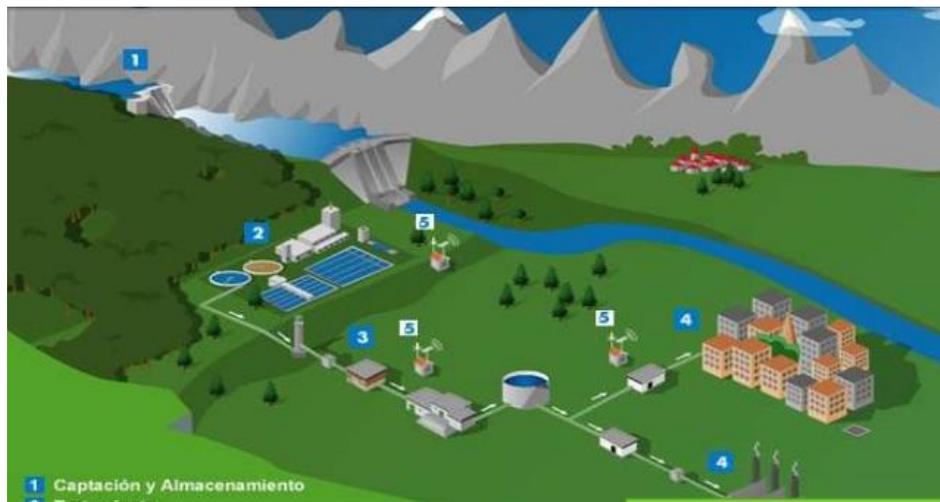
**Figura 1:** Sistema de abastecimiento de agua  
**Fuente:** George estrella

Según Cárdenas <sup>(16)</sup> Es el conjunto de obras que son necesarias que son captar, conducir, tratar, almacenar o también para distribuir el agua; puede ser desde una fuente superficial, subterránea o natural hasta las viviendas donde van a ser favorecidos los pobladores.

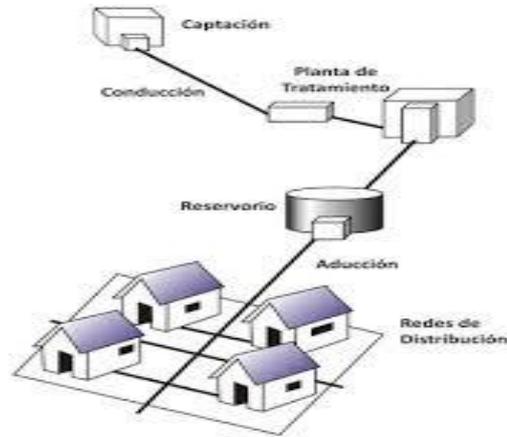
**Figura 2:** Partes de la Captación (Manantial).

Según Chalco <sup>(17)</sup> Para la captación del agua se debe precisar de manera óptima un sistema que extraiga el agua de alguna fuente natural para luego ser llevada a un reservorio para almacenarla y

dotar a la población de agua, antes de que pase al reservorio se debe analizar la composición química y bacteriológica, descartando así agentes perjudicantes para la salud de las personas.

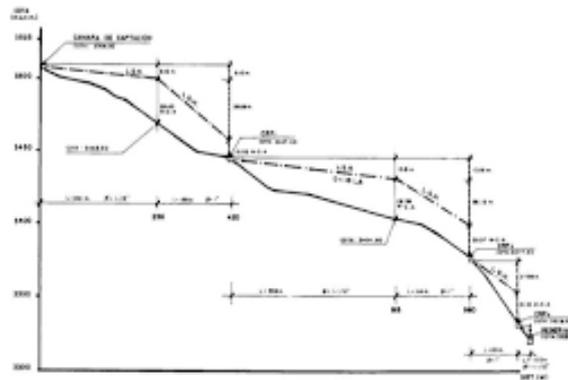
**Figura 3:** Línea de Conducción  
**Fuente :** Programa buena gobernanza

Según **RNE** en la norma **OS.010** (20) Es el tramo de tubería que conduce agua desde una captación a la planta que potabiliza, o también a un estanque que se encarga de la regularización esto depende de cómo este configurado dicho sistema de agua.

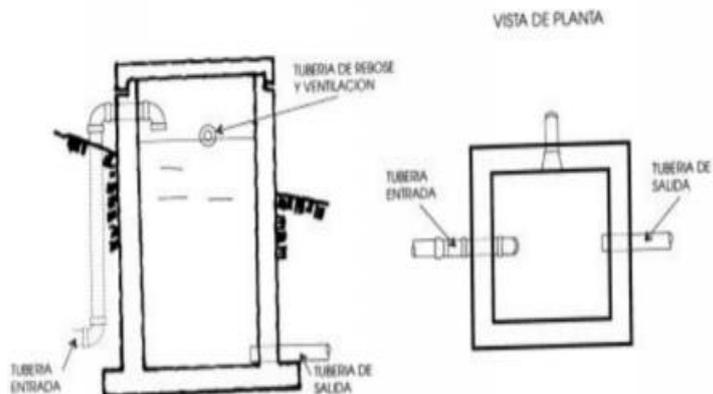
Figura 4: cámara rompe presión

Estas mayormente son ubicadas entre la captación y el reservorio, en los lugares que haya una pendiente considerable (por ejemplo, un mayor a 50 m de desnivel). Además, sirve para la regulación de las presiones del agua y así no ocasione problemas en las tuberías. (23)

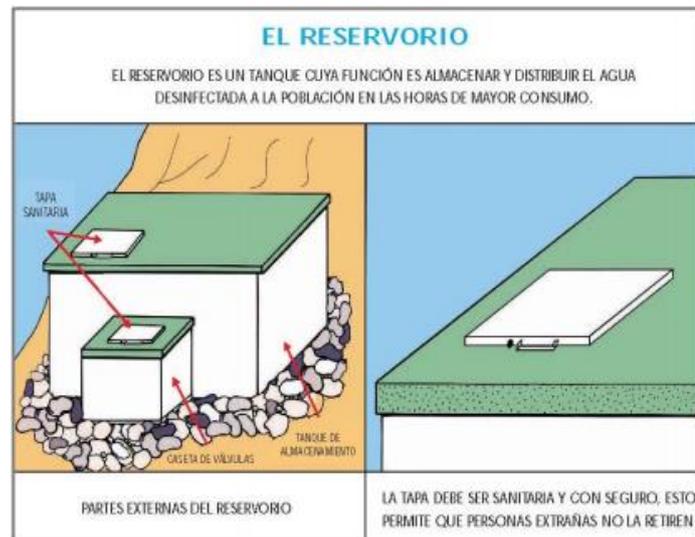
Figura 5: Reservorio

La principal función de un reservorio es el almacenaje agua desinfectada además sirve para abastecer a la población en horas de mayor consumo (23)

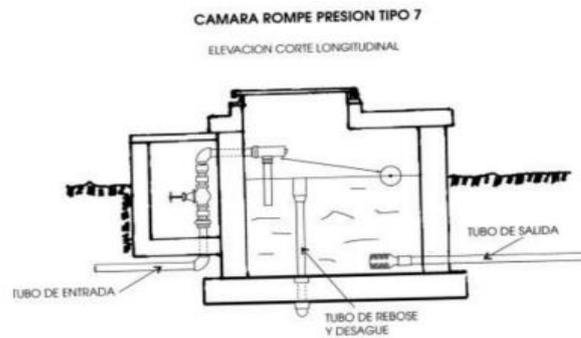
*Figura 6: cámara rompe presión*  
*Fuente: manual de operación y mantenimiento*

Estas por mayormente son ubicadas entre la captación y el reservorio, en los lugares que haya una pendiente considerable (por ejemplo, un mayor a 50 m de

desnivel). Además, sirve para la regulación de las presiones del agua y así no ocasione problemas en las tuberías. (24)

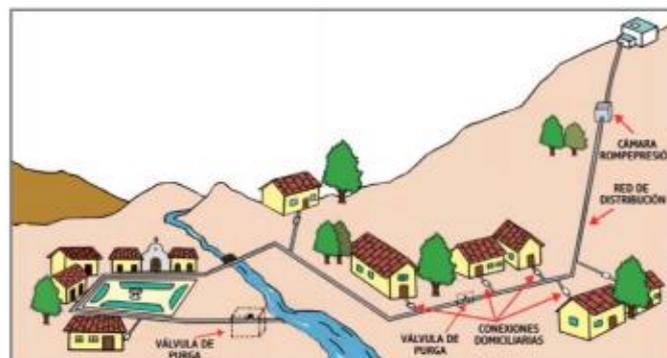
*Figura 7: Tipo De Distribución*  
*Fuente: Manual De Operación Y Mantenimiento*

La red hace que el agua llegue desde un punto de inicio al punto del consumidor en condiciones adecuadas, tanto en cantidad así también en calidad. Este sistema se puede determinar por la fuente de donde se capta: así como también puede ser agua superficial, agua de un mar, lagos ríos, aguas del subterráneo y las aguas procedentes de manantiales (24)

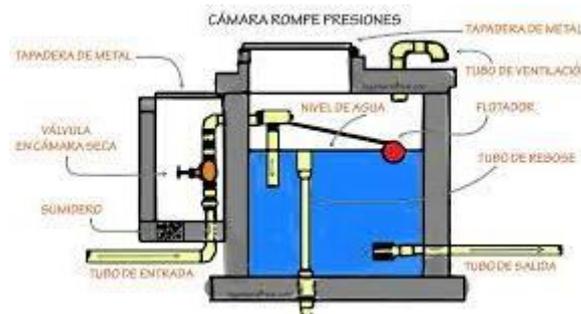
**Figura 8:** cámara rompe presión

Estas mayormente son ubicadas entre la captación y el reservorio, en los lugares que haya una pendiente considerable (por ejemplo, un mayor a 50 m de desnivel). Además, sirve para la regulación de las presiones del agua y así no ocasione problemas en las tuberías. (24)

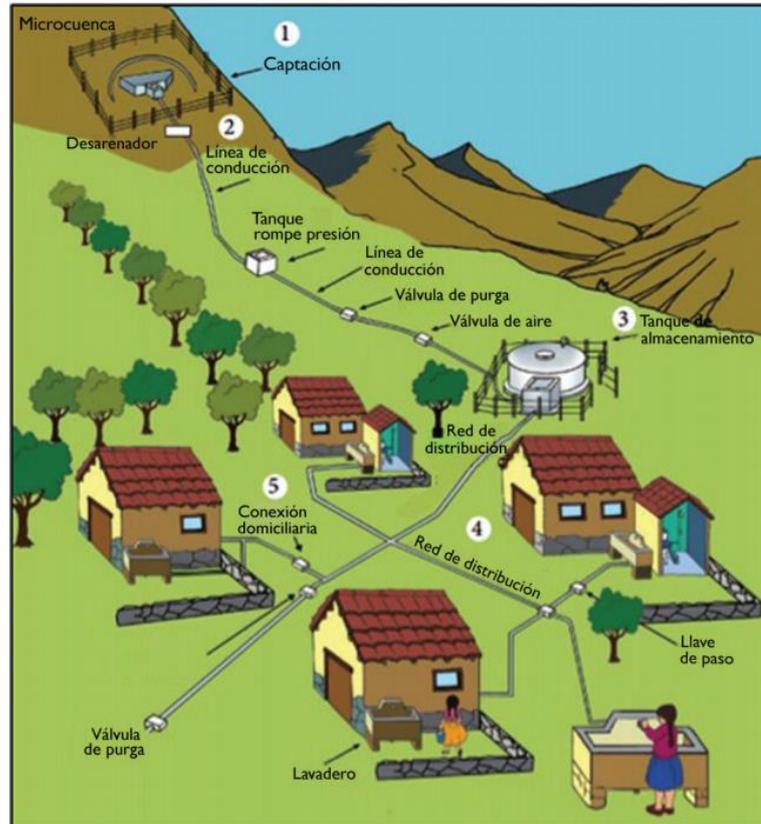
Figura 9: Sistema De Agua Potable  
 Fuente: Barrios Napuri C. Jesús María, Lima - Perú: Set; 2009

Es el conjunto de obras que son necesarias para hacer una captación, para conducir, tratar, almacenar o también para distribuir el agua. (25)

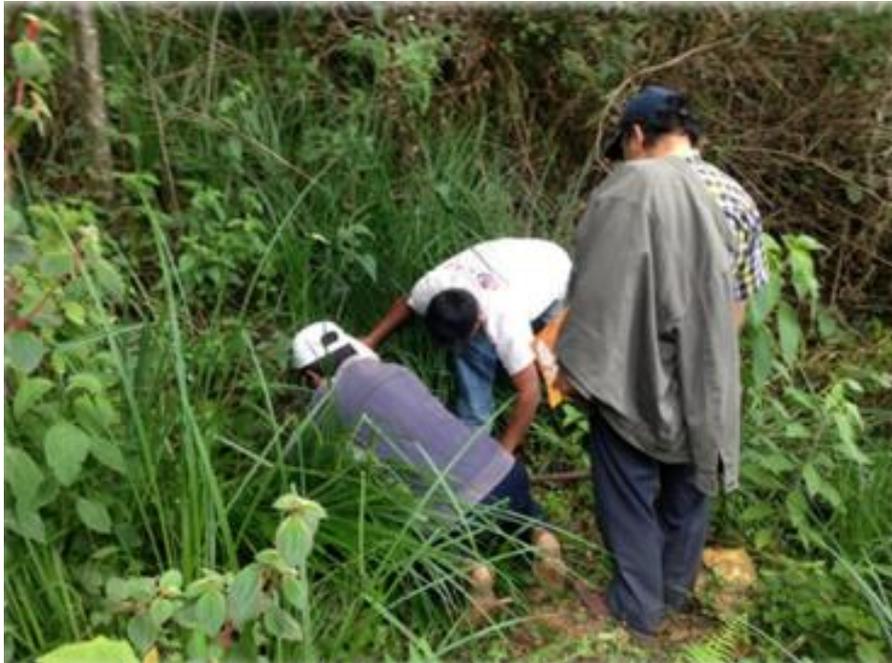
*Figura 10: captación*  
*Fuente: Elaboración propia*

Se evaluación respectiva de la captación se realizó mediante encuestas con las cuales se determinó parámetros ya establecidos y validados. Como en la figura siguiente se puede apreciar la captación de la localidad de Pucutay.

Con las encuestas se determino el funcionamiento de la captación la cual no dio en pésimas condiciones por la antigüedad y por falta de mantenimiento. La encuesta que se formula a la población fue referente a la captación: **¿Sabe usted en qué condiciones se encuentra la captación?** Para esta interrogante los moradores respondieron en una totalidad del 100% que “NO” ya que han venido solicitante a las autoridades, pero estas hacen caso omiso. La captación se encuentra en pésimas condiciones por lo cual se recomienda a pronta solución para así obtener un servicio de calidad para la localidad.

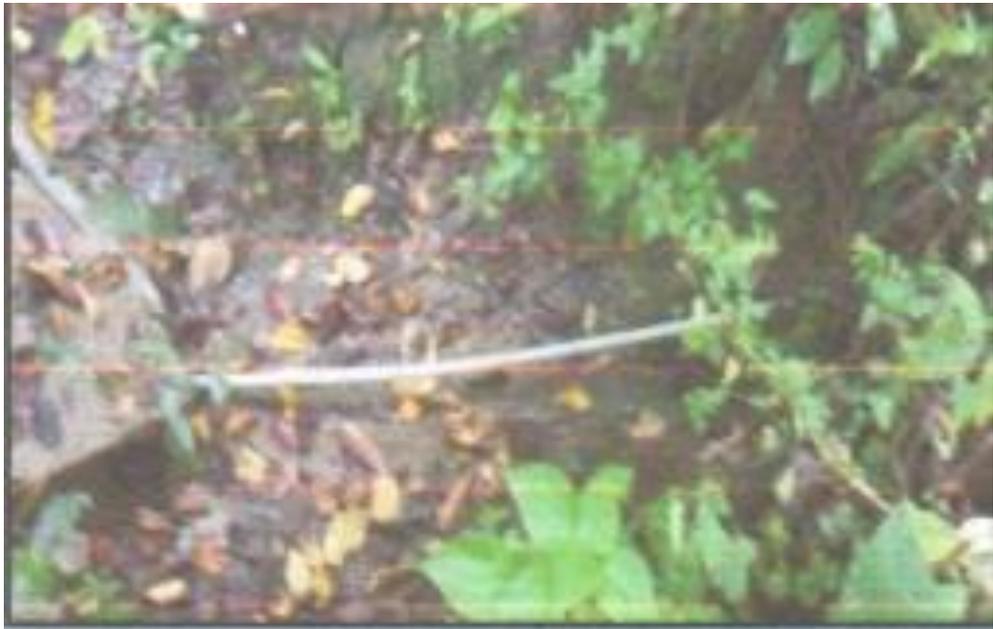
*Figura 12: Línea De Conducción*  
*Fuente: Elaboración propia*

Se evaluación respectiva de la captación se realizó mediante encuestas con las cuales se determinó parámetros ya establecidos y validados. Como en la figura siguiente se puede apreciar la línea de conducción de la localidad de Pucutay.

Con el resultado de las encuestas en la localidad de Pucutay con respecto a la línea de conducción se determinó el funcionamiento de la línea de conducción se encuentra expuesta a la intemperie. La encuesta que se formula a la población fue referente a la línea de conducción: **¿Sabe usted si realizan o se han realizado la respectiva inspección en la Línea de conducción?** Para esta pregunta los participantes respondieron con total certeza el 100% que “NO” ya nos permite analizar que la población se encuentra desinformada sobre las evaluaciones de la JASS.

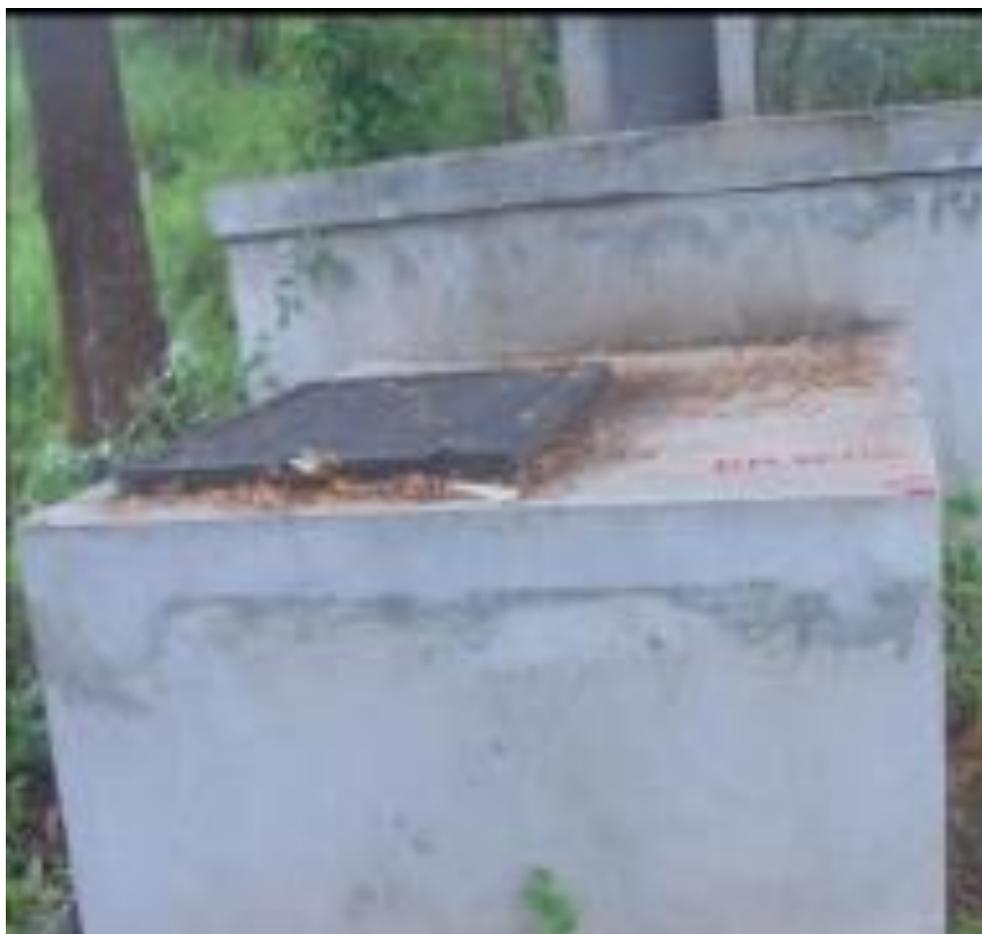
*Figura 14: Reservorio*

Se evaluación respectiva del reservorio se realizó mediante encuestas con las cuales se determinó parámetros ya establecidos y validados. Como en la figura se puede apreciar el reservorio de la localidad de Pucutay.

Con las encuestas se determinó el funcionamiento del reservorio el cual se encuentra en pésimas condiciones por la antigüedad y por falta de mantenimiento. La encuesta que se formula a la población fue referente al reservorio: **¿Sabe usted si realizan el respectivo mantenimiento al Reservorio?** Para esta encuesta los moradores respondieron que en un 60% que “SI” esto significa que las autoridades encargadas si están cumpliendo.

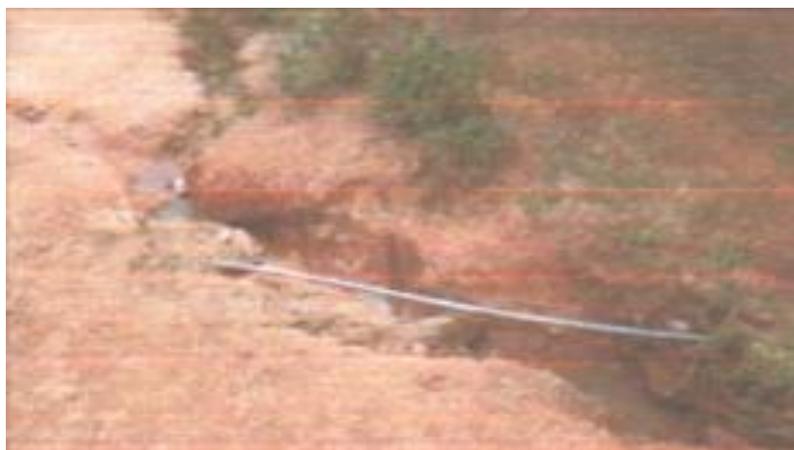
*Figura 16: Línea de aducción*

Se evaluación respectiva de la captación se realizó mediante encuestas con las cuales se determinó parámetros ya establecidos y validados. Como en la figura siguiente se puede apreciar la línea de aducción de la localidad de Pucutay.

Con los resultados de las encuestas se determinó el funcionamiento de la línea de aducción la cual se encuentra expuesta a la intemperie. La encuesta que se formula a la población fue referente línea de conducción: **¿Sabe usted si se realizan las respectivas inspecciones en la Red de aducción?** Para esta pregunta los moradores contestaron que el 100% que “NO” ya que han venido solicitante a las autoridades, pero no se ha obtenido respuesta. La red de aducción se encuentra en un regular estado. Por lo cual se recomienda a pronta solución para así no tener un buen servicio de agua potable.

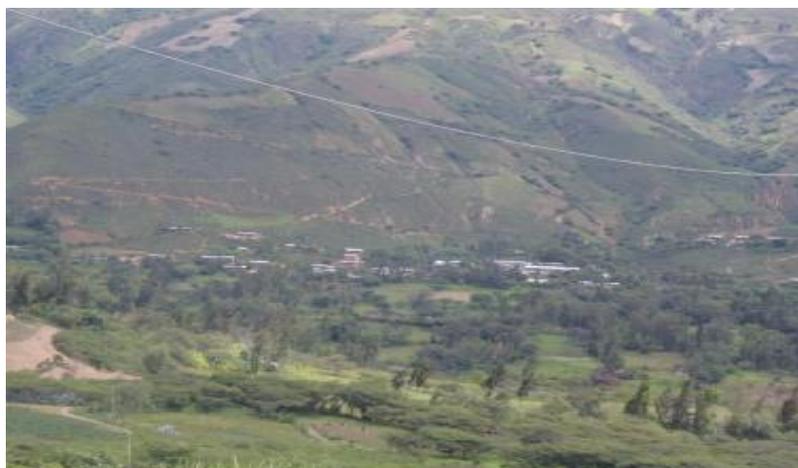
**Figura 18:** Red de distribución

La evaluación respectiva de la red de distribución se realizó mediante las encuestas con las cuales se determinó parámetros ya establecidos y validados.

Con el resultado de las encuestas se determinó el funcionamiento de la red de distribución. La encuesta que se formula a la población fue referente a la red de distribución: **¿sabe usted como es la evaluación del sistema de abastecimiento de agua potable en la Red de distribución?** Para esta interrogante los moradores respondieron en una totalidad del 100% que “NO”. La red de distribución se encuentra en condiciones regulares por lo cual se recomienda a pronta solución para así obtener un servicio de agua para la localidad de Pucutay.
