**UNIVERSIDAD CATÓLICA LOS ÁNGELES
CHIMBOTE**

**EVALUACIÓN Y MEJORAMIENTO DEL SISTEMA DE
ABASTECIMIENTO DE AGUA POTABLE EN EL
BARRIO ANCASH, CASERÍO DE PUNYAN, DISTRITO
Y PROVINCIA DE YUNGAY, DEPARTAMENTO DE
ANCASH Y SU INCIDENCIA EN LA CONDICIÓN
SANITARIA DE LA POBLACIÓN-2022**

**TESIS PARA OPTAR EL TÍTULO PROFESIONAL DE
INGENIERO CIVIL**

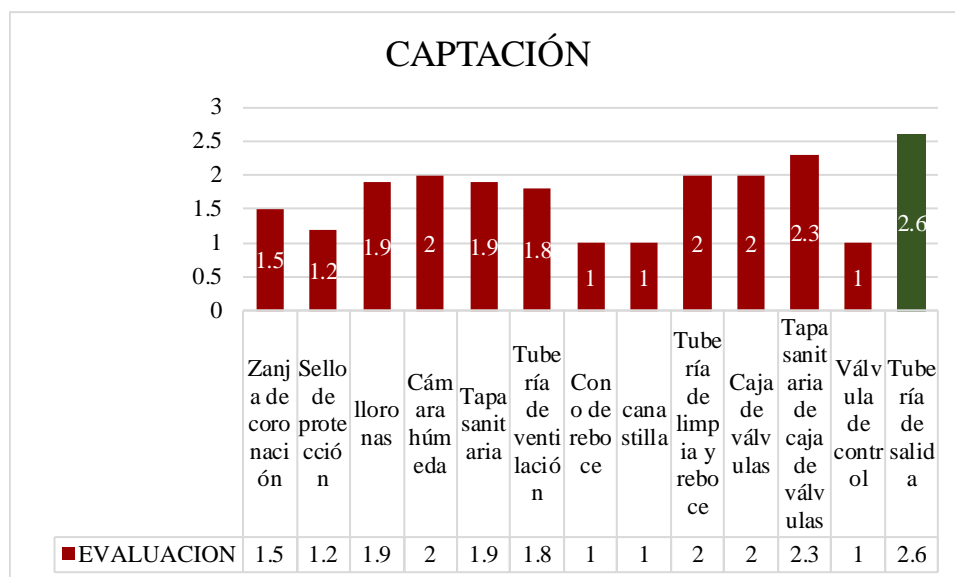
Gráfico 1 Evaluación del componente captación

Interpretación: En el proceso de evaluación el componente de la captación se encuentra en un estado de muy malo a malo, con una ponderación de 1.71, esto se debe a que los sub componentes se encuentran en un estado crítico, ya que poseen patologías como grietas, fisuras, humedad, eflorescencia, suciedad (sello de protección, cámara humedad, caja válvulas) los elementos metálicos presenta corrosión del acero, así mismo las tuberías ya accesorios presentan deterioro, por lo que es necesario el diseño de una nueva captación como parte del mantenimiento.

En el proceso de evaluación el componente de la captación se encuentra en un estado de muy malo a malo, con una ponderación de 1.71, esto se debe a que los sub componentes se encuentran en un estado crítico, ya que poseen patologías como grietas, fisuras, humedad, eflorescencia, suciedad (sello de protección, cámara humedad, caja válvulas) los elementos metálicos presenta corrosión del acero, así mismo las tuberías ya accesorios presentan deterioro, por lo que es necesario el diseño de una nueva captación como parte del mantenimiento; el cual nos indica que es un componente que necesariamente se tiene que diseñar uno nuevo, según Tandalla (4) en su tesis titulada “Evaluación, diagnóstico y rediseño del sistema de agua segura para el barrio Santa Rosa de Pichul, parroquia Eloy Alfaro, Cantón Latacunga, provincia de Cotopaxi”, afirma que cuando el componente de un sistema es insostenible es necesario diseñar uno nuevo y para ello en lo que respecta la captación es necesario “analizar y adoptar el período de diseño, análisis poblacional, áreas de servicio, dotaciones y caudales de diseño”.

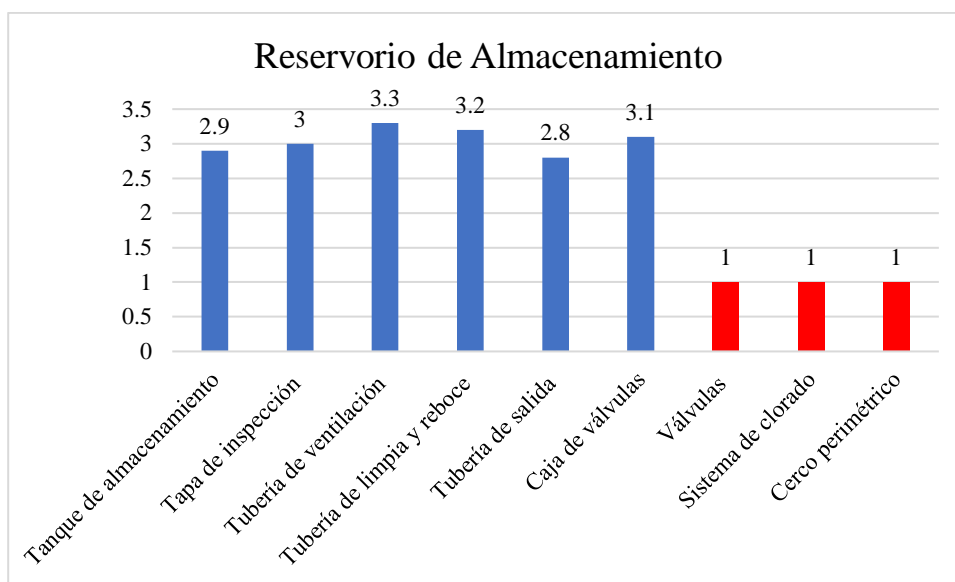
Gráfico 3 Evaluación del componente reservorio de almacenamiento

Interpretación: En el proceso de evaluación del reservorio de almacenamiento se obtuvo una puntuación de 2.9 por lo que se encuentra en un estado regular, donde las estructuras de concreto armado presentan patologías leves, como fisuras, descamación de pintura, suciedad; por su parte las estructuras metálicas presentan oxidaciones y los accesorios de tuberías están deterioradas.

En el proceso de evaluación del reservorio de almacenamiento se obtuvo una puntuación de 2.66 por lo que se encuentra en un estado regular, donde las estructuras de concreto armado presentan patologías leves, como fisuras, descamación de pintura, suciedad; por su parte las estructuras metálicas presentan oxidaciones y los accesorios de tuberías están deterioradas. Según Albarrán (7) en su tesis titulada “Evaluación del sistema de abastecimiento de agua potable de la localidad de Shirac, San Marcos – Cajamarca. Propuesta de mejora” Concluyo que el “sistemas, Bellavista y San Sebastián, se encuentran en un estado medio desarrollado; obteniendo un 52.50% y 57.50%, respectivamente. Siendo los indicadores más desfavorecidos, las altas presiones en la red, el mal estado de las válvulas de purga y de control, falta de mantenimiento, ausencia de análisis bacteriológicos, ineficiente cloración y la falta de micromedición”. (7) por lo que es necesario el mantenimiento del sistema y el clorado del agua cada 21 días con la finalidad de brindar un agua de calidad.

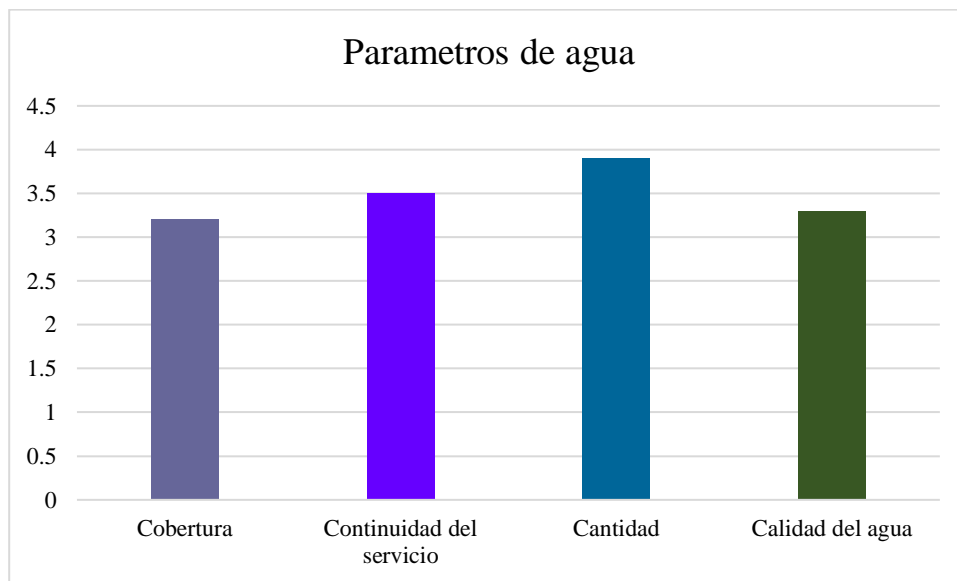
Gráfico 5 Parámetros de servicio y continuidad

Descripción: Dentro del proceso de la evaluación se tuvo que en lo concerniente a la cobertura se obtuvo una puntuación de 3.2, así mismo la continuidad del servicio con una puntuación de 3.5, en lo concerniente a la cantidad 3.9 y calidad 3.3, el cual nos indica que se encuentra en la escala valorativa de regular a buena.

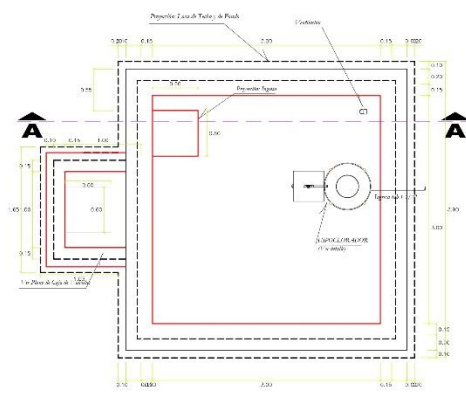
PLANTA
ESC. 1:25

ARMADURA DE LOSA DE FONDO
ESC. 1:25

La armadura de ingreso al reservorio no irá directamente sobre los accesorios de ingreso y salida.

El borde inferior de la abertura de ingreso estará almeada con la tubería de ingreso y en el receptor. Ver plano de estado de tuberías para mayor detalle.

CORTE A-A
ESC. 1:25

ARMADURA DE LOSA DE TECHO
ESC. 1:25

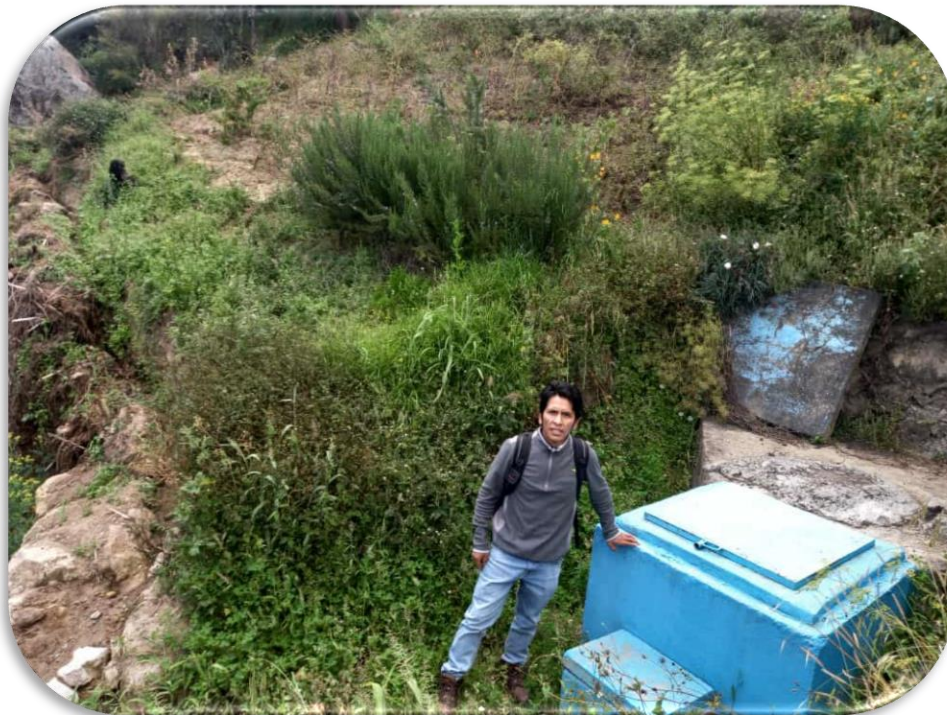
Vista de captación subterránea Lapitoc.

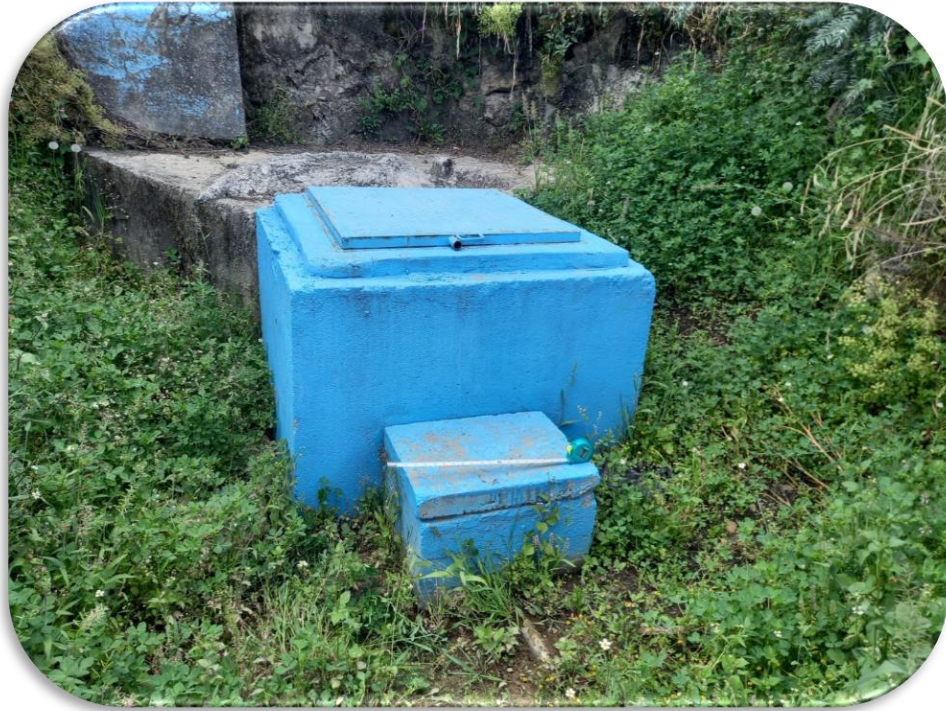
Vista captación subterránea.

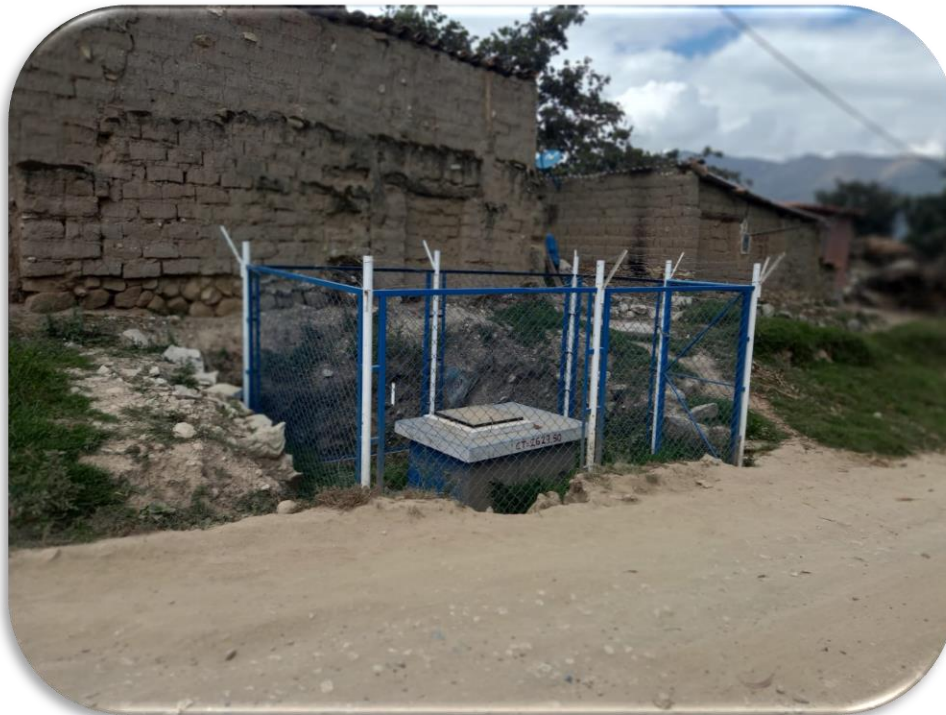
Vista de caja rompe presión 01 (CRP-1).

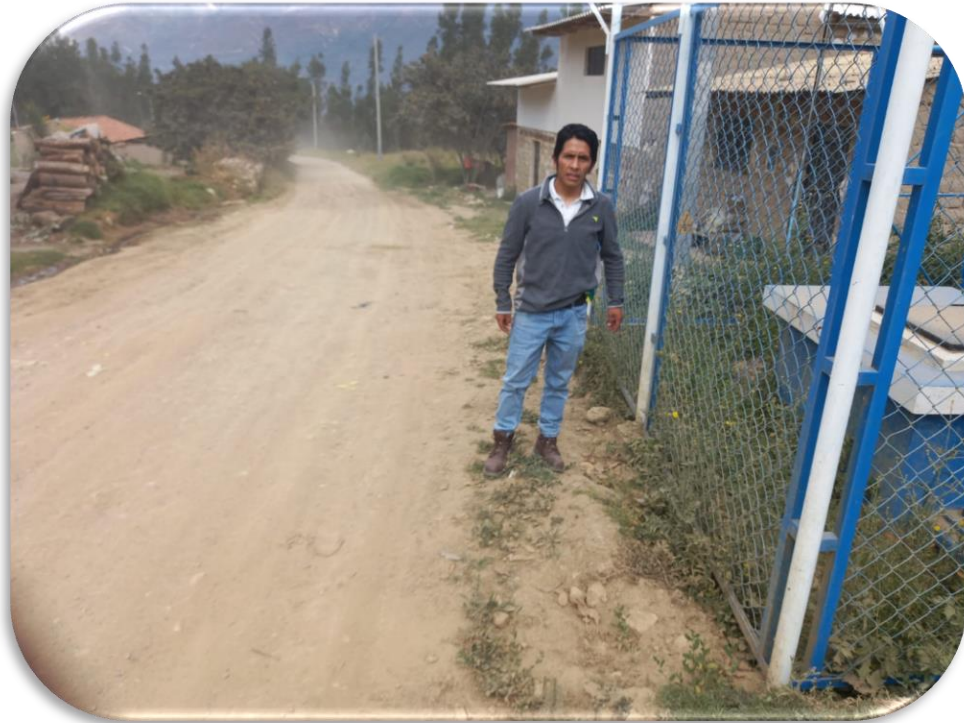
Vista de caja rompe presión.

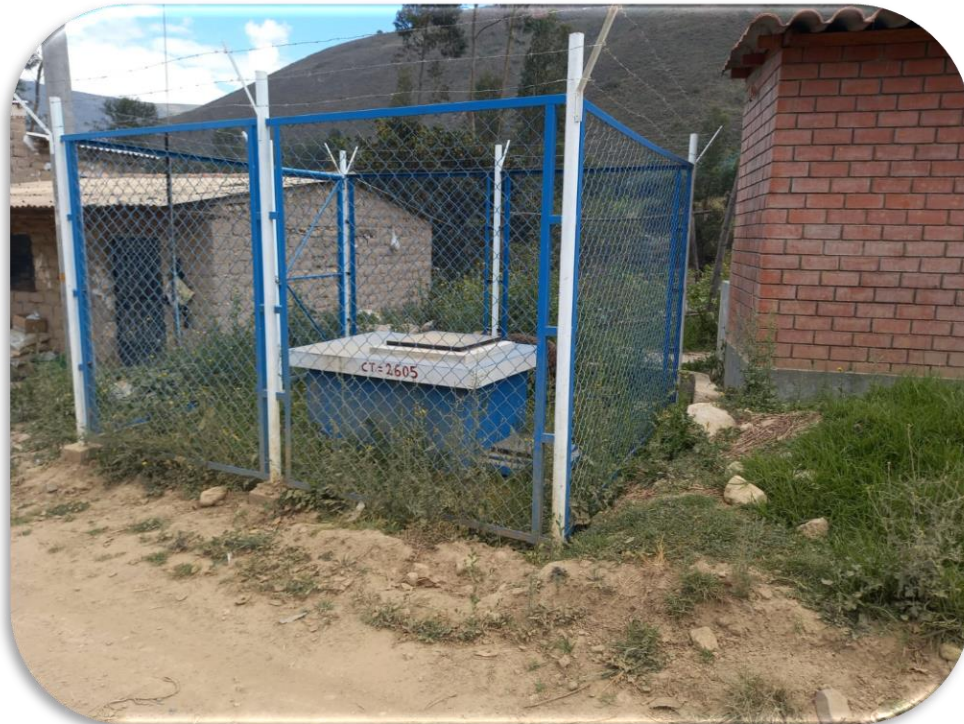
Vista de caja rompe presión 02 (CRP-2).

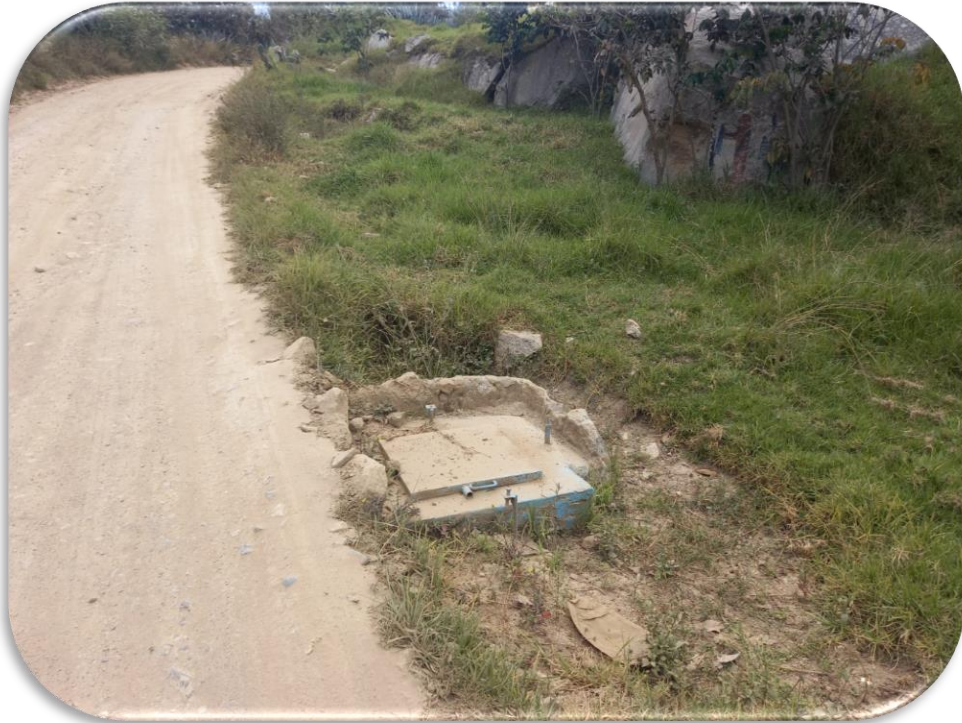
Vista de caja de purga y limpieza 01.

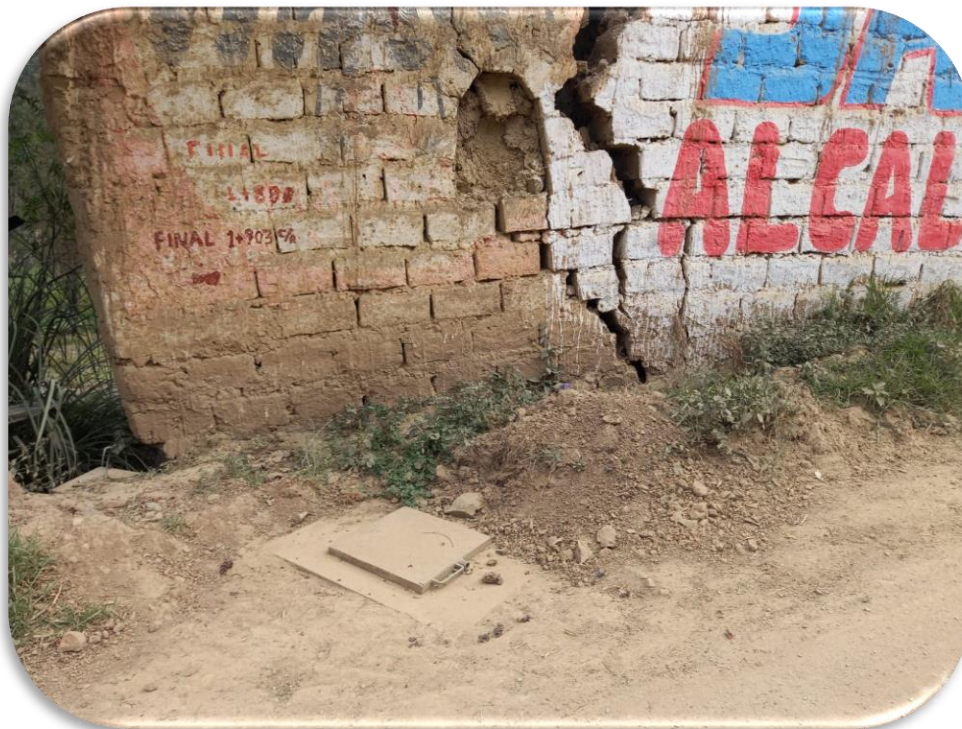
Vista de caja de purga y limpieza 02.

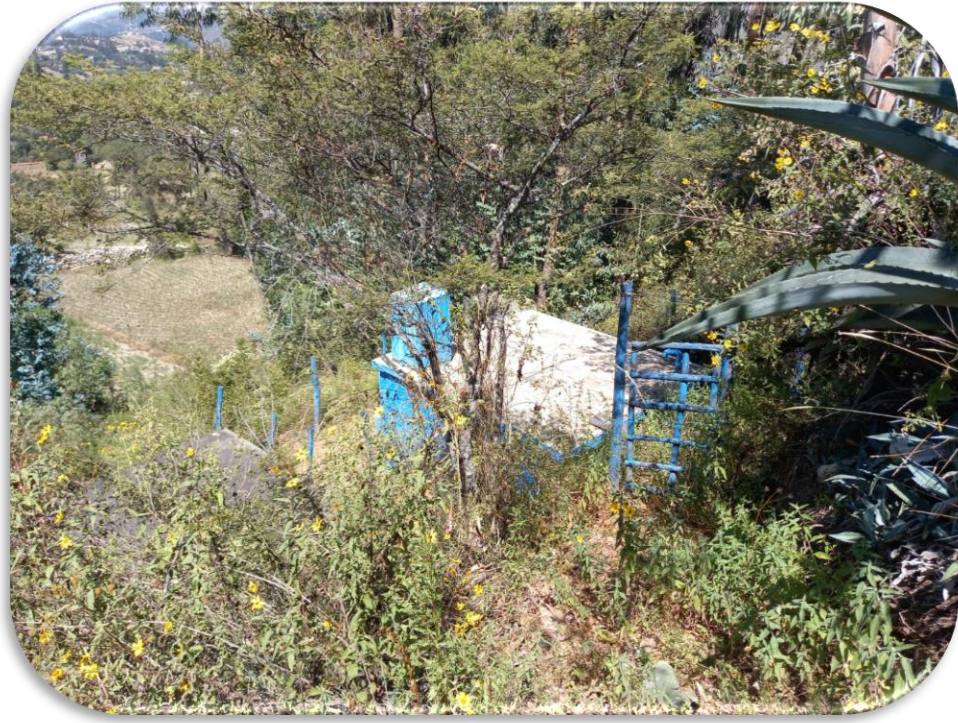
Vista de estructura de reservorio.

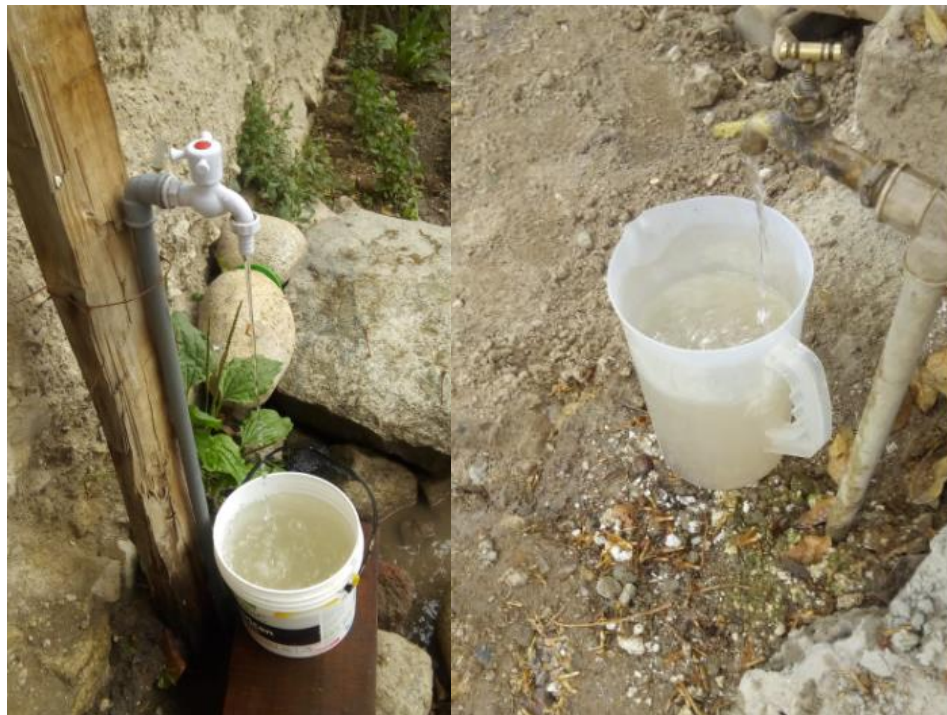
Agua potable con coloración oscura por presencia de tierra en la red e instalaciones de agua potable y presión mínima en la red de distribución de agua.
