**EVALUACIÓN Y MEJORAMIENTO DEL SISTEMA DE
ABASTECIMIENTO DE AGUA POTABLE DEL
BARRIO DE ULLAP DEL CASERÍO Y DISTRITO DE
ATAQUERO, PROVINCIA DE CARHUAZ,
DEPARTAMENTO DE ÁNCASH, PARA SU
INCIDENCIA EN LA CONDICIÓN SANITARIA DE LA
POBLACIÓN - 2022.**

**TESIS PARA OPTAR EL TÍTULO PROFESIONAL DE
INGENIERO CIVIL**

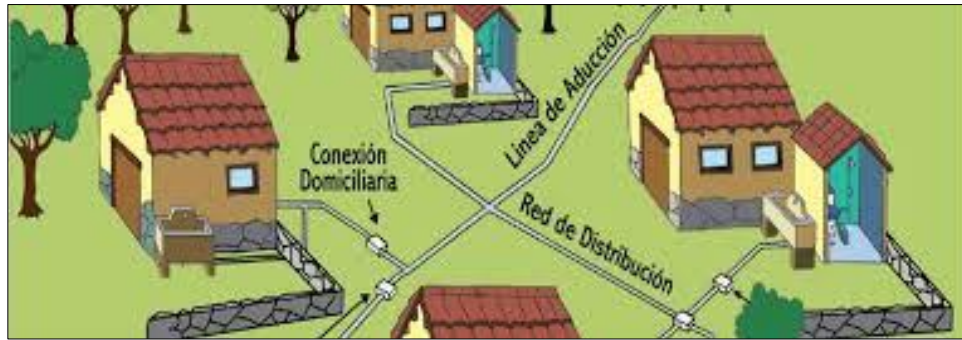
Figura 5 Red de aducción y distribución del sistema de agua potable

“La línea de conducción o distribución es la encargada de conducir el agua potable hacia los hogares con la finalidad de garantizar agua las 24 horas y con ello contribuir a la salubridad de las familias y una condición de higiene adecuado”.(17)

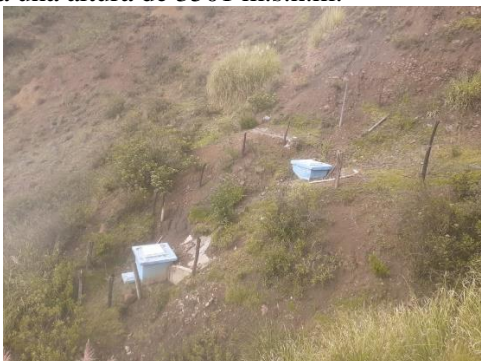
Tabla 6. Evaluación del componente captación - Captación N° 01

CAPTACIÓN N° 01		
INDICADORES	DATOS	ESTADO
Ubicación	Zona denomina Canquillo en las coordenadas UTM 201375E y 8975334N a una altura de 3501 m.s.n.m.

-----
Tipo de captación	Captación de manantial de ladera. El cual tiene la particularidad de que son captaciones interconectadas, ya que la primera cuenta con alerones de reunión con su sello de protección y una cámara húmeda que por medio de una tubería PVC-1" une a la cámara humedad segunda que esta a 3 metros hacia abajo, el cual tiene su propio alerón de reunión, cámara húmeda y caja de válvulas.	-----
Caudal	Es de 0.052 Lt/s	-----
Alerones de reunión y sello de protección	cuenta con alerones de reunión y sello de protección de concreto armado el cual presenta patologías leves como fisuras, suciedades, presencia de vegetaciones en el entorno inmediato; así mismo cuenta con dos lloronas de PVC-2" los cuales no presentan deterioro ni descoloración del material.	Regular

Cámara húmeda	Las dos cámaras húmedas son de concreto armado de 0.80m x 0.8m x 0.50m las	Regular

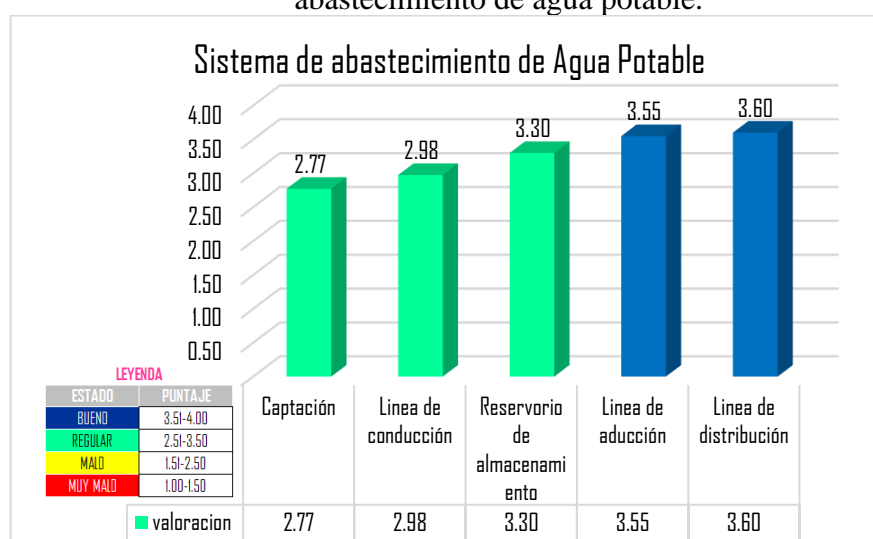
Gráfico 5 Resumen del estado de los componentes del sistema de abastecimiento de agua potable.

Interpretación: La evaluación del sistema de abastecimiento de agua potable del barrio de Ullap se encuentra en una escala de valoración de 3.24 lo cual está dentro del rango de regular a bueno, el cual nos indica que el sistema es sostenible por medio de la realización de un mantenimiento.

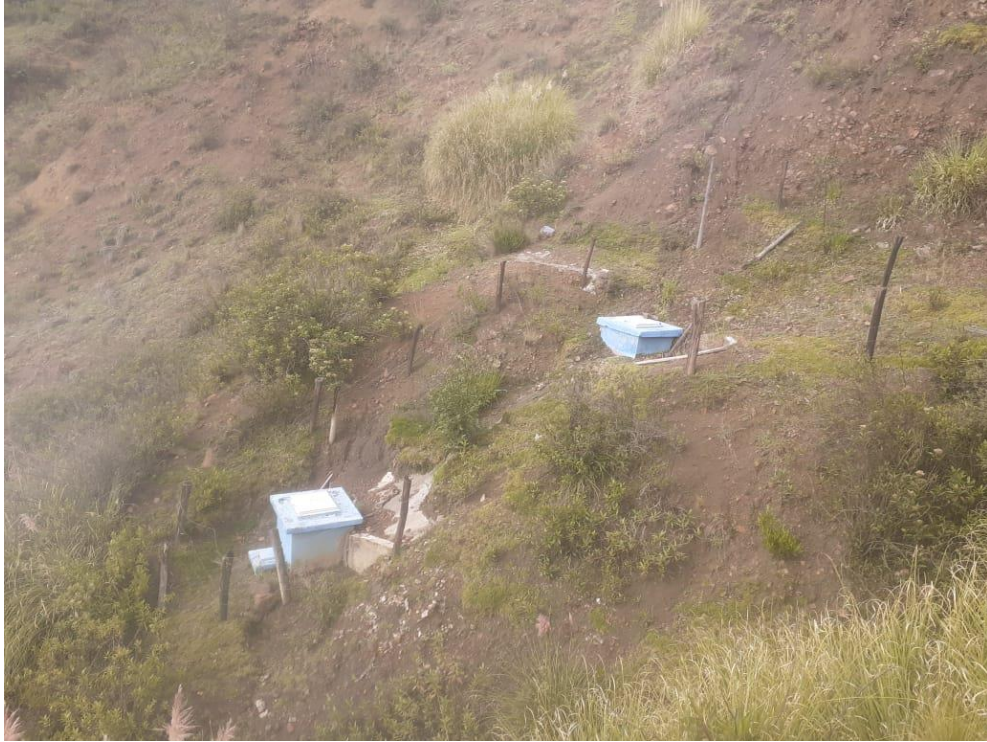
Fotografía N° 01: Primera y segunda captación – Zona Canquillo

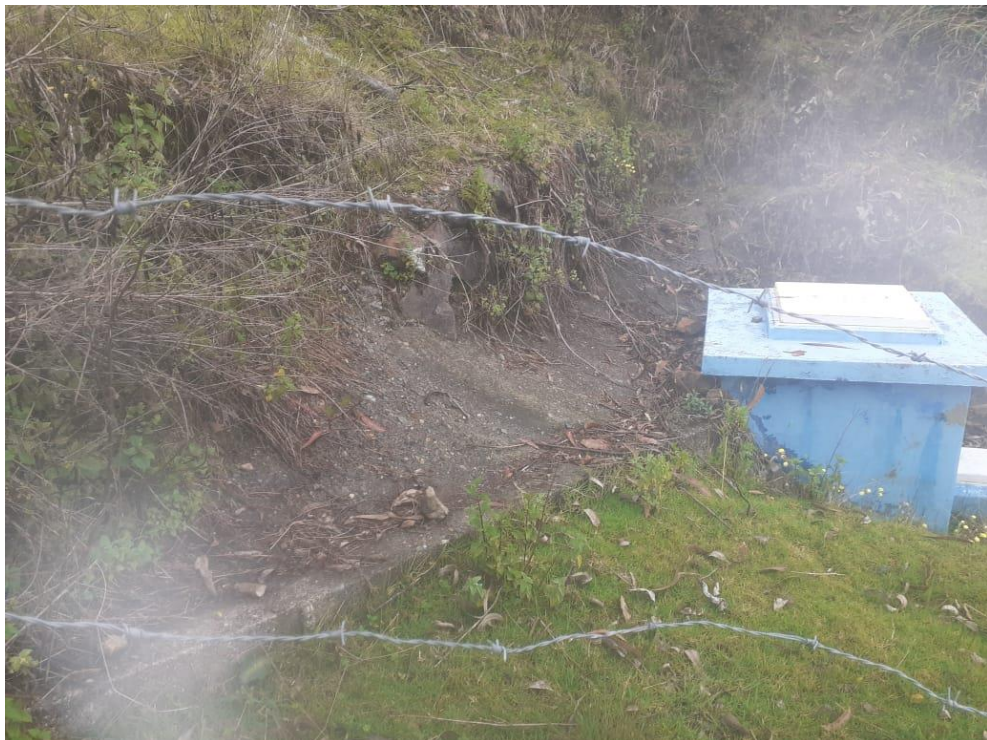
Fotografía N° 02: Tercera Captación - Zona Yulapyacu

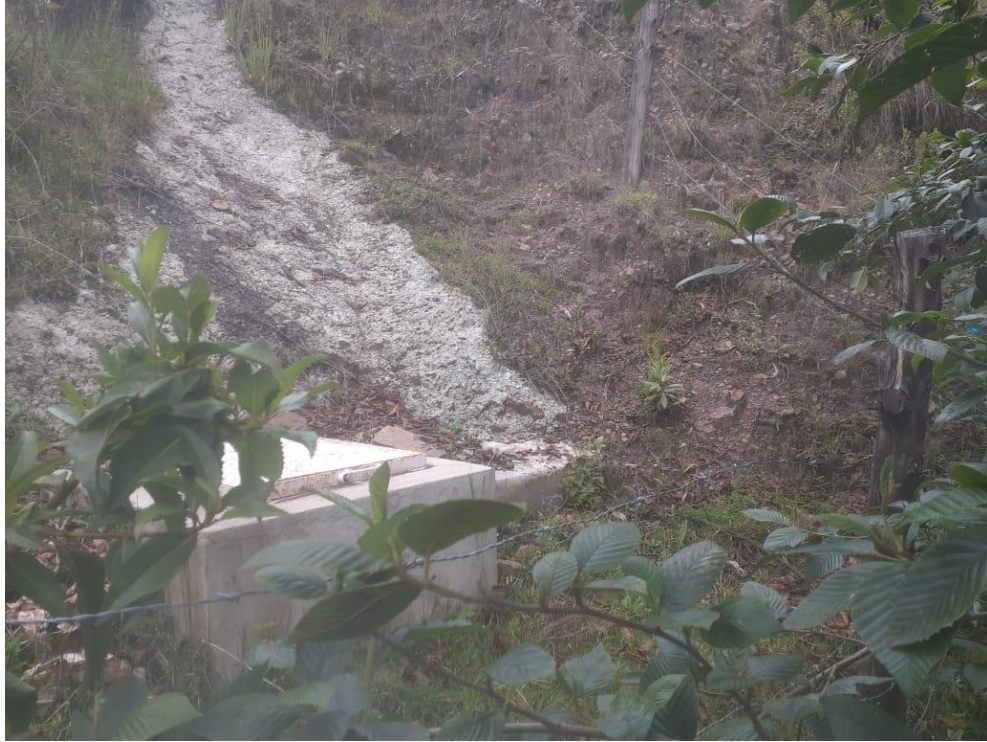
Fotografía N° 03: Cuarta Captación – Zona Yulaqyacu

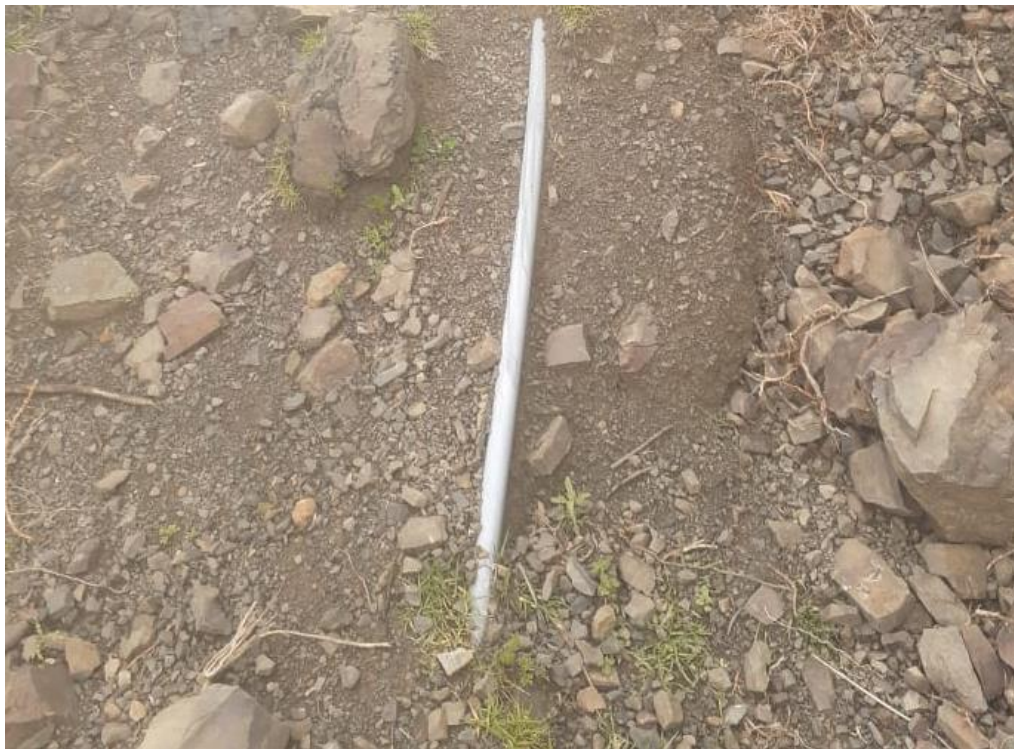
Fotografía N° 04: Línea de conducción

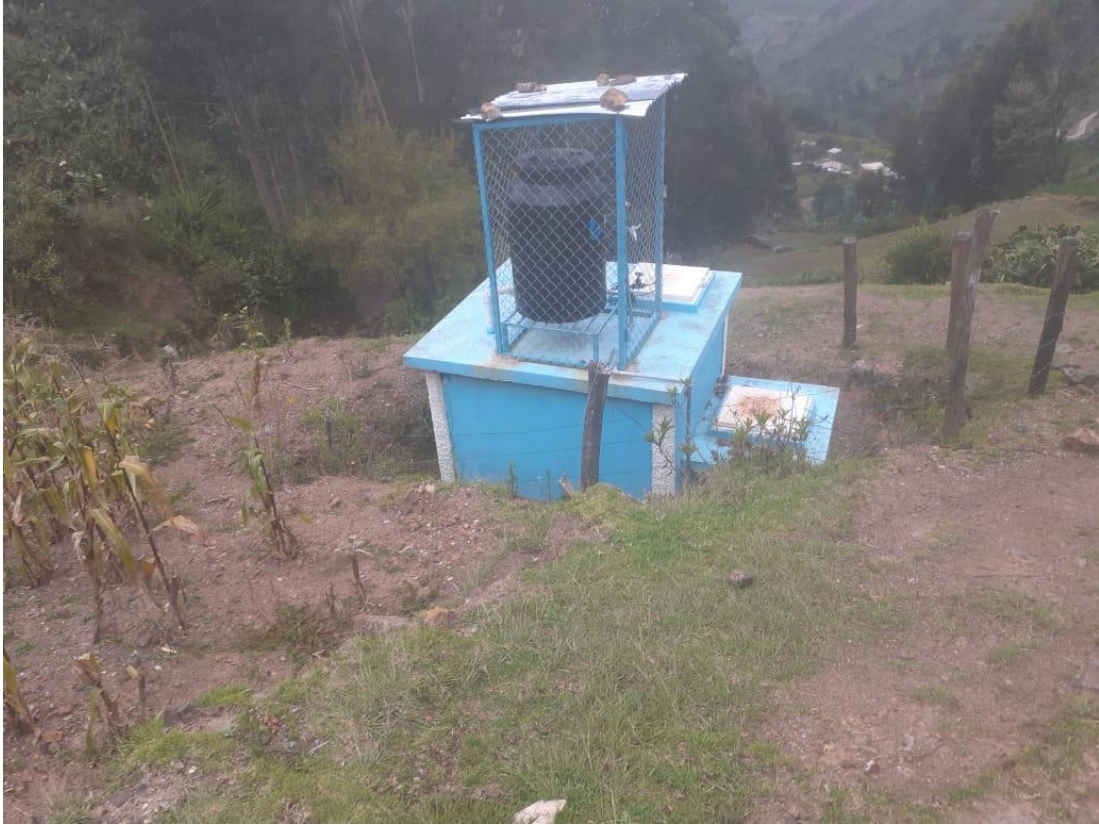
Fotografía N° 05: Reservorios de almacenamiento
