**DIAGNÓSTICO DEL SISTEMA DE ABASTECIMIENTO
DE AGUA POTABLE Y SU INCIDENCIA EN LA
CONDICIÓN SANITARIA DE LA POBLACIÓN DEL
CASERÍO DE VIRAHUANCA, DISTRITO DE MORO,
PROVINCIA DEL SANTA, REGIÓN ÁNCASH – 2020**

**TRABAJO DE INVESTIGACIÓN PARA OPTAR EL
GRADO ACADÉMICO DE BACHILLER EN INGENIERÍA
CIVIL**

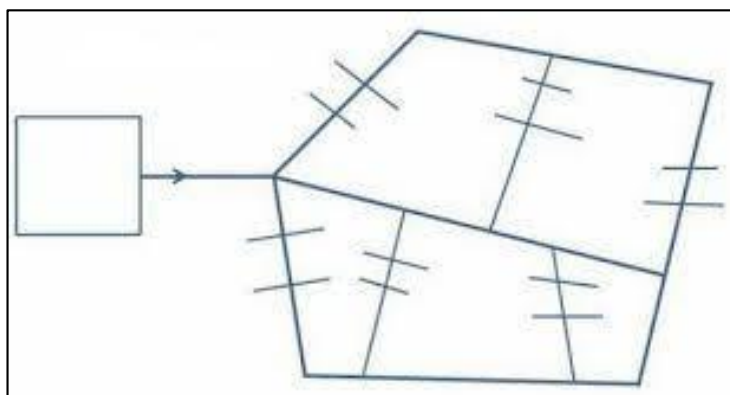
Figura 5: Red cerrada o red enmallada.

Según Pérez (25) son también conocidas como enmalladas, En ellas el agua puede circular el agua por cualquier sentido y de las que derivan las conexiones domiciliarias.

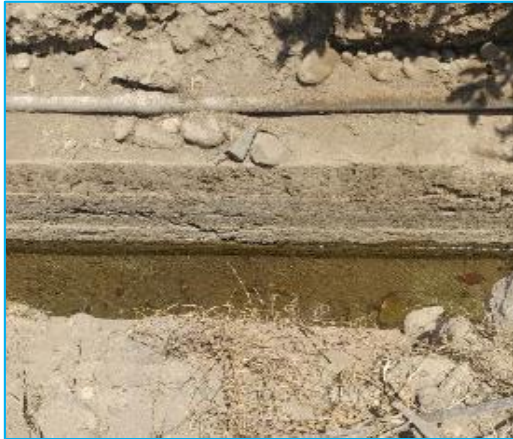
<p>Material: PVC</p> <p>Características físicas: La línea de conducción se conecta a la cámara de captación en las coordenadas UTM, E 808152.00, N 8988026.00 con cota de 428 m.s.n.m. Es una tubería de PVC 2" clase 10 que recorre aproximadamente 1660.00 m junto al canal de regadío hasta la red de distribución en las coordenadas UTM, E 807761, N 8986502 con una cota de 413 m.s.n.m, La línea de conducción tiene una antigüedad de 20 años por lo que está en el límite de rango de periodo de diseño según la Norma Técnica de Diseño: Opciones Tecnológicas para Sistemas de Saneamiento en el Ámbito</p>

Rural que es 20 años, pero un pequeño tramo de aproximadamente 25 m que parte desde la captación ha sido cambiado hace 3 años por tener fugas.

Según la anterior tabla 7 está en estado regular, se puede observar notablemente que algunos tramos de la línea de conducción están expuestas al exterior y corren el riesgo de ser dañadas o degradados por el sol, que puede otorgar químicos dañinos al ser humano.

No cuenta con un mantenimiento constante, pero cuando tiene fugas o atoramientos son reparadas por los mismos pobladores haciendo que a veces en el peor de los casos no se abastezcan de agua hasta por 3 días.

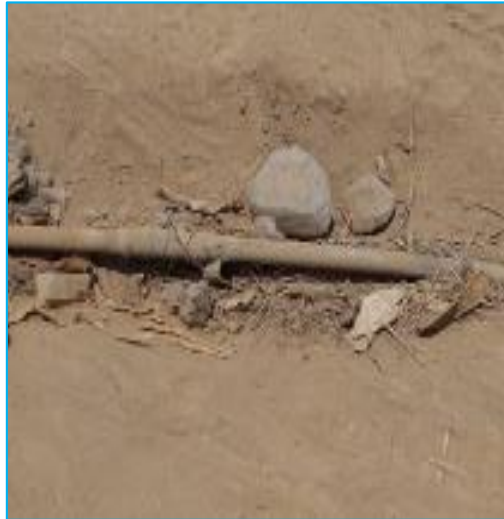
**RED DE
DISTRIBUCIÓN**

Su condición actual es regular tomando en cuenta a la anterior tabla 7, está en proceso de deterioro porque hay tramos donde la tubería está expuesta al medio ambiente y se corre el riesgo de ser dañadas o degradados por el sol, otorgando químicos dañinos al ser humano.

No cuenta con un mantenimiento constante, pero cuando tiene fugas o atoramientos son reparadas por los mismos pobladores haciendo que a veces no se abastezcan de agua hasta por 3 días.

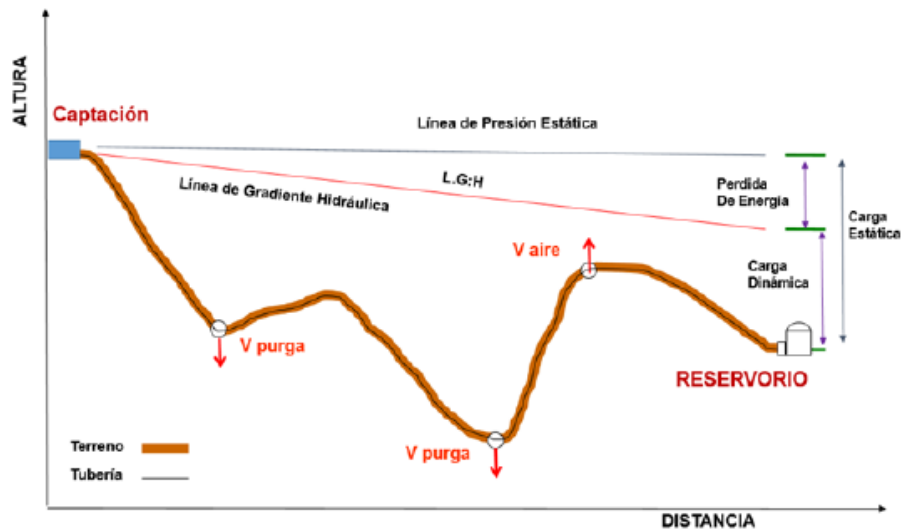
Ilustración N° 03.31. Línea de Conducción

Es la estructura que permite conducir el agua desde la captación hasta la siguiente estructura, que puede ser un reservorio o planta de tratamiento de agua potable. Este componente se diseña con el caudal máximo diario de agua; y debe considerar: anclajes, válvulas de purga, válvulas de aire, cámaras rompe presión, cruces aéreos, sifones. El material a emplear debe ser PVC; sin embargo, bajo condiciones expuestas, es necesario que la tubería sea de otro material resistente.

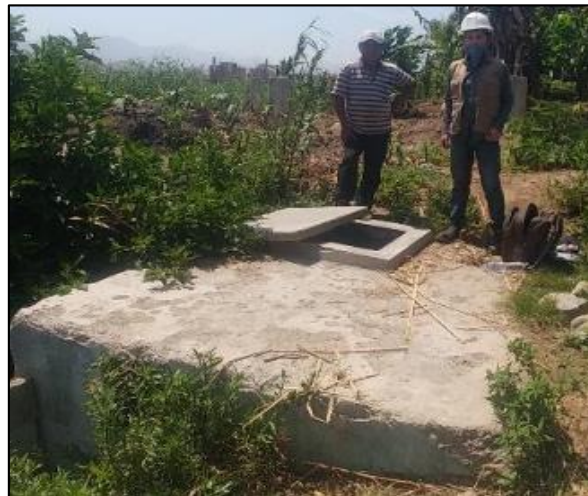
Figura 9: Captación del caserío de Virahuanca

Se puede observar en la imagen que la captación es precaria, se asemeja a uno de tipo captación manantial de fondo, presenta erosión, está despintado y tiene maleza a su alrededor.

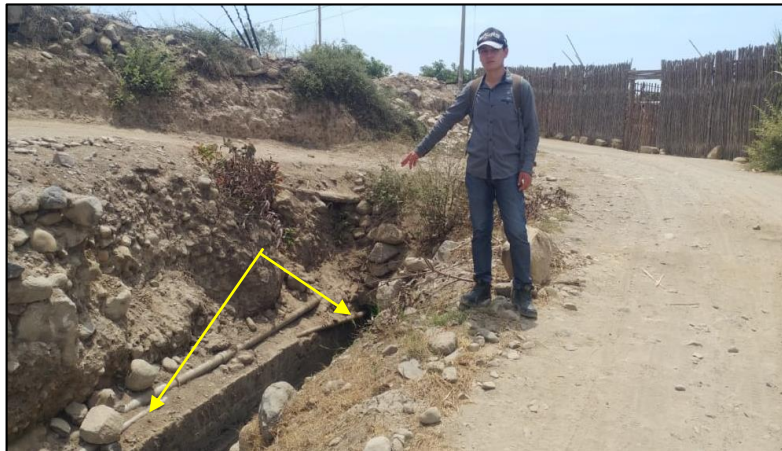
Figura 10: Línea de conducción del caserío de Virahuanca

La línea de conducción la conforma una tubería de 2" clase 10. Tramos de ella está a la intemperie.

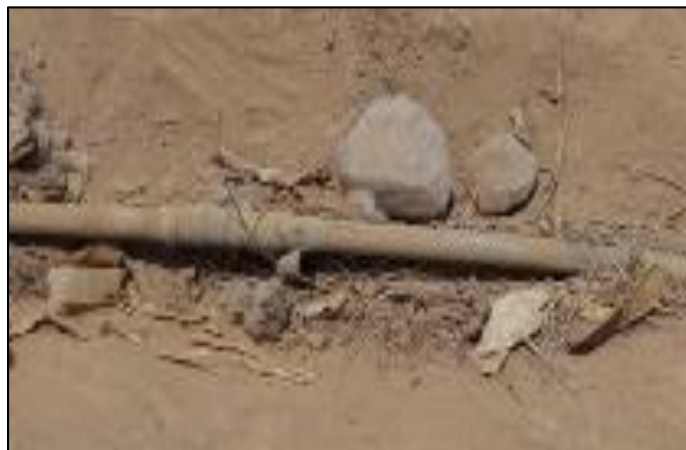
Figura 11: Red de distribución del caserío de Virahuanca

La red de distribución, la conforma tuberías de PVC de 4" clase 7.5. Se puede observar que parte de ella está a la intemperie.
