**UNIVERSIDAD CATÓLICA LOS ÁNGELES
CHIMBOTE**

**EVALUACIÓN Y MEJORAMIENTO DEL SISTEMA DE
ABASTECIMIENTO DE AGUA POTABLE EN EL
CASERÍO DE TAMBO RÍO NEGRO, DEL CENTRO
POBLADO DE PARIAPATA, DISTRITO Y PROVINCIA
DE RECUAY, DEPARTAMENTO DE ANCASH, PARA
SU INCIDENCIA EN LA CONDICIÓN SANITARIA DE
LA POBLACIÓN - 2022**

**TESIS PARA OPTAR EL TÍTULO PROFESIONAL DE
INGENIERA CIVIL**

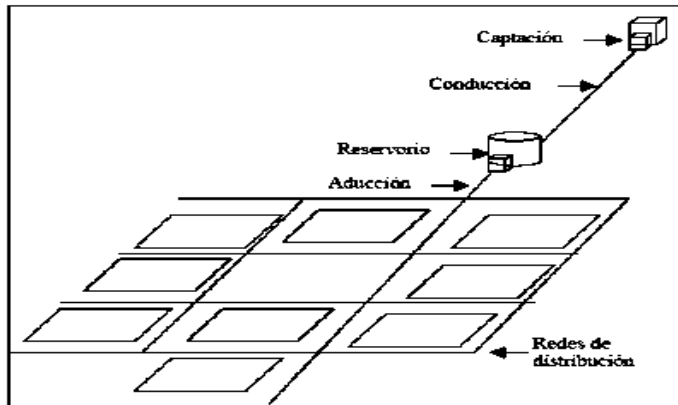
Los sistemas de gravedad sin tratamiento constan de la captación, línea de conducción, reservorio, desinfección, línea de aducción y redes de distribución.

Figura N° 1. Sistema de abastecimiento de agua por gravedad sin tratamiento
Fuente: Organización panamericana de la salud

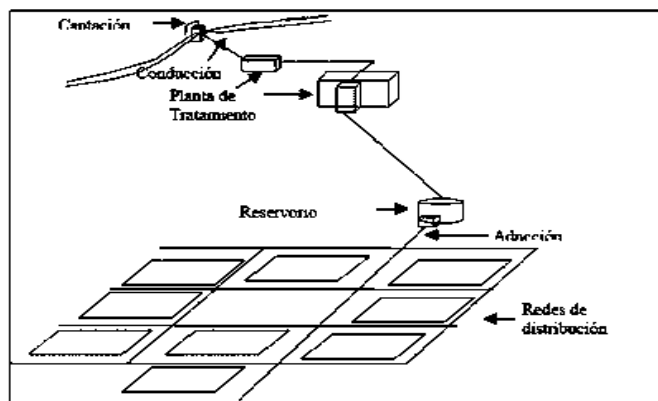
Los sistemas de gravedad con tratamiento constan de la captación, línea de conducción, planta de tratamiento de agua potable, reservorio, desinfección, línea de aducción y redes de distribución.

Figura N° 2. Sistema de abastecimiento de agua por gravedad con tratamiento
Fuente: Organización panamericana de la salud

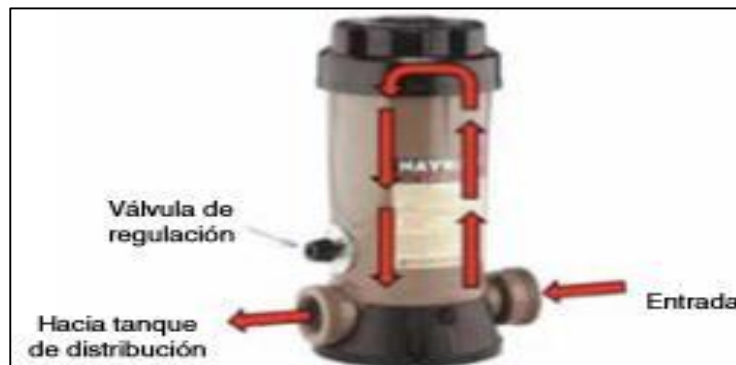
Figura N° 17. Sistema de desinfección por erosión
Fuente: Ministerio de vivienda, construcción y saneamiento

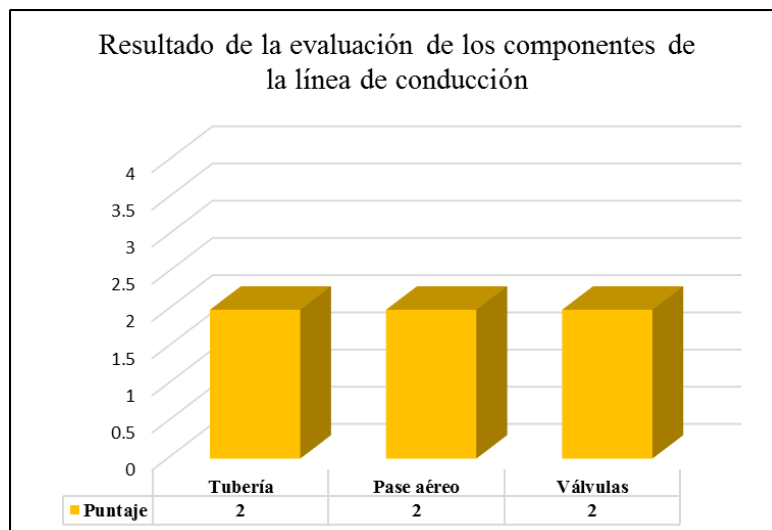
Gráfico N° 4. Resultado de la evaluación de los componentes de la línea de conducción
Fuente: Elaboración propia – 2023

Interpretación: La evaluación de la línea de conducción existente fue realizada en cada uno de sus componentes como son: la tubería, el pase aéreo y las válvulas, la evaluación de los subcomponentes de estos fue realizada de acuerdo a las consideraciones descritas en el Anexo N° 2 y los rangos establecidos en la Tabla N° 4 fueron empleados para determinar el estado de cada uno de estos componentes luego de haber promediado los puntajes de los subcomponentes. En el Gráfico N° 4 se muestran los resultados de la evaluación de los componentes de la línea de conducción existente; el estado de la tubería es malo ya que encuentra expuesta en parte de su tramo y presenta filtraciones debido a la rotura de la tubería; el estado del pase aéreo es malo ya que la tubería se encuentra suspendida sobre un tronco, no se cuenta con soportes ni anclajes para el soporte de esta; y las válvulas se encuentran en mal estado ya que no se encuentran inoperativas y no cuentan con caja de protección.

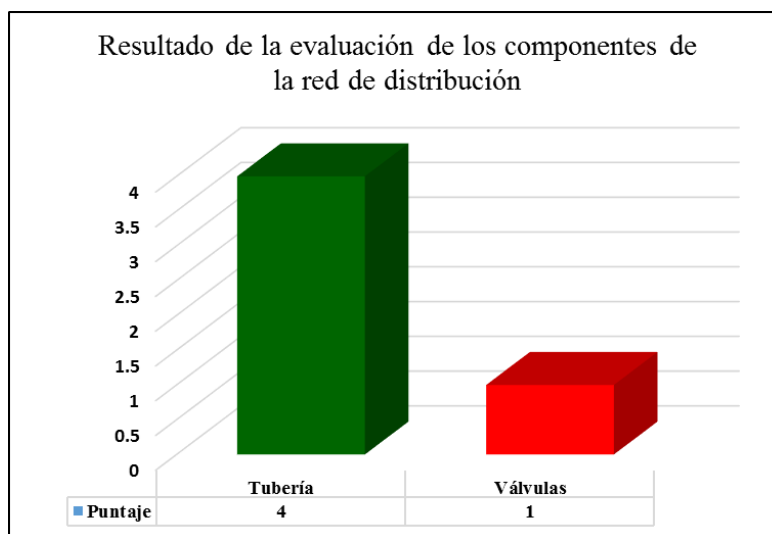
Gráfico N° 9. Evaluación de los componentes de la red de distribución

de la tubería es bueno ya que encuentra enterrada en todo su tramo y no presenta filtraciones y no se tienen válvulas de control ni de purga en la red.
