UNIVERSIDAD CATÓLICA LOS ÁNGELES
CHIMBOTE

DIAGNÓSTICO DEL SISTEMA DE ABASTECIMIENTO DE AGUA
POTABLE EN EL CASERÍO DE CORRALPAMPA, DISTRITO DE
CACHACHI, PROVINCIA DE CAJABAMBA, DEPARTAMENTO
CAJAMARCA Y SU INCIDENCIA EN LA CONDICIÓN SANITARIA
EN LA POBLACIÓN - 2019

**TRABAJO DE INVESTIGACIÓN PARA OPTAR EL GRADO
ACADÉMICO DE BACHILLER EN INGENIERÍA CIVIL**

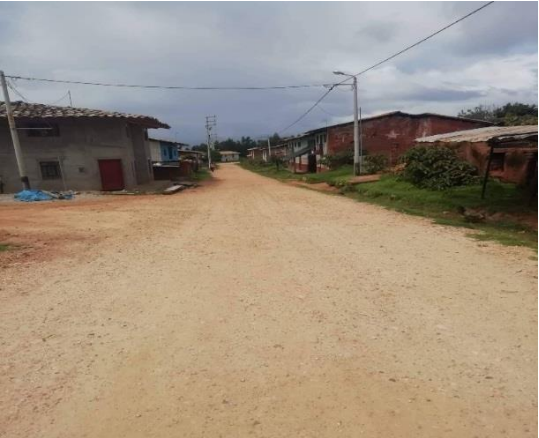
IMAGEN	DIAGNOSTICO
<p style="text-align: center;">RED DE DISTRIBUCION</p>

<p>Características físicas: Por las constantes fisuras que está sufriendo el sistema de agua potable la red de distribución tarde un llegar a las familias, las cuales solo tienen agua por ciertos tramos</p> <p>Estado Actual Otra de las averías encontradas, son el desperdicio que se da al llegar a la distribución</p> <p>Mantenimiento: Los pobladores tratan de cuidar el agua, debido a la demora de esta.</p>

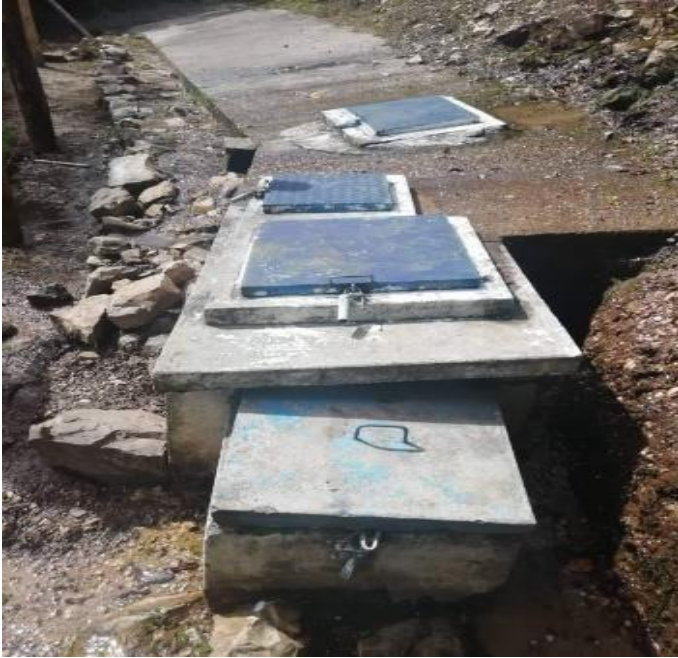
· En la imagen se puede observar las cámaras de captación con las que cuenta el caserío de Corralpampa, Distrito de Cachachi, Provincia de Cajabamba, Departamento de Cajamarca.

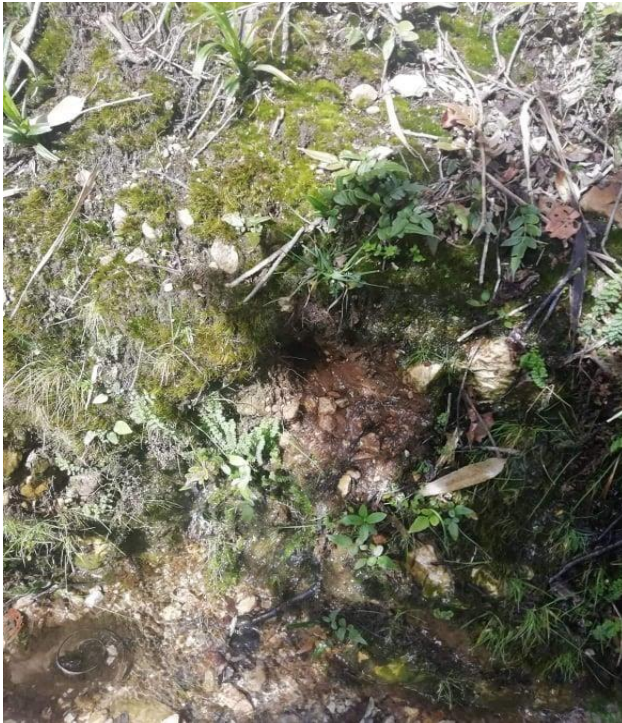
En la imagen se puede apreciar la fuente de abastecimiento con el que se abastece el caserío de corralpampa.

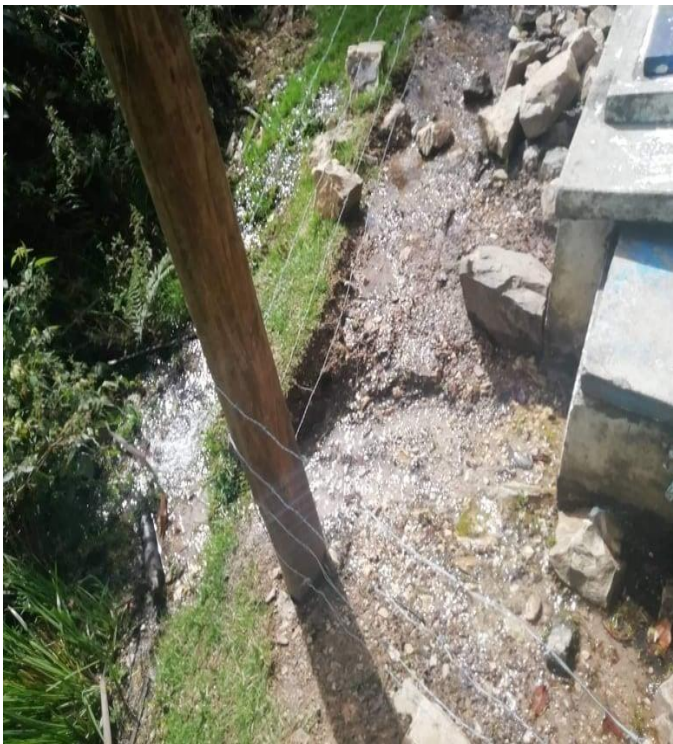
Aquí se puede observar la caída del agua que pasa por la cámara de captación con destino a cada hogar del caserío de Corralpampa, Distrito de Cachachi, Provincia de Cajabamba, Departamento de Cajamarca.

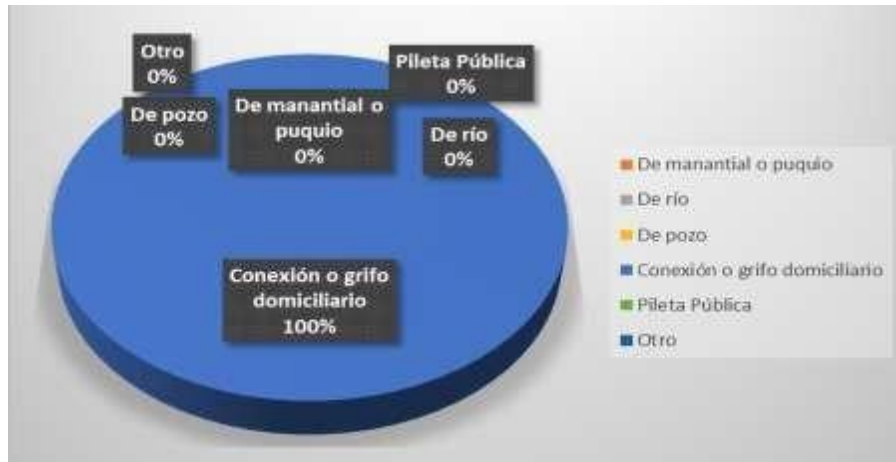
Interpretación: Como se puede apreciar en el grafico podemos ver que, el 100% (25) de las personas encuestadas cuentan con agua potable en sus hogares.

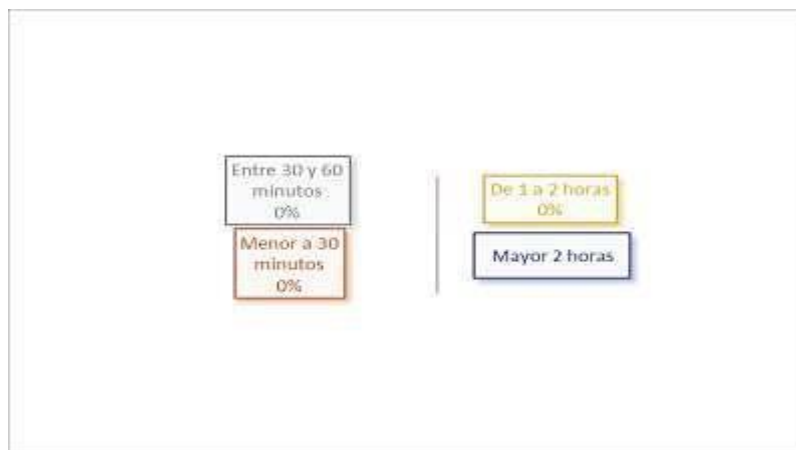
Interpretación: Se puede apreciar que ya que todas las personas cuentan con agua potable en sus hogares ningún familiar de las personas encuestadas demora al traer agua a sus hogares.

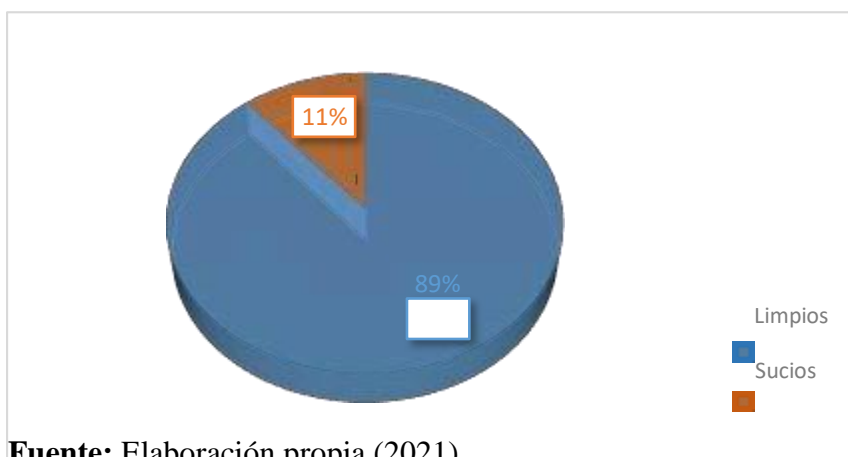
Interpretación: Al momento de poder apreciar en qué condiciones están los recipientes que almacenan el agua los encuestados se dio a notar que el 89%(16) hogares cuentan con un recipiente limpio, y que tanto solo el 11%(2) hogares tenían sus recipientes sucios.
