**EVALUACIÓN Y MEJORAMIENTO DEL SISTEMA DE  
ABASTECIMIENTO DE AGUA POTABLE Y SU  
INCIDENCIA EN LA CONDICIÓN SANITARIA DE LA  
POBLACIÓN DEL CASERIO DE PAMPAS, DISTRITO  
DE PAMPAROMAS, PROVINCIA DE HUAYLAS,  
DEPARTAMENTO DE ÁNCASH - 2022**

**TESIS PARA OPTAR EL TÍTULO PROFESIONAL DE  
INGENIERO CIVIL**

Evaluación y Mejoramiento del Sistema de Abastecimiento de Agua Potable y su incidencia en la condición sanitaria de la población del caserío Pampas, distrito de Pamparomas, provincia de Huaylas, departamento de Áncash – 2022.

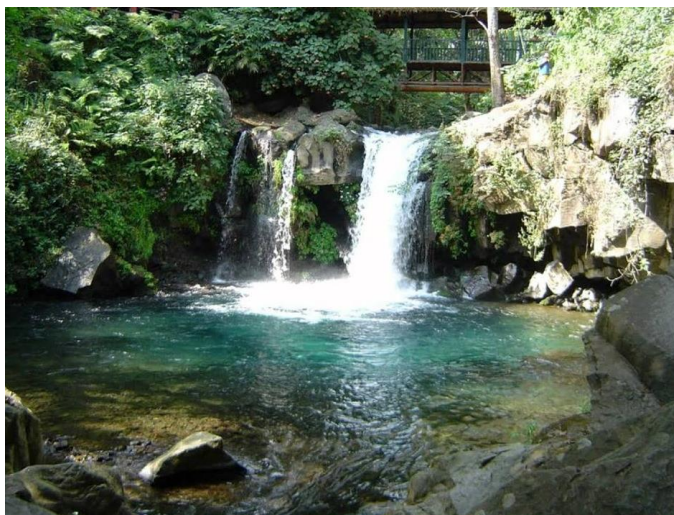
**Figura 2:** Manantial de agua

Como afirma Rodríguez et al (15), es aquella filtración del suelo o mejor conocidas como agua subterránea, el agua fluye sobre la tierra, esto se da mayormente en las laderas. El líquido que emana el suelo no es de toda pura por los microorganismos que se hallan en ella, para eso se necesita un examen bacteriológico.

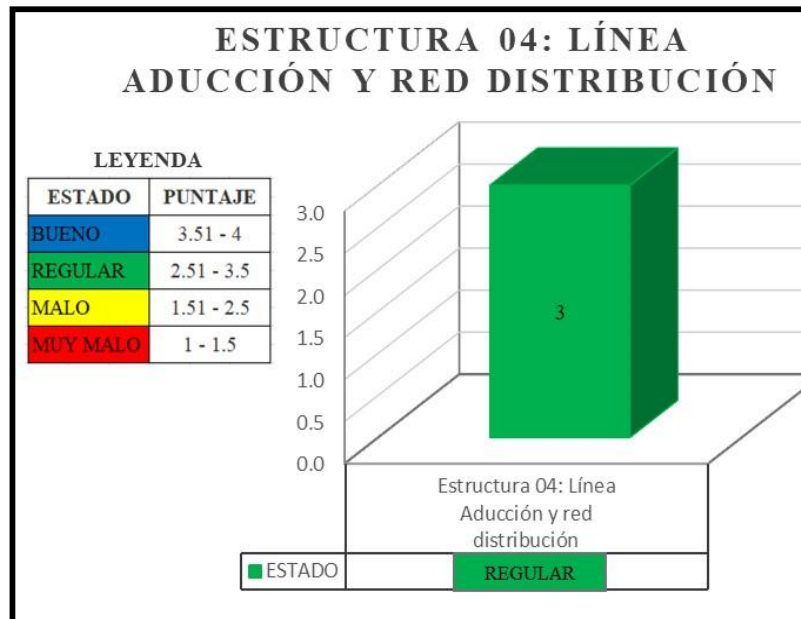
**Gráfico 6:** Condición del sistema: Línea de aducción y red de distribución

**Percepción:** Luego de ser evaluada, obtuvo un puntaje 3 que lo condiciona como una infraestructura regular.

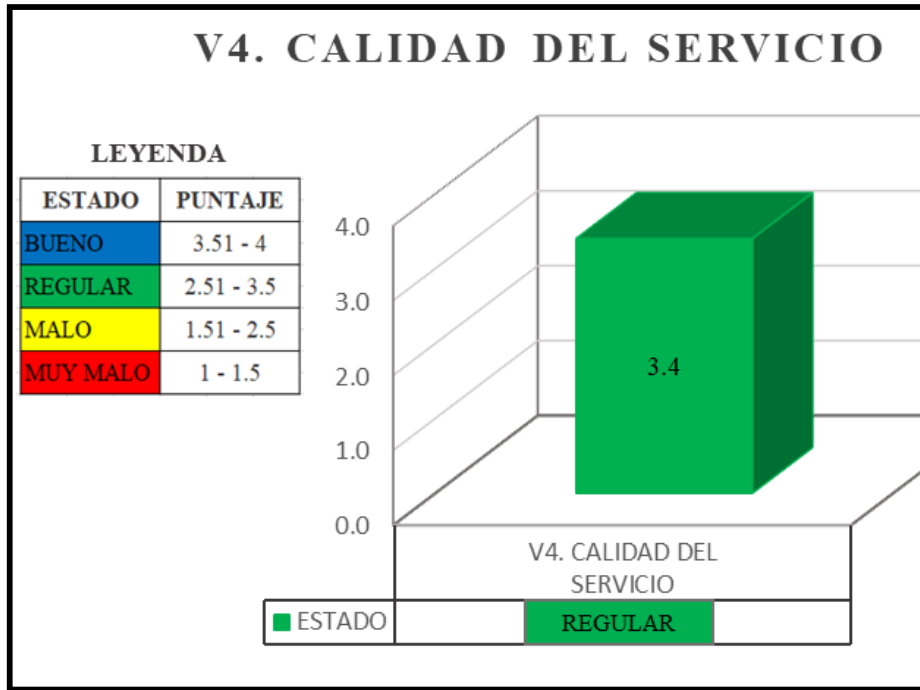
**Gráfico 14:** Calidad del servicio

**Percepción:** Luego de ser evaluada, obtuvo un puntaje de 3.4 que lo condiciona como una infraestructura regular.
