**EVALUACIÓN Y MEJORAMIENTO DEL SISTEMA
DE SANEAMIENTO BÁSICO Y SU INCIDENCIA EN LA
CONDICIÓN SANITARIA DEL CASERÍO DE SHUMAY,
DISTRITO DE MARCARÁ, PROVINCIA DE CARHUAZ,
DEPARTAMENTO DE ANCASH, 2020.**

**TESIS PARA OPTAR EL TÍTULO PROFESIONAL DE
INGENIERA CIVIL**

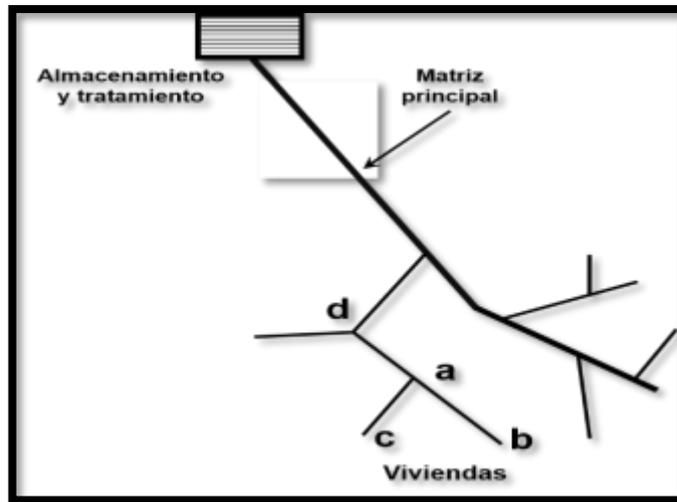
“Tiene esta denominación porque esta red en su diseño tiene la forma de las ramas de un árbol, tiene una línea principal que se

encuentra en el eje central y las que parten de el se les denomina ramificaciones”. (12)

Figura 2. Sistema de distribución ramificado
Fuente: Elaboración propia

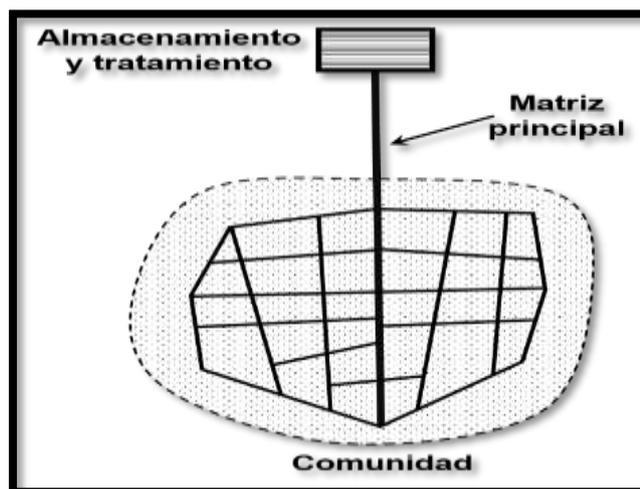
“Este sistema difiere bastante del ramificado, pues aquí el agua circula por todos los caminos e ingresa por diferentes puntos”.

Figura 3. Sistema de distribución en malla
Fuente: Elaboración propia

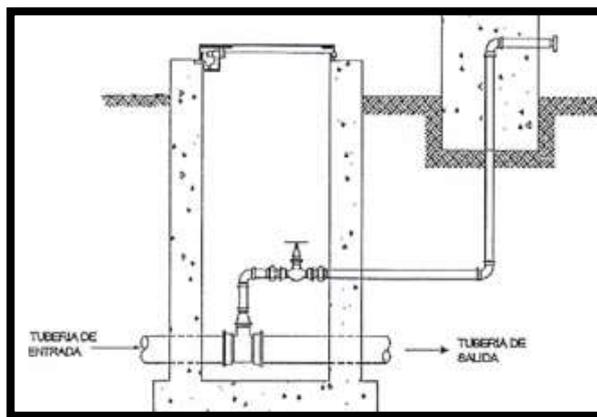
“En el sistema de abastecimiento hay aire que se almacena en las cotas altas causando una baja presión de la cantidad de agua, lo cual produce una elevada perdida de carga y para poder evitar esta acumulación de aire, se requiere la instalación de estas válvulas de aire automáticas”. (13)

Figura 4. Cámara de válvula de aire
Fuente: Elaboración propia

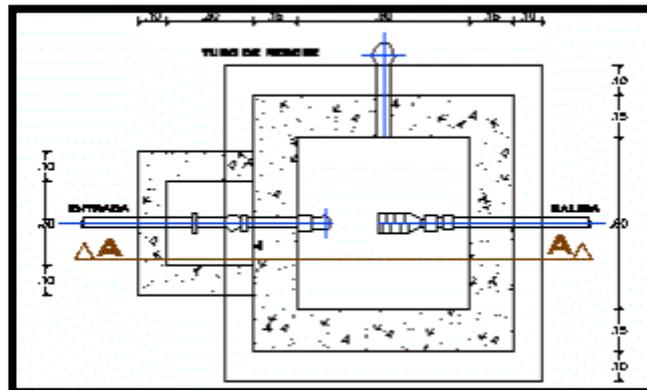
Dado que existe una gran diferencia de nivel entre la bodega y algunos puntos cercanos al cable de control, se recomienda que la presión sea superior a la de la tubería a soportar, y en este caso se recomienda la instalación de una cámara de sobrepresión. (13)

Figura 6. Cámara rompe presión
Fuente: Elaboración propia

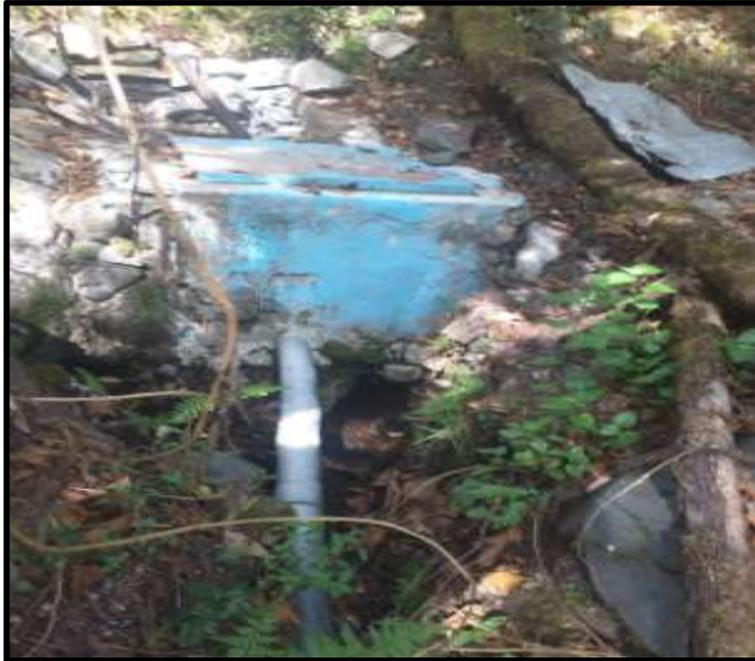
Fotografía 01: Captación, de agua potable del Caserío de Shumay, Marcará, Carhuaz, Ancash

“El resultado de la evaluación de la cámara de captación, indico que está se encuentra en deterioro, principalmente los accesorios que se encuentran dentro de ella, los cuales por el paso del tiempo y al no contar con los componentes adecuados como: zanja de coronación, tubería de limpia y rebose se deterioraron fácilmente. Así mismo proyecta realizar el mantenimiento del sello de protección, tapa metálica, zanja de coronación y canastilla de tubería de salida que se encuentran deterioradas, sin embargo, no obstruye el funcionamiento del sistema, determinándose así que este sistema se encuentra en un estado “Regular”. En la tesis de Apaza (8) que tiene por título “Diseño de un sistema sostenible de agua potable y saneamiento básico en la comunidad de Miraflores - Cabanilla - Lampa - Puno” refiere que la captación del sistema de abastecimiento de agua se encuentra mal diseñada y esta no cumple con la función para la cual fue creada, además la RM 192- 2018 (18) refiere las especificaciones que debería tener la captación, la cual esta no cumple.”

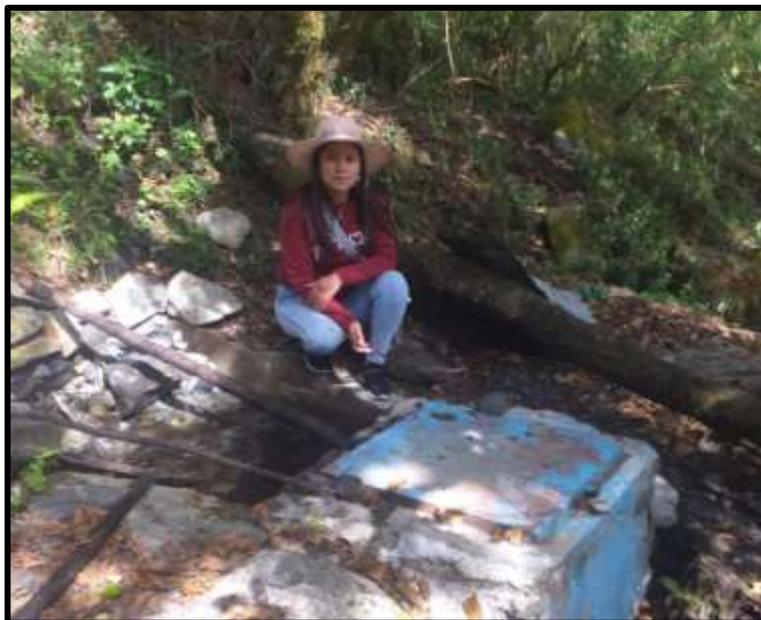
Fotografía 02: Captación de agua potable del Caserío de Shumay, Marcará, Carhuaz, Ancash

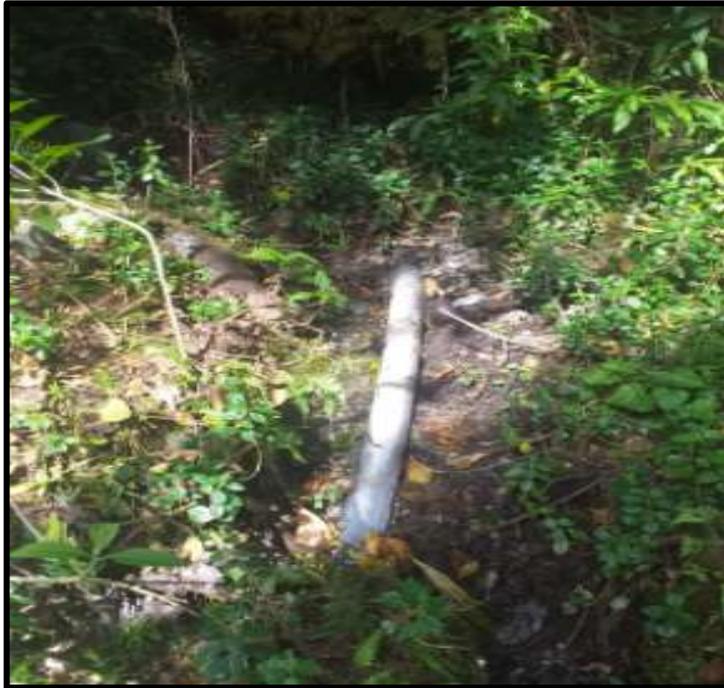
Fotografía 03: Tubería de conducción expuestas a la intemperie de agua potable del Caserío de Shumay, Marcará, Carhuaz, Ancash

“La línea de conducción consta de una tubería de 2” tiene una longitud de 10.00 km de largo, y tiene 3 cámaras rompe presión del tipo 6, tiene válvula de aire y válvula de purga, aunque por el paso de los años ya se encuentra deteriorada y en su recorrido presenta partes de tubería expuesta a la intemperie en el tramo de la captación hacia el CRP-6 (N° 01). Esta línea de conducción cumple con lo que refiere la RM 192-2018 (18) de cumplir la función de conducir agua desde la captación hasta la cámara

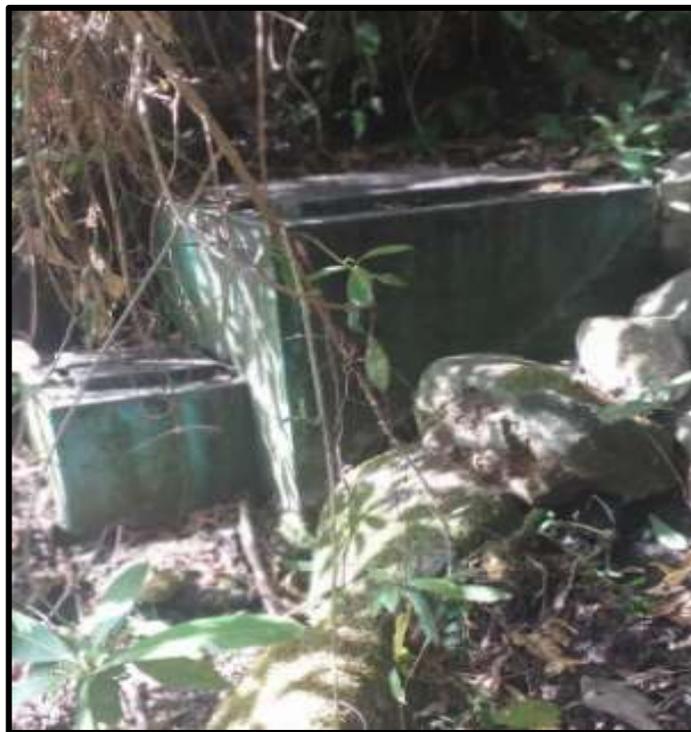
Fotografía 04: Cámara rompe presión de agua potable del Caserío de Shumay, Marcará, Carhuaz, Ancash

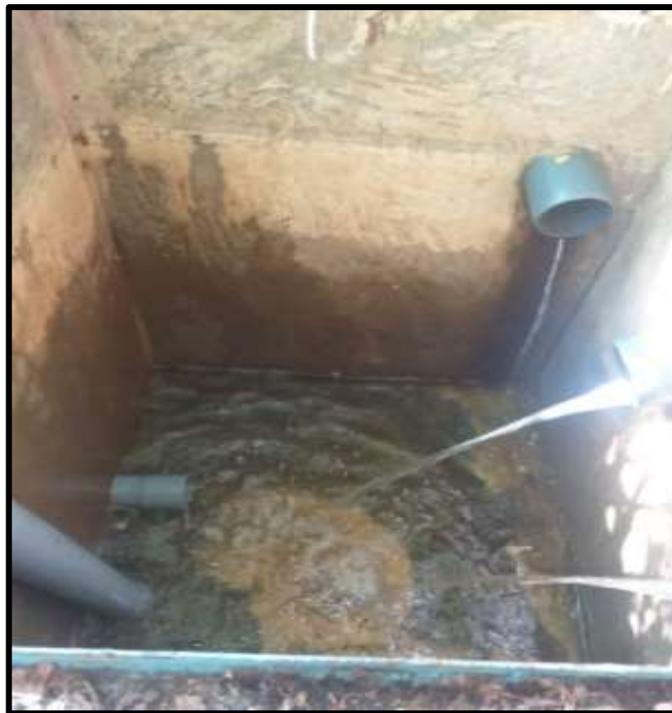
Fotografía 08: Se muestra la captación de agua potable del Caserío de Shumay, Marcará, Carhuaz, Ancash.

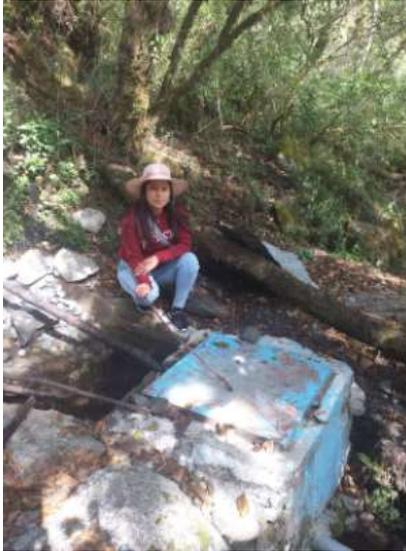
Tabla 2. Captación

Coordenadas UTM: 18L8968105.00 m E 214330.00 Altitud: 2775.00 msnm		
INDICADOR	DESCRIPCIÓN	IMAGEN
Evaluación estructural	El sello de protección se encuentra en un estado deteriorado debido a que en sus alrededores existen malezas. El orificio de salida se encuentra en mal estado debido a que se encuentra repleto de raíces. La cámara húmeda se encuentra en un estado deteriorado por la presencia de fisuras, corrosión y falta de limpieza. La tapa sanitaria está en estado deteriorado, por la presencia de eflorescencia, la caja de válvulas se encuentra en mal estado, ya que no se puede abrir con facilidad y se encuentra cubierta de malezas. La tubería de limpia y el cono de rebose están en mal estado encontrándose rotas. El cerco perimétrico se encuentra deteriorado por la presencia de óxidos ya la vez se encuentra roto.

Evaluación hidráulica	El tipo de captación es un manantial ladero, con lecho filtrante y sello de protección sus dimensiones son 1.10x4.20m. Cámara húmeda es de concreto armado, sus dimensiones son 1.20x1.20x1.20m, con tapa sanitaria de metal de dimensiones 0.65x0.65m, tiene sus elementos internos orificios u lloronas de material de PVC diámetro de 2”, la caja de válvulas tiene dimensiones de 0.65x0.65x0.50m con tapa metálica de dimensiones 0.50x0.50m , su tubería de limpia, rebose es de material de

PVC de diámetro 2", sus canastillas son de diámetro de 4".su cerco perimétrico es irregular de material de malla metálica de 6.0x3.0m. No cuenta con zanja de coronación.	
Evaluación operativa	No se realiza mantenimiento, está operativa, pero se encuentra con muchas deficiencias.

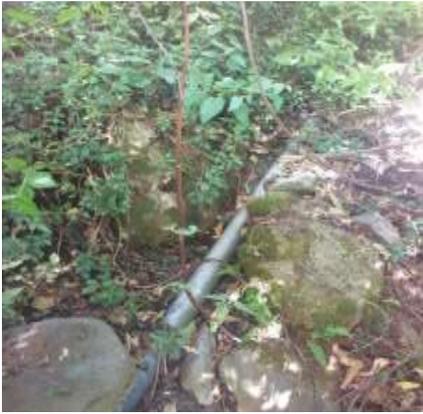
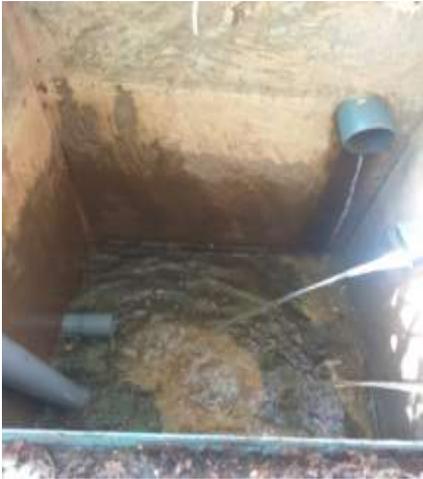
Tabla 3. Línea de conducción

Coordenadas UTM: 18L8968105.00 m E 214330.00 Altitud: 2775.00 msnm		
INDICADOR	DESCRIPCION	IMAGEN
Evaluación estructural	En la línea de conducción la tubería se encuentra en estado deteriorado, ya sé que se encuentra en la intemperie y se puede visualizar las roturas por algunos tramos. En la cámara rompe presión la tapa metálica se encuentra en un estado deteriorado, presenta oxido por falta de mantenimiento, la tubería de entrada se encuentra en estado deteriorado presentando roturas, la tubería de limpia y rebose se encuentran en mal estado ya que presentan suciedad y sarro en su interior. La tubería de salida y canastilla se encuentran en estado deteriorado presentando suciedad y sarro. No presenta cerco perimétrico y están cubiertos de hierbas.

Evaluación hidráulica	La línea de conducción es parte de la captación que permite conducir el agua hasta el reservorio, tiene una longitud aproximada de 600 ml; el material es de PVC, de diámetro de 2". En ella se encuentran 3 cámaras rompe presión tipo 6 de material de concreto armado, la tapa es de material metálica de 0.75x0.75m, la tubería de limpia y rebose es de material de PVC de 2", el cámara húmedo de concreto es de material de concreto armado, sus dimensiones son 0.90x0.90x0.90m, teniendo una tubería de salida de 2", su canastilla es de diámetro de 3".

Evaluación operativa	No se realiza mantenimiento, está operativa, pero se encuentra que hay tuberías que necesitan ser cambiadas.

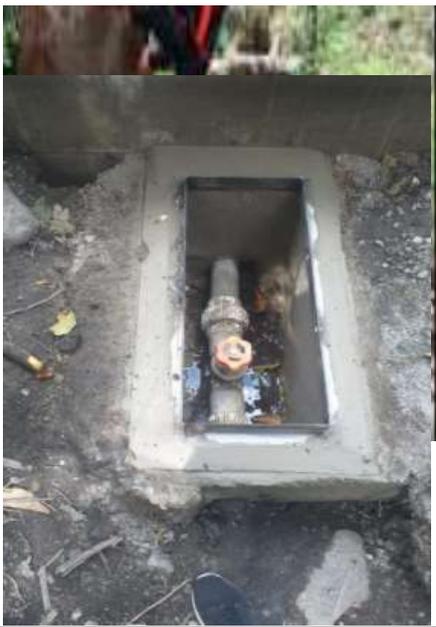
Tabla 5. Reservorio

Coordenadas UTM: 18L8968105.00 m E 214330.00 Altitud: 2775.00 msnm		
INDICADOR	DESCRIPCION	IMAGEN
Evaluación estructural	El reservorio es de concreto y tiene una antigüedad 15 años y este se encuentra con fisuras leves al exterior. El dado de protección de concreto está en mal estado casi destruido, le faltan accesorios como el tubo de ventilación, tiene zanja de coronación, pero se encuentra obstruida. En la caja de válvulas del reservorio: la tapa sanitaria se encuentra en estado deteriorado con presencia de óxidos y falta de mantenimiento, la cámara de válvulas se encuentra húmeda por la filtración de agua en la válvula y esta podría infiltrar en el concreto, la tubería de entrada se encuentra en buen estado, al igual que la tubería de salida

Evaluación hidráulica	El reservorio es de concreto armado de dimensiones de 4.0x3.0x1.7m, la tapa sanitaria es de material de metálico de

<p>dimensiones de 0.60x0.60m, asu vez el reservorio tiene escalera de ingreso para hacer el mantenimiento interno y esta es del tipo gato móvil, tiene un dado de protección que es de concreto de 0.25x0.25x0.25 m, la tubería de rebose y la tubería de limpia son de 2" de diámetro, cuenta con una canastilla de 3" de diametro, la tubería de entrada es de 2" de diámetro al igual que la tubería de salida de agua,</p> <p>El cerco perimétrico del reservorio es de acero (F° G°) de 6.0x5.0m.</p> <p>El sistema de cloración es por goteo.</p> <p>La caja de válvulas del reservorio: su tapa es de material metálico de dimensiones 0.75x0.75m. su Cámara de válvulas es de concreto de dimensiones 0.90x0.90m. la entrega de agua al reservorio es de material de tubería PVC de diámetro de 2", la válvula de entrada y salida es de material de PVC de tipo globo de diámetro de 2".</p>	
Evaluación operativa	Se realiza el mantenimiento cada 2 meses, se encuentra operativo con muchas deficiencias de limpieza. El sistema de cloración es por goteo, lo realizan cada 3 meses.

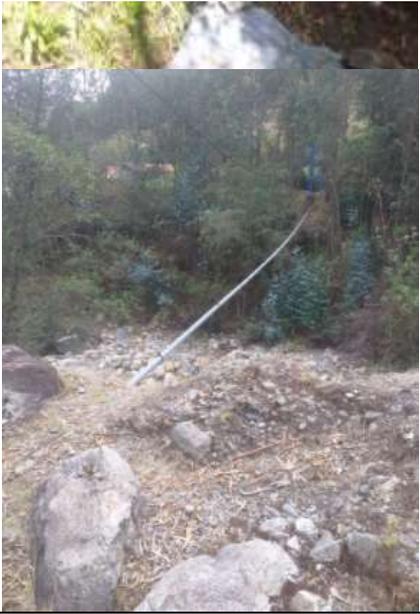
Tabla 6. Red de distribución

Coordenadas UTM: 18L8968105.00 m E 214330.00 Altitud: 2775.00 msnm		
INDICADOR	DESCRIPCION	IMAGEN
Evaluación estructural	<p>La red de distribución tiene una antigüedad de 15 años, cuenta con una válvula de control para controlar la red de distribución, no cuenta con válvulas de purga, su caja de válvulas se encuentra cubierto de hierbas en mal estado, tapa sanitaria con presencia de óxidos.</p> <p>La Válvula de control se encuentra en buenas condiciones fue cambiada y se encuentra en buen estado, las cajas de concreto se encuentran en buenas condiciones</p>

Evaluación hidráulica	<p>Las redes principales de diámetro de 1" son de PVC con una longitud total de 5.0 km y las redes secundarias también de PVC, con una longitud de 3.0 km de diámetro de 1/2", cuenta con 3 cámaras rompe presión CRP- 7. La cámara rompe presion CRP-7 es de concreto de dimensiones 1.20x0.90m, la tapa</p>

<p>sanitaria es de material metálica de 0.60x0.60m, la canastilla de tubería de salida tiene un diámetro de 2", es de material de PVC, la tubería de ventilación es de material de F°G°, la caja de válvulas tiene su tapa sanitaria de dimensiones 0.45x0.45m.</p> <p>Existen 120 conexiones domiciliarias conformadas por una red de tuberías de diámetro de ½" de PVC, la válvula control es de ½" diámetro y tiene una caja de concreto de dimensión de 0.30mx0.30m.</p>	
Evaluación operativa	No se realiza mantenimiento, está operativa, no encontrándose deficiencias, funciona en buenas condiciones

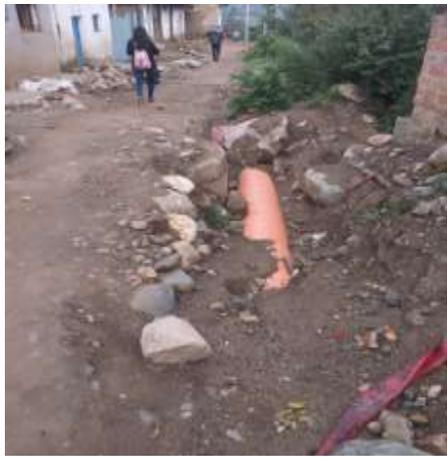
Tabla 7. Redes colectoras

Coordenadas UTM: 18L8968105.00 m E 214330.00 Altitud: 2775.00 msnm		
INDICADOR	DESCRIPCION	IMAGEN
Evaluación estructural	Las tuberías de las redes colectoras se encuentran enterradas y no presentan muestras de desperfectos en su funcionamiento, salvo algunos tramos que están expuestos y necesitan ser restituidas

Evaluación hidráulica	Las redes colectoras son de material de PVC, fueron puestas hace 8 años, estas constan de un suministro e instalación de tubería DN 160MM Y 200MM, la cual se ajusta a la cantidad de población y a las pendientes que tienen un buen arrastre hidraulico.	
Evaluación operativa	Se encuentra sin operación y mantenimiento, realizan cada año la limpieza, funciona en buenas condiciones

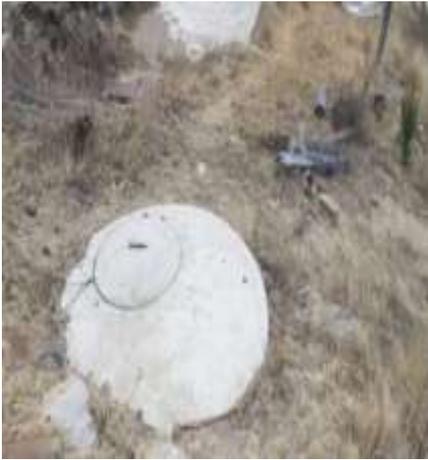
Coordenadas UTM: 18L8968105.00 m E 214330.00 Altitud: 2775.00 msnm		
INDICADOR	DESCRIPCION	IMAGEN
Evaluación estructural	Los buzones de sistema de alcantarillado sanitario no presentan defectos en su funcionamiento debido a que no hay

presencia de colmatación ni obstrucciones.

Evaluación hidráulica	Los buzones son de concreto reforzado de forma circular y tapa prefabricada de concreto reforzado para buzones de diámetro de 60 cm, existen 4 buzones, donde se pudo apreciar de tipo I y II, el buzón tipo I tiene altura de 1.20m, su tapa es de concreto prefabricado, dentro de ella se aprecia una escalinata de acero, así mismo también se encontró 2 buzones del tipo II, donde su altura es de 1.80m .	
Evaluación operativa	Se encuentra sin operación y mantenimiento, realizan cada año la limpieza, funciona en buenas condiciones
