**EVALUACIÓN Y PROPUESTA DE MEJORA DEL
SISTEMA DE ALCANTARILLADO, PARA SU
INCIDENCIA EN LA CONDICIÓN SANITARIA DE LA
POBLACIÓN DEL CENTRO POBLADO CERRO
BLANCO, DISTRITO DE NEPEÑA, PROVINCIA DEL
SANTA, DEPARTAMENTO DE ANCASH – 2023.**

**TESIS PARA OPTAR EL TITULO PROFESIONAL DE
INGENIERIO CIVIL**

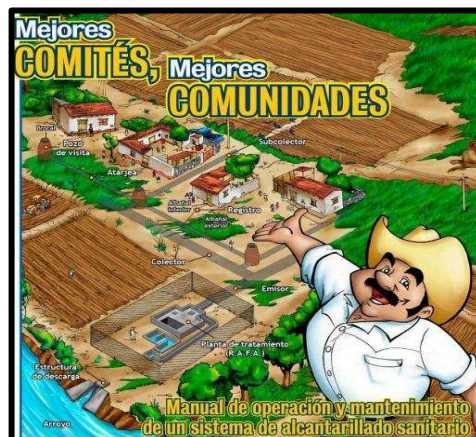
Figura 3: Alcantarillado sanitario

Para Siapa(16), Por lo general, es una red de tuberías que debe llevar las aguas residuales municipales (domésticas o comerciales) de manera rápida y segura a un sitio de tratamiento y, en última instancia, a un vertedero sin causar daños ni inconvenientes.

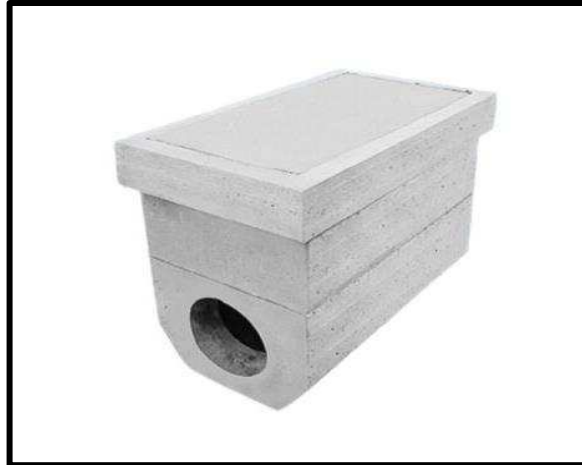
Figura 8: Caja de registro

Como indica Alcazar(24), la caja de registro es la que está instalada en la vereda encima de la tubería de salida de la vivienda, y cuando se encuentra dentro del predio debe de estar cercada sin acceso fácil.

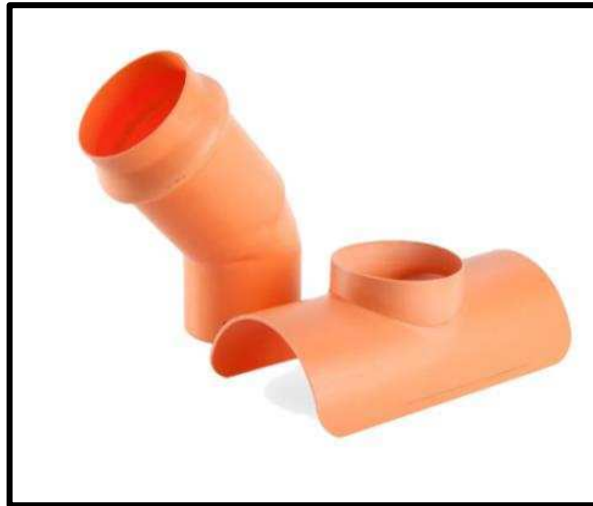
Figura 10: Elemento de empalme

Dice SEDAPAL(27), el empalme se hace en la clave del tubo colector para obtener la descarga en caída libre sobre ella, de lo contrario al no poder realizarse de esta manera se considera un empotramiento de forma tangencial.

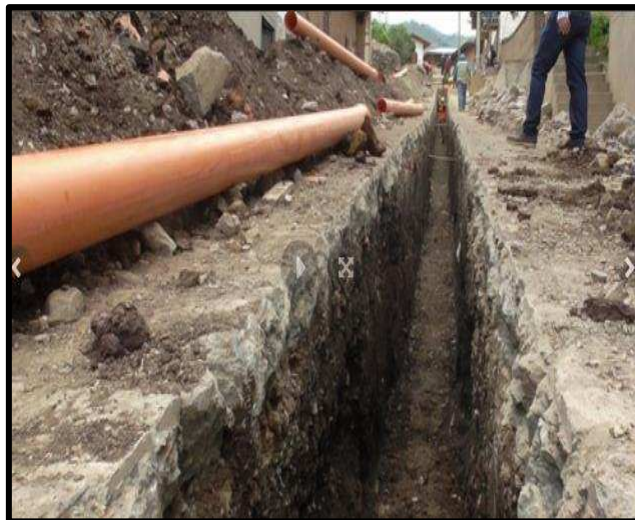
Figura 11: Colector

“Se denomina colector o alcantarilla colectora al conducto del alcantarillado público en el que vierten sus aguas diversos ramales de una alcantarilla”(29).

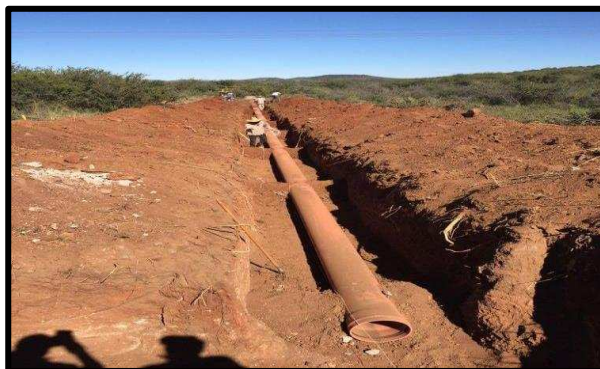
Figura 14: Emisor

Para Bravo(34), es el conducto encargado de conducir las aguas servidas receptionadas del colector hasta una planta de tratamiento.

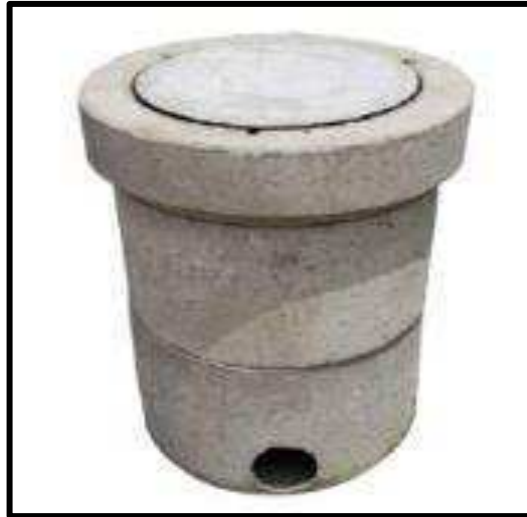
Figura 15:Buzoneta de concreto armado

Según el Ministerio de Vivienda Construcción y Saneamiento(38), se utilizan en pasajes peatonales y tienen un metro o menos de profundidad sobre la clave de la tubería y son de un diámetro de 0.60m.

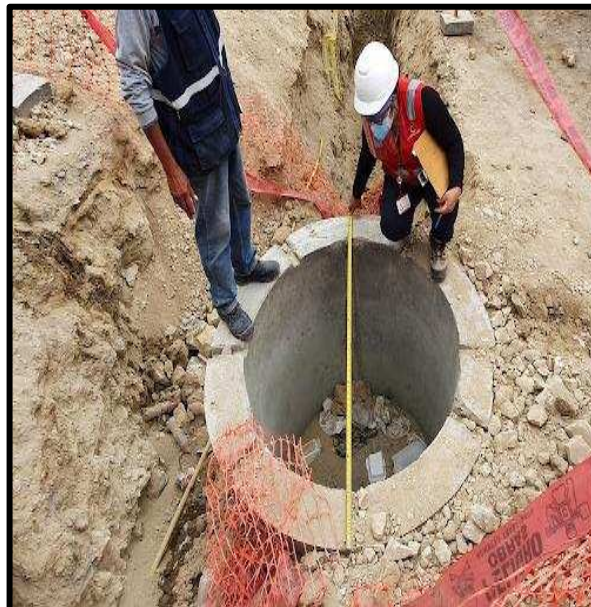
Figura 16:Buzón

Como expresa el Ministerio de Vivienda Construcción y Saneamiento(38), se utilizan en profundidades mayor a 1 m sobre la clave de la tubería, y su diámetro variará dependiendo, valga la redundancia del diámetro de la tubería la cual en tuberías de hasta 800 mm será de 1.20m y de 1.50m para tuberías de hasta 1200mm.

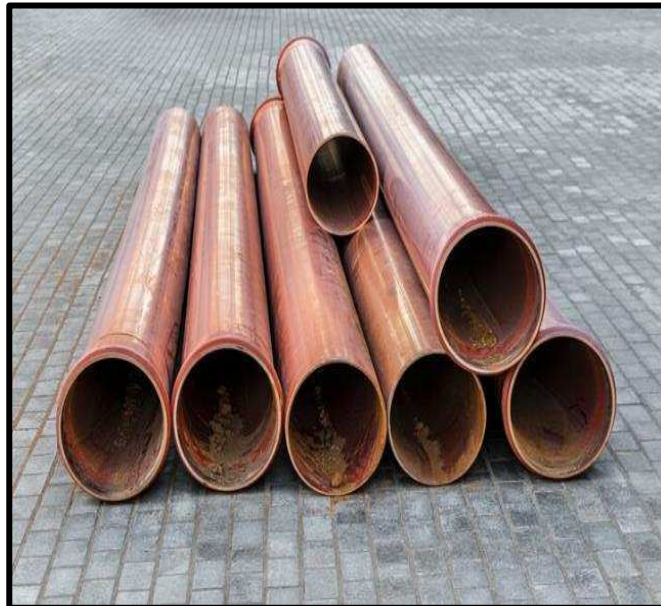
Figura 20: Tuberías de cobre

“Este tipo de tuberías son excelentes conductoras de calor y se utilizan principalmente para la distribución de agua caliente en las instalaciones sanitarias. Además, son resistentes a la corrosión y a altas presiones de agua”(46).

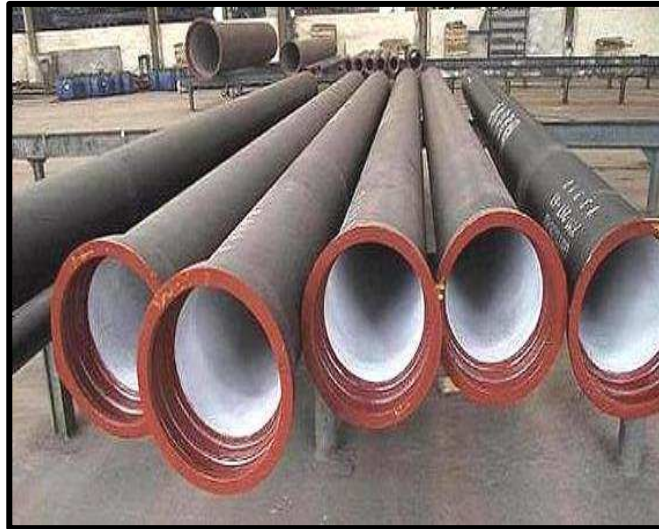
Figura 21: Tubería de hierro fundido

“Este tipo de tuberías son muy resistentes y duraderas. Se utilizan principalmente para la distribución de agua potable y para el drenaje de aguas residuales. Sin embargo, son muy pesadas y difíciles de manejar”(46).

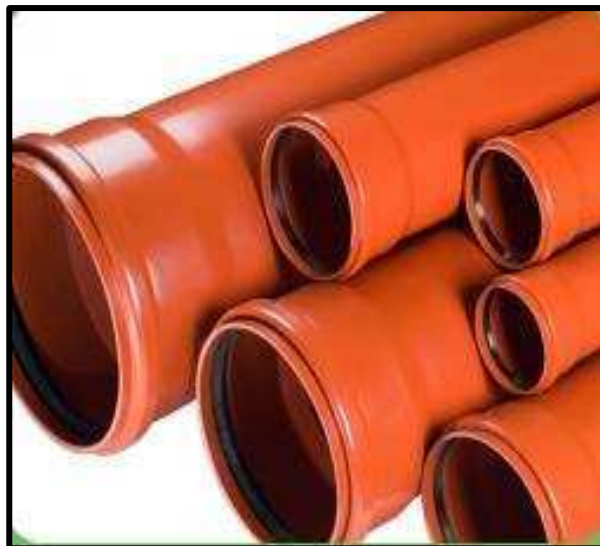
Figura 22: Tubería de PVC

“Son tuberías de plástico que se utilizan principalmente para la distribución de agua potable y para la evacuación de aguas residuales. Son ligeras, económicas y resistentes a la corrosión. Además, son fáciles de instalar”(46).

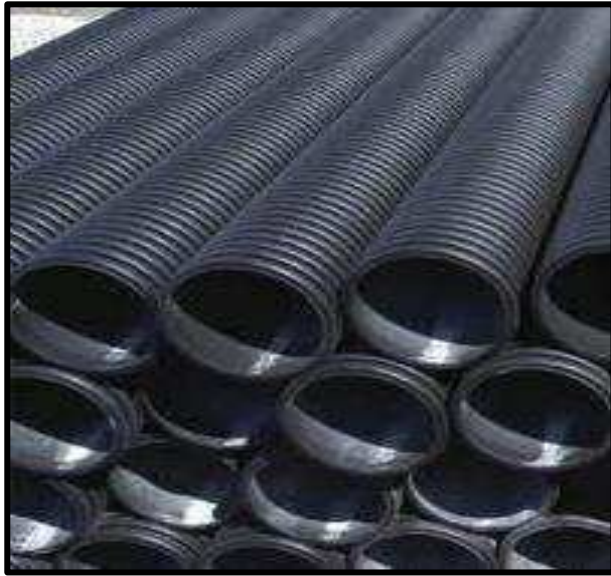
Figura 23: Tubería de polietileno

“Este tipo de tuberías son muy flexibles y se utilizan principalmente para la distribución de agua potable y para el riego

en la agricultura. Son resistentes a los productos químicos y a la corrosión”(46).

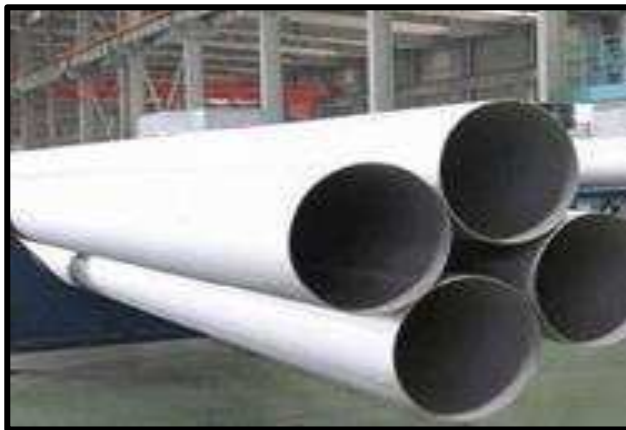
Figura 24: Tubería de acero inoxidable

“Se utilizan principalmente en instalaciones sanitarias y de distribución de agua caliente. Son resistentes a la corrosión, al desgaste y a las altas presiones de agua”(46).

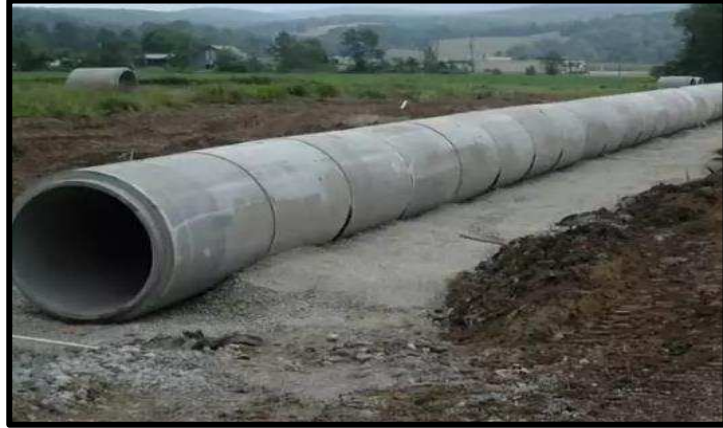
Figura 25: Tubería de hormigón

“Hay dos tipos de tuberías de hormigón para alcantarillado: PCCP y RCP. La tubería cilíndrica de hormigón pretensado (PCCP) se utiliza para tuberías de fuerza y su construcción puede

ser de cilindro empotrado (EC) o de cilindro revestido (LC). La tubería de concreto reforzado (RCP) se usa principalmente para líneas de gravedad”. (52)

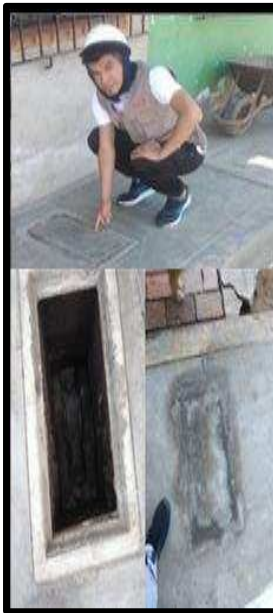
| CONEXIÓN DOMICILIARIA | | | | |
|---|--|--|---|--|
| Tubería de descarga | Material de PVC de diámetro de 160 mm. | Tiene una operatividad fluida ya que no presenta atoros en el tránsito de aguas servidas por ende su estado es Bueno. | Cumple con su función de conducción óptimamente. | |
| Caja de registro | Material de concreto, de dimensiones interiores de 0.30*0.60m, cuenta con la media caña en el fondo. | La mayoría presentan pequeños agrietamientos en los bordes de 2 a 3 mm los cuales no presentan mayores riesgos, pero igual su estado actual por lo apreciado es Regular. | La media caña con su pendiente permite el paso del fluido correctamente y los pequeños problemas estructurales no perjudican su función el cual es destinada a la inspección y limpieza de la tubería de recolección. | |
| Tapa sanitaria | Material de concreto, de dimensiones de 0.40*0.70m, de espesor de 0.5m | Muchas de ellas se encuentran con pequeñas rajaduras y unas pocas partidas, por lo apreciado su estado es Regular. | La función principal de proteger y permitir la fácil manipulación e inspección de las conexiones no se ven afectadas ya que no permite que caigan objetos que puedan causar el inicio de atoros. | |

| CONEXIÓN DOMICILIARIA | | |
|---|--|--|
| Caja de registro | Material de concreto, de dimensiones interiores de 0.30*0.60m, cuenta con la media caña en el fondo. | Se recomienda reparar tapando esos pequeños agrietamientos resanando con partes iguales de arena y cemento, y si es necesario colocar nuevas cajas de registro donde lo amerite. |

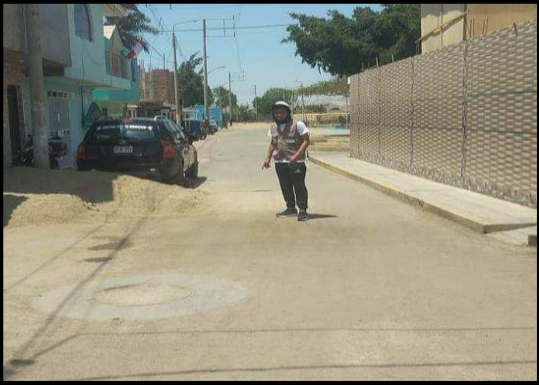
| COLECTOR | | | |
|---|--|---|---|
| La tubería de material de PVC, de diámetro de 200 mm. | No presentan patologías, según el encargado están enterradas a una profundidad de 1.2m y opera normalmente ya que no hay atoros. | Diseñado para una vida útil de 20 años de acuerdo a la norma OS 070 con un caudal de diseño mínimo de 1.5 l/s y una pendiente del 1 % garantiza la fluidez del sistema, su tensión tractiva media de 1 Pa garantiza su autolimpieza, con poca posibilidad de sedimentación. | |

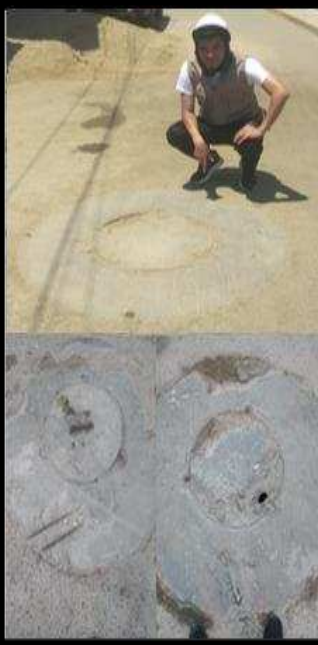
| CAMARA DE INSPECCIÓN | | | | |
|---|---|--|--|--|
| Cámara de recolección | Sus medidas son 1.20 m de alto con un diámetro de 1.50 m de material de concreto armado, cuenta con su media caña. | La tercera parte de los buzones se encuentran con rajaduras y en algunos pocos casos los aceros están expuestos por lo apreciado el estado es regular. | Su principal función de inspección y mantenimiento no es afectada a pesar de las pequeñas fallas estructurales, se encuentran separadas en distancia promedio de 30 y 40m la media caña está en buen estado ayudando así al paso correcto del flujo. | |
| Tapa sanitaria | De material de concreto armado con diámetro de 0.60 m con espesor de 0.1m gran parte de las tapas sanitarias presentan rajaduras muy notorias con abertura de unos 0.1 m. | En algunos casos se puede apreciar los aceros con oxido y con fisuras pequeñas, su estado actual por lo apreciado es regular. | Su función que es cubrir proteger la cámara de inspección se puede ver algo afectada con el ingreso de algunas partículas. | |

| CAMARA DE INSPECCION | | |
|---|---|--|
| Camara de recolección | Sus medidas son 1.20 m de alto con un diámetro de 1.50 m de material de concreto armado, cuenta con su media caña. | Se recomienda resanar las pequeñas grietas o rajaduras de las estructuras, y en los buzones que incluso se ve su armadura pues la recomendación sería cambiarlas por unas nuevas dado que, por el paso de los automóviles, se van deteriorando más rápido. |

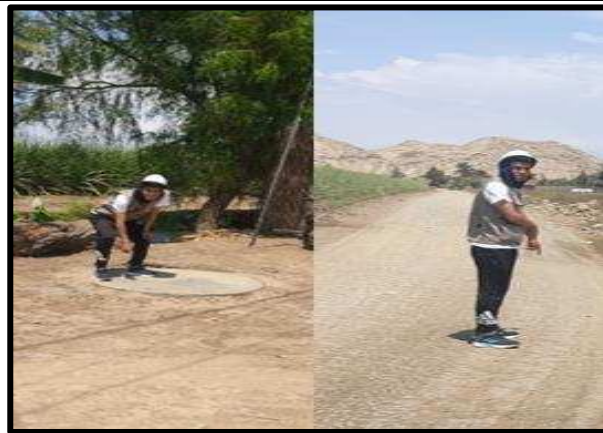
| EMISOR | | | |
|---|--|---|---|
| La tubería PVC de 200 mm de diámetro, de 445 ml | No presenta anomalías por lo expuesto por el encargado, su estado actual por lo indagado es Bueno. | Su función es cumplida con normalidad el cual es recibir todas las aguas negras vertidas a través de todos los colectores y lo hace de manera fluida, este es el tramo final para luego ser derivadas, en este caso a la poza de oxidación. | |

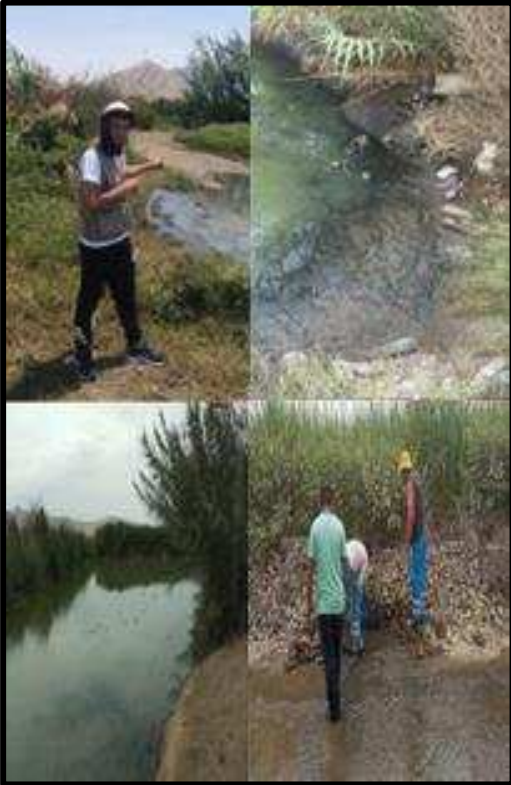
| POZA DE OXIDACIÓN (LAGUNA FACULTATIVA) | | | | |
|---|--|--|---|--|
| Tubería de entrada | La tubería de diámetro de 6" de PVC ubicada en la superficie y en un extremo de la poza. | La tubería presenta algo de sedimentación, su estado actual por lo apreciado es regular. | Su función de verter las aguas negras a la poza no se ve tan afectada dado que su diámetro libre a pesar de la poca sedimentación, permite el paso de las aguas negras fluidamente. | |
| Geomembrana | La poza de forma tipo triangular tiene unas dimensiones de 50x25x55m con una profundidad de 4 m no cuenta con una geomenbrana. | Al no tener geomembrana y solo ser excavación y compactado, su estado malo. | El proceso biológico-químico de las aguas negras no se está dando de la manera correcta ya que, al no haber geomembrana como recubrimiento, existen infiltraciones. | |
| Caja de inspección | De medidas de 0.50x0.50m de material de concreto no cuenta con una tapa sanitaria | Presenta algunas fisuras y grietas por eso su estado es regular. | Actualmente se están ocasionado algunos atoramientos ya que su función se está viendo afectada por la ausencia de la tubería de desfogue. | |

| POZA DE OXIDACION | | |
|---|--|--|
| Geomembrana | La poza de forma tipo triangular tiene unas dimensiones de 50x25x55m con una profundidad de 4 m no cuenta con una geomembrana. | Se recomienda colocar una geomembrana que sirva de recubrimiento y así no haya infiltraciones |

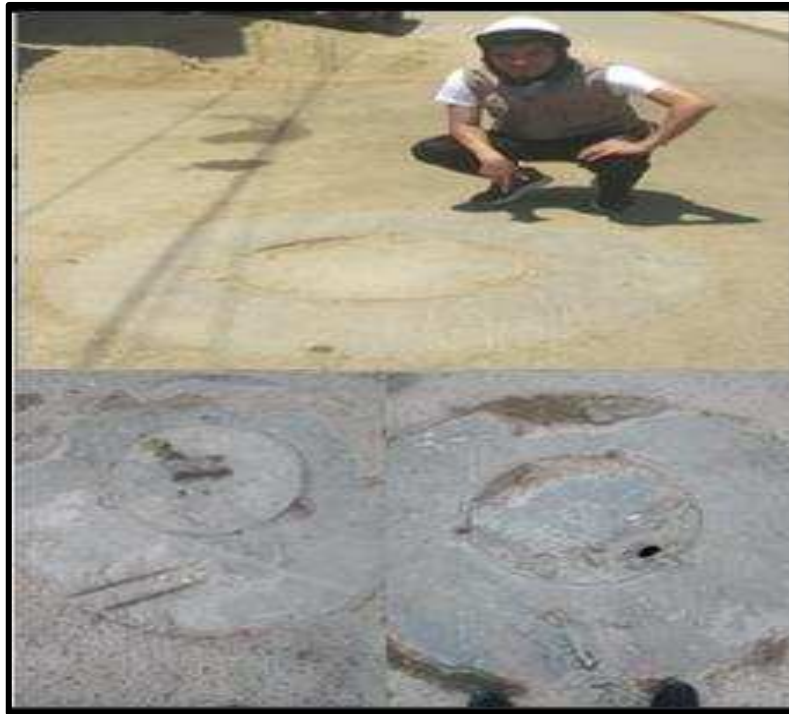
Figura 56: Evidencia de la evaluación de los buzones

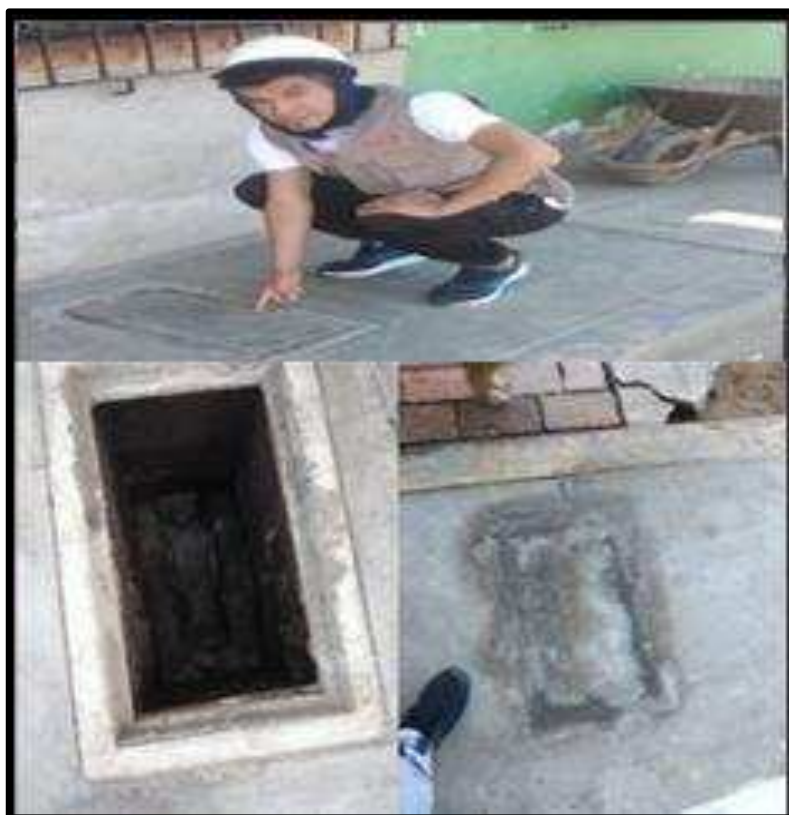
Figura 59: Evidencia de la evaluación de las conexiones domiciliarias

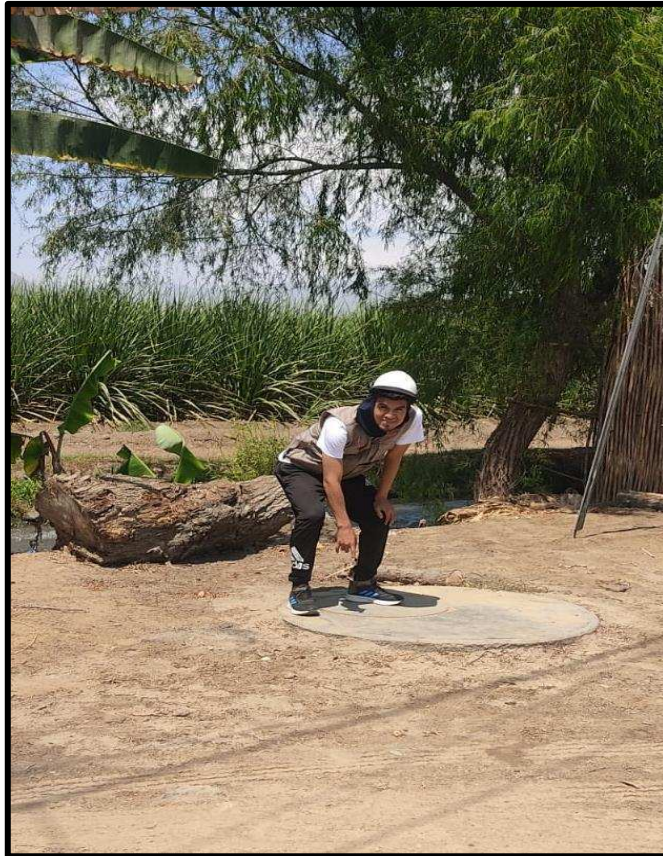
Figura 60: Ultimo buzón antes de llegar a la poza de oxidación

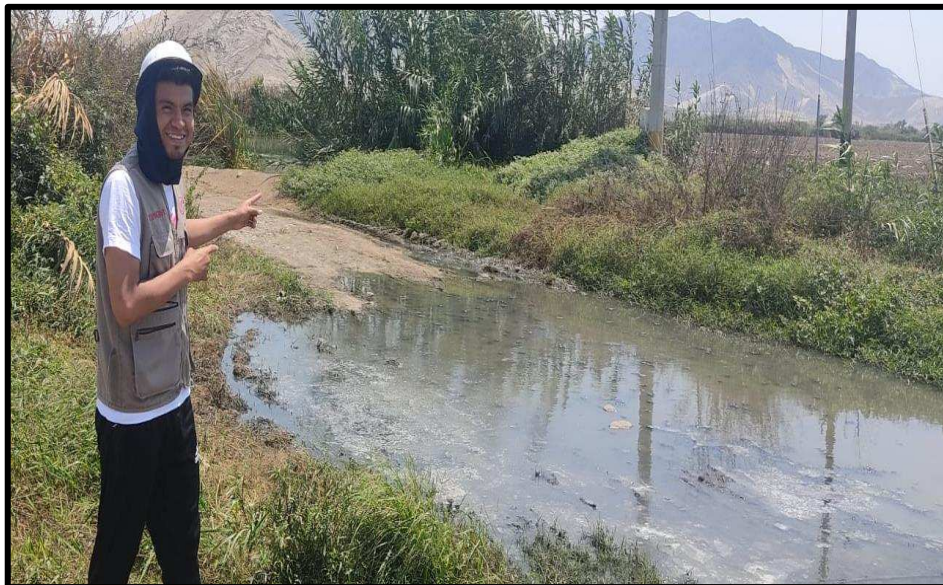
Figura 61: Desborde de la poza de oxidación

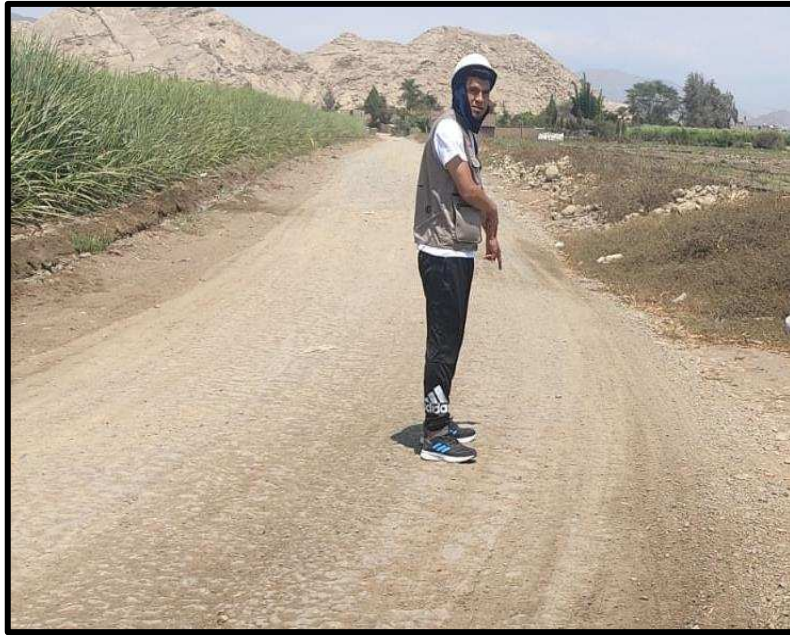
Figura 62: Camino a la poza de oxidación (Emisor)

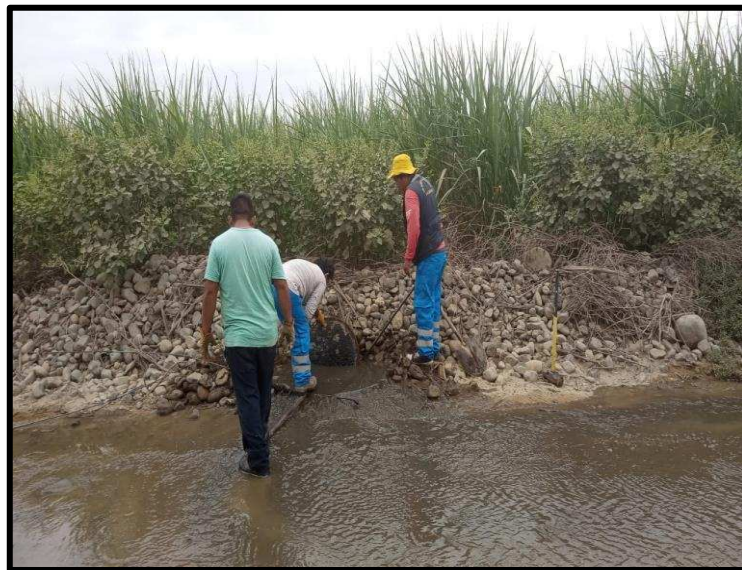
Figura 63: Caja de inspección de la poza de oxidación actualmente presentando atoros
