**UNIVERSIDAD CATÓLICA LOS ÁNGELES DE
CHIMBOTE**

**EVALUACIÓN Y MEJORAMIENTO DEL SISTEMA DE
ABASTECIMIENTO DE AGUA POTABLE EN EL ANEXO
DE NUEVA ESPERANZA, DISTRITO DE
HUACRACHUCO, PROVINCIA DE MARAÑÓN,
DEPARTAMENTO DE HUÁNUCO Y SU INCIDENCIA EN
LA CONDICIÓN SANITARIA DE LA POBLACIÓN – 2023**

**TESIS PARA OPTAR EL TÍTULO PROFESIONAL DE
INGENIERO CIVIL**

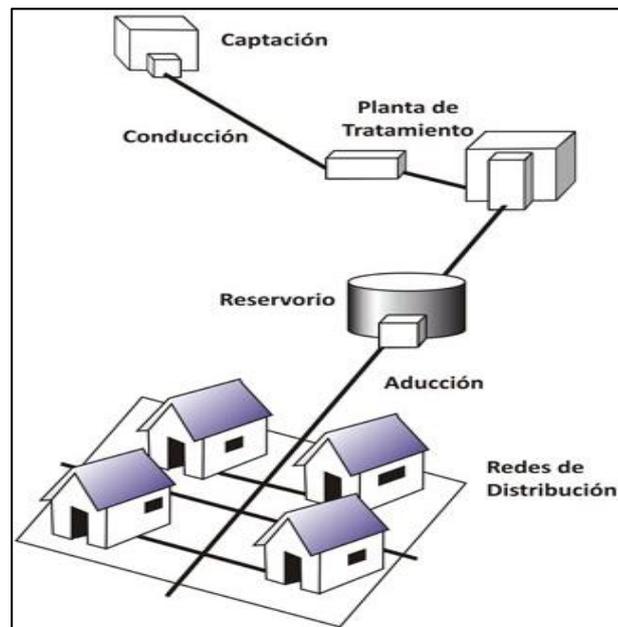
Figura 1: Esquema del sistema de agua potable

Citando a **Tapia** (13), nos dice que es el conjunto de tuberías, instalaciones y accesorios destinados a conducir las aguas requeridas bajo una población determinada para satisfacer sus necesidades, desde su lugar de existencia natural o fuente hasta el hogar de los usuarios.

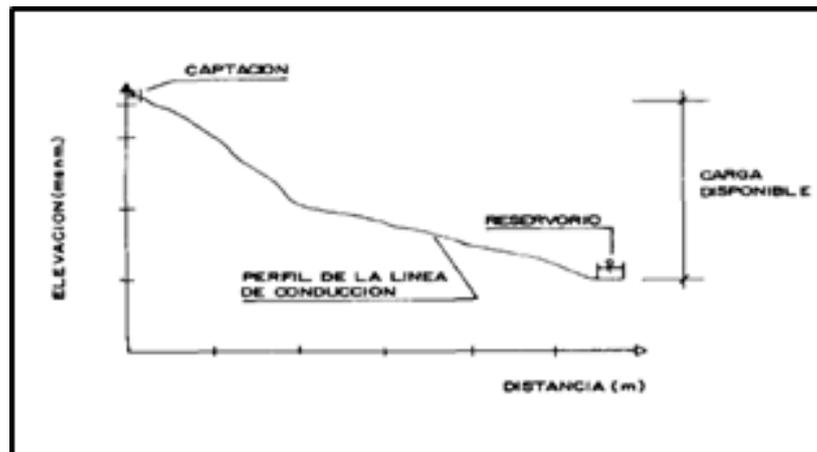
Figura 2: Línea de conducción.

Según **Arocha** (14), “nos dice que una línea de conducción está constituida por tuberías que conducen el agua desde la captación hasta el tanque de almacenamiento”

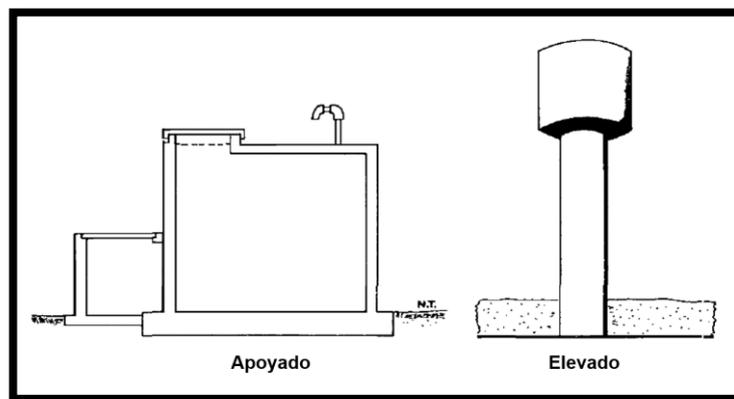
Figura 3: Reservorios apoyado y elevado.

Forma rectangular, son construidos por debajo de la superficie del suelo (cisternas). (15)

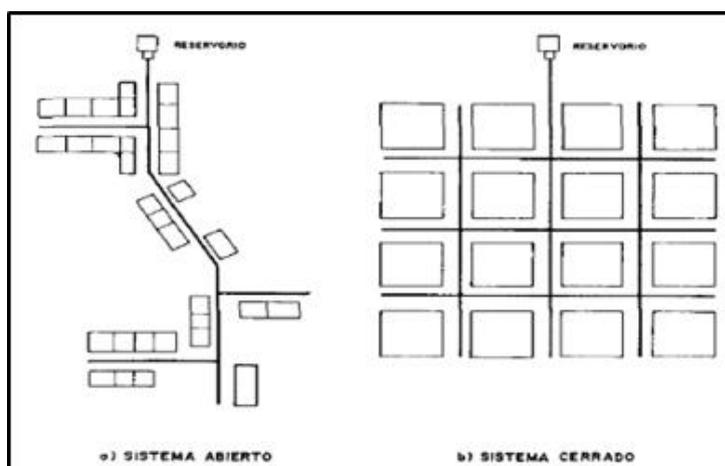
Figura 4: Tipos de red de distribución

Según Agüero (12), “son aquellas redes constituidas por tuberías interconectadas formando mallas, este tipo de red es el más conveniente y tratara de lograrse mediante la interconexión de tuberías, a fin de crear un circuito cerrado que permita un servicio más eficiente y permanente”.

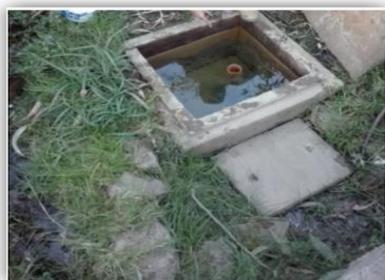
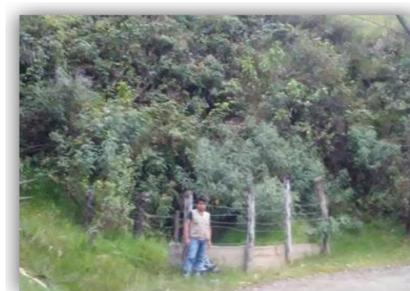
| Primer Componente | | CAPTACIÓN |
|---|---|--|
| Material de construcción | Mal estado | <ul style="list-style-type: none"> Elaborado de concreto, la cual se encuentra en deterioro. |
| Cámara seca | Mal estado | <ul style="list-style-type: none"> Se encuentra en deterioro con acumulación de agua contaminada. Su tapa sanitaria es de concreto, la cual se visualizan fisuras. La cámara seca se encuentra rodeada de maleza. |
| Cámara Húmeda | Mal estado | <ul style="list-style-type: none"> Si cuenta, pero se encuentra con fisuras y manchas producidas por el agua. Su tapa sanitaria es de concreto y está en deterioro, con presencia de fisuras. |
| Estado de funcionamiento | Operativo/Sin mantenimiento. | <ul style="list-style-type: none"> Está en funcionamiento, pero no se le realiza mantenimiento adecuado. |
| <p>La Captación: tiene una antigüedad aproximadamente de 15 años de antigüedad, se encuentra dentro del periodo de vida útil, pero necesita un mejoramiento.</p> | | |

de fisuras y grietas y evaluar el componente en sí. Limpiar la cámara seca y así evitar la acumulación de agua y evitar posibles enfermedades. Las tapas sanitarias se proponen sustituir por tapas metálicas para mayor duración y evitar así figuración o deterioro de las tapas sanitarias de concreto.

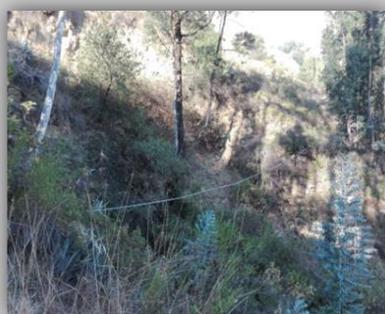
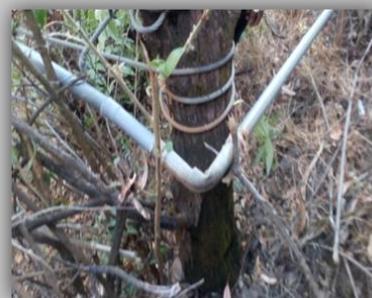
| LÍNEA DE CONDUCCIÓN | | |
|---|---|--|
| Estado de funcionamiento | Operativa | <ul style="list-style-type: none"> Presenta deterioro, en ciertos tramos hay fugas de agua. No se le realiza mantenimiento. |

La línea de conducción: tiene una antigüedad aproximadamente de 15 años de antigüedad, se encuentra dentro del periodo de vida útil, pero necesita un mejoramiento.

La línea de conducción tiene una longitud total de 537 metros. Se propone enterrar los tramos de tubería que están expuestos, pero considerando el daño ocasionado con el pasar de los años, se propone el cambio parcial o total de dichas tuberías. La tubería recomendada es de PVC.

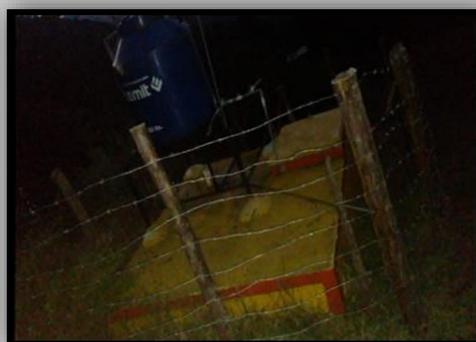
| RESERVORIO | | |
|---|---|---|
| Estado de Funcionamiento | Operativo | <ul style="list-style-type: none"> Operativo. Mantenimiento: sin programación, cada vez que falla el sistema |

Dato: Este es un reservorio que tiene aprox. 15 años de antigüedad, si bien aún está dentro el periodo de vida útil, en unos años más cumplirá su periodo, por lo cual se le tendrá que realizar un nuevo diseño de acuerdo a las necesidades de la población.

| Propuesta de Mejora del sistema de abastecimiento de agua potable en el anexo Nueva Esperanza | | |
|--|---|---|
| Reservorio | Regular | <ul style="list-style-type: none"> • Construcción de un nuevo cerco perimétrico al reservorio existente. • Realizar mantenimientos para evitar las fugas. • Mejorar la cámara de válvulas. • Mejorar o Instalar una caseta de cloración. |

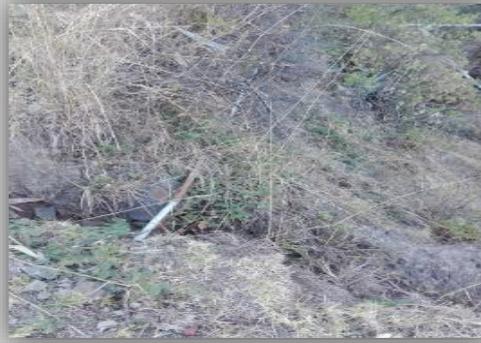
| LÍNEA DE ADUCCIÓN | | |
|---|---|--|
| Estado de funcionamiento | Operativa | <ul style="list-style-type: none"> ▪ Presenta deterioro, en ciertos tramos hay fugas. ▪ No se le realiza mantenimiento. |

La línea de Aducción: tiene una antigüedad aproximadamente de 15 años de antigüedad, se encuentra dentro del periodo de vida útil, pero necesita un mejoramiento.

La línea de aducción tiene una longitud total de 140.90 metros. Se propone enterrar los tramos de tubería que están expuestos, pero considerando el daño ocasionado con el pasar de los años, se propone el cambio parcial o total de dichas tuberías. La tubería recomendada es de PVC.

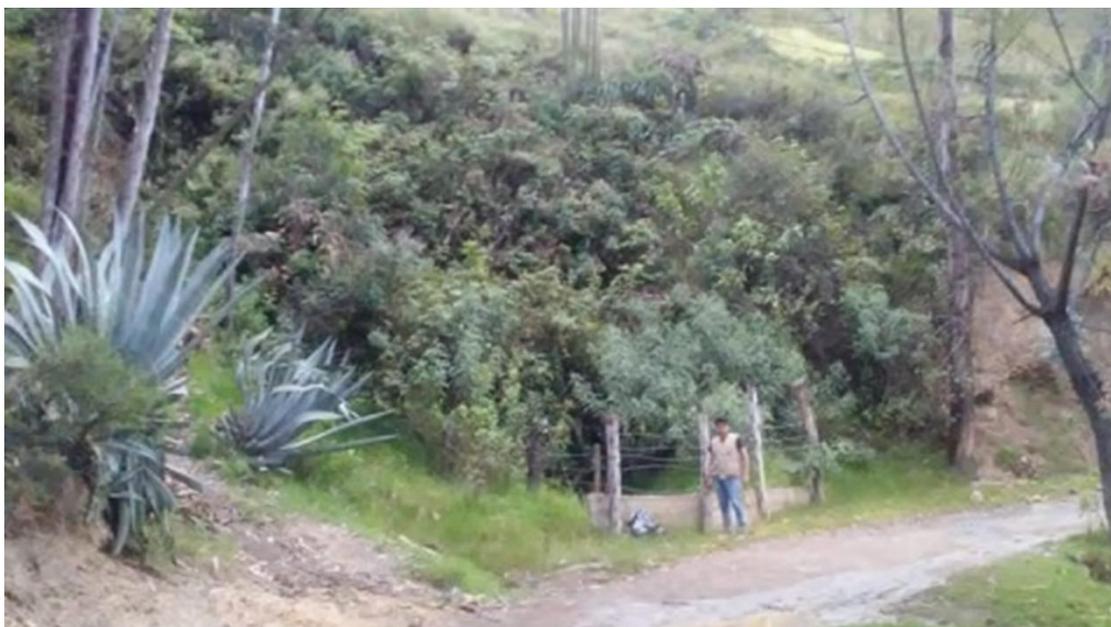
Fotografía donde se encuentra ubicado la fuente de agua y la cámara de captación.

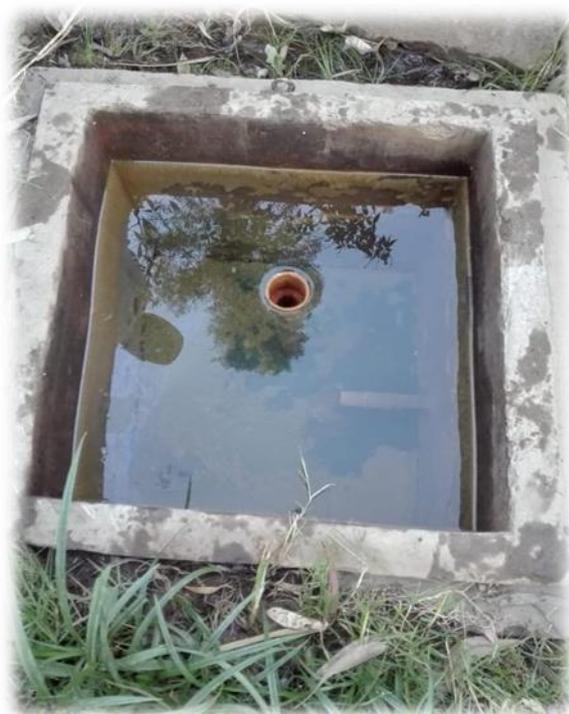
Evaluación a la cámara húmeda

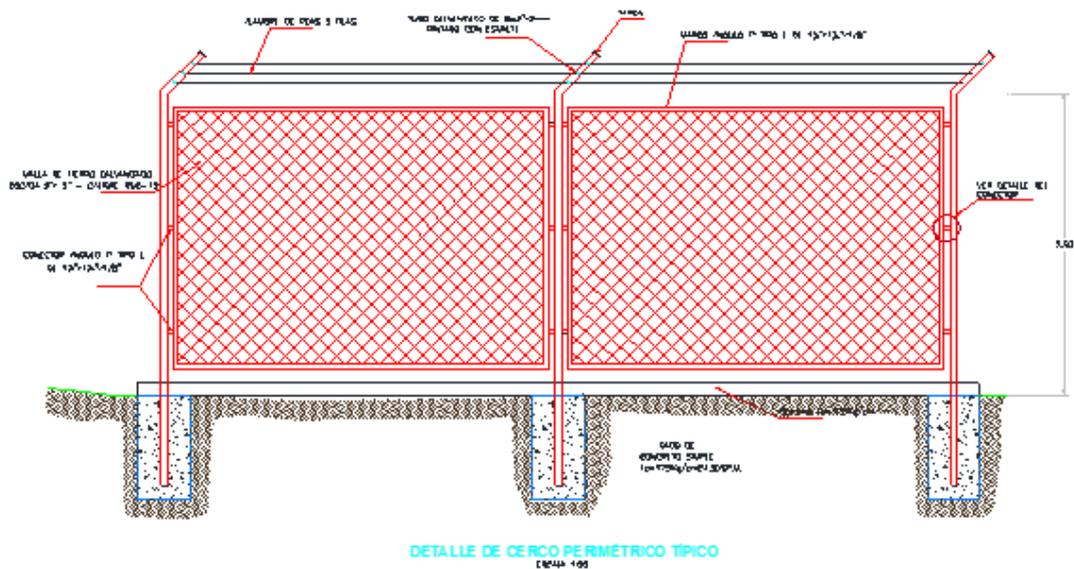
Elevación de cerco perimétrico

El cerco perimétrico idóneo en zonas rurales para reservorios por su versatilidad, durabilidad, aislamiento al exterior y menor costo es a través de una malla de las siguientes características: (Fuente: Norma técnica de diseño: Opciones tecnológicas para sistemas de saneamiento en el ámbito rural.)

- Con una altura de 2,30 m dividido en paños con separación entre postes metálicos de 3,00 m y de tubo de 2" F°G°.
- Postes asentados en un dado de concreto simple $f'c = 175 \text{ kg/cm}^2 + 30\%$ de P.M.
- Malla de F°G° con cocada de 2" x 2" calibre BWG = 12, soldadas al poste metálico con un conector de Angulo F tipo L de 1 ¼" x 1 ¼" x 1/8".
- Los paños están coronados en la parte superior con tres hileras de alambres de púas y en la parte inferior estarán sobre un sardinel de $f'c = 175 \text{ kg/cm}^2$.
