**EVALUACIÓN Y MEJORAMIENTO DEL SISTEMA DE
ABASTECIMIENTO DE AGUA POTABLE EN LA
LOCALIDAD DE HUAYÁN, DISTRITO DE HUAYÁN,
PROVINCIA DE HUARMEY, DEPARTAMENTO DE
ÁNCASH Y SU INCIDENCIA EN LA CONDICIÓN
SANITARIA DE LA POBLACIÓN – 2023**

**TESIS PARA OPTAR EL TÍTULO PROFESIONAL DE INGENIERA
CIVIL**

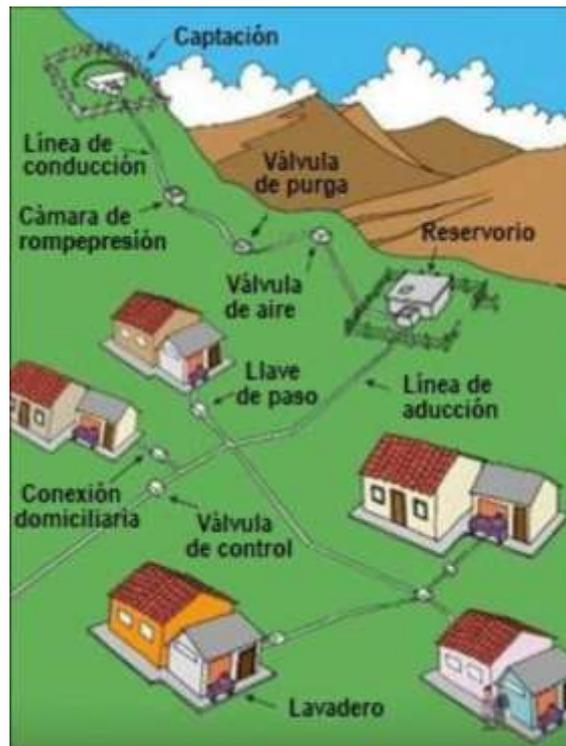
Figura 3: Sistema de Abastecimiento de Agua Potable

Según lo señalado por Machado (15) este tiene como finalidad primordial, entregar a los habitantes de una localidad o caserío, agua en cantidad y con una calidad adecuada para satisfacción de las necesidades, ya que como se sabe los seres humanos estamos compuestos en un 70% de agua, por lo que este líquido es vital para la supervivencia .

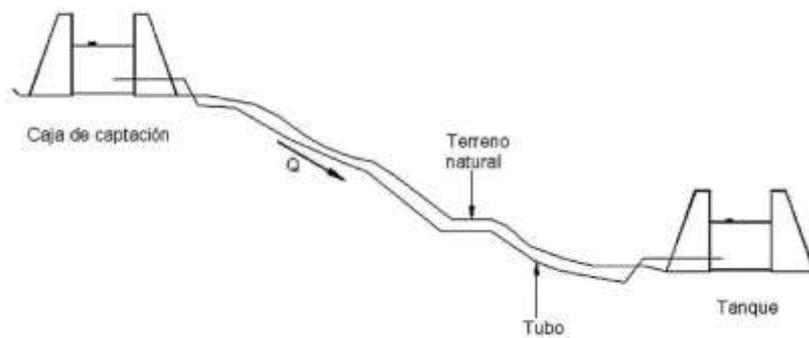
Figura 5: Línea de Conducción

Dicho con las palabras del Ministerio del Agua (23) la línea de conducción comprende en la tubería que transportara el agua, esta conecta desde la captación y el reservorio, cuando tenemos un relieve accidentado se implementa válvulas rompe presión para reducir la velocidad de fluidez del agua o válvulas de aire para las bolsas de aire.

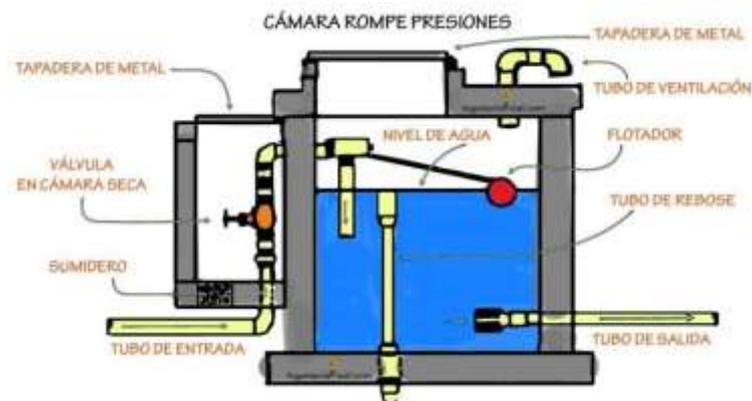
Figura 6: Cámara Rompe Presión

Dice Díaz (26) que el empleo de válvulas hidráulicas distintas, nos permite evitar la formación de remolinos de agua por medio que esta válvula nos ayuda a la disolución de energía.

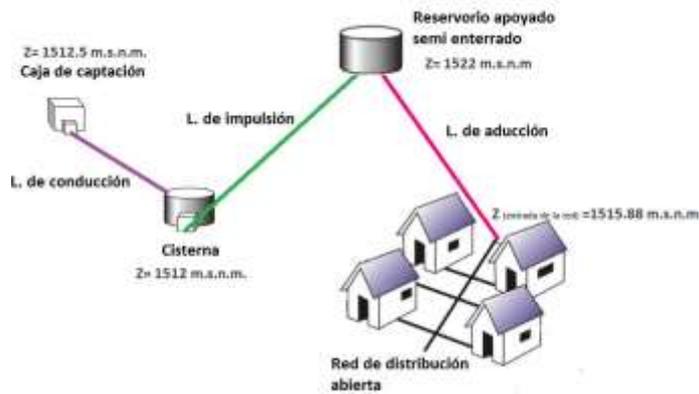
Figura 7: Línea de Aducción

Expresa Olivari (29) que los accesorios y las válvulas que es conducida el agua desde la captación hasta el reservorio o planta de tratamiento consisten en el transporte de agua cruda, y luego de que pasa es agua tratada. Hay por tipos de línea de aducción que es por gravedad que es por la misma energía potencial es decir el mismo peso del agua aprovechamos lo que es el desnivel del terreno y por bombeo son de diámetros pequeños este tiene costos mínimos en tuberías pero costos elevados por el sistema de bombeo

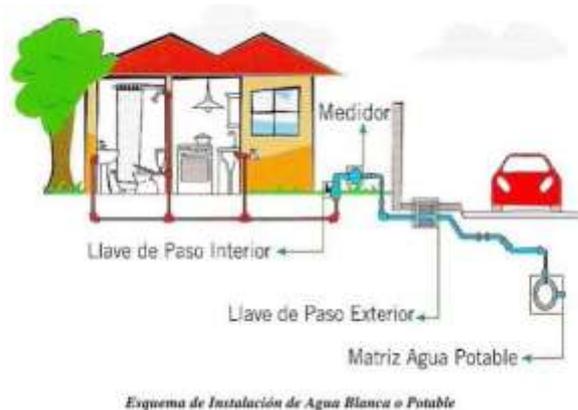
Figura 8: Línea de Distribución

De acuerdo con Ministerio de vivienda, construcciones y saneamiento del Perú (30) este es la parte del sistema que comprende desde la aluda del reservorio hasta las calles d la población que se va abastecer, en este caso también se considera ola instalación de válvulas rompe presión si son lugares de mucha pendiente.

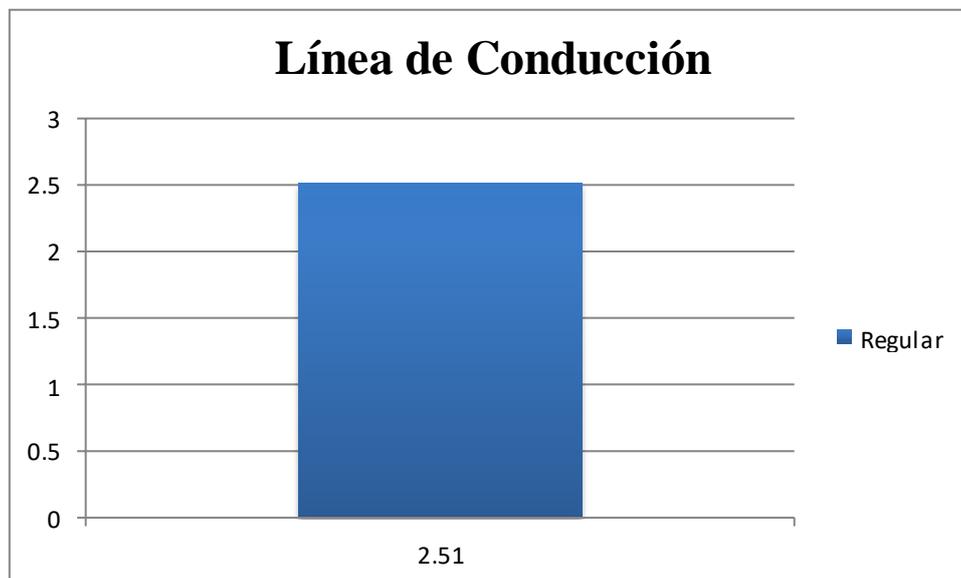
La línea de conducción se encuentra ciertos tramos enterrado solo por vegetación y ciertos tramos están en la superficie expuesta a cualquier tipo de ruptura, no cuenta con pases aéreos, tampoco cuenta con cámara rompe presión, ni válvulas de aire y purga, el cual nos arroja un estado "Regular Sostenible".

- Instalar válvulas de purga en la línea de conducción ya que el terreno muestra desniveles y algunos cambios de dirección, para poder evitar una posible rotura de la tubería por las diversas presiones de aire.

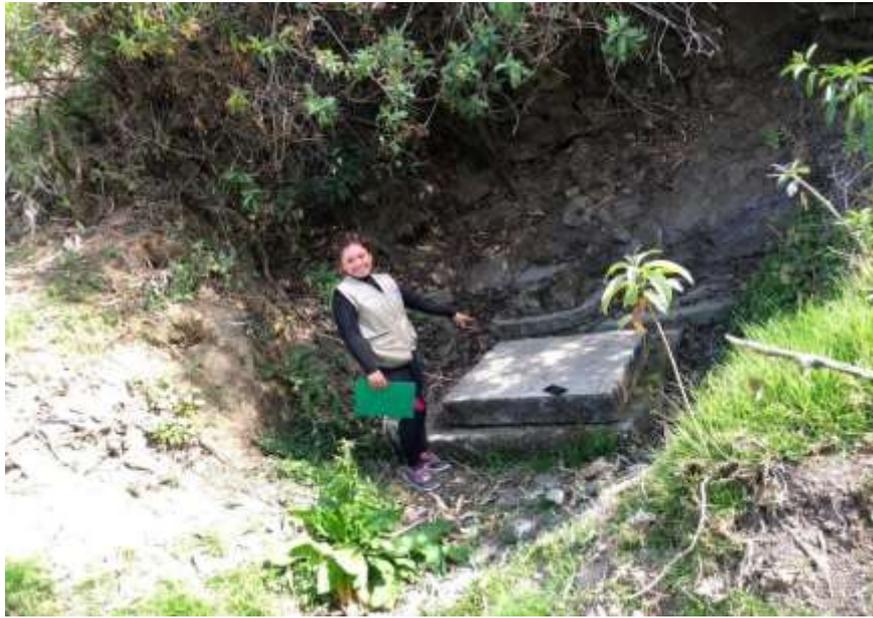
Imagen 1: Cámara de captación de la localidad de Huayán, Distrito de Huayán, Provincia de Huarvey, Departamento de Ancash-2023.

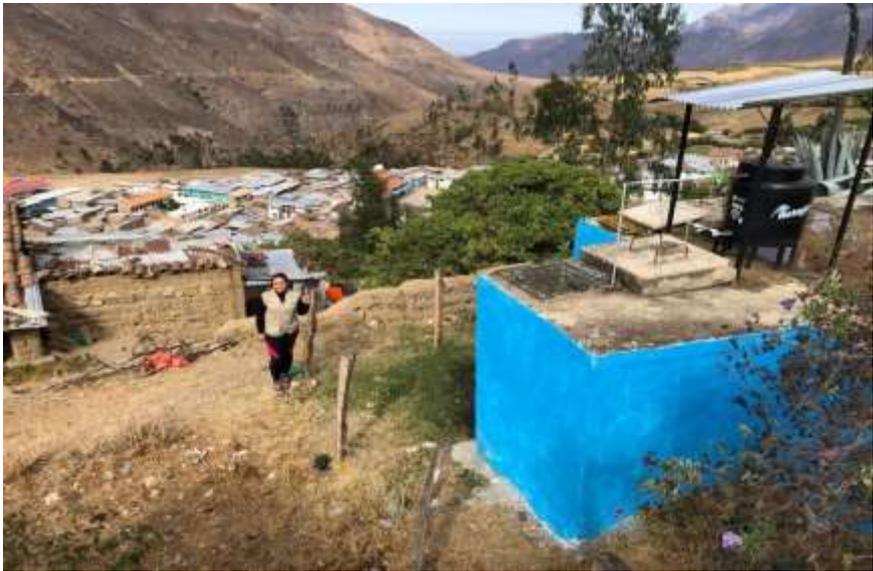
Imagen 2: Vista de la localidad y el Reservorio de la localidad de Huayán, Distrito de Huayán, Provincia de Huarvey, Departamento de Ancash-2023.
