FACULTAD DE INGENIERÍA
ESCUELA PROFESIONAL DE INGENIERÍA CIVIL
DIAGNÓSTICO DEL SISTEMA DE ABASTECIMIENTO DE
AGUA POTABLE DEL CASERÍO SANTA SOFIA, DISTRITO
DE WAYLILLAS, PROVINCIA DE PATAZ, LA LIBERTAD Y
SU INCIDENCIA EN LA CONDICIÓN SANITARIA DE LA
POBLACIÓN- 2020

TRABAJO DE INVESTIGACIÓN PARA OPTAR EL
GRADO ACADÉMICO DE BACHILLER EN
INGENIERÍA CIVIL

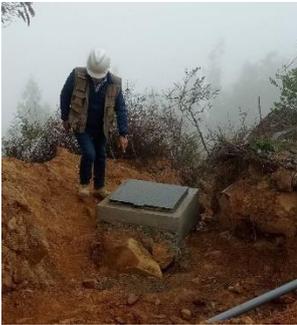
Material: Concreto
			Descripción de estado: Está en un estado deteriorado, presenta rajaduras, despintado, tiene tapa de concreto pero se encuentra operativo.
Línea de conducción	Si

Elemento	Foto	Diagnostico
Captación		La captación es concreto y mide 0.80x1.20m y de profundidad visible 0.60m. Se encuentra en totalmente operativa, su estado deteriorado, presenta rajaduras, tiene tapa de concreto, no tiene cerco perimétrico para su protección, la pintura que lo cubre está en un mal estado, por lo que se considera con antigüedad mayor a 20 años, no casi tiene mantenimiento.
Línea de Conducción

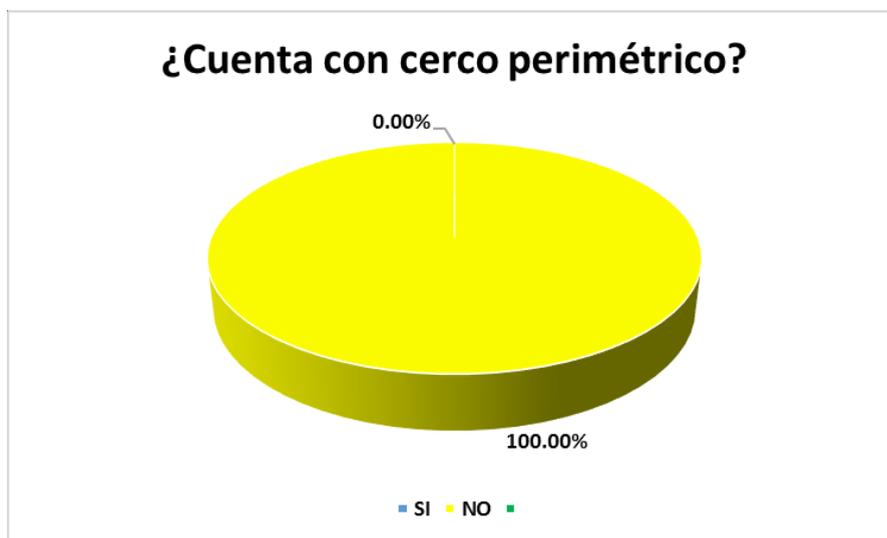
Tabla 3: Pregunta 3

Interpretación: cómo podemos apreciar en el gráfico que el 100% (100) de las personas encuestadas la captación no cuenta con cerco perimétrico.

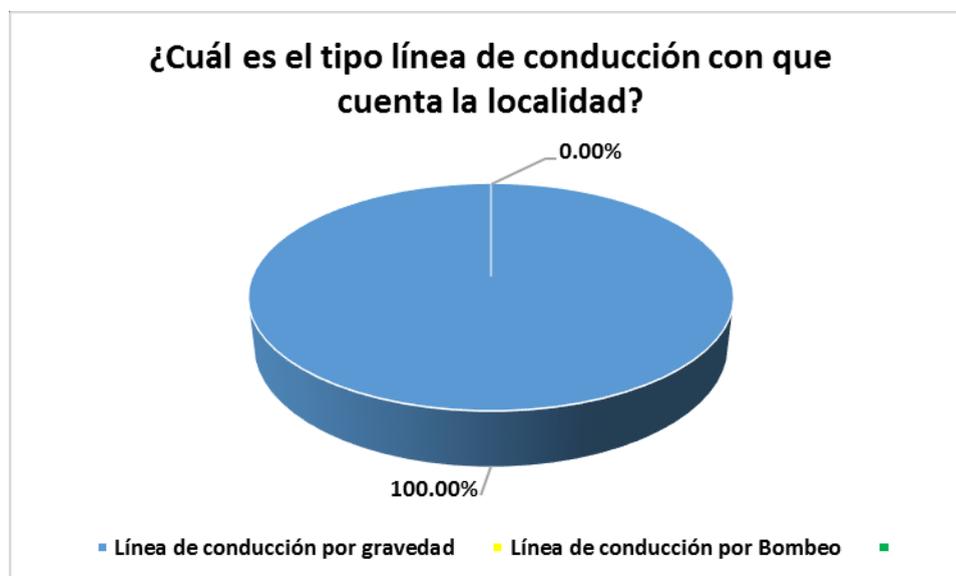
Tabla 4: Pregunta 1

Interpretación: cómo podemos apreciar en el gráfico que el 100% (100) de las personas encuestadas la línea de conducción es por gravedad.

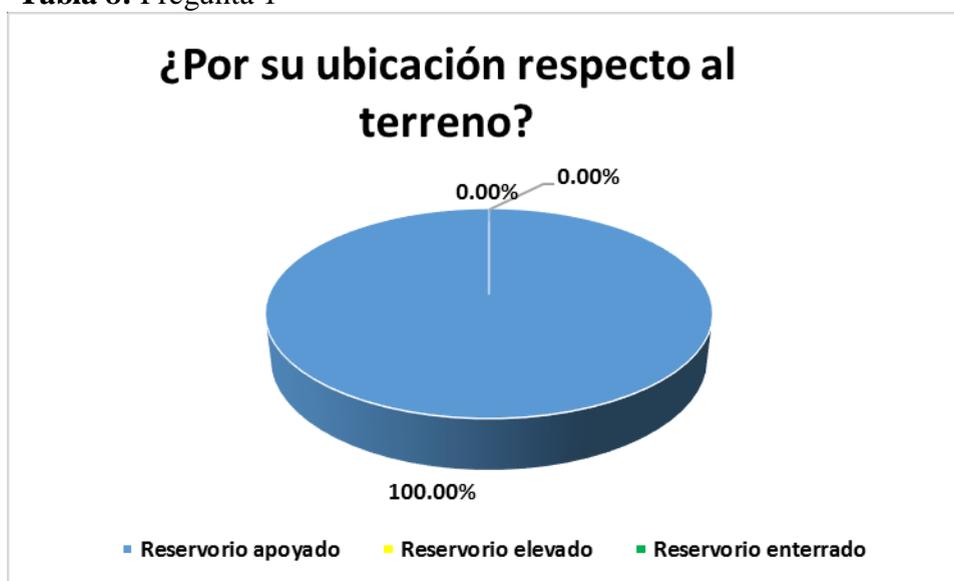
Tabla 8: Pregunta 1

Interpretación: cómo podemos apreciar en el gráfico que el 100% (100) de las personas encuestadas es reservorio es apoyado.

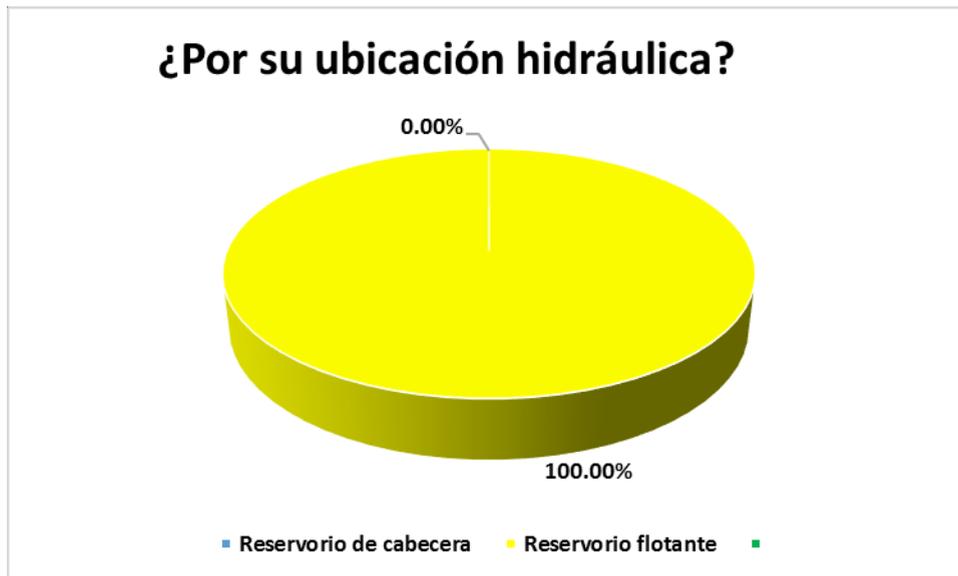
Tabla 9: Pregunta 2

Interpretación: cómo podemos apreciar en el grafico que el 100% (100) de las personas encuestadas cuentan con un reservorio flotante.
