**EVALUACIÓN Y MEJORAMIENTO DE LAS  
ESTRUCTURAS HIDRÁULICAS PARA MEJORAR EL  
SISTEMA DE ABASTECIMIENTO DE AGUA POTABLE  
PARA EL CASERÍO DE PUYUGUERO, DISTRITO DE  
SIHUAS, PROVINCIA DE SIHUAS, REGIÓN DE ÁNCASH -  
2023**

**TESIS PARA OPTAR EL TÍTULO PROFESIONAL DE  
INGENIERA CIVIL**

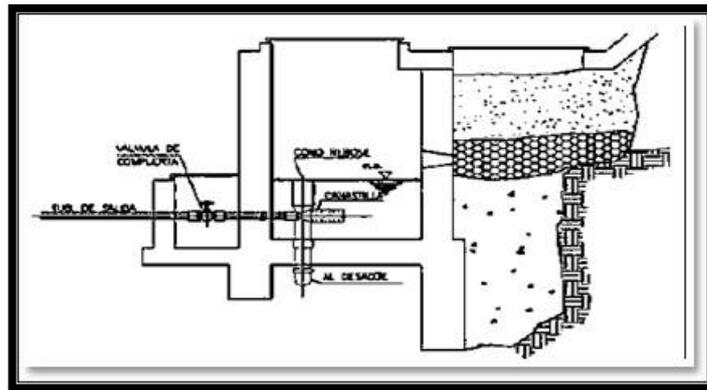
Citando a Silva (15), La captación es el proceso de recolección y obtención de agua desde una fuente natural, como un río, un lago, un manantial o un pozo, para su posterior uso y aprovechamiento. Implica la construcción de estructuras y dispositivos que permiten captar y dirigir el agua hacia sistemas de abastecimiento, sistemas de riego u otros usos específicos.

Figura 1: Captación de ladera  
Fuente: Guía de saneamiento básico

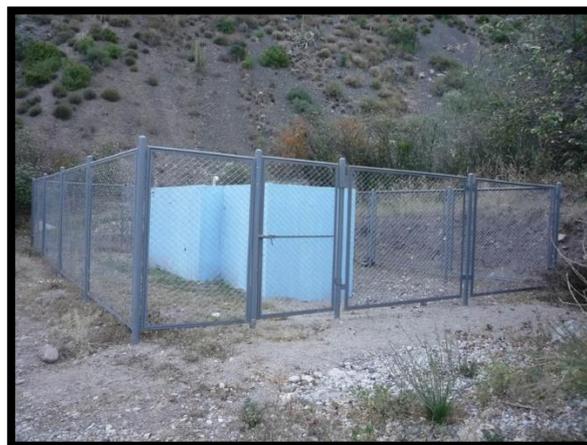
Figura 2: Cerco perimétrico  
Fuente: Proyectos, obras de saneamiento

Es una estructura o barrera que rodea y delimita el área circundante de un punto de captación de agua, como un pozo, embalse o fuente. Este cerco tiene la función de proteger y resguardar la zona, controlando el acceso de personas no autorizadas, animales u objetos que puedan interferir con la calidad y seguridad del suministro de agua. (10)

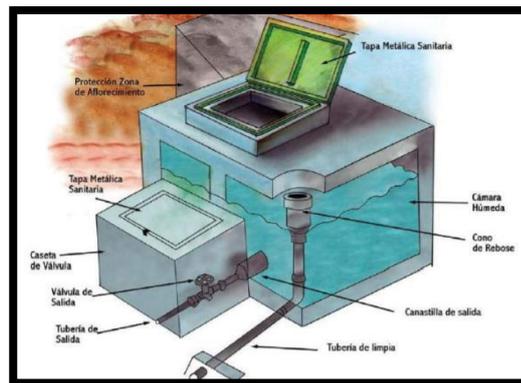
Citando a Castillo (19), La cámara húmeda es una estructura ubicada en una captación subterránea, como un pozo, que permite el acceso al nivel freático o al agua subterránea. Se utiliza para la medición del nivel del agua, el monitoreo de la calidad del agua y el muestreo, así como para realizar ajustes en el sistema de bombeo.

Figura 3: Cámara húmeda  
Fuente: Guía de manual o operación

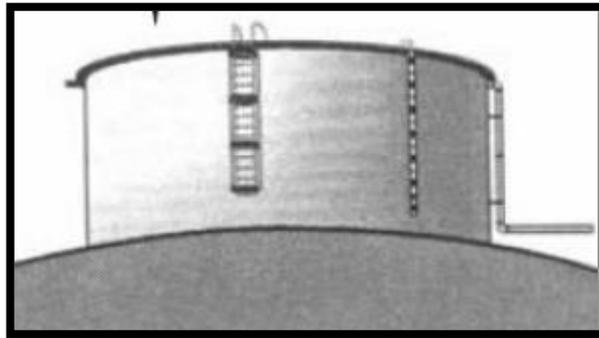
Citando a Torres A. (17), Un reservorio de almacenamiento es una estructura que se utiliza para acumular y almacenar agua en grandes cantidades. Estos reservorios son fundamentales para garantizar el suministro continuo de agua durante períodos de alta demanda o escasez. Pueden tener diferentes formas y tamaños, y se construyen para mantener una reserva estratégica de agua disponible para el abastecimiento de la población.

Figura 4: Reservorio apoyado

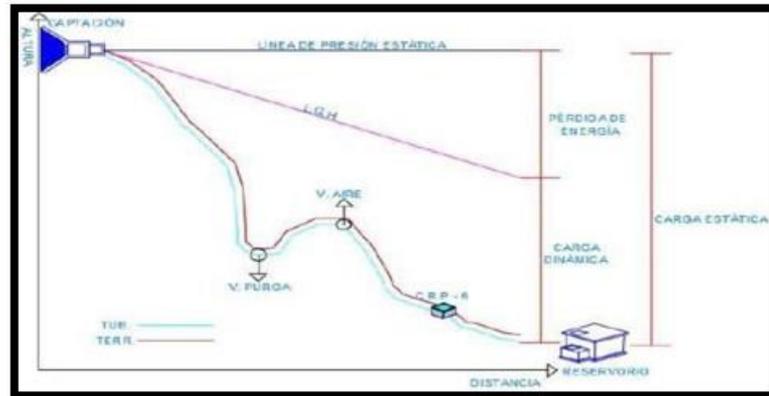
Citando a Pizarro (30), La línea de conducción se refiere a las tuberías, canales o cañerías utilizadas para transportar el agua desde la captación hasta los puntos de consumo o almacenamiento. Estas líneas de conducción pueden ser de diferentes tipos, materiales y dimensiones, dependiendo de las características del proyecto y las necesidades de distribución del agua.

Figura 7: Línea de conducción

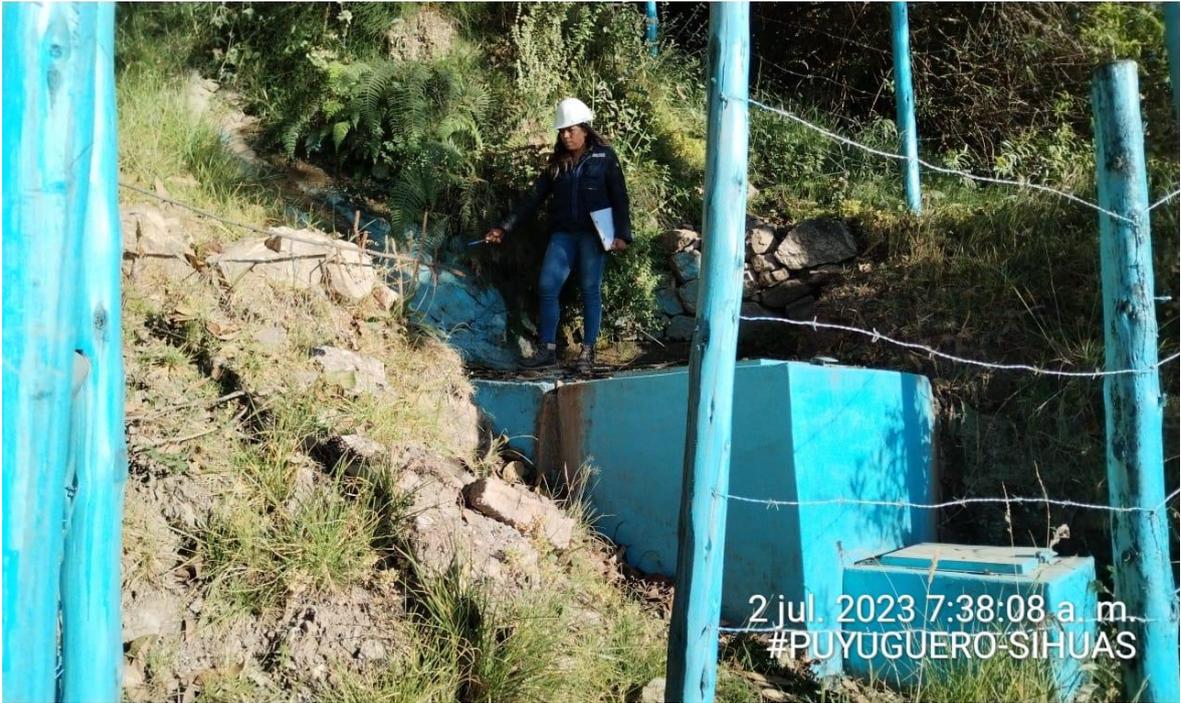
Figura 11: Cámara de captación del caserío de Puyugüero

Interpretación: En lo que respecta a la captación, se sugiere aplicar una capa de pintura anualmente en la estructura de la captación con el propósito de prevenir su desgaste. Para el cerco perimétrico, se recomienda reemplazarlo por una malla metálica tipo cuadrada para una mayor durabilidad y eficacia. En cuanto a la tapa sanitaria, se aconseja continuar con el proceso de pintura para mantenerla protegida contra la corrosión. Para la cámara húmeda y la cámara seca, se recomienda pintar la parte exterior de ambas estructuras, además de aplicar pintura para metal anticorrosiva en la tapa sanitaria. Estas recomendaciones buscan asegurar la prolongada vida útil y el óptimo funcionamiento de los componentes de la captación, contribuyendo así a la integridad y eficacia continuada del sistema.

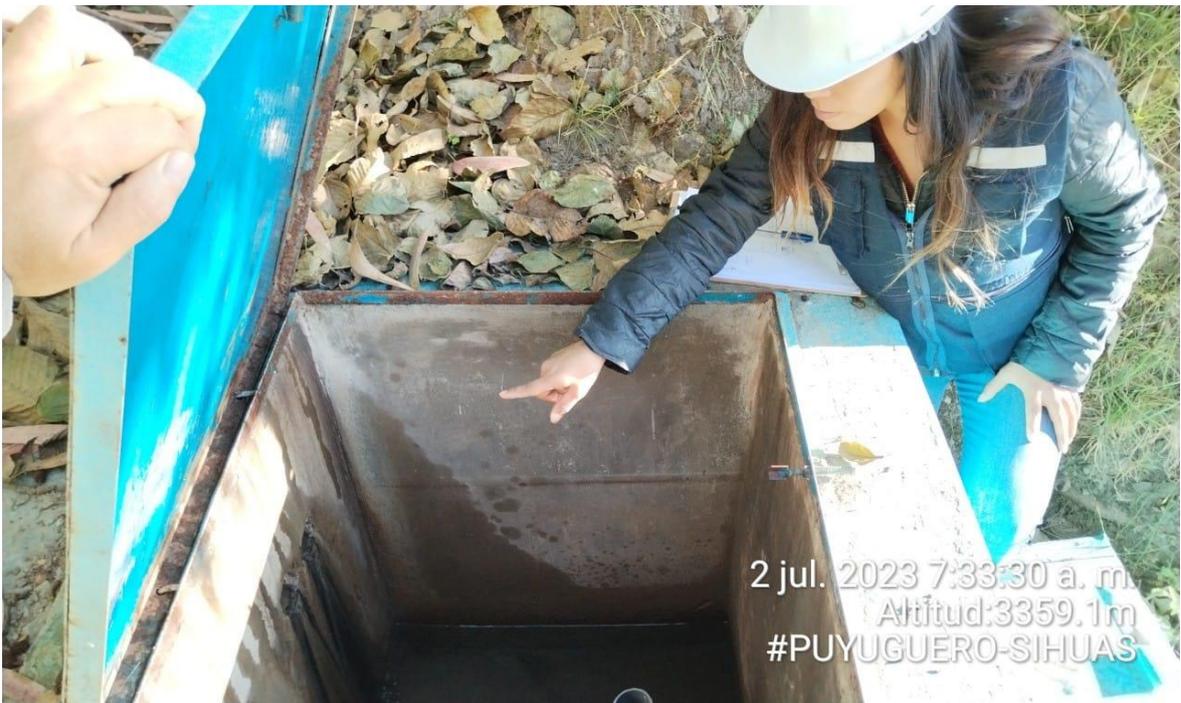
Figura 12: Cámara húmeda interior

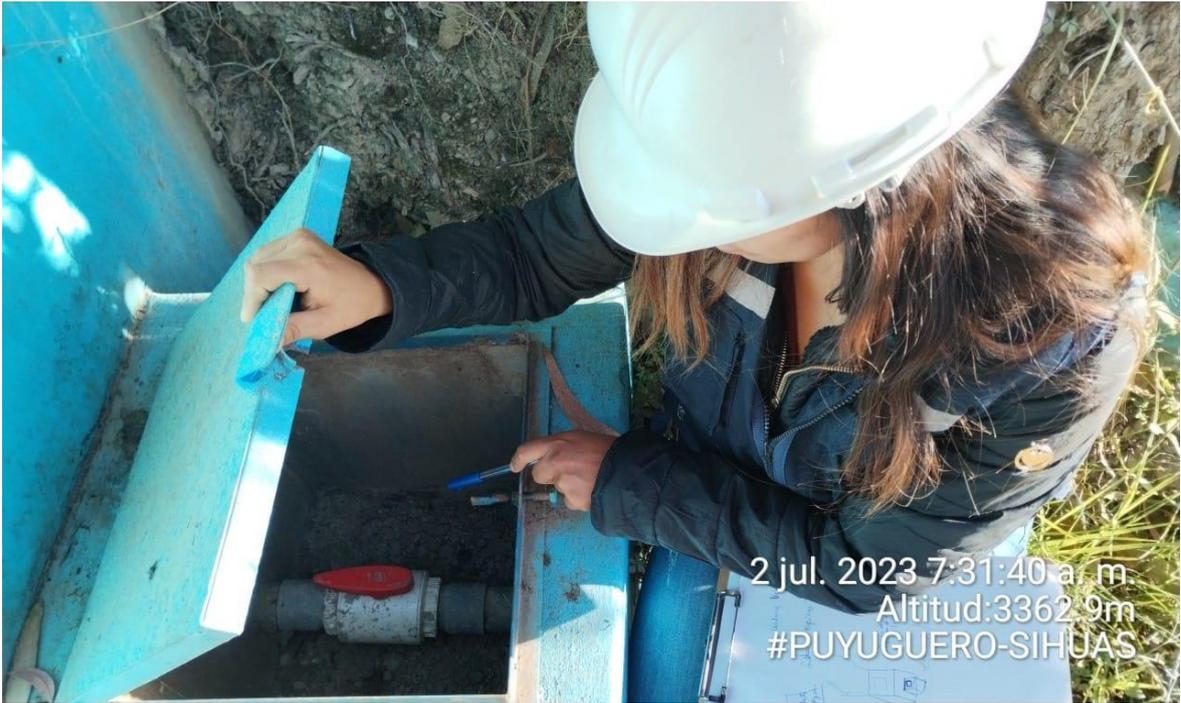
Figura 13: Cámara seca – llave de paso

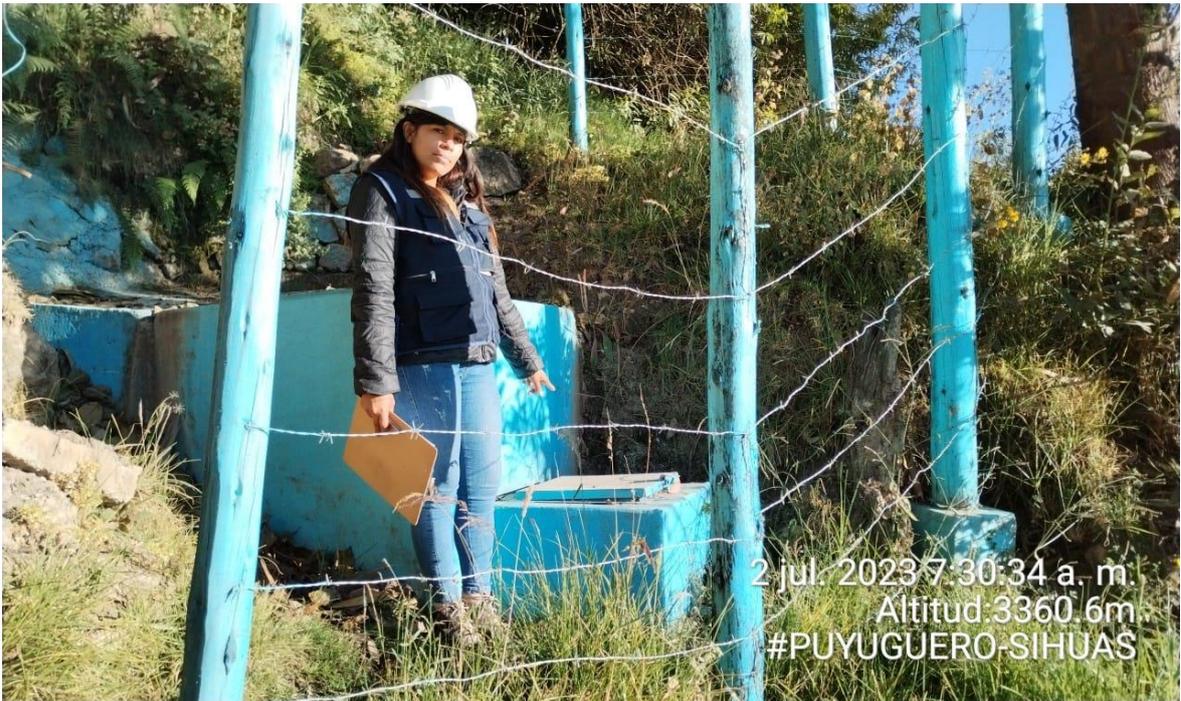
Figura 14: Cerco perimétrico de palos y alambre de púas

2. Establecer un programa de mantenimiento preventivo para la captación, que incluya la aplicación anual de pintura en las estructuras y componentes, así como inspecciones regulares de las tuberías de PVC y cámaras de almacenamiento para detectar posibles desgastes o daños. Implementar medidas para fortalecer la protección de la captación, como la sustitución del cerco perimétrico por una malla metálica duradera.

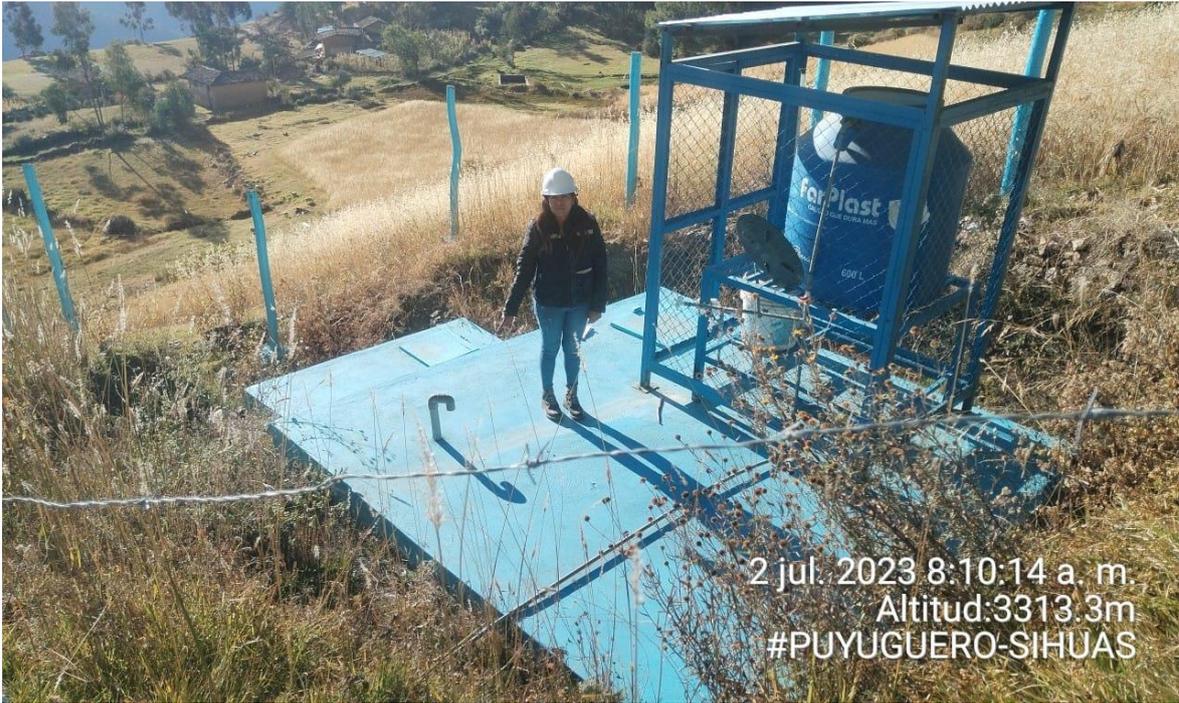
Interpretación: En relación al reservorio, se pudo constatar que la estructura del mismo se encontraba en óptimas condiciones, sin presentar grietas ni filtraciones de agua. La tapa sanitaria estaba presente y había sido pintada con esmalte para prevenir la oxidación. Asimismo, se identificó la existencia de un cerco perimétrico compuesto por alambre sostenido por palos alrededor de la zona. La caseta de válvula se encontraba en buen estado, sin evidencia de fallas en su estructura. Estos hallazgos corroboran la integridad y la funcionalidad del reservorio, junto con sus elementos asociados, reforzando la fiabilidad y eficacia del sistema en su totalidad.

Figura 15: Reservorio del caserío Puyuguero

Interpretación: En relación al reservorio, se aconseja aplicar una capa de pintura anti corrosiva a la tapa sanitaria anualmente para brindar protección contra las condiciones climáticas. Se recomienda también pintar el exterior de la estructura del reservorio para

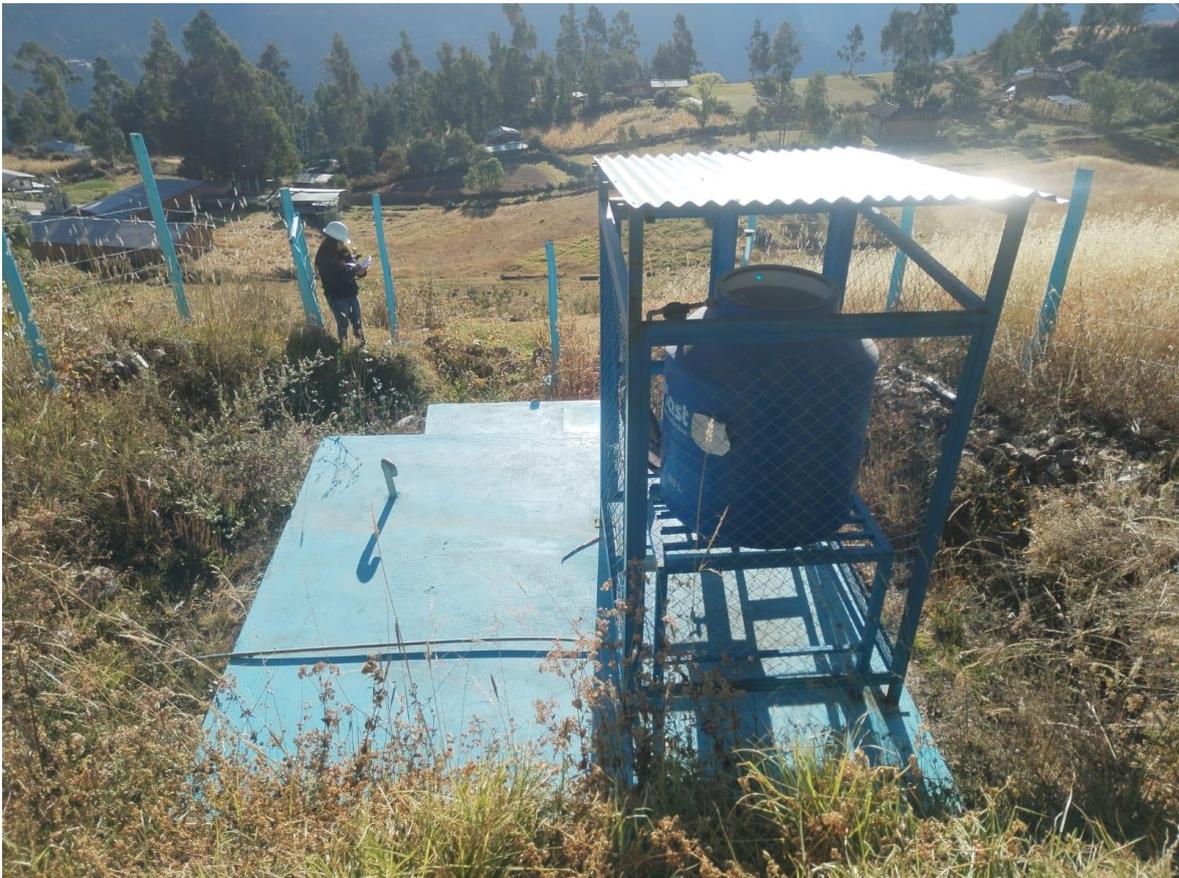
Figura 16: Cerco perimétrico del reservorio

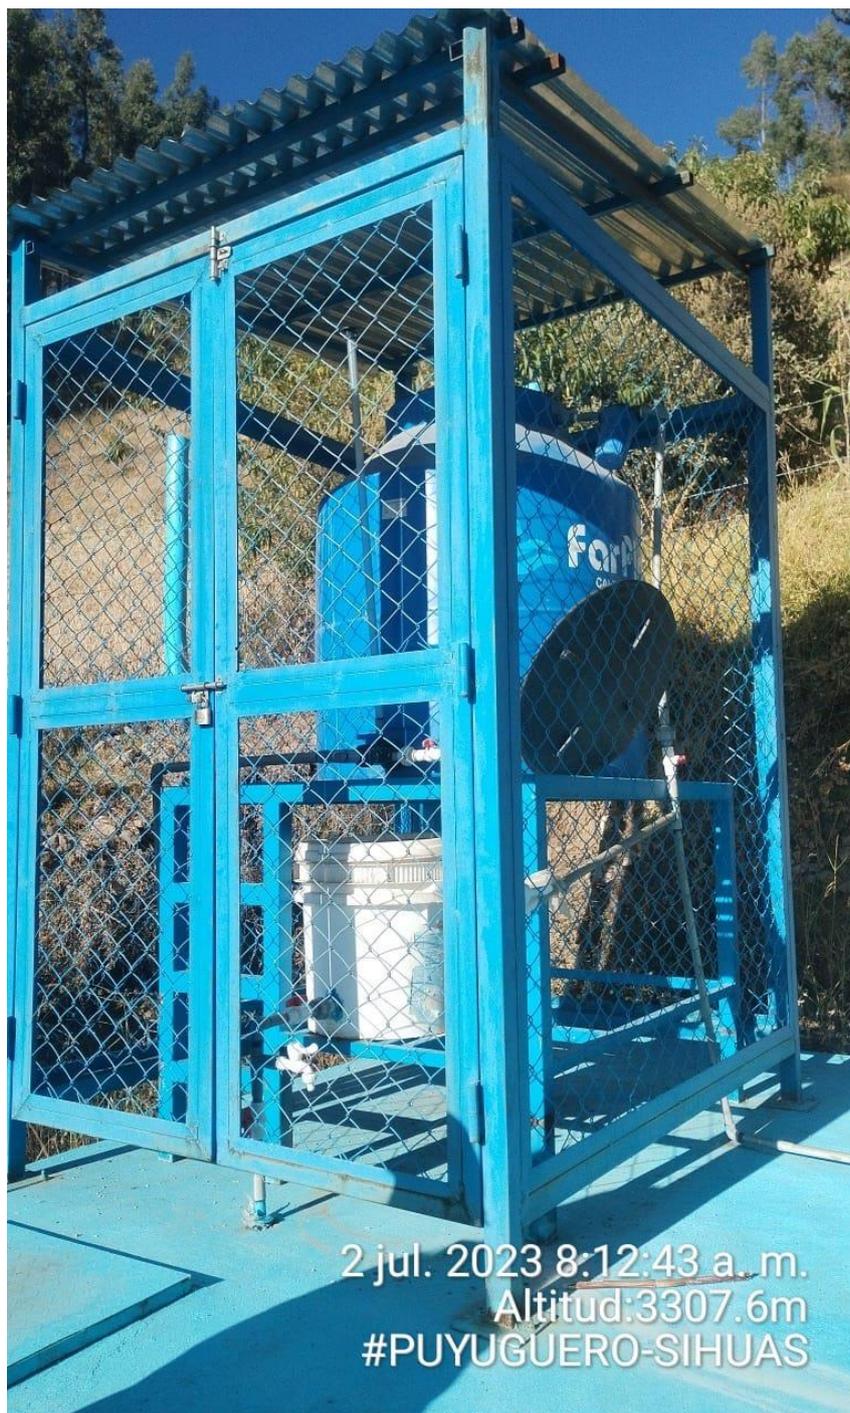
Figura 17: Caseta de cloración y su cerco perimétrico
