**EVALUACIÓN Y MEJORAMIENTO DE LAS ESTRUCTURAS  
HIDRÁULICAS PARA MEJORAR EL SISTEMA DE  
ABASTECIMIENTO DE AGUA POTABLE DEL CASERÍO DE  
PARCOYSILLO, DISTRITO DE SANTIAGO DE CHALLAS,  
PROVINCIA DE PATAZ, DEPARTAMENTO DE LA  
LIBERTAD - 2023**

**TESIS PARA OPTAR EL TÍTULO PROFESIONAL DE  
INGENIERO CIVIL**

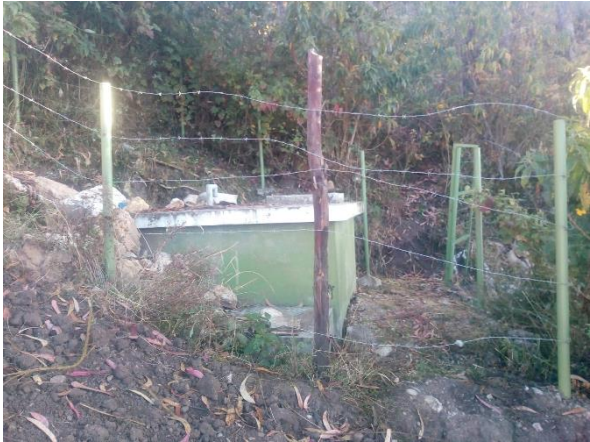
COMPONENTE	INDICADORES	DESCRIPCIÓN	EVALUACIÓN HIDRÁULICA	OBSERVACIONES
CÁMARA DE CAPTACIÓN	Tipo de captación	Ladera	Se encuentra en un lugar adecuado, ya que la cota es mayor que la del caserío

Caudal	0.32 lts/seg	Cálculo realizado mediante el método volumétrico	
	Filtro	Piedra seleccionada especialmente del río	Sirve como cernidor para quitar los materiales en suspensión que trae el agua y facilitar el paso del agua a la cámara de recolección, en la cual éste se encuentra en mal estado	
	Capa impermeable	Se coloca debajo del filtro, puede ser de arcilla o solado de concreto	No contó con dicha capa, posterior a ello los pobladores tuvieron que hacerlo con el apoyo de la municipalidad, ya que sirve para evitar la filtración al subsuelo	
	Válvula de control	De material PVC de 2 pulgadas	Cumple con lo requerido controlando el paso del agua hacia el reservorio, para abrir o cerrar y efectuar el mantenimiento

Orificios de salida	4 orificios de una pulgada	Agujeros circulares, que no permiten la salida del agua del

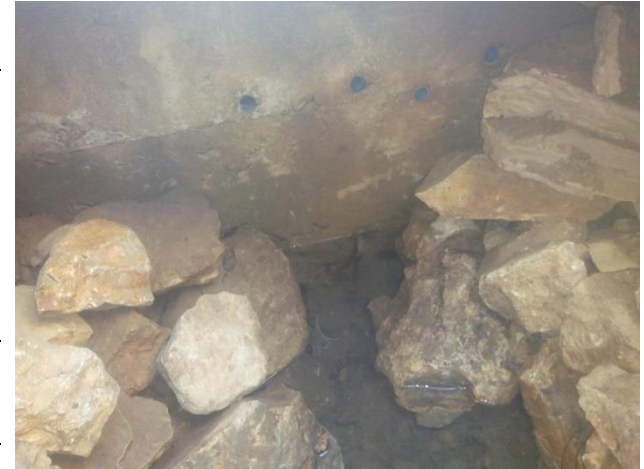
Figura 20. Orificios de salida

lecho filtrante a la cámara de recolección, por la mala ubicación de la cámara de captación (estando a una cota mayor de lo requerido)
Canastilla de salida	de	Hechiza de PVC de 2 pulgadas	Permite la salida del agua de la cámara de recolección, evitando el paso de elementos extraños como piedra, basura, animales; que pueden obstruir la tubería, funciona de manera regular, requiriendo solamente una limpieza
Cono de rebose		Material PVC de 2 pulgadas	Instalada dentro de la cámara de recolección, elimina el agua excedente de manera eficiente
Tubería de limpia y rebose		Cuenta con tubería de PVC	Funciona de manera correcta, eliminando el agua excedente y para realizar el mantenimiento en la cámara de recolección

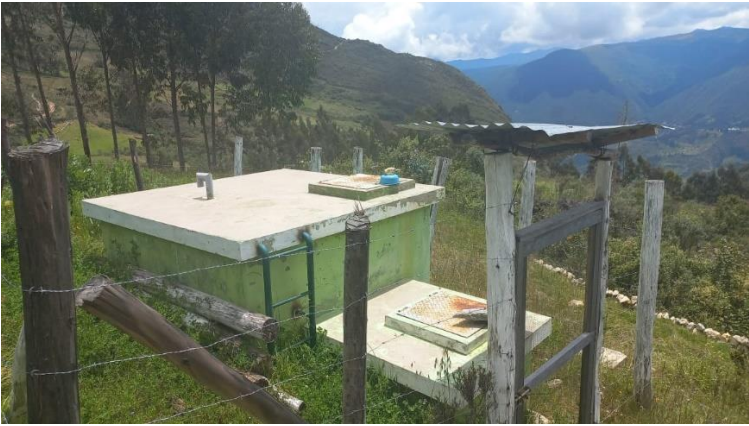
Figura 22. Reservorio  
Tiempo de uso: 7 años

COMPONENTE	INDICADORES	DESCRIPCIÓN	EVALUACIÓN HIDRÁULICA	OBSERVACIONES
RESERVORIO	Tubería de ingreso	de Tubo PVC, de 2 pulgadas de diámetro	Se encuentra en buenas condiciones, permitiendo el ingreso de agua al reservorio

Cono de rebose	De PVC de 2 pulgadas	En funcionamiento, permitiendo eliminar el agua excedente	
	Canastilla salida	de De bronce de 2 pulgadas	presenta ligera suciedad, pero sí permite la salida del agua del tanque de almacenamiento, evitando el paso de elementos extraños como piedras, basura, animales; que pueden obstruir la tubería	
	Tubería de limpia y rebose	de 2 pulgadas	Se encuentra en buenas condiciones, eliminando el agua excedente y para realizar el mantenimiento del reservorio	
	Tubo ventilación	de Metálico	En correcto funcionamiento, solo presenta oxido insignificante	
	Válvula entrada	de De PVC de 2 pulgadas	En buen estado, permitiendo regular la entrada de agua

El reservorio es de tipo apoyado, ubicándose en un lugar seguro y adecuado, presenta leves patologías como maleza, deterioro de pintura y oxido ligero en las tapas sanitarias, por otro lado, el cerco perimétrico requiere una mejora, ya que se encuentra en un estado deficiente, por estar construido con alambre de púas y postes de madera, estos con el paso del tiempo y las lluvias conllevan a podrirse, dejándolo inseguro y al mismo tiempo se tiene que implementar la caseta de cloración.

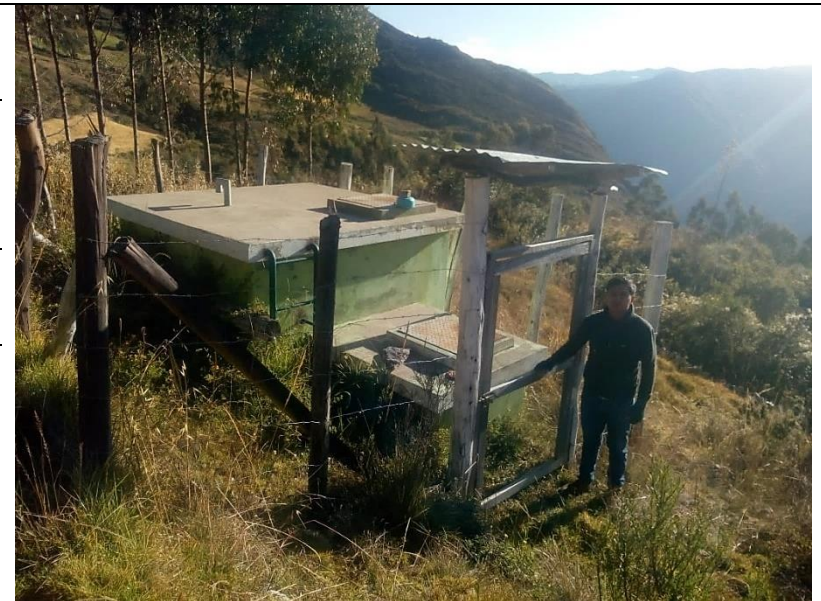
Figura 23. Evaluando el reservorio

desde la captación al reservorio
Válvula salida	de	De PVC de 2 pulgadas	En correcto funcionamiento, permitiendo la salida del agua y se utiliza en el mantenimiento
Cloración goteo	por	No cuenta	Se verificó yendo al lugar
Válvula limpieza	de	Elimina el agua excedente. permite la salida del agua del reservorio después de realizar la labor de mantenimiento.	En correcto funcionamiento

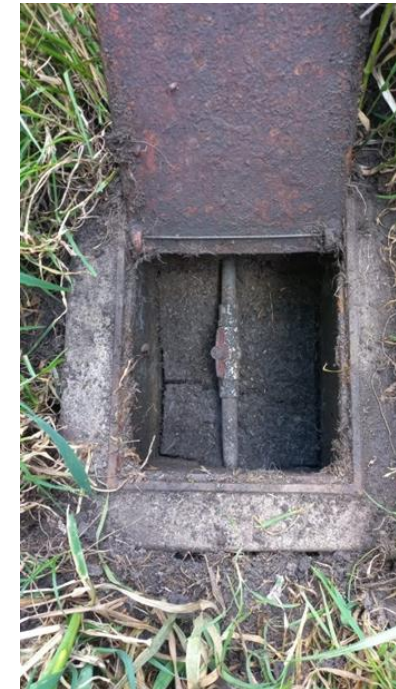
Figura 26. Caja de válvula de control domiciliaria

Diámetro de tubería	3/4 pulgada.	Se verifico en las cajas de válvulas de control, resultando ser el adecuado
Válvulas de control	De PVC, 3/4 pulgada.	funcionando de manera correcta, requiriendo solamente mantenimiento y limpieza
Válvulas de control domiciliaria	De PVC, 1/2 pulgada	En funcionamiento, solo requiere mantenimiento y limpieza

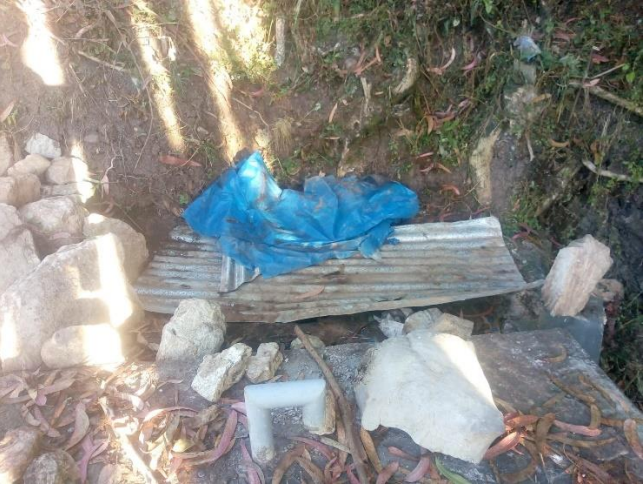
Figura 27. Cámara de captación  
Tiempo de uso: 7 años

COMPONENTE	INDICADORES	DESCRIPCIÓN	EVALUACIÓN ESTRUCTURAL	OBSERVACIONES
CÁMARA DE CAPTACIÓN	Cámara seca	Dimensiones de 0.65 m x 0.65 m x 0.60 m	De concreto armado y no presenta patologías solo suciedad

Cámara húmeda	Dimensiones de 1.40m x 1.40m x 1.00 m	De concreto armado, no presenta patologías, solo requiere limpieza y pintado	
	Sello de protección	Protege al manante de la filtración de agua de la lluvia, para evitar la contaminación	Losa de concreto simple, en mal estado por lo que se tuvo que romper para verificar el correcto funcionamiento de la cámara de captación, actualmente se encuentra cubierta con plástico y calamina	
	Aleros de reunión	Estructura de concreto que sirven para encauzar el agua del manante hacia la cámara de recolección	Se encuentra en óptimas condiciones, sin patologías graves

Realizando la evaluación estructural de la cámara de captación, se encuentra en buen estado, actualmente funcionando pero de manera deficiente por el problema mencionado en la evaluación hidráulica que es la mala ubicación de dicha cámara, esto implica de manera directa a mejorar la cámara de captación, y la forma correcta es demoliendo y construyendo otra, utilizando el mismo manante, así mismo se realizará la mejora del cerco perímetro, ya que se encuentra en malas condiciones, para así tener una mayor seguridad y cuidado.

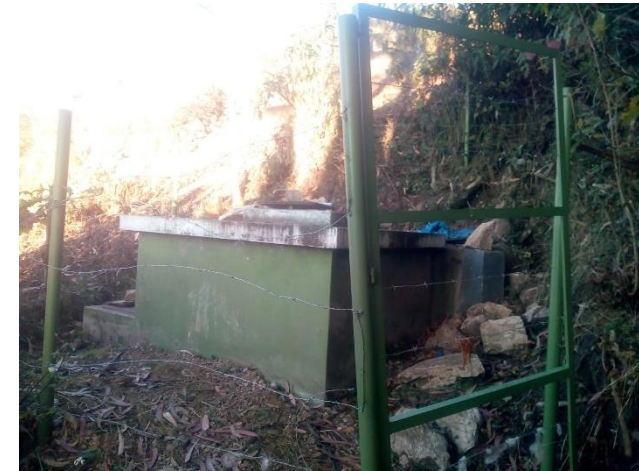
Figura 29. Cerco perimetrico

Tapa sanitaria (cámara húmeda)	Sirve de protección y acceso para realizar labores de inspección, limpieza y desinfección de la cámara de recolección, con dimensiones de 0.60 cm x 0.60 cm	Metálico, en funcionamiento y solo presenta oxido ligero
Tapa sanitaria (cámara seca)	Cuenta con dicha tapa de dimensiones 0.45cm x 0.45 cm	De metal, en funcionamiento óptimo, solo presenta oxido ligero por falta de mantenimiento y pintado
Dado de protección	Dado de concreto simple con dimensiones de 0.20 cm x 0.40 cm	Sirve para proteger la tubería de rebose y limpia, en donde se verificó que no está en buenas condiciones, presentando patologías leves y por la mala ubicación del mismo
Cerco perimétrico	Cuenta con cerco de protección, para evitar el ingreso de animales y personas ajenas	Alambre de púas, postes de metal y algunos de madera, con funcionamiento ineficiente

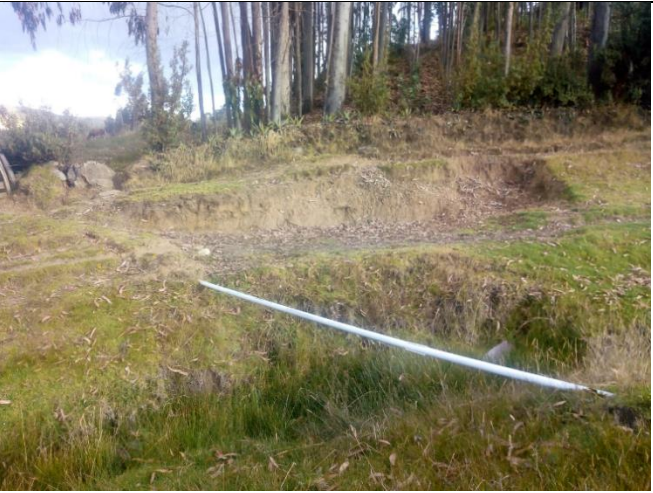
COMPONENTE	INDICADORES	DESCRIPCIÓN	EVALUACIÓN ESTRUCTURAL	OBSERVACIONES
LÍNEA DE CONDUCCIÓN	Cruces/pases aéreos	Tubería de 2 pulgadas, 3.5 metros de longitud, con dados de concreto en sus extremos	Tubería de metal, en correcto funcionamiento, no presenta oxido ni filtraciones, en sus extremos están fijadas con dados de concreto en las cuales no presentan patología alguna

<p>Figura 30. Pase aéreo Tiempo de uso: 7 años</p>
	Cámara rompe presión	No cuenta	No presenta una pendiente pronunciada, para que supere los 50 metros de desnivel según RM-192-2018

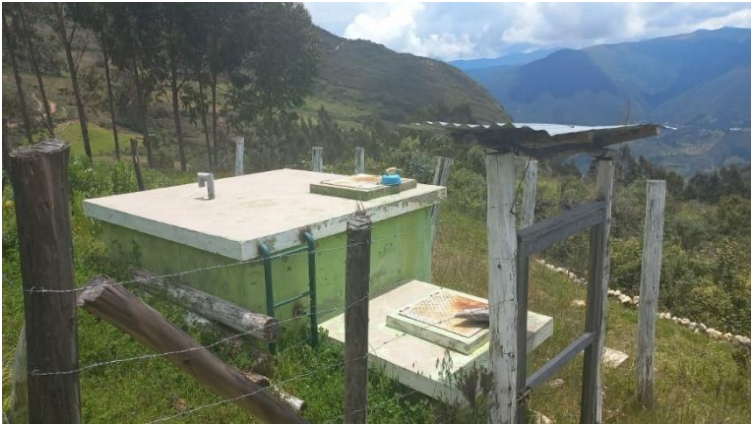
<p>Figura 31. Reservorio</p> <p>Tiempo de uso: 7 años</p>
	Cerco perimétrico	Construido de alambre de púas	Funcionando con deficiencias por presentar postes de madera	
	Tapa sanitaria (tanque de almacenamiento)	Equipada de una tapa metálica con dimensiones 0.60 m x 0.60 m	Cumple con su función, solo presenta oxido leve

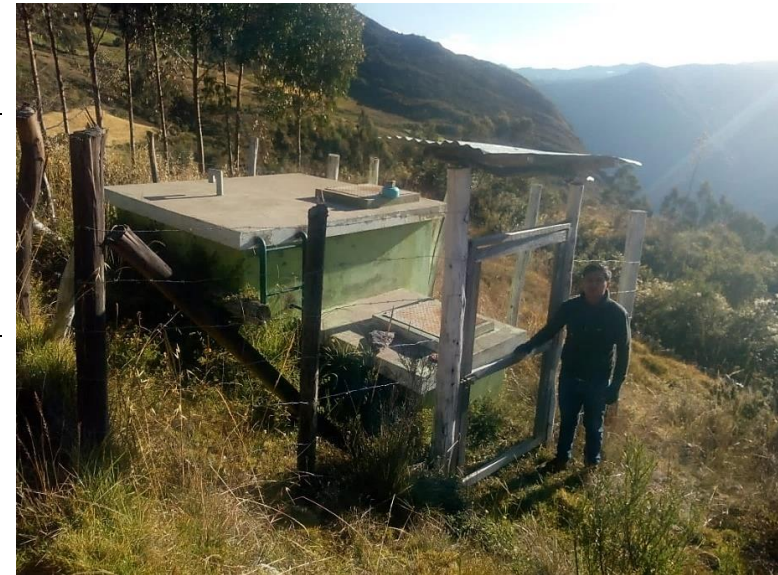
Figura 32. Evaluación estructural del reservorio

Tapa sanitaria de válvulas (caseta)	Provista de una tapa metálica con dimensiones 0.60 m x 0.60 m	En estado eficiente solo presenta oxido intrascendente
Caja de válvulas	Caja de concreto, que protege a las válvulas, con dimensiones de 1.35m x 1.15m x 0.85m	Se encuentra en buen estado, no presenta patologías solo maleza y deterioro de pintura
Dado de protección	Dado de concreto colocado al final de la tubería de desagüe y rebose	No presenta patologías graves solo maleza

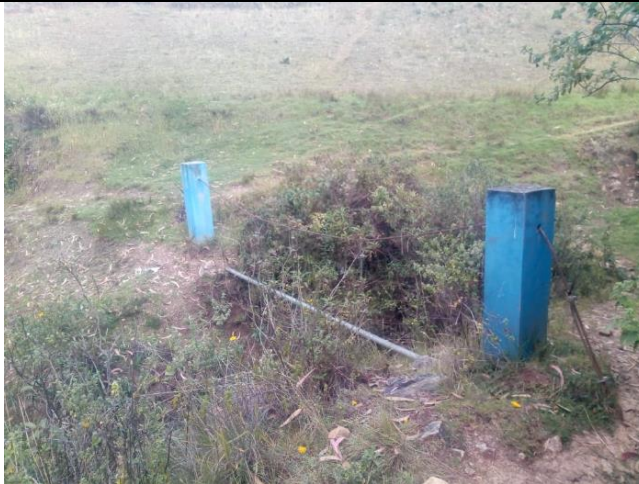
COMPONENTE	INDICADORES	DESCRIPCIÓN	EVALUACIÓN ESTRUCTURAL	OBSERVACIONES
LÍNEA DE ADUCCIÓN	Cruces/pases aéreos	Tubería metálica de 2 pulgadas con 4 metros de longitud, sostenido para mayor seguridad mediante cable metálico y soportes laterales de concreto armado con dimensiones de 0.25 m x 0.25 m x 1 m	En cuanto a la tubería se encuentra en buen estado, no presenta filtraciones ni oxido, y cuanto al cable de soporte y péndulos solo presenta oxido leve, así mismo los soportes laterales de concreto no presentan patologías graves solo deterioro de pintura y maleza

<p>Figura 33. Pase aéreo Tiempo de uso: 7 años</p>
	Caja de válvulas de control	De concreto con dimensiones de 0.30 m x 0.60 m	Presenta patologías leves que no afectan en su funcionamiento

Realizando la evaluación estructural de la línea de aducción, éste cuenta con un pase aéreo, donde consta de una tubería metálica de 2 pulgadas de diámetro y una longitud de 4 metros, sostenida mediante cable metálico y péndulos de  $\frac{3}{4}$ "", con soportes laterales de concreto armado con dimensiones de 0.25 m x 0.25 m x 1 m, presentando patologías leves como maleza, deterioro de pintura y oxido ligero en la cable de acero y péndulos, lo cual requiere mantenimiento, así mismo la caja de válvula presenta patologías insignificantes que no perturban en su funcionamiento.

No requiere mejoramiento, solo mantenimiento y limpieza de la maleza en el pase aéreo, así como también el engrasado del cable y péndulos para evitar la corrosión.

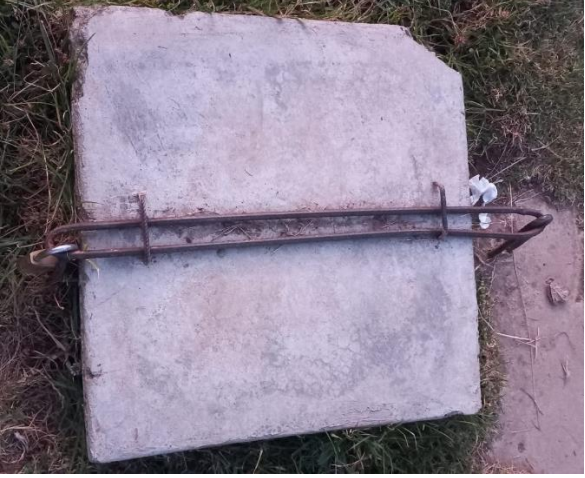
COMPONENTE	INDICADORES	DESCRIPCIÓN	EVALUACIÓN ESTRUCTURAL	OBSERVACIONES
RED DE DISTRIBUCIÓN	Caja de válvulas de control	De concreto con dimensiones de 0.60 m x 0.60 m x 0.60m, con tapa metálica	Muestra patologías ligeras que no afecta en su funcionamiento

<p>Figura 34. Caja de válvulas de control Tiempo de uso: 7 años</p>
	Caja de válvulas de control domiciliaria	De concreto con dimensiones de 0.30 m x 0.35 m x 0.40 m, con tapa metálica	Presenta patologías leves y maleza que no afectan en su funcionamiento, en cuanto a la tapa se encuentran oxidadas en su mayoría, tampoco impide su funcionamiento, requiriendo mantenimiento y limpieza.

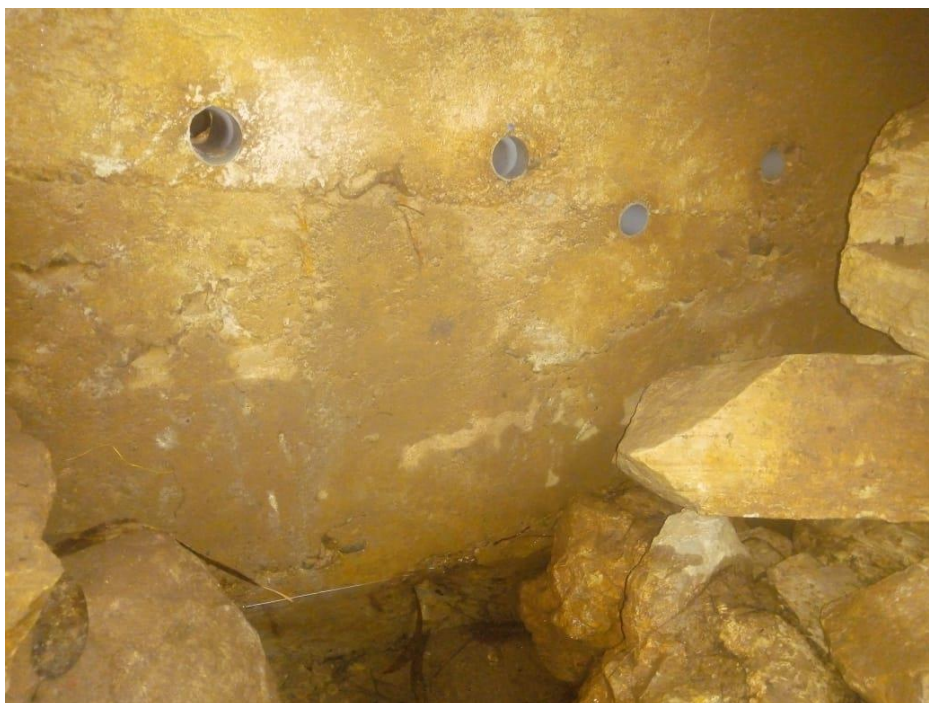
Figura 37. Se aprecia los orificios de entrada que se encuentran muy altas del nivel de agua del manante.

- El sistema de abastecimiento de agua potable del caserío de Parcoysillo, consta de una captación de tipo ladera, encontrándose en un estado deficiente, ya que se encuentra mal ubicada, estando en una cota superior, en donde los orificios de entrada de agua a la cámara de recolección se encuentran a un nivel alto que la del manante, desaprovechando así el agua que provee el manante, además presenta patologías leves, suciedad, cerco perimétrico deficiente, y en cuanto a los accesorios no presentan daños graves, las válvulas de control se encuentran en funcionamiento, y en cuanto al caudal de agua requerida para la población es eficiente. De mismo modo en la tesis de Crespín (12), en su tesis titulada *“Evaluación y mejoramiento del sistema de abastecimiento de agua potable de la localidad de Saucopata, distrito de Chilia, provincia Pataz, región La Libertad y su incidencia en la condición sanitaria de la población – 2020”*, estos resultados guarda cierta similitud, donde concluye diciendo que el sistema de abastecimiento de agua potable en la localidad de Saucopata se encontró en condiciones ineficientes y para mejorar el sistema de abastecimiento de agua potable propone construir una nueva captación tipo ladera con un  $Q=1.25$  lit/s, abasteciendo a 296 habitantes de la localidad calculados hasta el año 2035, para beneficiar al 100 % de la población y mejorar su condición sanitaria.
