**EVALUACIÓN Y MEJORAMIENTO DE LAS  
ESTRUCTURAS HIDRÁULICAS PARA MEJORAR EL  
SISTEMA DE ABASTECIMIENTO DE AGUA POTABLE EN  
LA LOCALIDAD DE NUEVA VICTORIA, DISTRITO DE  
ANRA, PROVINCIA DE HUARI, REGIÓN DE ÁNCASH -  
2023**

**TESIS PARA OPTAR EL TÍTULO PROFESIONAL DE  
INGENIERO CIVIL**

**AUTOR  
ALOMIA MELGAREJO, ERIK KENDY  
ORCID: 0000-0002-9050-2121**

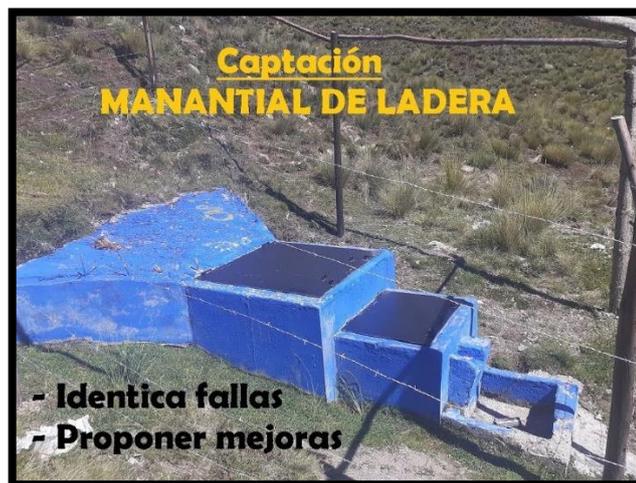
Figura 1: Captación manantial de ladera

Según Monzón (15), La captación en el contexto del sistema de abastecimiento de agua potable se refiere al proceso de recolección de agua de una fuente natural, como un río, lago, manantial o pozo, para su posterior tratamiento y distribución a la comunidad. La captación se realiza a través de diferentes estructuras o sistemas diseñados para recoger y dirigir el agua hacia la planta de tratamiento.

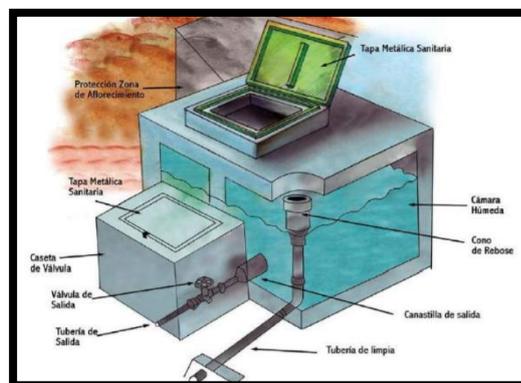
Figura 2: Cámara húmeda

Según Guerrero (17), La cámara húmeda es una parte de la captación de agua donde el agua se almacena temporalmente antes de ser conducida hacia el sistema de distribución. Esta área puede tener dispositivos de filtración o tratamiento para asegurar la calidad del agua.

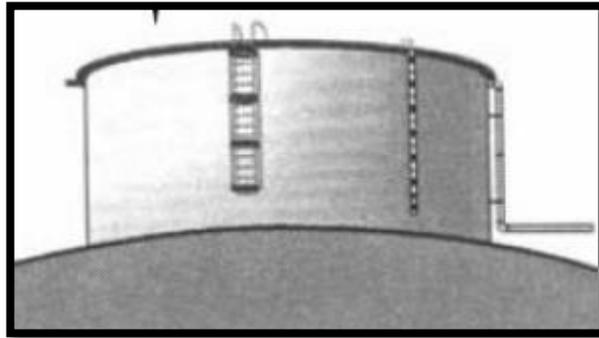
Figura 3: Reservorio apoyado

Según Vásquez (19), El reservorio en un sistema de abastecimiento de agua potable es una estructura que se utiliza para almacenar y regular el suministro de agua tratada. También se le conoce como tanque de almacenamiento o depósito. Su función principal es asegurar que haya suficiente agua disponible en todo momento para satisfacer la demanda de la comunidad.

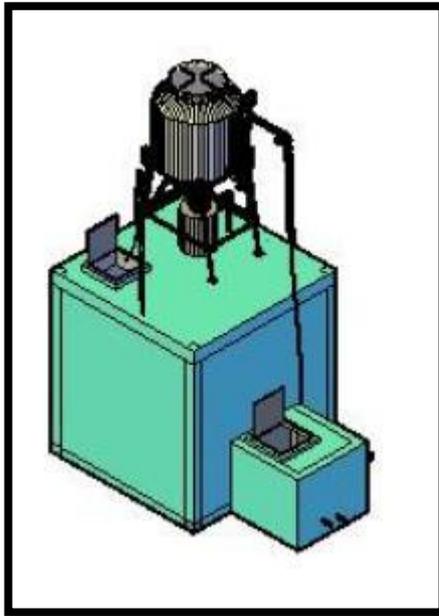
Figura 4: Cisterna de cloración

Según Pérez (22), La caseta de cloración es un espacio donde se realiza el proceso de cloración del agua almacenada en el reservorio. Contiene los equipos y sistemas necesarios para añadir productos químicos, como el cloro, con el fin de desinfectar el agua y garantizar su potabilidad.

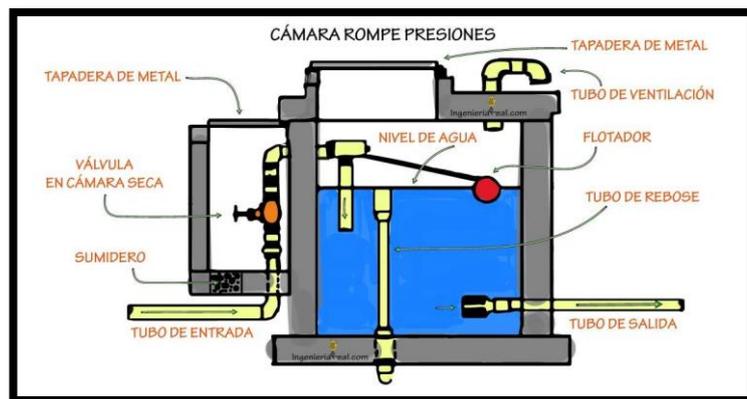
Figura 5: Cámara rompe presión

Según Palmadera (23), La cámara rompe presión es una estructura hidráulica utilizada en los sistemas de abastecimiento de agua potable para regular y controlar la presión del agua en la red de distribución. Su función principal es reducir la presión excesiva del agua proveniente de la línea de conducción y mantenerla dentro de rangos aceptables para evitar daños en las tuberías y otros elementos del sistema.

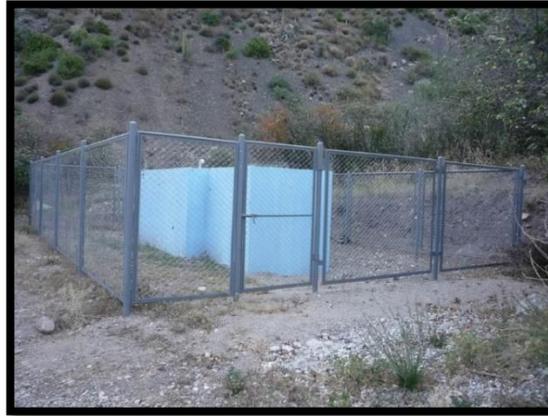
Figura 6: Cerco perimétrico  
Fuente: Sistema de protección

Según Soto (24), El cerco perimétrico es una estructura de protección que rodea la cámara rompe presión para limitar el acceso no autorizado y garantizar la seguridad de la misma. Puede ser una valla, muro o cualquier tipo de barrera física.

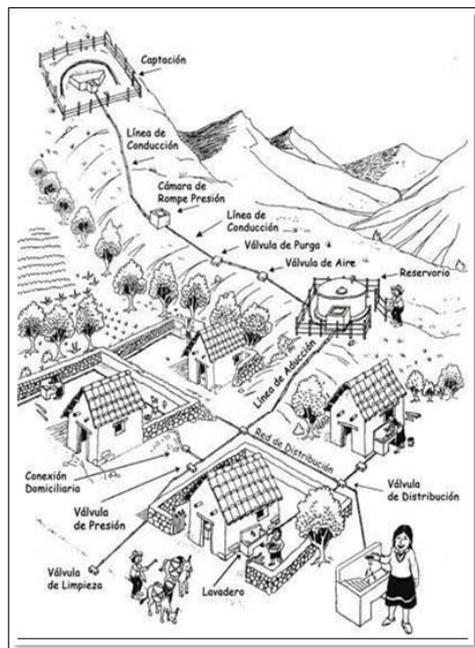
Figura 7: Sistema de abastecimiento  
Fuente: Fibras y normas de colombiana

Según Pazmiño et al. (26), El sistema de abastecimiento de agua potable es un conjunto de estructuras, equipos y procesos diseñados para proveer agua potable de calidad a una comunidad o área determinada. Su objetivo es garantizar el suministro de agua segura y en cantidad suficiente para satisfacer las necesidades básicas de la población.

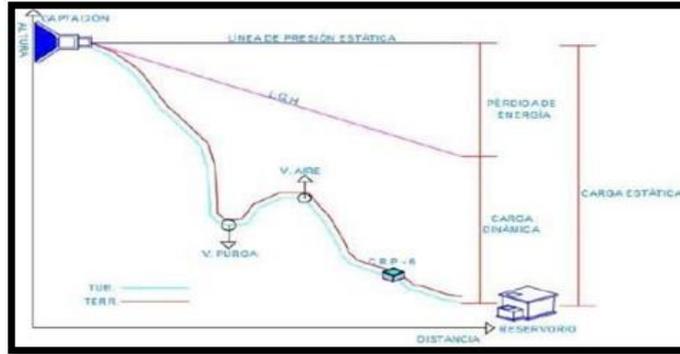
Figura 8: Línea de conducción

Según Pazmiño et al. (26), La línea de conducción en un sistema de abastecimiento de agua potable se refiere a la tubería o canalización utilizada para transportar el agua desde la captación o fuente de abastecimiento hasta la planta de tratamiento o hacia la red de distribución. Esta línea de conducción es fundamental para garantizar el flujo continuo y seguro del agua a lo largo de todo el sistema.

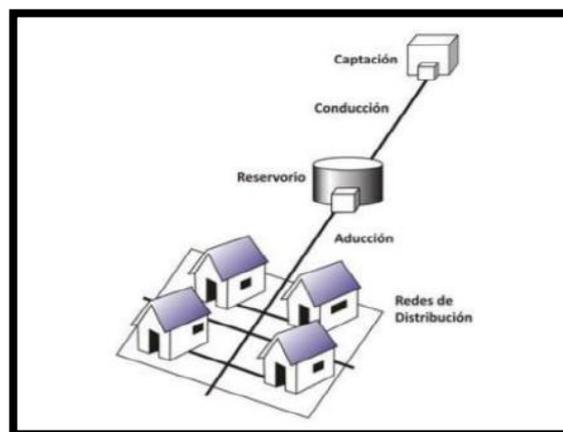
## Figura 9: Línea de aducción

Según Montiel (31), La línea de aducción en un sistema de abastecimiento de agua potable se refiere a la tubería o conducción utilizada para transportar el agua tratada desde la planta de tratamiento hasta el punto de distribución o tanques de almacenamiento. Esta línea de aducción es crucial para llevar el agua potable de manera segura y eficiente desde la planta de tratamiento hasta los puntos de consumo.

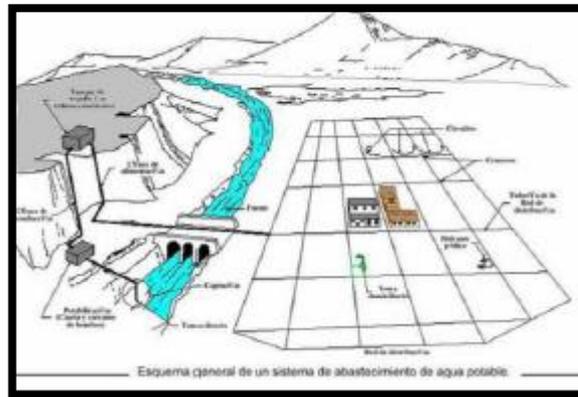
Figura 10: Red de distribución de agua

Según Velásquez (33), La red de distribución en un sistema de abastecimiento de agua potable es una red de tuberías y conexiones diseñada para distribuir el agua tratada desde la línea de aducción o tanques de almacenamiento hacia los usuarios finales, como viviendas, comercios e instituciones. La red de distribución es responsable de llevar el agua potable de manera eficiente y equitativa a los diferentes puntos de consumo dentro de la comunidad.

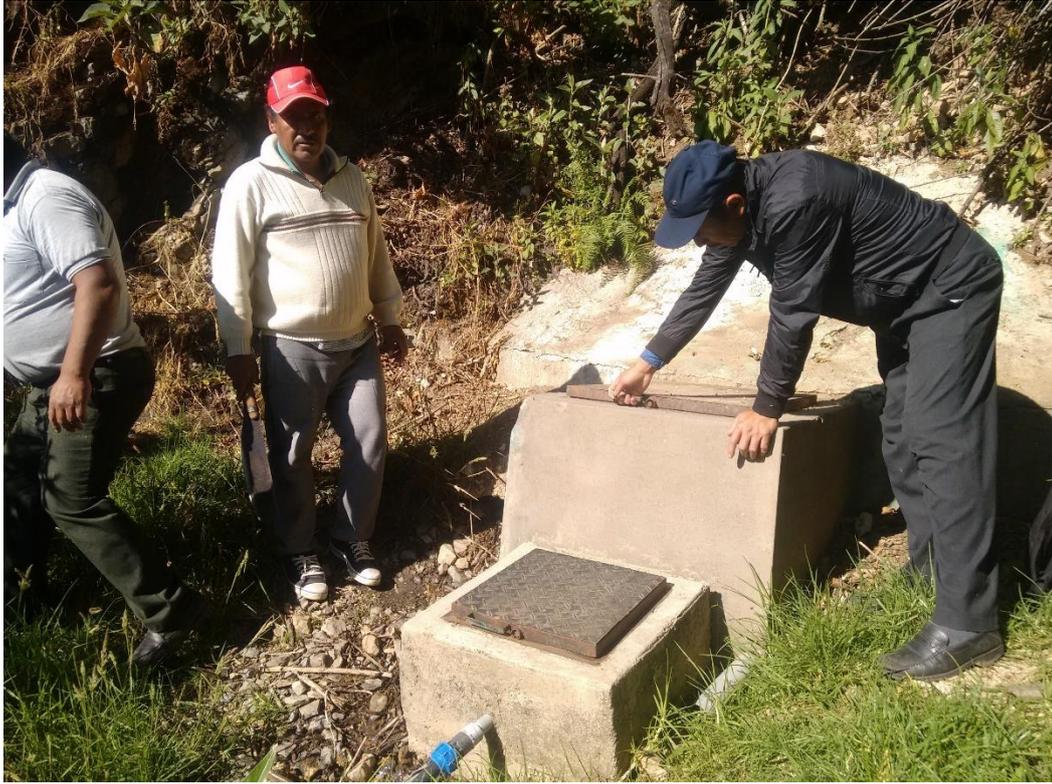
Figura 11: Cámara de captación en la Localidad de Nueva Victoria

Interpretación: El texto describe la evaluación hidráulica de una captación de agua, la cual es de tipo ladera concentrada. La captación está construida con concreto armado de alta resistencia (210 kg/cm<sup>2</sup>) y tiene una antigüedad de 11 años. Aunque cumple con la normativa que establece una vida útil de 20 años para estructuras similares, se observan signos de deterioro en la tubería de salida, que es de PVC y tiene un diámetro de 1 pulgada. La tubería que se dirige hacia la línea de conducción está enterrada y se clasifica como clase 10 en términos de resistencia y durabilidad. Las cámaras húmeda y seca de la captación están en buenas condiciones, pero se propone un plan de mejora para asegurar su óptimo funcionamiento en el futuro.

COMPONENTE	INDICADORES	DATOS RECOLECTADOS	DESCRIPCIÓN
<b>CAPTACIÓN</b>	Estado de la tubería	No se halló falla	No se evidencio rajaduras en la estructura
	Estado de la captación	No se halló falla	La captación se encuentra en buen estado
	Tapa sanitaria	Se evidencio pintada	La tapa sanitaria se halló pintada bien cuidada

Interpretación: La evaluación del sistema de abastecimiento revela un estado óptimo en la captación, ya que no se encontraron fallas en la tubería ni en la propia estructura, y la tapa sanitaria muestra señales de cuidado al estar pintada. Estos hallazgos sugieren que el sistema de captación está en buen estado y no requiere mejoras inmediatas para su funcionamiento adecuado.

COMPONENTE	INDICADORES	ACCIÓN	DESCRIPCIÓN
<b>CAPTACIÓN</b>	Cerco perimétrico	Ejecución	Se recomienda la creación de un cerco perimétrico de malla galvanizada sostenidas por tubos de acero, luego pintar toda el cerco perimétrico con pintura anticorrosiva
	Cámara húmeda	Mantenimiento	Se aconseja aplicar pintura resistente a la corrosión en el exterior de la cámara húmeda y en la tapa sanitaria.
	Cámara seca	Mantenimiento	Es aconsejable aplicar pintura anticorrosiva para metal en la parte

Interpretación: Se sugiere la construcción de un cerco perimétrico utilizando malla galvanizada sostenida por tubos de acero, y luego aplicar pintura anticorrosiva en todo el cerco para protegerlo adecuadamente. Para la cámara húmeda y la cámara seca, se aconseja aplicar pintura resistente a la corrosión tanto en el exterior de las estructuras como en las tapas sanitarias, asegurando así su durabilidad y protección contra el deterioro. Estas recomendaciones son fundamentales para mi tesis, ya que garantizarán la integridad y funcionalidad de la captación a lo largo del tiempo, evitando posibles daños por corrosión y asegurando un adecuado suministro de agua potable para la comunidad de Nueva Victoria. Es esencial considerar estas medidas de mantenimiento y mejoramiento para asegurar un sistema de captación de agua confiable y sostenible en el futuro.

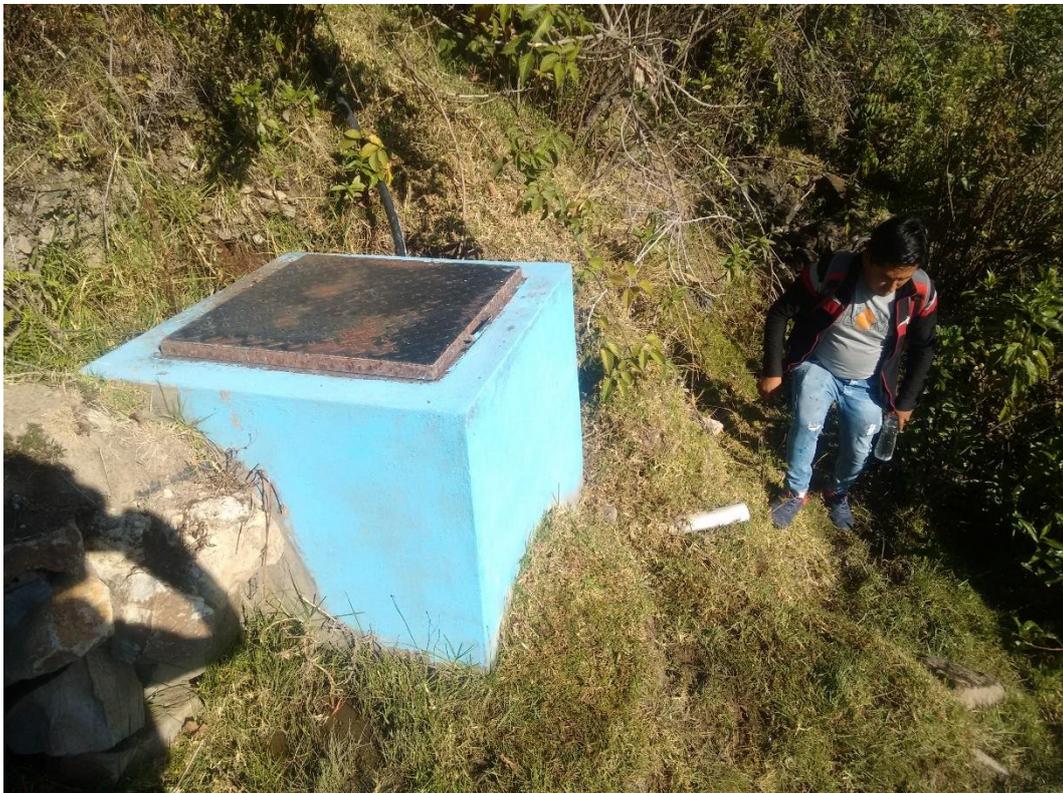
Figura 14: Cámara rompe presión

COMPONENTE	INDICADORES	DATOS RECOLECTADOS	DESCRIPCIÓN
<b>CAMARA ROMPE PRESIÓN</b>	Forma	La forma es cuadrada de 1 x 1 metro	La estructura se encontró en buen estado, no presenta grietas ni fisuras
	Antigüedad	11 años desde que fue construido	Según la norma N° 192 Resolución ministerial, indica que el periodo de las estructuras debe de cumplir una vida útil de 20 años.
	Tapa sanitaria	Es de material hierro fundido	Ya presenta oxidación, se propondrá un mejoramiento
	Material de construcción	De concreto armado de 210 kg/cm <sup>2</sup>	La estructura se apreció en buen estado, no presenta grieta ni fisura
	Accesorios	Cuenta con todos sus accesorios	Actualmente funciona correctamente todos los accesorios

Interpretación: El texto describe la evaluación de una cámara rompe presión de forma cuadrada con dimensiones de 1 x 1 metro y una antigüedad de 11 años. Aunque cumple con la normativa de una vida útil de 20 años, se observa oxidación en la tapa sanitaria de material de hierro fundido, por lo que se propone un plan de mejora. La cámara está construida con concreto armado de alta resistencia (210 kg/cm<sup>2</sup>) y se encuentra en buen estado, sin grietas ni fisuras. Todos sus accesorios están funcionando correctamente. La tubería de entrada y salida, con un diámetro de 2 pulgadas, está en buen estado y se encuentra completamente enterrada.

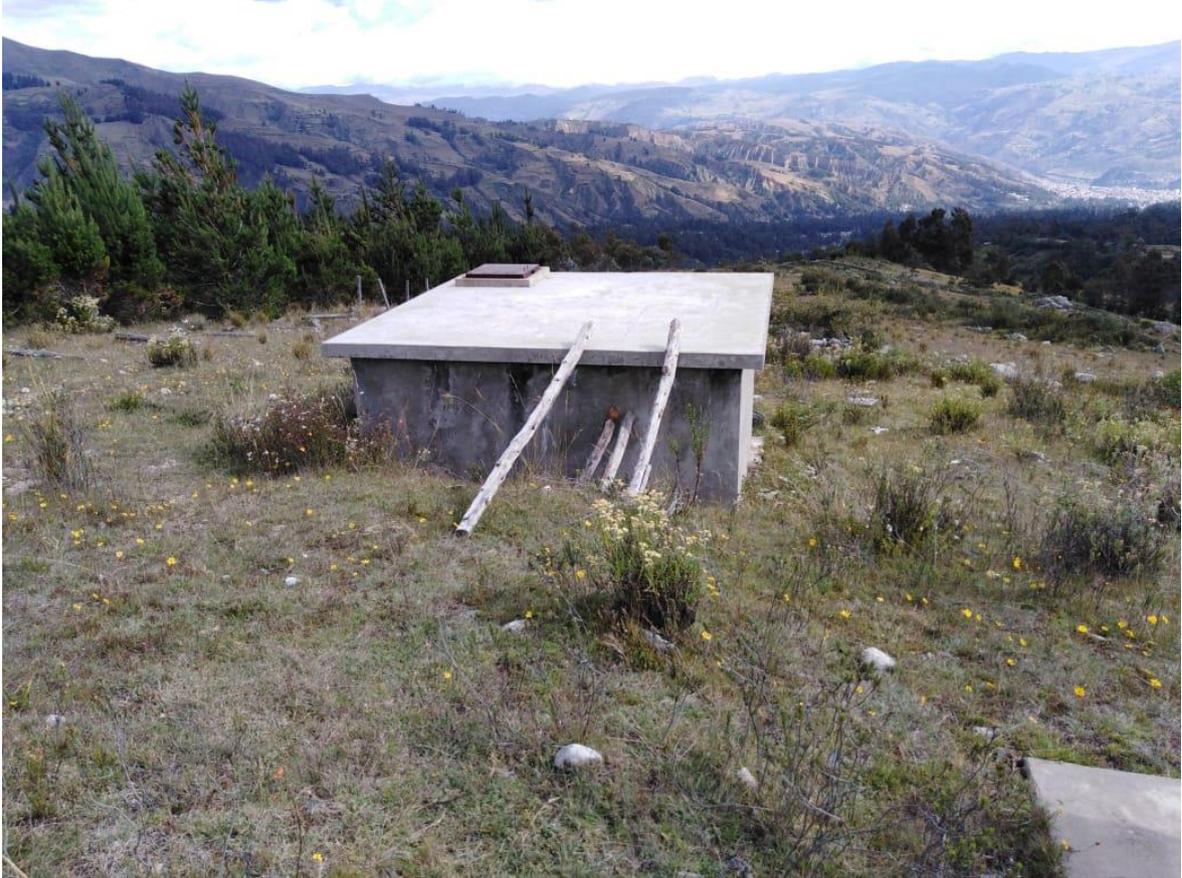
Figura 15: Reservorio actual de la Localidad de Nueva Victoria

COMPONENTE	INDICADORES	DATOS RECOLECTADOS	DESCRIPCIÓN
<b>RESERVORIO</b>	Tapa sanitaria	Pintado	La tapa de protección del reservorio se halló pintada, no presenta oxidación
	Cerco perimétrico	Pintado	Todo el cerco se encuentra pintado con pintura anti corrosiva
	Estructura del reservorio	Pintado	No se evidencio rajaduras, ni filtración

Interpretación: La inspección del reservorio revela un mantenimiento adecuado, ya que la tapa de protección, el cerco perimétrico y la propia estructura del reservorio se encontraron pintados, lo que sugiere una protección contra la oxidación y corrosión. Además, la ausencia de rajaduras y filtraciones en la estructura indica un buen estado de conservación en general. Estos aspectos positivos indican que el reservorio está en condiciones favorables y no requiere mejoras sustanciales en el momento.

Interpretación: Se sugiere la construcción de un cerco perimétrico utilizando malla galvanizada sostenida por tubos de acero, y aplicar pintura anticorrosiva en todo el cerco para protegerlo contra el deterioro. Asimismo, se propone la ejecución de una caseta de cloración con techo metálico para purificar el agua, lo que contribuirá a la calidad del suministro. Para la caseta de válvulas, se aconseja llevar a cabo limpiezas periódicas para evitar la acumulación de suciedad. Estas recomendaciones son esenciales para mi tesis, ya que asegurarán la integridad y funcionamiento óptimo del reservorio a lo largo del tiempo,
