**EVALUACIÓN DEL ENROCADO, PARA MEJORAR LA
DEFENSA RIBEREÑA EN EL MARGEN IZQUIERDO DEL
RIO QUILLCAY, COMPRENDIDA ENTRE LOS PUENTES
GAMARRA Y COMERCIO, DISTRITO DE HUARAZ,
PROVINCIA DE HUARAZ, REGIÓN ÁNCASH – 2023.**

**TESIS PARA OPTAR EL TÍTULO PROFESIONAL DE
INGENIERO CIVIL**

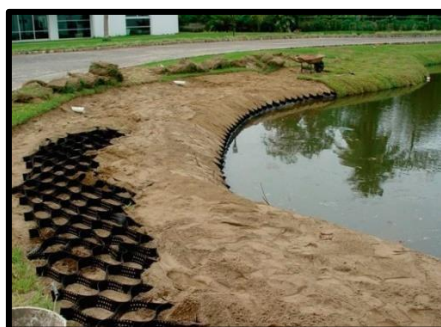
figura 2: Geocelda
Fuente: ML Ingeniería

Para **Alvites et al** (16) (2018), nos comentan que Las geoceldas son un sistema tridimensional de confinamiento que permite mediante la creación de un suelo artificial, conseguir una buena compactación y buen drenaje del terreno. Las celdas que componen la malla están formadas por tiras laminares de polietileno de alta densidad (HDPE) o Polietileno (PE) unidas por soldadura ultrasónica en los anchos de las tiras. Cuentan también con tensores que distribuyen el peso del sistema.

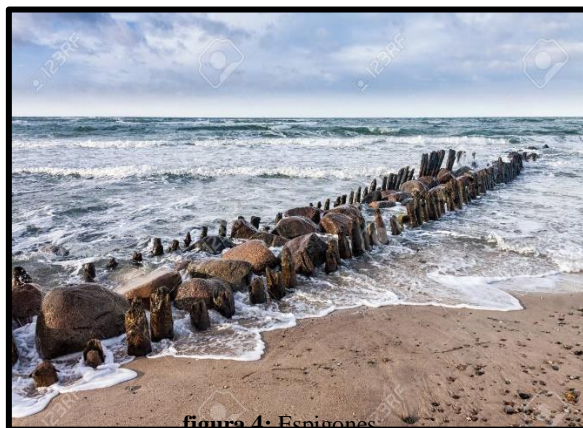
figura 4: Espigones

Según **Alvites et al** (2018), “Son estructuras usadas para proteger y recuperar orillas erosionadas. Su función es desviar el flujo principal de las corrientes de agua. Se usan en conjunto con una determinada distancia entre uno y otro para evitar zonas de remanso y consecuentemente de sedimentación”.

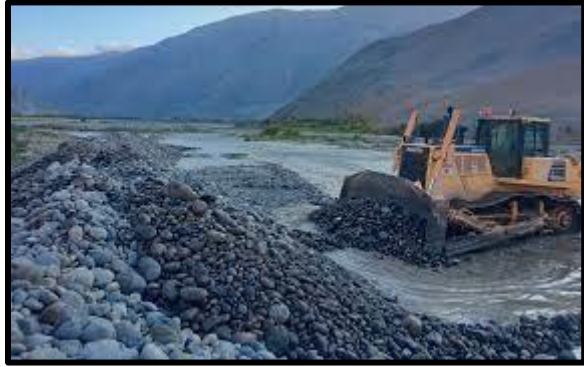
figura 5: Defensa ribereña rustica

Para **Alanya** (17) es “Son defensas construidas con material de la zona y generalmente en casos de emergencias”

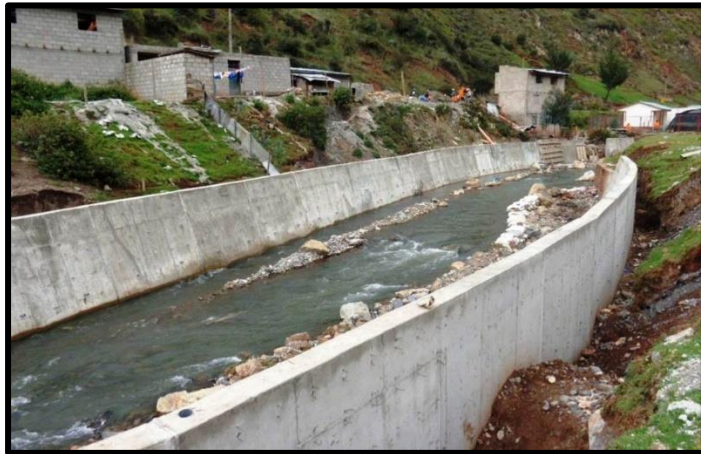
figura 6: Defensa ribereña de concreto armado

Según **Manrique** (18) Construidos con armadura de fierro y son de dimensiones menores que los muros de concreto ciclópeo.

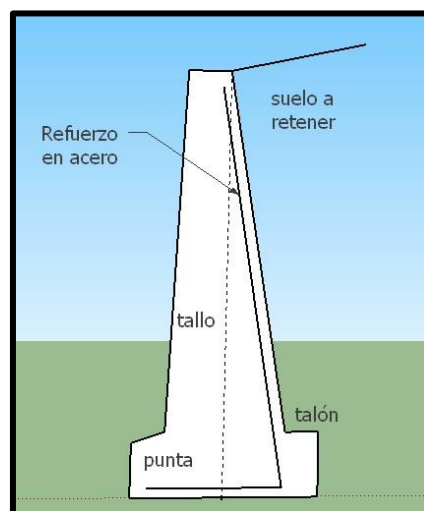
figura 8: Muro por gravedad

Para **Gallegos** (20) Los muros de contención¹ son estructuras que proporcionan soporte lateral a una masa de suelo y deben su estabilidad principalmente a su propio peso y al peso del suelo que esté situado directamente arriba de su base.

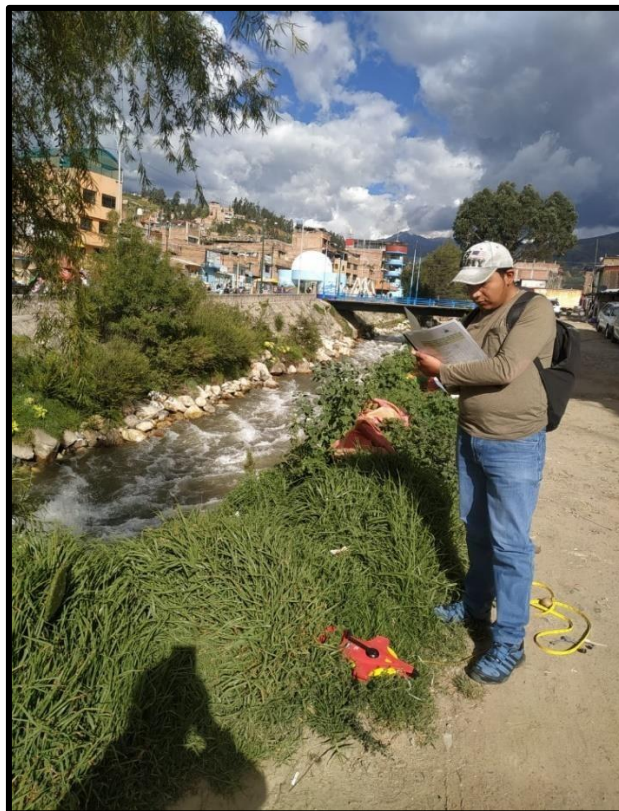
figura 25:Realizando la observación del enrocado en la progresiva 00+63 mts
Fuente: Elaboración propia.

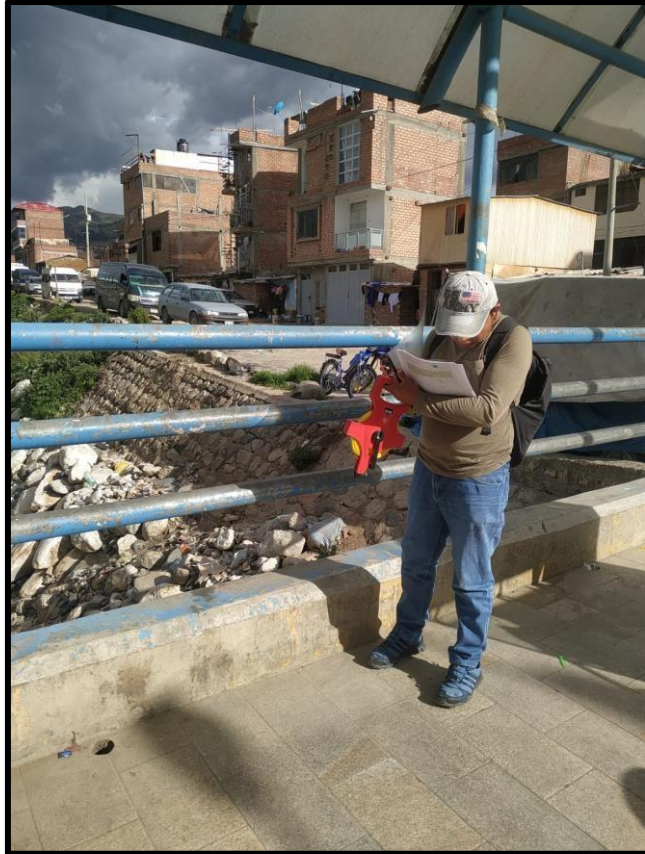
figura 32:Realizando la observación del enrocado en la progresiva 00+142.24 mts
Fuente: Elaboración propia.

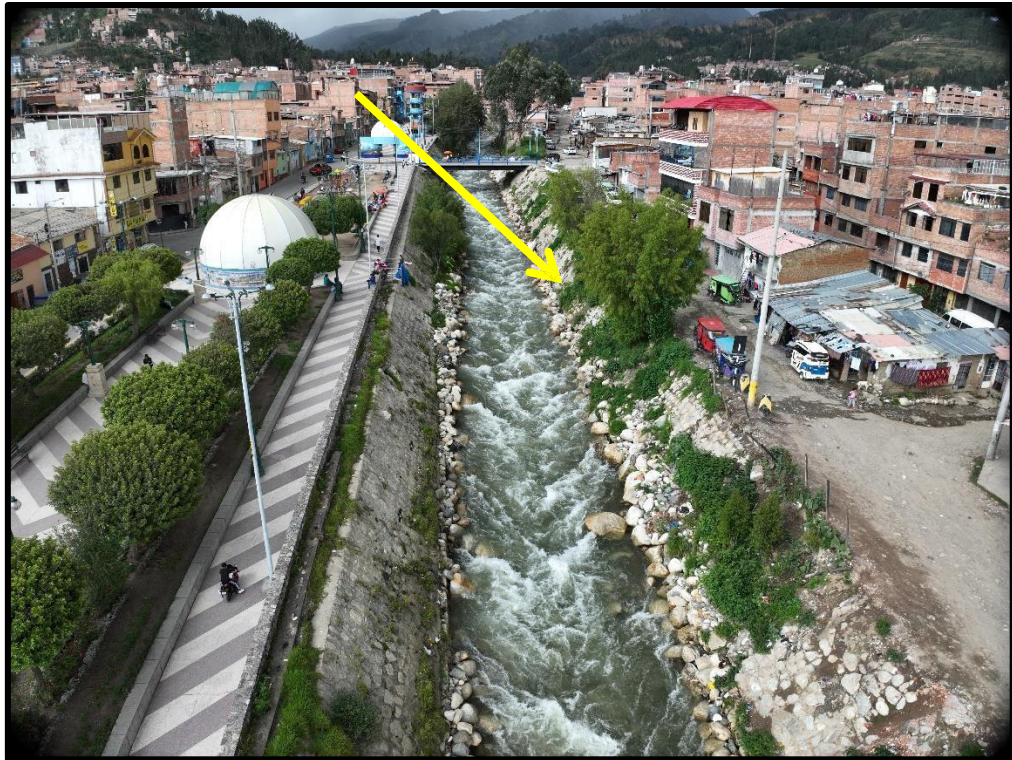
figura 36: Foto Panorámica observando los árboles crecidos y cultivo en el enrocado desplomado
Fuente: Elaboración propia.

- 2.** Con respecto a la evaluación realizada en el distrito de Huaraz se dedujo que se debe realizar un mantenimiento y/o nuevo enrocado ya que este ya presenta graves daños en su estructura el cual es de un gran peligro para la población de la ciudad de Huaraz, ya que en la crecida del rio la socavación será mayor y desplome de todo el enrocado generando graves daños.

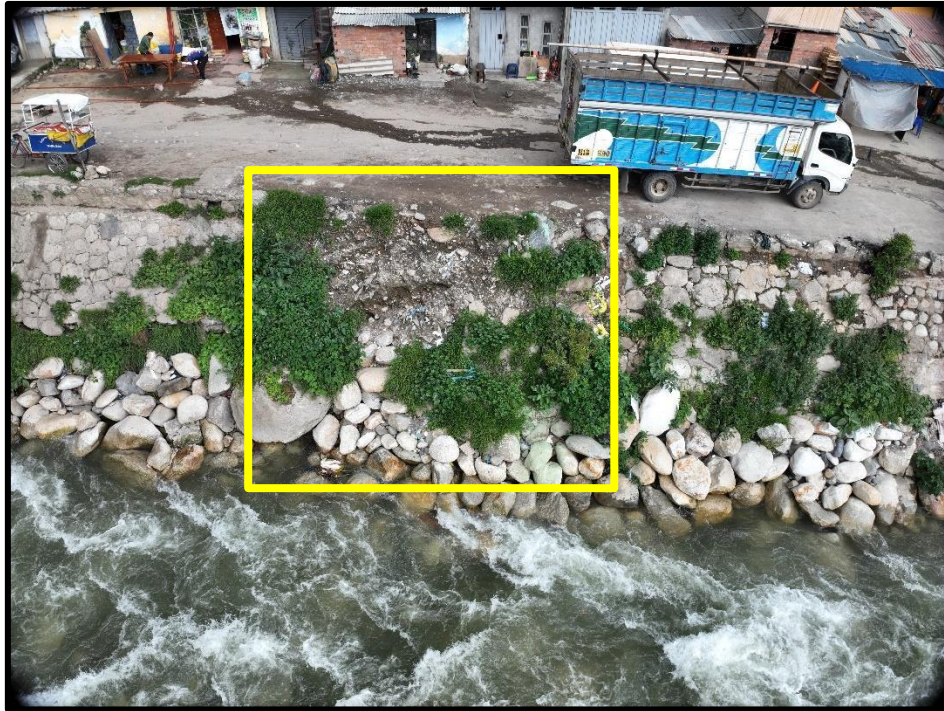
figura 38: Foto del enrocado desplomado
Fuente: Elaboración propia.

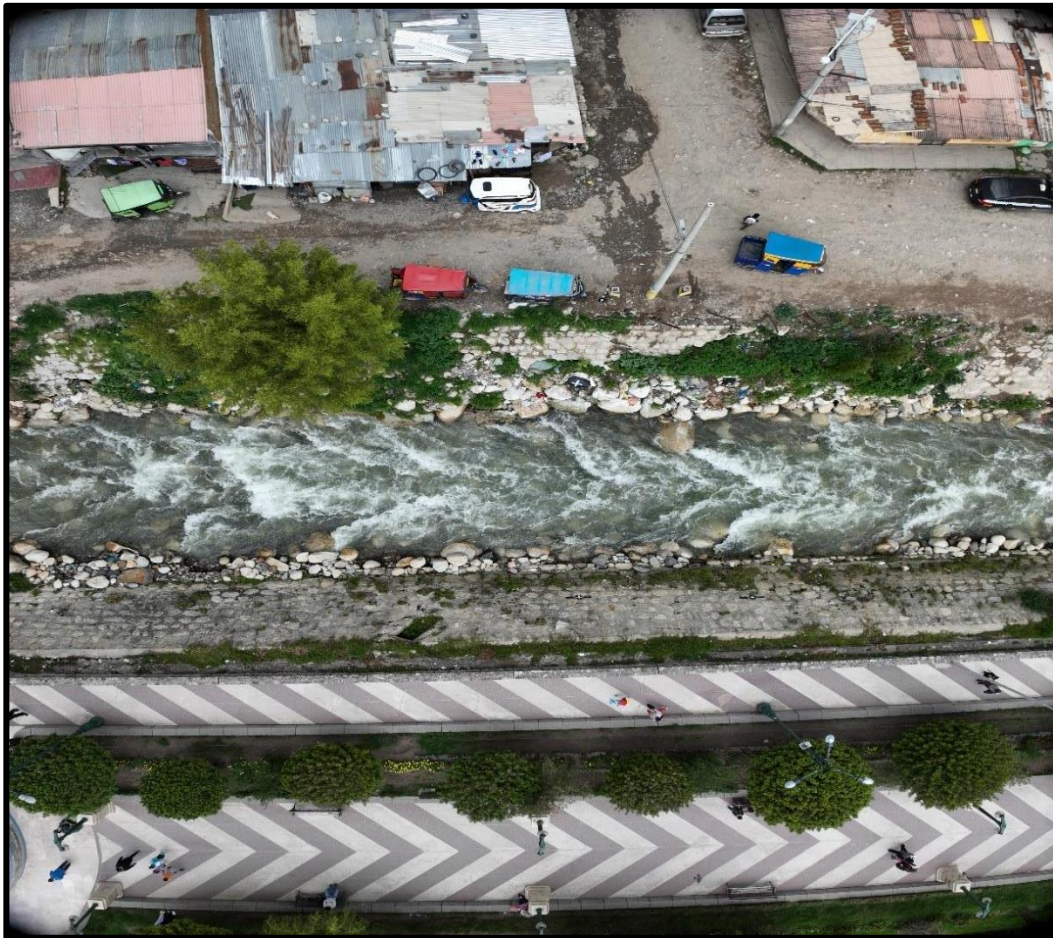
figura 39: Foto en planta del área del enrocado con mayores problemas
Fuente: Elaboración propia.

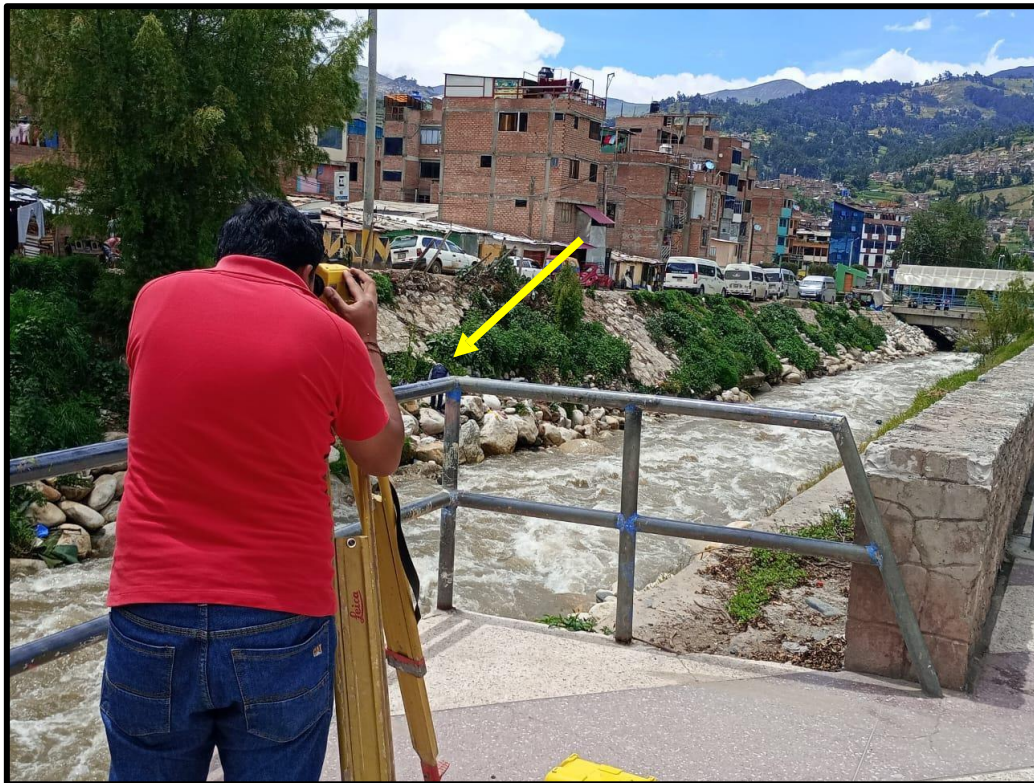
figura 47: Realizando la lectura de la mira, el ayudante bajo cerca de las aguas del río para ver del desplazamiento del enrocado
Fuente: Elaboración propia
