**EVALUACIÓN DEL ENROCADO, PARA MEJORAR LA DEFENSA RIBEREÑA EN LA
MARGEN DERECHA DEL RÍO SANTA, EN EL CENTRO POBLADO SANTA ROSA
BAJO, DISTRITO GUADALUPITO, PROVINCIA VIRÚ, REGIÓN LA LIBERTAD - 2024**

TESIS PARA OPTAR EL TÍTULO PROFESIONAL DE INGENIERO CIVIL

Tabla 2: Descripción de la evaluación del enrocado.

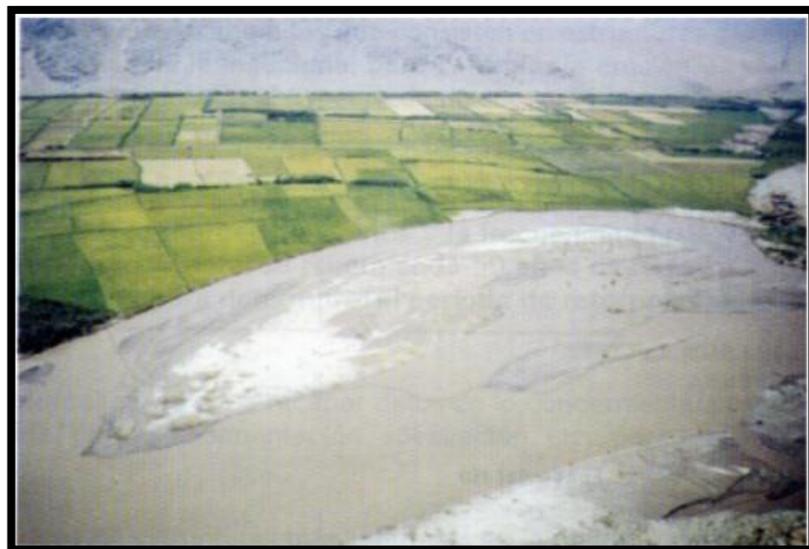
Figura 3: Erosión típica por riberas.

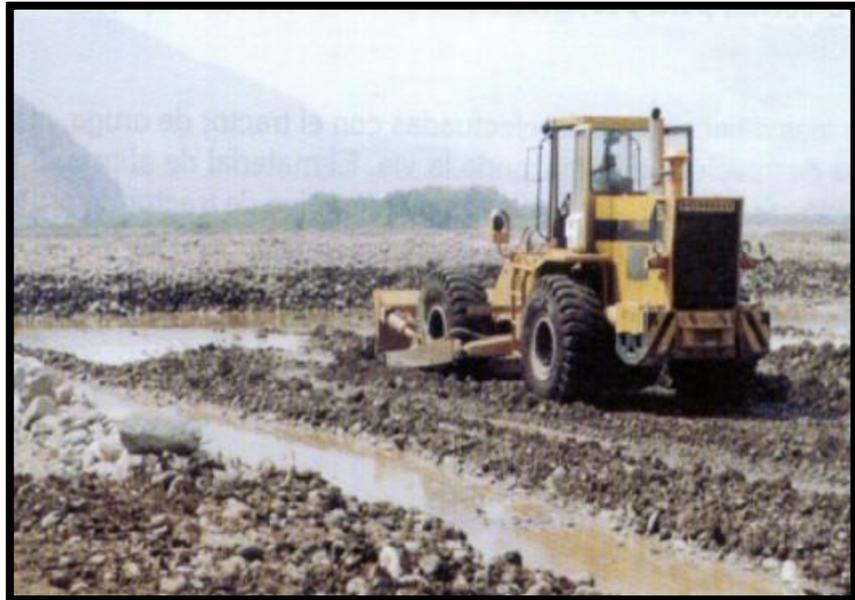
Este trabajo consiste en desviar los brazos del río que obstaculicen las obras de preparación de vías de acceso de cantera de río y para la limpieza de material flotante como los troncos. dentro de este proceso se considera también la preparación de vía paralela a la una de estabilidad para vaciar el material pesado. Este trabajo se realiza con anterioridad por ellos requiere visitas a campo para evaluar la forma correcta de trabajar (15).

Figura 5: Preparación de la vía de acceso.

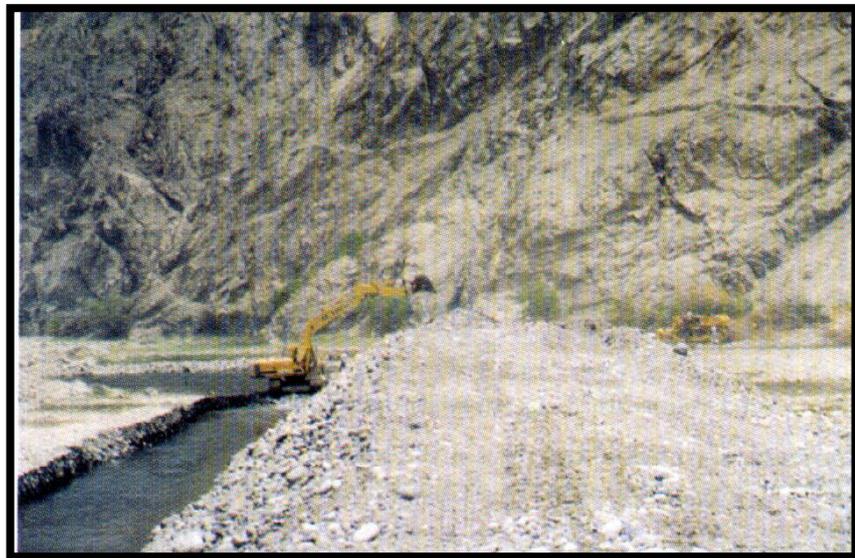
Figura 7: Tractor armando terraplén.

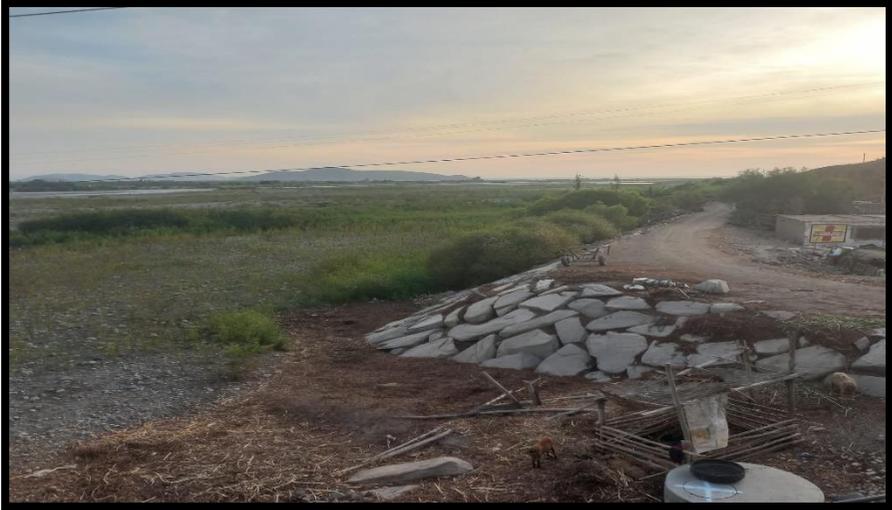
02	0+050	0+100		
03	0+100	0+150		
04	0+150	0+200		
05	0+200	0+250

06	0+250	0+300	<p>El tramo de enrocado encontramos que 18 m del tramo no presenta la estructura del enrocado. En los metros restantes del tramo no presenta erosión tampoco socavación, se debe mencionar que en este tramo se encuentra los pilares del puente Santa. La estructura del enrocado mantiene su forma las rocas tienen una medida entre 20 y 40 pulgadas con una altura variable de 2.00 m a 2.50 m. la corona de la estructura no presenta desbordes ni daños visibles.</p>

1. Se determinó la evaluación del enrocado encontrando que la mayor parte de la estructura no tiene daños por socavación ni daños por erosión, sin embargo, tampoco cuenta con un enrocado en 18 m de tramo en la progresiva 0+050 hasta 0+100, existe presencia de crianza de ganado vacuno sobre la corona de la estructura lo que está afectando con el tiempo a la estructura, existe también presencia de vegetación crecida a lo largo de toda la defensa ribereña.

2. Se determinó las propuestas de mejora para la defensa ribereña que son:
Para el tramo 0+00 hasta 0+050 En este tramo se propone eliminar la vegetación en el enrocado, además eliminar los corrales de animales sobre la corona de la estructura del enrocado y restaurar los daños como hoyos y desalojar a los animales a un lugar adecuado. Para esto se plantea realizar una charla de información y concientización a la población de la importancia de la defensa ribereña para salvaguardar su integridad.
Para el tramo 0+250 hasta 0+300 la ejecución de 18m de enrocado lo cual tiene un presupuesto de S/ 111,915.86 y se debe ejecutar en un plazo de 30 días

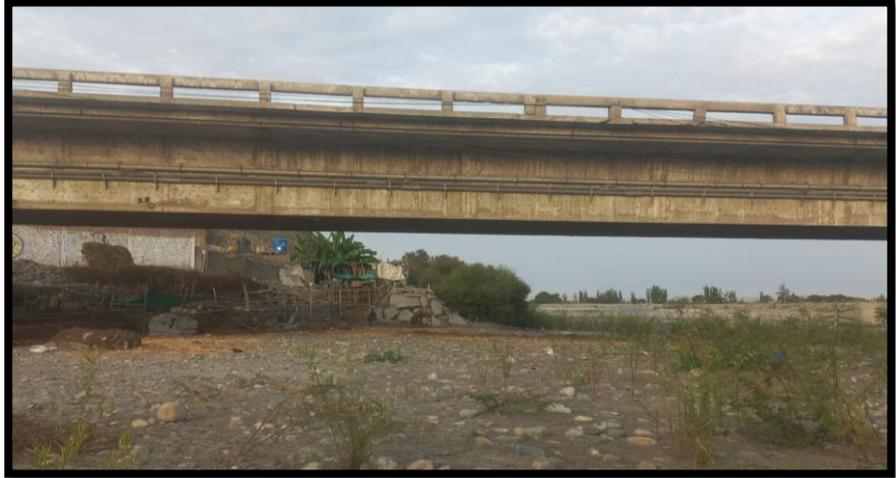
07	0+300	0+350	<p>El tramo de enrocado en esta progresiva no presenta erosión, pero presenta vegetación crecida. La estructura del enrocado mantiene su forma las rocas tienen una medida entre 20 y 40 pulgadas con una altura variable de 2.70 m a 3.00 m. sobre la corona de la estructura se encuentra construcción de chozas y corrales de animales.</p>

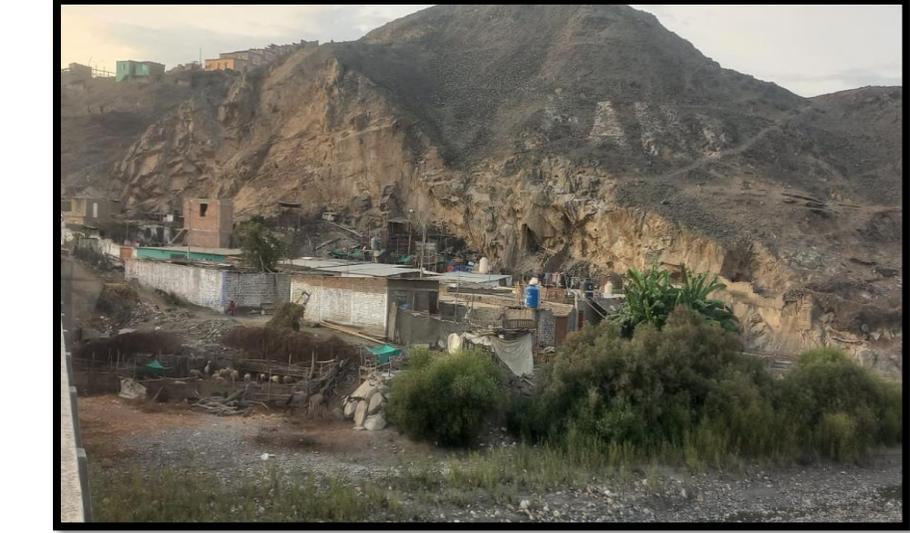
08	0+350	0+400	<p>Este tramo el enrocado mantiene su estructura estable, pero tiene presencia de vegetación. En la imagen se ve que se ha formado cárcava y podría verse afectado en un futuro y recibir daños por erosión</p>

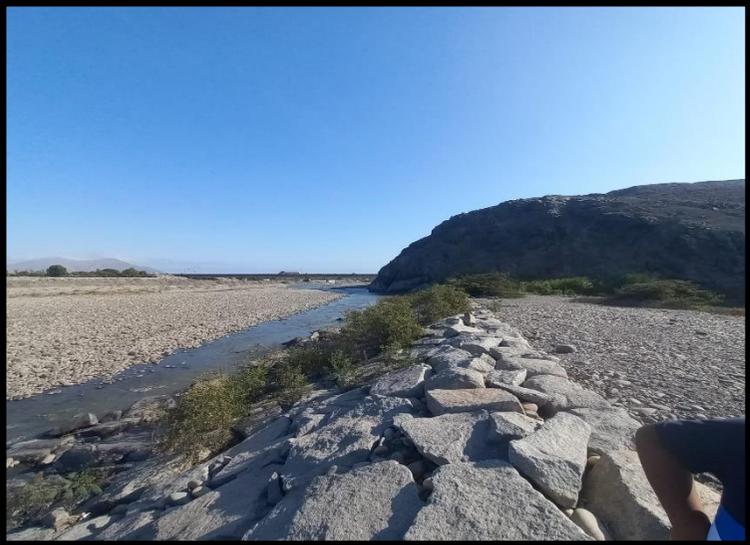
09	0+400	0+450		
10	0+450	0+500	<p>En este tramo encontré que el enrocado mantiene su forma y su estructura no se ha visto afectada por la erosión, también se ve que existe vegetación crecida entre las rocas del enrocado.</p>

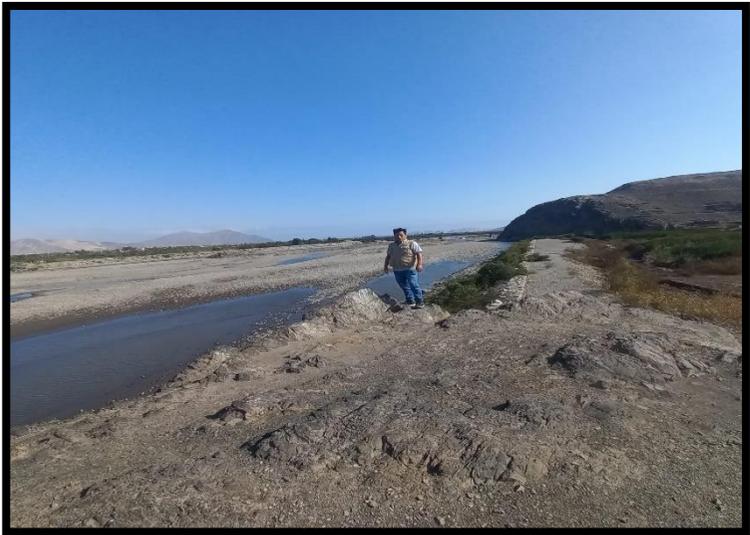
11	0+500	0+550

12	0+550	0+600	Este tramo el enrocado tiene una altura de 6m mantiene su estructura estable, pero tiene presencia de vegetación. En la imagen se ve que se ha formado cárcava y podría verse afectado en un futuro y recibir daños por erosión

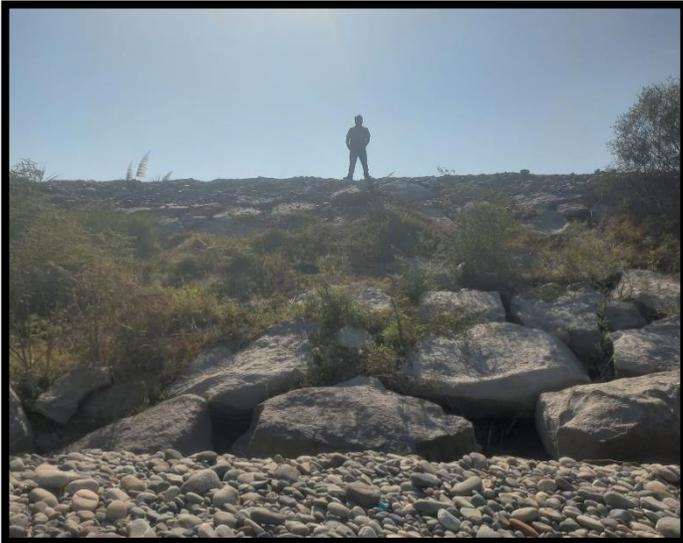
13	0+600	0+650		
14	0+650	0+700		
15	0+700	0+750	Este tramo el enrocado tiene una altura de 6m mantiene su estructura estable, pero tiene presencia de vegetación.

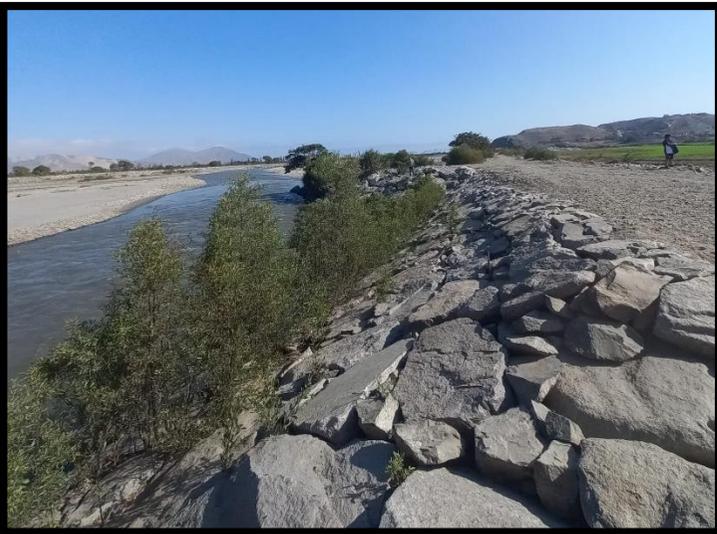
16	0+750	0+800		
17	0+800	0+850

18	0+850	0+900	Este tramo el enrocado tiene una altura de 5m mantiene su estructura estable, pero tiene presencia de vegetación.

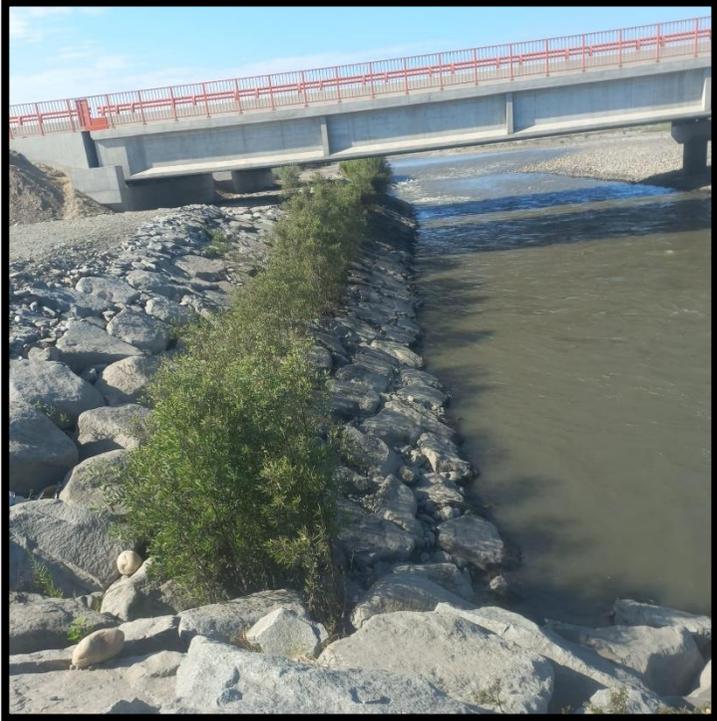
19	0+900	0+950		
20	0+950	1+000

Interpretación: La evaluación de la defensa ribereña revela que la estructura en general presenta rocas de tamaño variable que van con diámetros de 20 a 40 pulgadas lo que indica que se unen entre sí de manera adecuada. La presencia de vegetación en casi todas las progresivas puede poner en riesgo la estructura debido a la presencia de plantas de altura de 3 metros, ya que estas extienden sus raíces y pueden afectar provocando una inestabilidad en la unión de las rocas. En la progresiva 0+300 a 0+350 la corona de la estructura, se encuentra construcciones de corral de animales de los pobladores lo que es perjudicial para la misma ya que los animales pueden deformar y alterar esta corona. La zona de mayor vulnerabilidad está en la progresiva 0+250 a 0+300, ya que 18 m de enrocado no existe y además se usa como corral de animales de los pobladores como se muestra en la figura 17. También debo indicar que la el agua del río no llega a tener contacto con la defensa ribereña como se muestra en la figura 18 debido al bajo nivel de agua en el río, pero, de presentarse una avenida de gran nivel la estructura de la defensa ribereña se vería afectada inevitablemente. Los tramos de las progresivas 0+350 hasta 1+000 el enrocado mantiene su estabilidad y se puede apreciar en las imágenes de la tabla que se ha formado cárcava y podría verse afectado en un futuro y recibir daños por erosión.

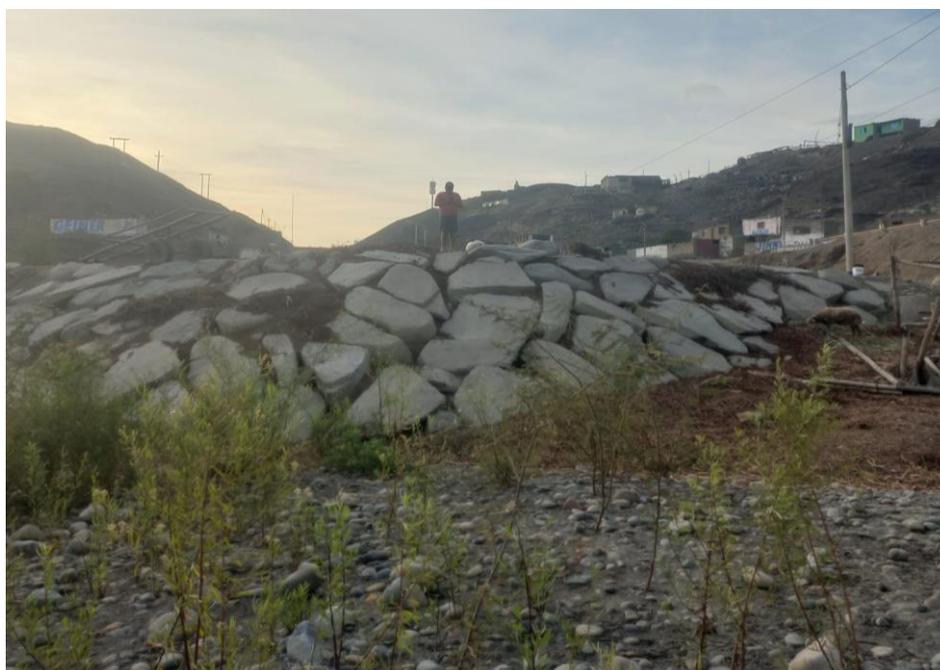
Figura 18: Enrocado del lado izquierdo del puente Santa

visto desde el lecho del río Santa.

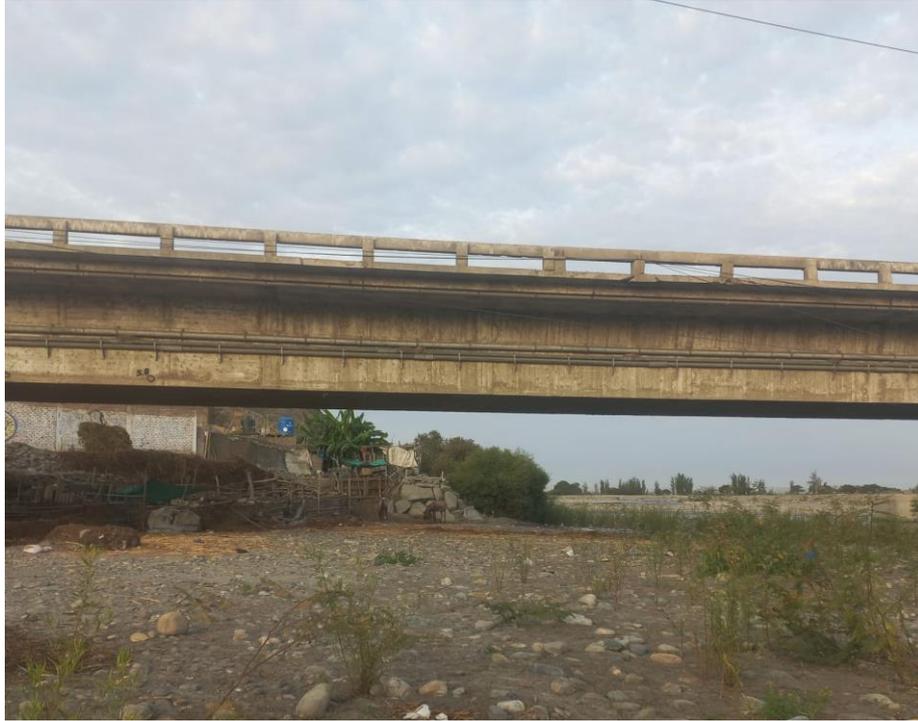
Figura 19: : Enrocado del lado derecho del puente Santa visto desde el lecho del rio Santa.
Fuente: Elaboración propia

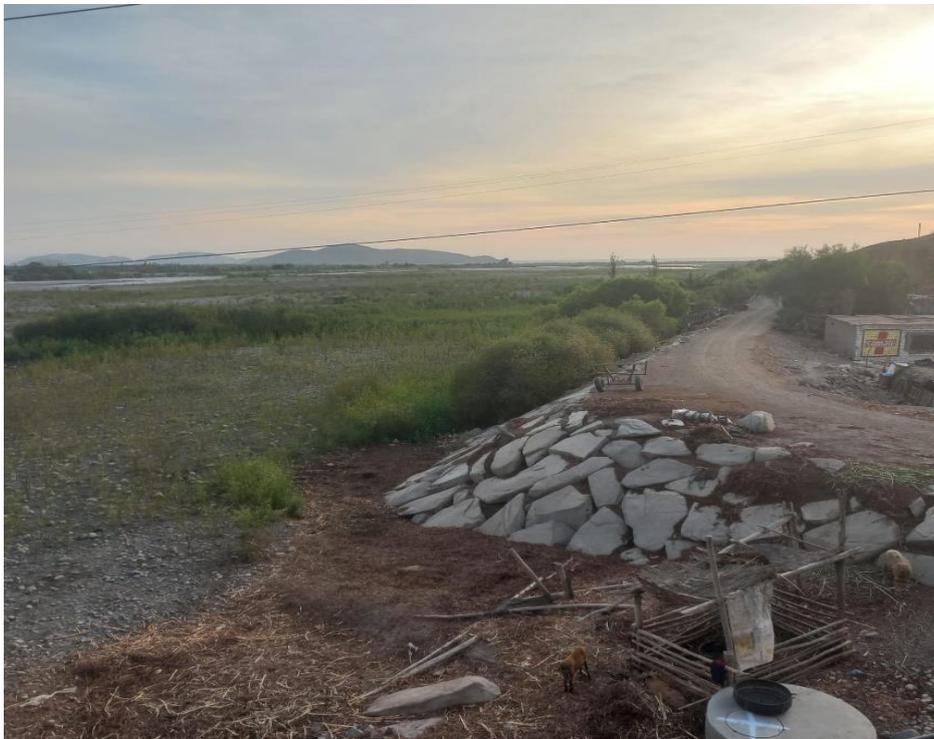
Figura 20: Enrocado del lado derecho del puente Santa visto desde el puente.
Fuente: Elaboración propia

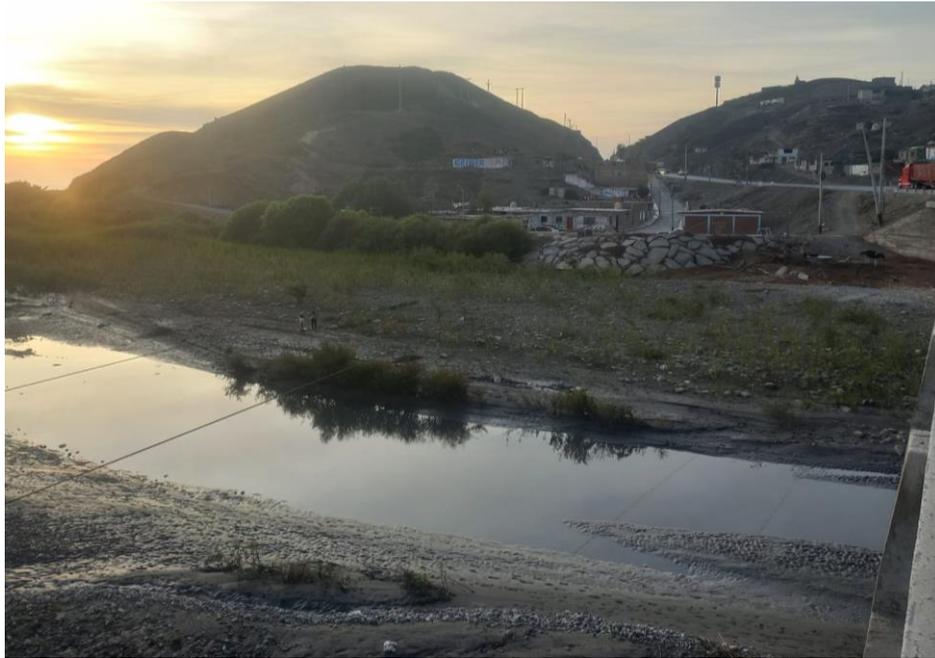
Figura 21: Longitud del enrocado lado izquierdo del puente Santa (Vista desde el puente).
Fuente: Elaboración propia

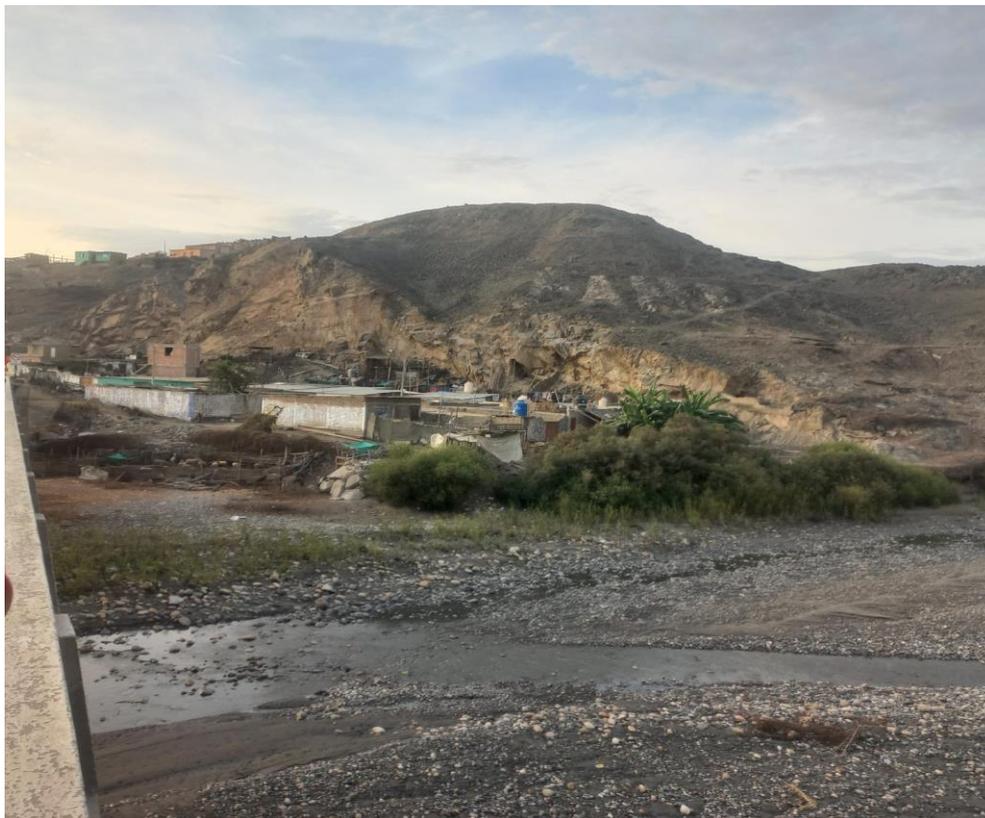
Figura 22: Enrocado lado derecho del puente Santa (Vista desde el puente).
Fuente: Elaboración propia

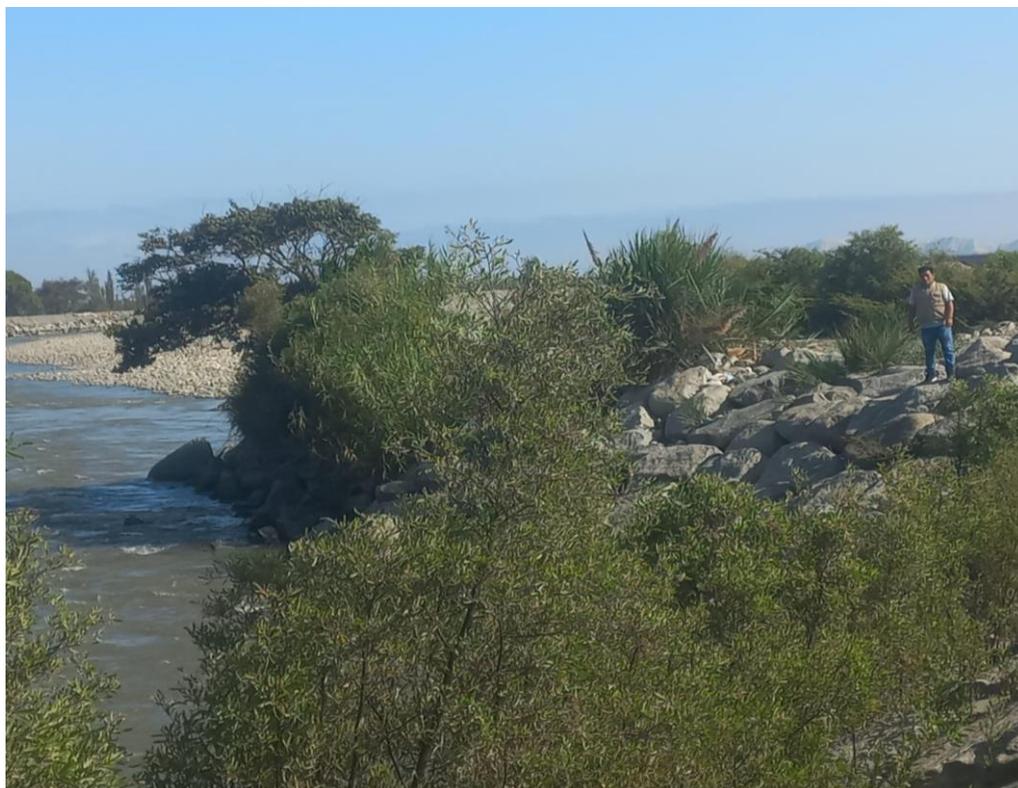
Figura 24: Enrocado aguas arriba del centro poblado progresiva 0+950
Fuente: Elaboración propia

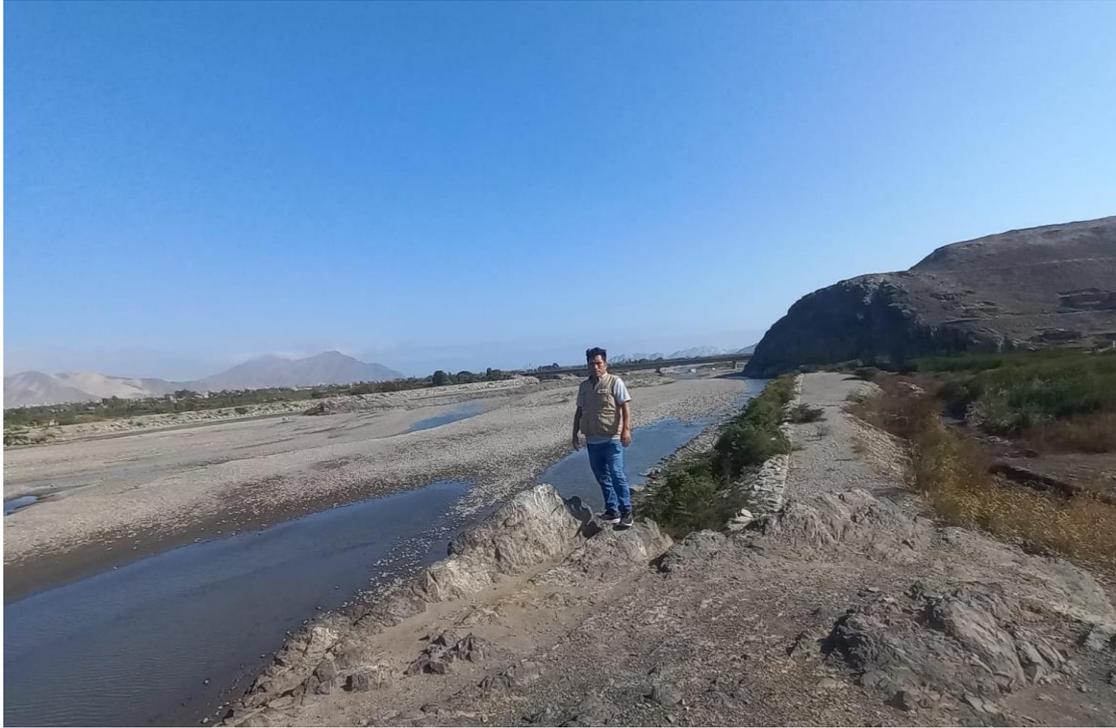
Figura 25: Enrocado progresiva 0+500

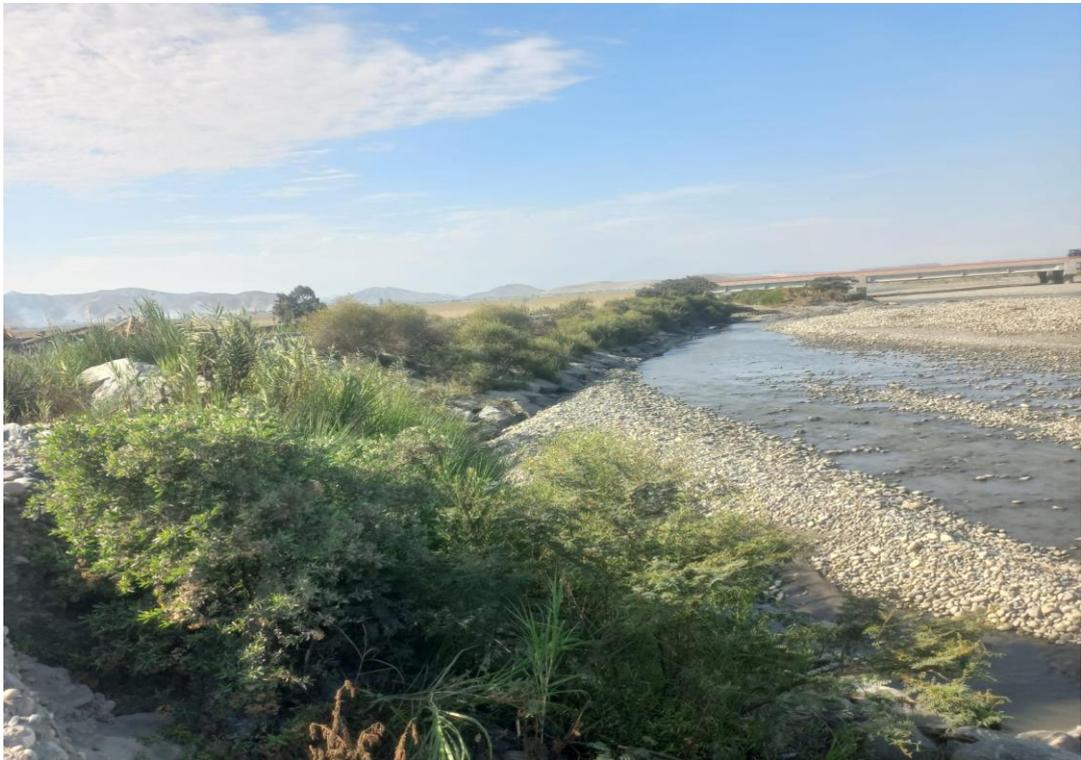
Figura 26: Enrocado progresiva 0+800
