**EVALUACIÓN DE MURO DE GAVIONES PARA MEJORAR LA DEFENSA RIBEREÑA  
EN AMBOS LADOS DEL PUENTE RIMAC, CIUDAD DE ATALAYA, DISTRITO DE  
RAYMONDI, PROVINCIA DE ATALAYA - DEPARTAMENTO DE UCAYALI - 2024**

**TESIS PARA OPTAR EL TÍTULO PROFESIONAL DE INGENIERO CIVIL**

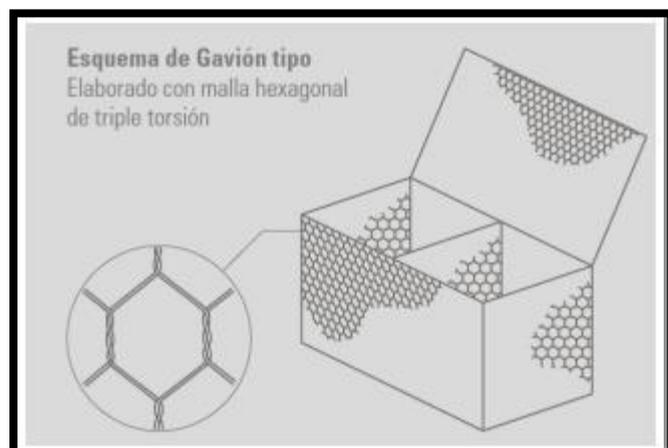
Son los más comunes y tienen forma rectangular o cuadrada. Se utilizan para construir muros de contención, diques y otras estructuras de protección costera. Proporcionan una solución robusta y duradera para la estabilización del suelo.

Figura 3: Gavión Tipo Caja

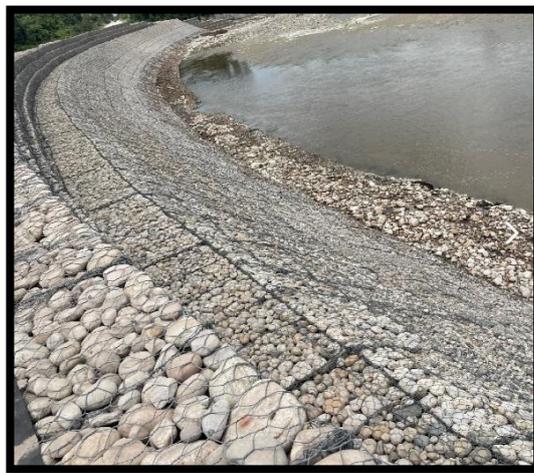
Tienen forma rectangular, pero son más bajos que los gaviones tipo caja. Se utilizan principalmente en la protección de taludes y en la prevención de la erosión en áreas con pendientes suaves. Su diseño permite una mayor flexibilidad y adaptabilidad al terreno.

Figura 4: Muro Tipo Colchon

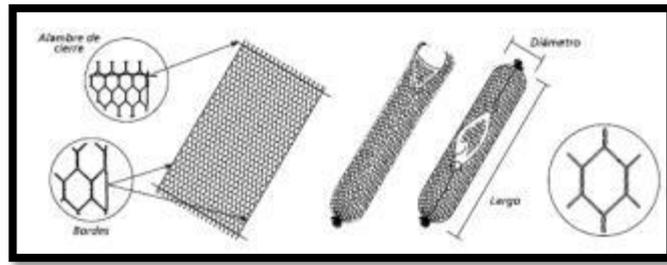
Son estructuras cilíndricas o en forma de saco, fabricadas con mallas de alambre y rellenos de piedras u otros materiales. Se utilizan en aplicaciones donde se requiere una mayor flexibilidad y adaptación a terrenos irregulares, como en la construcción de terraplenes o en la estabilización de márgenes fluviales.

Figura 5: Gavión Tipo Saco

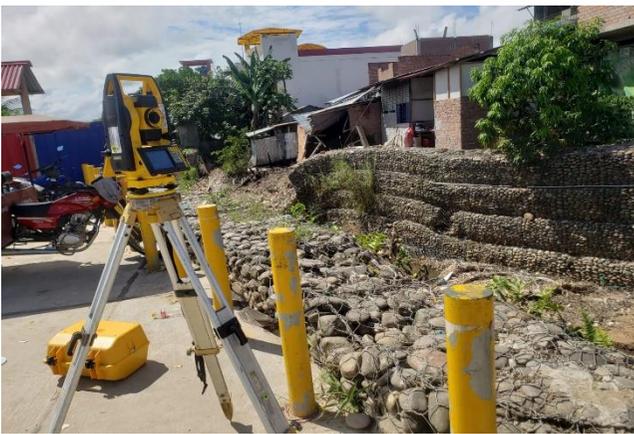
N°	Progresiva		Evaluación del muro de gavión	Fotografía
	Inicio	Fin		
1	0+810	0+830	En este tramo se muestra una zona con varias vulnerabilidades significativas que van desde el deterioro de la infraestructura y la erosión del terreno. La estructura de piedras y mallas metálicas requiere mantenimiento urgente, y se debe considerar la reubicación o protección adicional del equipo topográfico para evitar accidentes. Además, es esencial mejorar la organización y la estabilidad de las edificaciones para asegurar un entorno de trabajo seguro y eficiente.

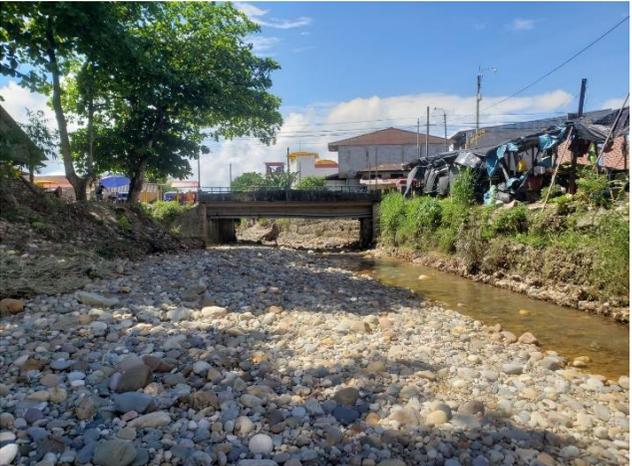
2	0+830	0+850	<p>En esta progresiva se revela un conjunto de vulnerabilidades adicionales, principalmente relacionadas con el manejo del cauce del río y las infraestructuras cercanas. La presencia de un puente de baja altura y construcciones precarias cerca del cauce aumentan significativamente el riesgo de inundaciones y erosiones durante temporadas de lluvias. Además, la falta de estructuras de contención y la presencia de vegetación no controlada exacerbaban la inestabilidad de los márgenes del río. Es crucial implementar medidas de mitigación como la construcción de defensas ribereñas, la reubicación de viviendas y la mejora del puente para evitar daños mayores en el futuro.</p>

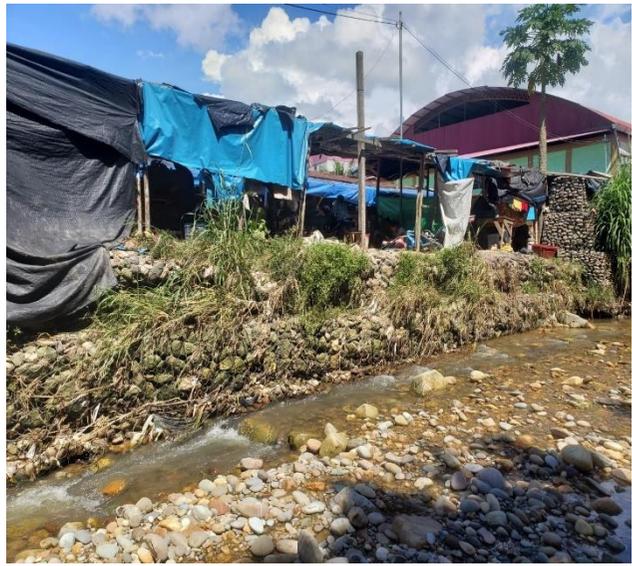
3	0+850	0+870	<p>En este tramo se destaca una serie de vulnerabilidades relacionadas principalmente con las condiciones de vida de los residentes y la infraestructura de contención. Las construcciones improvisadas y la falta de protección adecuada contra los elementos representan riesgos significativos para la seguridad y la salud de las personas. La proximidad al río, junto con sistemas de desagüe inadecuados y la falta de infraestructura sanitaria, aumenta la probabilidad de inundaciones y contaminación del agua. El muro de gavión, que debería actuar como una barrera de contención, muestra signos de desgaste y erosión, lo que compromete su capacidad de protección. Se requieren intervenciones urgentes tanto para mejorar las condiciones de vida y la seguridad de los residentes como para reforzar y mantener adecuadamente el muro de gavión.</p>

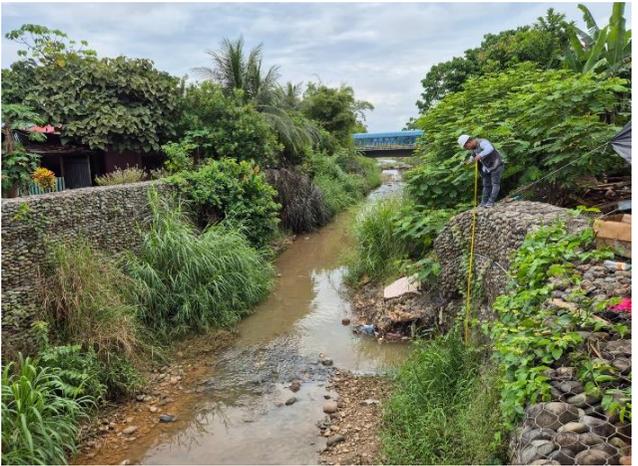
4	0+870	0+890	<p>En este tramo revela múltiples vulnerabilidades relacionadas con la falta de mantenimiento y gestión adecuada del área ribereña. La vegetación densa y no controlada alrededor y sobre los muros de gavión sugiere una ausencia de mantenimiento regular, lo que puede debilitar la estructura y aumentar el riesgo de erosión. La acumulación de residuos en el cauce del río y en sus márgenes indica una inadecuada disposición de desechos, obstruyendo el flujo del agua y aumentando la probabilidad de inundaciones. Además, la práctica de medición sobre el muro de gavión sin equipo de protección adecuado destaca la necesidad de implementar mejores medidas de seguridad para los trabajadores.</p>

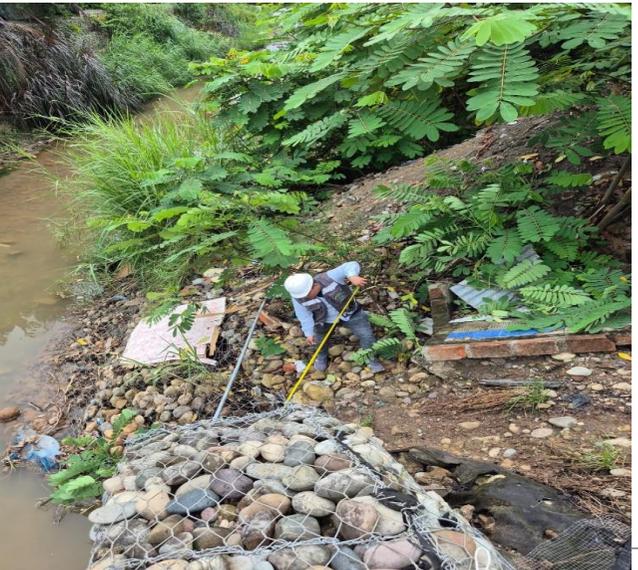
5	0+890	0+910	<p>En este tramo revela varias vulnerabilidades críticas relacionadas con la estabilidad del muro de gavión y la seguridad de los trabajadores. La base expuesta del muro y el desplazamiento de piedras indican una erosión significativa que compromete la integridad estructural. El terreno inestable y los deslizamientos de tierra circundantes agravan el riesgo de colapso. Además, la acumulación de escombros y materiales de construcción dispersos puede obstruir el flujo del agua, aumentando el riesgo de inundaciones. La falta de equipo de protección personal adecuado y las posiciones de trabajo inseguras resaltan la necesidad de mejorar las medidas de seguridad en el área. La vegetación densa también necesita ser gestionada para prevenir una mayor erosión y facilitar la identificación y reparación de daños estructurales.</p>

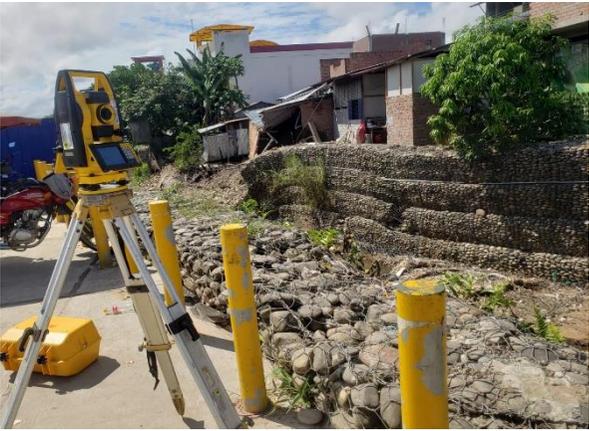
N°	Progresiva		Evaluación del muro de gavión	Fotografía
	Inicio	Fin		
1	0+810	0+830	<p>En este tramo revela varias vulnerabilidades importantes en el muro de gavión y en los elementos estructurales cercanos. Los daños en la malla metálica y el desplazamiento de piedras sugieren una falta de mantenimiento y una posible pérdida de integridad estructural del muro. La acumulación de residuos entre las piedras no solo contribuye a la degradación del gavión, sino que también puede obstruir el flujo de agua y agravar los problemas de erosión. El desgaste y la corrosión de los postes metálicos cercanos indican que estos también requieren atención para prevenir futuros fallos estructurales. La diferencia de altura entre el muro de gavión y la superficie de concreto.</p>

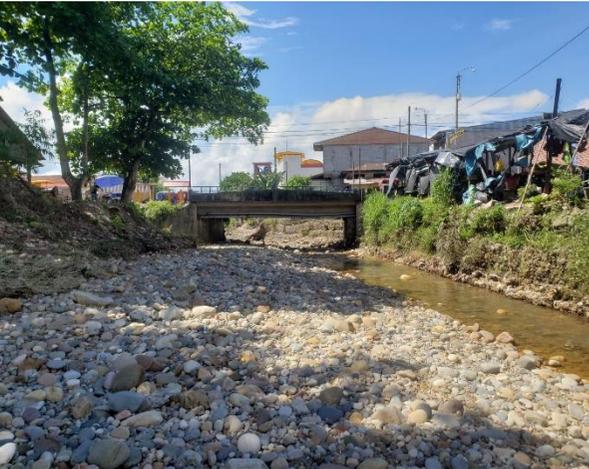
2	0+830	0+850	<p>En esta progresiva se revela un conjunto de vulnerabilidades adicionales, principalmente relacionadas con el manejo del cauce del río y las infraestructuras cercanas. La presencia de un puente de baja altura y construcciones precarias cerca del cauce aumentan significativamente el riesgo de inundaciones y erosiones durante temporadas de lluvias. Además, la falta de estructuras de contención y la presencia de vegetación no controlada exacerbaban la inestabilidad de los márgenes del río. Es crucial implementar medidas de mitigación como la construcción de defensas ribereñas, la reubicación de viviendas y la mejora del puente para evitar daños mayores en el futuro.</p>

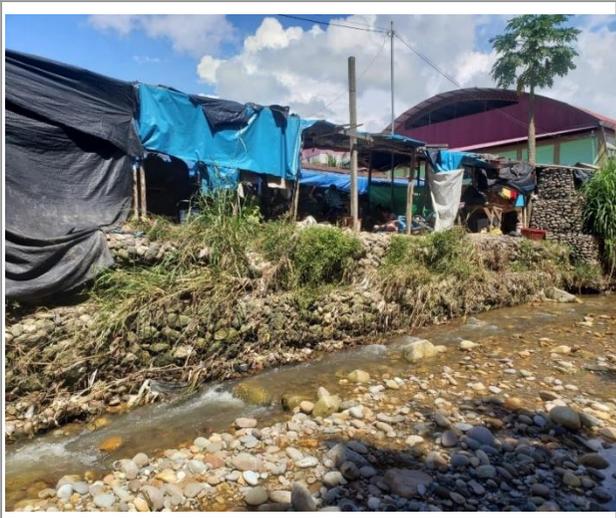
3	0+850	0+870	<p>En este tramo se destaca una serie de vulnerabilidades relacionadas principalmente con las condiciones de vida de los residentes y la infraestructura de contención. Las construcciones improvisadas y la falta de protección adecuada contra los elementos representan riesgos significativos para la seguridad y la salud de las personas. La proximidad al río, junto con sistemas de desagüe inadecuados y la falta de infraestructura sanitaria, aumenta la probabilidad de inundaciones y contaminación del agua. El muro de gavión, que debería actuar como una barrera de contención, muestra signos de desgaste y erosión, lo que compromete su capacidad de protección. Se requieren intervenciones urgentes tanto para mejorar las condiciones de vida y la seguridad de los residentes como para reforzar y mantener adecuadamente el muro de gavión.</p>

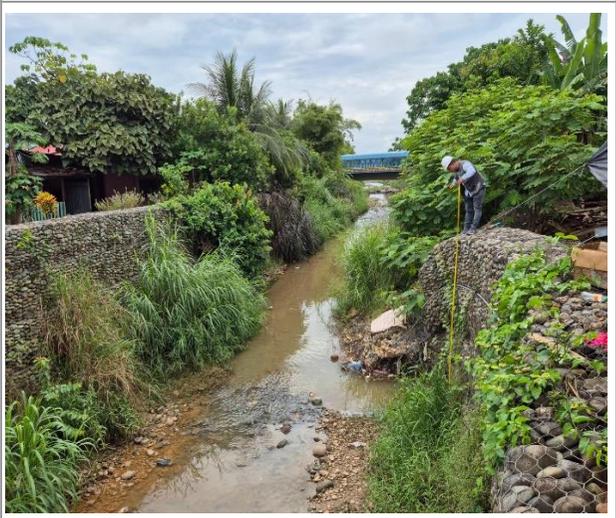
4	0+870	0+890	<p>En esta progresiva revela múltiples vulnerabilidades relacionadas con la falta de mantenimiento y gestión adecuada del área ribereña. La vegetación densa y no controlada alrededor y sobre los muros de gavión sugiere una ausencia de mantenimiento regular, lo que puede debilitar la estructura y aumentar el riesgo de erosión. La acumulación de residuos en el cauce del río y en sus márgenes indica una inadecuada disposición de desechos, obstruyendo el flujo del agua y aumentando la probabilidad de inundaciones. Además, la práctica de medición sobre el muro de gavión sin equipo de protección adecuado destaca la necesidad de implementar mejores medidas de seguridad para los trabajadores.</p>

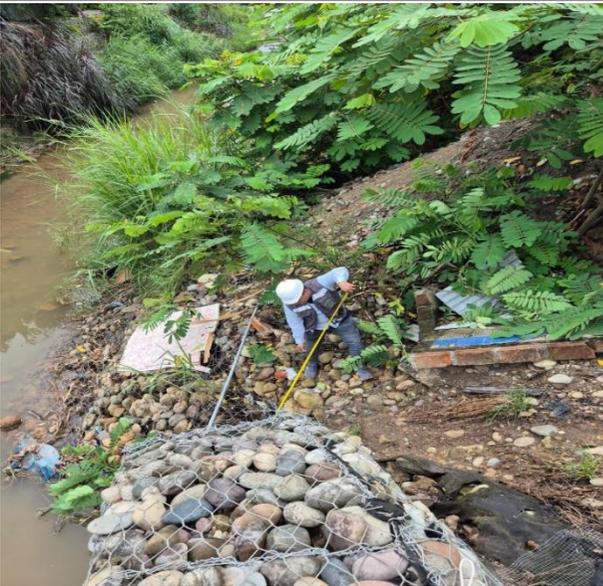
5	0+890	0+910	<p>En esta progresiva revela varias vulnerabilidades críticas relacionadas con la estabilidad del muro de gavión y la seguridad de los trabajadores. La base expuesta del muro y el desplazamiento de piedras indican una erosión significativa que compromete la integridad estructural. El terreno inestable y los deslizamientos de tierra circundantes agravan el riesgo de colapso. Además, la acumulación de escombros y materiales de construcción dispersos puede obstruir el flujo del agua, aumentando el riesgo de inundaciones. La falta de equipo de protección personal adecuado y las posiciones de trabajo inseguras resaltan la necesidad de mejorar las medidas de seguridad en el área. La vegetación densa también necesita ser gestionada para prevenir una mayor erosión y facilitar la identificación y reparación de daños estructurales. Es fundamental implementar un programa de mantenimiento regular y medidas de seguridad para asegurar la estabilidad del muro y la protección de los trabajadores.</p>

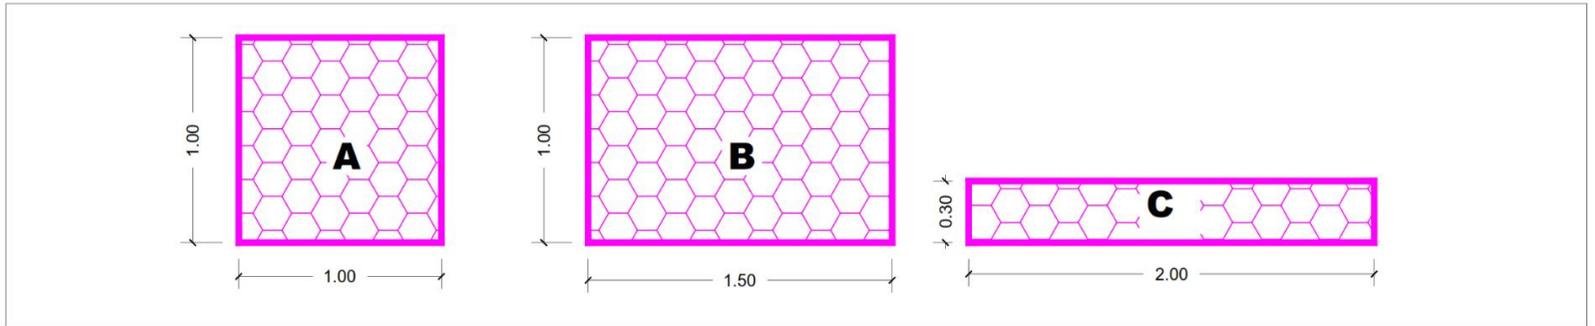
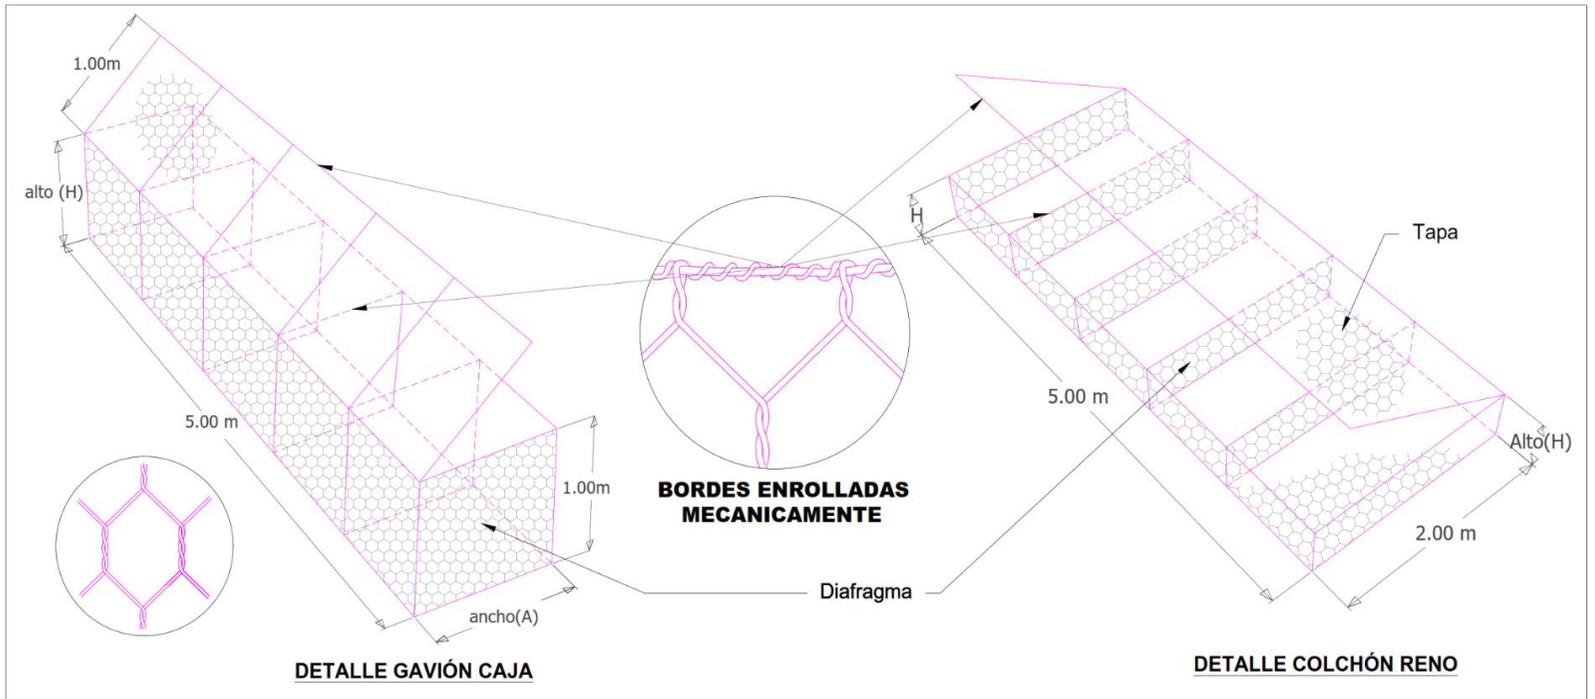
**DETALLE BLOQUES - GAVIONES**

Los Gaviones y Colchones Reno<sup>®</sup>Polimac 100 Maccaferri son confeccionados con malla hexagonal de doble torsión, producida a partir de alambres revestidos de polímero aditivado. La tecnología fue especialmente desarrollada para aplicaciones de ingeniería y está en conformidad con las normas NBR 8964, NBR 10514 y EN 10223-3. También garantiza una efectiva protección contra la corrosión y ataques químicos, y a los rayos U.V (ultravioleta)

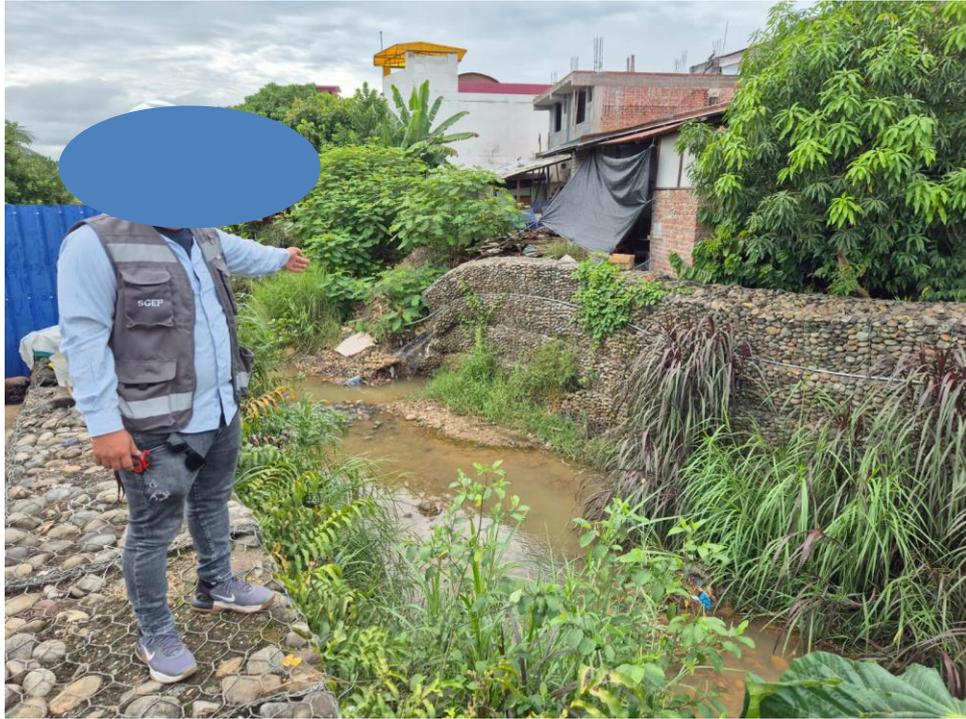
Figura 27: Colapso del Muro de Gavión

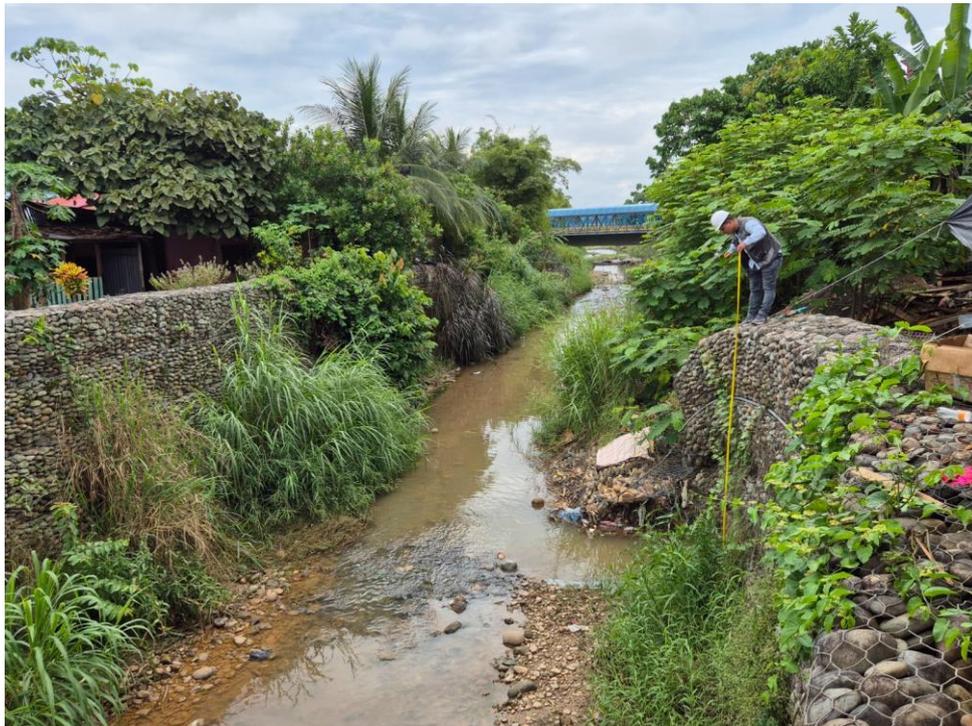
Figura 28: Toma de Altura del Muro de Gavión

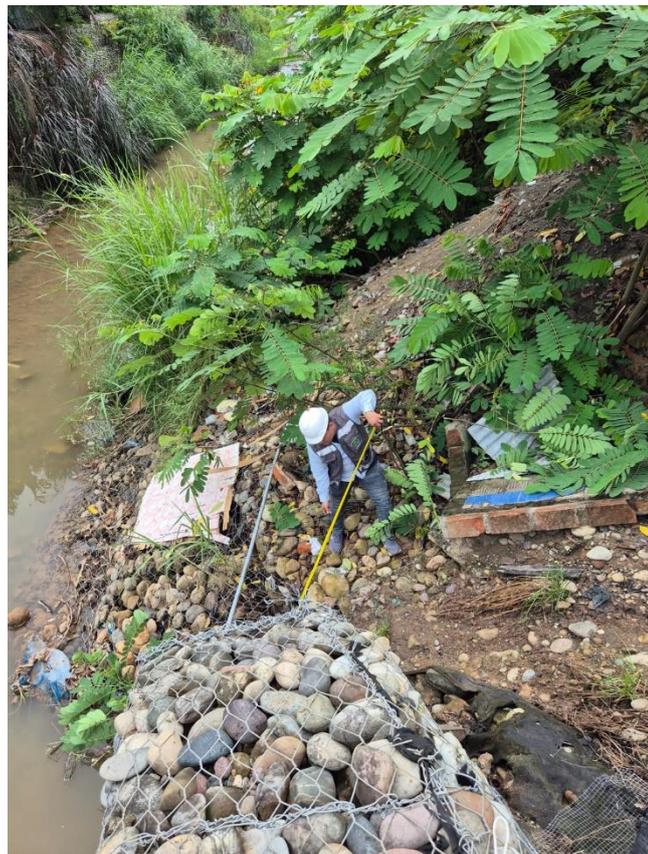
Figura 30: Derrumbe del Muro de Gavión

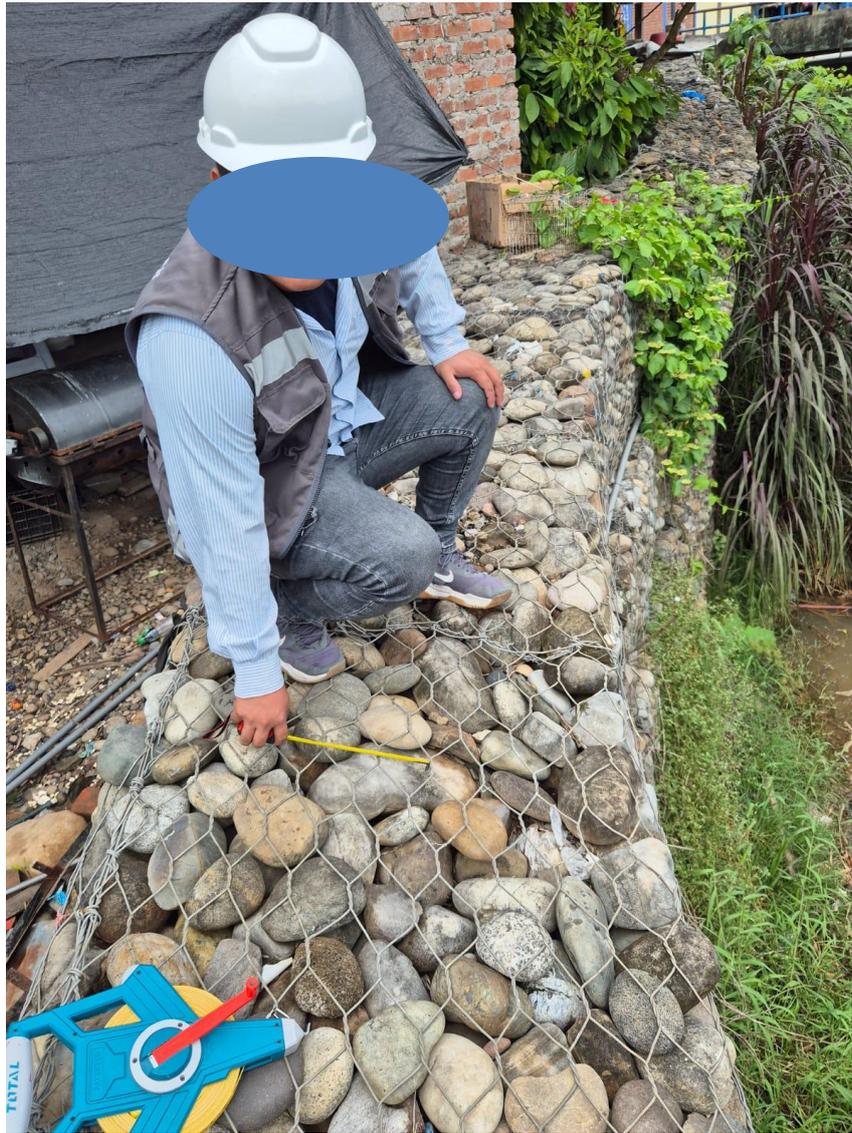
Figura 31: Toma de Medida de la Separación de la Malla Hexagonal

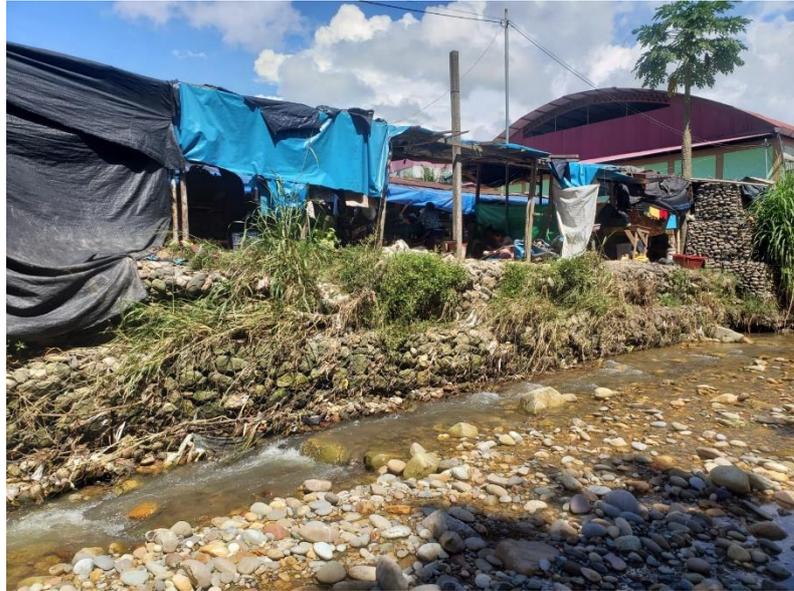
Figura 32: Viviendas Construida al Borde de la Quebrada.

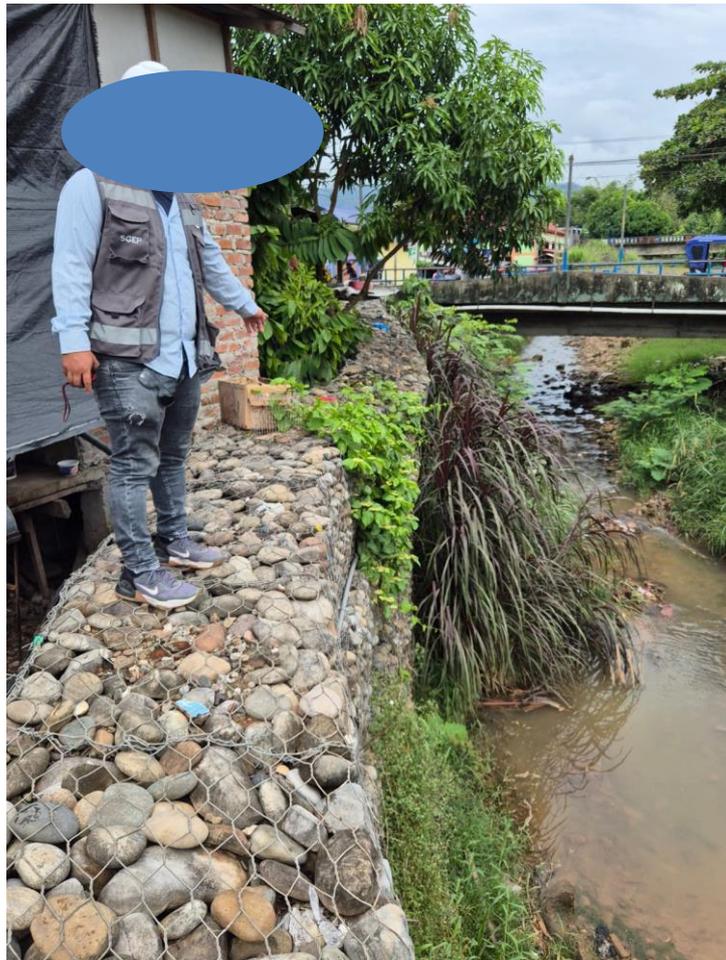
Figura 33: Desplazamiento de Muro de Gavión
