**EVALUACIÓN DEL MURO DE GAVIONES, PARA MEJORAR LA CONDICIÓN DE LA  
DEFENSA RIBEREÑA DE LA MARGEN DERECHA EL TRAMO 0+100 AL 1+500 DEL  
RÍO NESHUYA, DISTRITO NESHUYA, PROVINCIA PADRE ABAD, REGIÓN  
UCAYALI-2024**

**TESIS PARA OPTAR EL TÍTULO PROFESIONAL DE INGENIERO CIVIL**

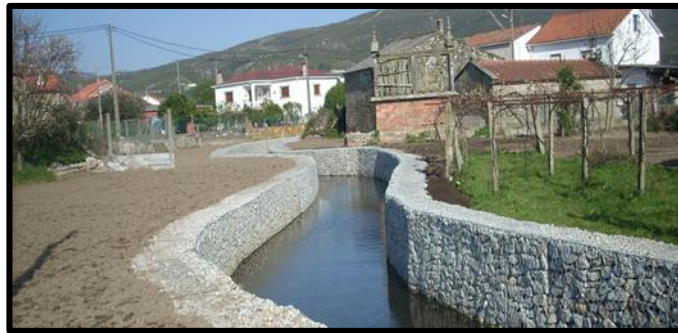
Según **Fracassi** (17) “los gaviones son cajas en formas variadas que esta echo de mallas metálicas flexibles que se llenan con piedras consolidadas granulométricamente.”

**Figura 1:** En la imagen podremos visualizar uno de los tipos de gaviones. Fue extraída de Fracassi (17).

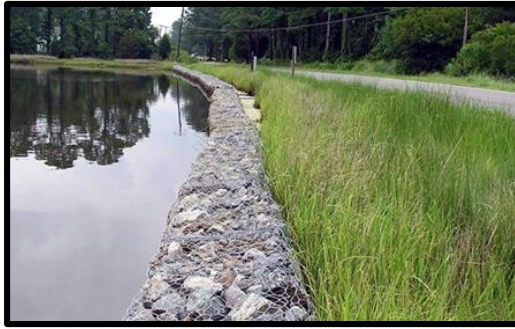
Se emplean en diversos proyectos de obras especialmente en las orillas de ríos, canales y quebradas, también se emplean en la protección de los puentes, carreteras y diques. La función que cumplen es contrarrestando la fuerza hidrostática, así como el golpe de la erosión.

**Figura 2:** En la imagen podemos visualizar un muro de contención de aguas. Fue extraída de Fracassi (17).

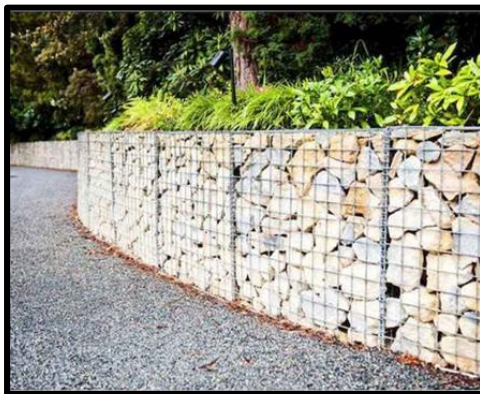
Crea un ambiente agradable por ser decorativo, se usan en acabados de interiores, jardines, pozos, en las terrazas, entre otros.

**Figura 3:** En la imagen podemos visualizar gaviones para decoración. Fue extraída de Fracassi (17).

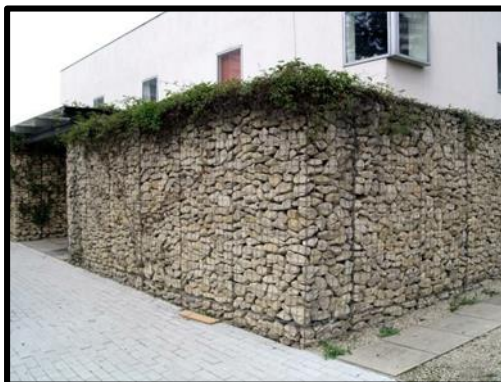
Tienen una buena resistencia y son mas duraderos, no necesitan de una base.

**Figura 4:** En la imagen podemos visualizar gaviones para fachadas. Fue extraída de Fracassi (17).

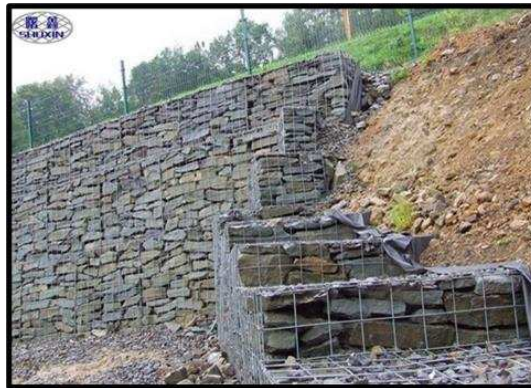
Según **Fracassi** (17) “Son cajas metálicas pesadas unidas entre sí que son estructuras de protección y contención que presenta una elevada resistencia ya que son totalmente permeables que alivian las tensiones. Son flexibles por lo cual soportan movimientos y asentamientos diferenciales. Son muros que su construcción es sencilla y económica ya que solo se necesita unos cuantos de personal capacitado.”

**Figura 5:** En la imagen podemos visualizar Muro de gaviones. Fue extraída de Fracassi (17).

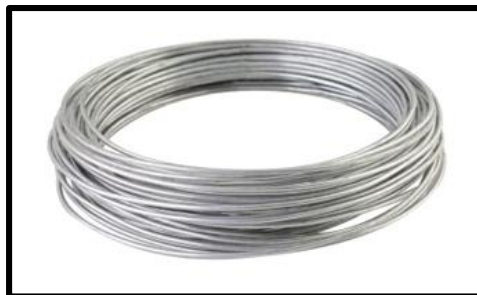
El alambre se usa en las cajas hechas de mallas que sirven para dar seguridad al muro.

**Figura 6:** En la imagen podemos visualizar Alambre galvanizado. Fue extraída de Fracassi (17).

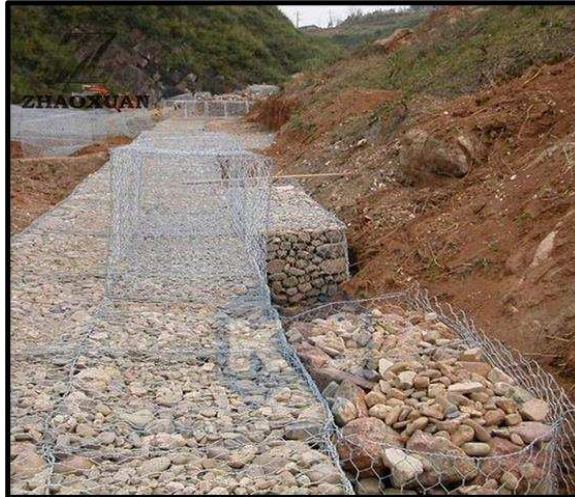
Se examinan las piedras que encajan de acuerdo al tamaño para evitar espacios en las cajas.

**Figura 7:** En la imagen podemos visualizar Piedras para gaviones. Fue extraída de Fracassi (17).

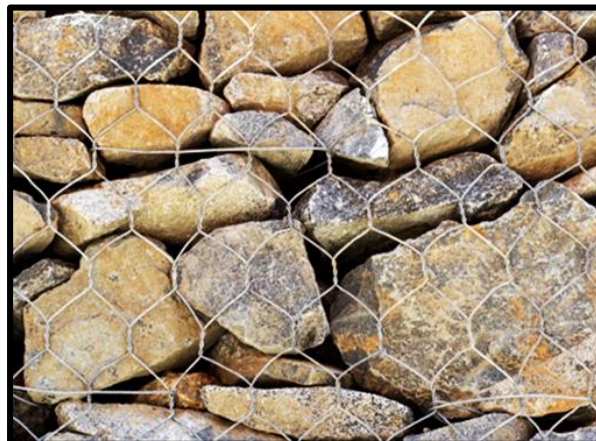
Las cajas están fabricadas con secciones de alambre de acero para ser colocados en zonas vulnerables.

**Figura 8:** En la imagen podemos visualizar Malla triple torsión. Fue extraída de Fracassi (17).

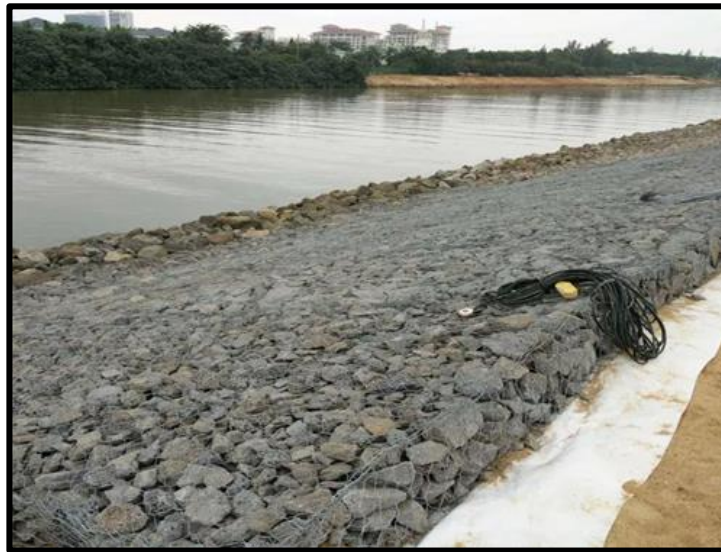
Según **Fracassi** (17) se utiliza de varias maneras el gavión se usa como un conjunto de cajas acomodados uno junto a otro como una estructura homogénea que se dimensionada de acuerdo a los cálculos para dicha necesidad, la gama de gaviones es muy diversa y se utiliza de muchas maneras en obras de protección en contra acciones de la naturaleza algunos de los usos son

**Figura 12:** En la imagen podemos visualizar Uso de los muros de gaviones. Fue extraída de Fracassi (17).

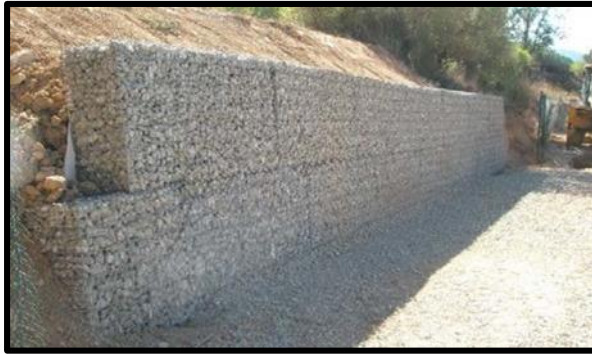
Las canastas de gaviones se atestan de material como piedras que dan fuerza para evitar los deslizamientos.

**Figura 13:** En la imagen podemos visualizar Estabilización de taludes. Fue extraída de Fracassi (17).

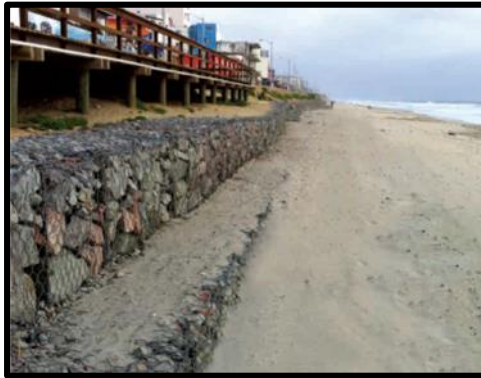
Se usan para la protección de playas evitando la erosión que causan las fuertes olas.

**Figura 14:** En la imagen podemos visualizar Gaviones en las playas. Fue extraída de Fracassi (17).

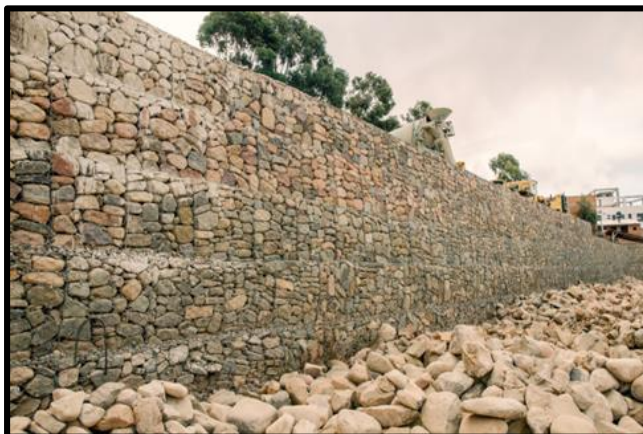
Se construyen para resistir cargas dando estabilidad a la zona.

**Figura 15:** En la imagen podemos visualizar Muro de contención. Fue extraída de Fracassi (17).

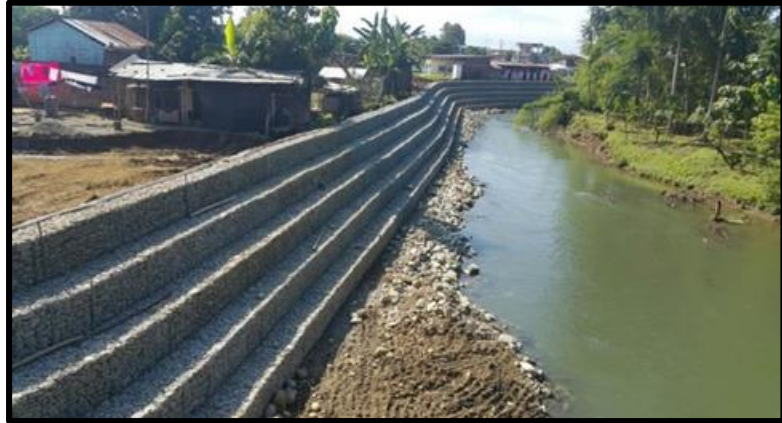
Los gaviones son instalados en las riberas de los ríos para contrarrestar la erosión.

**Figura 16:** En la imagen podemos visualizar Restauración de ríos. Fue extraída de Fracassi (17).

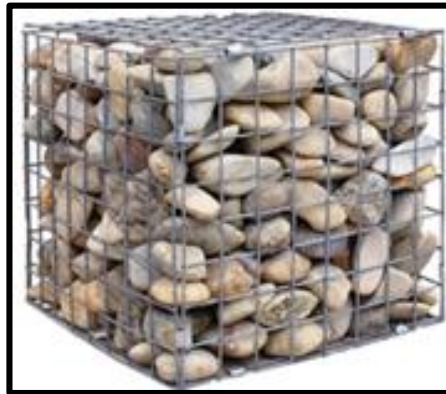
Son los más usados en la construcción, tiene forma cuadrada o forma rectangular. Son fabricadas con mallas de alambre ya armadas en el terreno las cajas son llenadas con piedras para proteger las riberas de los ríos.

**Figura 17:** En la imagen podemos visualizar Gavión tipo caja. Fue extraída de Fracassi (17)

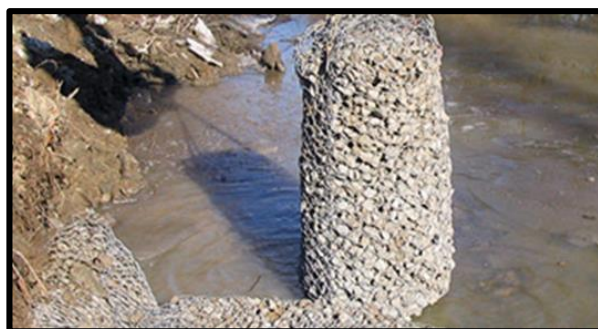
Su forma es un cilindro que se usan en obras de construcción de puentes y en las orillas de los ríos.

**Figura 18:** En la imagen podemos visualizar Gaviones cilíndricos. Fue extraída de Fracassi (17).

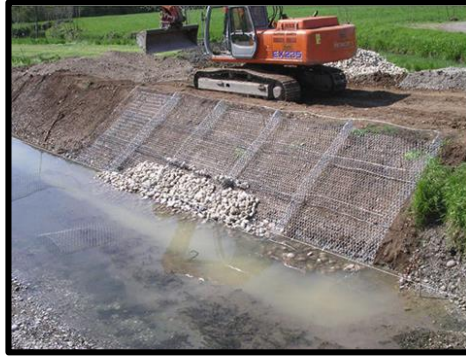
Su diseño tiene la forma de un colchón son construidos para controlar la erosión y para proteger los taludes.

**Figura 19:** En la imagen podemos visualizar Gaviones reno. Fue extraída de Fracassi (17).

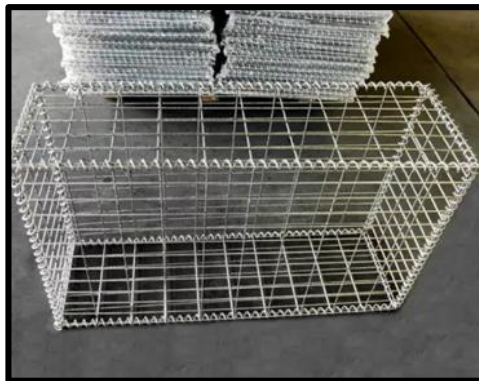
Las mallas son hechas con alambre soldado, se usan en obras con mayor riesgo de inundaciones.

**Figura 20:** En la imagen podemos visualizar Gaviones soldados. Fue extraída de Fracassi (17).

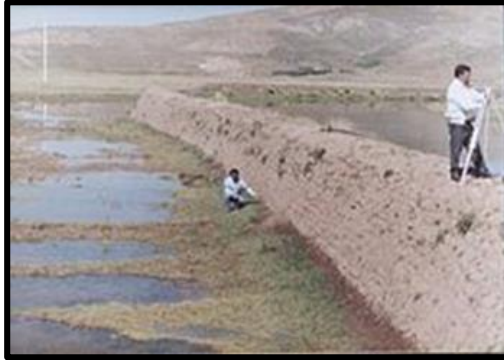
Son construcciones a base de tierra que evitan las inundaciones.

**Figura 21:** En la imagen podemos visualizar Diques de tierra.

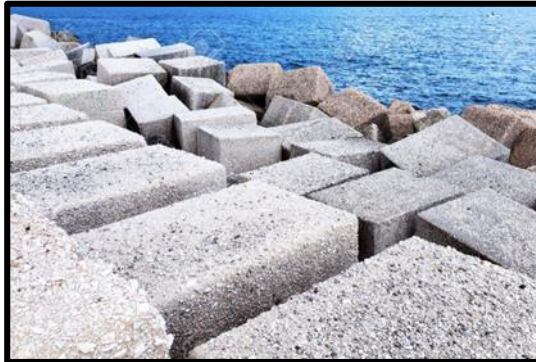
Son construcciones de concreto que sirven para contener el agua.

**Figura 22:** En la imagen podemos visualizar Dique de hormigón. Fue extraída de Fracassi (17).

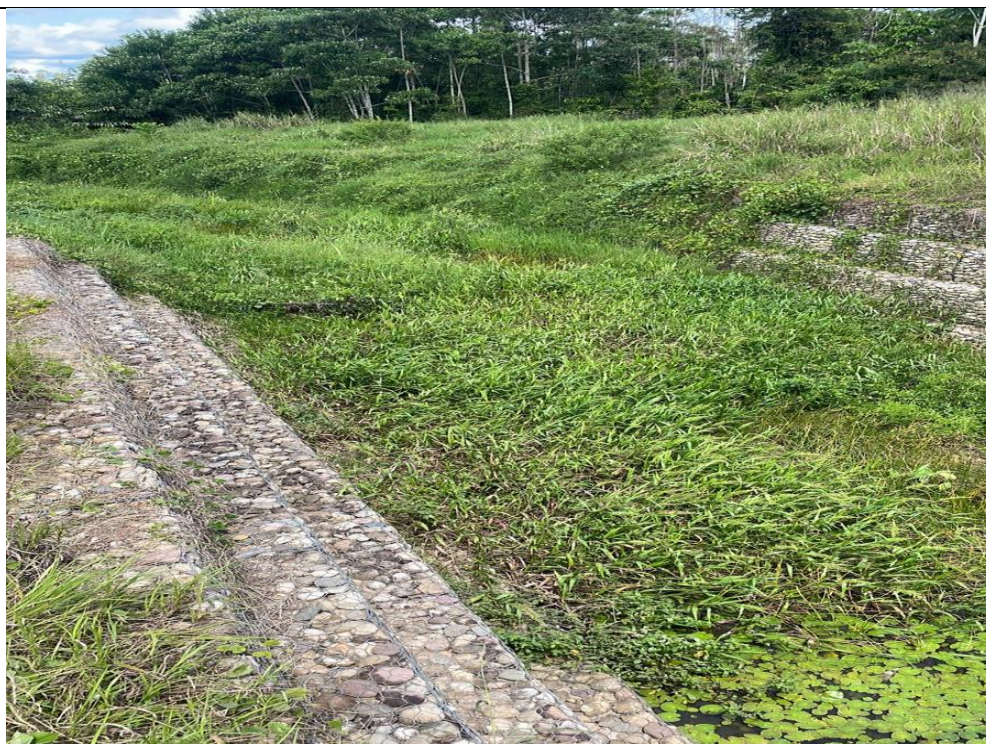
Centro Poblado:	CENTRO NESHUYA	Departamento:	UCAYALI
Progresiva Inicial:	0+290	Margen:	Derecha
Progresiva Final:	0+305		
<b>Evaluación</b>	<b>Marcar</b>	<b>Descripción</b>	
Corrosión		El desplome se realizó por efectos de socavación de la base de los muros del cual la cimentación no cumplía los requisitos para ser una cimentación del cual debió ser tratada. También se observó que las crecidas de los ríos en temporada de lluvia fueron alto y que no se tomó en cuenta para el diseño por lo que debilitó la cimentación de muro de gaviones.	
Rotura de Malla			
Asentamiento			
Desplome	x		
Socavación	x		
Erosión del terreno

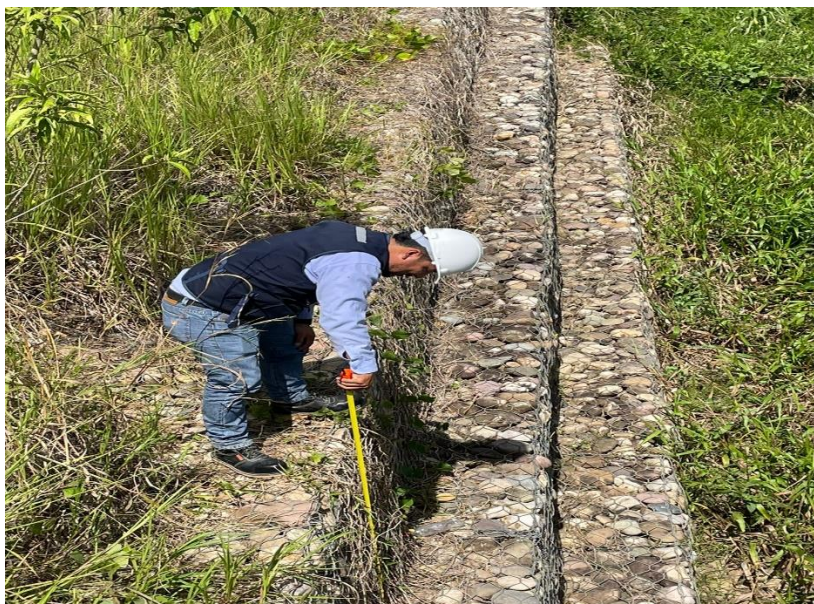
Tabla 4: Evaluación del muro de gaviones de la progresiva 0+360 a 0+410

Progresiva Final:	0+410		
<b>TIPO DE FALLA</b>	<b>Marcar</b>	<b>Descripción</b>	
Corrosión		Se observa asentamiento podría ser por la mala colocación y por no tener la dureza del agregado seleccionado o por un posible problema de socavación que se está generando poco a poco en un tramo.	
Rotura de Malla			
Asentamiento	x		
Desplome			
Socavación			
Erosión del terreno

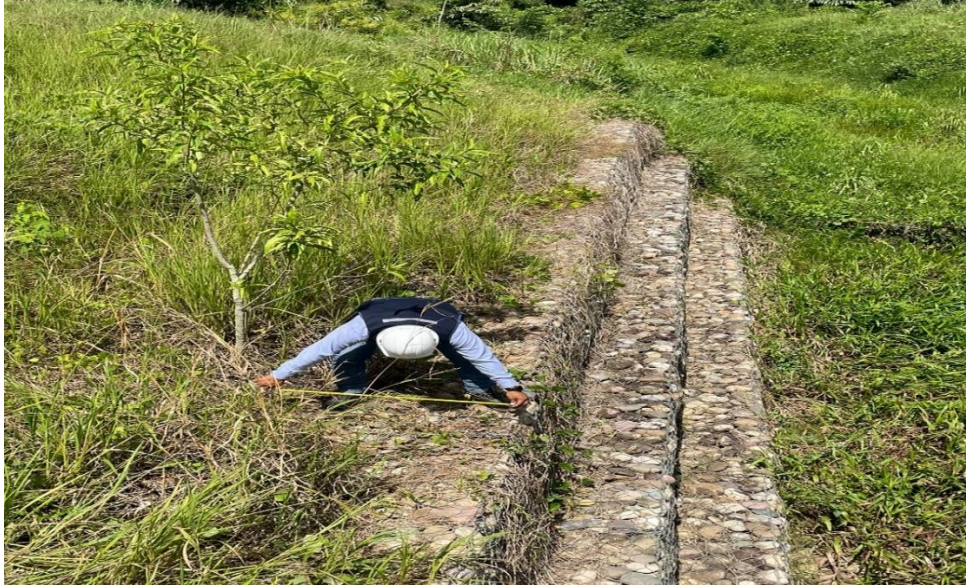
Tabla 5: Evaluación del muro de gaviones de la progresiva 0+360 a 0+410

<b>FICHA DE EVALUACIÓN</b>			
Centro Poblado:	CENTRO NESHUYA	Departamento:	UCAYALI
Progresiva Inicial:	0+510	Margen:	Derecha
Progresiva Final:	0+610		
<b>TIPO DE FALLA</b>	<b>Marcar</b>	<b>Descripción</b>	
Corrosión		Se observa problemas rotura de mallas en partes extremas por un mal sistema constructivo entre los empalmes de los gaviones.	
Rotura de Malla	x		
Asentamiento			
Desplome

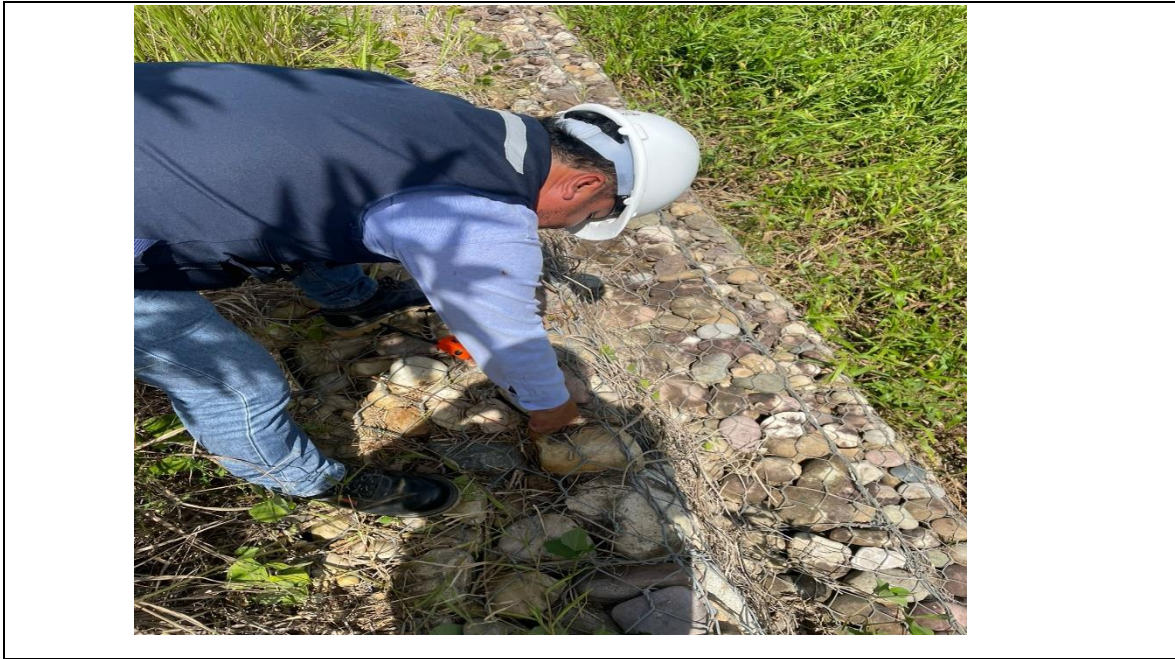
Tabla 6: Evaluación del muro de gaviones de la progresiva 0+610 a 0+790

<b>FICHA DE EVALUACIÓN</b>			
Centro Poblado:	CENTRO NESHUYA		Departamento: UCAYALI
Progresiva Inicial:	0+610		Margen: Derecha
Progresiva Final:	0+790		
<b>TIPO DE FALLA</b>	<b>Marcar</b>	<b>Descripción</b>	
Corrosión		Se observa mallas a puntos de desprenderse por el mar armado con posibles problemas de rotura	
Rotura de Malla	x		
Asentamiento			
Desplome			
Socavación			
Erosión del terreno			
<b>N° FOTO</b>

Interpretación: Mediante la evaluación de las zonas vulnerables se observó que existen problemas estructurales y de cimentaciones críticos del cual se generó desplome de los muros de gaviones que es necesario la intervención de las autoridades ya que las mejoras se tienen que realizar antes de las temporadas de lluvias.

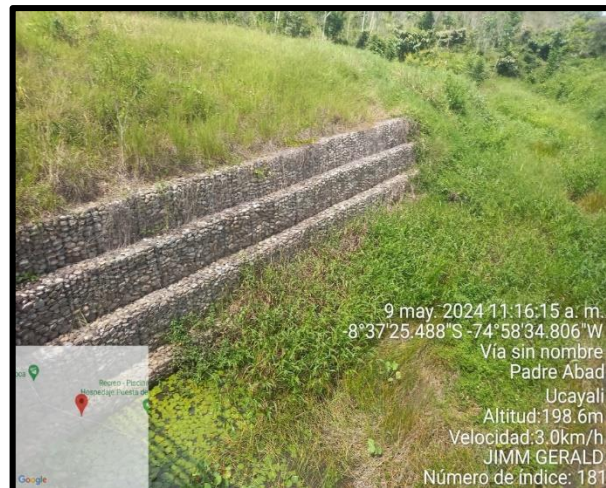
Figura 2: Inicio del muro de gaviones

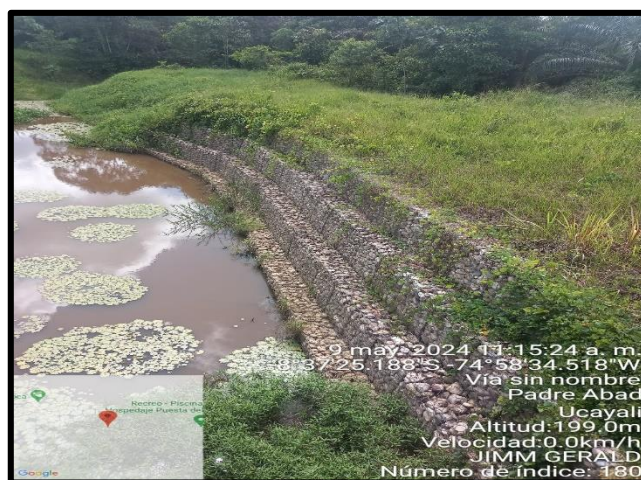
Figura 3: Panorama del muro de gaviones a evaluar

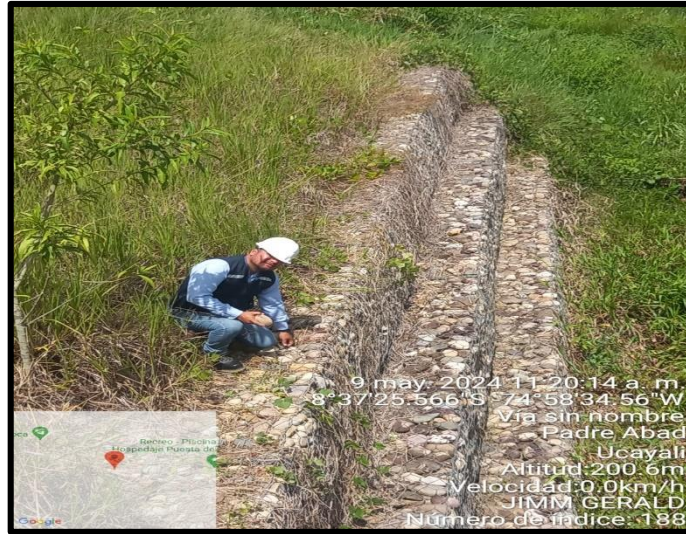
Figura 4: Medición de las hiladas del muro de gaviones a evaluar

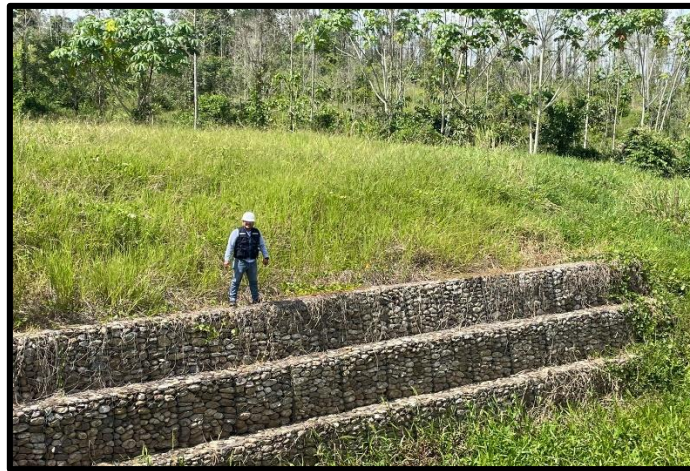
Figura 5: Vista de las hiladas del muro de gaviones

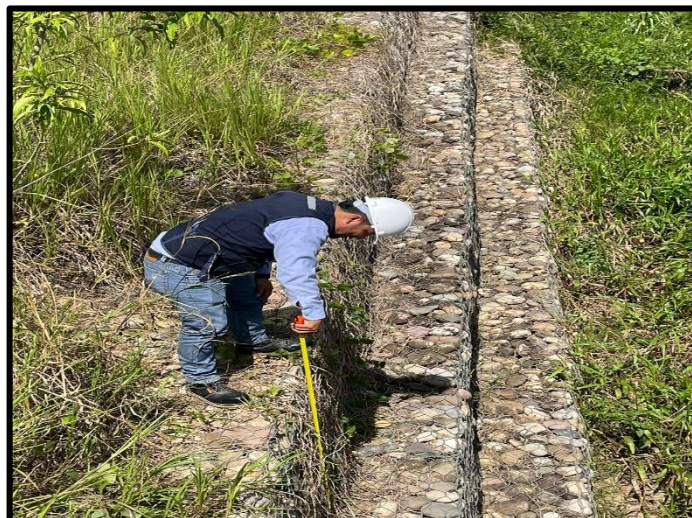
Figura 6: Medición de la altura de las hiladas de muro de gaviones

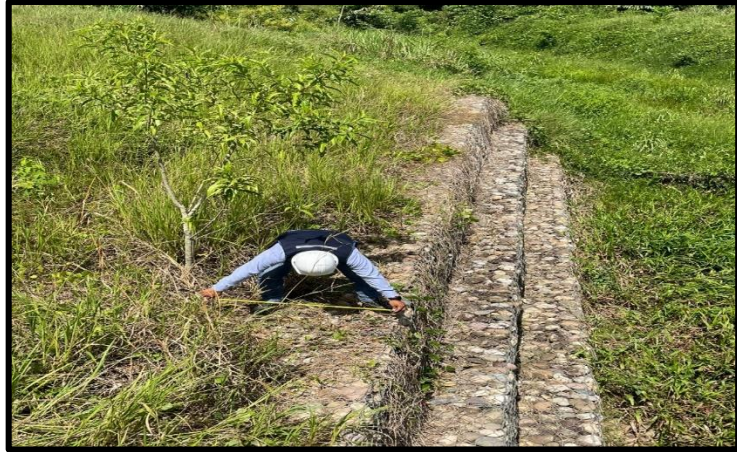
Figura 7: Medición de la anchura de las hiladas de muro de gaviones

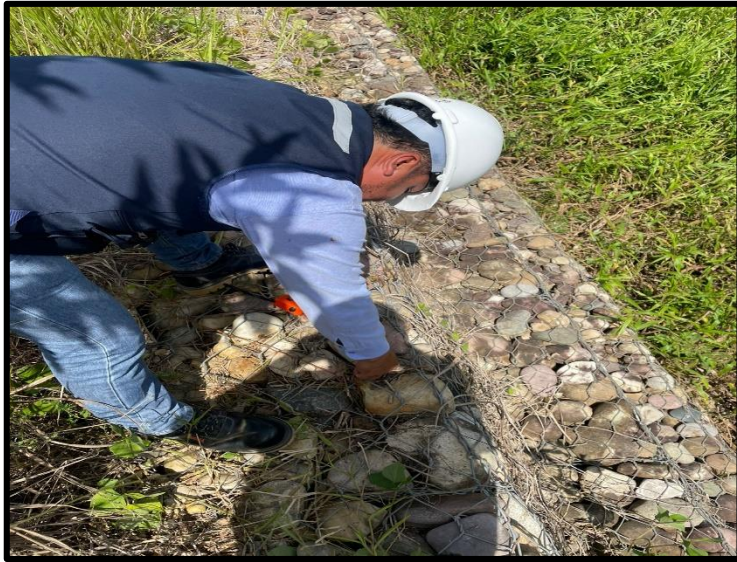
Figura 8: Medición de la rocas empleadas en las hiladas de los muro de gaviones

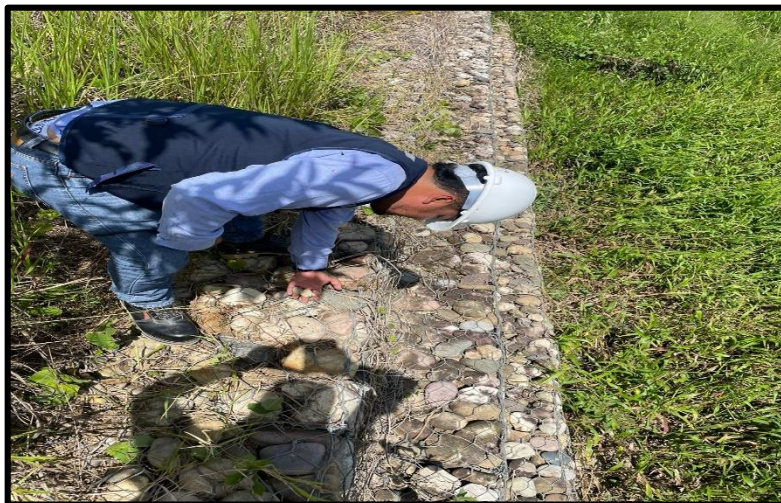
Figura 9: Punto de intervención donde se observa una deficiencia
