**EVALUACIÓN DEL MURO DE GAVIONES, PARA MEJORAR LA DEFENSA RIBEREÑA
EN LA MARGEN IZQUIERDA DE LA QUEBRADA SAN FRANCISCO, EN EL SECTOR
LAS LISAS, DISTRITO TAMBOGRANDE, PROVINCIA DE PIURA, REGIÓN PIURA -
2024.**

TESIS PARA OPTAR EL TÍTULO PROFESIONAL DE INGENIERA CIVIL

Tabla N°4: Resultados de mi primer objetivo específico.

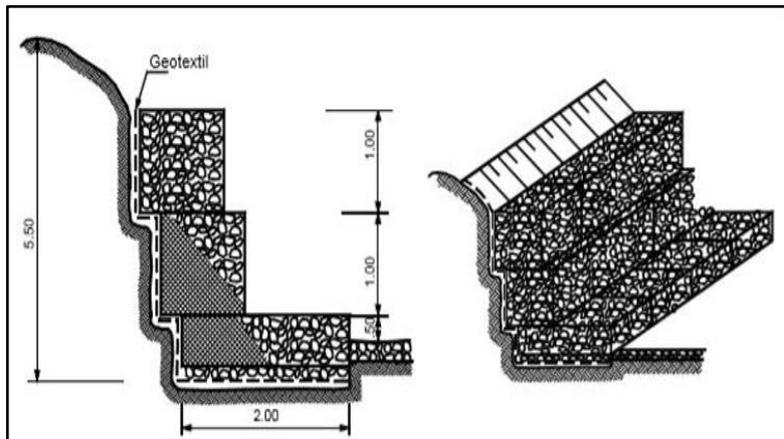
Figura 1: Representación Básica de un Muro en gaviones, extraído de Manual de estabilización y revegetación de taludes, Jimeno 2022, (18).

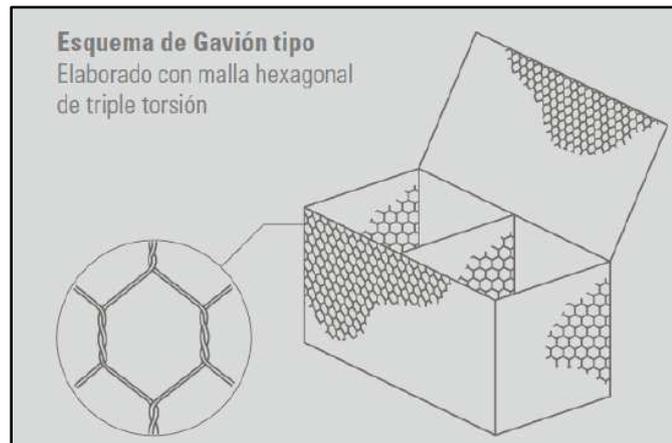
Figura 2: Esquema de Gavión tipo caja, extraído de A. Bianchini, (21).

El autor Bianchini (21) 2017 indica, estos gaviones son cajas prismáticas (ya sea rectangulares o cuadradas) fabricadas a partir de una sola pieza de malla metálica, que conforma tanto la base como la tapa, así como las paredes frontales y laterales.

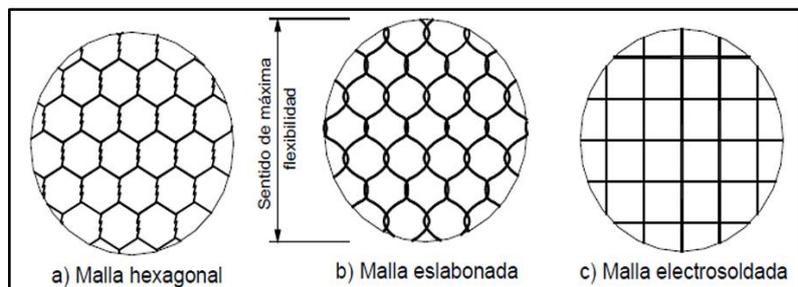
Figura 8: Tipos de mallas utilizadas en la construcción de gaviones, extraído de Suárez Díaz 2001 (25)

Observaciones en terreno han indicado que el tamaño de las aberturas en las mallas debe mantenerse en un rango de 8 x 10 cm para las cajas y 6 x 8 cm para los colchones. La reducción del tamaño de la abertura en los colchones se justifica por su exposición habitual al agua y a materiales arrastrados por los ríos, requiriendo resistencia a demandas físicas y mecánicas como el impacto, la tracción y la abrasión.

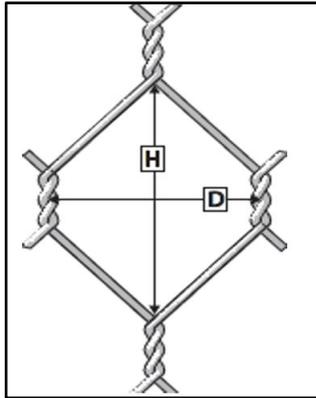
Figura 9: Dimensionamiento malla triple torsión para talud, extraído de las fichas técnicas Aceros metales y mallas Ltda. 2019 (26)

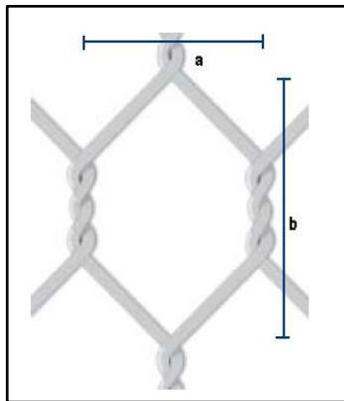
Figura 10: Abertura de la malla, extraído de Prodac 2004 (22)

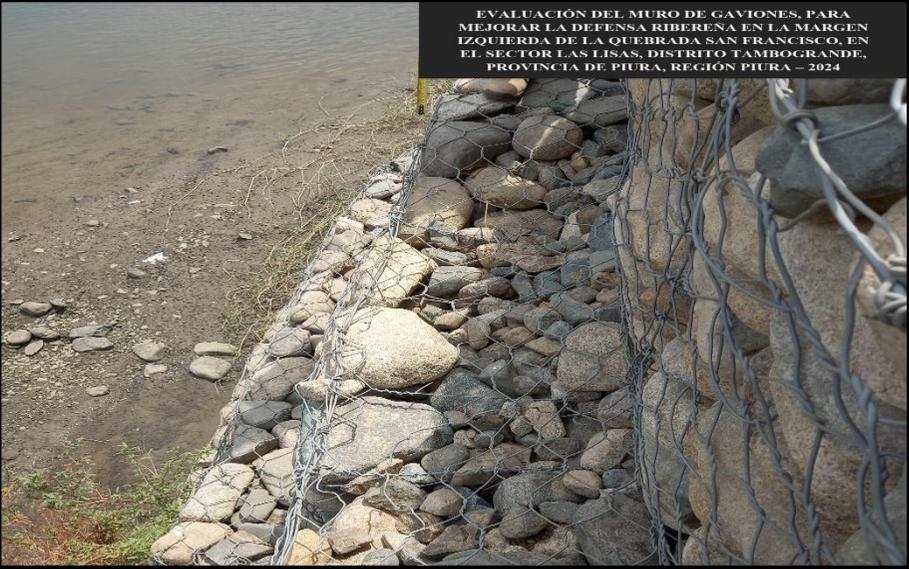
DESCRIPCIÓN DE LAS CONDICIONES DEL MURO DE GAVIONES - MARGEN IZQUIERDA			
PROGRESIVA		DIAGNOSTICO DEL MURO DE GAVIONES	EVIDENCIA
Inicio	Fin		
0 + 000	0 + 100	<p><u>Estado de la malla:</u> En las progresivas 0+020 hasta la 0+050, se observa que existe rotura de la malla.</p> <p><u>Retiro de piedras:</u> También se considera que en estas progresivas se ha retirado parte de las piedras que conforman el muro de gavión.</p>

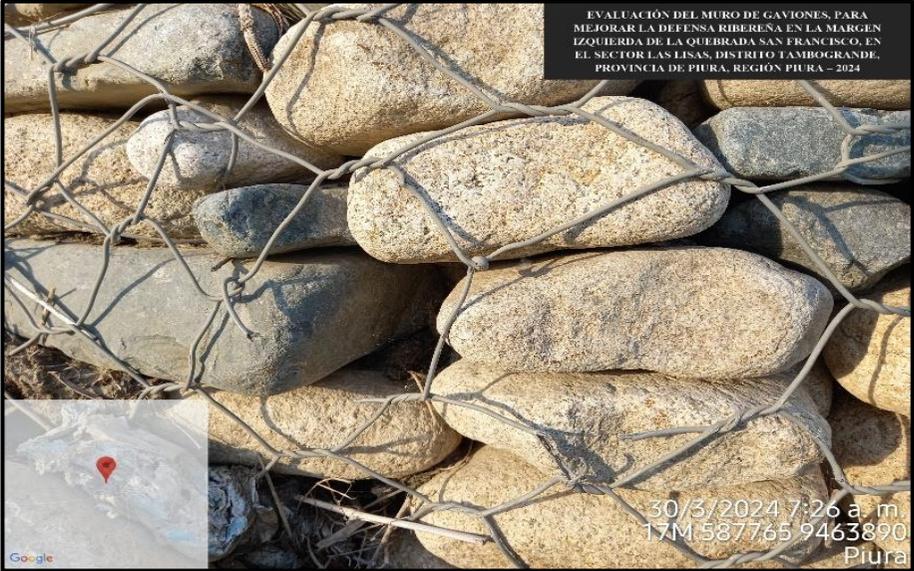
0 + 100	0 + 200	<p><u>Estado del alambre:</u> El daño más común en estas progresivas (0+110 – 0+130 y de la 0+150 – 0+175, es el deterioro y rotura del alambre revestido. Se considera que el alambre utilizado es de Zinc + aluminio + revestimiento de PVC.</p>

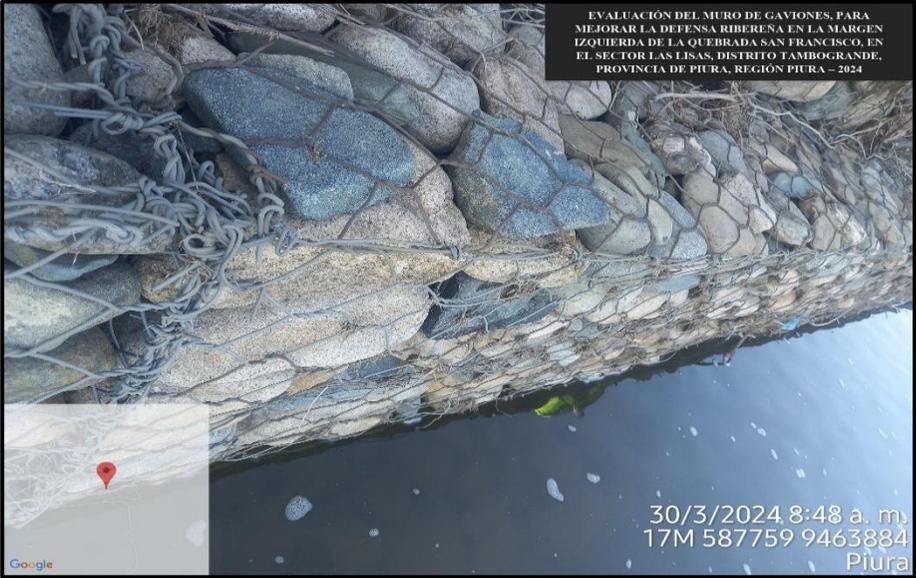
0 + 200	0 + 300	<p><u>Estado del revestimiento de la malla:</u> Se indica que, en estas progresivas, existe un quemado del caucho protector, producido por la radiación solar. El revestimiento del alambre al parecer no es el adecuado porque presenta daños. Considerando que en esta zona las temperaturas en épocas de verano exceden los 30°C.</p>

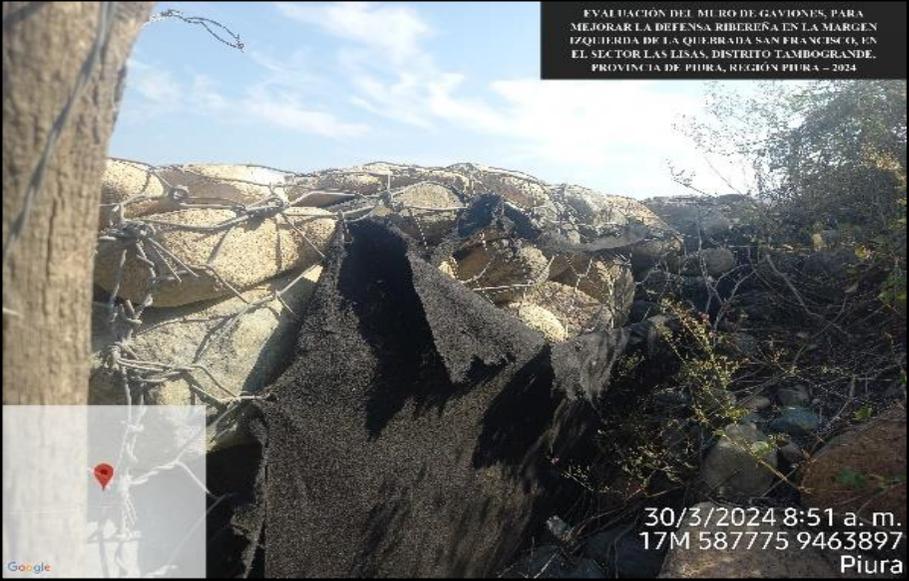
0 + 300	0 + 400	<p><u>Estado del Geotextil:</u> Se observa que el geotextil se encuentra deteriorado en algunos tramos. Así como en los extremos laterales se observa el desgarre producto de la radiación solar o quizá el retiro por parte de los pobladores de la zona.</p>

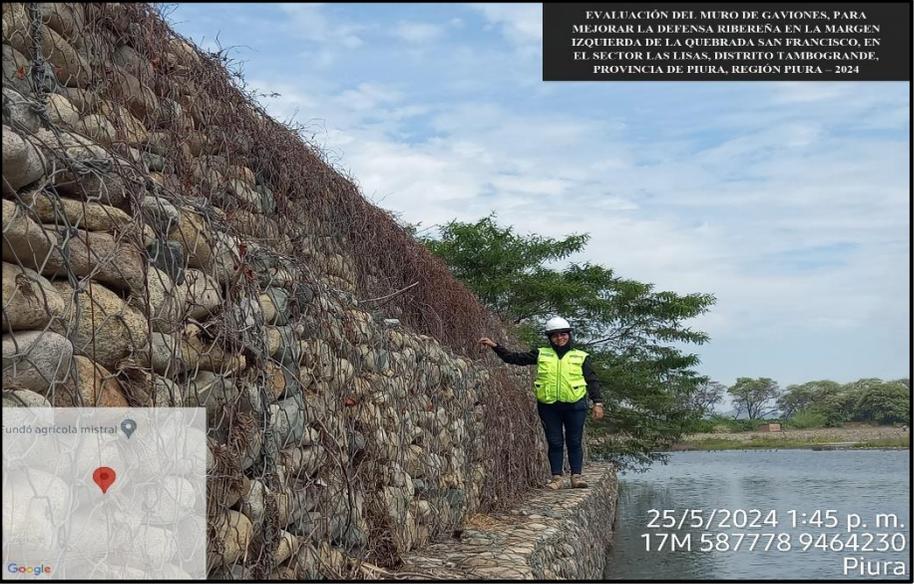
0 + 400	0 + 500	<p><u>Basura sobre el muro:</u> Se observa la presencia de arrojado de basura, así como la quema de esta en la parte posterior del muro.</p> <p><u>Rastrojos:</u> Se visualiza rastrojos de maleza adheridos a la malla.</p>

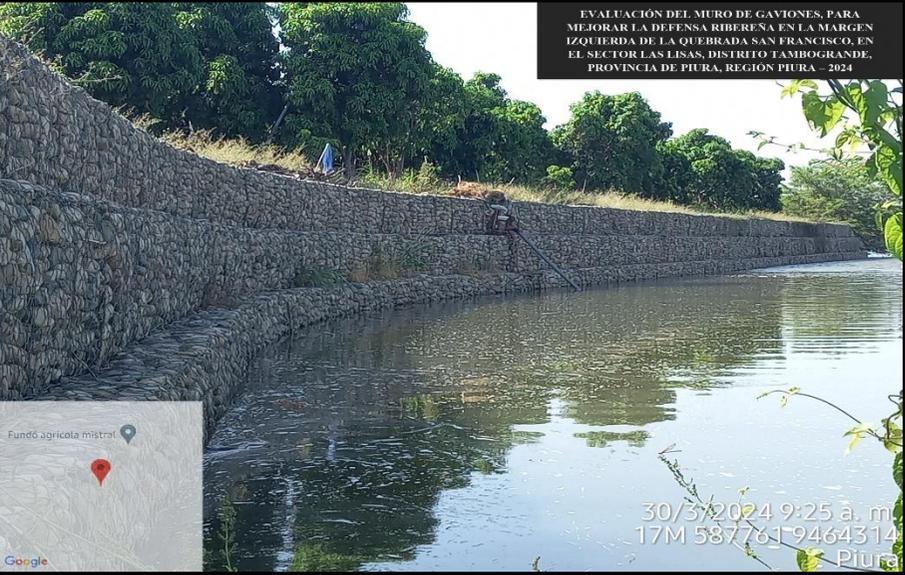
0 + 500	0 + 600	<p><u>Presencia de motobombas:</u></p> <p>Se logro visualizar la presencia de motobombas de agua, así como tuberías; los cuales son utilizados para trasladar el líquido desde la quebrada hasta las parcelas aledañas con el fin de regar los cultivos presentes en esa zona.</p>

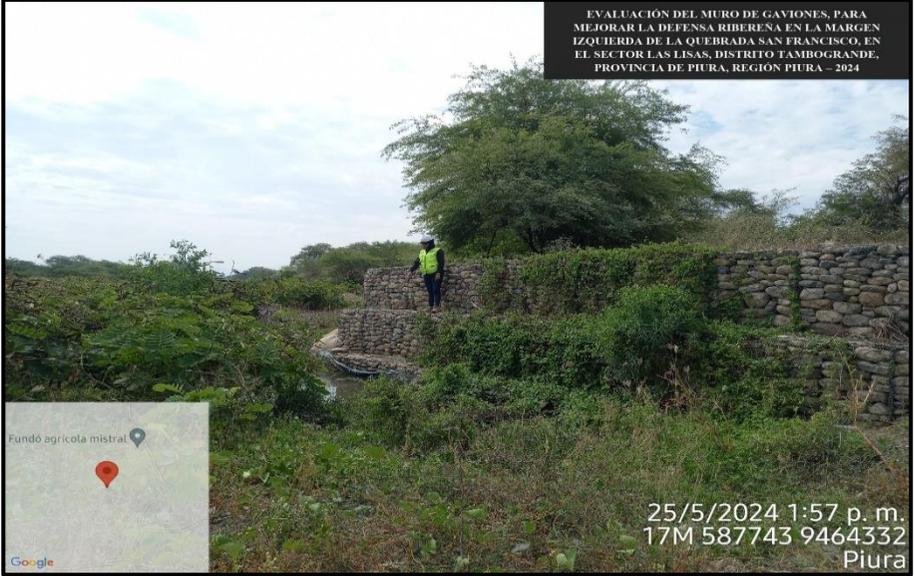
0 + 600	0 + 602	<p><u>Vegetación sobre el muro:</u> Se observa el crecimiento de vegetación sobre algunas filas del muro de gaviones.</p>

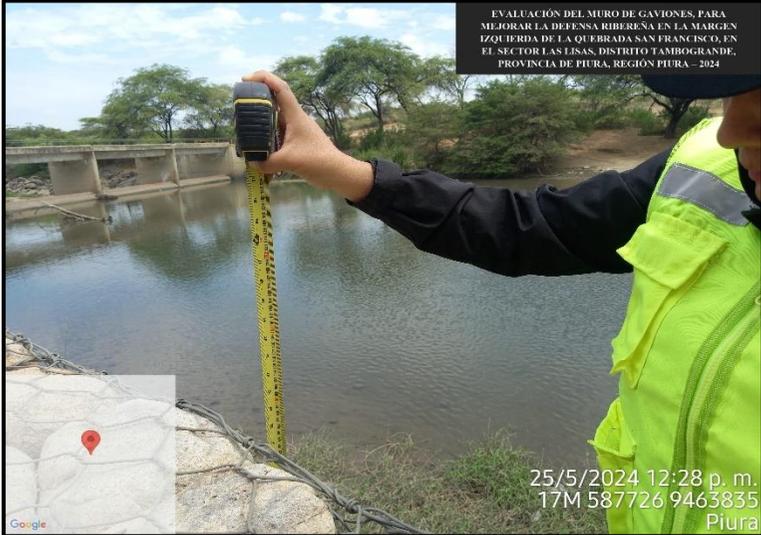
DIMENSIONES DEL MURO DE GAVIONES.			
PROGRESIVAS		COMPONENTES / OBSERVACIÓN	EVIDENCIA
Inicio	Fin		
0 + 000	0 + 100	<p>Longitud de la caja = 4.95 m.</p> <p>Altura de la caja = 0.94 m.</p> <p>Ancho de la caja = 0.98 m.</p> <p>Numero de filas = 4</p> <p>Ancho del colchón antisocavante = 2.05</p> <p>Altura del colchón antisocavante = 0.30 m.</p> <p>Longitud del colchón antisocavante = 4.98 m.</p> <p>Tamaño de las piedras = 2"- 11"</p> <p>Diámetro del alambre = 2.71 mm.</p> <p>Geotextil = 220 gr/m².</p> <p>Altura del muro de gavión = 4.50 m.</p> <p>Ancho de la base del muro de gavión = 3.00 m.</p> <p>Ancho del cauce = 56 m.</p> <p>Longitud del tramo = 100.025 m.</p>

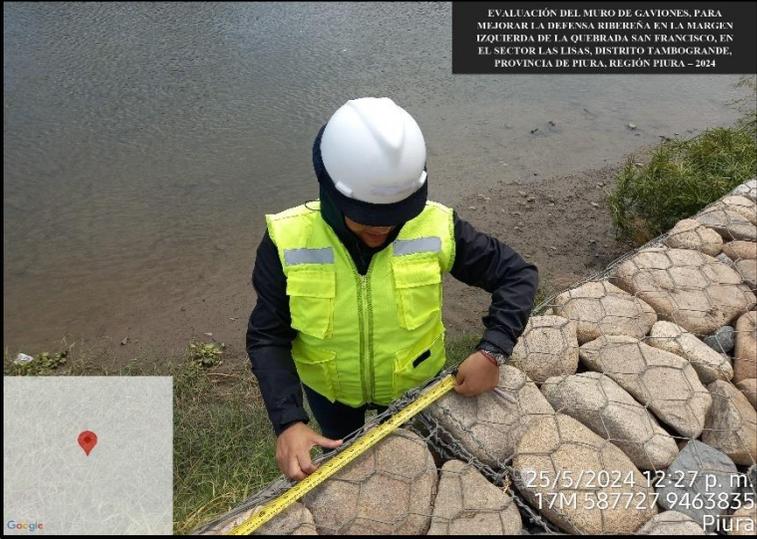
0 + 100	0 + 200	<p>Longitud de la caja = 4.97 m.</p> <p>Altura de la caja = 1.00 m.</p> <p>Ancho de la caja = 0.97 m.</p> <p>Numero de filas = 4</p> <p>Ancho del colchón antisocavante = 2.02</p> <p>Altura del colchón antisocavante = 0.29 m.</p> <p>Longitud del colchón antisocavante = 5.00 m.</p> <p>Tamaño de las piedras = 5"- 12"</p> <p>Diámetro del alambre = 2.70 mm.</p> <p>Geotextil = 220 gr/m².</p> <p>Altura del muro de gavión = 4.48 m.</p> <p>Ancho de la base del muro de gavión = 3.00 m.</p> <p>Ancho del cauce = 58.60 m.</p> <p>Longitud del tramo = 100.225 m.</p>

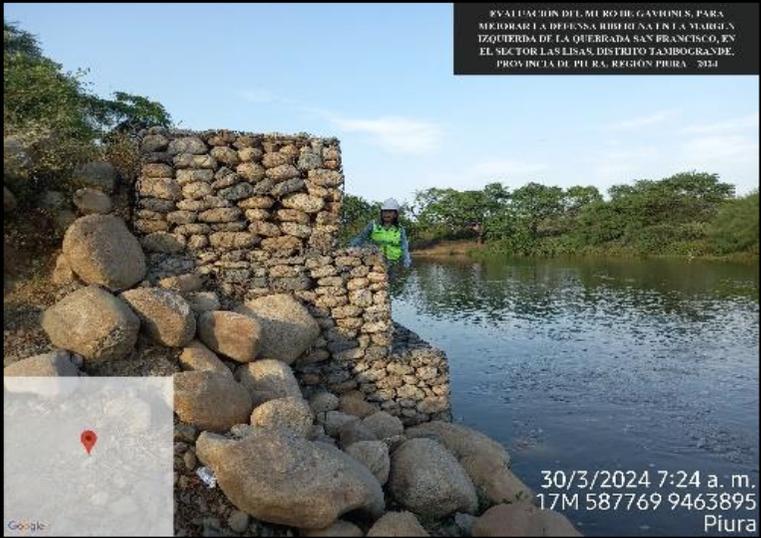
0 + 200	0 + 300	<p>Longitud de la caja = 4.95 m.</p> <p>Altura de la caja = 0.98 m.</p> <p>Ancho de la caja = 0.96 m.</p> <p>Numero de filas = 4</p> <p>Ancho del colchón antisocavante = 2.03</p> <p>Altura del colchón antisocavante = 0.29 m.</p> <p>Longitud del colchón antisocavante = 4.99 m.</p> <p>Tamaño de las piedras = 2"- 12"</p> <p>Diámetro del alambre = 2.71 mm.</p> <p>Geotextil = 220 gr/m².</p> <p>Altura del muro de gavión = 4.50 m.</p> <p>Ancho de la base del muro de gavión = 3.00 m.</p> <p>Ancho del cauce = 56.75 m.</p> <p>Longitud del tramo = 100.525 m.</p>

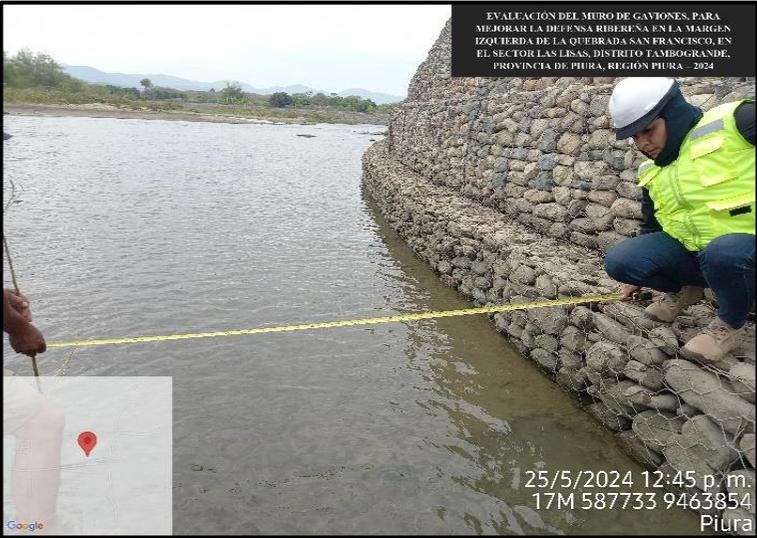
0 + 300	0 + 400	<p>Longitud de la caja = 5.00 m.</p> <p>Altura de la caja = 0.98 m.</p> <p>Ancho de la caja = 1.00 m.</p> <p>Numero de filas = 4</p> <p>Ancho del colchón antisocavante = 2.00</p> <p>Altura del colchón antisocavante = 0.29 m.</p> <p>Longitud del colchón antisocavante = 4.98 m.</p> <p>Tamaño de las piedras = 5”- 11”</p> <p>Diámetro del alambre = 2.71 mm.</p> <p>Geotextil = 220 gr/m2.</p> <p>Altura del muro de gavión = 4.50 m.</p> <p>Ancho de la base del muro de gavión = 3.00 m.</p> <p>Ancho del cauce = 56.9 m.</p> <p>Longitud del tramo = 100.025 m.</p>

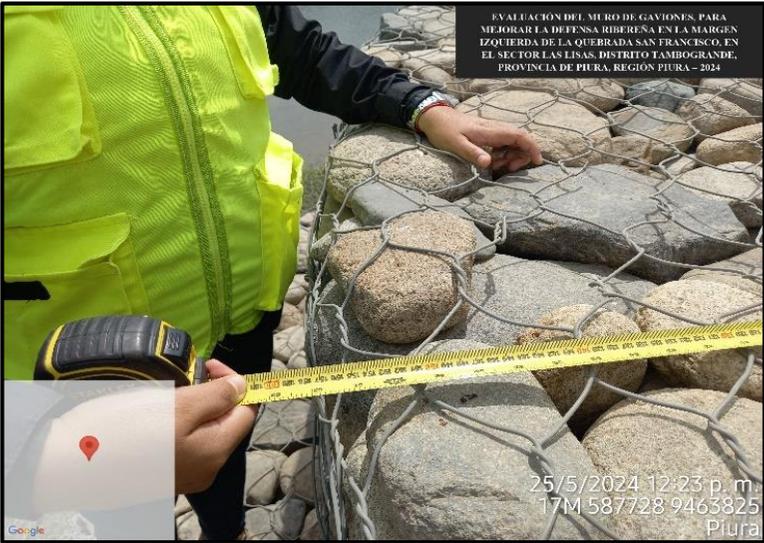
0 + 400	0 + 500	<p>Longitud de la caja = 5.02 m.</p> <p>Altura de la caja = 0.99 m.</p> <p>Ancho de la caja = 0.95 m.</p> <p>Numero de filas = 4</p> <p>Ancho del colchón antisocavante = 2.05</p> <p>Altura del colchón antisocavante = 0.30 m.</p> <p>Longitud del colchón antisocavante = 4.98 m.</p> <p>Tamaño de las piedras = 5''- 6''</p> <p>Diámetro del alambre = 2.71 mm.</p> <p>Geotextil = 220 gr/m².</p> <p>Altura del muro de gavión = 4.50 m.</p> <p>Ancho de la base del muro de gavión = 3.00 m.</p> <p>Ancho del cauce = 57.40 m.</p> <p>Longitud del tramo = 100.525 m.</p>

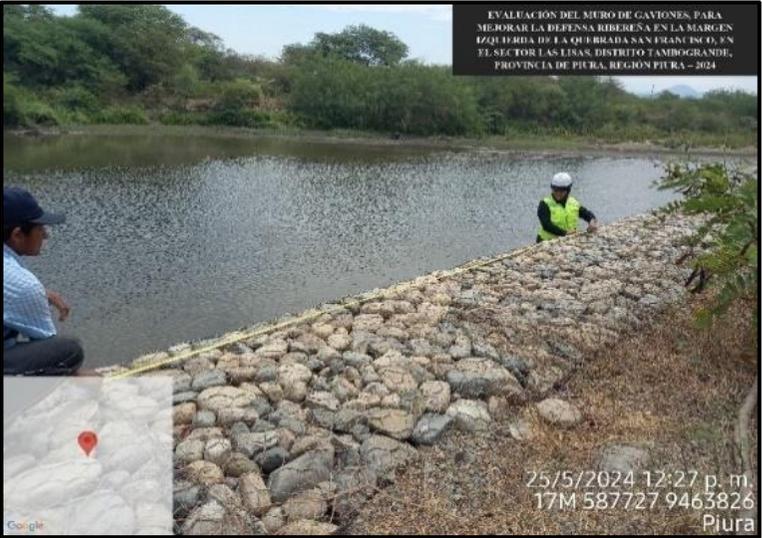
0 + 500	0 + 600	<p>Longitud de la caja = 4.98 m.</p> <p>Altura de la caja = 0.94 m.</p> <p>Ancho de la caja = 0.98 m.</p> <p>Numero de filas = 4</p> <p>Ancho del colchón antisocavante = 2.05</p> <p>Altura del colchón antisocavante = 0.30 m.</p> <p>Longitud del colchón antisocavante = 4.98 m.</p> <p>Tamaño de las piedras = 5”- 11”</p> <p>Diámetro del alambre = 2.70 mm.</p> <p>Geotextil = 220 gr/m².</p> <p>Altura del muro de gavión = 4.50 m.</p> <p>Ancho de la base del muro de gavión = 3.00 m.</p> <p>Ancho del cauce = 57.5 m.</p> <p>Longitud del tramo = 101.985 m.</p>

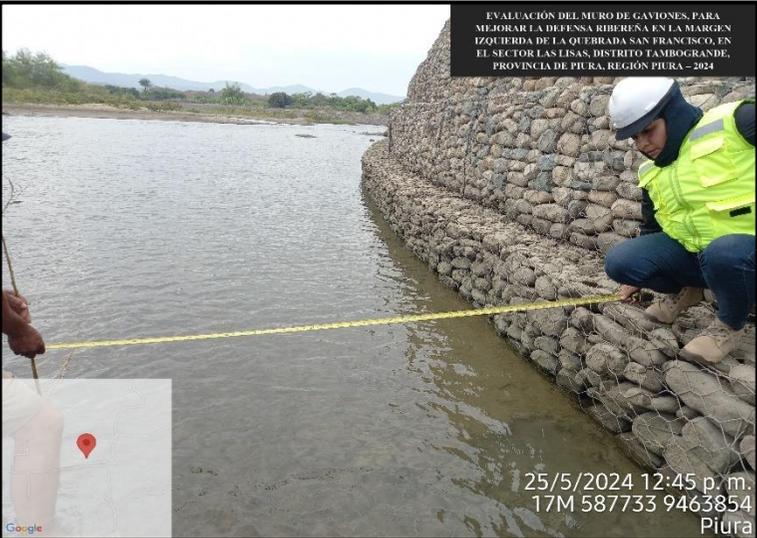
0 + 600	0 + 680	<p>Longitud de la caja = 4.95 m.</p> <p>Altura de la caja = 1.05 m.</p> <p>Ancho de la caja = 0.98 m.</p> <p>Numero de filas = 4</p> <p>Ancho del colchón antisocavante = 2.05</p> <p>Altura del colchón antisocavante = 0.30 m.</p> <p>Longitud del colchón antisocavante = 4.98 m.</p> <p>Tamaño de las piedras = 5”- 6”</p> <p>Diámetro del alambre = 2.71 mm.</p> <p>Geotextil = 220 gr/m².</p> <p>Altura del muro de gavión = 4.50 m.</p> <p>Ancho de la base del muro de gavión = 3.00 m.</p> <p>Ancho del cauce = 57 m.</p> <p>Longitud del tramo = 80.125 m.</p>

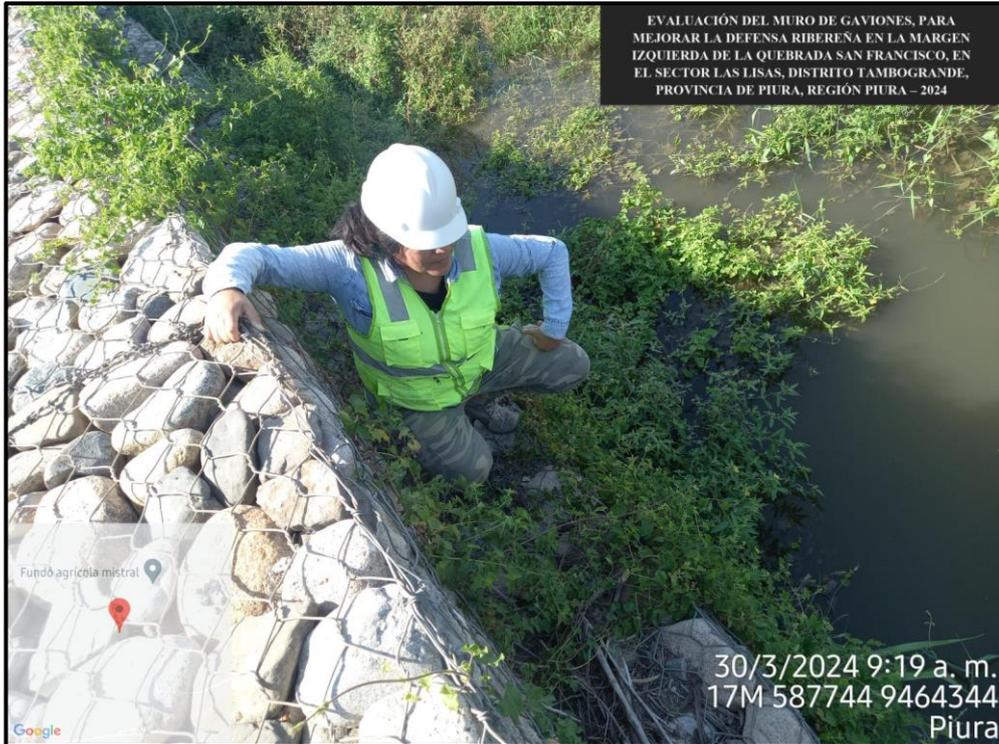
Figura 26: Visualizando las condiciones de maleza que se encuentran sobre el muro de gaviones, elaboración propia, 2024.

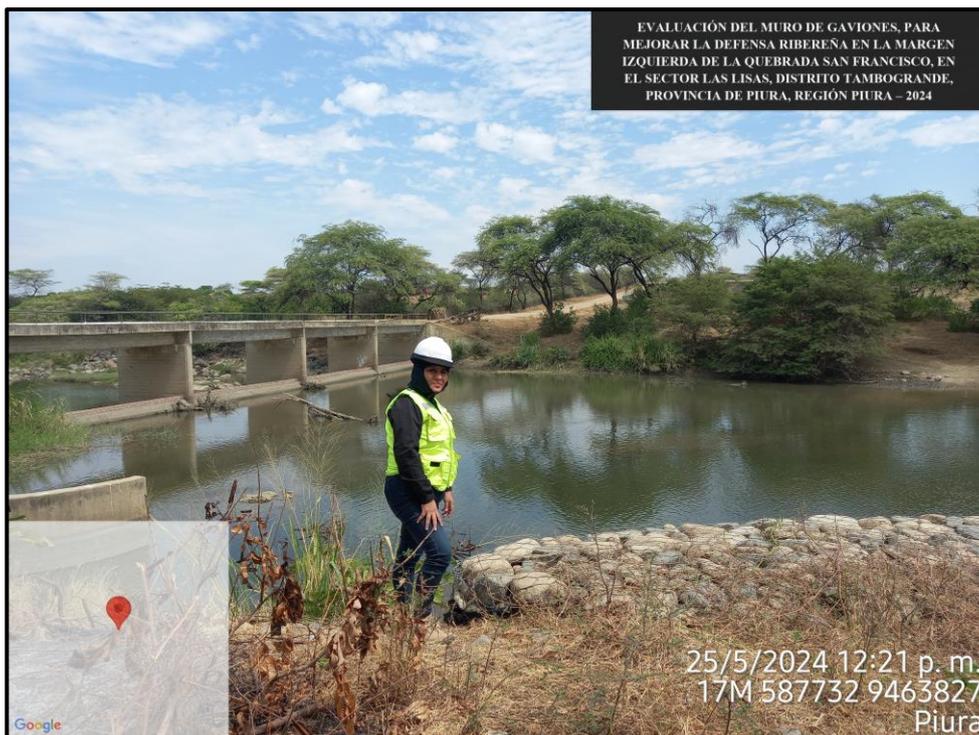
Figura 28: Tramo inicial del muro de gaviones progresivas 0+000 hasta 0+100, elaboración propia, 2024.

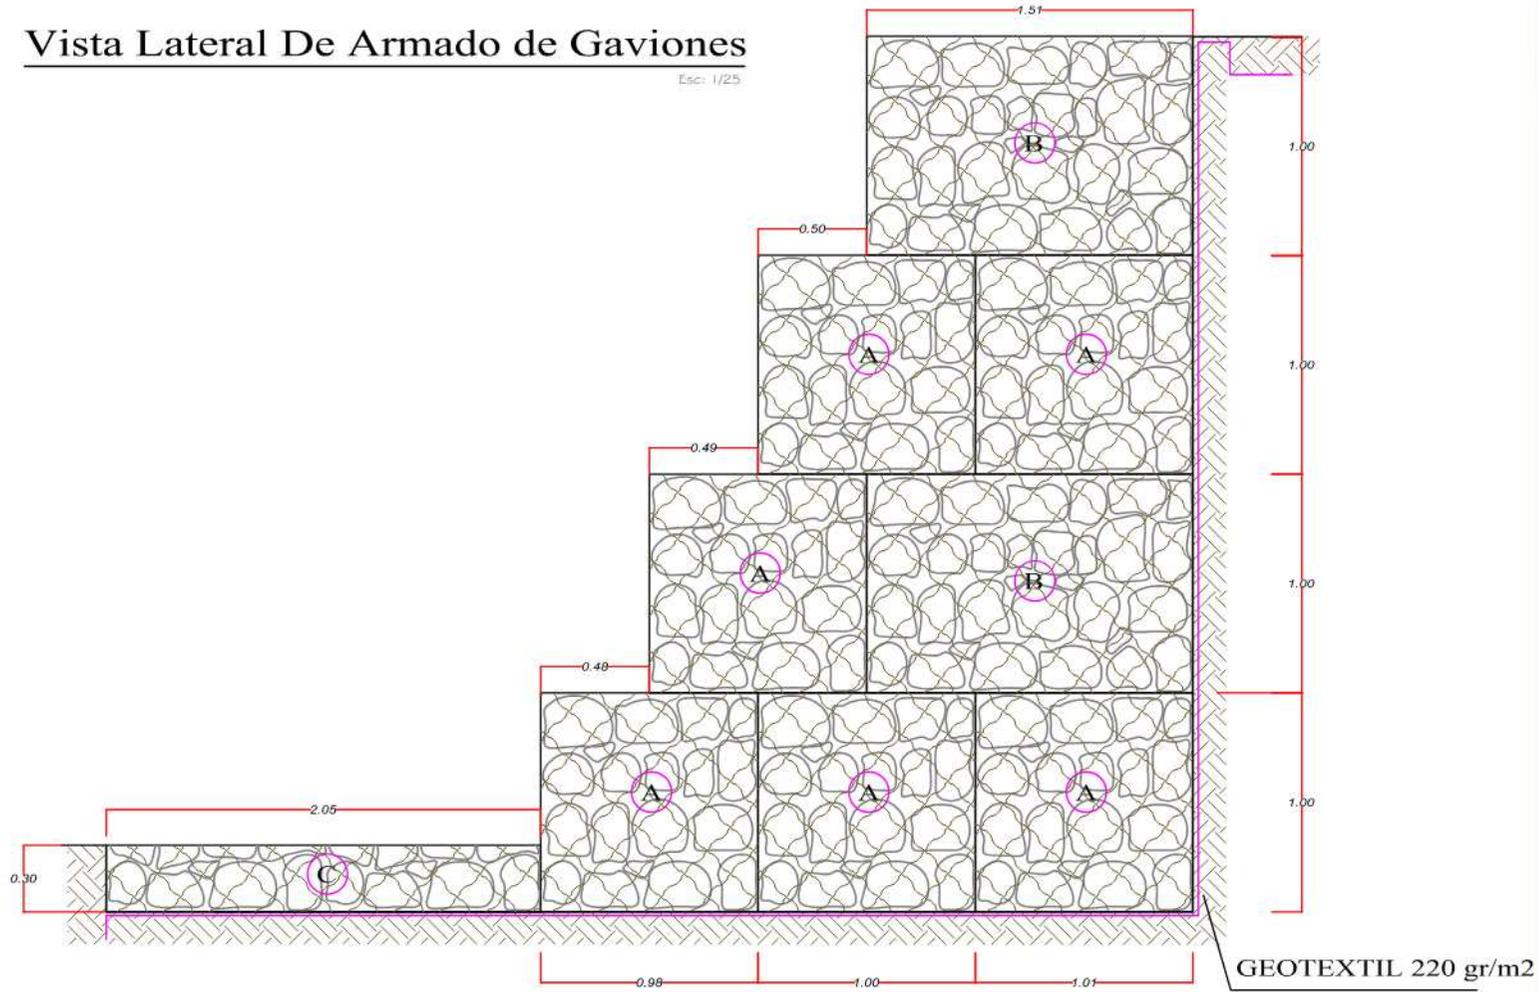
Vista Lateral De Armado de Gaviones

Figura 37: Plano de perfil de la sección de gavión, elaboración propia, 2024.
