**UNIVERSIDAD CATÓLICA LOS ÁNGELES DE CHIMBOTE
FACULTAD DE CIENCIAS E INGENIERÍA
PROGRAMA DE ESTUDIO DE INGENIERÍA CIVIL**

**EVALUACIÓN DEL ENROCADO, PARA MEJORAR LA DEFENSA RIBEREÑA EN EL
MARGEN DERECHO DEL RÍO LACRAMARCA KM 7+500 AL 7+800, DISTRITO DE
CHIMBOTE, PROVINCIA DEL SANTA, REGIÓN ÁNCASH - 2024**

TESIS PARA OPTAR EL TÍTULO PROFESIONAL DE INGENIERO CIVIL

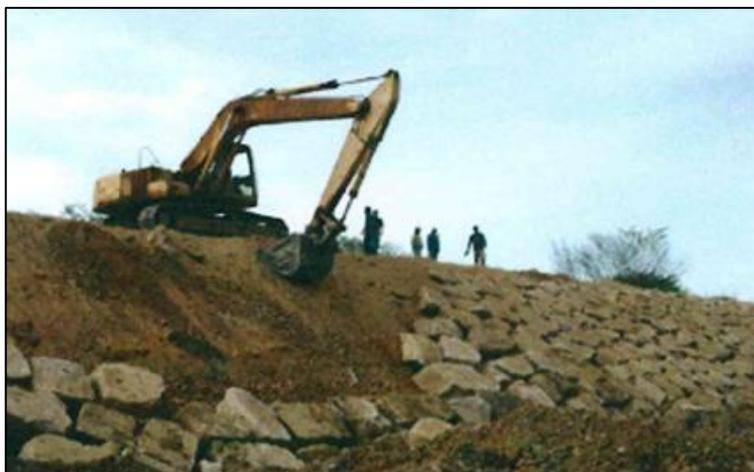
“Esta actividad consiste en la protección de un sector del río a fin de evitar el desborde y erosión a causa del flujo del agua. La protección se podría realizar con: rocas, gaviones, concreto, geobolsa, geotubos y otros” (18).

Figura 2. Conformación de dique enrocado

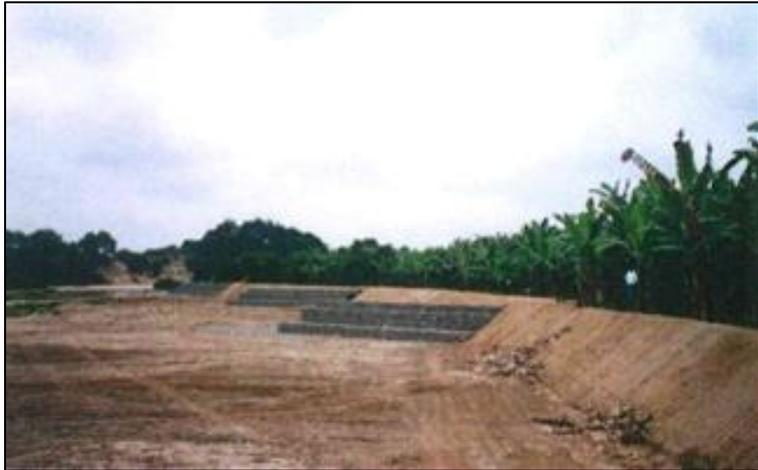
Figura 3. Protección con espigones de gaviones

“Esta actividad consiste en la protección de un sector del río a fin de evitar el desborde y erosión a causa del flujo del agua. La protección se podría realizar con estructuras transversales al flujo del agua, a través de espigones de roca, gaviones, acero y otros” (18).

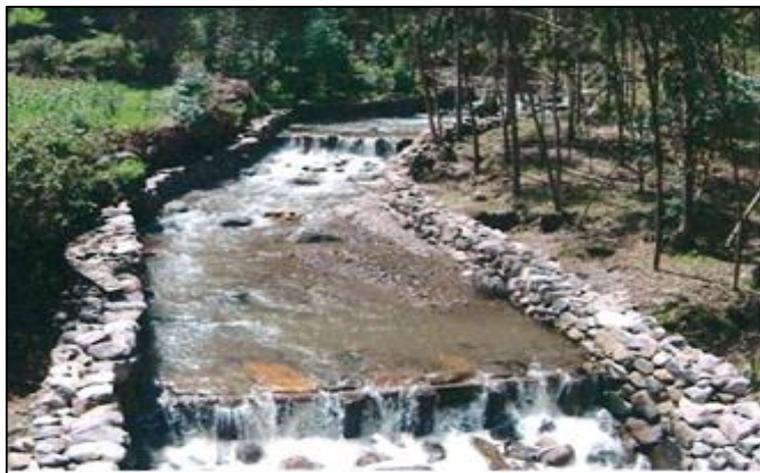
Figura 4. Disipadores de energía

“Consiste en la instalación de muros laterales y disipadores de energía utilizando piedra y rollizos para para reducir la velocidad del flujo y controlar los sedimentos” (18).

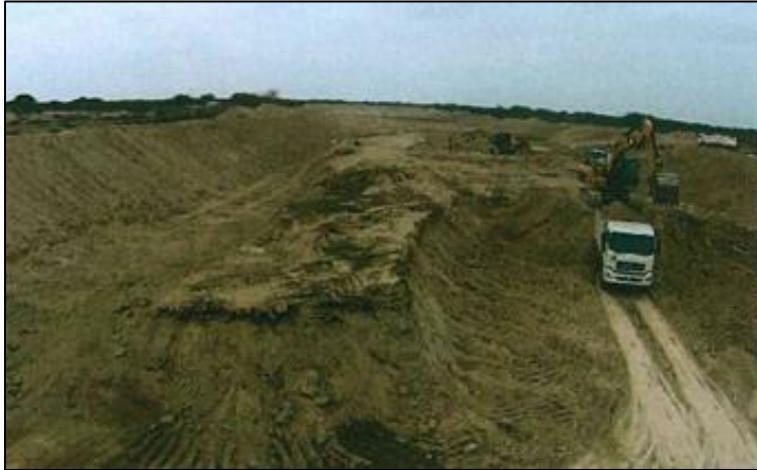
Figura 5. Extracción de material sedimentado de cauce

“Esta actividad consiste en la extracción del material que es transportado por el río en la temporada de lluvias, el cual se deposita en el cauce del mismo, reduciendo la caja hidráulica de la misma” (18).

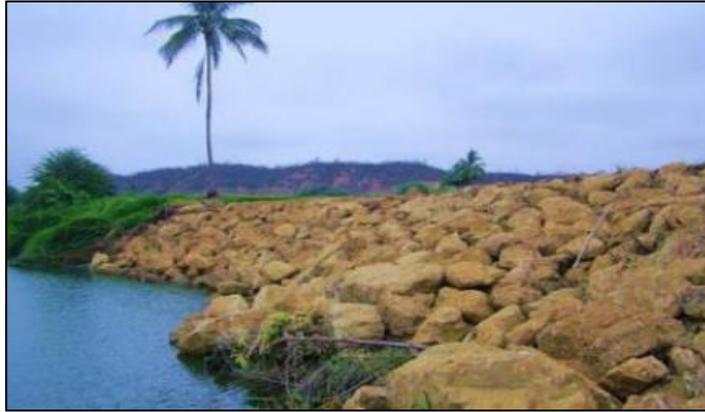
Para Pérez (20) “Son los revestidos con roca pesada al volteo o colocado en forma directa por los volquetes, puede ser en forma parcial, solo la cara húmeda o en forma total, uña y cara húmeda”.

Figura 7. Enrocado con roca al volteo

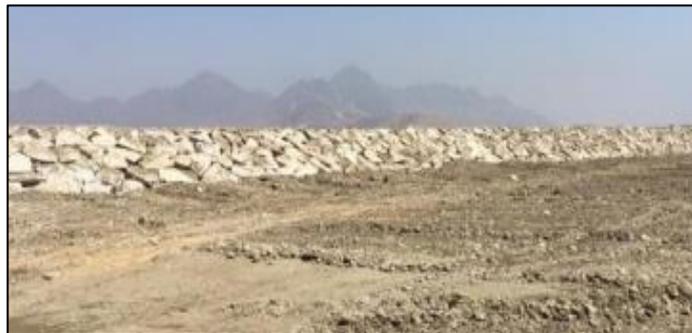
“Cuando la roca es colocada con empleo de cargador frontal, excavadora o pala mecánica, en la uña y cara húmeda de terraplén. El volumen de roca empleado es menor y el talud que se logra es estable y guarda las especificaciones de diseño” (20).

Figura 8. Enrocado con roca colocada

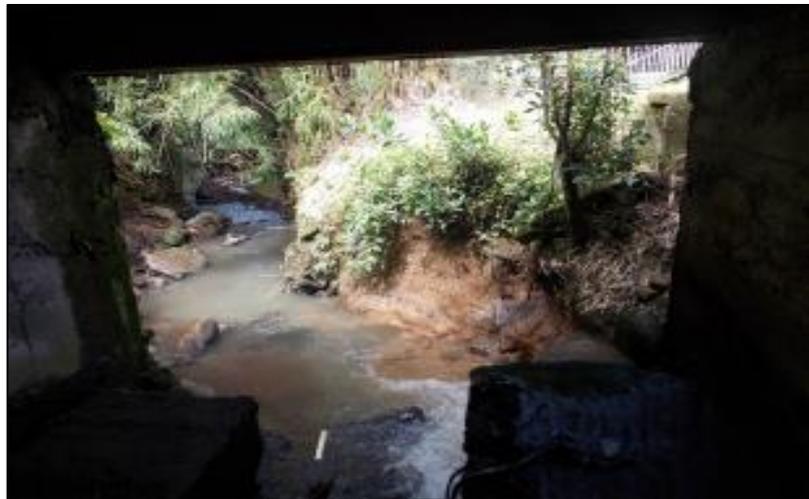
Figura 11. Socavación general por contracción en quebrada Latina

“Las soluciones hidráulicas implican la prevención de la rápida expansión o contracción del flujo causada por los cambios repentinos inducidos en la dirección del flujo que pueden dar lugar a la aparición de la socavación” (23).

“Debido a la gran cantidad y variedad de factores que intervienen y la diferente naturaleza de los fenómenos que tienen lugar, poder mitigar o eliminar la socavación, o incluso predecir su aparición o evolución es un proceso realmente complejo para los ingenieros” (23).

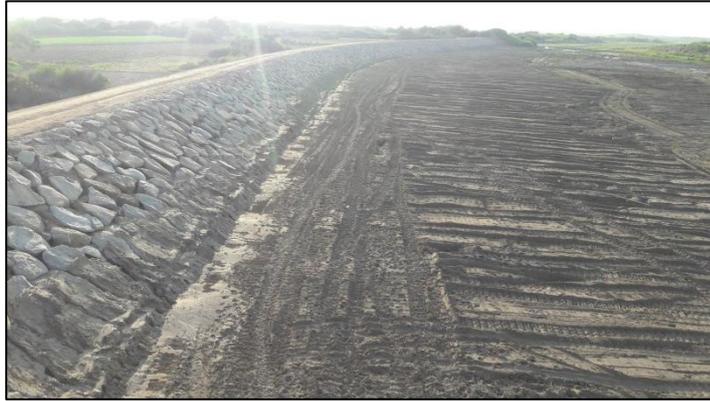
Figura 12. Diques de defensa ribereña - Continuas

Por otra parte, los autores Alviles y Parcos indican (25) “Son las denominadas marginales o longitudinales. Están apoyadas sobre el lecho y talud y están en contacto permanente con las aguas del río. Pueden ser diques, muros de contención, tablestacados, etc”.

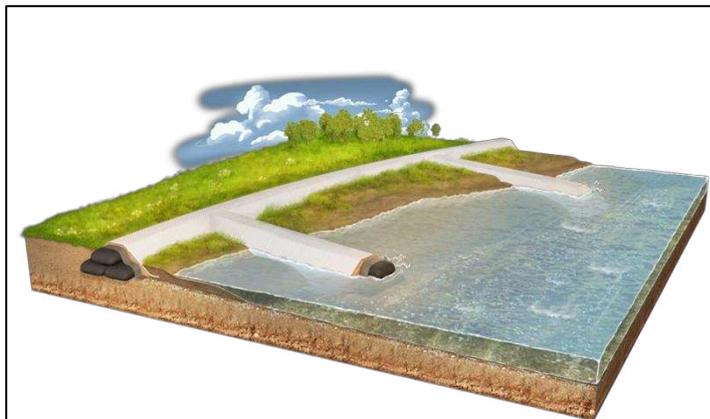
Figura 13. Espigones de defensa ribereña - Discontinuas

Según Alviles y Parcos “Son aquellas estructuras transversales a la orilla del río, las cuales son típicamente el sistema de espigones” (25).

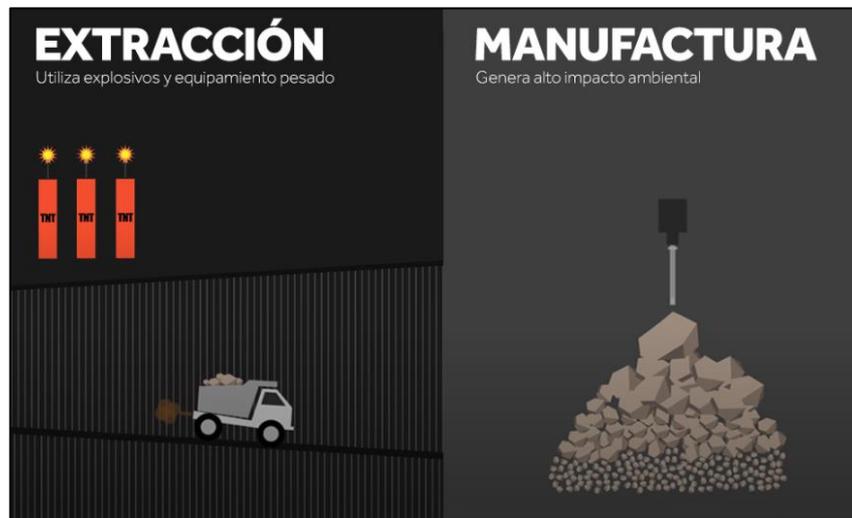
Figura 14. Impacto ambiental – Uso de enrocados

Por otra parte, Coripa (26), indica que el traslado del material, es trasladado por decenas de camiones hasta llegar al lugar indicado, por ello emiten altos niveles de gases contaminantes.

Finalmente indica lo siguiente “Una vez instalados, los enrocados no permiten el crecimiento de la vegetación, lo que reduce la capacidad de filtración del terreno donde se apliquen” (26).

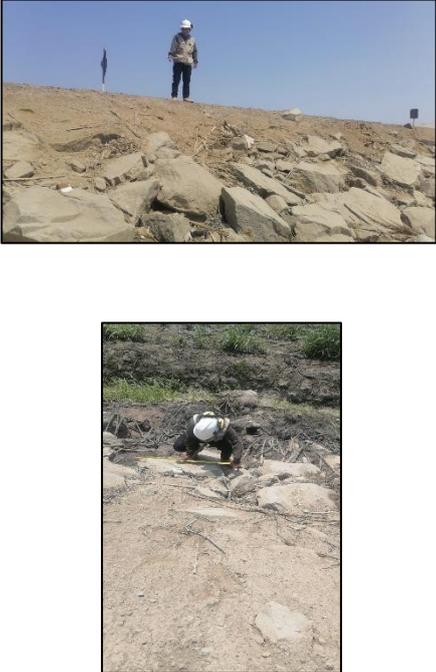
<ul style="list-style-type: none"> Se observa en la primera fotografía las diferentes variedades de rocas como parte de la defensa ribereña y algunas rocas se han desprendido. Se observa en la segunda imagen que se realiza la toma de medición del tamaño de las rocas y presenciando la vegetación entre ellas.

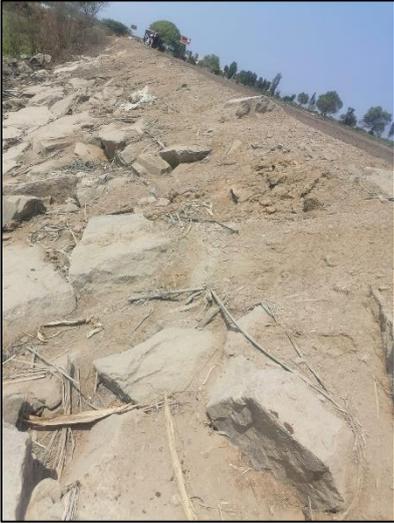
<ul style="list-style-type: none">• Se observa en la tercera imagen, la cual es del KM 7+500 al 7+600; que existe la presencia de enrocado; presenta sedimento a su alrededor a causa de las lluvias y también por el mismo medio ambiente.
--	---	---

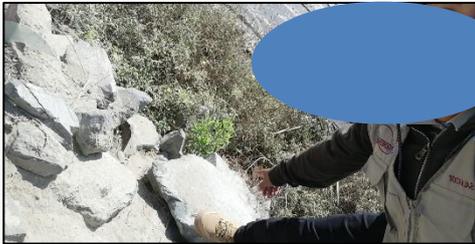
<ul style="list-style-type: none"> Se observa en la primera fotografía la presencia de la vegetación en el enrocado KM 7+600.

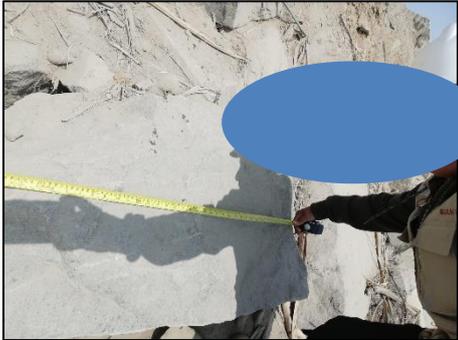
<ul style="list-style-type: none"> Se observa en la segunda imagen que se realiza la toma de medición del tamaño de las rocas de un ancho de entre 1.00 m a 0.70 m.

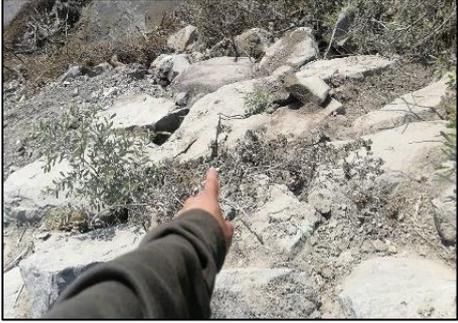
<ul style="list-style-type: none">• Se observa en la tercera imagen la presencia de enrocado de lo que va del KM 7+600 al 7+700; también presenta sedimento a su alrededor, algunas rocas se encontraron desprendidas y se aprecia el crecimiento de las raíces de la vegetación.

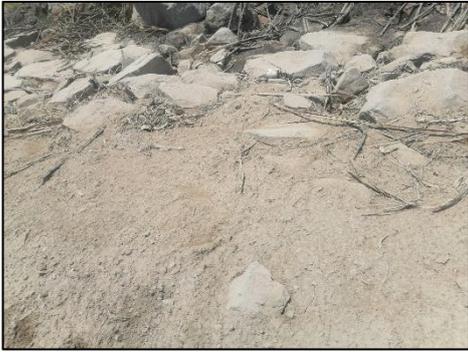
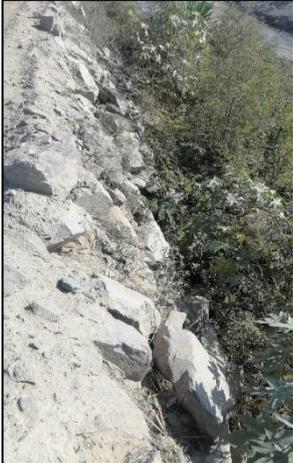
<ul style="list-style-type: none"> Se observa en la primera fotografía el enrocado correspondiente, pero que a su vez le falta consistencia y se presenta sedimentos. Se observa en la segunda imagen que existen rocas desprendidas, pero que a su vez el tramo no cuenta con el enrocado correspondiente, dejando el KM 7+730 inconsistente, por lo que se pueden desprender con facilidad.

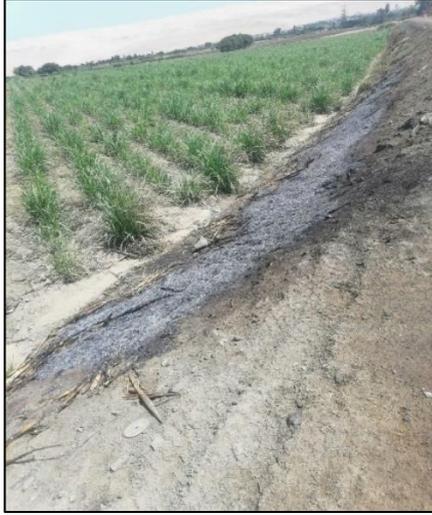
- Se observa en la tercera imagen una zona vulnerable, ya que en ese talud no existe un enrocado correspondiente en el KM 7+750 al 7+780, causando futuras inundaciones en las zonas de cultivos; teniendo en cuenta su mejoramiento a un futuro.

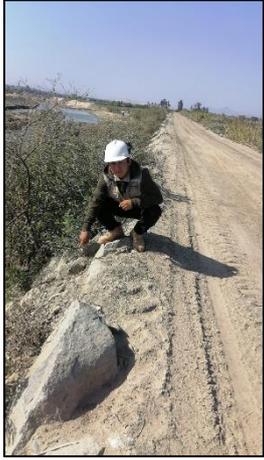
<p><u>PROGRESIVA 7+500 AL 7+600</u></p> <p>Se da inicio a la progresiva estudiada, el cual se presenta rocas que varían en su tamaño entre 0.70 m a 1.00 m; además presenta rocas desprendidas de su talud debido a la erosión del suelo, por ende, es una zona vulnerable a inundación, y también presenta vegetación a su alrededor.</p>

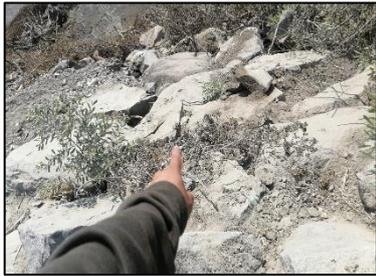
<p><u>PROGRESIVA 7+600 AL 7+700</u></p> <p>En los siguientes 100 metros, se presentó diferentes tamaños de rocas, las cuales estaban caídas. Además, su</p>

<p>enrocado presentó vegetación, en donde bordean a las rocas ejerciendo presión en ello; por ende, también es una zona vulnerable.</p>

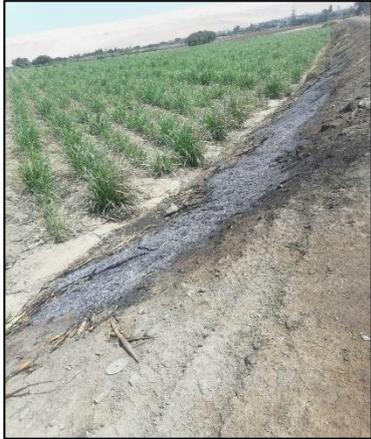
<p><u>PROGRESIVA 7+700 AL 7+800</u> Se presentó una zona vulnerable, del cual no presenta enrocado en el talud mostrado, la cual puede causar futuras inundaciones en las zonas de cultivos; por ende, presenta una gran longitud sin el enrocado correspondiente.</p>

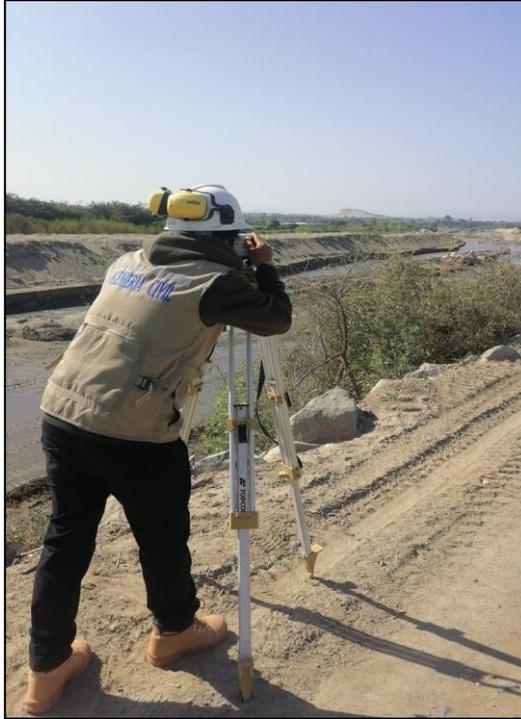
Figura 19. Levantamiento topográfico del río Lacramarca KM 7+500 al 7+800

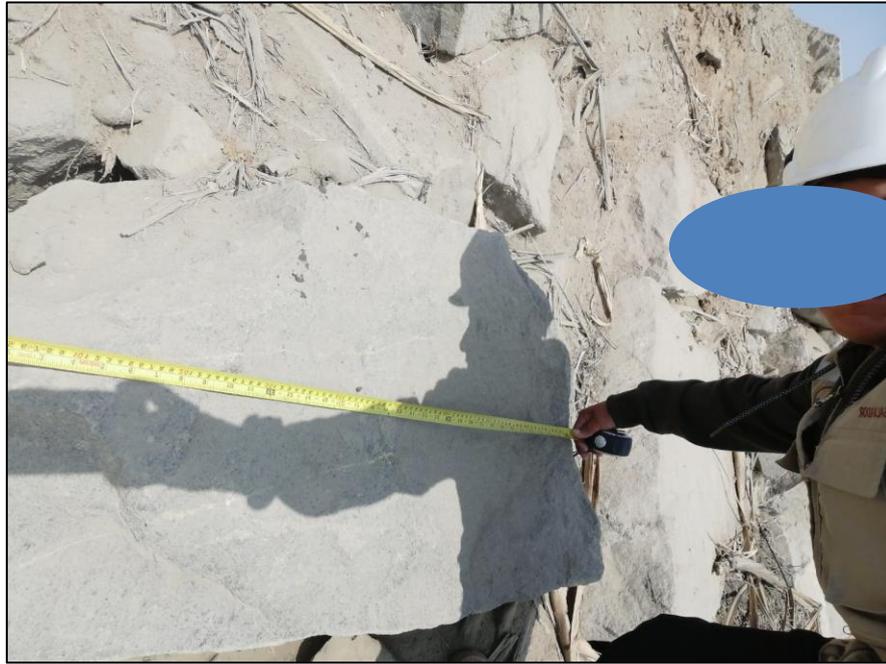
Figura 21. Medición del enrocado del río Lacramarca

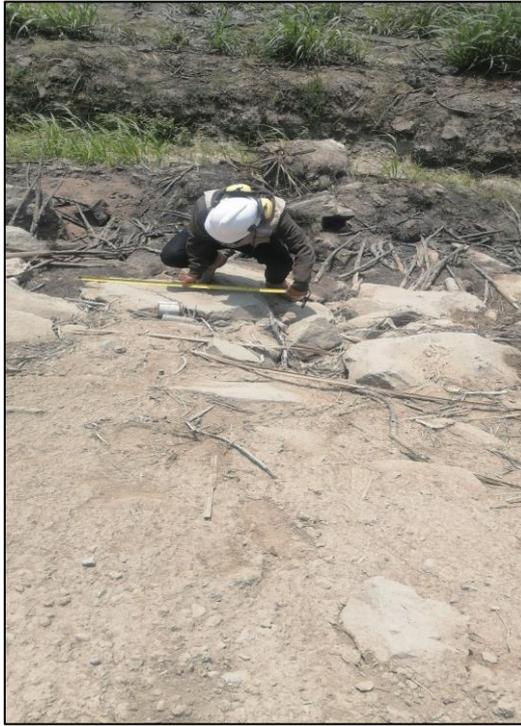
Figura 23. Medición del enrocado del río Lacramarca KM 7+500 al 7+600

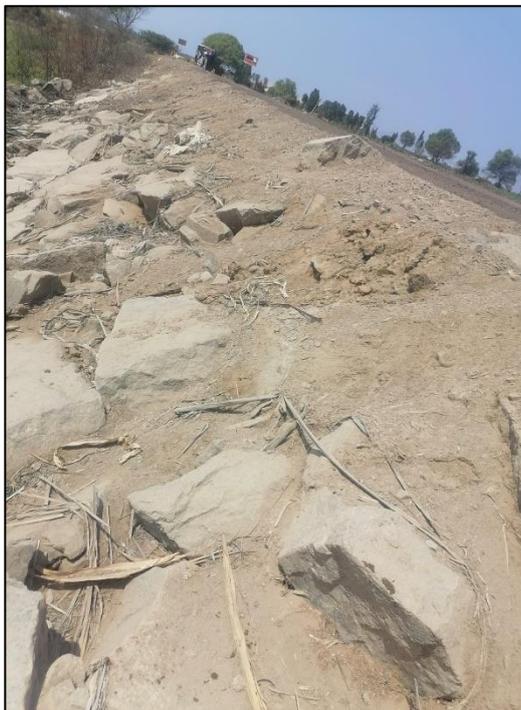
Figura 24. Desprendimiento del enrocado en el margen derecho del río Lacramarca

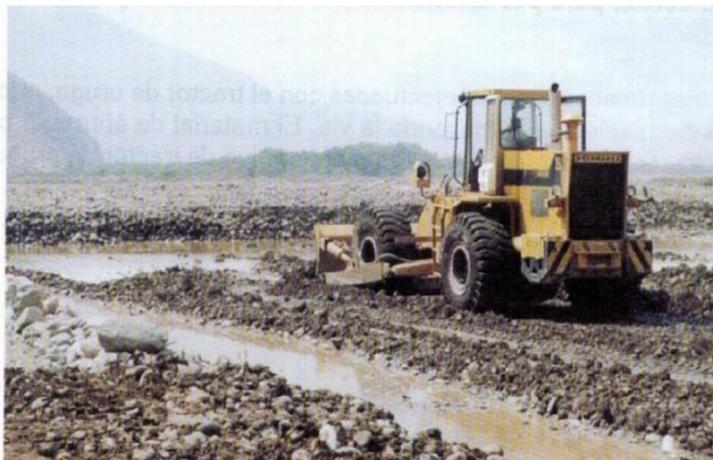
Foto N°3- Preparación de vía de acceso

El trabajo consiste en desviar los brazos del rio existentes que obstaculizan las obras siguientes: preparación de vías de acceso tanto de cantera de rio, foto N°3, como para limpieza de material flotante (tronquería) acarreado por el rio y depositado en la zona de trabajo. Se considera también dentro de este acápite la preparación de via paralela a la uña de estabilidad para efectuar el vaciado del material pesado, ya que efectuarlo por la plataforma no es bien distribuido en la superficie que tenga que ocuparlo o si es colocado facilite esta operación.

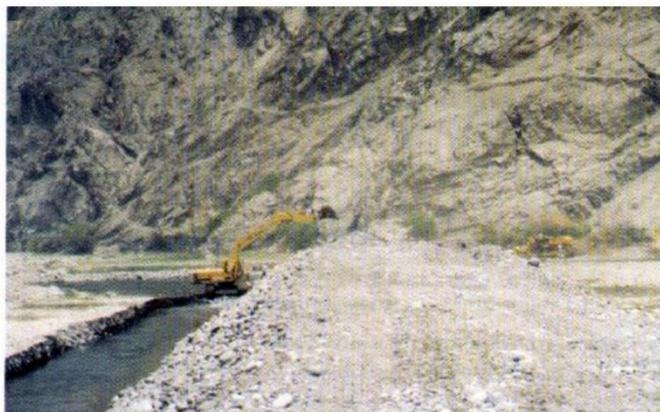
Foto N°4. Tractor iniciando armado de terraplén

Con el empleo del tractor de oruga se procede a efectuar la acumulación del material de río en forma transversal al cuerpo del dique, teniendo cuidado que esta acumulación se efectuó del cauce del río hacia la cara húmeda y no de la cara seca o terreno de cultivo hacia el dique, lo que propiciaría un mayor escurrimiento de agua en época de avenidas, originando asentamientos del terraplén con riesgo de ser erosionados (figura N°20). Se verificara las dimensiones y taludes del terraplén. Por lo general esta acumulación de material de río incluye parte del material que corresponde a la excavación de la uña.

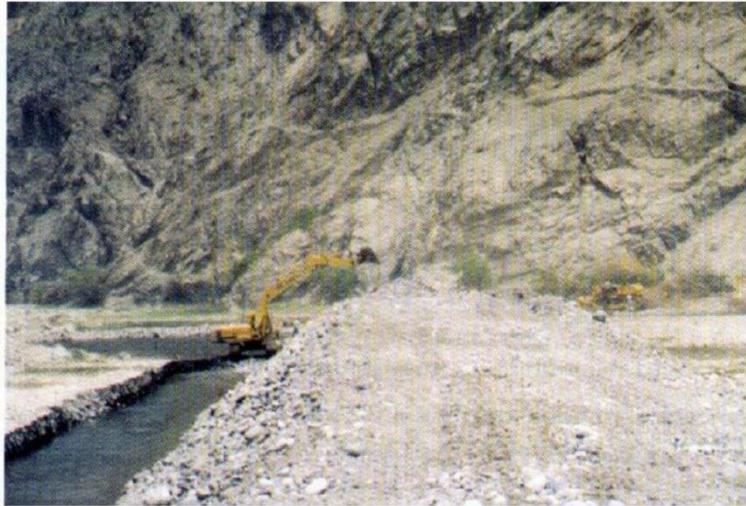
Foto N°5. Excavadora culminando la apertura de la uña de estabilidad

Con el empleo del tractor de oruga en la fase de armado de plataformas se cortó parte del material que corresponde a la excavación de la uña, esto en forma transversal. El acabado de excavación se efectuará con el empleo de la excavadora, la cual operará por vía paralela y longitudinal al trazo de la uña; el material excavado será depositado en el terraplén formado parte de este. Se tendrá cuidado que el ancho del fondo de la uña es desde el pie del talud de la cara húmeda del terraplén, y el ancho superior, del piso de río al talud del terraplén; de no efectuarlo así, al colocar la roca en la cara húmeda esta será inestable, así como el conjunto del dique.

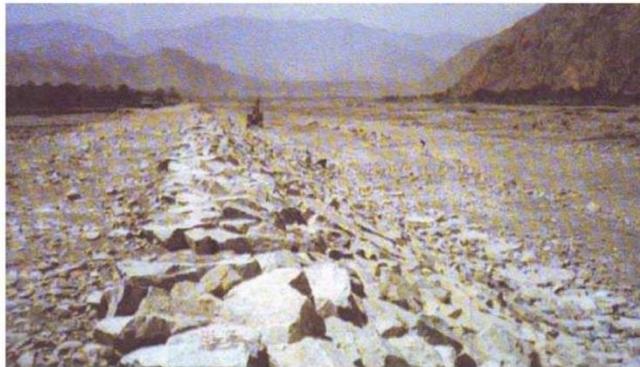
Figura 6.3. Fotografía de un enrocado con roca colocada al volteo

El enrocado esta formado por bloques de piedras colocados sobre una capa base que funciona como una especie de filtro, donde el enrocado debe extenderse de 1,5 a 2,4 m. por debajo del nivel de aguas. El volumen de roca empleado es mayor y su talud de acabado no es muy estable (ver figura 6.3). Este tipo de enrocado es mas efectivo contra la acción erosiva del oleaje debido a la superficie rugosa que se obtiene.

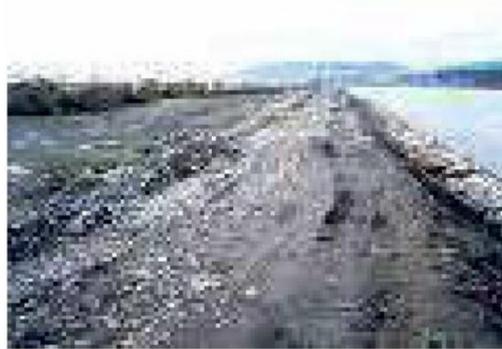
Figura 6.4. Talud peinado con maquinaria

- 1°. Peinar la superficie o talud húmedo sobre el cual se va a colocar el enrocado con maquinaria empleando un tractor o moto niveladora (ver figura 6.4).

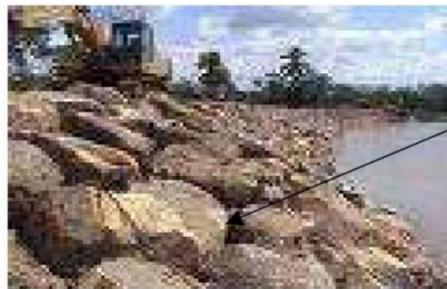
Figura 6.5 Fotografía de un enrocado con roca colocada

Cuando la roca es colocada con la ayuda de un cargador frontal, excavadora o pala mecánica, en la cara húmeda de terraplén. El volumen de roca empleado es menor y el talud que se logra es estable y guarda las especificaciones de diseño (ver figura 6.5).

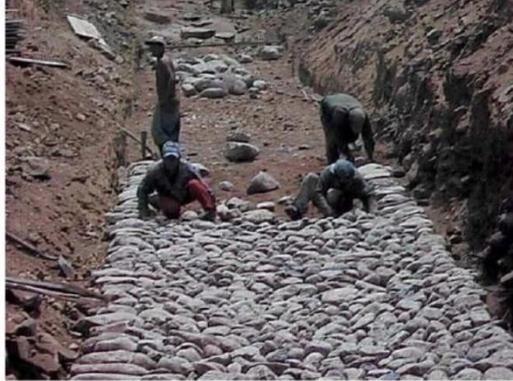
Figura 6.6. Forma de colocar las piedras para un enrocado colocado a mano

Las piedras son planas de forma cuadrada o rectangular que se colocan sobre una capa base (ver figura 6.6).

Este tipo de enrocado tienen poca flexibilidad y su superficie es poco rugosa, por lo que es menos efectivo para disipar la energía del oleaje.

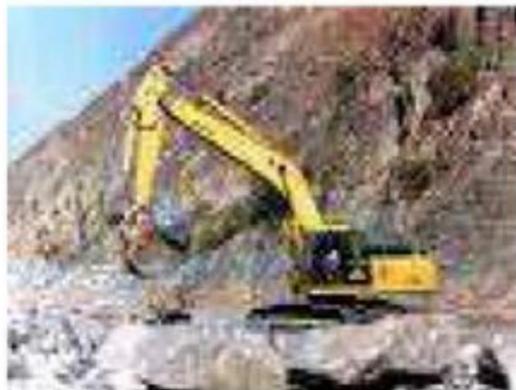
Figura 6.7. Volcado del enrocado con maquinaria

- 2.2. Dependiendo del tipo de material de relleno de la presa, esta debe ser diseñada como filtro para impedir la migración de partículas y evitar el lavado del material de la superficie del talud aguas arriba.
- 2.3. Longitud de la capa base varia dependiendo de la profundidad del terraplén.
- 3°. Volcar el enrocado formado por piedras, rocas de forma cuadrada o rectangular sobre la capa base, con la excavadora o pala mecánica, evitando el arrastre del material por la corriente del agua o una crecida de la misma (ver figura 6.7).
