**EVALUACIÓN DEL DIQUE PARA MEJORAR LA DEFENSA RIBEREÑA EN LA
MARGEN IZQUIERDA DEL RÍO SAN RAMÓN DEL DISTRITO DE PANGO,
PROVINCIA DE SATIPO, DEPARTAMENTO DE JUNÍN - 2024**

TESIS PARA OPTAR EL TÍTULO PROFESIONAL DE INGENIERO CIVIL

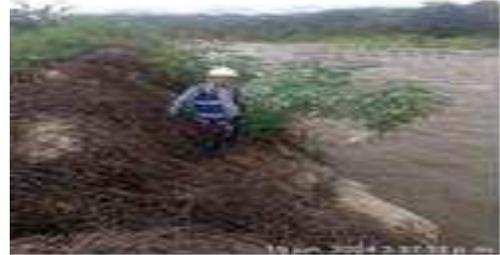
0+00	0+560			
Interpretación	<p>Para evaluar el estado situacional en la que se encuentra el dique de la defensa ribereña en la margen izquierda del río San Ramón, distrito de Pangoa, provincia de Satipo, departamento de Junín de la progresiva 0+00 a la 5+560, pude notar que cerca al lateral izquierdo a ríos abajo se encuentra la planta de tratamiento de aguas residuales y presencia de vegetal (pastos) a lo largo del dique y las rocas que se encuentran en la cara húmeda no están en su posición adecuada.</p>

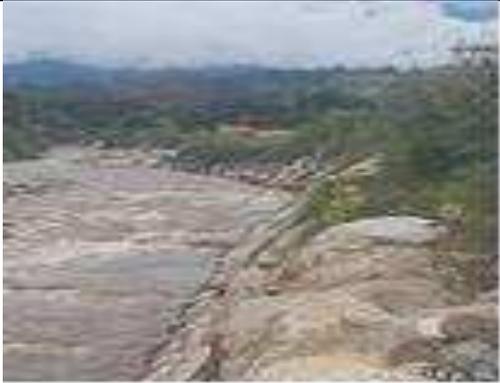
0+110	0+420			
Interpretación	Para verificar las áreas vulnerables cerca al dique de la defensa ribereña en la margen izquierda del río San Ramón, distrito de Pangoa, provincia de Satipo, departamento de Junín; en la progresiva 0+110 a la 0+420 del dique se puede apreciar que cerca al lado izquierdo se encuentra la planta de tratamiento de aguas residuales (PTAR) y viviendas habitadas.

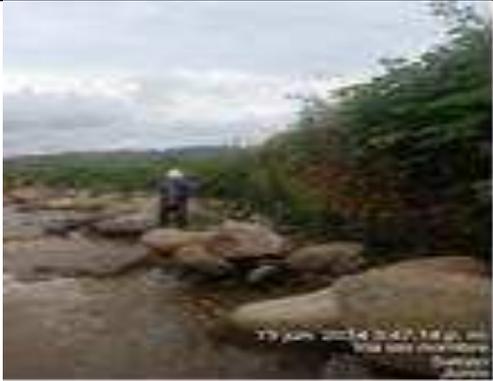
0+000	0+560			
Interpretación	Durante la evaluación de la cara húmeda del dique de la defensa ribereña en la margen izquierda del río San Ramón, distrito de Pangoa, provincia de Satipo, departamento de Junín -2024 .se puede ver claramente que en la cara húmeda hay presencia de vegetales, a lo largo del dique se puede apreciar que algunas rocas se desprendieron y no están en sus posiciones iniciales , dando forma diferente la cara húmeda.

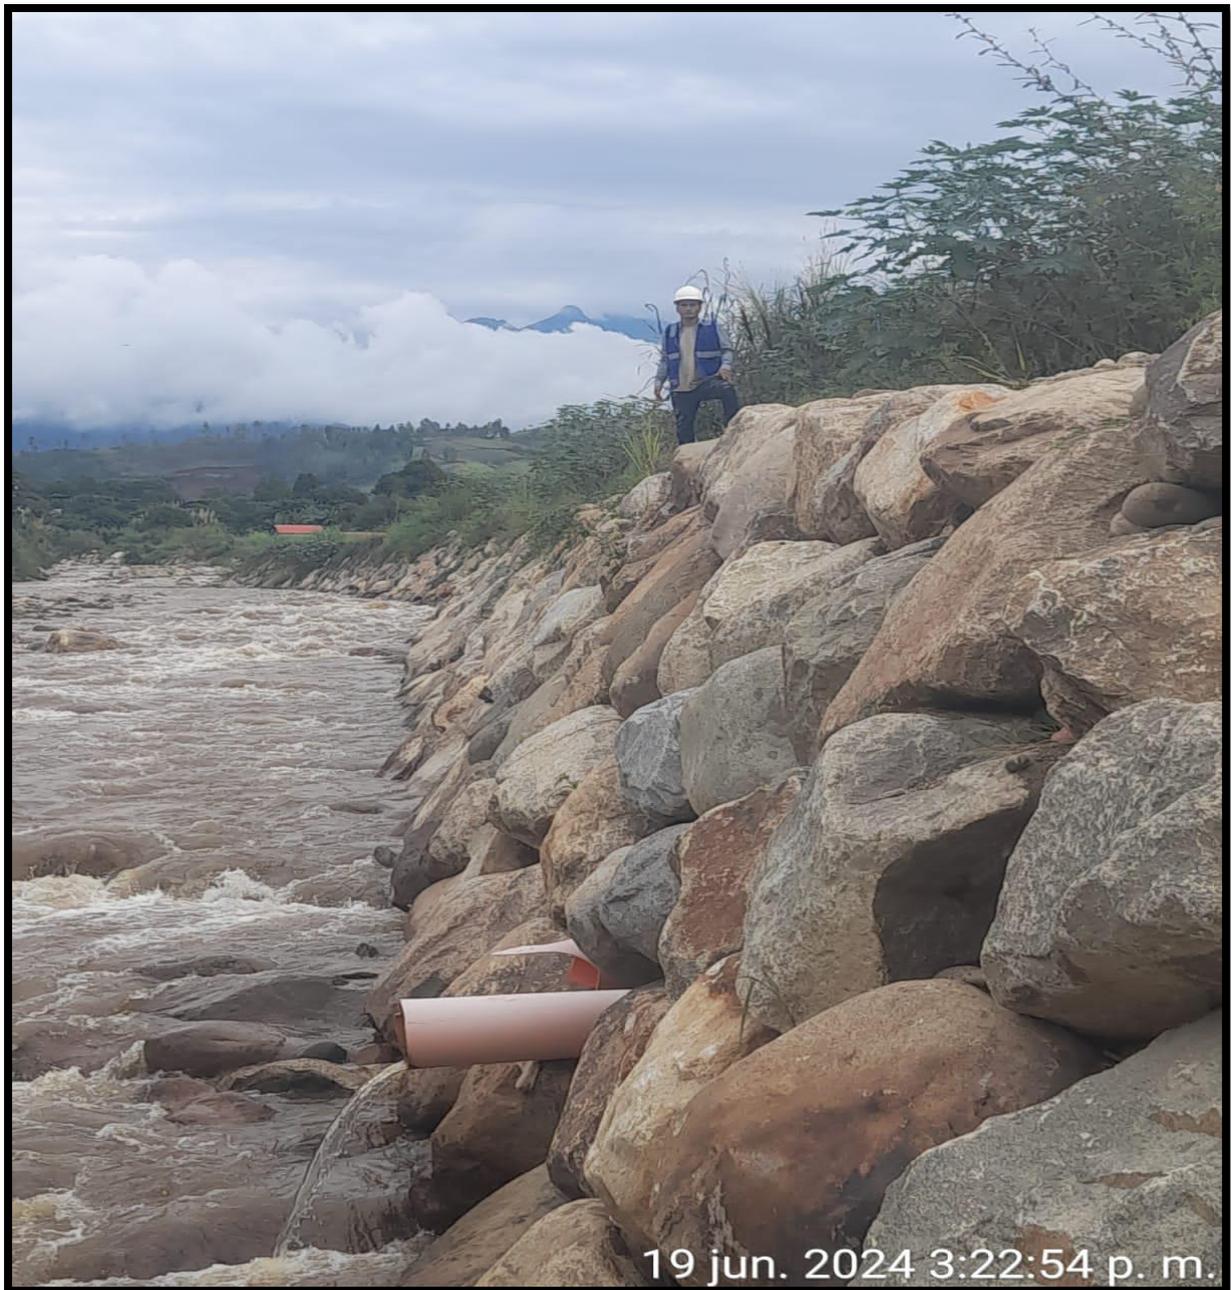
Figura 1.vista panorámica del dique existente.

Descripción: Se aprecia en la fotografía que, que la cámara húmeda se encuentra en su posición estable , manteniendo su forma estructural del dique.

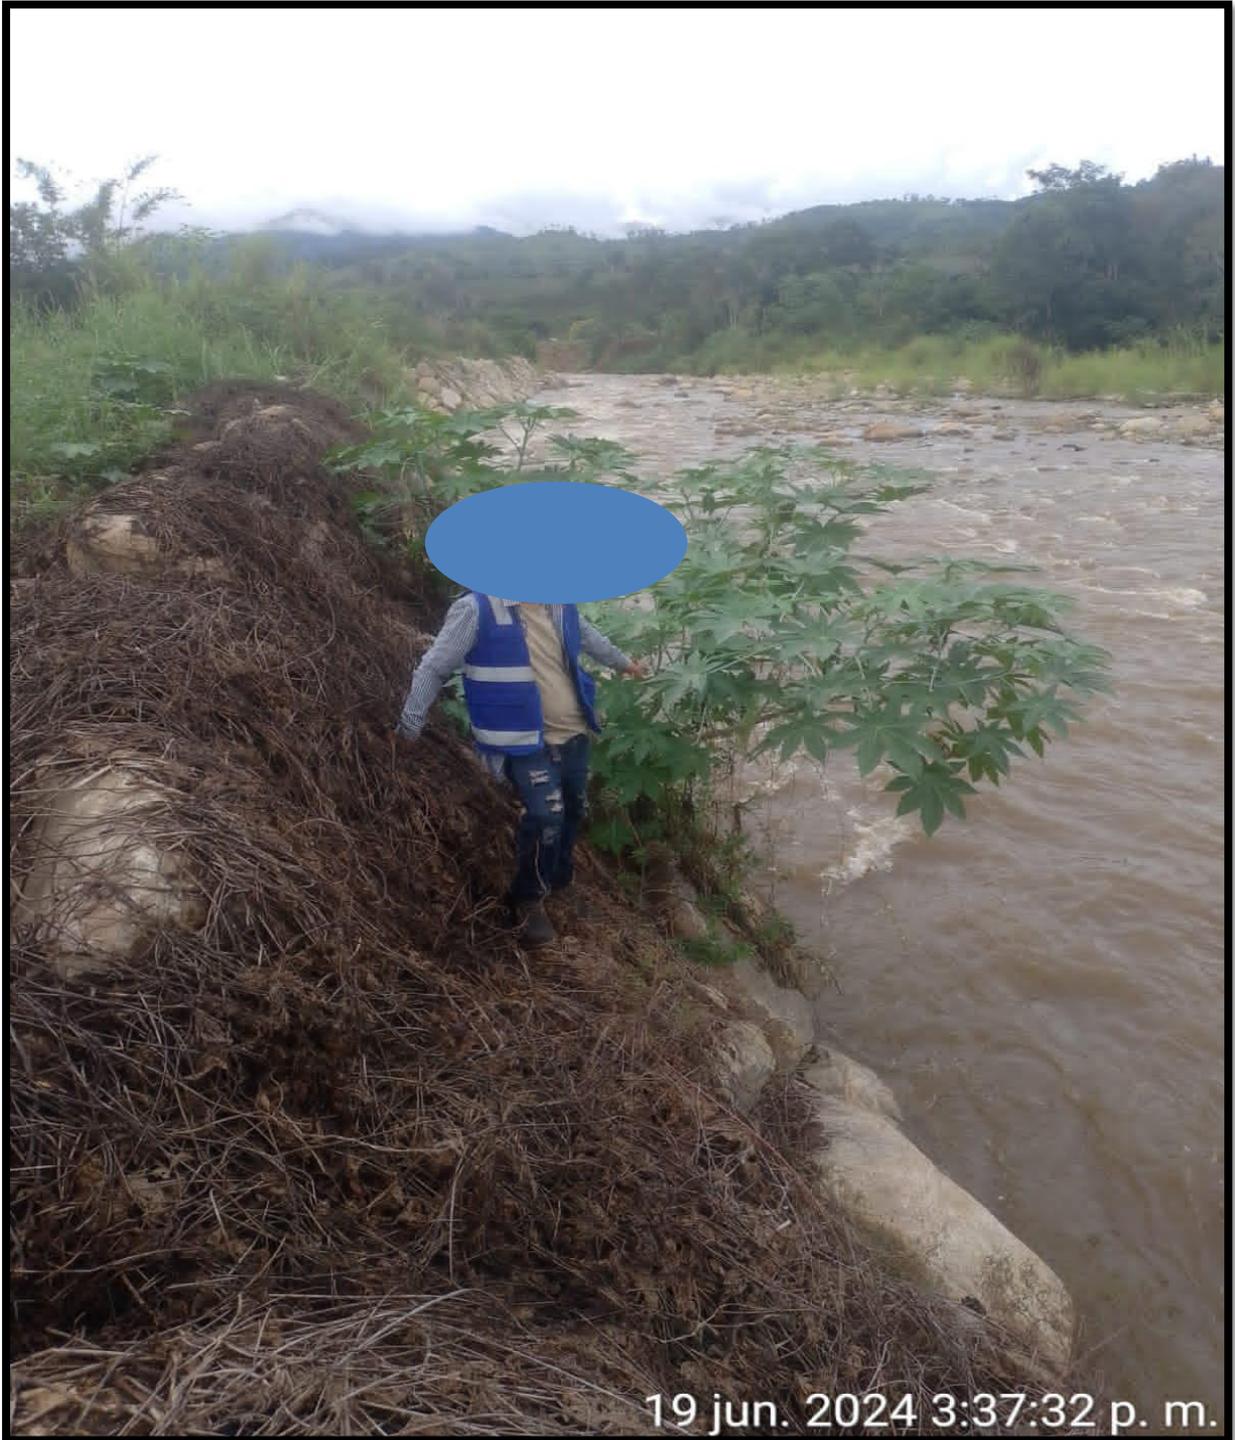
Figura 2. Fotografía en el dique, progresiva km 0+360

Descripción: Se aprecia en la fotografía que, que hay presencia de arbustos en la cámara húmeda.

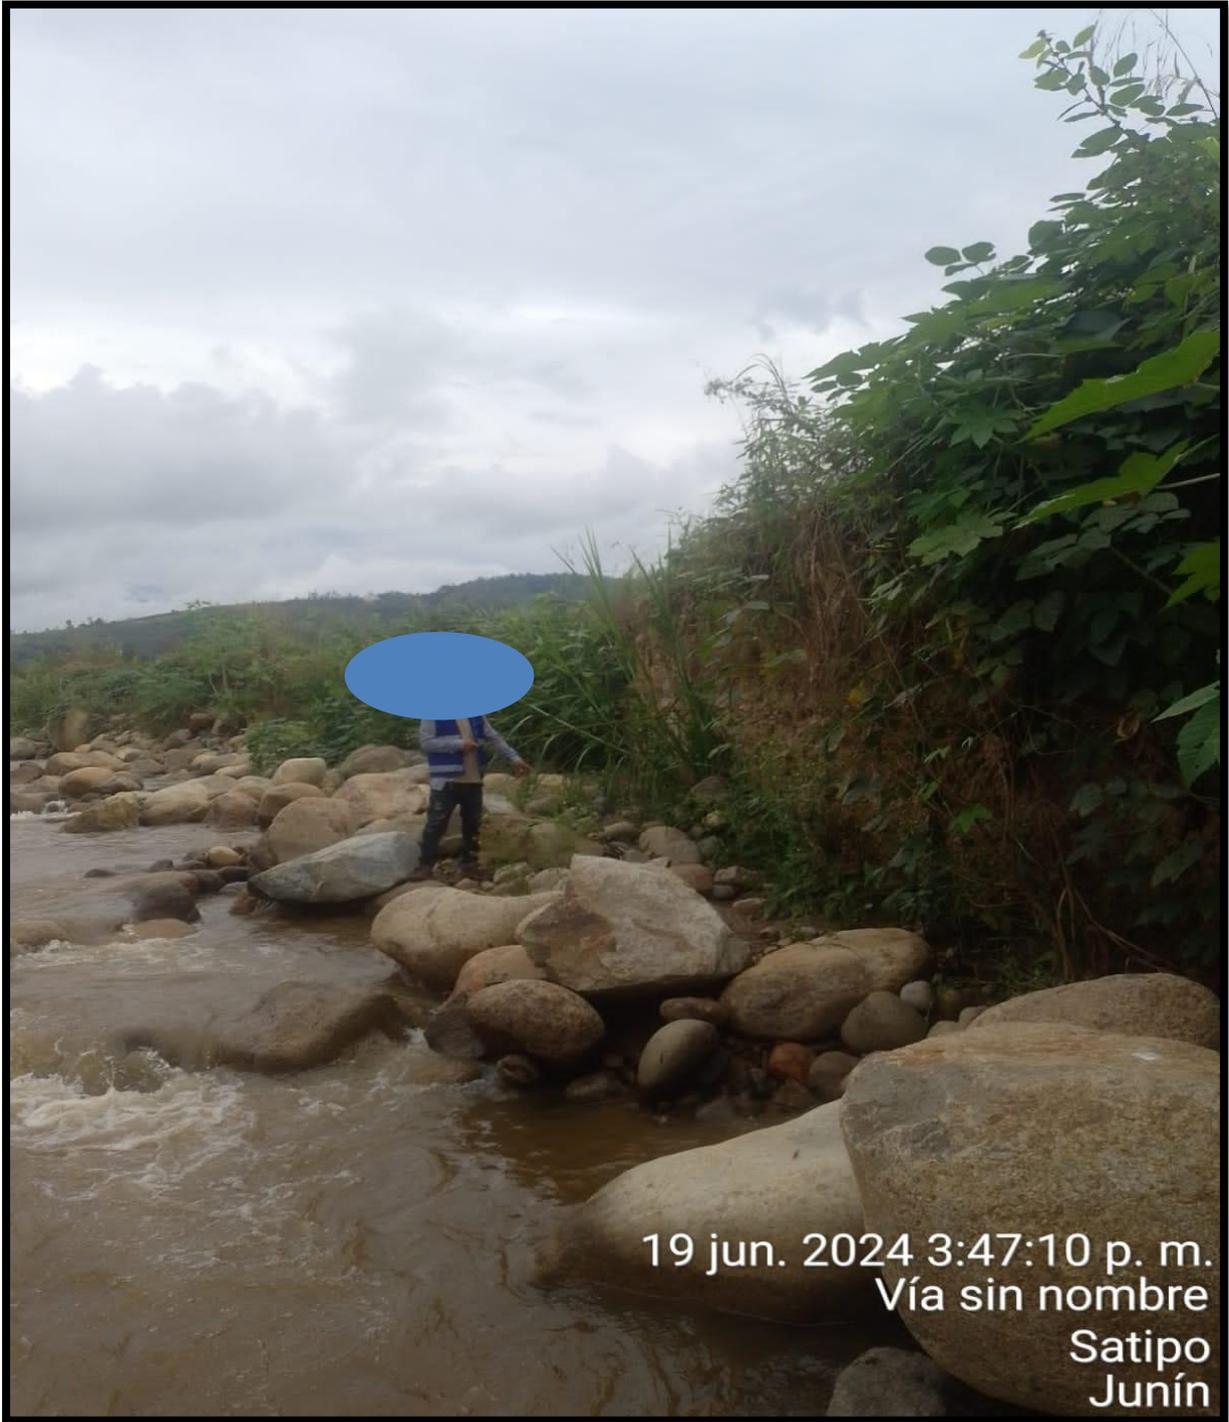
Figura 3. Fotografía del dique, progresiva km 0+220

Descripción: Se logra apreciar que, mediante la evaluación en el tramo final, se encontró que el terreno ha erosionado y la cara húmeda del enrocado sufrió un desprendimiento. Progresiva km 0+220 al km 0+360.

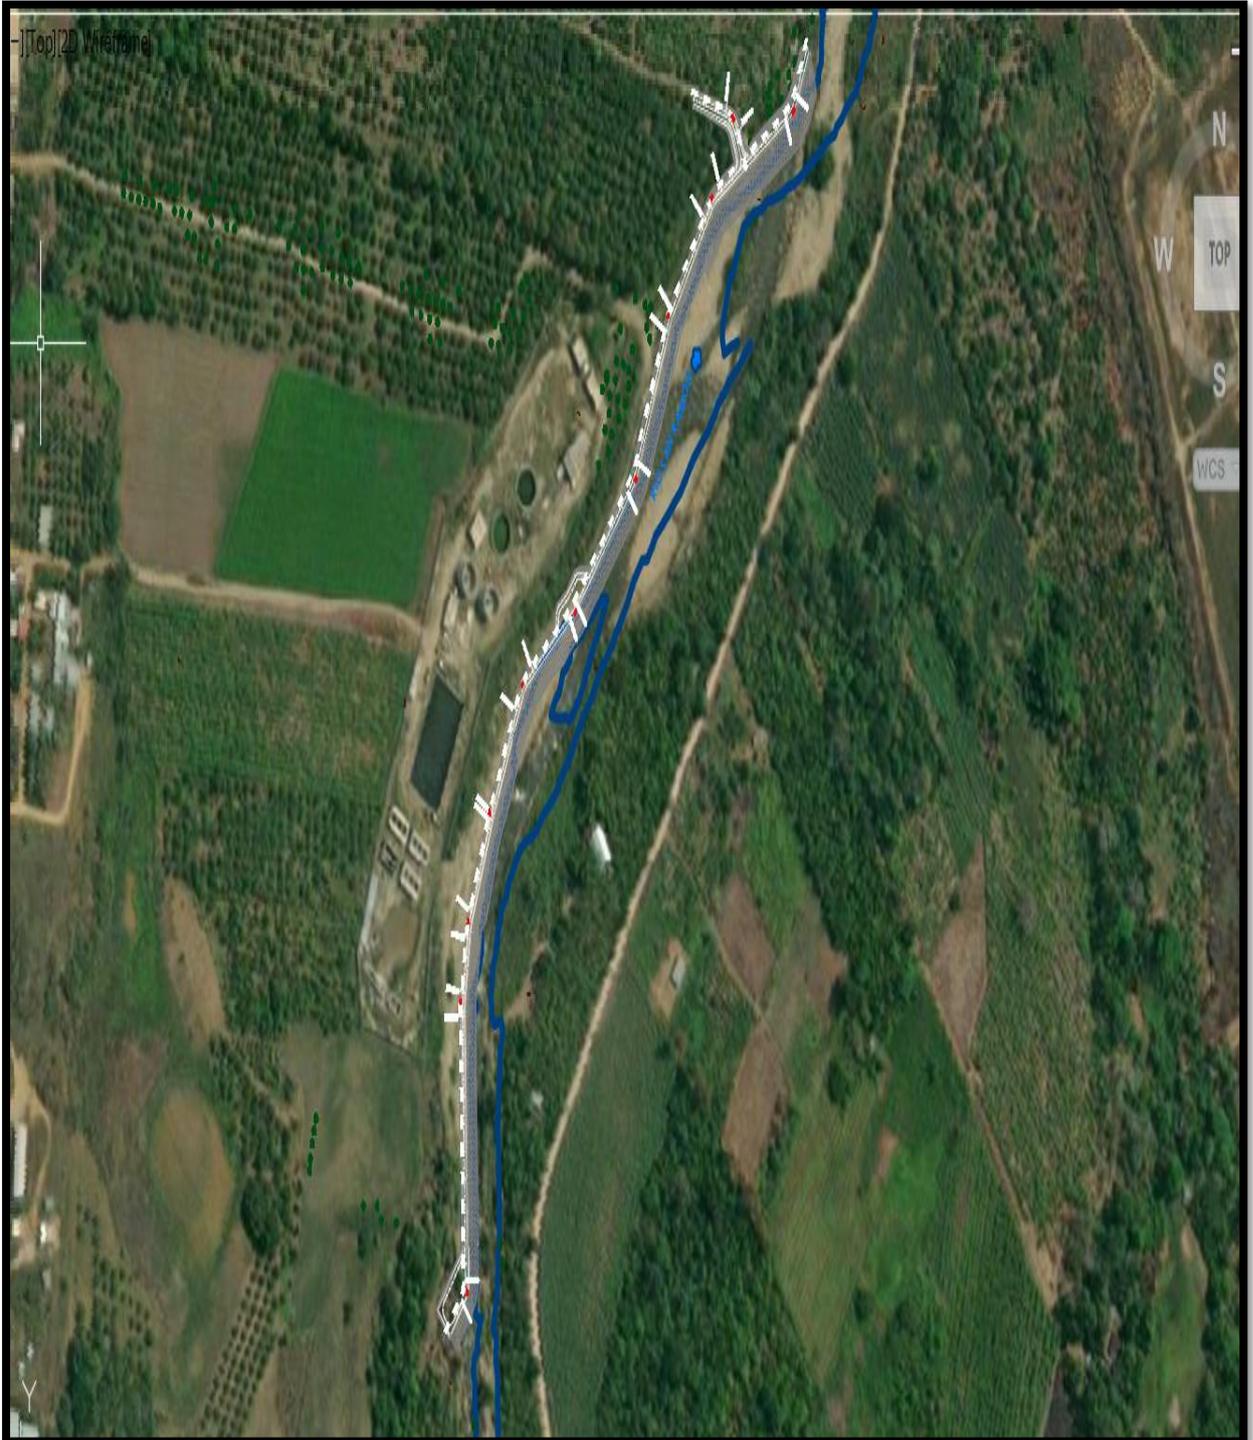
Figura 4. Fotografía del dique, progresiva km 0+220

Descripción: vista satelital donde se muestra a lo largo el dique y las áreas vulnerables y cultivos adyacentes..
