**EVALUACIÓN DEL ENROCADO, PARA MEJORAR LA DEFENSA RIBEREÑA EN LA  
MARGEN DERECHA DEL RÍO SANTA, EN LA COMUNIDAD DE YUNGAY, DISTRITO  
YUNGAY Y PROVINCIA DE SANTA, REGIÓN ÁNCASH - 2024**

**TESIS PARA OPTAR EL TÍTULO PROFESIONAL DE INGENIERA CIVIL**

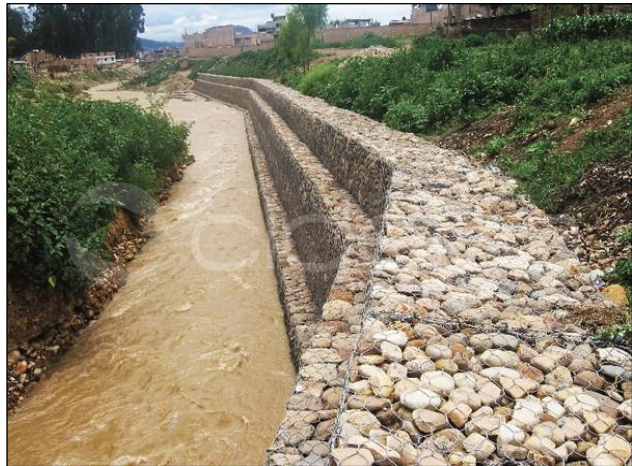
**Figura 4:** Gaviones de defensa ribereña

Rodríguez (21) hace mención que los gaviones son estructuras construidos con refuerzos en sus estructurales extensiones, tiene mayor vida útil, empleados en diferentes obras, especialmente como defensa ribereña o contención

De igual forma Rodríguez (21) los gaviones, además, presentan características funcionales y constructivas que ofrecen ventajas en términos de costos e instalación, y también tienen una vida útil prolongada

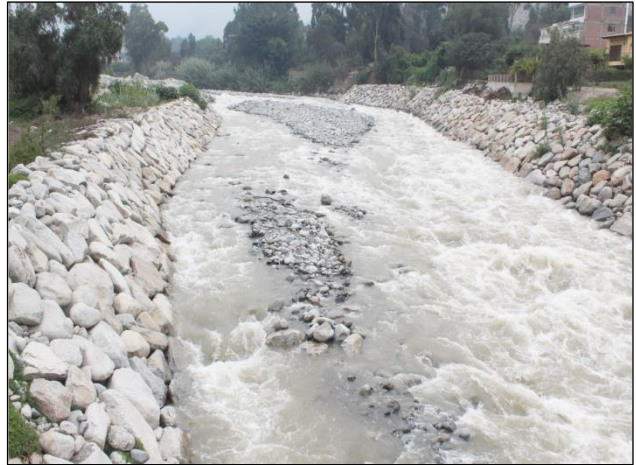
**Figura 5:** Enrocado para defensa ribereña

Es recomendable que la cantera de roca de alta calidad esté ubicada cerca del sitio de la obra,

preferiblemente a una distancia de 1 o 2 kilómetros. Esto permite su uso en la rehabilitación de secciones dañadas de muros existentes.

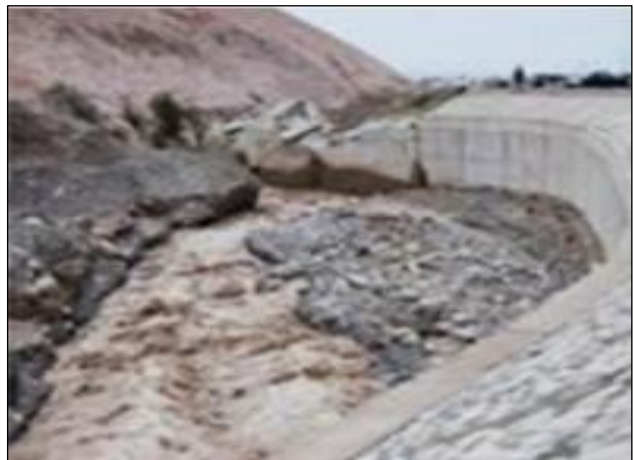
**Figura 6:** Muro de concreto para defensa ribereña

Vílchez (22) define que las estructuras de concreto son aquellas que se construyen usando concreto y el fin es de proteger o resguardarse ante la erosión producida por el río.

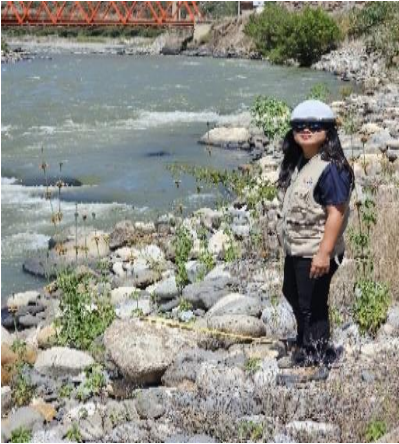
N°	PROGRESIVA		RIESGO	IDENTIFICACIÓN DE ZONA	FOTOGRAFIA	DESCRIPCION
	Inicio	Fin				
1	263+300	263+400	Riesgo por erosión	Poco vulnerable

El tramo que se identificó en la progresiva 263+300 a 263+400, se observó que parte de la estructura comprende el desprendimiento de algunas rocas de no hallarse integradas entre sí, identificándola como zona muy vulnerable frente al riesgo de algún movimiento sísmico, mientras que el riesgo por vegetación se halló vulnerable debido a que la presencia de este fenómeno no es abundante, pero puede causar daños al enrocado pudiendo desplazarse las rocas y tierra.
			Riesgo a movimiento sísmico	Muy vulnerable		
			Riesgo por crecimiento de vegetación	Vulnerable

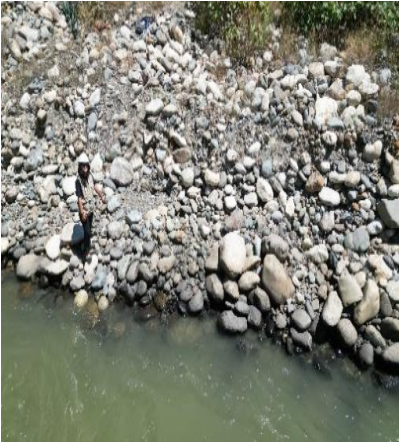
2	263+400	263+500	Riesgo a movimiento sísmico	Muy vulnerable

<p>En este tramo se identificó el tipo de roca con aristas redondeadas en su mayoría, dispersas entre si, mostrándose muy vulnerable frente a un riesgo de movimiento sísmico, también muestra parte del terreno infiltrado y mezclado con las rocas, en todo el tramo, de la misma forma se presenta la deformación de talud.</p>
			Riesgo por deslizamiento	Vulnerable		
			Riesgo por desborde	Poco vulnerable		
3	263+500	263+600	Riesgo por crecimiento de vegetación	Vulnerable

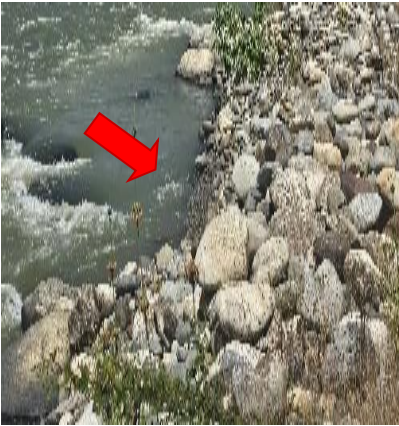
<p>Se presenta una zona vulnerable en este tramo, aquí el riesgo por crecimiento de vegetación propicia un estado vulnerable a la estructura, si su crecimiento es demasiado puede afectar la estabilidad del enrocado; la presencia de riesgo por socavación a afectado una parte de la estructura donde se evidencia perdida de material en una pequeña zona, volviéndola vulnerable frente al riesgo de erosión.</p>

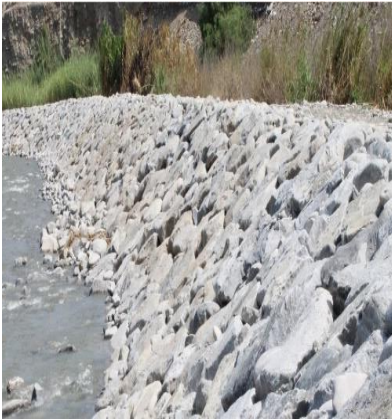
4	263+600	263+700	Riesgo por erosión	Poco vulnerable

<p>En este tramo no se encontró vulnerabilidad en la zona, observándose que los riesgos a posibles erosiones, degradaciones de material e inundaciones es poco vulnerable.</p>
			Riesgo por degradación de material	Poco vulnerable		
			Riesgo de inundación	Poco vulnerable		
5	263+700	263+800	Riesgo deslizamiento de tierra	Poco vulnerable

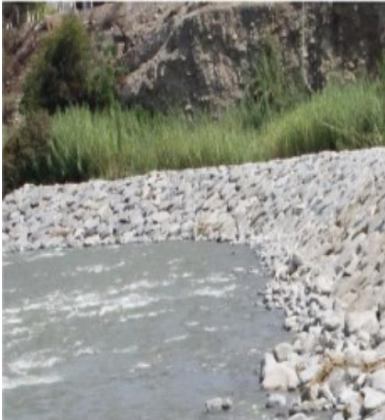
<p>Zona en estado poco vulnerable, desde la progresiva 263+700 a las 263+800 presento un tramo en buenas condiciones</p>
			Riesgo por degradación de material	Poco vulnerable		
			Riesgo de inundación	Poco vulnerable

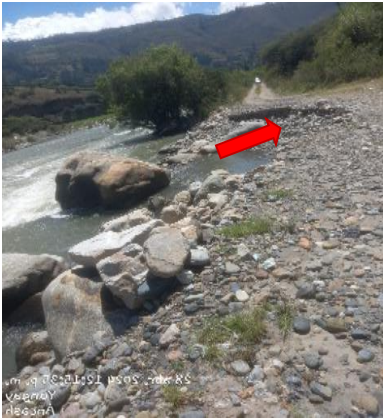
6	263+800	263+900	Riesgo por socavación	Muy vulnerable

<p>En este tramo se identificó que la zona se encuentra en estado muy vulnerable donde el enrocado colapso, producto de la erosión, se observó como cedió el terreno, afectando parte de la vía, de la misma forma se observó la vulnerabilidad por riesgo de crecimiento de vegetación donde se aprecia parte del crecimiento de árboles que produce el debilitamiento de la estructura.</p>
			Riesgo por erosión	Muy vulnerable		
			Riesgo por crecimiento de vegetación	Muy vulnerable		
7	263+900	264+000	Riesgo por socavación	Muy vulnerable

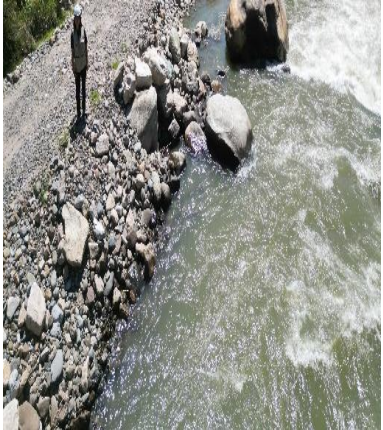
<p>Desde la progresiva 263+900 a la progresiva 264+000 la zona se identificó con riesgo de socavación y erosión muy vulnerables, este tramo presenta en sus alrededores parte de enrocado que fue trasladado por la misma fuerza del río a una longitud de 40 m.l.</p>
			Riesgo por erosión	Muy vulnerable		
			Riesgo por inundación	Vulnerable

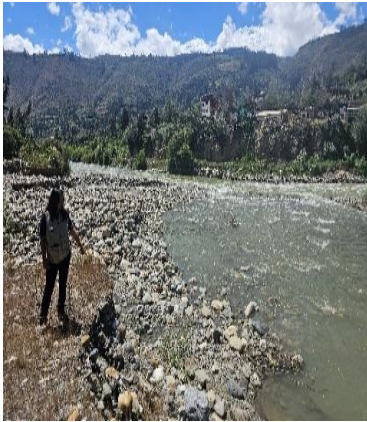
10	264+100	264+300	Riesgo por socavación	Muy vulnerable

<p>En este tramo la zona se identificó en estado muy vulnerable, se encontró caída de las rocas producto de la socavación en la parte baja del cauce, presenta la mayor parte del tramo de 100 m.l. erosión, cediendo la estructura, perdiéndose parte de la vía.</p>
			Riesgo por erosión	Muy vulnerable		
			Riesgo por inundación	Vulnerable

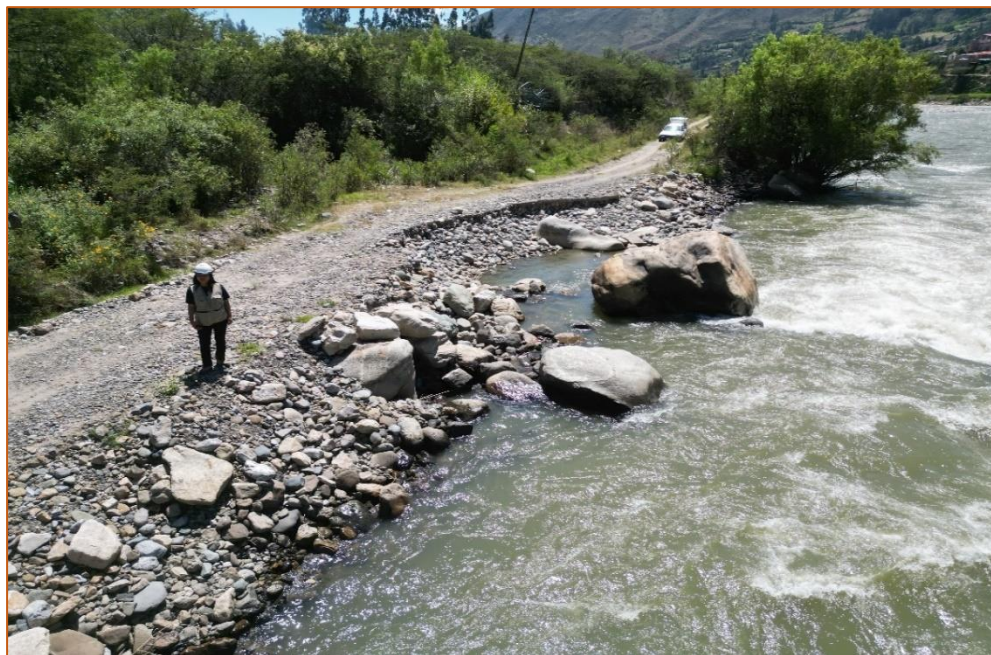
**Figura 8:** Erosión de enrocado de las progresivas 263+800 al km 264+000

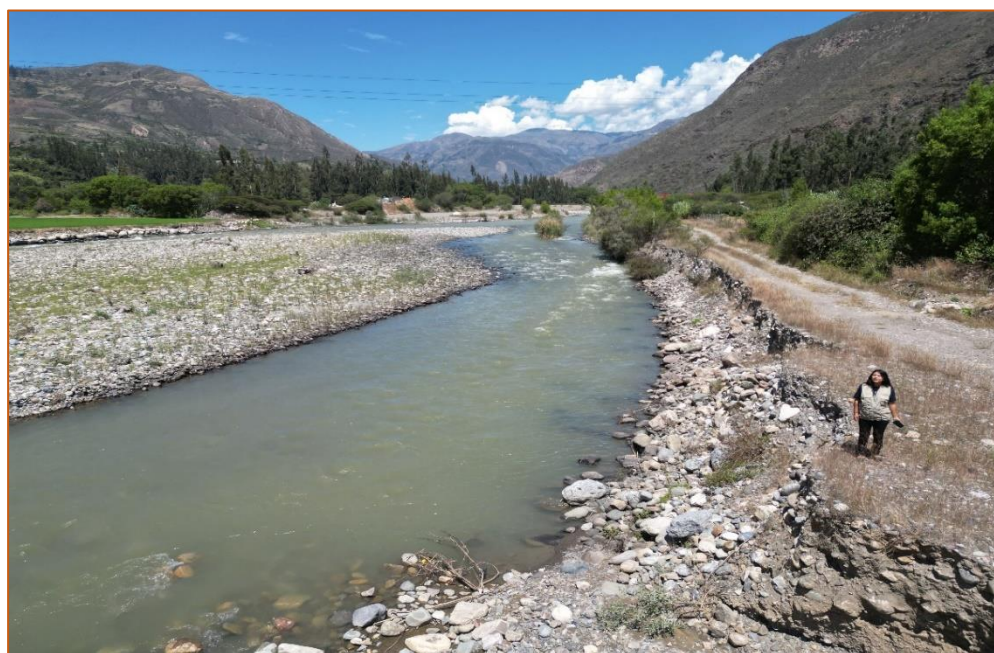
**Figura 9:** Deformación de enrocado y erosión de las progresivas 264+100 al km 264+200.

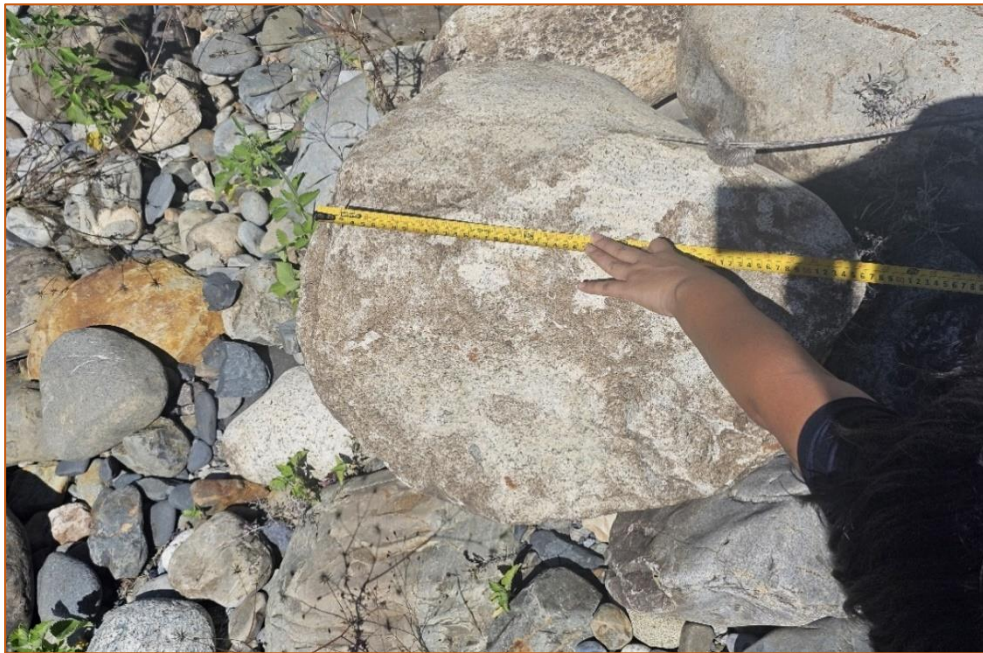
**Figura 11:** Medición de tamaño de rocas en enrocado

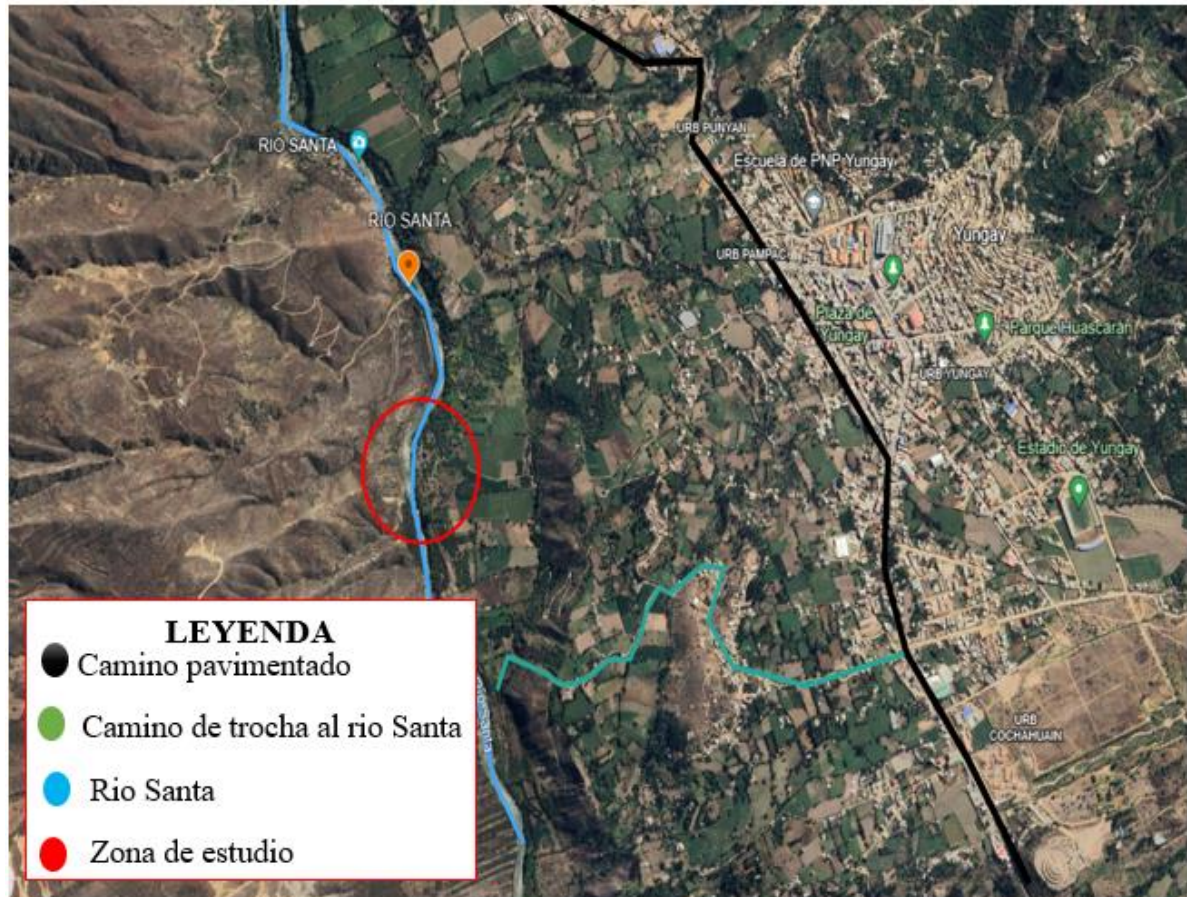
Zona de estudio (Enrocado del rio Santa en la comunidad de Yungay)
