DIAGNÓSTICO DEL SISTEMA DE ABASTECIMIENTO
DE AGUA POTABLE EN EL CASERÍO DE ARACTULLÁN,
DISTRITO DE MOLLEPATA, PROVINCIA DE SANTIAGO
DE CHUCO, DEPARTAMENTO DE LA LIBERTAD Y SU
INCIDENCIA EN LA CONDICIÓN SANITARIA DE LA
POBLACIÓN - 2021

TRABAJO DE INVESTIGACIÓN PARA OPTAR EL GRADO
ACADÉMICO DE BACHILLER EN INGENIERÍA CIVIL

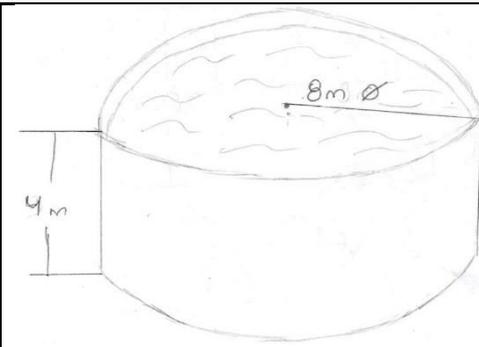
Reservorio	Sí

Material: Concreto
			Descripción de estado: No se encuentra en buen estado a causa de la briza, no cuenta con tapa y presenta salitre en las paredes.
			Mantenimiento: Anual.
Línea de distribución	Sí

Se observó que el lugar de reservorio no se encuentra en óptimas condiciones, ya que se encuentra descubierto, las paredes se encuentran salitradas y esto se puede contaminar con facilidad, causa de esto es la falta de mantenimiento a criterio y constante.

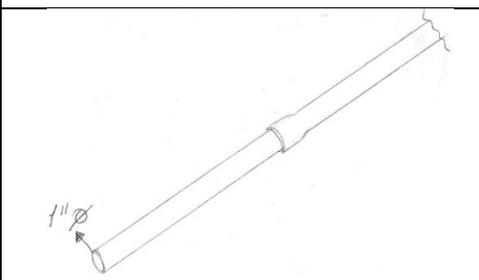
Material: PVC
			Descripción de estado: Tubería de PVC de 1", expuesto en la superficie, en buen estado.
			Mantenimiento: Mensual.

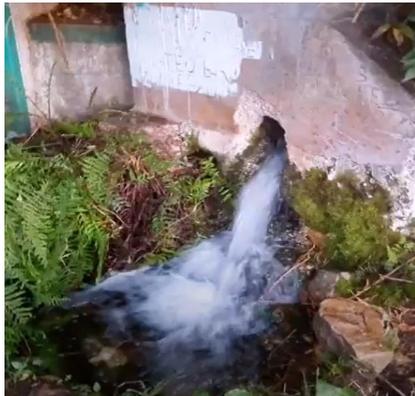
Elemento	Foto	Diagnóstico
Captación

<p>La captación está ubicada en las coordenadas geográficas de latitud 8°10'54.4"S y longitud 77°57'49.6"W, de material de concreto, mide 0.50m alto x 0.80m ancho aproximadamente, la estructura se encuentra en buenas condiciones y operativa, pero la salida está descubierta y presenta maleza a su alrededor, por lo cual el agua está expuesta a bacterias, y el mantenimiento es cada 5 meses aproximadamente.</p>

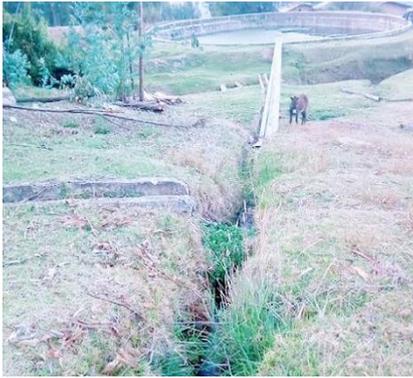
<p>Línea de conducción</p>

<p>La línea de conducción es un canal angosto que está construido de concreto, con un ancho de 0.40m y 0.60m de altura aproximadamente, todo el tramo se encuentra operativo y descubierta, por lo cual también puede estar expuesta a bacterias, el mantenimiento es cada 3 meses aproximadamente.</p>
<p>Reservorio</p>

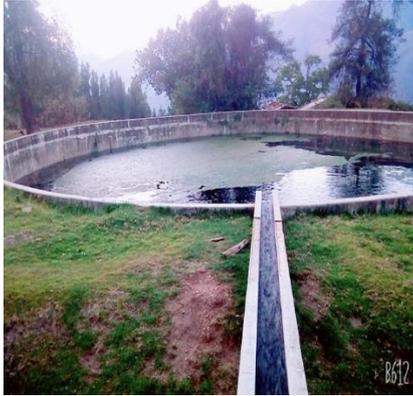
<p>El reservorio se encuentra ubicado en las coordenadas geográficas de latitud 8°10'58.0"S y longitud 77°57'42.8"W, con un radio de 8m y 4m de altura, la estructura está hecha de concreto, la cual presenta salitre en las paredes, operativa pero en condiciones no muy buenas, se encuentra descubierta y por lo cual también puede estar expuesta a contaminación, el mantenimiento es anual.</p>
<p>Línea de distribución</p>

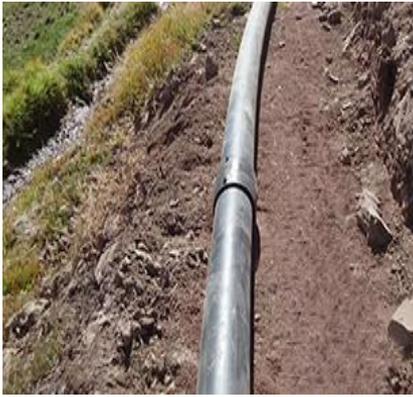
<p>La línea de distribución se encuentra ubicado inicialmente en las coordenadas geográficas de latitud 8°10'58.0"S y longitud 77°57'42.8"W, y finalmente termina en latitud 8°11'02.0"S y longitud 77°57'47.8W, es de material PVC, con un diámetro de 1", se encuentra sobre la superficie al aire libre y se muestra con un poco de deterioro, el mantenimiento es mensual y tiene una antigüedad de 8 años.</p>

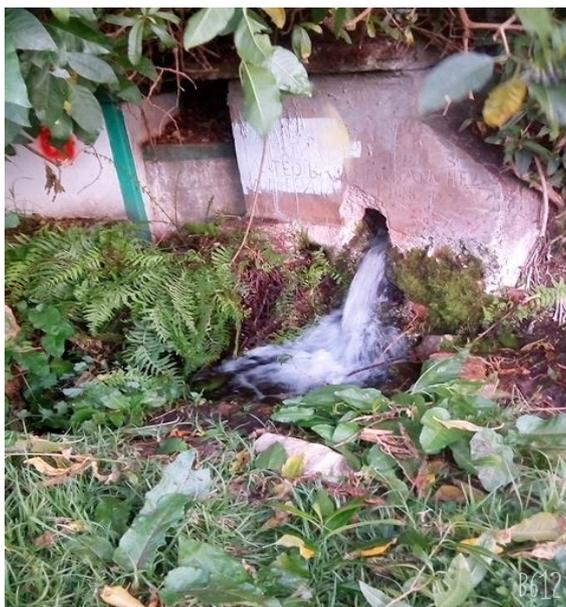
Imagen 2: Cámara de captación ubicado en la zona de Shirabal, Caserío de Aractullán, distrito de Mollepata, provincia de Santiago de Chuco, departamento de La Libertad – 2019.

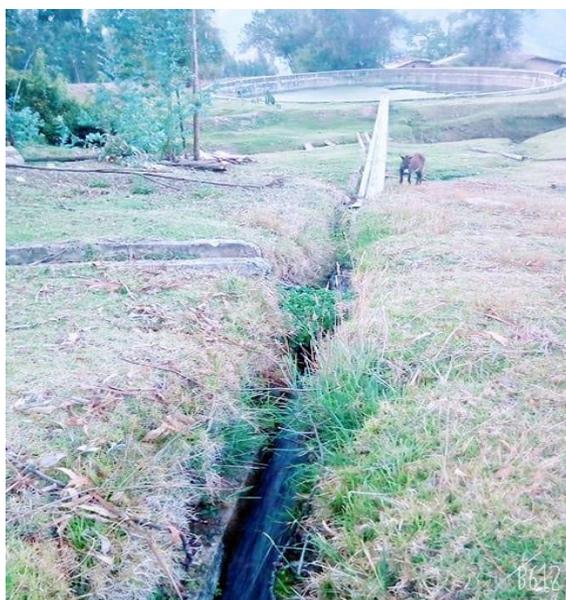
Imagen 3: Línea de conducción del Caserío de Aractullán, distrito de Mollepata, provincia de Santiago de Chuco, departamento de La Libertad – 2019.

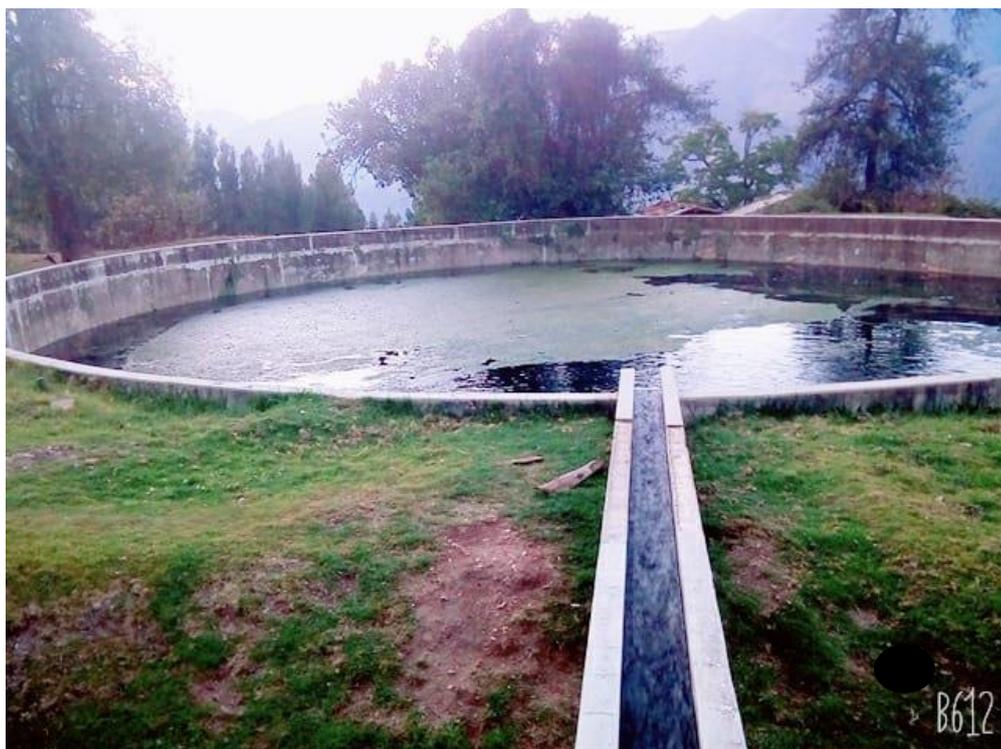
Imagen 4: Reservorio del Caserío de Aractullán, distrito de Mollepata, provincia de Santiago de Chuco, departamento de La Libertad – 2019.
