DETERMINACIÓN Y EVALUACIÓN DE LAS  
PATOLOGÍAS EN EL CERCO PERIMÉTRICO CONSTRUIDO  
CON EL SISTEMA ESTRUCTURAL DE ALBAÑILERÍA  
CONFINADA DE LA INSTITUCIÓN EDUCATIVA N° 15320  
DEL A.H. SAN JOSÉ, DISTRITO DE VICE, PROVINCIA DE  
SECHURA, DEPARTAMENTO DE PIURA, MARZO 2017.

**TESIS PARA OPTAR EL TÍTULO PROFESIONAL DE  
INGENIERO CIVIL**

BACH. JOSE RONALD PAIVA RUIZ

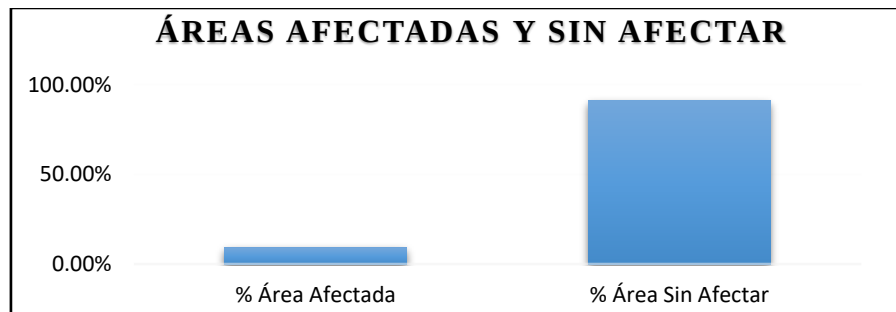
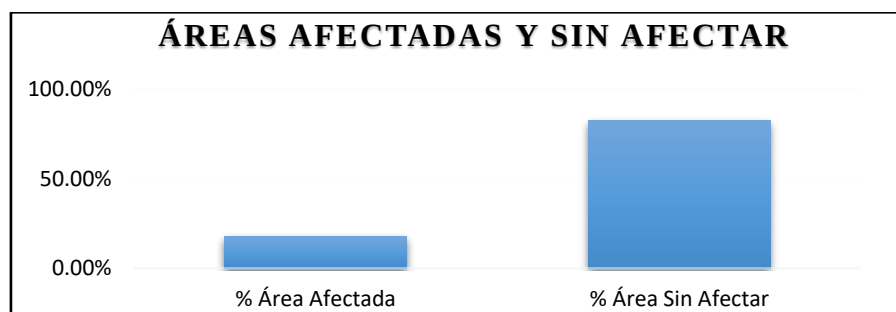
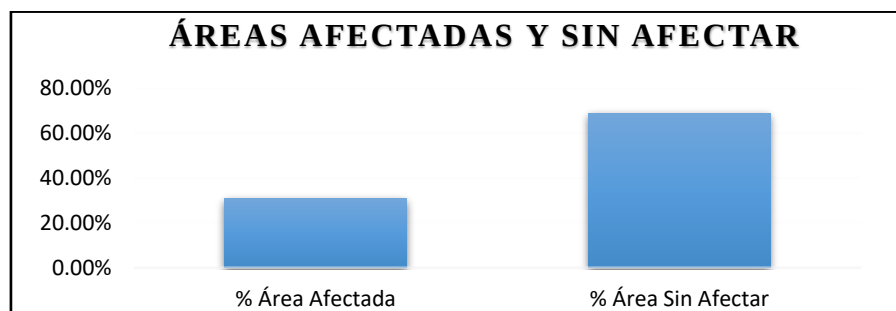
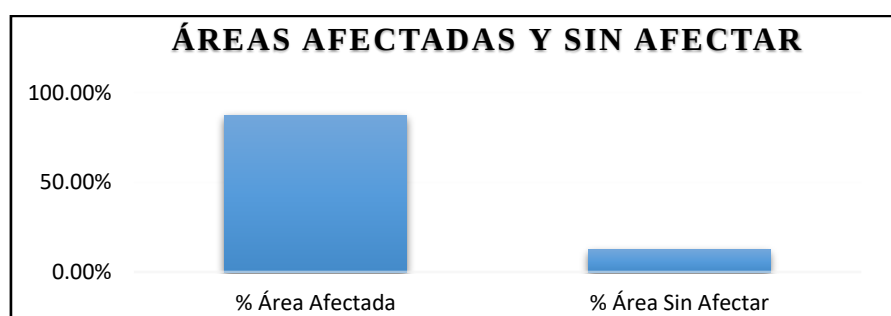
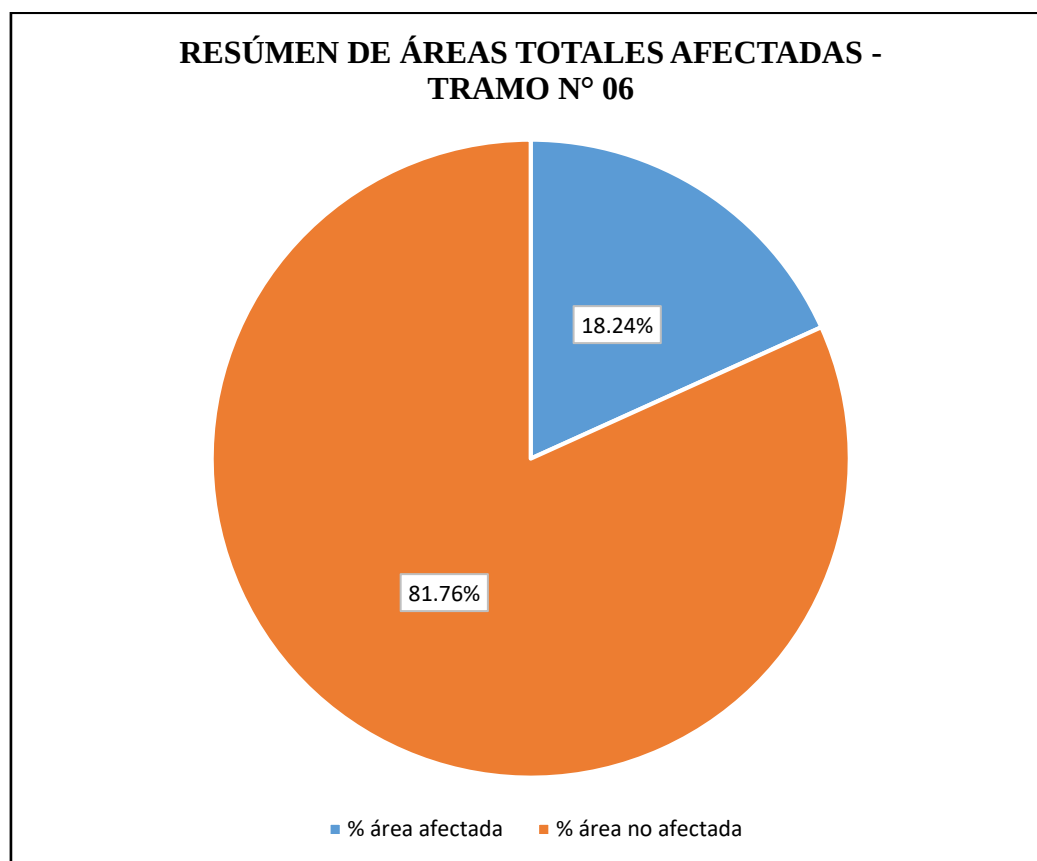
## TRAMO N° 06

- En la evaluación del tramo N° 06, se observa claramente; y, los resultados así lo demuestran; el daño estructural que presenta el sobrecimiento, poniendo en riesgo la integridad física de los estudiantes.

- Para el tramo N° 06 se recomienda la demolición y posterior construcción de la estructura, puesto que los sobrecimientos de éste se encuentran SEVERAMENTE dañados; mostrando grietas, corrosión, delaminación y finalmente desintegración del elemento fundamental de la estructura.

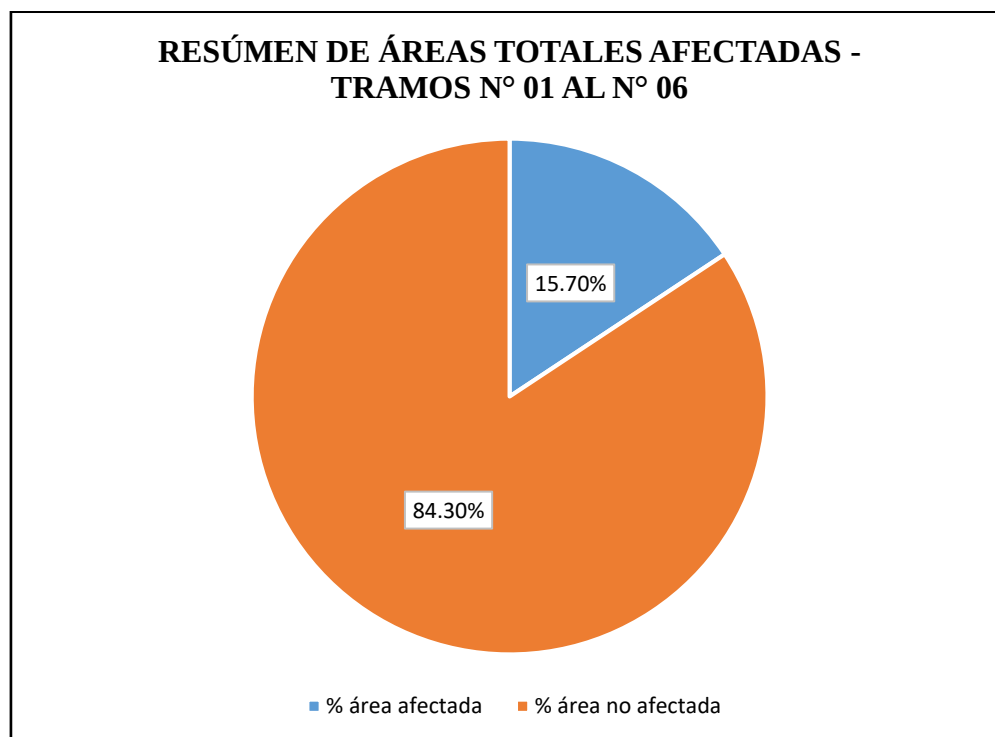
Gráfico 31 Estadísticas generales del área afectada y no afectada de los elementos de albañilería confinada de la I.E N° 15320 - Tramos N° 01 al N° 06.

- Las patologías que más sobresalen son:
  - Grietas =  $9.52 \text{ m}^2 = 0.89\%$
  - Fisuras =  $9.33 \text{ m}^2 = 0.87\%$
  - Corrosión =  $0.52 \text{ m}^2 = 0.048\%$
  - Eflorescencia =  $57.33 \text{ m}^2 = 5.33\%$
  - Erosión =  $28.89 \text{ m}^2 = 2.69\%$
  - Delaminación =  $48.44 \text{ m}^2 = 4.50\%$
  - Humedad =  $15.23 \text{ m}^2 = 1.42\%$

- Cuando se presentan grietas y/o fisuras se recomienda no taparlas inmediatamente, es necesario esperar por un tiempo para ver la evolución del mismo y así poder tomar las acciones correspondientes.
