**UNIVERSIDAD CATÓLICA LOS ÁNGELES  
CHIMBOTE**

**DETERMINACIÓN Y EVALUACIÓN DE LAS  
PATOLOGÍAS EN MUROS DE ALBAÑILERÍA  
CONFINADA DEL CERCO PERIMÉTRICO DEL  
INSTITUTO SUPERIOR TECNOLÓGICO ELEAZAR  
GUZMÁN, BARRIO DE SHANCAYAN, DISTRITO DE  
INDEPENDENCIA, PROVINCIA DE HUARAZ, REGIÓN  
ANCASH, MAYO – 2017**

**TESIS PARA OPTAR EL TÍTULO PROFESIONAL DE  
INGENIERO CIVIL**

El Cerco Perimétrico del Instituto Superior Tecnológico, del barrio de Shancayan, del Distrito de Independencia, Provincia de Huaraz, Región Ancash, se evaluó la parte exterior 328.25ml; donde todas las muestras fueron analizadas y estudiadas a detalle.

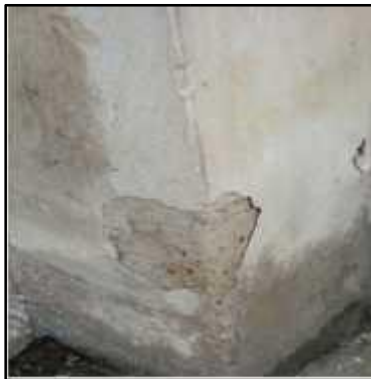
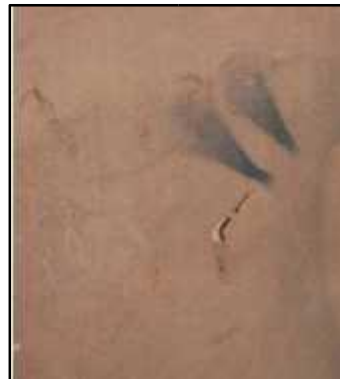
*Imagen 07: Daños en losa planta baja Imagen 08: Daños en columna oficina 5.* “En el nivel oficina los daños presentes en las columnas son del 11% en daños moderados, el 22% de daños leves y los demás sin daño, las losas no presentan daños al igual que las escaleras” (Serrano J, Silva E. 2010)<sup>2</sup>.

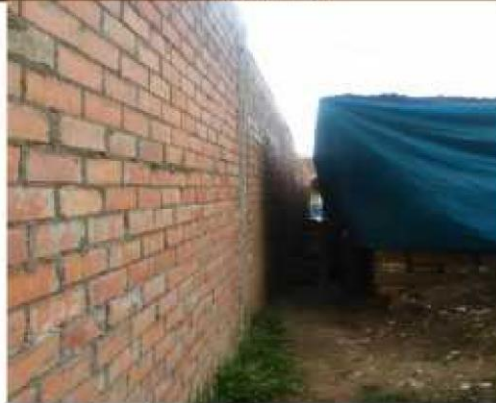
**06**

Existen Patologías del tipo Fisuras longitudinales en las columnas de pequeñas longitudes dentro de la muestra del muro de almacén confinado.

- La fisuración se produce siempre que la tensión, generalmente de tracción, a la que se encuentra sometido el material sobrepasa su resistencia última.
- La eflorescencia se da por acción directa de ambiente, que suele tener como causa directa previa la aparición de humedad, los materiales contienen sales solubles y estas arrastradas por el agua hacia el exterior durante su evaporación y cristalizan en la superficie del material.
- La humedad en los sobrecimientos se da a consecuencia de filtraciones y presencia de plantas las cuales almacenan humedad y las transmiten a los sobrecimientos y paredes.

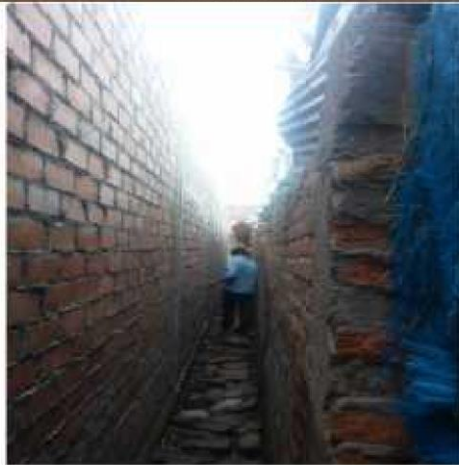
Existen Patologías del tipo Fisuras longitudinales en las columnas de pequeñas longitudes dentro de la muestra del muro de albertería confinada.  
Así como de Efectos de corrosión en los muros.  
Además se aprecia filtraciones (humedad).  
Se aprecia un proceso constructivo no apropiado, ya que existe demorada permeabilidad en columnas y vigas debido a un encofrado deficiente; así como también demorada permeabilidad en el mortero de las juntas de ladrillo en las paredes.

- La fisuración se produce siempre que la tensión, generalmente de tracción, o la que se encuentra sometido el material sobrepasa su resistencia física.
- La efectoresencia se da por acción directa de ambiente, que puede tener como causa directa presión la aparición de humedad, los materiales contienen sales solubles y estas atraídas por el agua hacia el exterior durante su evaporación y cristaliza en la superficie del material.
- La humedad en los sobrecimientos se da a consecuencia de filtraciones y presencia de plantas las cuales atraen humedad y las transmiten a los sobrecimientos y paredes.

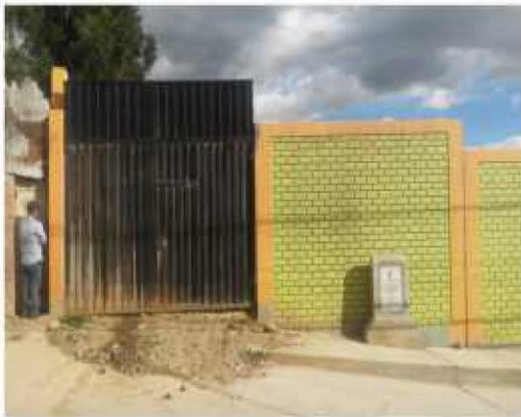
### MUESTRA 08

SITUACION	CERCO PERIMETRICO EXTERIOR	ESPECIFICACIONES		<b>08</b>
Patología :	Fisuras longitudinales y eborización	Tipo de proceso patológico :	No estructural	
Elementos Afectados :	Columnas, sobrecimentas y vigas	Tipo de Erosión :	Módulo y filigrana	
Número de estructuras y zonas afectadas:	02	Nº de placas :	0 - 00

Existen Patologías del tipo Fisuras longitudinales en las columnas de pequeñas longitudes dentro de la muestra del muro de alentado cambiada (en el sector del terrazo)

- La fisuración en el muro del terrazo, se produce siempre que la tensión, generalmente de tracción, a la que se encuentra sometido el material sobrepasa su resistencia última, así como por la falta de limpieza de la superficie y por un agregado sucio con exceso de contenido de arena.

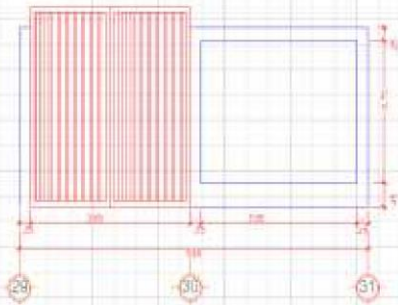
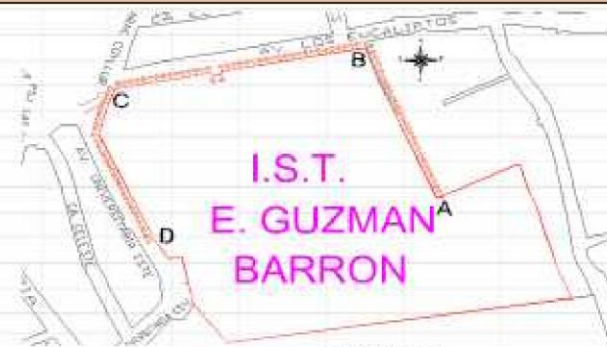
**Dirección de Muro Lateral del cerco exterior (Medida en metros) B-3.4m**

Tramo	Muestra	Áreas de patologías encontradas (m <sup>2</sup> )																	área total del elemento (m <sup>2</sup> )	Área Total Afectada (m <sup>2</sup> )	Área Sin Patologías (m <sup>2</sup> )	Espesor de Fisuras o grietas (mm)	Patologías Encontradas	Estatísticas de Efectos		Niveles de Severidad
		1	2	3	4	5	6	7	8	9	10	11	12	13	14	15	16	17						% Afectado	% No Afectado	
B-C	Muestra 08																		9.59	0.00	9.59	-		0.00%	100.00%	(A)
																			2.00	0.00	2.00	0.3	(2)	0.06%	99.94%	
																			1.82	0.00	1.82	0.3	(2)	0.06%	99.94%	
																			1.01	0.00	1.01			0.00%	100.00%	
<b>RESUMEN TOTAL</b>																			14.45	0.00	14.45	0.66	(2)	0.02%	99.98%	(A)

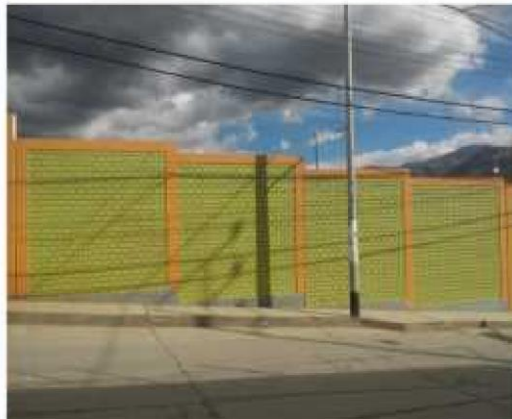
**MUESTRA 09**

SITUACION	CERCO PERIMETRICO EXTERIOR	ESPECIFICACIONES		FICHA N°: <b>09</b>
Patología:	Fisuras longitudinales y eflorescencia	Tipo de proceso patológico:	No estructural	
Elemento Afectado:	Columnas, sobrecimientos y muros	Tipo de Lado:	Norte y Sur	
Numero de elementos y zona afectada:	3	Nº de fotos:	11. 81

Existen Patologías del tipo Fisuras longitudinales en las columnas de pequeñas longitudes dentro de la muestra del muro de alentalla concreto (en el sector del terreno)

La fisuración en el sector del terreno, se produce siempre que la tensión, generalmente de tracción, a la que se encuentra sometido el material sobrepasa su resistencia última, así como por la falta de limpieza de la superficie y por un agregado con exceso de contenido de arena.

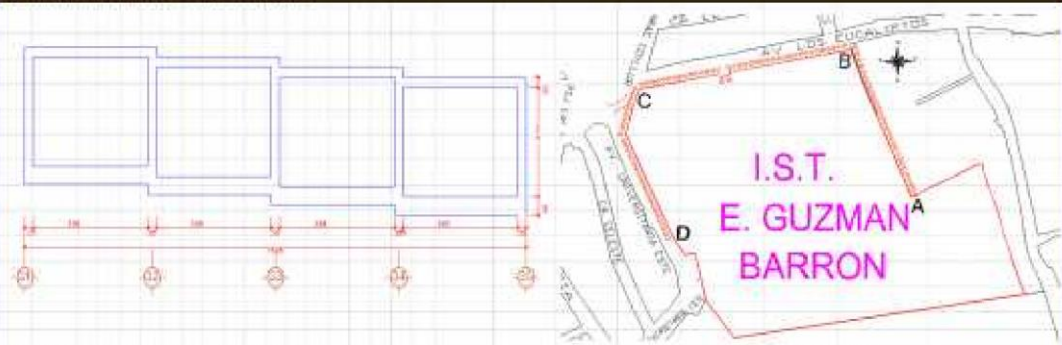
Detalle de Muro Exterior Perimetrico (Alentalla Concreto) H-5.4m

Tramo/Muestra	Áreas de patologías encontradas (m <sup>2</sup> )																	Área total del elemento (m <sup>2</sup> )	Área Total Afectada (m <sup>2</sup> )	Área Sin Patologías (m <sup>2</sup> )	Espesor de Fierros o gomas (mm)	Patologías Encontradas	Estadísticas de Efectos		Nivel de Severidad
	1	2	3	4	5	6	7	8	9	10	11	12	13	14	15	16	17						% Afectado	% No Afectado	
B-C Muestra - 9																		18.34	0.000	18.34	-	(1)	0.0%	100.0%	(A)
																		3.38	0.000	3.37	0.3	(2)	0.0%	99.9%	(A)
																		1.82	0.000	1.82	0.3	(2)	0.0%	99.9%	(A)
																		3.88	0.004	3.86	0.81	(2)	0.3%	99.9%	(A)
RESUMEN TOTAL																	47.48	0.01	47.29	0.39	(2)	0.02%	99.98%	(A)

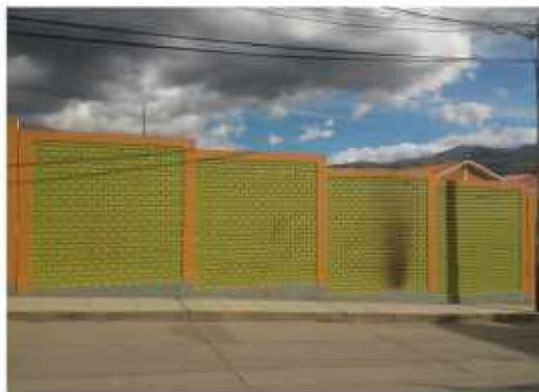
**MUESTRA 10**

Existen Patologías del tipo Fisuras longitudinales en las columnas de propósitos longitudinales dentro de la muestra del muro de alhólfira contada (en el norte del terrazo).

La fisuración en el norte del terrazo, se produce siempre que la tensión, generalmente de tracción, a la que se encuentra sometido el material sobrepasa su resistencia última, así como por la falta de limpieza de la superficie y por un agregado sucio con exceso de contenido de arena.

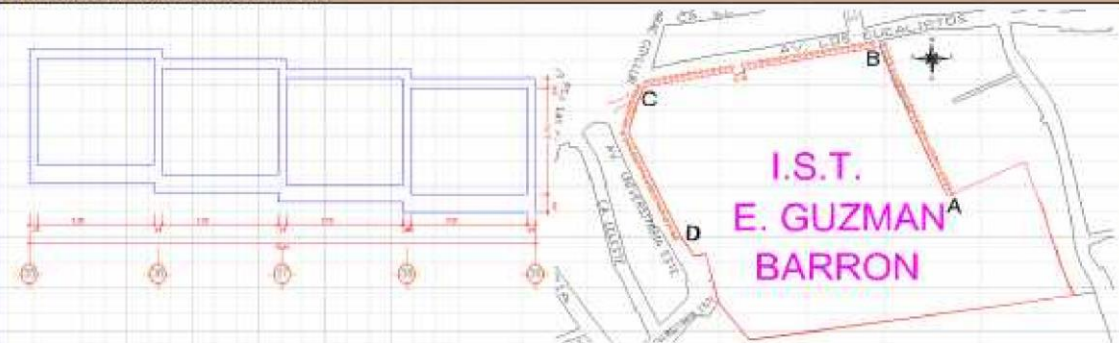
Detalle de Muro lateral del color (Alhólfira contada) B-C, m

Tramo Muestra	Áreas de patologías encontradas (m <sup>2</sup> )																	área total del elemento (m <sup>2</sup> )	Área Total Afectada (m <sup>2</sup> )	Área Sin Patologías (m <sup>2</sup> )	Espesor de Fisuras o grietas (mm)	Patologías Encontradas	Estadística de Efectos		Niveles de Severidad
	1	2	3	4	5	6	7	8	9	10	11	12	13	14	15	16	17						% Afectado	% No Afectado	
B-C Muestra 10																		33.34	0.00	33.34	-		0.0%	100.0%	
																		3.38	0.002	3.37	0.3	(C)	0.04%	99.96%	(A)
																		0.02	0.002	4.55	0.3	(C)	0.04%	99.96%	(A)
																		1.86	0.002	1.86	0.30	(C)	0.08%	99.92%	(A)
<b>RESUMEN TOTAL</b>																		81.83	0.004	81.83	0.30	(C)	0.01%	99.99%	(A)

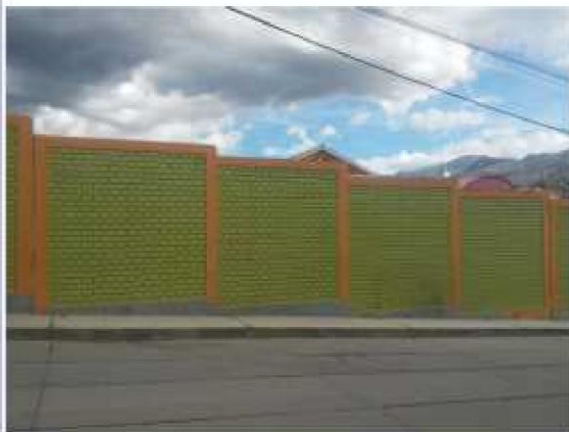
**MUESTRA 11**

SITUACION	CERCO PERIMETRICO EXTERIOR	ESPECIFICACIONES		
Patología:	Fisuras longitudinales y subterráneas	Tipo de proceso patológico:	No estructural	FICHA N°: <b>11</b>
Elementos Afectados:	Columnas, subterráneos y filigras	Tipo de Lesión:	Mixta y filigras	
Número de elementos y zonas afectadas:	3	N° de pisos:	0-01

Las Patologías del tipo Fisuras longitudinales en las columnas de pequeñas longitudes dentro de la muestra del muro de alibolero confundido (en el muro del terrazo)

- La fisuración en el mortero del terrazo, se produce siempre que la tracción, generada por la tracción, a la que se encuentra sometido el material sobrepasa su resistencia última, así como por la falta de limpieza de la superficie y por un apretado excesivo con exceso de contenido de agua.

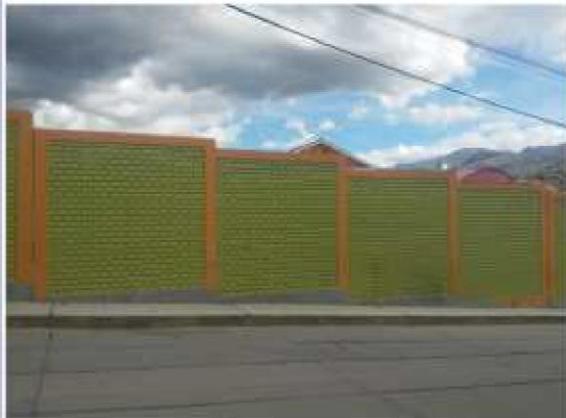
**MUESTRA 12**

SITUACIÓN	CERCO PERIMETRICO EXTERIOR	ESPECIFICACIONES		FICHA N°:
Patología:	Fissuras longitudinales y estratificación	Tipo de proceso patológico:	No estructural	
Elementos Afectados:	Columnas, subestructuras y Muros	Tipo de Lesión:	Placa y Mosaico	
Número de elementos y zonas afectadas:	3	N° de placas:	0-01

Existen Patologías del tipo Fissuras longitudinales en las columnas de pequeñas longitudes dentro de la muestra del muro de alhilería concreta (en el mortero del trabajo)

- La fisuración en el mortero del trabajo, se produce siempre que la mezcla, generalmente de taceón, a la que se encuentra sometido el material sobrepasa su resistencia télica, así como por la falta de limpieza de la superficie y por un agregado másico con exceso de contenido de arena.

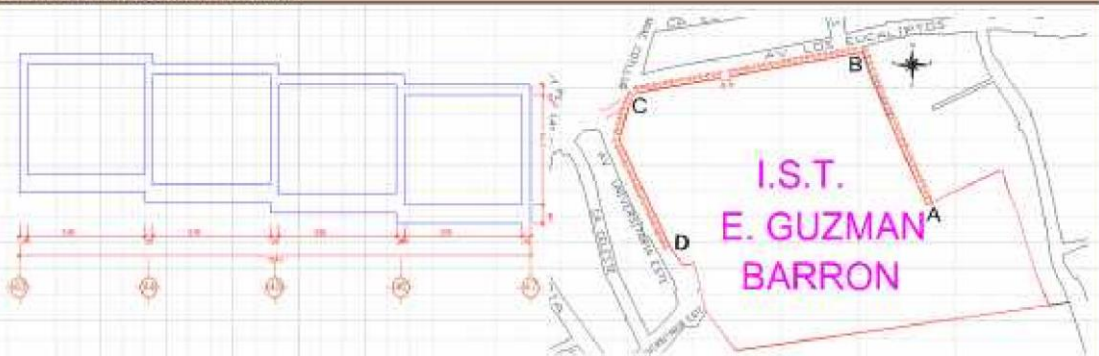
Ubicación de Muro Perimétrico Exterior (Alhilería concreta) D-3.2m

Tramo/Muestra	Áreas de patologías encontradas (m2)																Área total del elemento (m2)	Área Total Afectada (m2)	Área Sin Patologías (m2)	Espesor de Fissuras o grietas (mm)	Patología Encontrada	Estadísticas de Efectos		Nivel de Severidad
	0	1	2	3	4	5	6	7	8	9	10	11	12	13	14	15						16	17	
B-C Muestra - 12																	31.34	0.00	31.34	-		0.00%	100.00%	
																	1.38	0.002	1.37	0.3	(G)	0.04%	99.96%	(A)
																	0.95	0.000	0.95	0.3	(G)	0.04%	99.96%	(A)
																	1.86	0.002	1.86	0.3	(G)	0.04%	99.96%	(A)
<b>RESUMEN TOTAL</b>																52.52	0.004	52.52	0.26	(G)	0.01%	99.99%	(A)

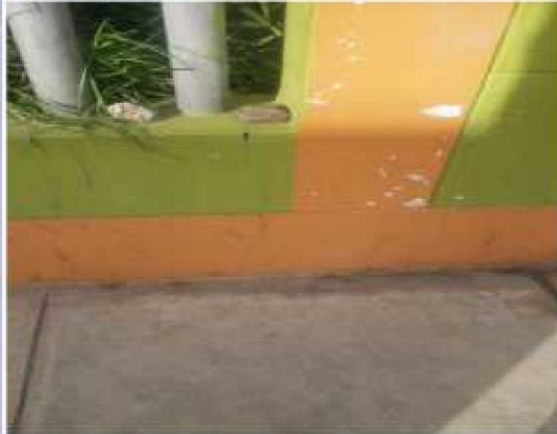
**MUESTRA 14**

SITUACION	CERCO PERIMETRICO EXTERIOR	ESPECIFICACIONES
Patología:	Agrietamiento vertical	Tipos de patologías:
Albanilería afectada:	albanilerías	Tipos de Estructuras:
Numero de elementos y zonas afectadas:	3	IP de planta:
		Figura Nº:

Existen Patologías del tipo Agrietamiento vertical en los sobrecimientos de longitudes apreciable dentro de la muestra del muro de albitrillo contorno, los cuales abarcan el espesor total del sobrecimiento.

El Agrietamiento se ha producido por asentamiento, generalmente por presencia de filigranas, por humedad a consecuencia de: carencia de drenaje pluvial, ya que existe un terreno de cultivo en el interior del cerco perimetrico, el cual almacena agua y deriva filigranas a los cimientos de todo tramo del cerco perimetrico.

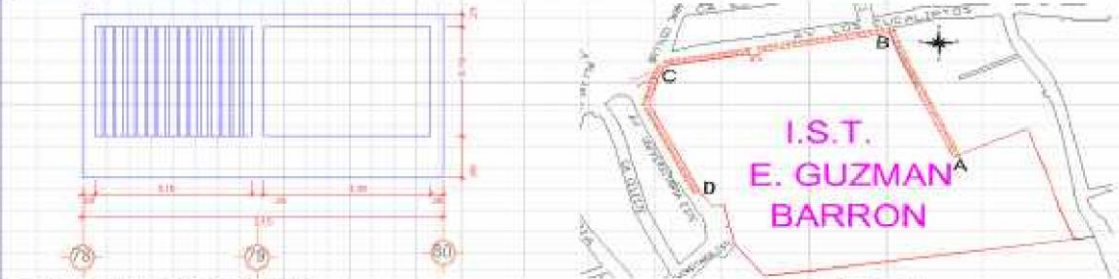
Ubicación de Muestra Later al lado exterior (Albitrillo continuo) IP 0.15m

Tramo/Muestra	Áreas de patologías encontradas (m <sup>2</sup> )																	Área total del elemento (m <sup>2</sup> )	Área Total Afectada (m <sup>2</sup> )	Área Sin Patologías (m <sup>2</sup> )	Exposición de Fácenas o grietas (mm)	Patologías Encontradas	Estatísticas de Efectos		Niveles de Severidad
	1	2	3	4	5	6	7	8	9	10	11	12	13	14	15	16	17						% Afectado	% No Afectado	
C.D Muestra: 14																	6.91	0.000	6.91	-		0.00%	100.00%		
																	1.58	0.000	1.58	-		0.00%	100.00%		
																	6.91	0.000	6.91	0.6	(B)	0.00%	99.00%	(A)	
																	1.66	0.000	1.66	-		0.00%	100.00%		
	<b>RESUMEN TOTAL</b>																	19.22	0.000	19.22	0.00	(C)	0.00%	99.99%	(A)

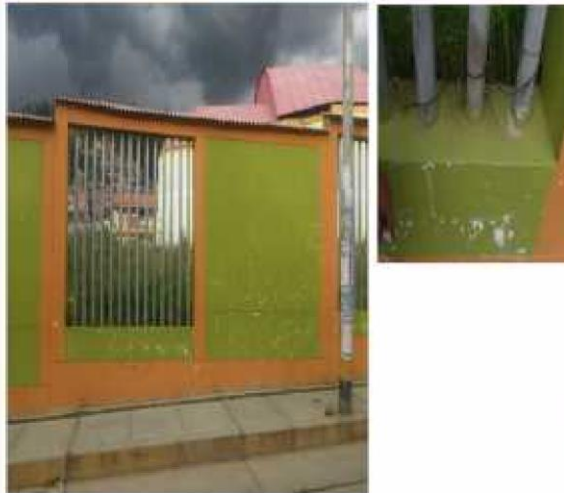
**IMÁGENES DE MUESTRA**

SITUACION	CERCO PERIMETRICO EXTERIOR	ESPECIFICACIONES		FICHA Nº: <b>15</b>
Patología :	Agrietamiento vertical	Tipo de proceso patológico :	No estructural	
Elemento Afectado :	alohndiga	Tipo de Lesion :	Fisura y Microfisura	
Número de elementos y zonas afectadas :	1	Nº de plano :	V-01

Existen Patologías del tipo Agrietamiento vertical en los adoseamientos de longitudes apreciables dentro de la muestra del muro de alhóndiga confinada, los cuales abarcan el espesor total del adoseamiento.

El agrietamiento se ha producido por asentamiento, generalmente por presencia de filtraciones, por humedad consecuencia de carencia de drenaje pluvial, ya que existe un terreno de cultivo en el interior del cerco perimetrico, el cual almacena agua y deriva filtraciones a las cimentaciones de éste terreno del cerco perimetrico.

Y en el tramo C-D predomina la patología **Agrietamiento vertical**, por lo que se recomienda utilizar aditivos para la reparación de grietas como son los productos poliuretanos y las resinas epóxicas, por medio del método de la Inyección de resinas.

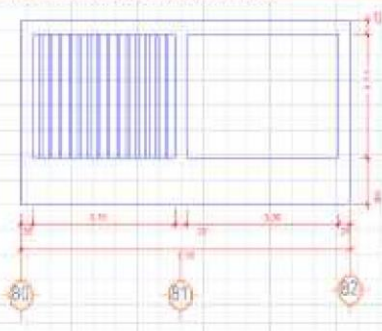
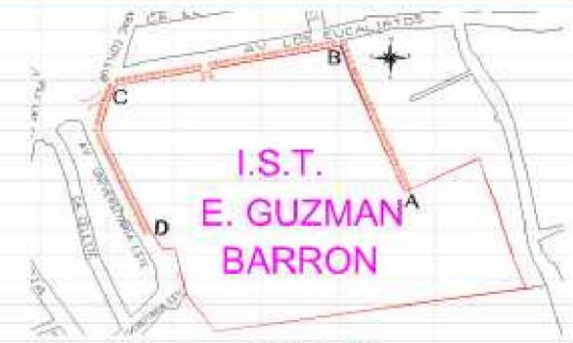
Sección de Muro Lateral lado exterior (Alhóndiga confinada) D-0.15m

Trazo Muestra	Áreas de patologías encontradas (m2)																	área total del elemento (m2)	Área Total Afectada (m2)	Área Sin Patología (m2)	Espesor de Fibras o gotas (mm)	Patología Encontrada	Estatística de Efectos		Niveles de Severidad
	1	2	3	4	5	6	7	8	9	10	11	12	13	14	15	16	17						% Afectado	% No Afectado	
C-D Muestra 15																		6.97	0.00	6.97	-		0.00%	100.00%	(A)
																		1.50	0.00	1.50	-		0.00%	100.00%	
																		6.97	0.00	6.97	0.0	(B)	0.03%	99.97%	
																		3.86	0.00	3.86	-		0.00%	100.00%	
<b>RESUMEN TOTAL</b>																	19.32	0.00	19.32	0.00	(C)	0.01%	99.99%	(A)

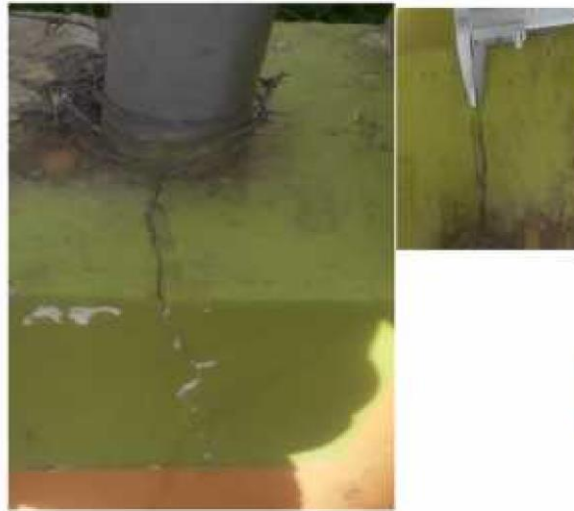
**IMÁGENES DE MUESTRA**

SITUACION	CERCO PERIMETRICO EXTERIOR	ESPECIFICACIONES	FICHA N°:
Patología:	Agrisamiento vertical	Tipo de genero patologías:	16
Elementos Afectados:	columnas/muros	Tipo de Lesión:	
Número de elementos y zonas afectadas:	1	N° de pisos:	
		No estructural	
		Hijas y Muebles	
		0 - 01

Trastorno Patológico del tipo Agrisamiento vertical en las subestructuras de los pilotes especiales dentro de la muestra del muro de alcantarilla concreto, los cuales abarcan el espesor total del subcimiento.

- El agrisamiento se ha producido por asentamiento, generalmente por presencia de filtraciones, por humedad a consecuencia de carencia de drenaje pluvial, ya que existe un terreno de cultivo en el interior del cerco perimetrico, lo cual abarcan agua y deriva filtraciones a los cimientos de este tramo del cerco perimetrico, así mismo se observa que la grieta se encuentra debiendo todo el espesor del subcimiento.

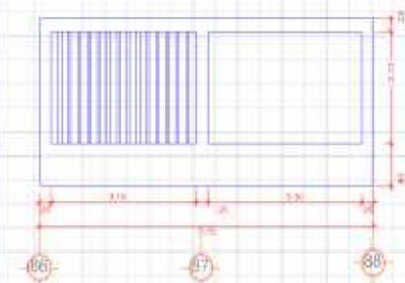
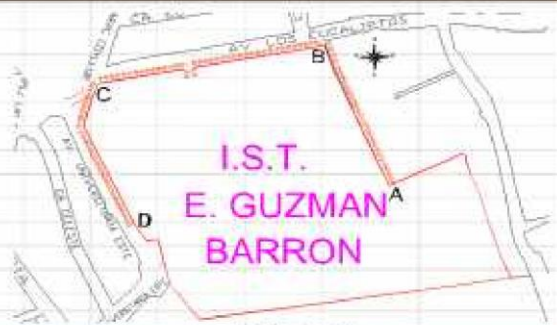
Sección de Muro Lateral Este exterior (Alcantarilla concreto) B- 0.15m

Tramo/Muestra	Áreas de patologías encontradas (m <sup>2</sup> )																	Área total del elemento (m <sup>2</sup> )	Área Total Afectada (m <sup>2</sup> )	Área Sin Patologías (m <sup>2</sup> )	Espesor de Fisuras o grietas (mm)	Patologías Encontradas	Estadísticas de Efectos		Niveles de Severidad
	1	2	3	4	5	6	7	8	9	10	11	12	13	14	15	16	17						% Afectado	% No Afectado	
C.D. Muestra - 16																	0.97	0.000	0.97	-	(0)	0.00%	100.00%		
																	1.58	0.000	1.58	-	(0)	0.00%	100.00%		
																	0.95	0.003	0.95	0.3	(0)	0.00%	99.99%	(A)	
																	1.00	0.000	1.00	-	(0)	0.00%	100.00%		
RESUMEN TOTAL																	19.32	0.003	19.32	0.00	(0)	0.02%	99.98%	(A)

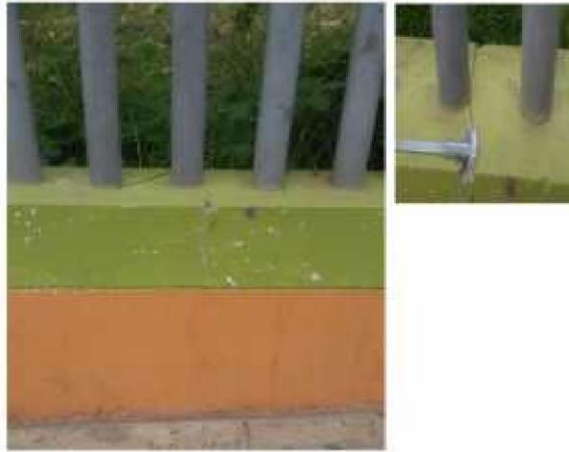
**DIAGNOSIS DE MUESTRA**

SITUACION	CERCO PERIMETRICO EXTERIOR	ESPECIFICACIONES
Patología:	Agrietamiento vertical	Tipos de patologías:
Numero de tramos:	subestructuras	De estructura al
Numero de elementos y zona afectada:	1	Estado y Muestra:
		IV de plano:
		<b>17</b>

Fisura Patológica del tipo Agrietamiento vertical en los subestructuras de longitud apreciable dentro de la muestra del muro de alrededor confinado, los cuales abren el espesor total del subestructura.

- El agrietamiento se ha producido por asentamiento, generalmente por presencia de filtraciones, por humedad a consecuencia de carencia de drenaje pluvial, ya que cuando se produce el flujo en el interior del cerco perimetrico, el cual absorbe agua y deriva filtraciones a los cimientos de éste tramo del cerco perimetrico, ocasionando se abren que la grieta se abre hasta dentro todo el espesor del subestructura.

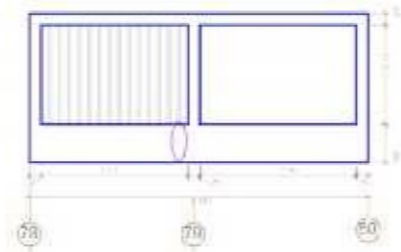
ELEVACIÓN MUESTRA 14  
ESC. 1/100

<b>Fotografía 04</b>	
		Tramo: C-D	Muestra 14
Elemento		Sobrecimiento	
Grieta		0.5mm	
		Nivel de severidad	(A) LEVE
<b>Patologías encontradas</b>			
(6): Agrietamiento Vertical			
Recomendación: Se recomienda limpiar las partes Agrietadas y sellar con aditivo material epóxico, asimismo se requiere la construcción de sistema de drenaje pluvial para evitar asentamientos a causa de filtraciones de aguas pluviales.

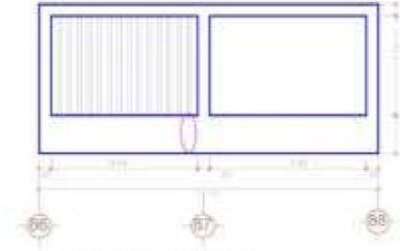
ELEVACIÓN MUESTRA 16  
ESC. 1/100

<b>Fotografía 05</b>	
		Tramo: C-D	Muestra 16
		Elemento	Columna
		Grieta	0.4mm
		Nivel de severidad	(A) LEVE
<b>Patologías encontradas</b>			
(6): Agrietamiento Vertical			
<p>Recomendación: Se recomienda limpiar las partes Agrietadas y sellar con aditivo material epóxico, asimismo se requiere la construcción de sistema de drenaje pluvial para evitar asentamientos a causa de filtraciones de aguas pluviales.</p>

<b>Fotografía 06</b>	
		Tramo: C-D	Muestra 16
		Elemento	Sobrecimiento
		Grieta	0.5mm
		Nivel de severidad	(A) LEVE
<b>Patologías encontradas</b>			
(6): Agrietamiento Vertical			
<p>Recomendación: Se recomienda limpiar las partes Agrietadas y sellar con aditivo material epóxico, asimismo se requiere la construcción de sistema de drenaje pluvial para evitar asentamientos a causa de filtraciones de aguas pluviales.</p>

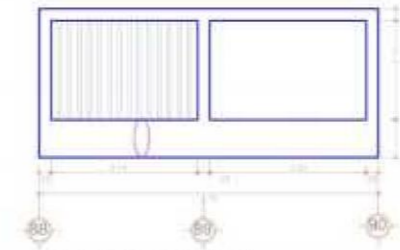
ELEVACIÓN MUESTRA 17  
ESC. 1/100

Fotografía 07	
Tramo: C-D	Muestra 17
Elemento	Sobrecimiento
Grieta	0.6mm
Nivel de severidad	(A) LEVE
<b>Patologías encontradas</b>	
(6): Agrietamiento Vertical	
<p>Recomendación: Se recomienda limpiar las partes Agrietadas y sellar con aditivo material epóxico, asimismo se requiere la construcción de sistema de drenaje pluvial para evitar asentamientos a causa de filtraciones de aguas pluviales.</p>

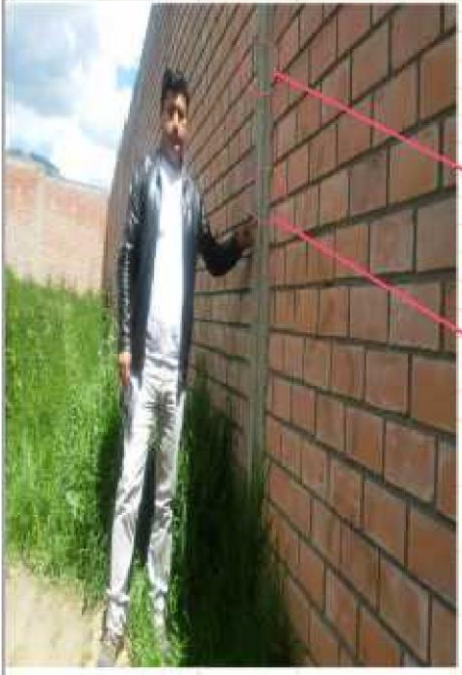
<b>Fotografía 01</b>	
		Tramo: A-B	Muestra 01
		EJE 4	
		Elemento	Columna
		Fisura	0.4mm
		Nivel de severidad	(A) LIEVE
		<b>Patologías encontradas</b>	
		(2): Fisuras Longitudinales	
		(8): Eflorescencia	
		(14): Filtración (Humedad)	
		<p>Recomendación: Se recomienda limpiar las partes Fisuradas, Sellar con aditivo - resina epóxica, previo al tarrajeo de cerco perimétrico. Para evitar posteriormente con la eflorescencia y la filtración (humedad) se requiere realizar la construcción de un drenaje pluvial para evitar filtración de aguas proveniente de las lluvias, y canalizarlos a un sistema de alcantarillado pluvial.</p>

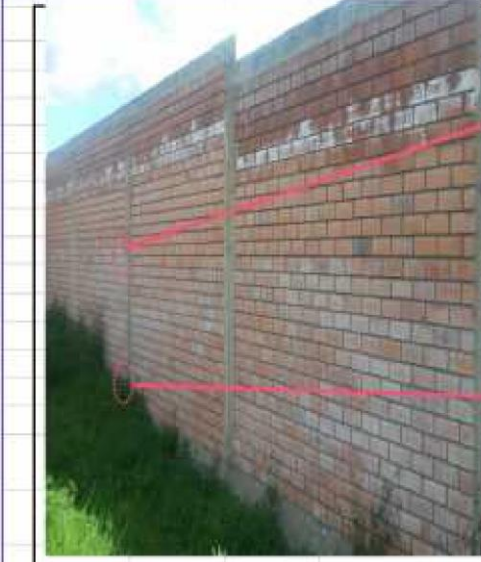
<b>Fotografía 02</b>	
		Tramo: A-B	Muestra 02
		EJE 8	
		Elemento	Columna
		Fisura	0.4mm
		Nivel de severidad	(A) LIEVE
		<b>Patologías encontradas</b>	
		(2): Fisuras Longitudinales	
		(8): Eflorescencia	
		(14): Filtración (Humedad)	
		<p>Recomendación: Se recomienda limpiar las partes Fisuradas, Sellar con aditivo - resina epóxica, previo al tarrajeo de cerco perimétrico. Para evitar posteriormente con la eflorescencia y la filtración (humedad) se requiere realizar la construcción de un drenaje pluvial para evitar filtración de aguas proveniente de las lluvias, y canalizarlos a un sistema de alcantarillado pluvial.</p>

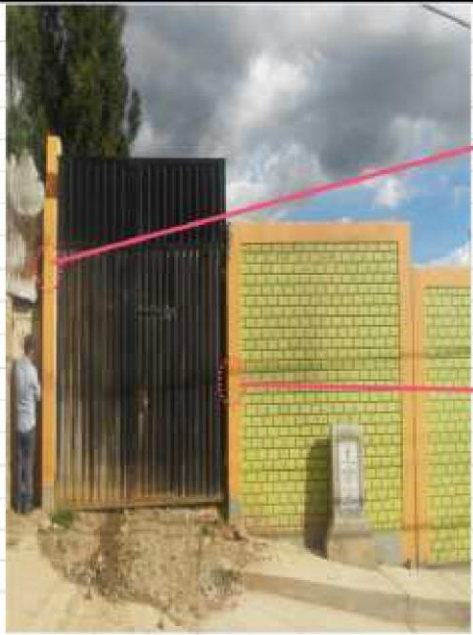
<b>Fotografía 03</b>	
		Tramo: B-C	Muestra 09
EJE 29-30		Elemento	Columna
		Fisura	0.3mm
		Nivel de severidad	(A) LEVE
<b>Patologías encontradas</b>			
(2): Fisuras Longitudinales			
Recomendación: Se recomienda limpiar las partes Fisuradas y sellar con aditivo -resina epóxica.
