**UNIVERSIDAD CATÓLICA LOS ÁNGELES DE CHIMBOTE
FACULTAD DE CIENCIAS E INGENIERÍA
PROGRAMA DE ESTUDIO DE INGENIERÍA CIVIL**

**EVALUACIÓN Y MEJORAMIENTO DEL MURO DE GAVIONES PARA MEJORAR LA
DEFENSA RIBEREÑA EN LA MARGEN IZQUIERDA ENTRE LAS PROGRESIVAS
0+000 A 1+000 DEL RÍO CALVAS, EN EL PUENTE INTERNACIONAL MACARÁ,
DISTRITO SUYO, PROVINCIA AYABACA, DEPARTAMENTO PIURA - 2024**

TESIS PARA OPTAR EL TÍTULO PROFESIONAL DE INGENIERO CIVIL

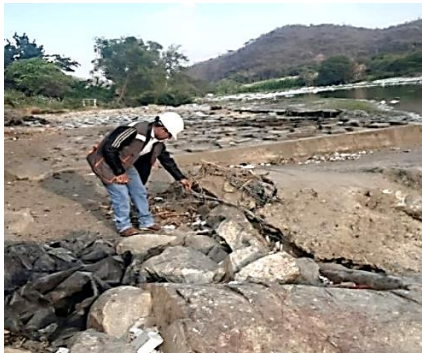
Excavación profunda hundimiento del muro gavión.
2	Izquierda	0+100 al 0+200

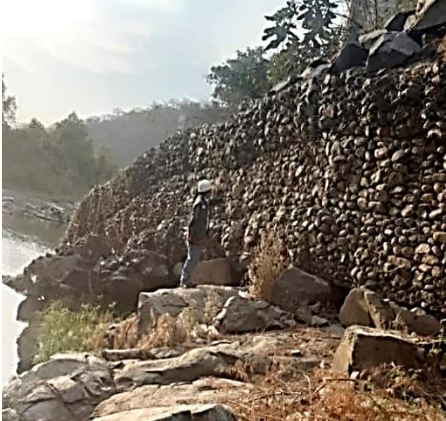
El muro presenta deformación en la celda inferior del muro ya que su base no tiene la consistencia necesaria para soportar la carga. También se aprecia que los templadores transversales de alambre galvanizado # 14 se encuentran rotos en algunos paños, este muro tiene una distancia de 40 m de largo las celdas de 0.90 m de alto y 0.90 m de ancho las jaulas o paños son de 2 m de largo por 0.90 de ancho y 0.90 de alto.

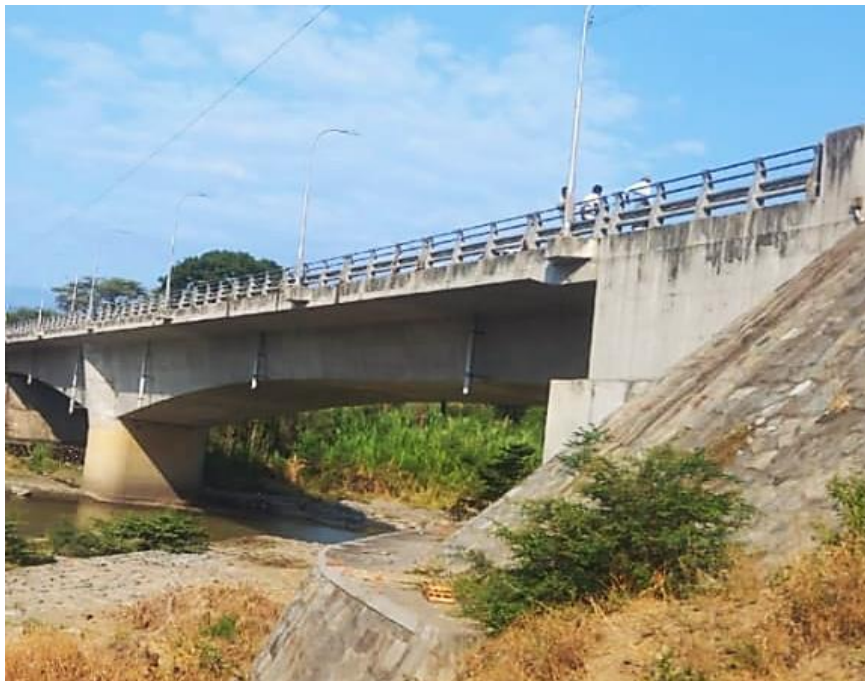
Figura 14. Prog. 0 + 000 se aprecia la ubicación del muro gavión el cual está ubicado en el río Calvas puente Internacional Macará.

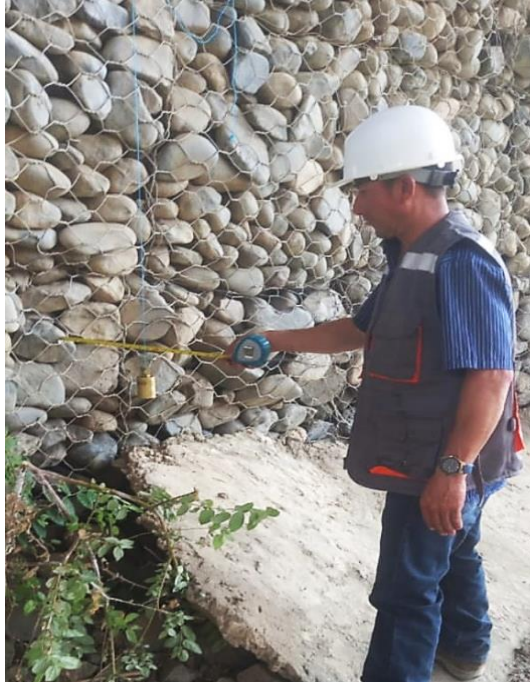
Figura 19. Prog. 0 + 450 Se realizo la medida con la plomada para verificar la alineación del gavión.
