**UNIVERSIDAD CATÓLICA LOS ÁNGELES DE CHIMBOTE
FACULTAD DE CIENCIAS E INGENIERÍA
PROGRAMA DE ESTUDIO DE INGENIERÍA CIVIL**

**EVALUACIÓN DEL MURO DE GAVIONES, PARA MEJORAR LA DEFENSA RIBEREÑA
EN LA MARGEN DERECHA DEL RÍO AGUAYTÍA, ENTRE LAS PROGRESIVAS 0+600
A 1+600, C.P. 3 DE OCTUBRE, DISTRITO DE PADRE ABAD, PROVINCIA DE PADRE
ABAD, REGIÓN UCAYALI - 2024**

TESIS PARA OPTAR EL TÍTULO PROFESIONAL DE INGENIERO CIVIL

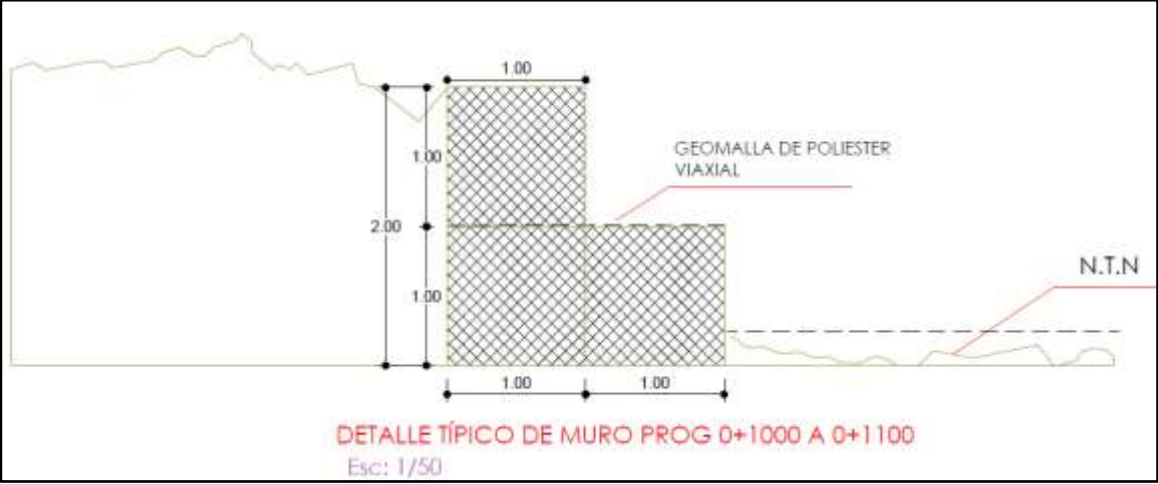
Alambre galvanizado	El alambre es de tipo galvanizado de 2.4 mm de diámetro con recubrimiento de cinc. el diámetro del alambre de borde es de 3.4 mm, hay presencia de óxido en minúsculas cantidades. Estado regular.
	Material de relleno	El material empleado en este tramo es canto rodado con dimensiones de 8” y 9”, que son mayores al tramo anterior. se pudo visualizar que hay algunas rocas de menor tamaño que la cocada más grande de la malla. Por ende, no cumple lo establecido en la NTP 241.125. Estado regular.
	Geotextil	El geo sintético que se utilizó en este tramo, fueron geomallas de poliéster biaxiales ubicadas de manera horizontal, entre la interfaz de los distintos niveles. La malla está libre de rasgaduras y cortes. Estado regular.

Fallas y patologías	Presencia de oxido en minúsculas cantidades.

Estado del muro de gaviones Bueno ()	Regular (x)	Malo ()

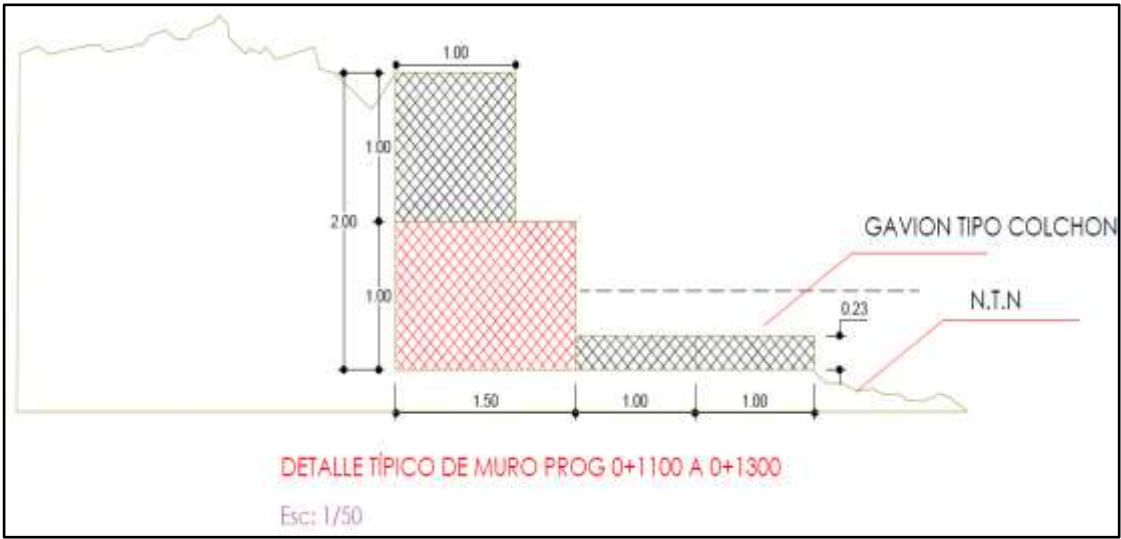
Malla de gavión	<p>La malla, en este tramo es de tipo Hexagonal de doble torsión. Con aberturas de 10 cm x 12 cm, durante la evaluación se observó rupturas de diversos tamaños, además abrasión de malla, con relleno expuesto en 17 ml de la longitud del tramo. Además, hay irregularidades en las dimensiones del tejido por efecto de fuerzas longitudinales.</p> <p>Estado malo.</p>
	Alambre galvanizado	<p>El alambre es de tipo galvanizado de 3.4mm de diámetro Y tiene recubrimiento de PVC. El cual esta medianamente deteriorado en el 72 ml del tramo, ya que se visualizó, grietas, cambio de color y escoriaciones.</p> <p>El diámetro del alambre de borde es de 3.4mm, igual que el de la malla, por lo que no cumple requisitos mínimos establecidos en la NTP 241.125.</p> <p>Estado regular.</p>

Material de relleno	El material empleado en este tramo es canto rodado con dimensiones de 8" y 9", se pudo visualizar que hay algunas rocas de menor tamaño que la cocada más grande de la malla. Por ende, no cumple lo establecido en la ASTM A975 Estado regular.
	Geotextil	No se visualizó ningún tipo de geo sintético en este tramo.
	Fallas y patologías	La deformación del primer nivel de muro ha sido causada por el crecimiento de árboles dentro de la malla (excesiva vegetación) además, el deterioro del recubrimiento de PVC es causado por la severidad del clima y la antigüedad.

Estado del muro de gaviones Bueno ()	Regular (x)	Malo ()
--------------------------------------------------------	----------------------	-----------------

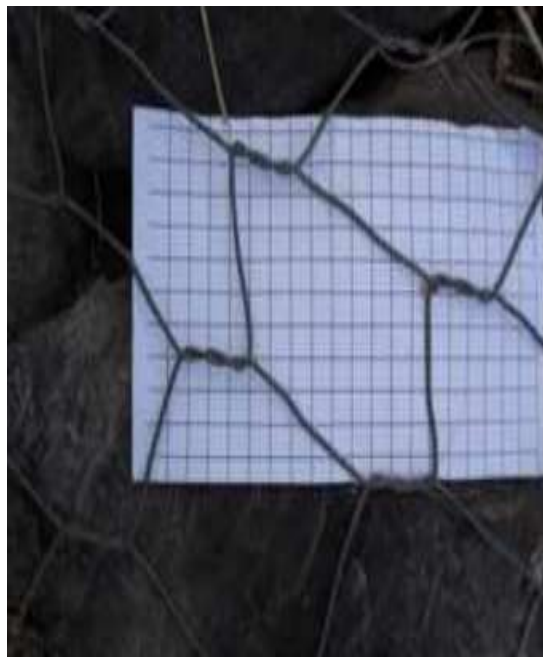
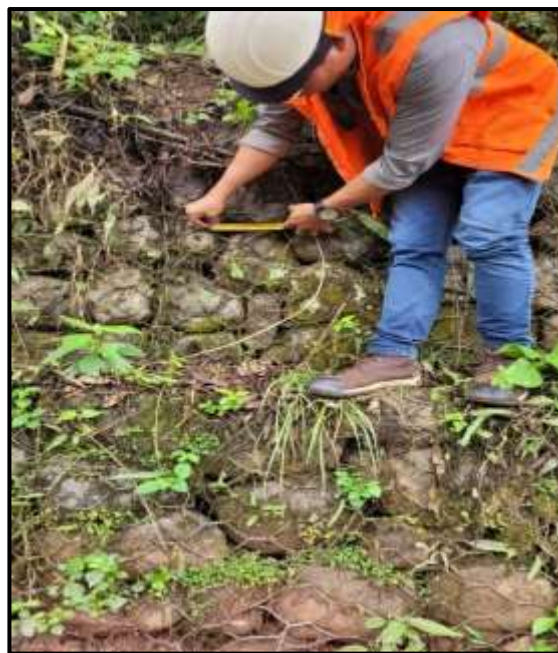
Malla de gavión	<p>La malla, en este tramo es de tipo Hexagonal de doble torsión. Con aberturas de 10 cm x 12 cm, durante la evaluación se observó rupturas de pequeñas dimensiones en 20 ml a lo largo del tramo. Además, hay irregularidades en las dimensiones del tejido por efecto de fuerzas longitudinales.</p> <p>Estado regular.</p>
	Alambre galvanizado	<p>El alambre es de tipo galvanizado de 3.4mm de diámetro Y tiene recubrimiento de PVC. El diámetro del alambre de borde es de 3.4mm, igual que el de la malla, por lo que no cumple requisitos mínimos establecidos en la NTP 241.125.</p> <p>Durante la evaluación se observó presencia de oxido en el 17 ml a lo largo del tramo.</p> <p>Estado regular.</p>
	Material de relleno	<p>El material empleado en este tramo es canto rodado con dimensiones de 8” y 9”, se pudo visualizar que hay algunas rocas de menor tamaño que la cocada más grande de la malla. Por ende, no cumple lo establecido en la ASTM A975</p>

Las rocas no presentan uniformidad, además de evidenciarse fracturas en el material. Estado malo.
	Geotextil	No se visualizó ningún tipo de geo sintético en este tramo.
	Fallas y patologías	Se evidencio vegetación en cantidades mínimas, y exceso de colmatación en los primeros niveles del muro. Esto hará que la permeabilidad de los muros disminuya.

Estado del muro de gaviones Bueno ()	Regular (x)	Malo ()
--------------------------------------------------------	----------------------	-----------------

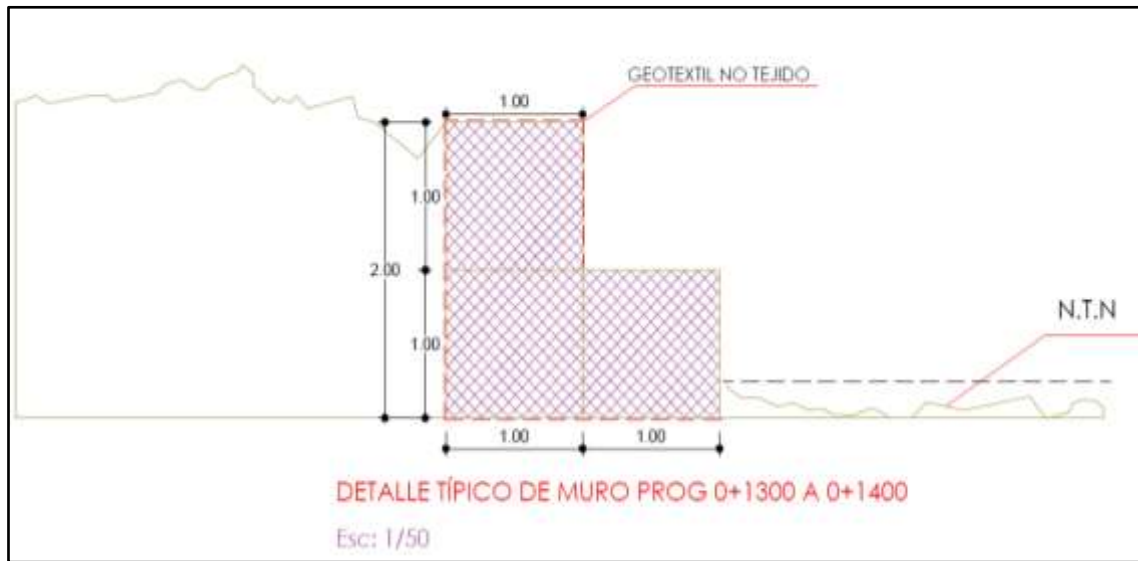
Alambre galvanizado	El alambre es de tipo galvanizado de 3.4mm de diámetro Y tiene recubrimiento de PVC. En el 77 ml del tramo el recubrimiento es nulo o inexistente por el deterioro. El resto del tramo el recubrimiento está totalmente agrietado, con escoriaciones y cambios de color. El diámetro del alambre de borde es de 3.4mm, igual que el de la malla, por lo que no cumple requisitos mínimos establecidos en la NTP 241.125 . Durante la evaluación se observó gran cantidad de oxido y corrosión en el 70 ml a lo largo del tramo. Estado malo.
	Material de relleno	El material empleado en este tramo es canto rodado con dimensiones de 8” y 9”, se pudo visualizar que hay algunas rocas de menor tamaño que la cocada

más grande de la malla. Por ende, no cumple lo establecido en la Norma ASTM A975 . Las rocas no son uniformes, además se visualizó fracturas en el material. Estado malo.
	Geotextil	En este tramo se empleó geotextil no tejido, el cual está deteriorado en 38 ml del total del tramo, además hay signos de que ha sido sustraído y cortado por efecto de la población aledaña.
	Fallas y patologías	Durante la evaluación se observó gran cantidad de oxido en el 70 ml a lo largo del tramo. Además, el crecimiento de árboles por exceso de vegetación está causando ruptura de la malla y del geotextil en varias partes del muro. Esto sumado a los daños causados por la población. Hacen que el muro se encuentre en mal estado (estado crítico). Por ende, no cumple con su función de manera óptima.

Estado del muro de gaviones Bueno ()	Regular ()	Malo (x)
--------------------------------------------------------	--------------------	-------------------

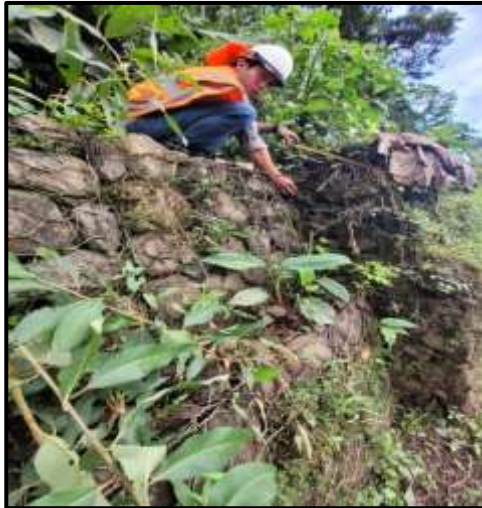
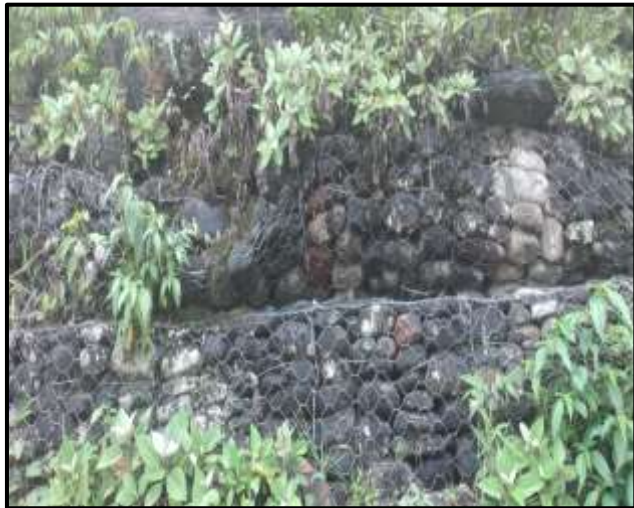
<p>grande de la malla. Por ende, no cumple lo establecido en la ASTM A975</p> <p>Las rocas no presentan uniformidad, además de evidenciarse fracturas y porosidad en el material.</p> <p>Estado malo.</p>
	Geotextil	No se visualizó ningún tipo de geo sintético en este tramo.
	Fallas y patologías	<p>Durante la evaluación de este tramo se pudo observar que, en 32 ml del total de la progresiva, existe deformación de la primera caja del muro, causado por la caída de rocas (boloneria), que al impactar chancan el alambre, esto sumado a los esfuerzos de tracción, y el crecimiento de árboles por exceso de vegetación. Están haciendo que la malla se abra, y pierda material de relleno en grandes cantidades.</p> <p>También se observó un desface de 58 cm (volcamiento) en 21 ml de muro en diferentes puntos del tramo, por acciones de empuje de terreno y socavación, las sumatoria de estos factores han hecho que la estructura falle.</p> <p>En 60 ml se observó proceso erosivo en la base del muro a lo largo de la progresiva.</p> <p>Además, la base del muro presento colmatación en 45 ml del total del tramo, esto disminuirá la permeabilidad del muro.</p> <p>Por lo que se considera una zona critica.</p>

</div>		
Estado del muro de gaviones Bueno ()	Regular ()	Malo (x)

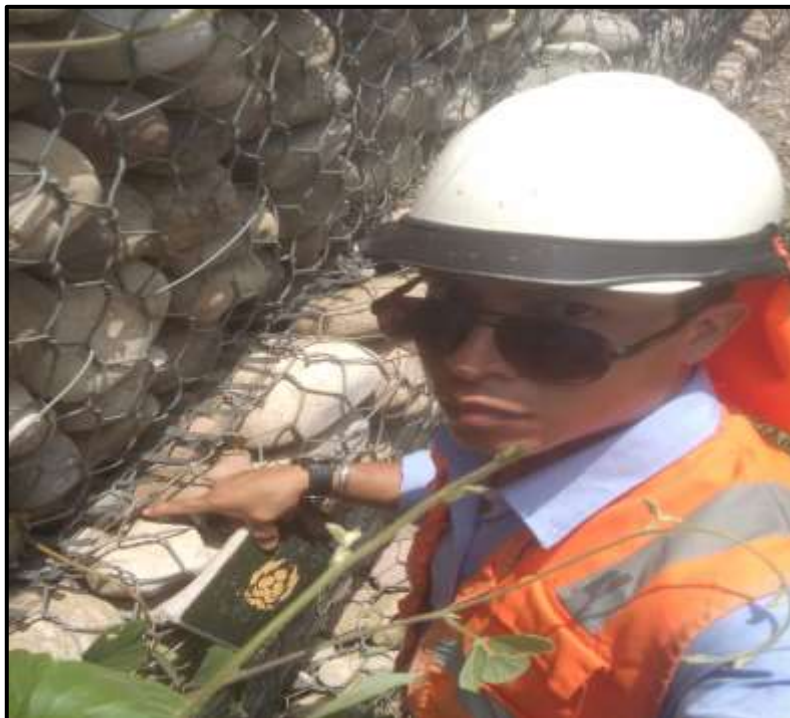
Figura 19: Progresiva 0+600 a 0+700

En este tramo se pudo observar exceso de vegetación sobre el muro de gaviones

Tesista: Rodriguez Madrid Segundo Arturo	
	Nombre del río: Aguaytía	Región: Ucayali
N° de tramo	Progresiva	Propuestas de mejora
1	0+600 a 0+700	<ul style="list-style-type: none"> Se propone refaccionar o reparar las mallas que presenten rotura, además se debe cambiar o reforzar los bordes de las cajas de malla por un alambre de 3.4 mm con revestimiento de cinc. Para contrarrestar el exceso de vegetación se sugiere realizar inspección periódica (anual) para controlar la maleza.
2	0+700 a 0+800	<ul style="list-style-type: none"> Se sugiere cambiar o reforzar el alambre de borde que no cumple con el diámetro establecido en la NTP 241.125, por uno de 3.4 mm.

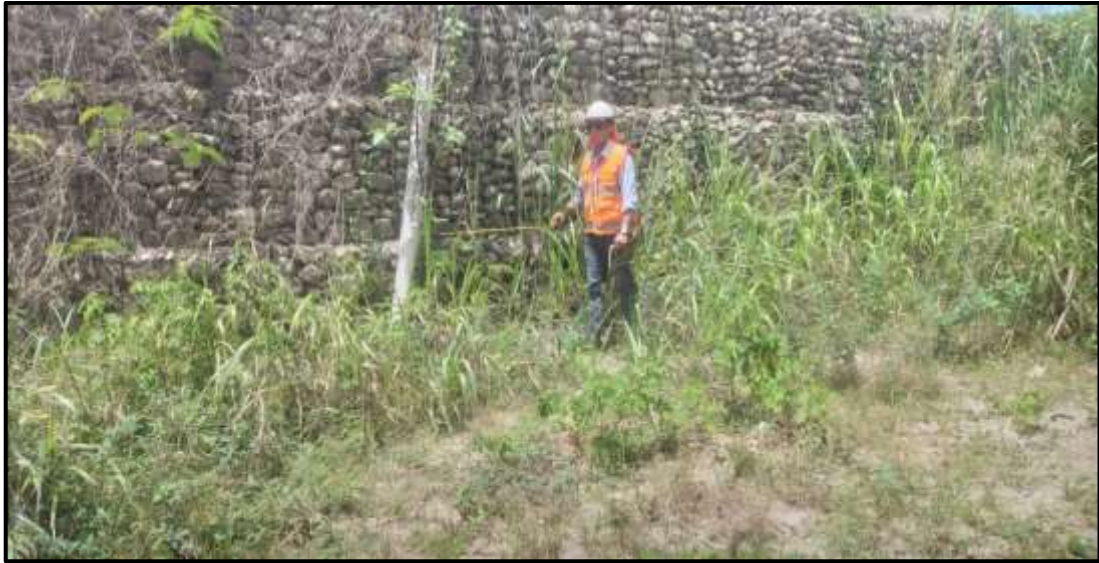
Figura 20: Progresiva 0+700 a 0+800

En la imagen se puede apreciar la geomalla del muro de gaviones

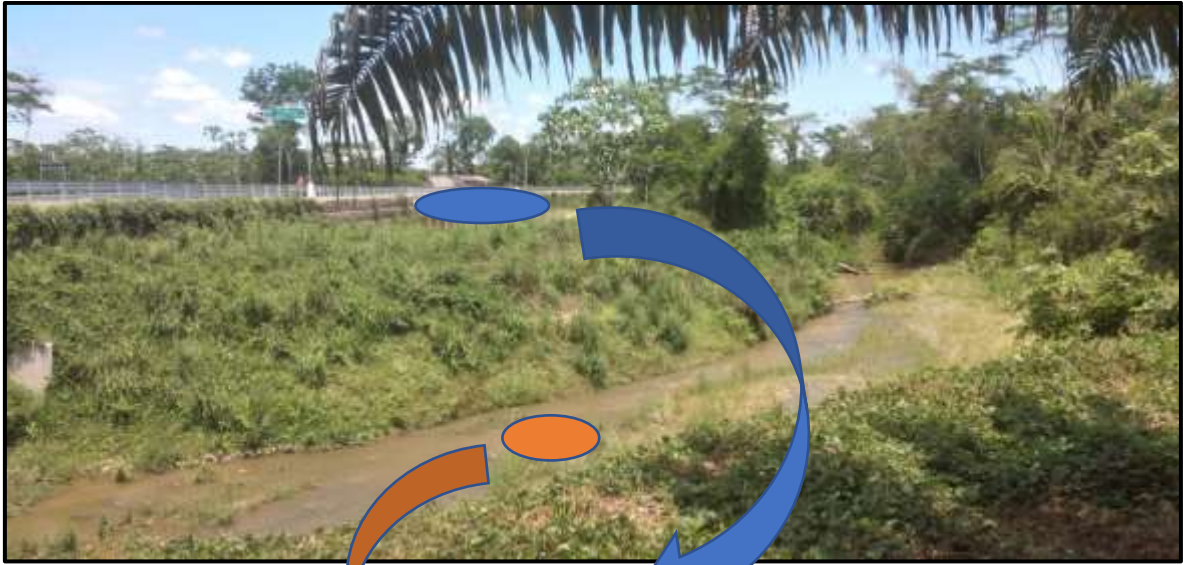
Figura 22: Progresiva 0+900 a 0+1000

El crecimiento de árboles causa rotura de malla y abrasión de la caja de gaviones

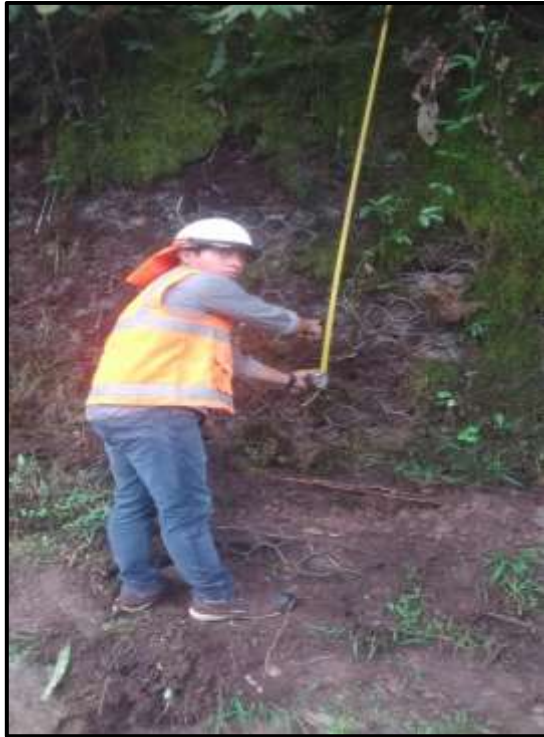
Figura 24: Material de relleno dentro de las cajas del muro de gaviones oscila entre 7" y 8" de diámetro.

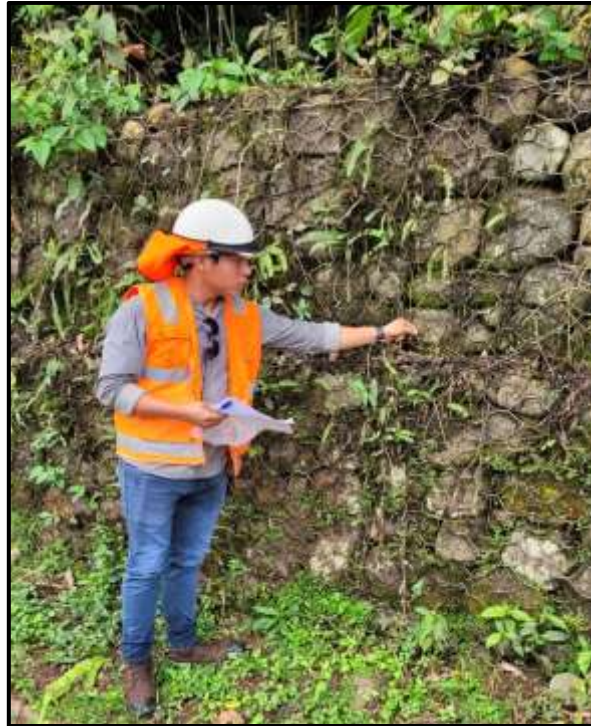
Figura 30: Progresiva 0+1400 a 0+1500 se puede observar la deformación del muro en algunos puntos del tramo, esto, a causa del desprendimiento y caída de rocas de parte del cerro colindante sobre el muro
