**UNIVERSIDAD CATÓLICA LOS ÁNGELES DE  
CHIMBOTE**

Determinación y evaluación de patologías del concreto en el canal de riego Chuyan sector Corona Cuta – Porvenir, entre las progresivas (0+000 al 1+000), distrito de Ticapampa, provincia de Recuay, departamento Áncash - 2018.

**Tesis para optar el título profesional de:**

Ingeniero Civil

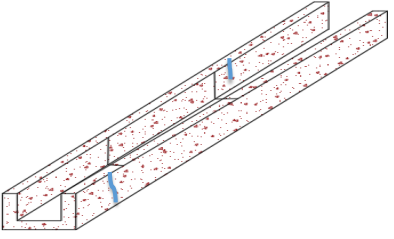
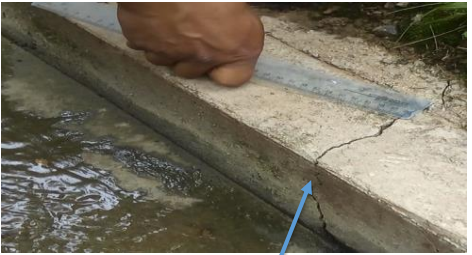
0.79	29.28%	NS							
FONDO DEL CANAL		E	0	3.10	0.24	1.80	0.74	27.56%	M							
		G	0	0	0	0	0	0								
		F	0.2	0.10	0.10	0	0.01	0.37%	L							
		V	0	1.83	0.02	0	0.04	1.36%	L							
ELEMENTOS		PATOLOGÍAS	ABERTURA mm	LARGO m.	ANCHO m	ALTURA EROSIONADA cm.	A. AFECTADA	% A. AFECTADA	NS

0.24	5.89%	NS							
MURO IZQUIERDO		E	0	2.00	0.05	1.35	0.10	2.47%	M							
		G	1.8	0.85	0.15	0	0.13	3.15%	L							
		F	0.3	0.10	0.11	0	0.011	0.27%	L							
		V	0	0	0	0	0	0

**Interpretación:** El muro derecho e izquierdo como fondo del canal se encuentra con un nivel de severidad moderado, por lo cual el nivel de severidad para unidad muestral 02 Se considera moderado.

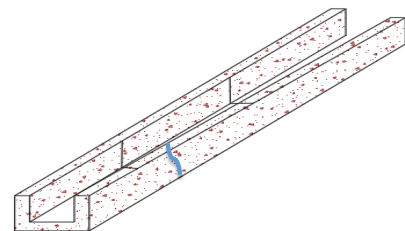
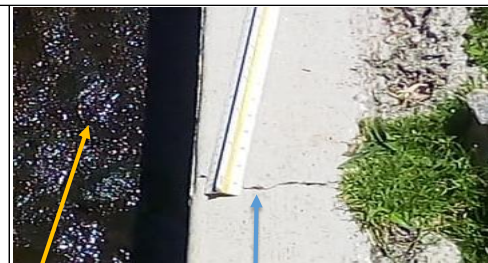
G = GRIETAS	(1.6 - 2) mm.	(2.1 - 4) mm	(Más de 4) mm.	0.84	7.78%	MURO DERECHO										
F = FISURAS	(0.2-0.6) mm.	(0.7 - 1) mm.	(1.1 -1.5) mm.	0.03	0.32%											
V= VEGETACIÓN	< 40%	40% - 80%	> 80%	2.11	19.52%											
				<b>3.16</b>												
ELEMENTOS	PATOLOGÍAS	ABERTURA mm	LARGO m.	ANCHO m	ALTURA EROSIONADA cm.	A. AFECTADA	% A. AFECTADA	N S								
MURO DERECHO	E	0	0	0	0	0	0	N S								
	G	2.4	2.80	0.30	0	0.84	20.74%	M								
	F	0.5	0.1	0.08	0	0.01	0.20%	L								
	V	0	4.8	0.06	0	0.29	7.11%	L								
ELEMENTOS	PATOLOGÍAS	ABERTURA mm	LARGO m.	ANCHO m	ALTURA EROSIONADA cm.	A. AFECTADA	% A. AFECTADA	N S								
FONDO DEL CANAL	E	0	1.20	0.10	1.22	0.12	4.44%	L								
	G	0	0	0	0	0	0	N S								
	F	0.2	0.10	0.10	0	0.01	0.37%	L								
	V	0	5.20	0.30	0	1.56	57.78%	M								
ELEMENTOS	PATOLOGÍAS	ABERTURA mm	LARGO m.	ANCHO m	ALTURA EROSIONADA cm.	A. AFECTADA	% A. AFECTADA	N S

MURO IZQUIERDO	E	0	1.20	0.05	1.14	0.06	1.48%	L								
	G	0	0	0	0	0	0	N S								
	F	0.4	0.12	0.14	0	0.02	0.41%	L								
	V	0	4.34	0.06	0	0.26	6.43%	L

**Interpretación:** El muro derecho y el fondo del canal se encuentra con un nivel de severidad moderado, por lo cual el nivel de severidad para la unidad muestral 04 se considera moderado.

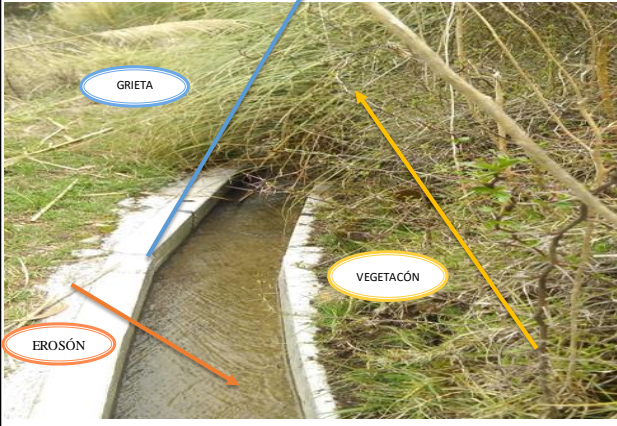
MURO DERECHO	E	0	1.20	0.05	1.22	0.06	1.48%	M								
	G	0	0	0	0	0	0	M								
	F	0.9	0.35	0.10	0	0.04	0.86%	M								
	V	0	2.75	0.3	0	0.83	20.37%	L								
FONDO DEL CANAL	E	0	1.90	0.22	1.40	0.42	15.48%	M								
	G	0	0	0	0	0	0	M								
	F	0.7	0.10	0.08	0	0.01	0.30%	M								
	V	0	0.65	0.1	0	0.07	2.41%	L								
MURO IZQUIERDO	E	0	0	0	0	0	0	N S								
	G	4.2	3.00	0.45	0	1.350	33.33%	S								
	F	0.8	0.10	0.10	0	0.010	0.25%	M								
	V	0	1.2	0.16	0	0.192	4.74%	L

**Interpretación:** El muro derecho y fondo del canal se encuentra con un nivel de severidad moderado, por lo cual el nivel de severidad para la unidad muestral 10 es moderado.

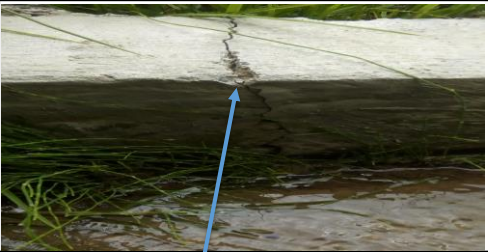
2.70													
ELEMENTOS	PATOLOGÍAS	ABERTURA mm	LARGO m.	ANCHO m	ALTURA EROSIONADA cm.	A. AFECTADA	% A. AFECTADA										
MURO DERECHO	E	0	2.17	0.03	1.12	0.07	1.61%	N S									
	G	0	0	0	0	0	0	L									
	F	0.5	0.12	0.07	0	0.01	0.21%	L									
	V	0	2.65	0.15	0	0.40	9.81%	L									
FONDO DEL CANAL	E	0	2.25	0.10	1.17	0.23	8.33%	L									
	G	0	0	0	0	0	0	L									
	F	0.2	0.10	0.06	0	0.01	0.22%	L									
	V	0	1.80	0.13	0	0.23	8.67%	L									
MURO IZQUIERDO	E	0	0	0	0	0	0	N S									
	G	3.2	3.00	0.45	0	1.35	33.3%	M									
	F	0.3	0.10	0.11	0	0.01	0.3%	L									
	V	0	2.7	0.15	0	0.41	10.0%	L

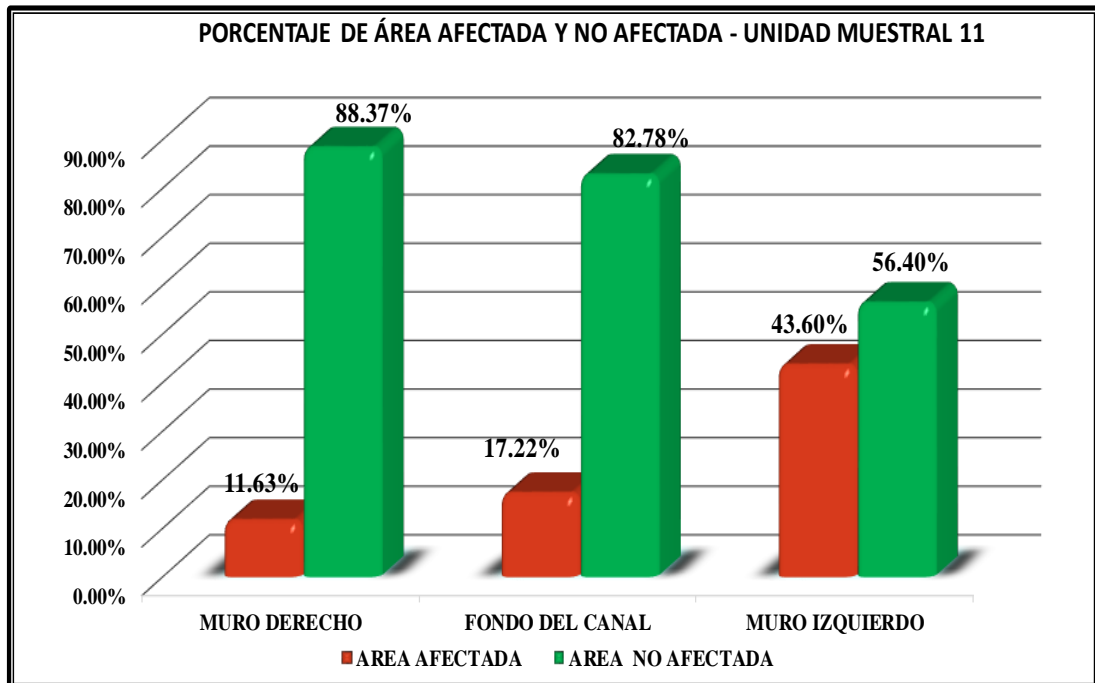
Grafico 42. Área afectada y no afectada por elemento en la unidad muestral 11.

**Interpretación:** El muro izquierdo del canal tiene una mayor área afectada.

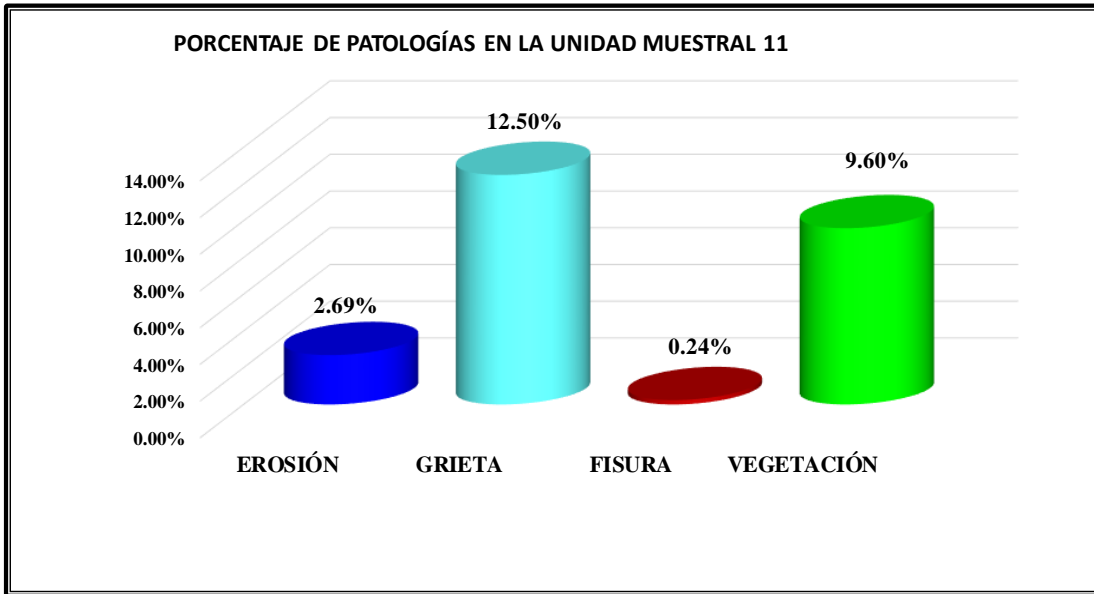
Gráfico 43: Porcentaje de patologías en la unidad muestral 11.

**Interpretación:** La grieta predomina con un mayor porcentaje de patología en la unidad muestral 11.

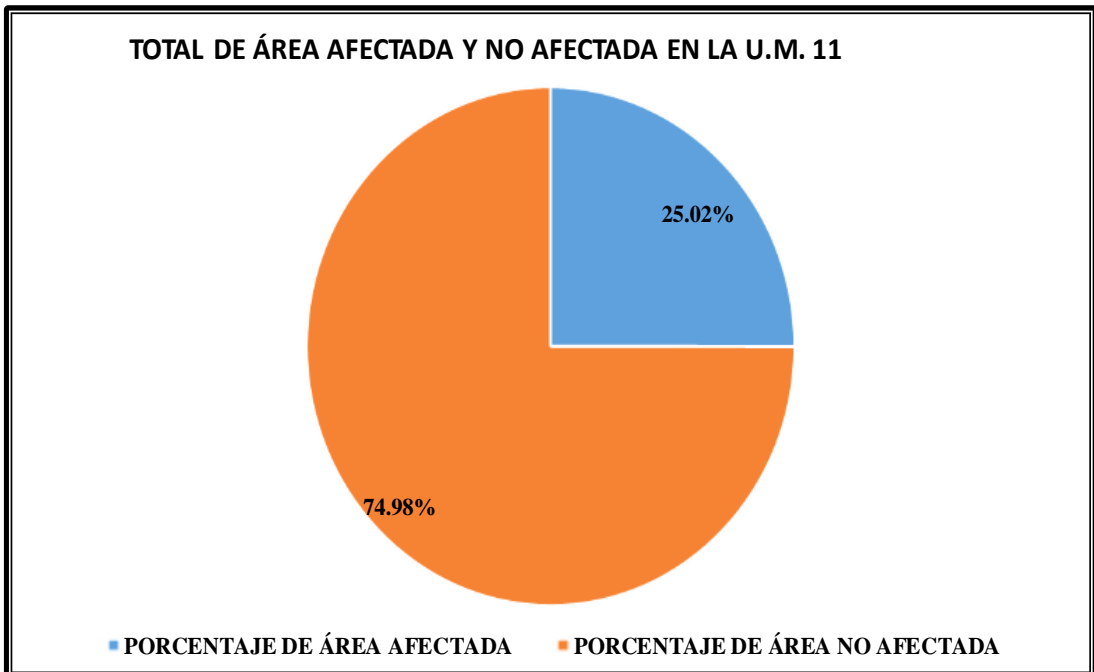
Gráfico 44: Porcentaje de área total afectada y no afectada en la unidad muestral 11.

**Interpretación:** El 25.02% de la unidad muestral 11 se encuentra afectada por algunas de las cuatro patologías analizadas.

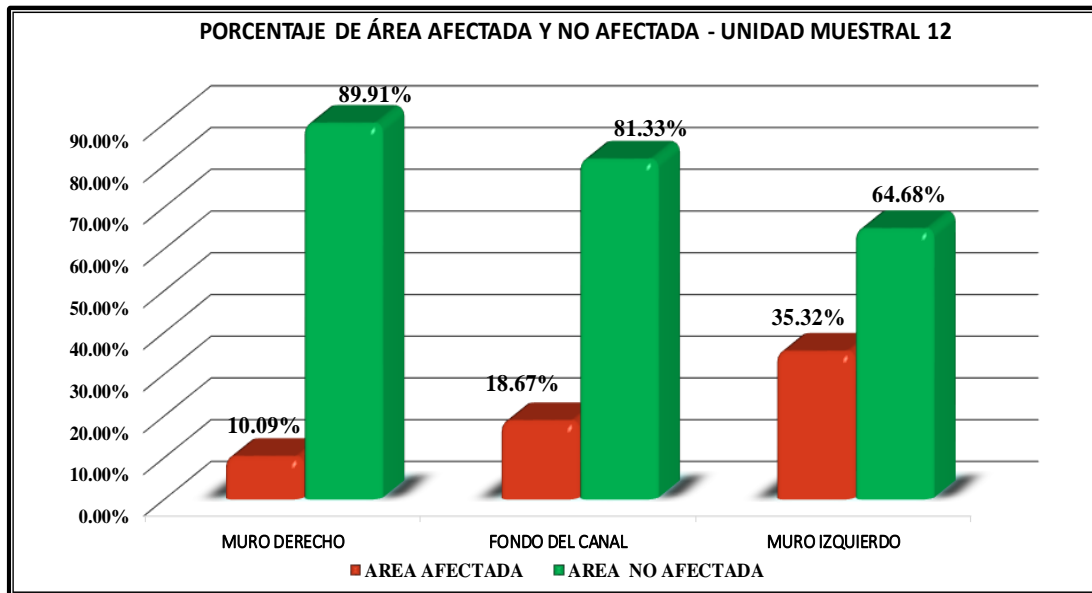
Grafico 46: Área afectada y no afectada por elemento en la unidad muestral 12.

**Interpretación:** El muro izquierdo del canal tiene una mayor área afectada

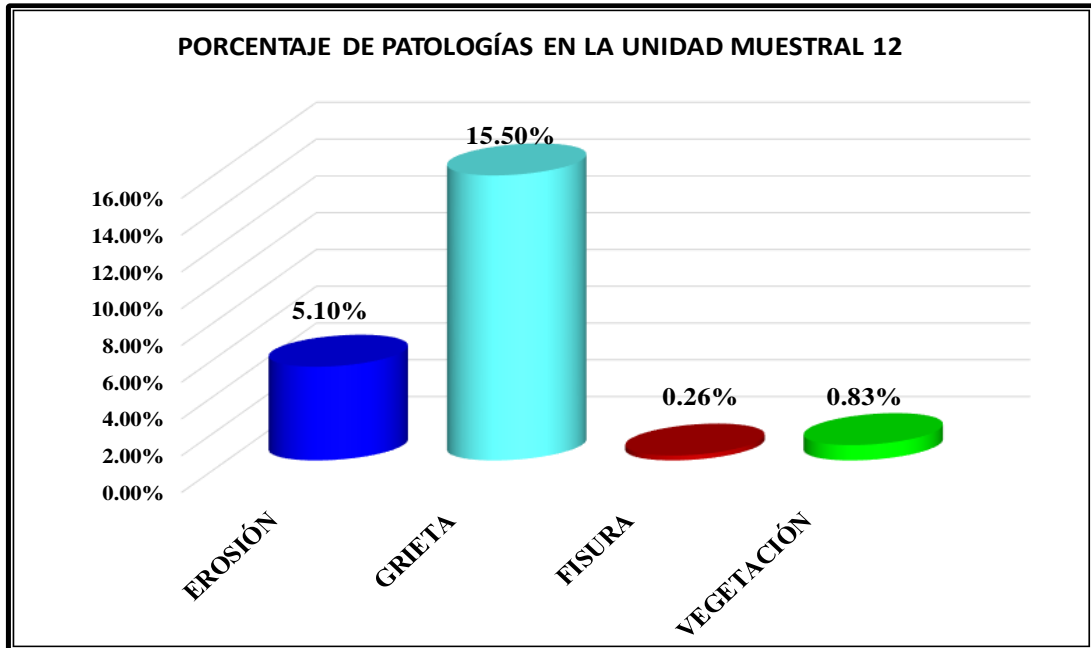
Gráfico 47: Porcentaje de patologías en la unidad muestral 12.

**Interpretación:** La grieta predomina con un mayor porcentaje de patologías encontradas en la unidad muestral 12.

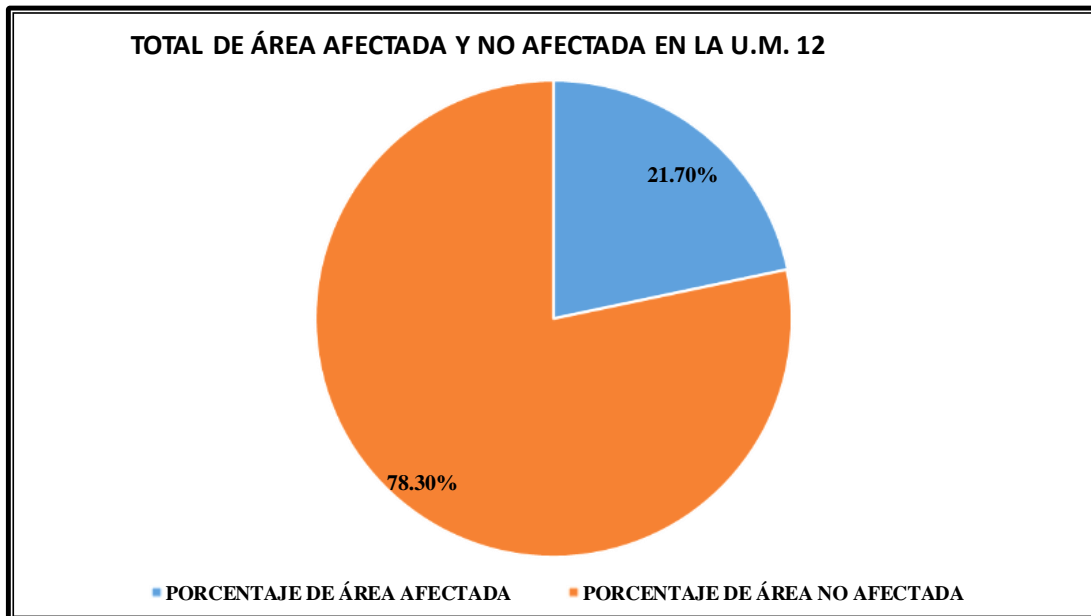
Gráfico 48: Porcentaje de área total afectada y no afectada en la unidad muestral 12.

**Interceptación:** El 21.70% de la unidad muestral 12 se encuentra afectada por alguna de las cuatro patologías analizadas.

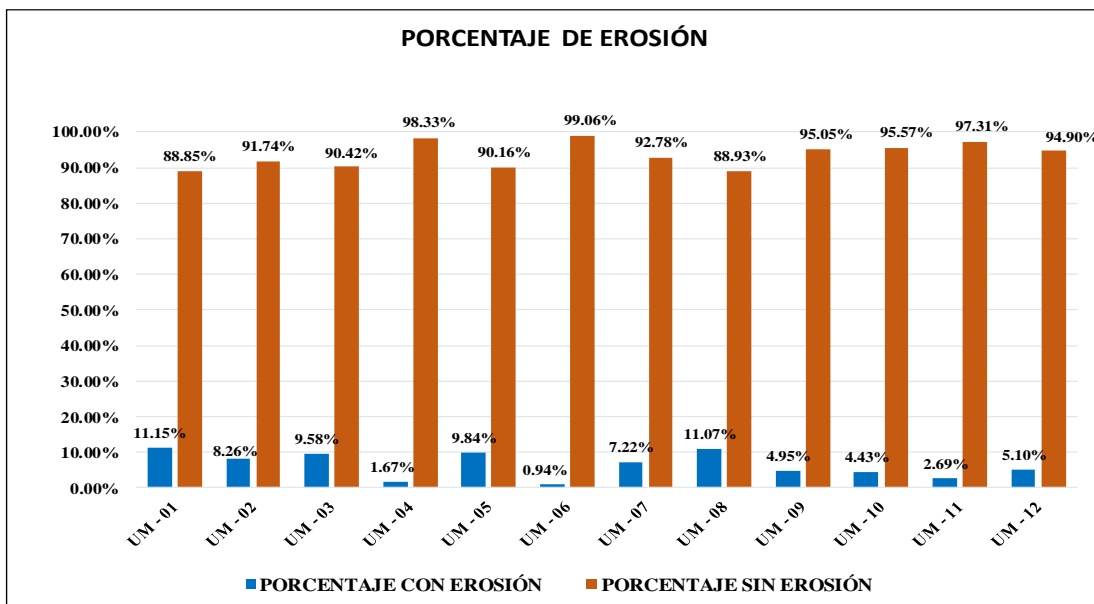
Gráfico 49. Porcentaje total de erosión.

**Interpretación:** Si consideramos todas las unidades muestrales el 6.41% equivalente a 8.31 m<sup>2</sup> de toda el área corresponde a erosión, predomina el nivel de severidad moderado.

**Interpretación:** Todas las unidades muestrales presentan erosión.

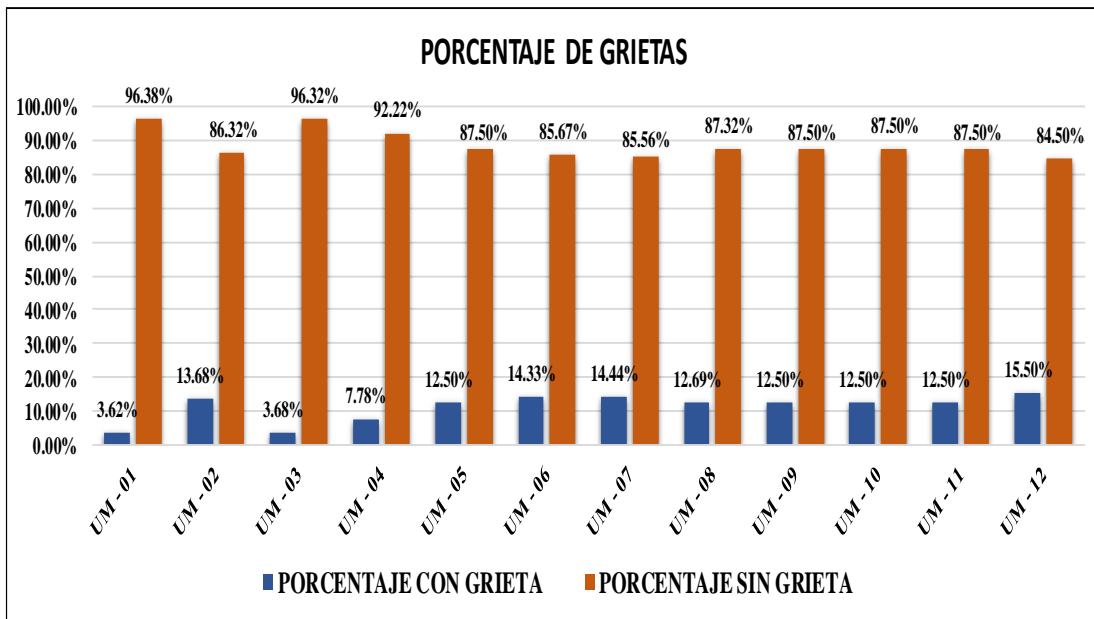
Grafico 50: Porcentaje total de grieta

**Interpretación:** Si consideramos todas las unidades muestrales, el 11.31% equivalente a 14.66 m2 de toda el área corresponde a grieta, predomina el nivel de severidad moderado.

**Interpretación:** Todas las unidades muestrales presentan grieta.

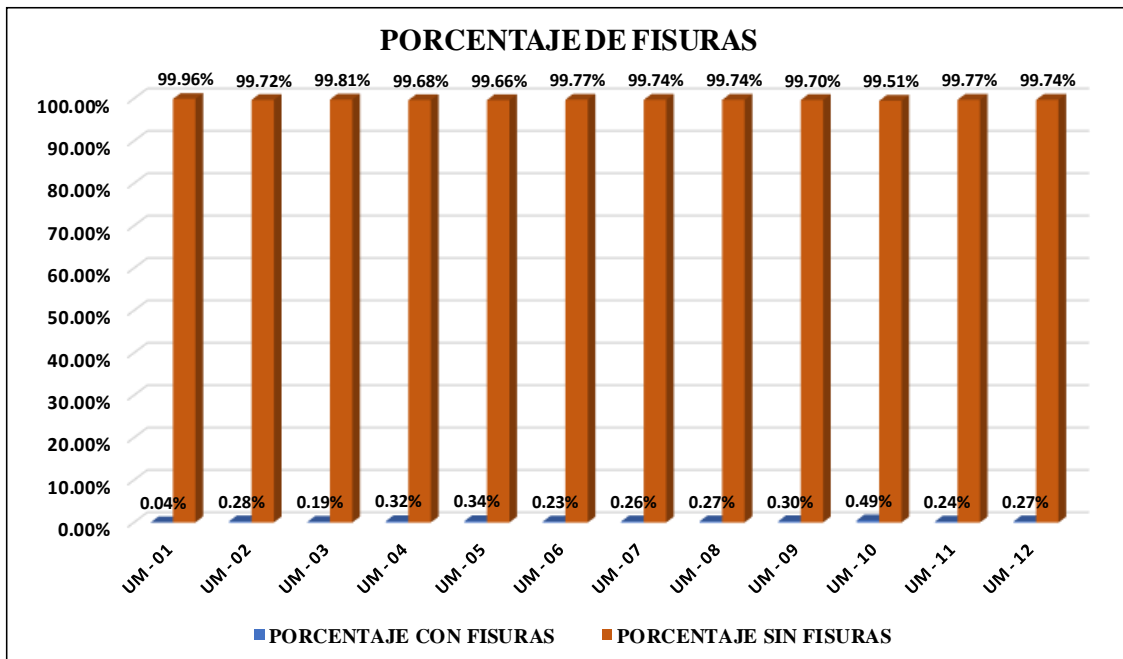
Grafico 51: Porcentaje total de fisuras.

**Interpretación:** Si consideramos todas las unidades muestrales, el 0.27% equivalente a 0.38 m<sup>2</sup> de toda el área corresponde a fisuras, predominado el nivel de severidad leve.

**Interpretación:** Todas las unidades muestrales presentan fisuras.

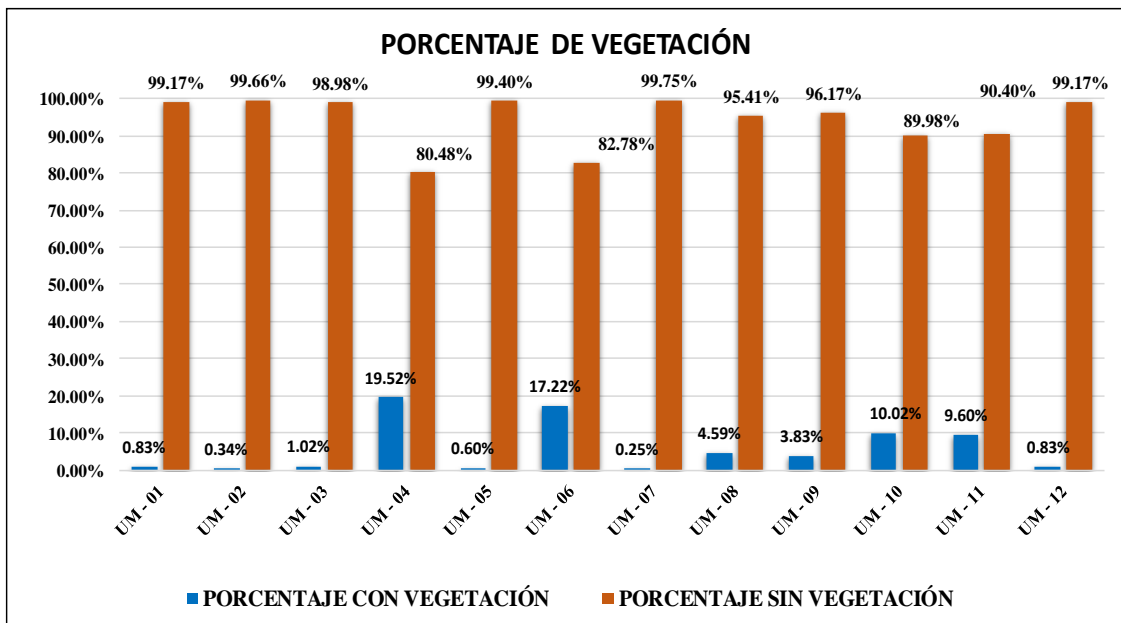
Grafico 52: Porcentaje total de vegetación.

**Interpretación:** Si consideramos toda la unidad muestrales, es 5.72% equivalente a 7.42 m2 de toda el área corresponde a la vegetación, predominando el nivel de severidad leve.

**Interpretación :** Las unidades muestrales 04 y 06 presentan vegetación en un mayor porcentaje.

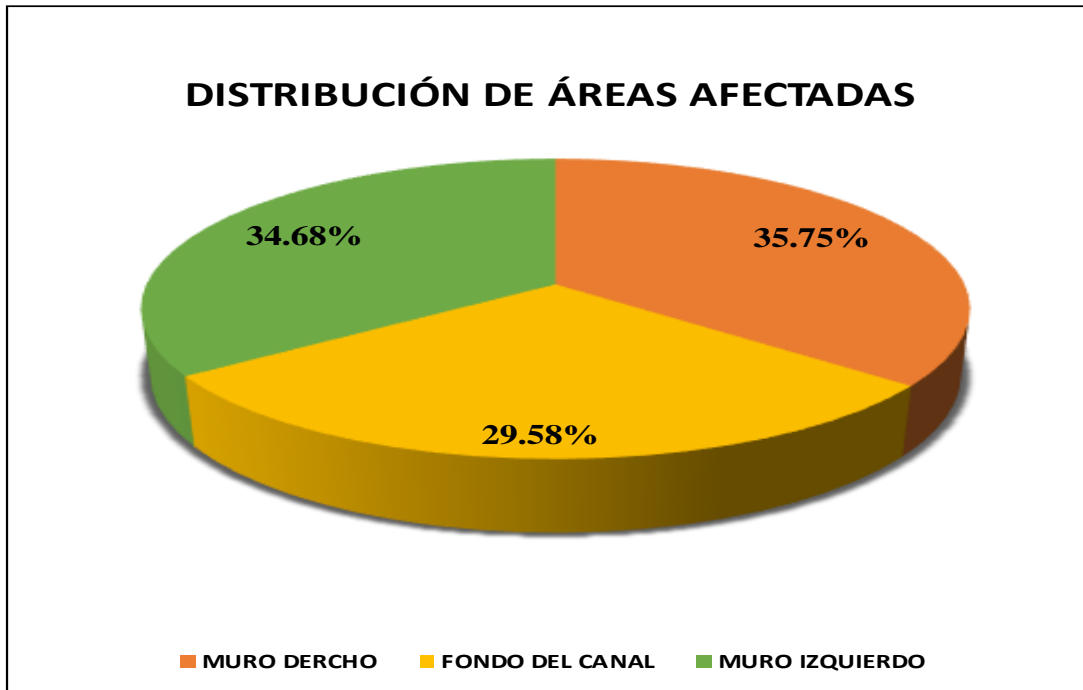
Gráfico 53: Distribución de áreas afectadas por elementos del canal.

**Interpretación:** El mayor porcentaje de área afectada se encuentra en el muro derecho del canal con 35.75%, predominado la patología grieta con un nivel de severidad moderado.

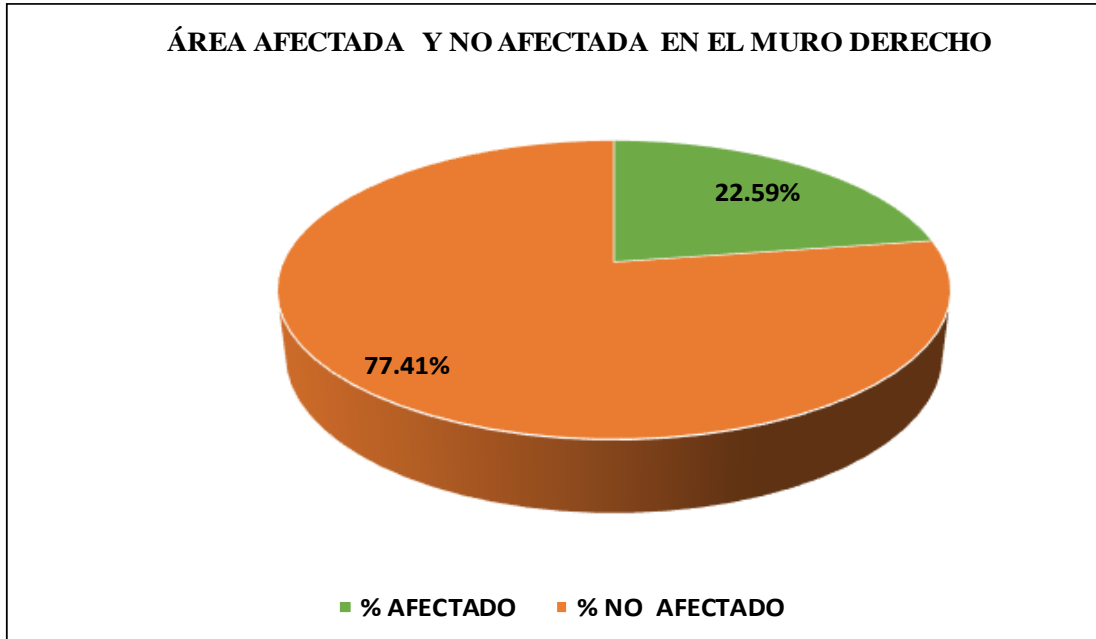
Gráfico 54: Porcentaje de área afectada y no afectada en el muro derecho del canal.

**Interpretación:** El 22.59% del muro derecho del canal presenta patologías, predominando la patología grieta con un nivel de severidad moderado.

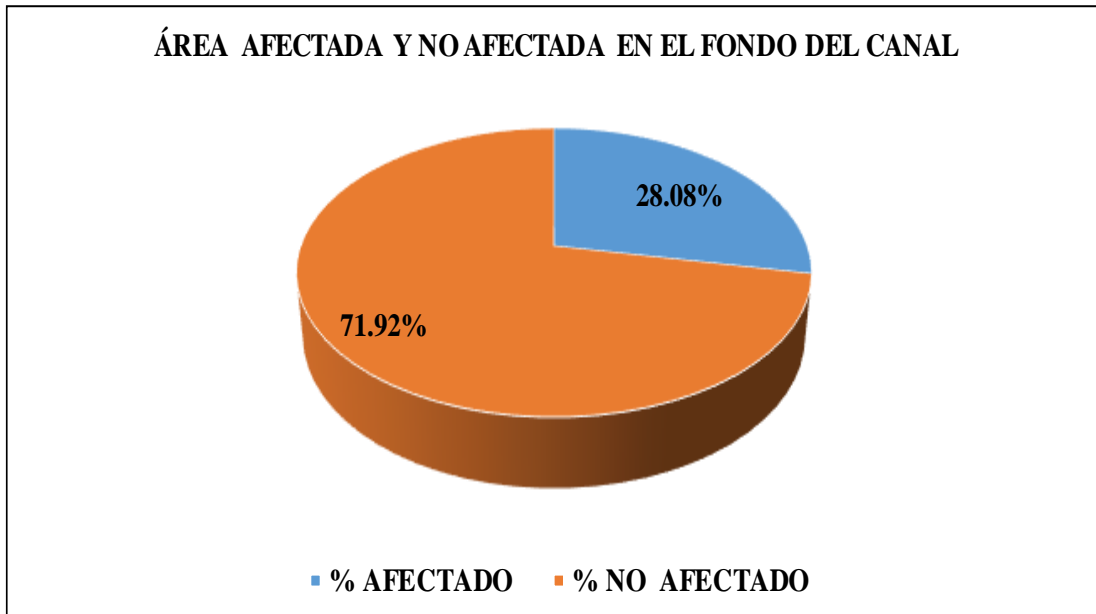
Gráfico 55: Porcentaje de área afectada y no afectada en el fondo del canal

**Interpretación:** El 28.08% del fondo del canal presenta patologías, predominando la patología erosión con un nivel de severidad moderado.

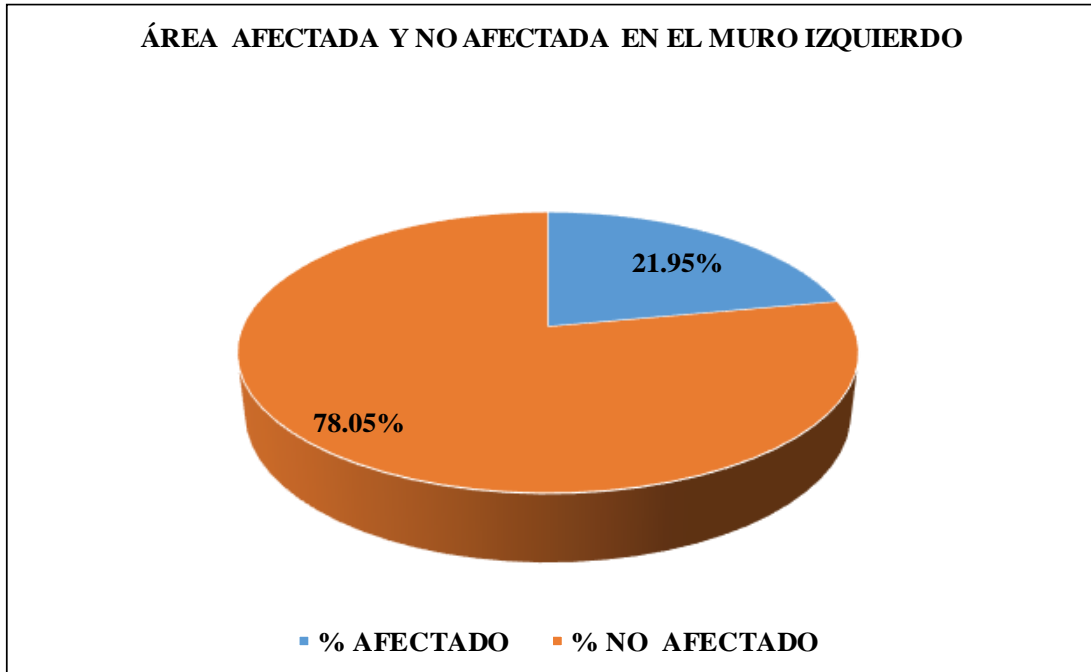
Gráfico 56: Porcentaje de área afectada y no afectada en el muro izquierdo del canal

**Interpretación:** El 21.95% del muro izquierdo del canal presenta patologías, predominando la patología grieta con un nivel de severidad moderado.

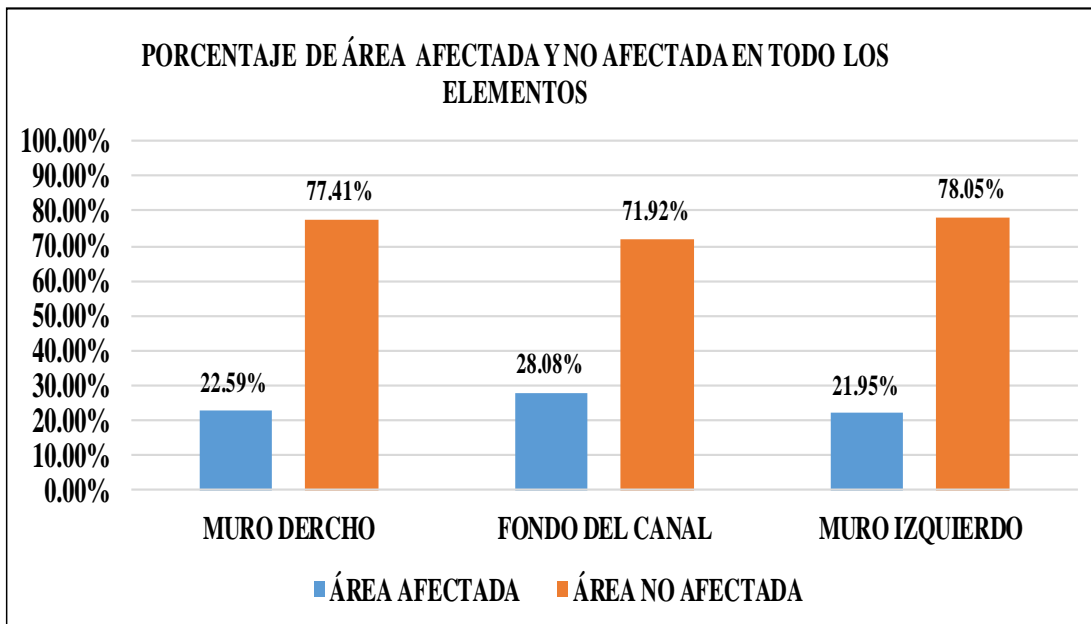
Gráfico 57: Porcentaje total de área afectada y no afectada

**Interpretación:** El fondo del canal presenta un mayor porcentaje de patologías.

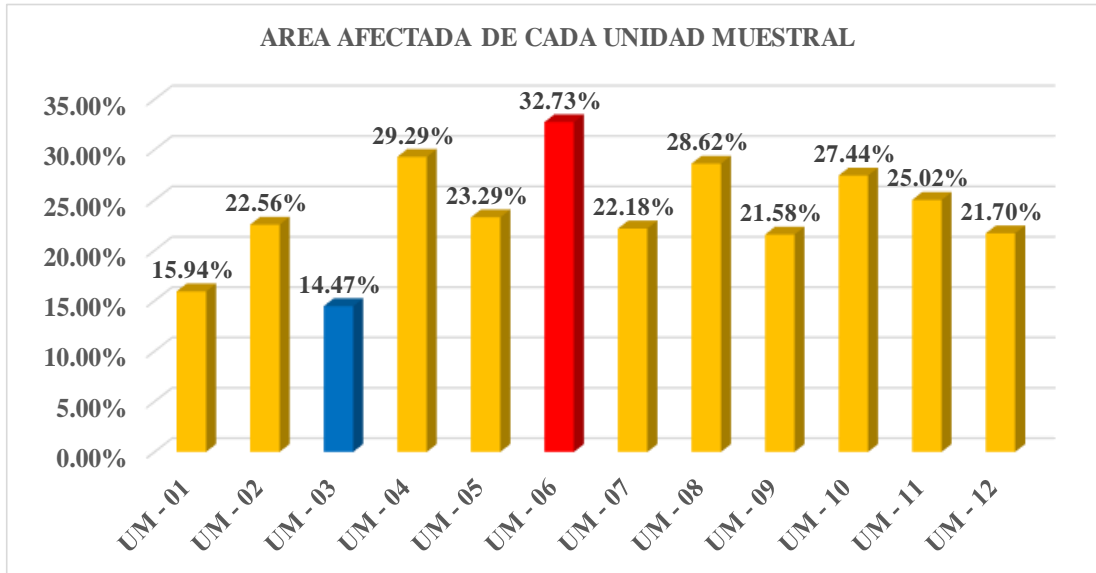
Gráfico 58: Área afectada de cada unidad muestral.

Interpretación: La unidad muestral 6 presenta mayor porcentaje de patología.

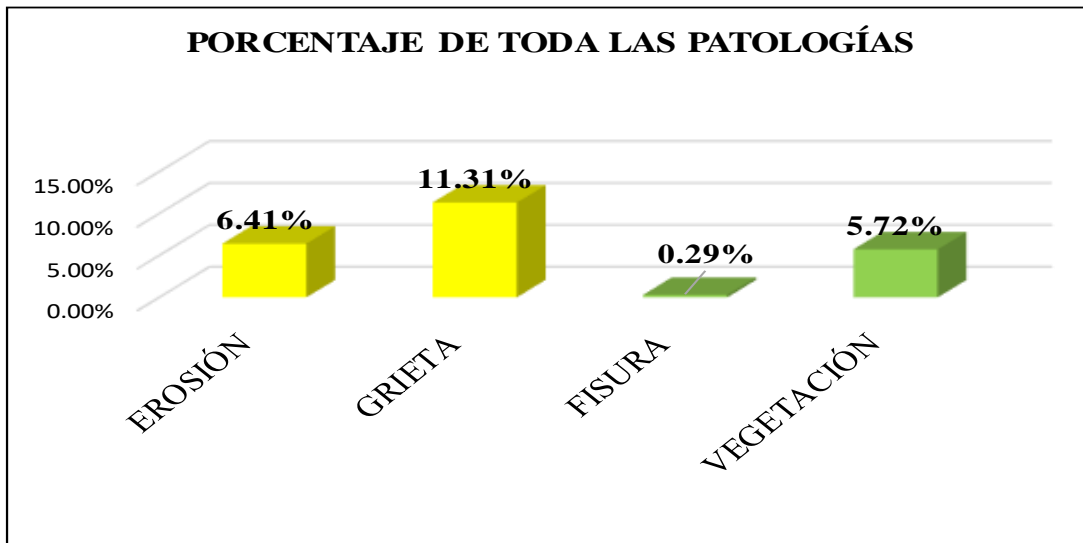
Gráfico 59: porcentaje de las 12 patologías.

Interpretación: la grieta predomina con 11.31% de patología encontrada en las 12 unidades muestrales.

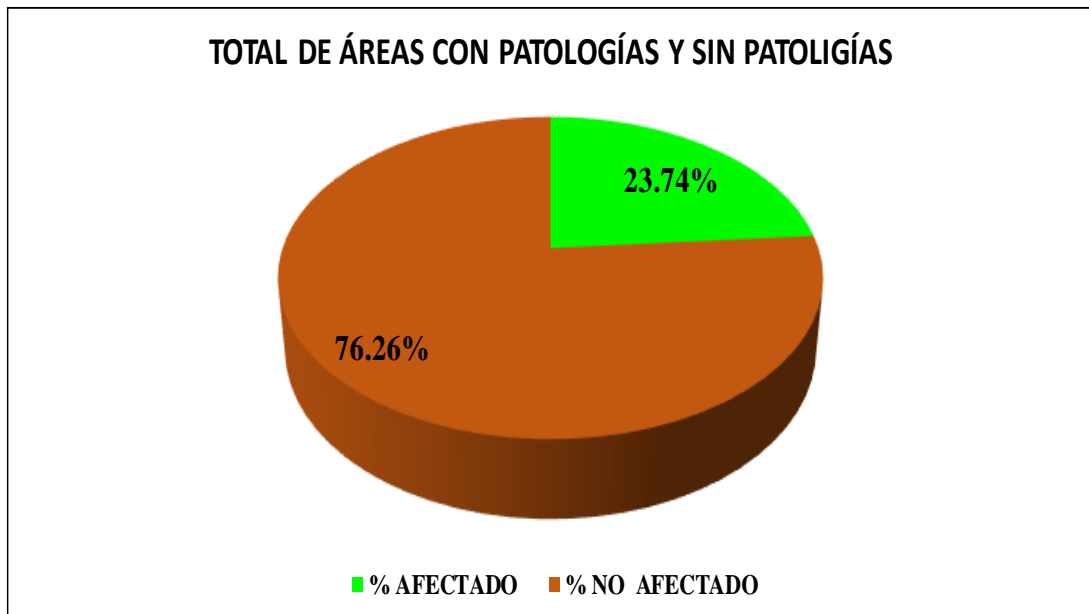
Gráfico 60: Porcentaje total de áreas con patologías y sin patologías

**Interpretación:** El 23.74% de toda la muestra se encuentra afectado por alguna de las cuatro patologías analizadas, predominando la patología grieta con un nivel de severidad moderado y la patología erosión con un nivel de severidad moderado.
