UNIVERSIDAD CATÓLICA LOS ÁNGELES DE CHIMBOTE

**DETERMINACIÓN Y EVALUACIÓN DE LAS
PATOLOGÍAS DEL PAVIMENTO RÍGIDO DE LAS
CUADRAS: 6, 7, 8, 9 Y 10 DE LA AVENIDA AMAZONAS
AA.HH. JOSÉ CARLOS MARIATEGUI - DISTRITO DE
CALLERÍA, PROVINCIA DE CORONEL PORTILLO,
REGIÓN DE UCAYALI, JULIO - 2018**

TESIS PARA OPTAR EL TÍTULO DE INGENIERO CIVIL

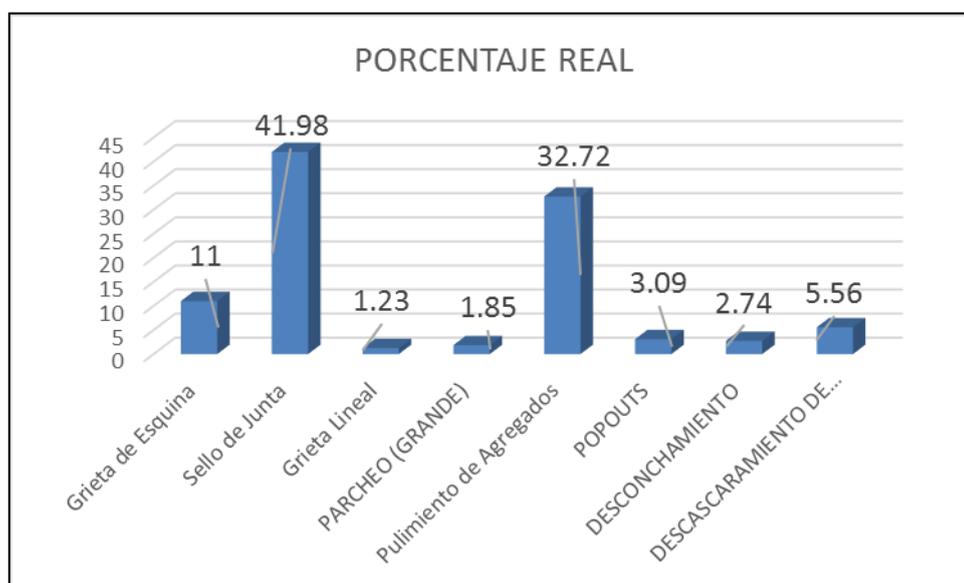
Tabla 14: Porcentaje real UM – 01

La UM 01 presenta mayores daños en sello de junta con 41.98%, el pulimiento de agregados con 32.72%, la grieta de esquina con 11% y en situaciones menores están el descascaramiento con 5.56%, descochamiento, popouts, parcheo y grieta lineal.

El grado de severidad de las patologías es BAJA. El pavimento posee un PCI BUENO con 66.74%.

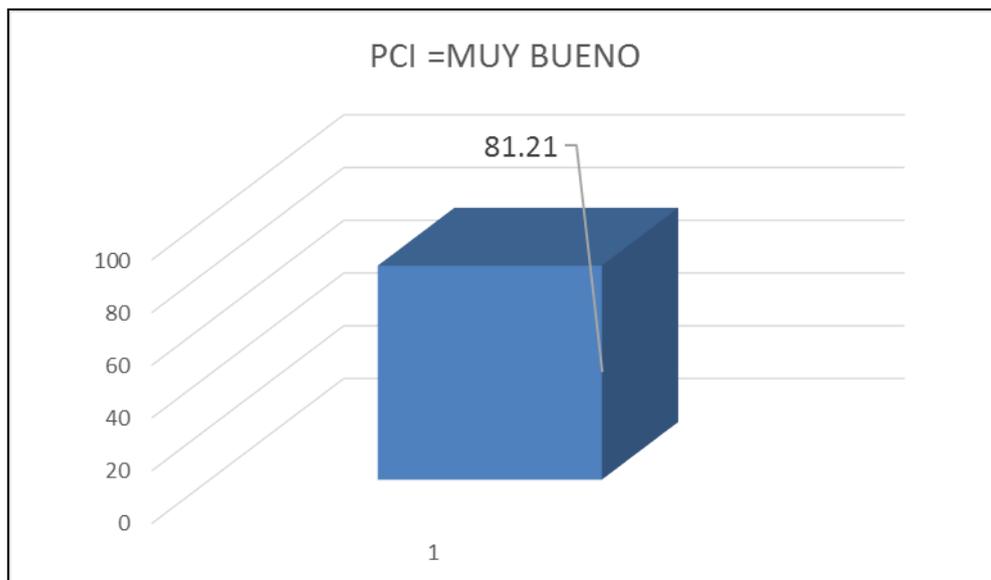
Tabla 16: Calculo de valor deducido corregido (VDC) – UM 02

CALCULO DEL NUMERO MAXIMO ADMISIBLE DE FALLA PERMITIDA (m)												
var =8.79			m= 9.376									
CALCULO DEL VALOR DEDUCIDO CORREGIDO (VDC)												
VALORES DEDUCIDOS									q	VDT	VDC	
1	8.79	3.37	2.42	2.19	2	0			6	18.77	0	
2	8.79	3.37	2.42	2.19	2	2			5	20.77	0	
3	8.79	3.37	2.42	2.19	2	2			4	20.77	1.54	
4	8.79	3.37	2.42	2	2	2			3	20.58	11.41	
5	8.79	3.37	2	2	2	2			2	20.16	16.13	
6	8.79	2	2	2	2	2			1	18.79	18.79	
7												
8												
										VDC _{Max}	18.79	
RANGO DE CLASIFICACION DEL PCI												
RANGO PCI		ESTADO	COLOR	PCI = 100 - VDC _{Max}								
100	85	EXCELENTE										
85	70	MUY BUENO		PCI = 81.21								
70	55	BUENO		CLASIFICACION								
55	40	REGULAR		MUY BUENO								
40	25	MALO										
25	10	MUY MALO										
10	0	FALLADO

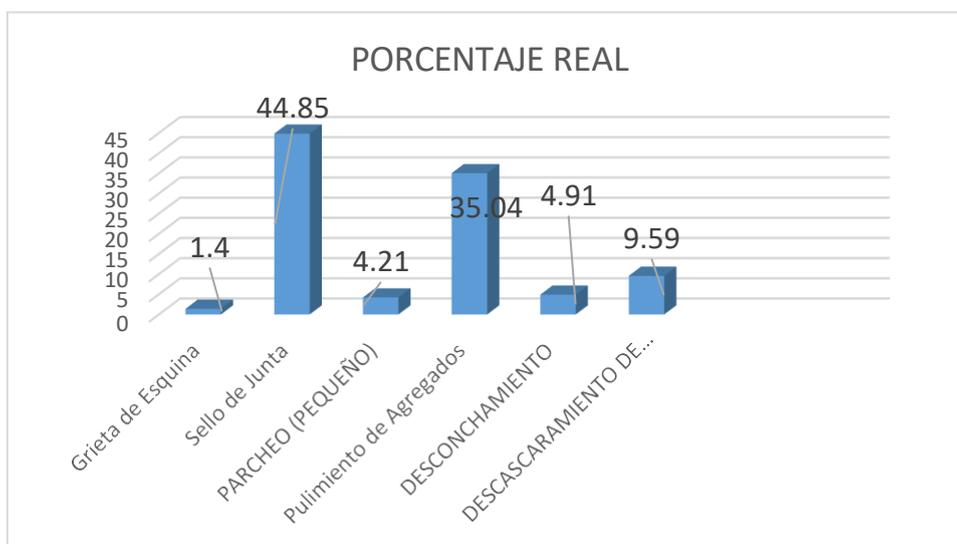
Tabla 24: Porcentaje real UM – 02

La UM 02, presenta al sello de junta con 44.85% con mayor de daño, en Segundo lugar se encuentra el pulimiento de agregados con 35.04% y en porcentajes menores están el descascaramiento de esquina con 9.59%, el descochamiento con 4.91%, el parcheo con 4.21%, y la grieta de esquina con 1.4%.

Presenta un grado de severidad BAJO, con un PCI de grado BUENO CON 81.21%

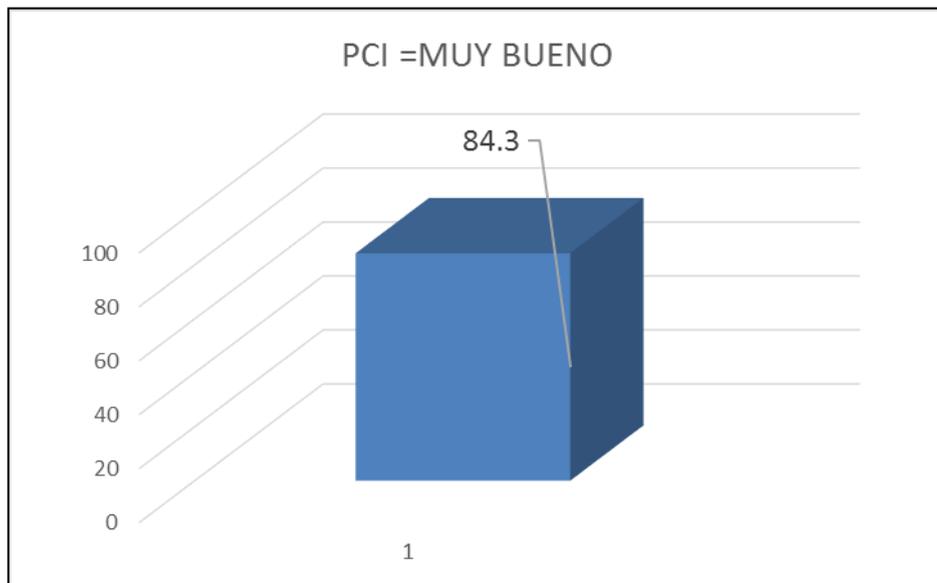
Tabla 26: Calculo de valor deducido corregido (VDC) – UM 03

CALCULO DEL NUMERO MAXIMO ADMISIBLE DE FALLA PERMITIDA (m)											
var =9.7		m= 9.293									
CALCULO DEL VALOR DEDUCIDO CORREGIDO (VDC)											
VALORES DEDUCIDOS									q	VDT	VDC
1	9.7	2	1.63	0					4	13.33	
2	9.7	2	1.63	2					3	15.33	
3	9.7	2	2	2					2	15.7	
4	9.7	2	2	2					1	15.70	15.7
5											
6											
7											
8											
									VDC _{Max}	15.7	
RANGO DE CLASIFICACION DEL PCI											
RANGO PCI		ESTADO	COLOR	PCI = 100 - VDC _{Max}							
100	85	EXCELENTE									
85	70	MUY BUENO		PCI = 84.3							
70	55	BUENO		CLASIFICACION							
55	40	REGULAR		MUY BUENO							
40	25	MALO									
25	10	MUY MALO									
10	0	FALLADO

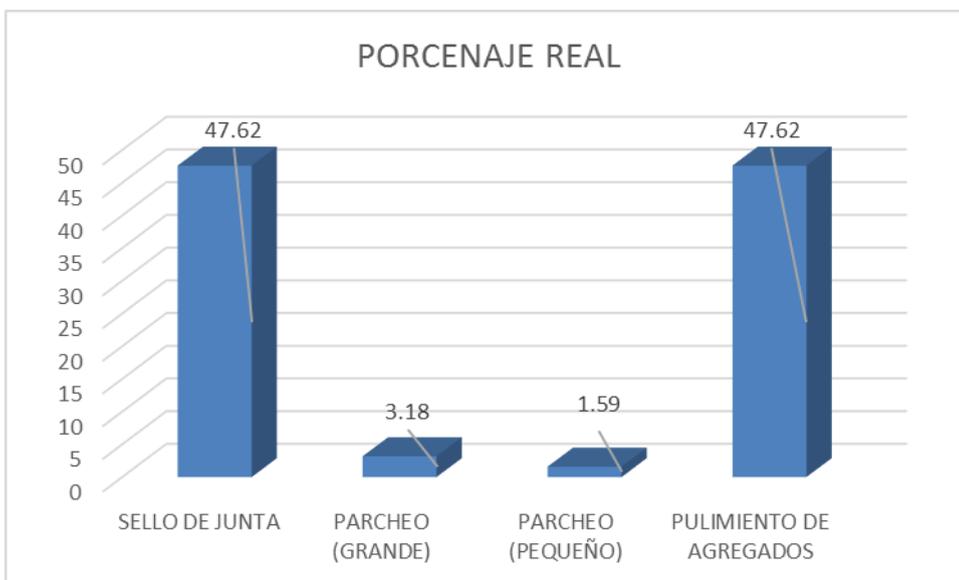
Tabla 32 Porcentaje real UM - 03

En la UM 03, el sello de junta alcanza un mayor porcentaje con 47.62%, así como el pulimiento de agregados con 47.62%. Sin embargo los porcentajes menores lo constituyen el parcheo grande con 3.18% y el parcheo menor con 1.56%.

Tiene un grado de severidad MEDIA y un PCI MUY BUENO con 84.3\$.

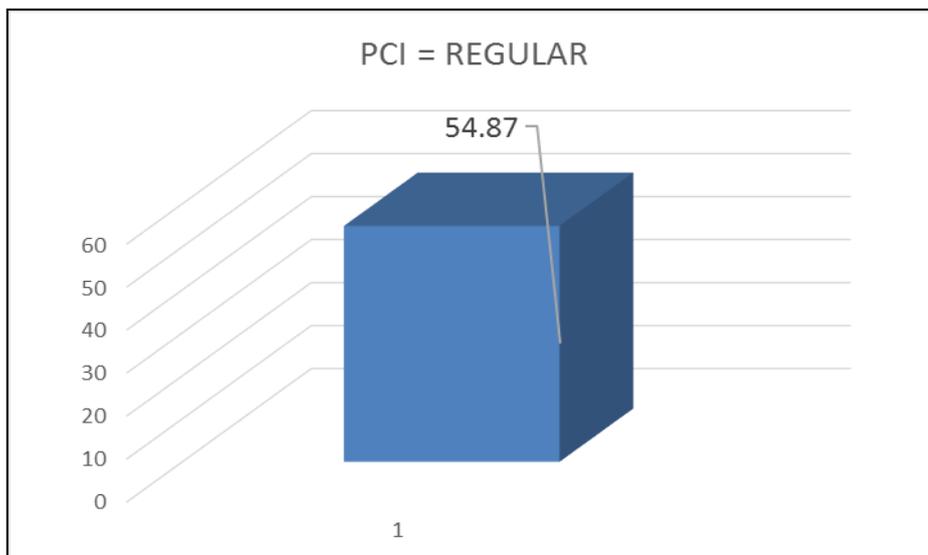
Tabla 34: Calculo de valor deducido corregido (VDC) – UM 04

CALCULO DEL NUMERO MAXIMO ADMISIBLE DE FALLA PERMITIDA (m)												
var =37.84			m= 6.709									
CALCULO DEL VALOR DEDUCIDO CORREGIDO (VDC)												
VALORES DEDUCIDOS										q	VDT	VDC
1	37.84	16.85	9.7	2						4	66.39	38.91
2	37.84	16.85	9.7	2						3	66.39	25.6
3	37.84	16.85	2	2						2	58.69	45.13
4	37.84	2	2	2						1	43.84	43.84
5												
6												
7												
8												
											VDC _{Max}	45.13
RANGO DE CLASIFICACION DEL PCI												
RANGO PCI		ESTADO	COLOR	PCI = 100 - VDC _{Max}								
100	85	EXCELENTE										
85	70	MUY BUENO		PCI = 54.87								
70	55	BUENO		CLASIFICACION								
55	40	REGULAR		REGULAR								
40	25	MALO										
25	10	MUY MALO										
10	0	FALLADO

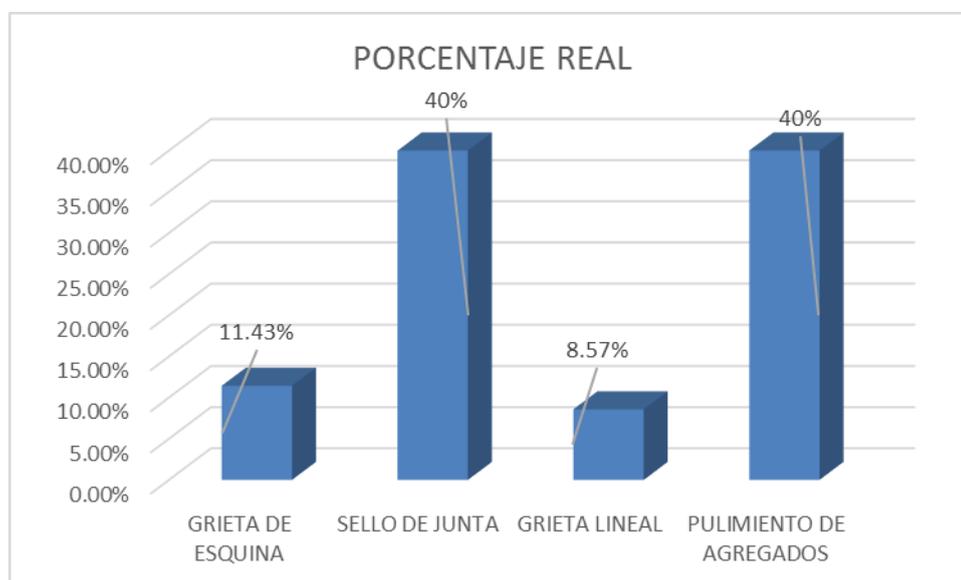
Tabla 40: Porcentaje real UM – 04

En la UM 04, el sello de junta tiene una mayor representatividad con un 40%, así como el pulimiento de agregados con 40%, la grieta de esquina con un 11.43% y en un porcentaje menor la grieta lineal con 8.57%.

Presenta un grado de severidad BAJA, con un PCI REGULAR.

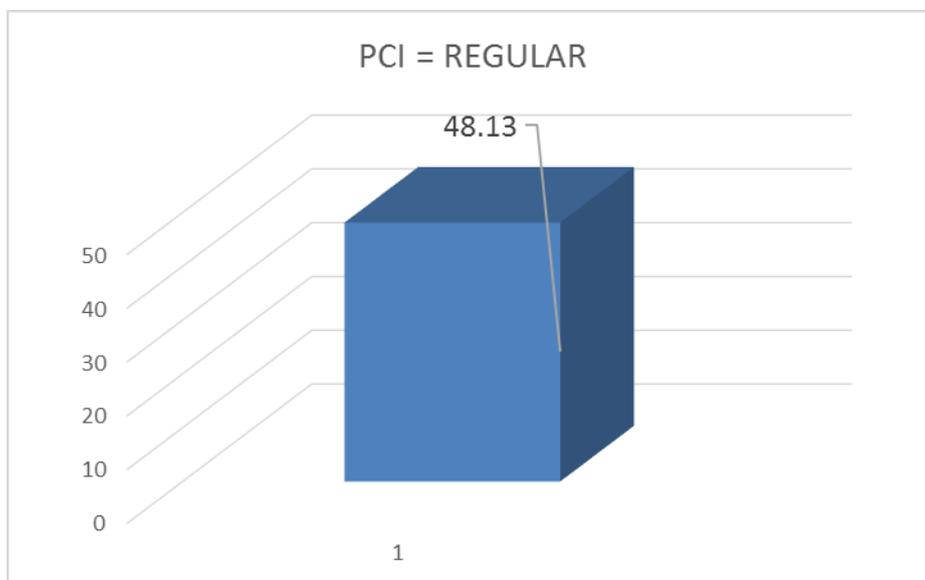
Tabla 42: Calculo de valor deducido corregido (VDC) – UM 05

CALCULO DEL NUMERO MAXIMO ADMISIBLE DE FALLA PERMITIDA (m)												
var =39.87		m= 6.522										
CALCULO DEL VALOR DEDUCIDO CORREGIDO (VDC)												
VALORES DEDUCIDOS										q	VDT	VDC
1	39.87	9.7	4.87	2.23	2	1.84	0.5			7	61.01	28.88
2	39.87	9.7	4.87	2.23	2	1.84	2			6	62.51	31.51
3	39.87	9.7	4.87	2.23	2	2	2			5	62.67	34.18
4	39.87	9.7	4.87	2.23	2	2	2			4	62.67	36.75
5	39.87	9.7	4.87	2	2	2	2			3	62.44	40.09
6	39.87	9.7	2	2	2	2	2			2	59.57	45.71
7	39.87	2	2	2	2	2	2			1	51.87	51.87
8												
											VDC _{Max}	51.87
RANGO DE CLASIFICACION DEL PCI												
RANGO PCI		ESTADO	COLOR	PCI = 100 - VDC _{Max}								
100	85	EXCELENTE										
85	70	MUY BUENO		PCI = 48.13								
70	55	BUENO		CLASIFICACION								
55	40	REGULAR		REGULAR								
40	25	MALO										
25	10	MUY MALO										
10	0	FALLADO

- **La UM 5** es la que presenta el más alto valor deducido VDC 51.87, el cual indica un mayor daño en el pavimento y se relaciona con la condición del pavimento que presenta un PCI de 48.13 % el cual nos indica su condición de **REGULAR**. **La UM 4**, ocupa el segundo lugar en deterioros con un VDC de 45.13 y un PCI de 54.87 con una condición de **REGULAR**.
- El índice de condición en general en las cinco muestras es **BAJO**.

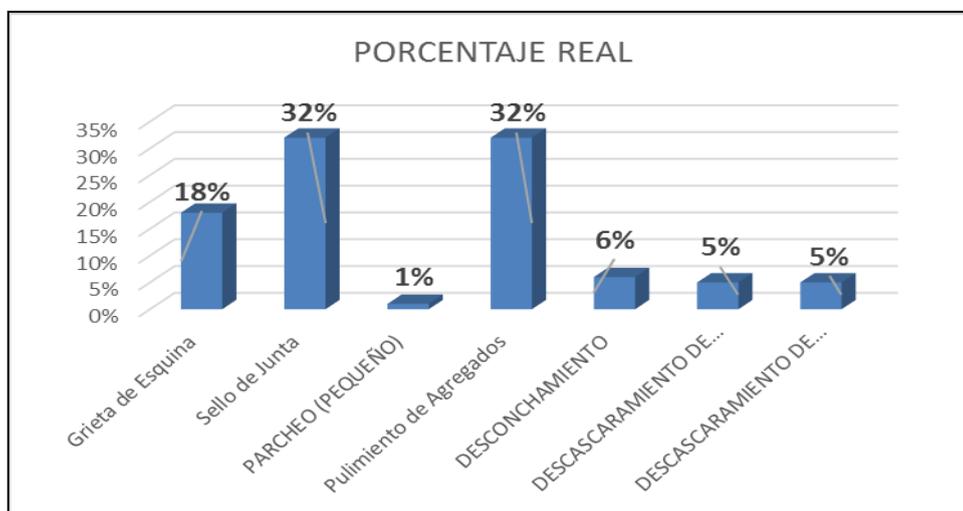
Descripción e interpretación

El cuadro nos indica que las fallas de mayor preponderancia son el sello de junta con 32% y el pulimiento de agregados con un 32%. En un tercer lugar se encuentra la grieta de esquina con 18%. Los niveles más bajos lo encontramos en los parcheos con 1%. Tiene un grado de severidad BAJA y un PCI REGULAR con 48.13%.

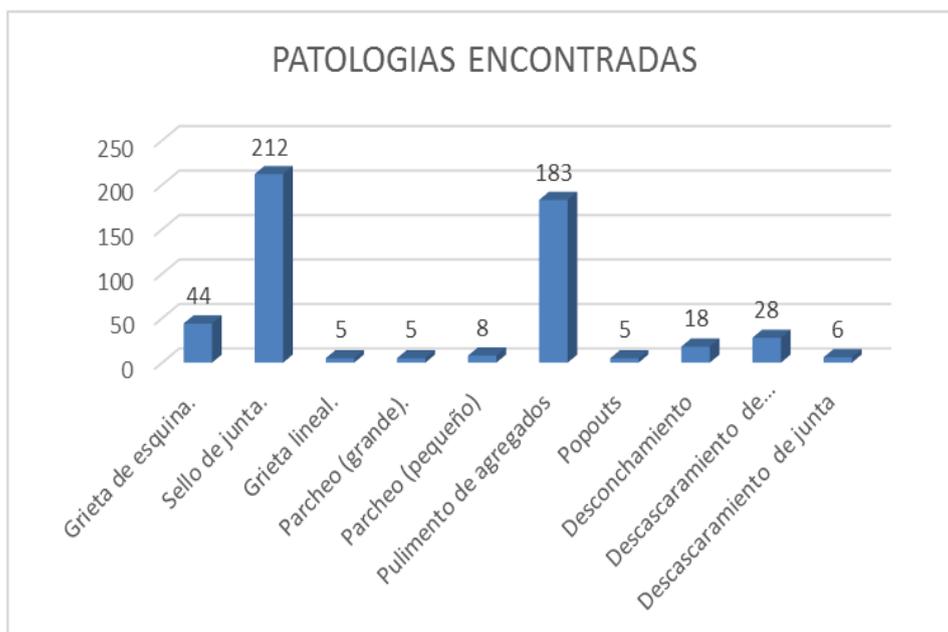
Grafica 1 Patologias encontradas

En general se analizaron 212 paños en cinco tramos. De este total las principales patologías son: Sello de junta y Pulimiento de agregados. Las patologías en general presentan un grado de severidad BAJA y un PCI BUENO con 67.1%.

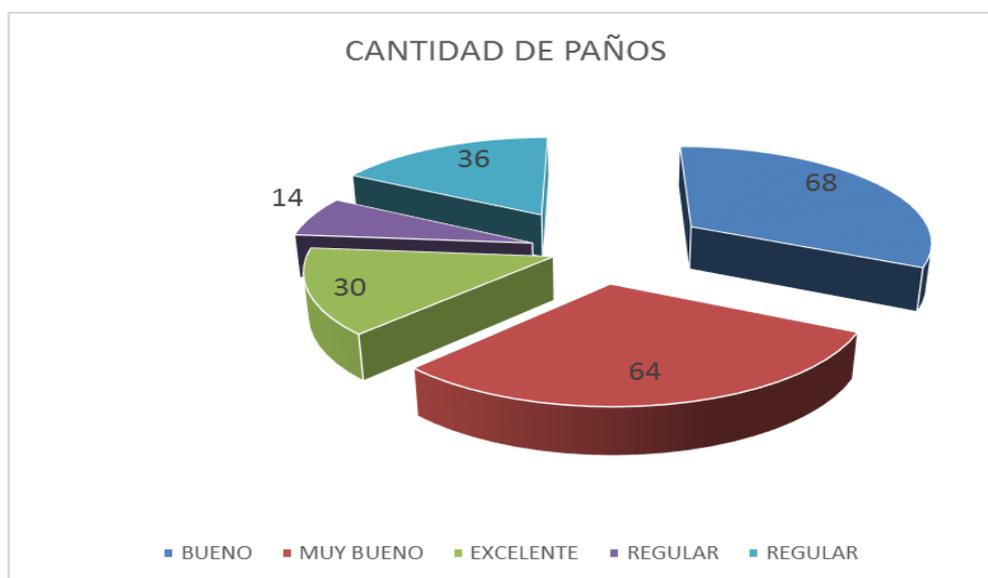
Grafica 2 Cantidad de paños

MUESTRA	PCI	CASIFICACION	Nº DE PAÑOS
UM - 01	66.7	BUENO	68
UM - 02	81.2	MUY BUENO	64
UM - 03	84.3	EXCELENTE	30
UM - 04	54.9	REGULAR	14
UM - 05	48.1	REGULAR	36
PROMEDIO	67.1	BUENO	212

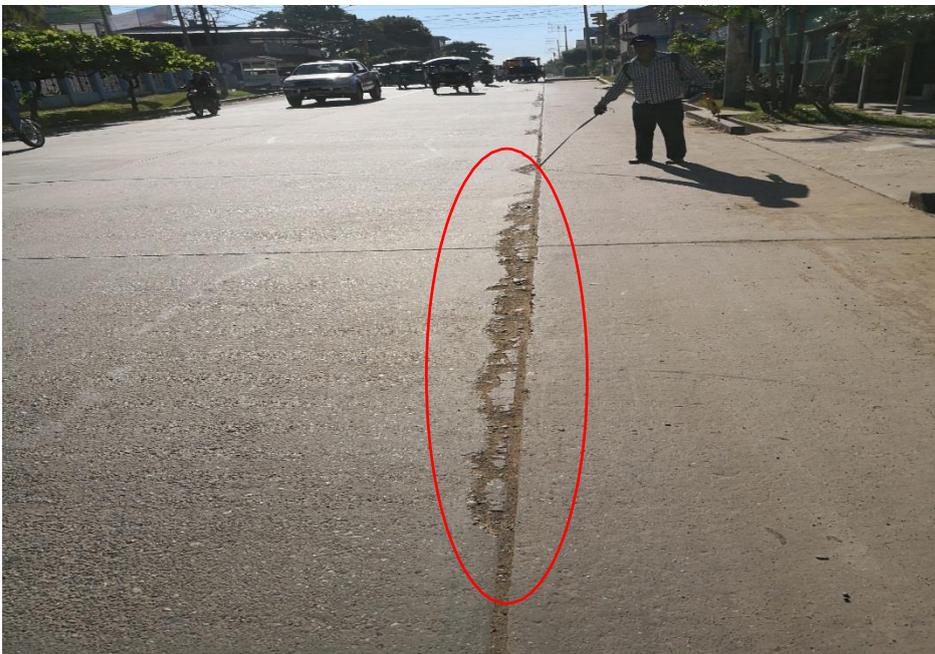
Descascaramiento de Junta

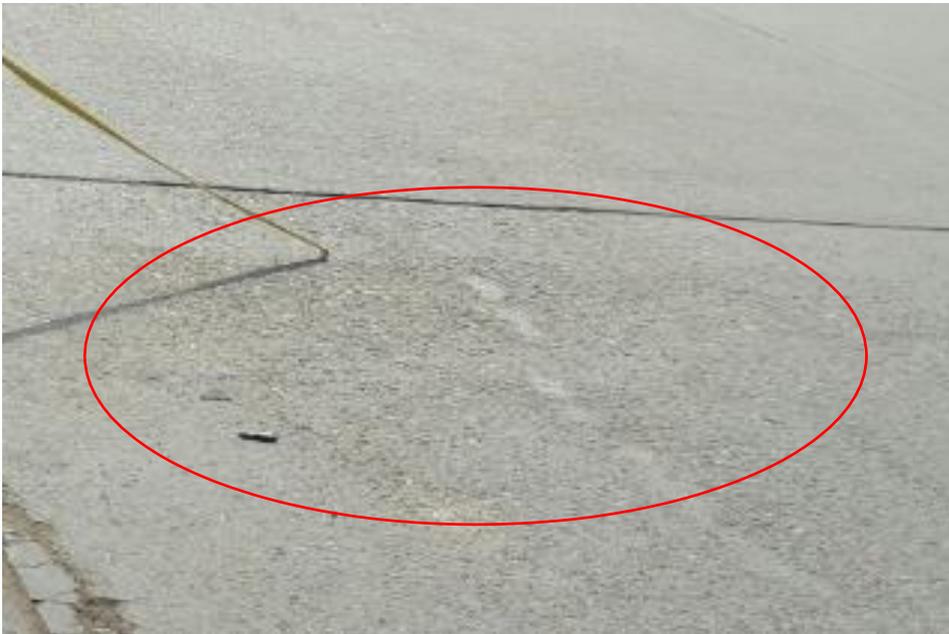
Pulimiento de Agregados
