“DETERMINACIÓN Y EVALUACIÓN DE LAS PATOLOGÍAS DEL CONCRETO ARMADO DE LA LOSA DEL PUENTE ANDRES AVELINO CÁCERES DE 300 METROS DE LONGITUD (02 TRAMOS), DISTRITO DE PIURA, PROVINCIA DE PIURA, DEPARTAMENTO PIURA, OCTUBRE – 2018”

**TESIS PARA OPTAR EL TITULO PROFESIONAL DE:
INGENIERO CIVIL**

BACH.SIXTO NEPTALI YAJAHUANCA CUEVA

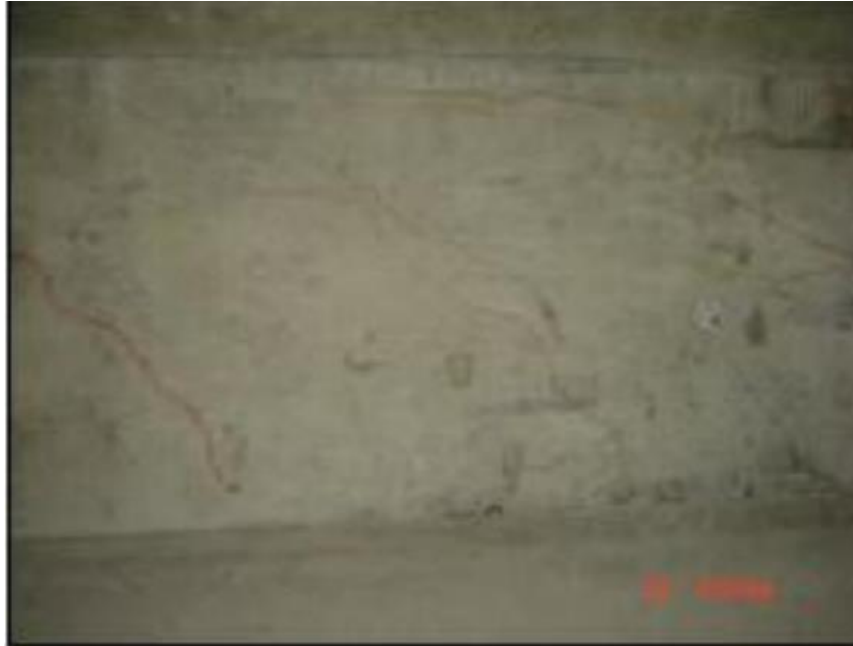
GRAFICO 27: FISURAS POR CORTANTE EN VIGAS.

3.0.4.2.2. Fisuras por cortante (FIC): En vigas y losas las fuerzas cortantes originan fisuras oblicuas regularmente formando un ángulo de 45° con dirección del acero principal (longitudinal), estas fisuras presentan un anchos variables y separación máxima, correspondiente a la separación del refuerzo transversal. Usualmente las fisuras por cortante se presentan en zonas cercanas a los soportes, sin embargo, también pueden presentarse en el centro de la luz del puente si hay cargas puntuales o escasos estribos. Comúnmente se presentan diferentes fisuras paralelas, con separaciones variables.

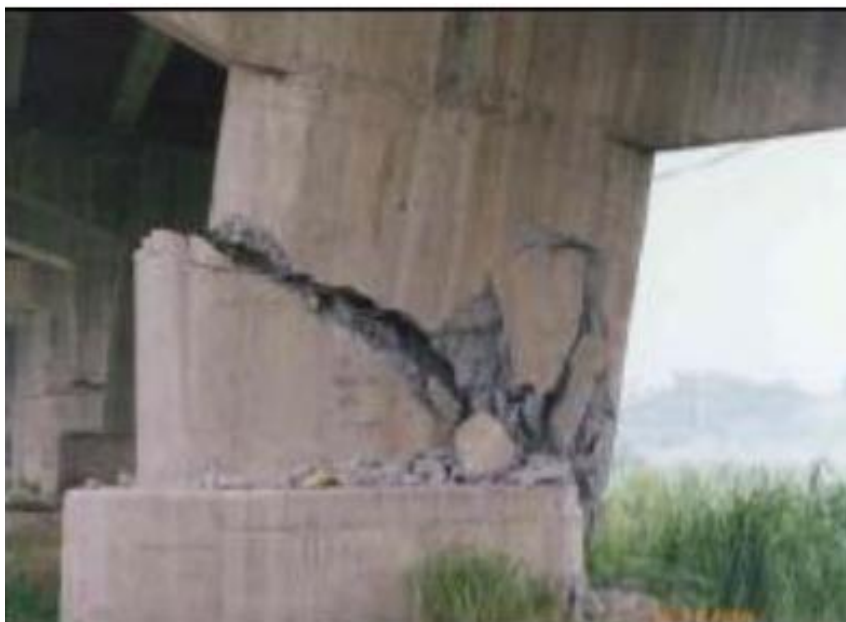
GRAFICO 28: FRACTURA POR CORTANTE EN LA PILA.

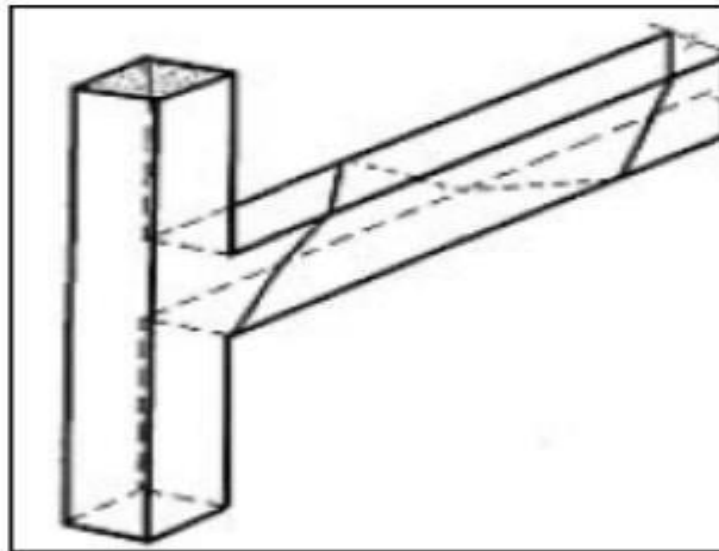
3.0.4.2.3. Fisuras por torsión (FIT): Estas fisuras transversales e inclinadas relacionadas a las fisuras por cortante, pero se distinguen en que las fisuras originadas por esfuerzos de torsión mantienen un patrón de espiral o de tipo helicoidal que traspasan toda la sección de los elementos. En la estructura del concreto armado, los esfuerzos de torsión forman fisuras inclinadas en todas las caras de los elementos, habitualmente son fisuras continuas que van envolviendo todo el elemento de concreto con una predisposición a seguir líneas a 45° , demostrando armaduras de refuerzo insuficiente para contrarrestarlos o la colocación inadecuada de los aceros de refuerzo.

GRAFICO 29: FISURAS POR FUERZA DE TORSIÓN DE SOPORTE

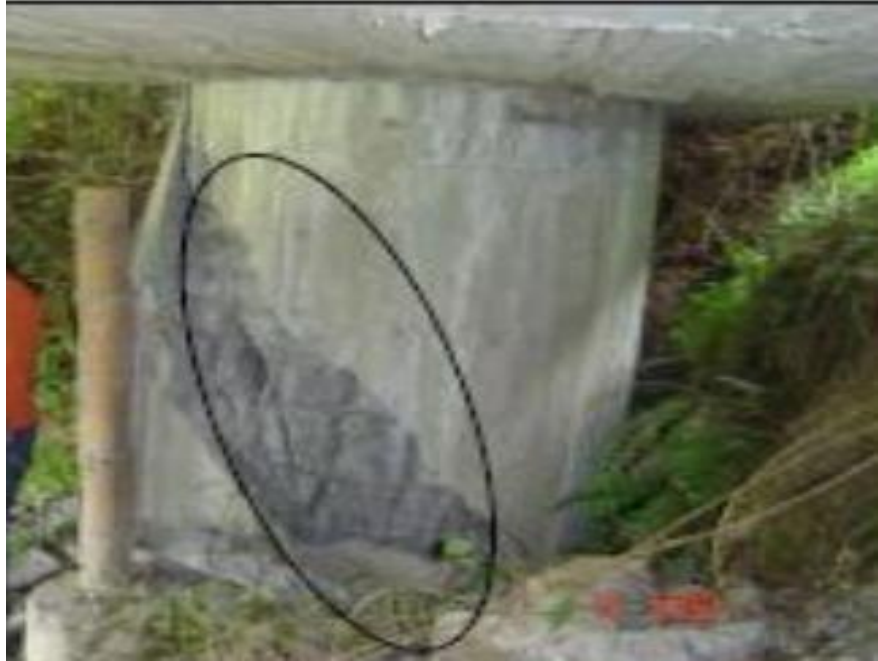
**GRAFICO 30: FISURAS POR DOBLEZ DEL PILAR.
PUENTE SOBRE LA QUEBRADA MARMATO, CALDAS.
FUENTE: (INVIAS, 2006)**

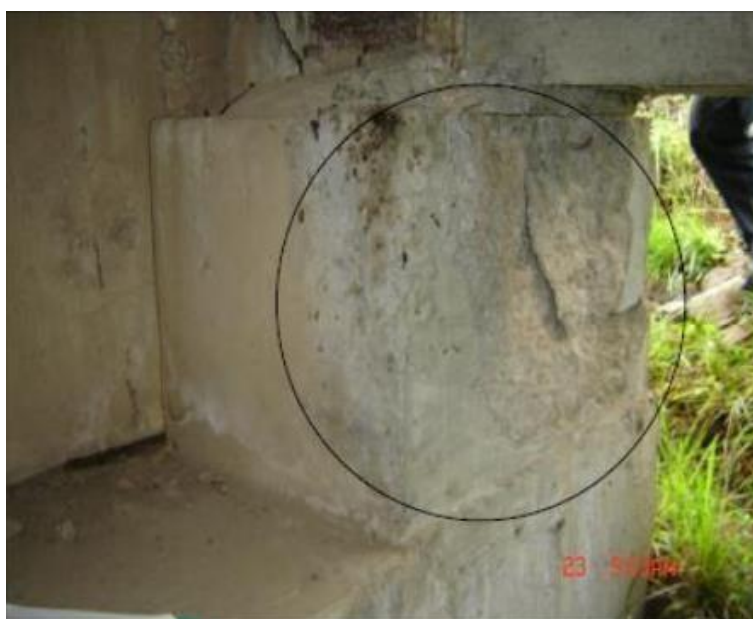
I) Aplastamiento local (AL): Son fracturas o grietas por aplastamiento tienen su comienzo en la alta conglomeración de cargas presentes en las partes del apoyo de los elementos simplemente apoyados, o en las partes del anclaje del preesfuerzo de torones y cables. Los desperfectos generados por el aplastamiento tienden a fracturarse las secciones del concreto localizadas directamente bajo la carga centralizada. Cuando los elementos de apoyo no existen una evolución adecuada mediante los mecanismos de amortiguamiento, es habitual la presencia de fracturas por aplastamiento, en el concreto del bloque de apoyo.

**GRAFICO 31: FRACTURA POR APLASTAMIENTO EN EL
PEDESTAL.**

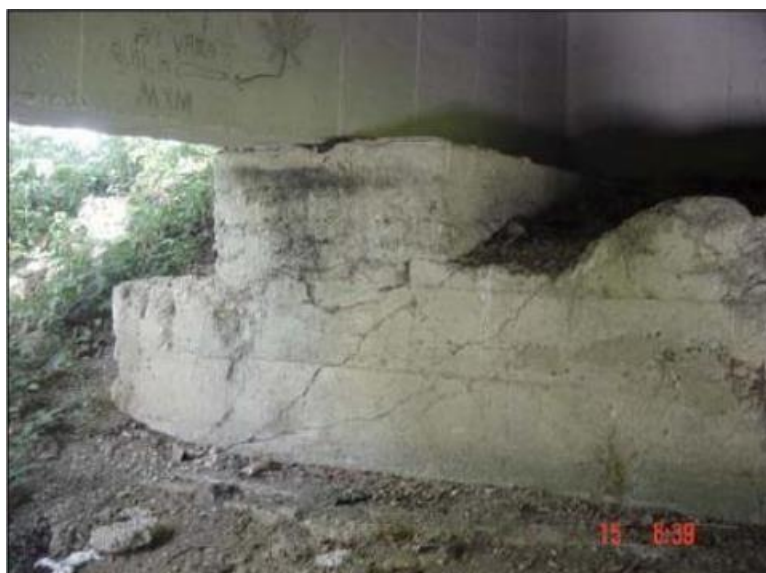
**GRAFICO 32: ROTURAS POR HUNDIMIENTO EN LA BASE
DEL CIMIENTO.**

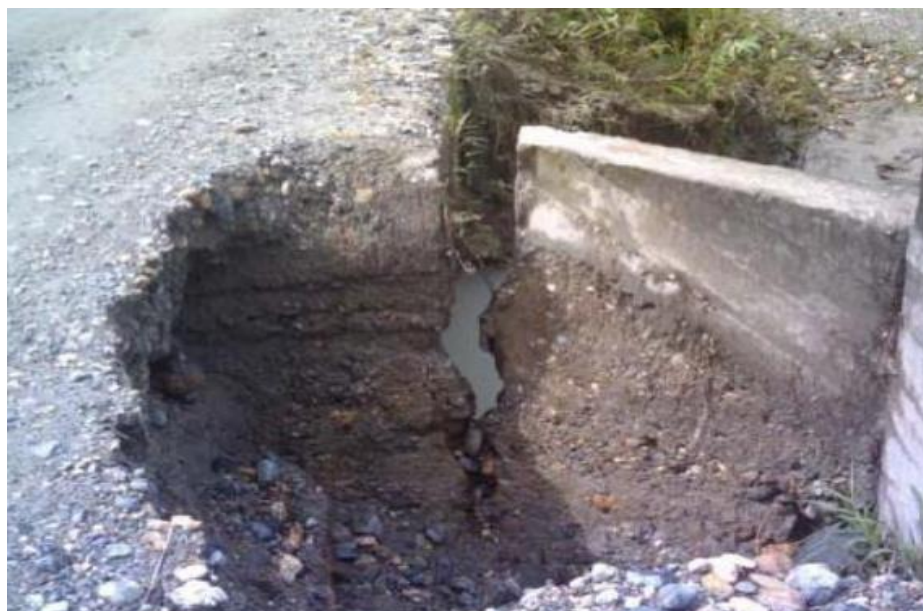
III) Volcamiento (VO): Es el proceso que puede presentarse solamente en las estructuras por mal dimensionamiento de las estructuras, por proyectos inadecuados o insuficientes (cimentación y estructura), e indirectamente como resultado la generalización de los daños exhibidos en la estructura (socavación, asentamientos diferenciales) y como desenlaces de eventos fortuitos no pronosticados tales como sismos, deslizamientos y explosiones, entre otros.

**GRAFICO 33: VOLCAMIENTO DE UNA ALETA.
PUENTE PACAMÍ, CHOCÓ.
FUENTE: (INVIAS, 2006).**

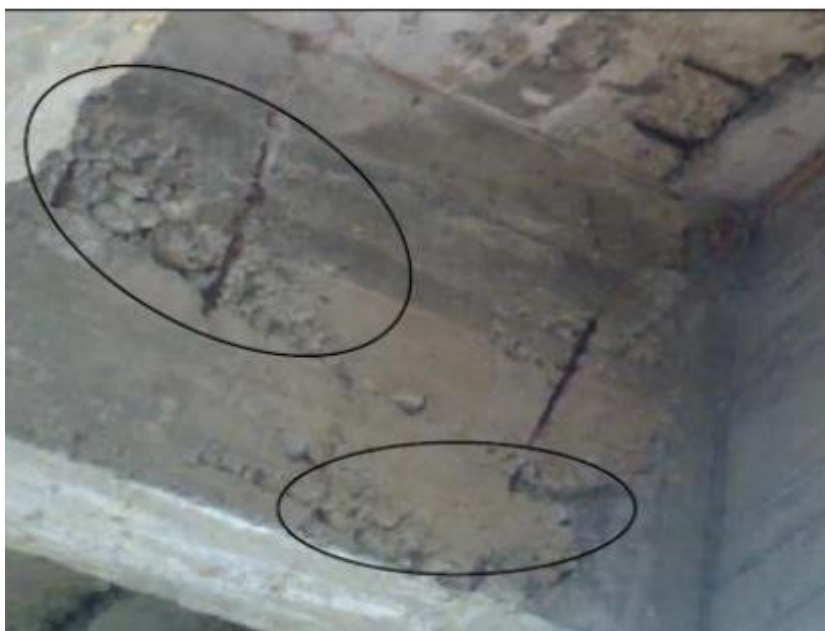
VI) Hormigueros (HO): La alteración sufrida por el concreto, determinada por la aparición de agujeros superficiales que quedan en el concreto endurecido, demostrando zonas vacías en las caras de los elementos del puente. Los hormigueros son producidos habitualmente por falta de vibración del concreto, compactación excesiva o deficiente, prácticas ajenas en la colocación del concreto en partes con alto espesor de refuerzo, dosificaciones inexactas de mezcla del concreto, etc.

**GRAFICO 34: PRESENCIA DE HORMIGUEROS EN LA VIGA
CABEZAL.
PUENTE RÍO MELDAR, TOLIMA.
FUENTE: (INVIAS, 2006)**

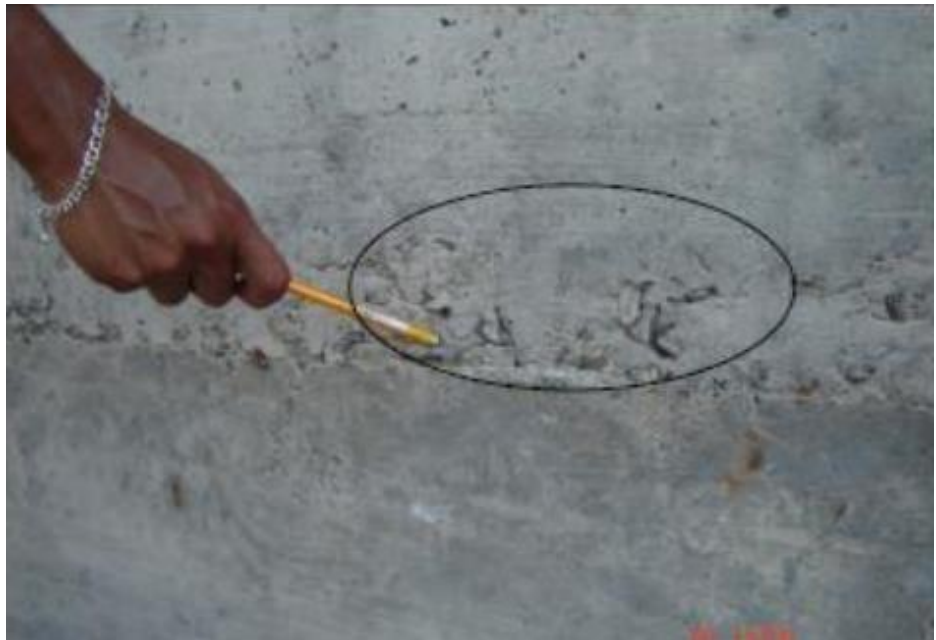
VII) Segregación (SE): Mala distribución de los elementos de la mezcla, exhibida como la separación éstos con la pasta, generando un deslizamiento de los agregados gruesos hacia la parte inferior. La segregación es provocada por otros factores por una dosificación incorrecta, concreto echado de alturas grandes, faltas o abundancia de vibrado, uso de agregados gruesos sin evidente cohesión o exceso de agregados gruesos o finos, etc.

**GRAFICO 35: SEGREGACIÓN EN UN MURO.
VÍA SIMITÍ- CENTRO DE BURGOS, BOLÍVAR.
FUENTE: (INVIAS, 2006)**

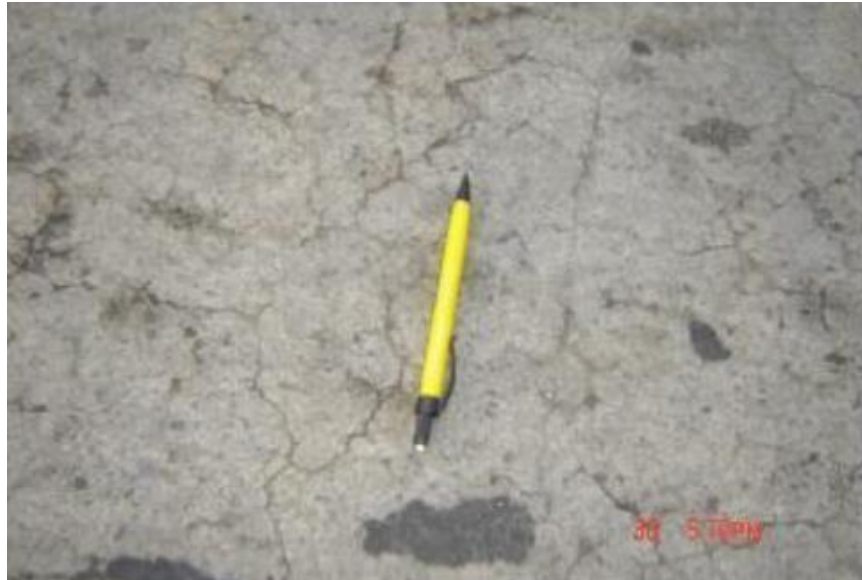
VIII) Fisuración por retracción (FIR): Esta fisuración por retracción plástica sucede mientras el concreto está en su estado fresco, usualmente se exhiben en superficies horizontales, con relación a la superficie libre y volumen mayor a 3.5 mts, entre la primera y las seis primeras horas después del vaciado, generando fisuras y microfisuras que se extienden rápidamente.

Habitualmente son fisuras de poco espesor (0.2 mm a 4 mm) y su longitud puede cambiar desde unos cuantos centímetros hasta alrededor de 1.5 metros. Usualmente son fisuras en forma de línea recta que no persiguen un mismo patrón y no muestran ninguna simetría.

**GRAFICO 36: FISURACIÓN POR RETRACCIÓN
HIDRÁULICA.**

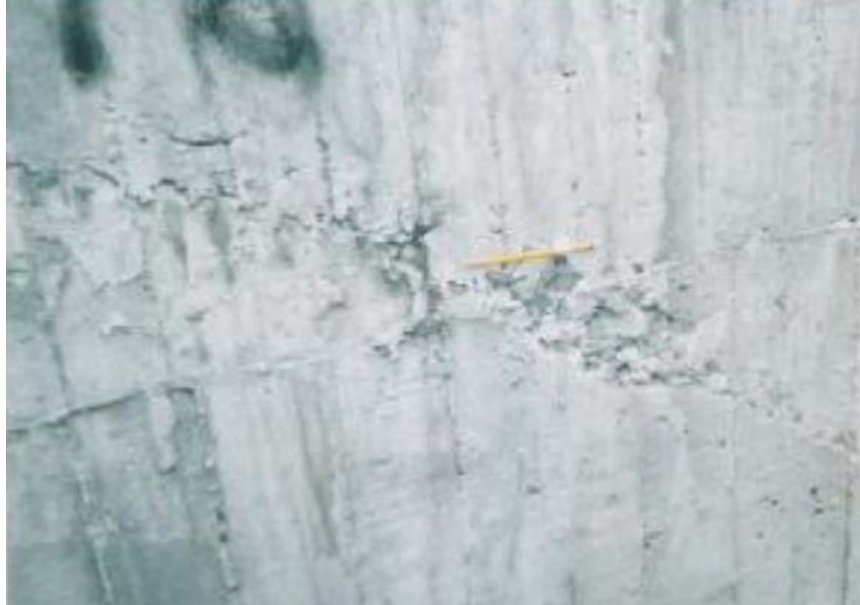
La continuación entre los concretos vaciados en etapas diferentes que no se hagan correctamente, afectan claramente la durabilidad de la estructura del puente; el proyecto inadecuado de juntas o una mala edificación de las mismas admiten el ingreso de agentes violentos como: sulfatos, sales, cloruros y carbonatos, los mismos que atacan directo al concreto o a las armaduras de acero, reduciendo la vida de uso de la estructura.

**GRAFICO 37: JUNTA FRÍA CONSTRUIDA
INADECUADAMENTE.**

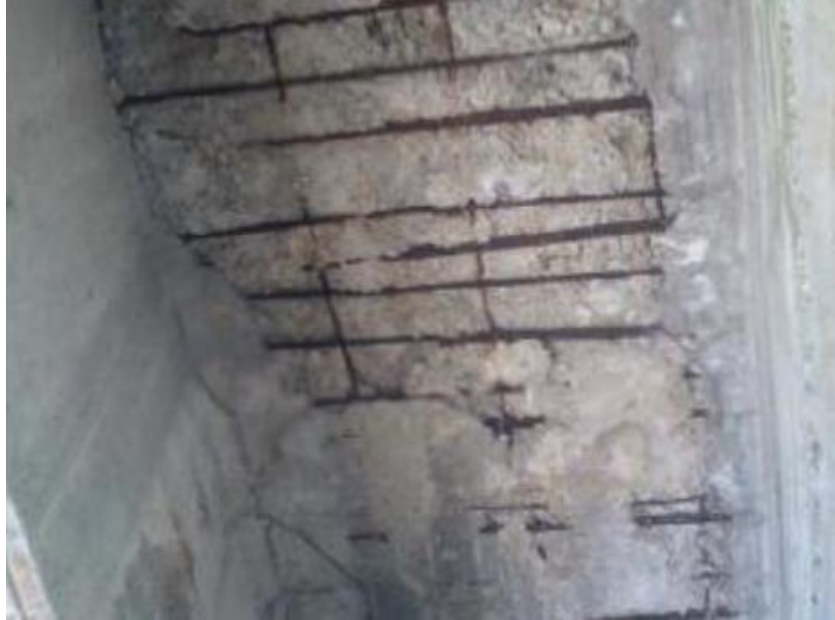
Cuando, por omisión o malos procedimientos de edificación, el recubrimiento es inapropiado, su disposición final estará afectando la durabilidad o la capacidad de soporte de la estructura, exhibiendo el acero de refuerzo al medio ambiente y generando la corrosión del acero expuesto.

**GRAFICO 38; RECUBRIMIENTO INADECUADO EN LA LOSA.
PUENTE Q. LAS ÁNIMAS, CHOCÓ.
FUENTE: (INVIAS, 2006)**

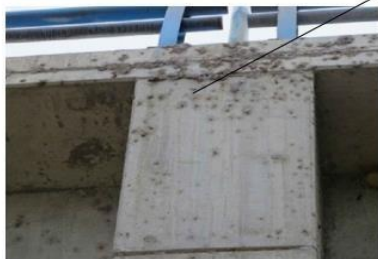
SE OBSERVA EFECTOS DEL IMTEMPERISMO

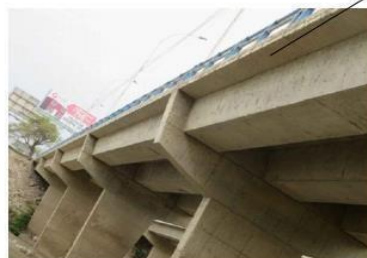
SE OBSERVA LA EFLORESCENCIA

- La patología con mayor porcentaje es Eflorescencia, realizar una limpieza con aditivos en las partes afectadas en la estructura de concreto.
- Para fisuras se sugiere el sellado con aditivos.
- Para el desgaste superficial de las veredas de concreto se recomienda hacer un picado y limpieza para luego proceder a la colocación de un nuevo mortero.
- Para el Deterioro por impacto en Barandas se sugiere el cambio de estas estructuras de protección y/o Barandas.
- Como recomendación adicional ante la suciedad se sugiere una limpieza en la losa del puente mediante herramientas manuales, escobilla, agua y detergente.
