UNIVERSIDAD CATÓLICA LOS ÁNGELES  
CHIMBOTE

DETERMINACIÓN Y EVALUACIÓN DE LAS PATOLOGÍAS DEL CONCRETO  
EN COLUMNAS , SOBRECIMENTOS , VIGAS Y MUROS DE ALBAÑILERÍA  
CONFINADA DE LAS ESTRUCTURAS DEL CERCO PERIMÉTRICO DEL  
COLISEO CRISTIAN REQUENA PASAPERA DEL DISTRITO DE CATACAOS  
,PROVINCIA DE PIURA ,REGIÓN PIURA, NOVIEMBRE – 2016

**TESIS PARA OPTAR EL TITULO PROFESIONAL DE:**

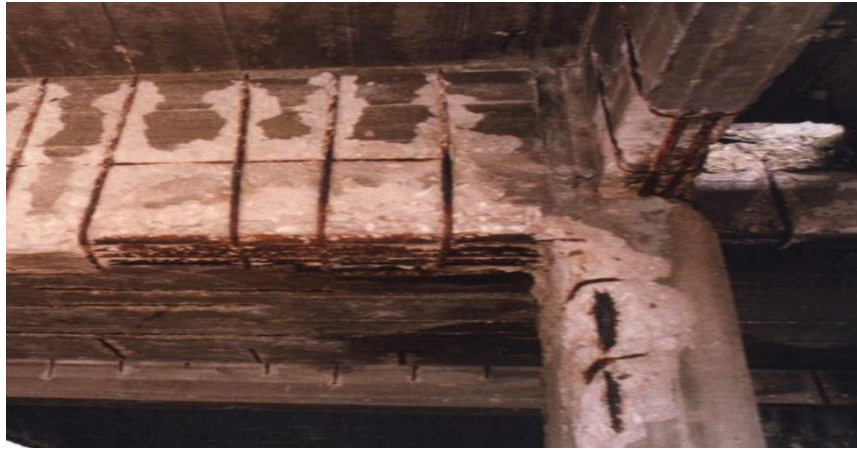
Figura 26: Corrosión en vigas y losa aligerada  
Fuente: Civilgeeks.com

Diagnóstico, solución y comentarios: el problema ha persistido debido a que se fue incrementando el área de corrosión debido al contacto con el medio ambiente y al

contacto de agua por filtración , dando lugar a una corrosión generalizada y debilitando la losa aligerada , solicitándose se sustituya dicha losa.

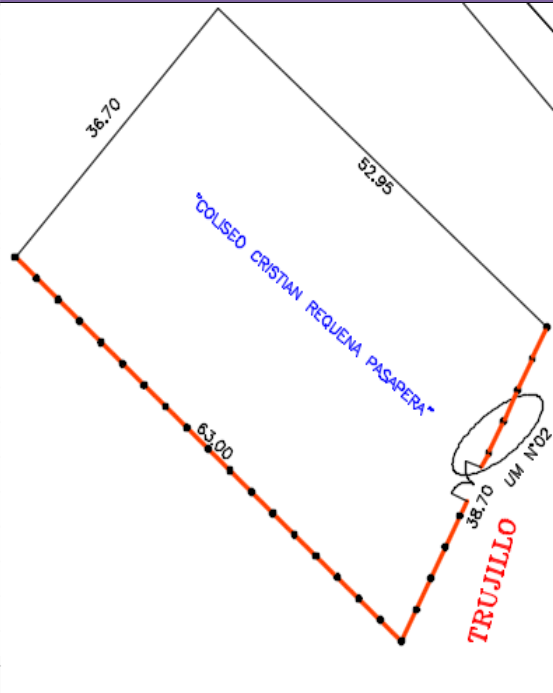
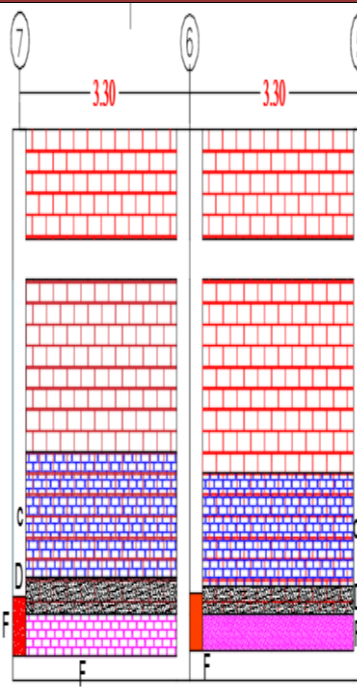
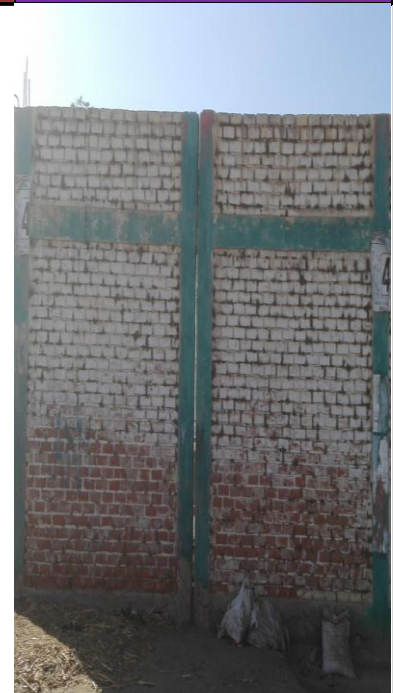
**FOTOGRAFIA DE LAS PATOLOGIAS**

UNIDAD DE MUESTRA 02	ELEMENTOS	AREA TOTAL UM-01 (m2):		LADO EXTERIOR										AREA AFECTADA (m2)	AREA NO AFECTADA (m2)	% DE AREA AFECTADA	% AREA NO AFECTADA	PLANO DE ELEVACION DE EJES	PATOLOGIAS	FOTOGRAFIA DE LAS PATOLOGIAS POR EJE DE ELEVACION	NIVEL DE SEVERIDAD	
		AREA (m2)	14.51	PATOLOGIAS ENCONTRADAS AREA (m2)																		
		[A]	[B]	[C]	[D]	[E]	[F]	[G]	[H]	[I]	[J]											
PAÑO 04	COLUMNA	0.84	0.00	0.00	0.00	0.00	0.00	0.30	0.00	0.00	0.00	0.00	0.30	9.51	35.71%	99.64	 (C) (F) (D)	 1 3 3				
	SOBRECIMIENTO	3.28	0.00	0.00	0.00	0.00	0.00	0.00	0.00	0.00	0.00	0.00	0.00		0.00	100.00						
	VIGAS	1.64	0.00	0.00	0.00	0.00	0.00	0.90	0.00	0.00	0.00	0.00	0.90		54.88%	99.45						
	MURO	8.75	0.00	0.00	0.00	3.80	0.00	0.00	0.00	0.00	0.00	0.00	3.80		43.43%	99.57						
PAÑO 05	COLUMNA	0.84	0.00	0.00	0.00	0.00	0.35	0.00	0.00	0.00	0.00	0.35	8.42	41.67%	99.58	 (C) (F) (D)	 1 3 3					
	SOBRECIMIENTO	3.28	0.00	0.00	0.00	0.00	0.00	0.00	0.00	0.00	0.00	0		0.00	100.00

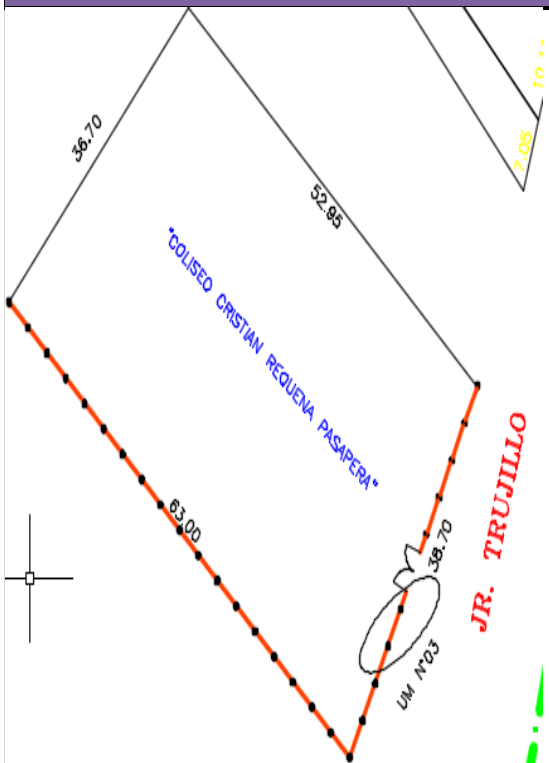
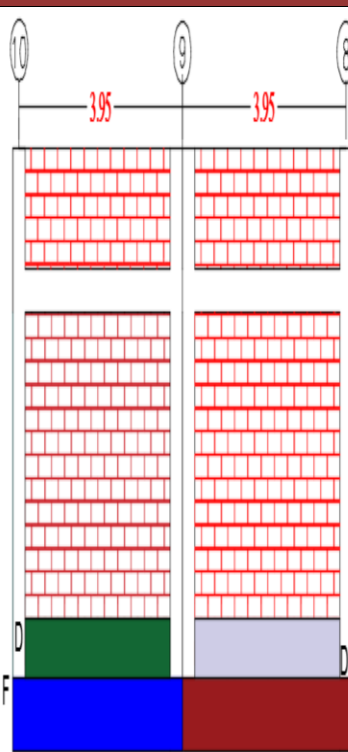
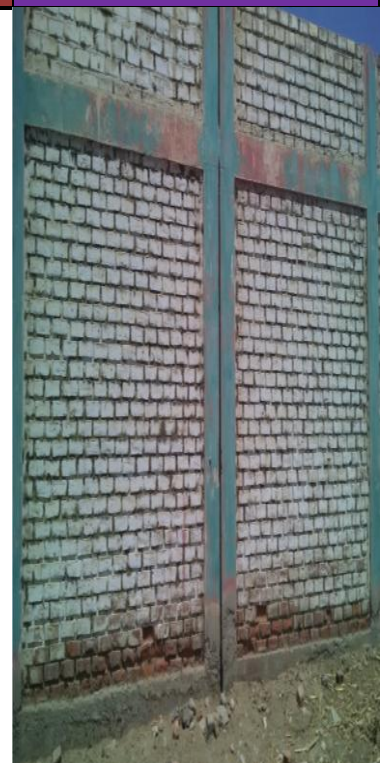
UNIDAD DE MUESTRA	AREA TOTAL UM-03 (m2):		LADO EXTERIOR									ΣAREA AFECTADA (m2)	AREA NO AFECTADA (m2)	% DE AREA AFECTADA	% AREA NO AFECTADA	PLANO DE ELEVACION DE EJES	PATOLOGIAS	FOTOGRAFIA DE LAS PATOLOGIAS POR EJE DE ELEVACION	NIVEL DE SEVERIDAD	
	ELEMENTOS	AREA (m2)	PATOLOGIAS ENCONTRADAS AREA (m2)																	
	[A]	[B]	[C]	[D]	[E]	[F]	[G]	[H]	[I]	[J]										
PAÑO 06	COLUMNA	0.84	0.00	0.00	0.00	0.00	0.00	0.00	0.00	0.00	0.00	0.00	11.52	0.00	100.00			1 3		
	SOBRECIMIENTO	3.28	0.00	0.00	0.00	0.00	0.00	0.00	0.00	0.00	0.00	0.00								
	VIGAS	1.64	0.00	0.00	0.00	0.00	0.00	1.64	0.00	0.00	0.00	0.00								
	MURO	8.75	0.00	0.00	0.00	1.35	0.00	0.00	0.00	0.00	0.00	0.00								
PAÑO 07	COLUMNA	0.84	0.00	0.00	0.00	0.00	0.00	0.00	0.00	0.00	0.00	0.00	11.37	0.00	100.00			1 3		
	SOBRECIMIENTO	3.28	0.00	0.00	0.00	0.00	0.00	0.00	0.00	0.00	0.00	0.00								
	VIGAS	1.64	0.00	0.00	0.00	0.00	0.00	1.64	0.00	0.00	0.00	0.00

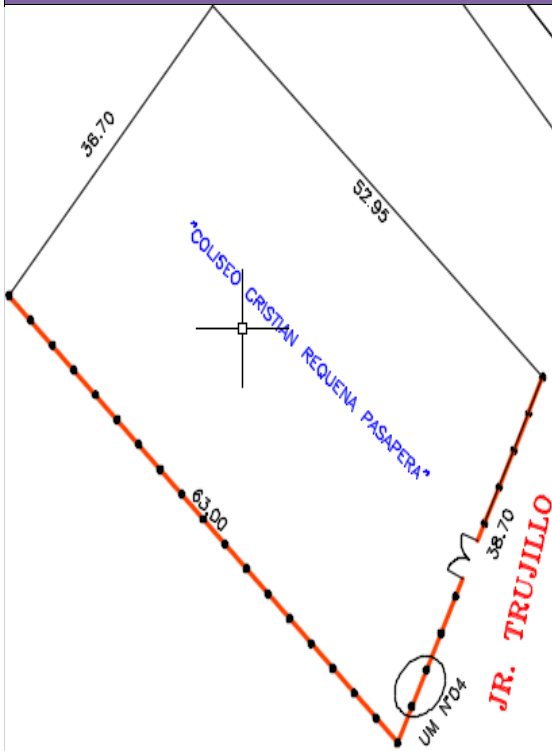
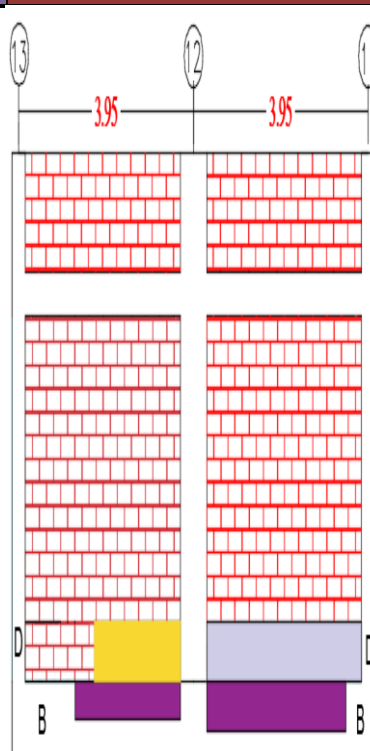
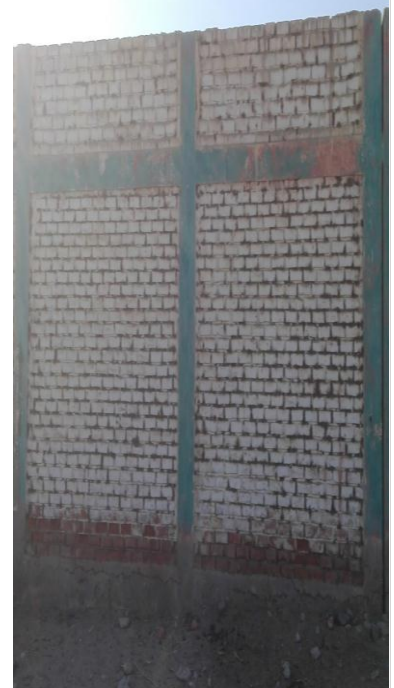
**FOTOGRAFIA DE LAS PATOLOGIAS**

UNIDAD DE MUESTRA	ELEMENTOS	AREA (m2)	AREA TOTAL UM-04 (m2): 14.51										AREA AFECTADA (m2)	AREA NO AFECTADA (m2)	% DE AREA AFECTADA	% AREA NO AFECTADA	PLANO DE ELEVACION DE EJES	PATOLOGIAS	FOTOGRAFIA DE LAS PATOLOGIAS POR EJE DE ELEVACION	NIVEL DE SEVERIDAD
			LADO EXTERIOR																	
			PATOLOGIAS ENCONTRADAS AREA (m2)																	
			[A]	[B]	[C]	[D]	[E]	[F]	[G]	[H]	[I]	[J]								
PAÑO 08	COLUMNA	0.84	0.00	0.00	0.00	0.00	0.00	0.00	0.00	0.00	0.00	0.00	13.06	0.00	100.00			→ 2 → 1		
	SOBRECIMIENTO	3.28	0.00	0.00	0.00	0.00	0.00	0.00	0.00	0.00	0.00	0.00		0.00	100.00					
	VIGAS	1.64	0.00	0.65	0.00	0.00	0.00	0.00	0.00	0.00	0.00	0.00		0.65	39.63%				99.60	
	MURO	8.75	0.00	0.00	0.00	0.80	0.00	0.00	0.00	0.00	0.00	0.00		0.80	9.14%				99.91	
PAÑO 09	COLUMNA	0.84	0.00	0.00	0.00	0.00	0.00	0.00	0.00	0.00	0.00	0.00	11.96	0.00	100.00			→ 2 → 1		
	SOBRECIMIENTO	3.28	0.00	0.00	0.00	0.00	0.00	0.00	0.00	0.00	0.00	0.00		0.00	100.00

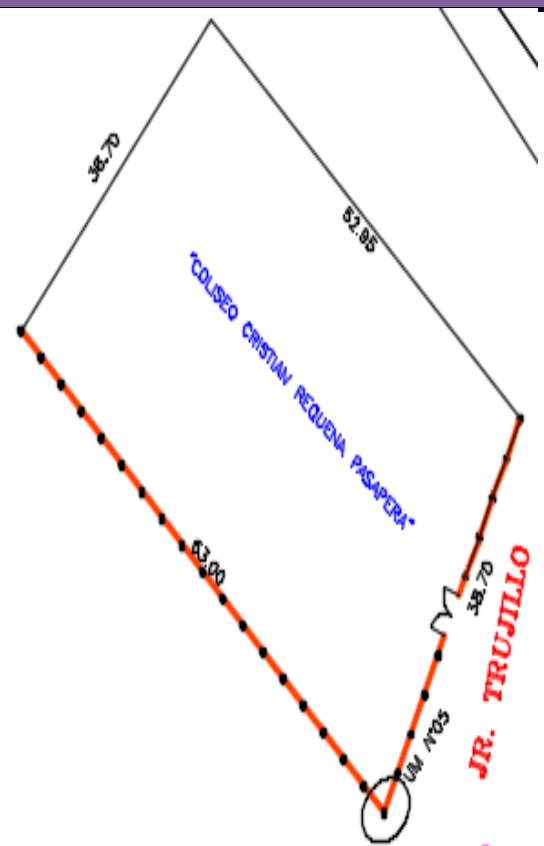
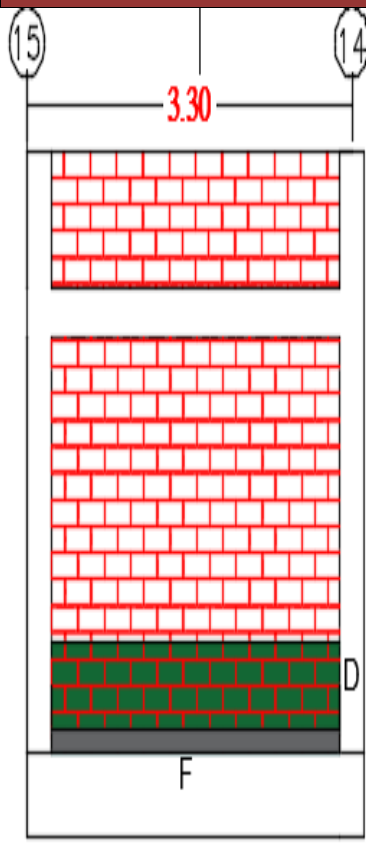
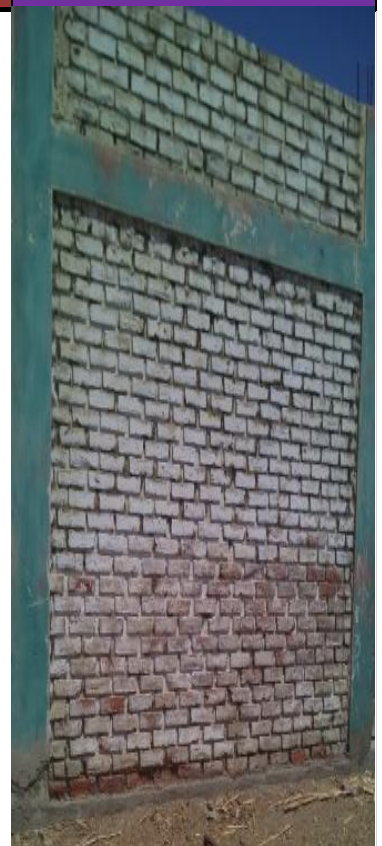
UNIDAD DE MUESTRA	ELEMENTOS	AREA (m2)	LADO EXTERIOR										Σ AREA AFECTADA (m2)	AREA NO AFECTADA (m2)	% DE AREA AFECTADA	% AREA NO AFECTADA	PLANO DE ELEVACION DE EJES	PATOLOGIAS	FOTOGRAFIA DE LAS PATOLOGIAS POR EJE DE ELEVACION	NIVEL DE SEVERIDAD
			PATOLOGIAS ENCONTRADAS AREA (m2)																	
			[A]	[B]	[C]	[D]	[E]	[F]	[G]	[H]	[I]	[J]								
PAÑO 10	COLUMNA	0.84	0.00	0.00	0.10	0.00	0.00	0.00	0.00	0.00	0.00	0.00	0.00	0.10	9.86	11.90%	99.88			2
	SOBRECIMIENTO	3.28	0.00	0.00	0.00	0.00	0.00	0.00	0.00	0.00	0.00	0.00	0.00	0.00		0.00%	100.00			
	VIGAS	1.64	0.00	0.00	0.50	0.00	0.00	0.00	0.00	0.00	0.00	0.00	0.50	30.49%		99.70				
	MURO	8.75	0.00	0.00	0.00	4.05	0.00	0.00	0.00	0.00	0.00	0.00	4.05	46.29%		99.54				
Σ TOTAL:		14.51	0.00	0.00	0.60	4.05	0.00	0.00	0.00	0.00	0.00	0.00	4.65	9.86	32.05%	67.95

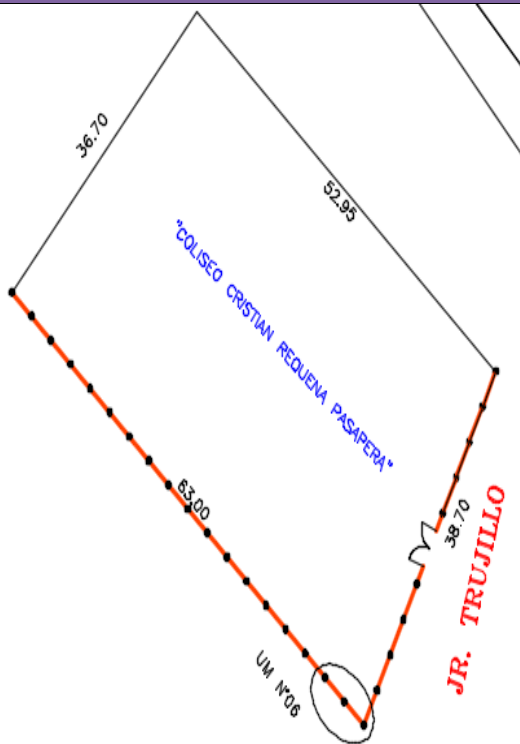
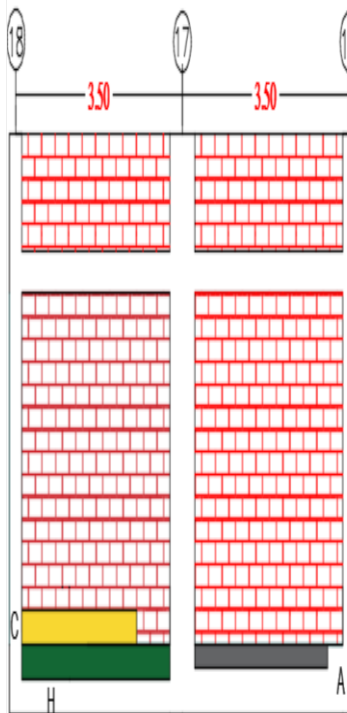
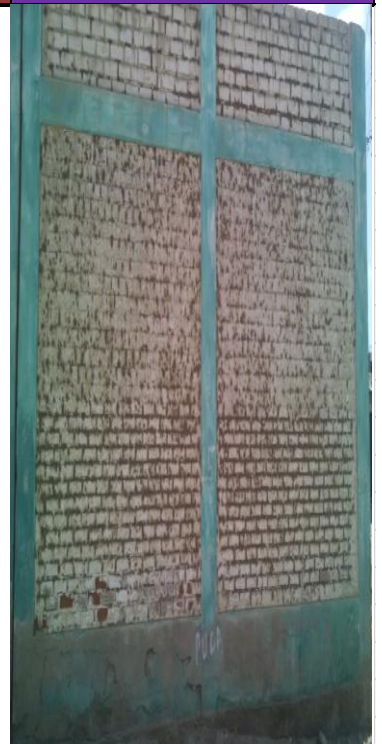
UNIDAD DE MUESTRA	ELEMENTOS	AREA (m2)	LADO EXTERIOR										Σ AREA AFECTADA (m2)	AREA NO AFECTADA (m2)	% DE AREA AFECTADA	% AREA NO AFECTADA	PLANO DE ELEVACION DE EJES	PATOLOGIAS	FOTOGRAFIA DE LAS PATOLOGIAS POR EJE DE ELEVACION	NIVEL DE SEVERIDAD
			PATOLOGIAS ENCONTRADAS AREA (m2)																	
			[A]	[B]	[C]	[D]	[E]	[F]	[G]	[H]	[I]	[J]								
PAÑO 11	COLUMNA	0.84	0.00	0.00	0.00	0.00	0.00	0.00	0.00	0.00	0.00	0.00	16.04	0.00	100.00		A		1	
	SOBRECIMIENTO	3.5	0.00	0.00	0.00	0.00	0.00	0.00	0.00	0.00	0.00	0.00		0.00	0.00					100.00
	VIGAS	1.8	0.00	0.60	0.00	0.00	0.00	0.00	0.00	0.00	0.00	0.00		0.60	33.33%					99.67
	MURO	10.5	0.00	0.00	0.00	0.00	0.00	0.00	0.00	0.00	0.00	0.00		0.00	0.00					100.00
PAÑO 12	COLUMNA	0.84	0.00	0.00	0.00	0.00	0.00	0.00	0.00	0.00	0.00	0.00	14.34	0.00	100.00		H		1	
	SOBRECIMIENTO	3.5	0.00	0.00	0.00	0.00	0.00	0.00	0.00	0.00	0.00	0.00		0.00	100.00					
	VIGAS	1.8	0.00	0.00	0.00	0.00	0.00	0.00	0.00	1.45	0.00	0.00		1.45	80.56%					99.19

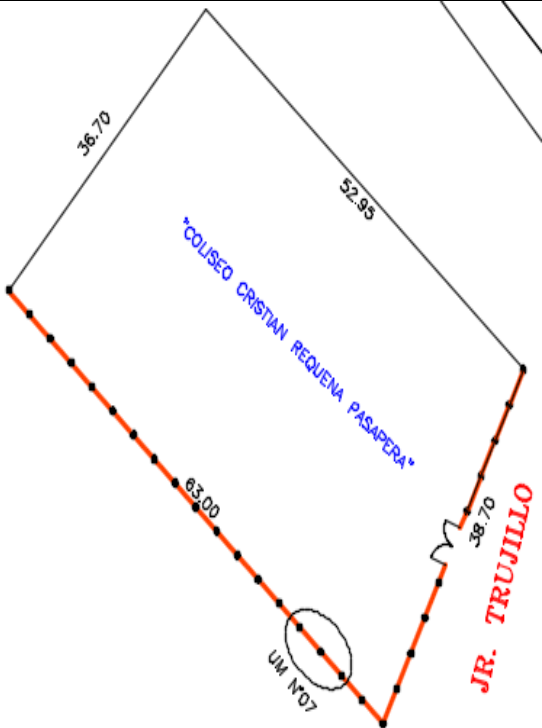
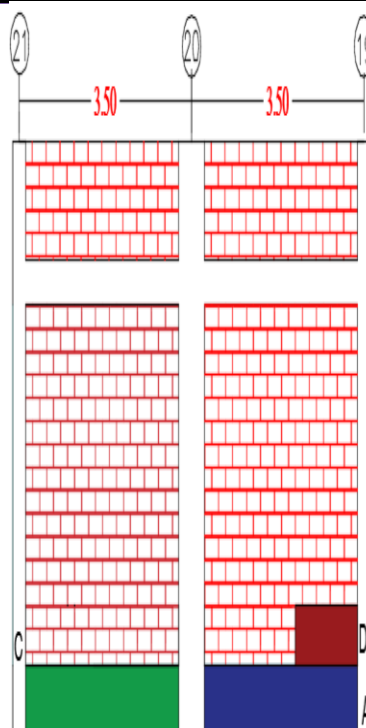
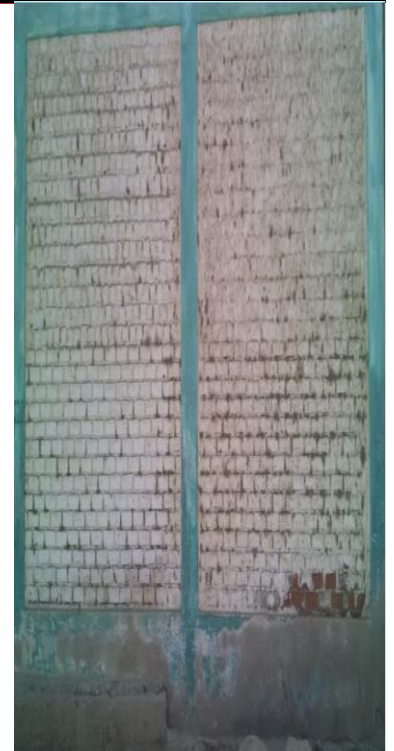
UNIDAD DE MUESTRA 07	AREA TOTAL UM-07 (m2):		LADO EXTERIOR										ΣAREA AFECTADA (m2)	AREA NO AFECTADA A (m2)	% DE AREA AFECTADA	% AREA NO AFECTADA	PLANO DE ELEVACION DE EJES	PATOLOGIAS	FOTOGRAFIA DE LAS PATOLOGIAS POR EJE DE ELEVACION	NIVEL DE SEVERIDAD	
	ELEMENTOS	AREA (m2)	PATOLOGIAS ENCONTRADAS AREA (m2)																		
			[A]	[B]	[C]	[D]	[E]	[F]	[G]	[H]	[I]	[J]									
PAÑO 13	COLUMNA	0.84	0.00	0.00	0.00	0.00	0.00	0.00	0.00	0.00	0.00	0.00	0.00	14.09	0.00	100.00					
	SOBRECIMIENTO	3.5	0.00	0.00	0.00	0.00	0.00	0.00	0.00	0.00	0.00	0.00	0.00		0.00	0.00				100.00	99.00
	VIGAS	1.8	1.80	0.00	0.00	0.00	0.00	0.00	0.00	0.00	0.00	0.00	0.00		1.80	100.00%				99.93	
	MURO	10.5	0.00	0.00	0.00	0.75	0.00	0.00	0.00	0.00	0.00	0.00	0.00		0.75	7.14%				99.93	
PAÑO 14	COLUMNA	0.84	0.00	0.00	0.00	0.00	0.00	0.00	0.00	0.00	0.00	0.00	0.00	14.89	0.00	100.00					
	SOBRECIMIENTO	3.5	0.00	0.00	0.00	0.00	0.00	0.00	0.00	0.00	0.00	0.00	0.00		0.00	0.00				100.00

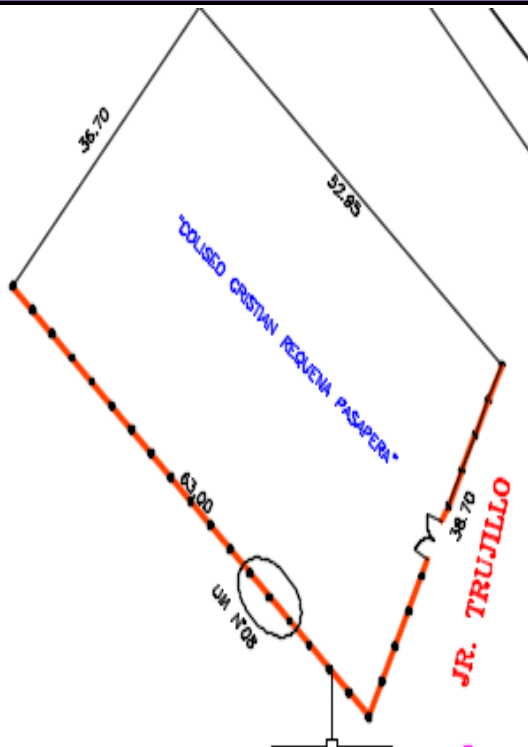
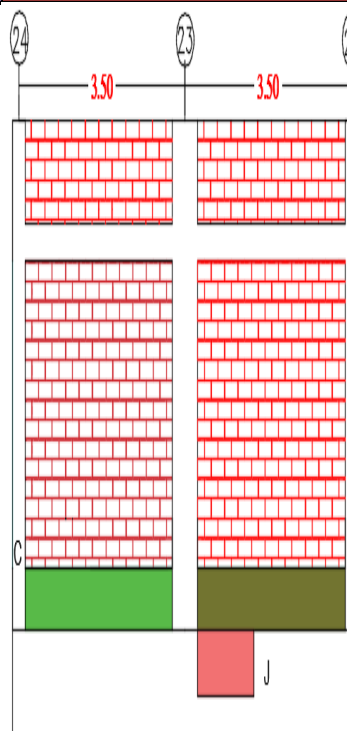
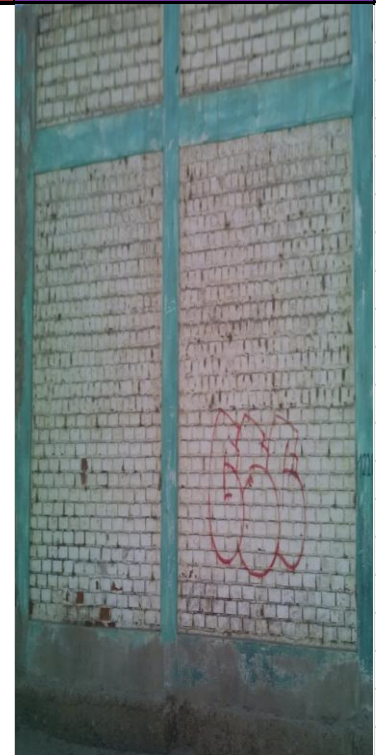
UNIDAD DE MUESTRA OR	ELEMENTOS	AREA TOTAL UM-01 (m2):	LADO EXTERIOR										AREA AFECTADA (m2)	AREA NO AFECTADA (m2)	% DE AREA AFECTADA	% AREA NO AFECTADA	PLANO DE ELEVACION DE EJES	PATOLOGIAS	FOTOGRAFIA DE LAS PATOLOGIAS POR EJE DE ELEVACION	NIVEL DE SEVERIDAD	
			AREA (m2)																		
			[A]	[B]	[C]	[D]	[E]	[F]	[G]	[H]	[I]	[J]									
PAÑO 15	COLUMNA	16.64	0.00	0.00	0.00	0.00	0.00	0.00	0.00	0.00	0.00	0.00	0.00	0.00	0.00	100.00	0.00	100.00			2 3
	SOBRECIMIENTO	3.5	0.00	0.00	0.00	0.00	0.00	0.00	0.00	0.00	0.00	0.45	0.45	14.59	12.86%	99.87					
	VIGAS	1.8	0.00	0.00	0.00	0.00	0.00	0.00	0.00	0.00	0.00	0.00	0.00	0.00	100.00						
	MURO	10.5	0.00	0.00	1.60	0.00	0.00	0.00	0.00	0.00	0.00	0.00	1.60	15.24%	99.85						
PAÑO 16	COLUMNA	16.64	0.00	0.00	0.00	0.00	0.00	0.00	0.00	0.00	0.00	0.00	0.00	0.00	100.00	0.00	100.00			3	
	SOBRECIMIENTO	3.5	0.00	0.00	0.00	0.00	0.00	0.00	0.00	0.00	0.00	0.00	0.00	0.00	100.00

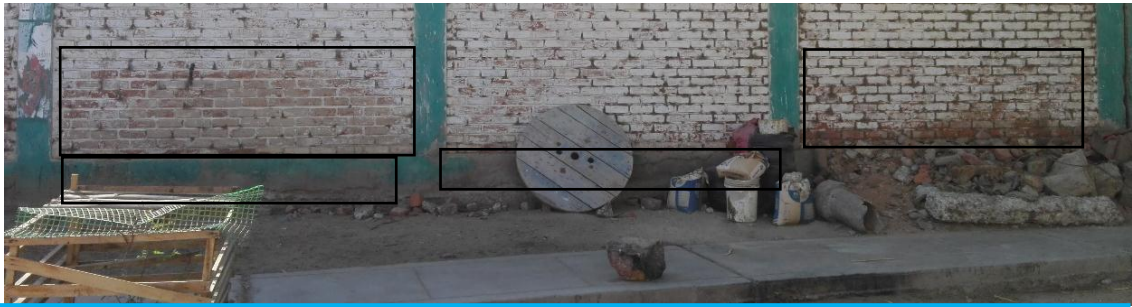
### Muestra 01.

- ✓ La muestra 01, contiene tres paños el primer paño posee un área total de 14.51m<sup>2</sup>, de las cuales se tiene un área con patología de 2.18m<sup>2</sup>, correspondiente al 15.02% y un área sin patología de 12.33 m<sup>2</sup> correspondientes al 84.98%; se identificaron los siguientes tipos de daños presentes en la muestra: disgregamientos (4.68%), picaduras (10.33%), en la cual predomina el nivel de severidad severo.

El segundo paño contiene un área de 14.51 m<sup>2</sup>, de las cuales se tiene un **área con patología de 2.35 m<sup>2</sup>, correspondiente al 16.20%** y un área sin patología de 12.16 m<sup>2</sup>, correspondientes al 83.80%; se identificaron los siguientes tipos de daños presentes en la muestra: disgregamientos (7.58%), picaduras (8.61%), en la cual predomina el nivel de severidad moderado.

El tercer paño posee un área total de 14.51m<sup>2</sup>, de las cuales se tiene un **área con patología de 3.40 m<sup>2</sup>, correspondiente al 23.43%** y un área sin patología de 11.11 m<sup>2</sup>, correspondiente al 76.57%; se identificaron los siguientes tipos de daños presentes en la muestra: disgregamientos (9.30%), picaduras (14.13%), en la cual predomina el nivel de severidad severo.

En esta imagen, se muestra los primeros paños que han sido evaluados, en los cuales se encontraron las patologías de disgregamientos en los muros y fisuras en las vigas, para el disgregamiento se recomienda limpiar la parte afectada eliminando las partículas, para obtener una mejor adherencia del nuevo concreto que será aplicado seguidamente del empaste con mortero sika Rep.

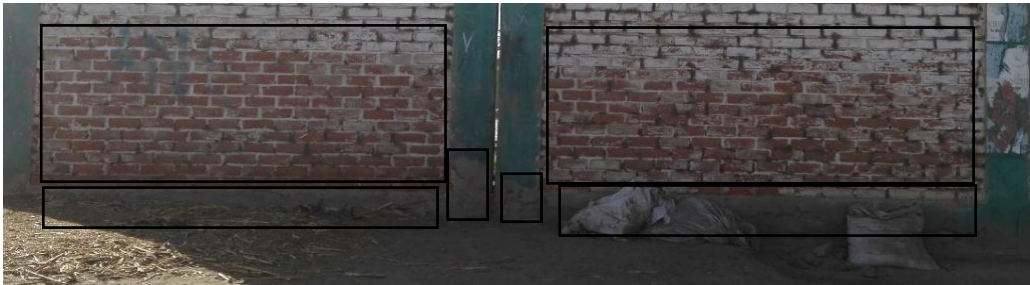
### Muestra 02.

En esta muestra encontramos como patologías el disgregamiento en los muros y picaduras en las vigas y parte de las columnas, para las picaduras se recomienda sacar toda el area afectada y eliminar las impurezas seguidamente tarrajear con una mezcla de yeso y cemento y agua.

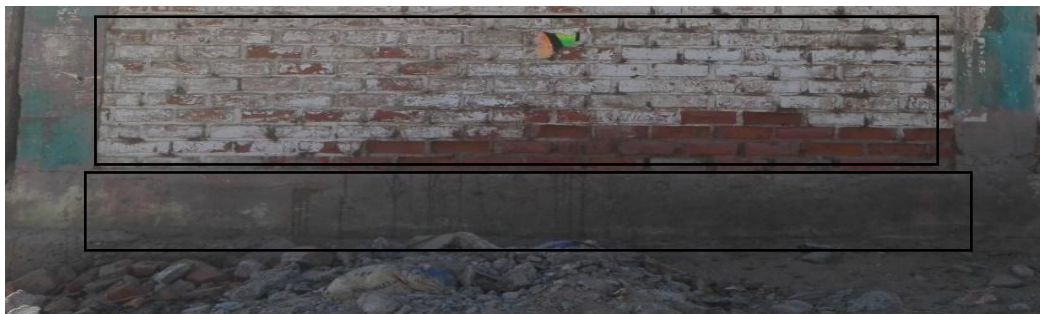
#### Muestra 05.

- ✓ La muestra 05, contiene un paño, el décimo paño posee un área de 14.51m<sup>2</sup>, de los cuales se tiene un **área con patología de 4.65m<sup>2</sup> correspondientes al 32.05%**, y un área sin patología de 9.86m<sup>2</sup>, correspondientes al 67.95%, se identificaron los siguientes tipos de daños presentes en la muestra: eflorescencias (4.13%), disgregamientos (27.91%), en la cual predomina el nivel de severidad moderado.

Véase en la siguiente imagen el ataque de eflorescencias y disgregamientos en el muro del cerco perimétrico, para las eflorescencias se recomienda limpiar la zona afectada y dejarla limpia de impurezas para luego aplicar el sika top- 201.

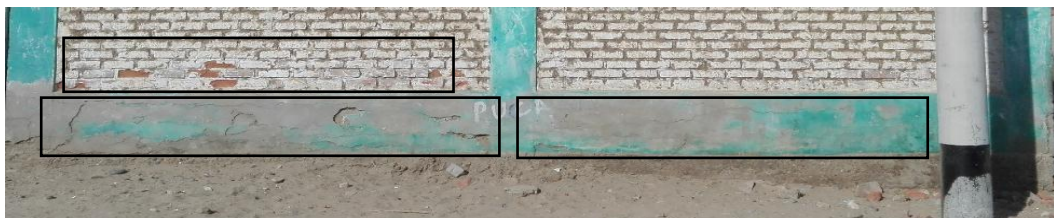
#### Muestra 06

- ✓ La muestra 06, contiene dos paños, el onceavo paño posee un área de 16.64m<sup>2</sup>, de los cuales se tiene un **área con patología de 0.60m<sup>2</sup>, correspondientes al 3.61%**, y un área sin patología de 16.04m<sup>2</sup>, correspondiente al 96.39%, se identificaron los siguientes tipos de daños presentes en la muestra; agrietamientos (3.61%), en la cual predomina el nivel de severidad moderado.

El doceavo paño posee un área de 16.64m<sup>2</sup>, de los cuales se tiene un **área con patología de 2.30m<sup>2</sup>, correspondientes al 13.82%**, y un área sin patología de 14.34m<sup>2</sup>, correspondiente al 86.18%, se identificaron los siguientes tipos de daños presentes en la muestra; eflorescencias (5.10%), distorsión (8.71%), en la cual predomina el nivel de severidad severo.

En esta imagen se puede observar picaduras y distorsión en la viga, podemos hacer las mismas recomendaciones como los paños anteriores, para combatir las picaduras se debe limpiar la zona afectada y dejarla libre de impurezas y aplicar sikadur-32. seguidamente de un mortero con cemento ms.

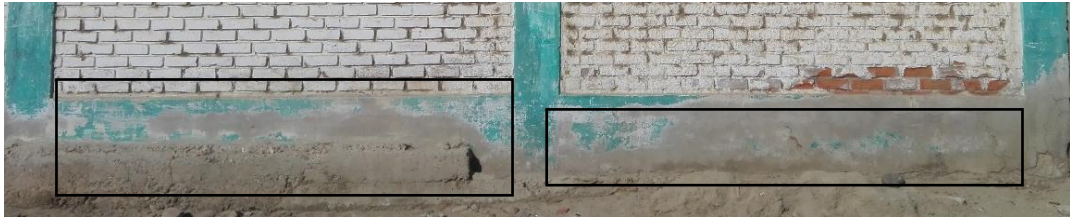
### Muestra 07.

- ✓ La muestra 07, contiene dos paños, el treceavo paño contiene un área de 16.64m<sup>2</sup>, de los cuales se tiene un **área con patología de 2.55m<sup>2</sup>, correspondientes al 15.32%** y un área sin patología de 14.09m<sup>2</sup>, correspondientes al 84.68%, se identificaron los siguientes tipos de daños presentes en la muestra; fisuración (10.81%), disgregamientos (4.51%), en la cual predomina el nivel de severidad severo.

El catorceavo paño contiene un área de 16.64m<sup>2</sup>, de los cuales se tiene un **area con patología de 1.75m<sup>2</sup>, correspondientes al 10.52%** y un área sin patología de 14.89m<sup>2</sup>, correspondientes al 89.48%, se identificaron los siguientes tipos de daños presentes en la muestra; eflorescencias (10.52%), en la cual predomina el nivel de severidad severo.

Obsérvese en la imagen la fisuración, y el disgregamiento en vigas y muro, al igual que las muestras anteriores se puede aplicar el mismo procedimiento para combatir estas patologías descritas en la imagen.

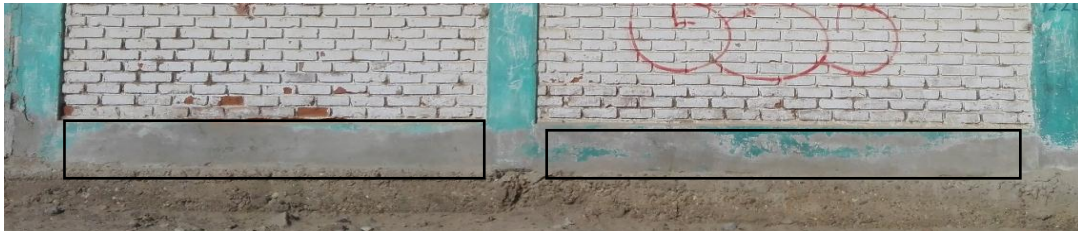
### Muestra 08

- ✓ La muestra 08, contiene dos paños, el quinceavo paño posee un area de 16.64m<sup>2</sup>, de los cuales se tiene un **área con patología de 2.05m<sup>2</sup>, correspondientes al 12.32%** y un área sin patología de 14.59m<sup>2</sup>, correspondiente al 87.68%, se identificaron los siguientes tipos de daños presentes en la muestra; eflorescencias (9.62%), desintegración (2.70%), en la cual predomina el nivel de severidad leve.

En esta imagen se puede observar eflorescencias y desintegración en la viga y muro para combatir estas patologías se recomienda limpiar la zona afectada y dejarla libre de impurezas seguidamente aplicar una mezcla de yeso, cemento y agua formando un mortero y aplicar directamente en la zona afectada.
