**“DETERMINACIÓN Y EVALUACIÓN DE LAS
PATOLOGÍAS DEL MORTERO PARA OBTENER EL
ÍNDICE DE INTEGRIDAD ESTRUCTURAL Y LA
CONDICIÓN OPERACIONAL DE LA SUPERFICIE
DEL PAVIMENTO RÍGIDO DE LA CALLE SOLEDAD
CUADRAS 7, 8, 9, 10 Y 11, DEL DISTRITO DE
IQUITOS, PROVINCIA DE MAYNAS, REGIÓN
LORETO, JUNIO – 2018”**

**TESIS PARA OPTAR EL TÍTULO PROFESIONAL DE
INGENIERIA CIVIL**

BACH. CAROL YANINNA HIDALGO LÓPEZ

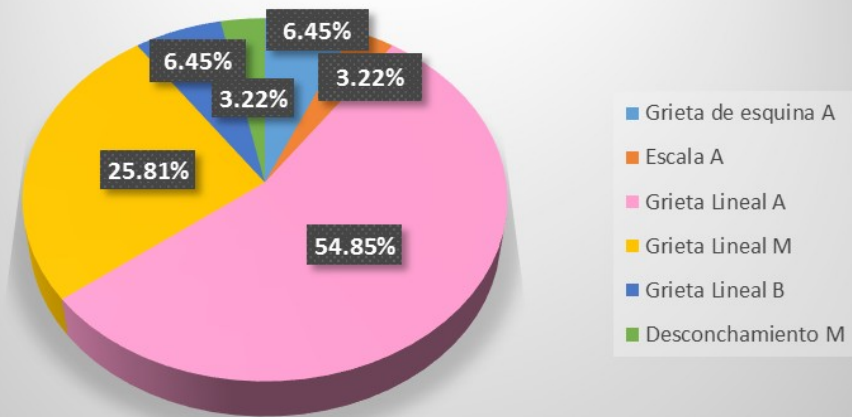
Figura N° 24: Gráfico circular del porcentaje real de daños UM- 01

La unidad de muestra 01 (UM – 01) tiene 90 paños y pertenece a la cuadra N° 07 de la calle Soledad, las fallas más frecuentes encontradas con un nivel de severidad alto fueron: **Grieta de esquina, escala y grieta lineal**. Con un nivel de severidad media tenemos: **grieta lineal y Desconchamiento**. Y con un nivel de severidad bajo: **Grieta Lineal**. Se hace en mención que se obtuvieron 6 valores deducidos: **5.37, 1.71, 27.39, 6.96, 1.42 y de 0.93**. Siguiendo el procedimiento del máximo valor reducido corregido de **35.45**, se obtuvo un **PCI de 64.55**, que corresponde a un pavimento de clasificación **bueno**.

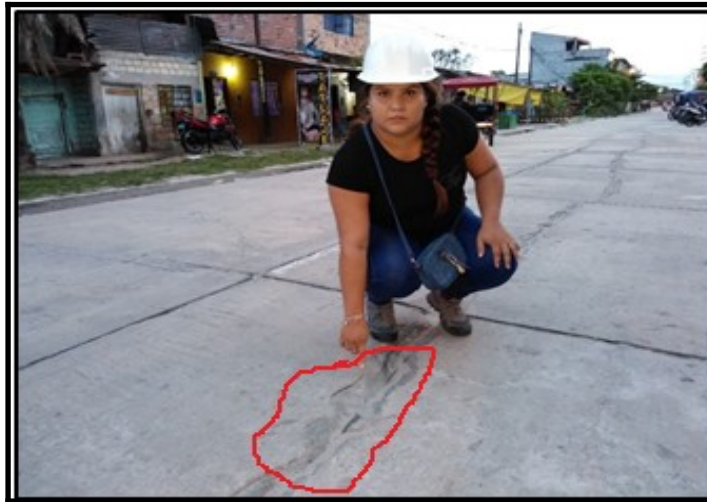
01

Figura N° 46: Se observa el daño de Grieta lineal con severidad alta de la UM –

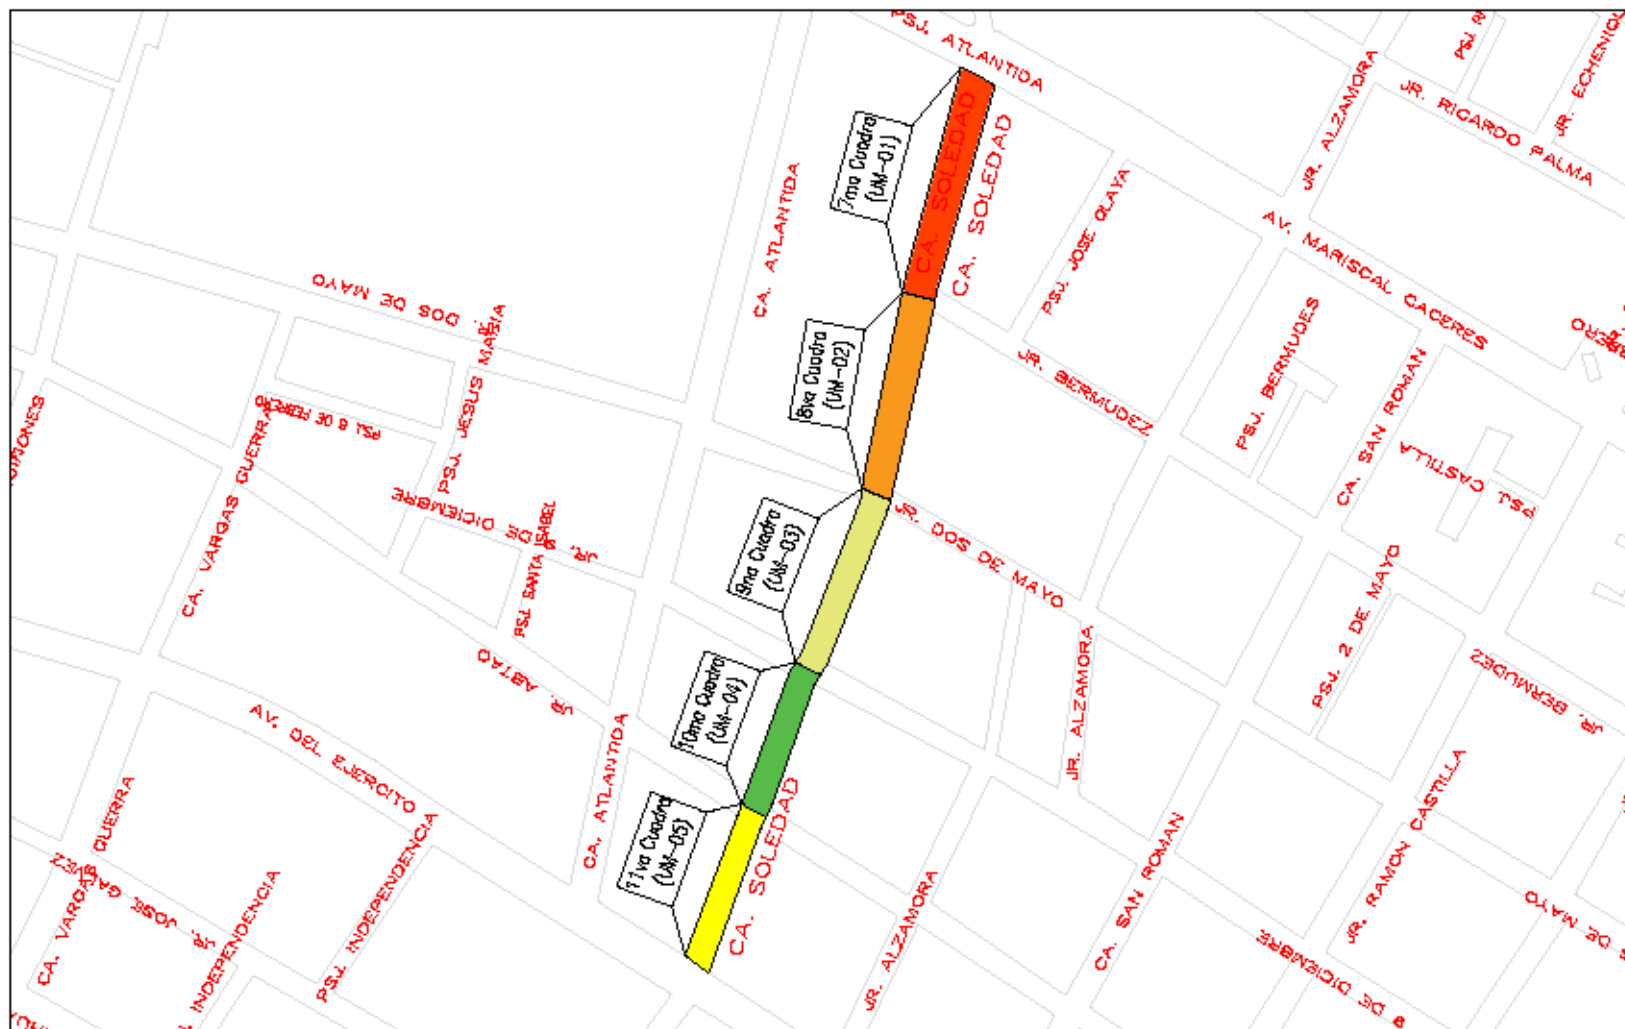
UL-01

UM-01
AV. MARISCAL CACERES/ CA. BERMUDEZ
90 PAÑOS
UM-02
CA. BERMUDEZ/ CA. DOS DE MAYO
76 PAÑOS
UM-03
CA. DOS DE MAYO/9 DE DICIEMBRE
68 PAÑOS
UM-04
CA. 9 DE DICIEMBRE / CA. ABTAO
60 PAÑOS
UM-05
CA. ABTAO / AV. DEL EJERCITO
60 PAÑOS
TOTAL
AV. MARISCAL CACERES / AV. DEL EJERCITO
360 PAÑOS

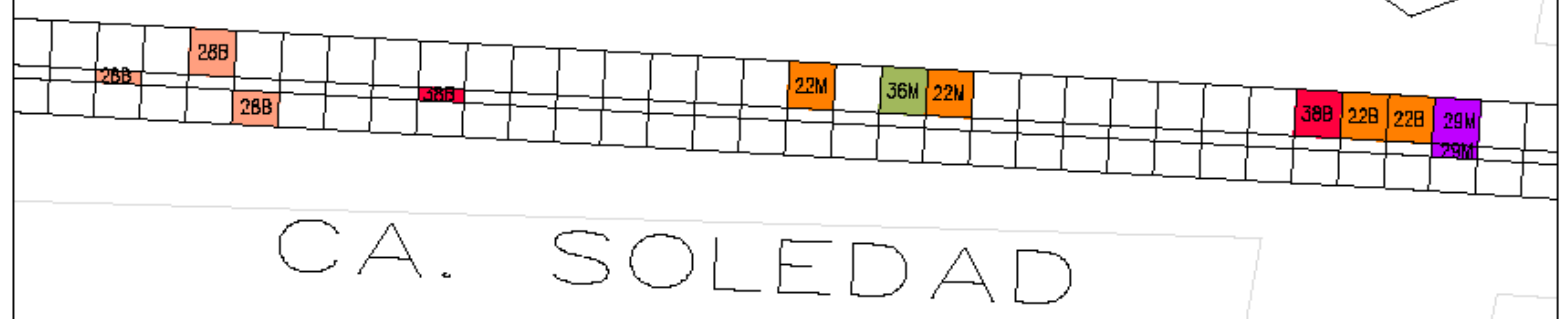
10ma Cuadra
(UM-04)

UM-04
CA. 9 DE DICIEMBRE / CA. ABTAO
60 PAÑOS

COD.	PATOLOGIAS	Sever.	COLOR	CANT.
22	GRIETA DE ESQUINA	M		02
22	GRIETA DE ESQUINA	B		02
28	GRIETA LINEAL	B		04
29	PARCHED PARCHED	M		02
36	DESCONCHAMIENTO	M		01
38	DESCASCAMIENTO	B		04

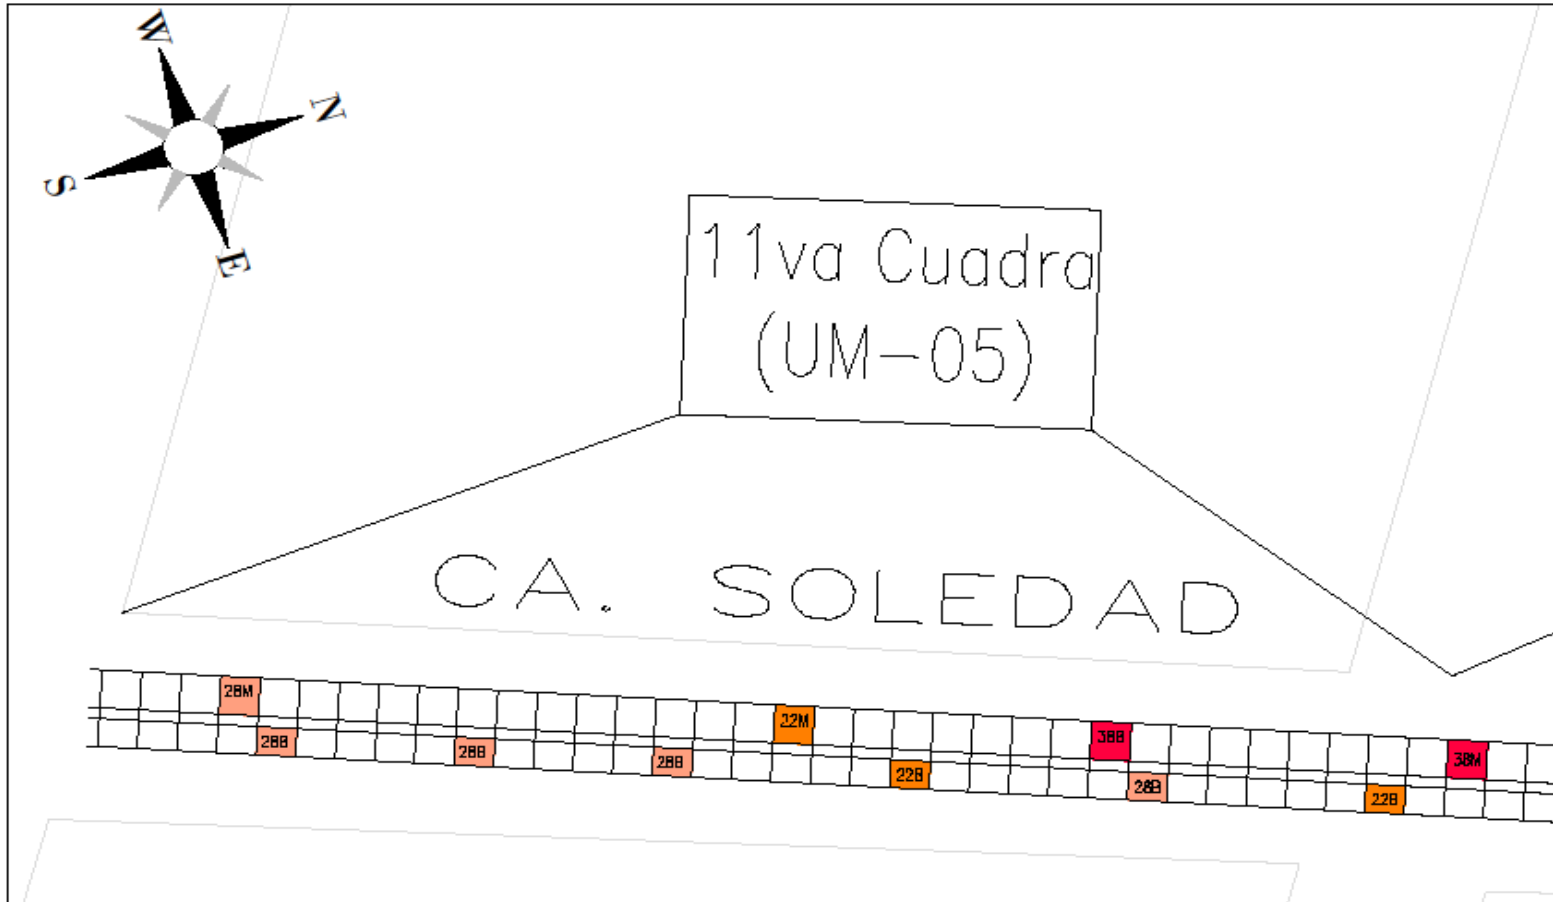
UM-04

UM-05
 CA. ABTAO / AV. DEL EJERCITO
 60 PAÑOS

COD.	PATOLOGIAS	Sever.	COLOR	CANT.
22	GRIETA DE ESQUINA	B		02
22	GRIETA DE ESQUINA	M		01
28	GRIETA LINEAL	B		04
28	GRIETA LINEAL	M		01
38	DESCASCAMIENTO	B		02
