UNIVERSIDAD CATÓLICA LOS ÁNGELES
CHIMBOTE

DETERMINACIÓN Y EVALUACIÓN DE LAS PATOLOGIAS
DEL CONCRETO EN LAS ESTRUCTURAS DE
ALBAÑILERÍA CONFINADA DEL CERCO PERIMÉTRICO
DE LA INSTITUCIÓN EDUCATIVA N° 86033 – PONGOR,
DISTRITO DE INDEPENDENCIA, PROVINCIA DE
HUARAZ, REGIÓN ÁNCASH, ENERO – 2018.

**TESIS PARA OPTAR EL TÍTULO PROFESIONAL DE
INGENIERO CIVIL**

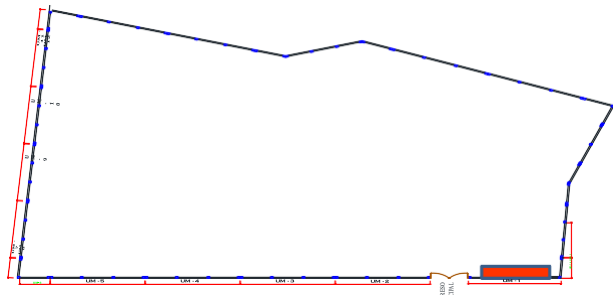
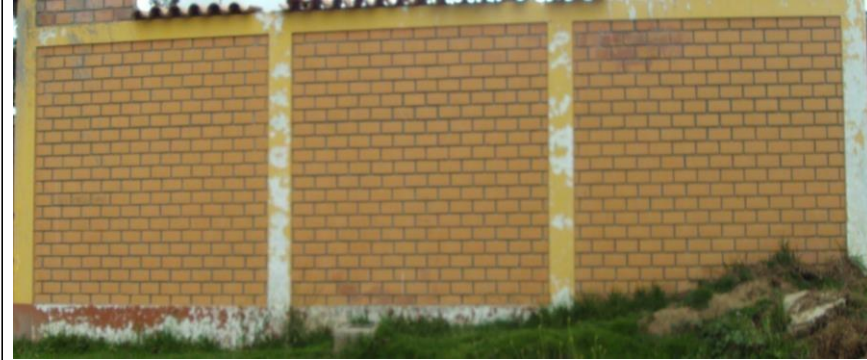
EVALUACION DE PATOLOGIAS EN LA UNIDAD MUESTRAL 01									
ELEMENTOS	ÁREA (m2)	PATOLOGIAS	AREA AFECTADA (m2)	TOTAL DE AREA AFECTADA (m2)	AREA NO AFECTADA (m2)	PORCENTAJE DE AREA AFECTADA (%)	TOTAL DE PORCENTAJE DE AREA AFECTADA (%)	PORCENTAJE DE AREA NO AFECTADA (%)	NIVEL DE SEVERIDAD
VIGA	1.66	EFLORESCENCIA	0.58	0.61	1.05	34.74%	36.73%	63.27%	Leve
		FISURA	0.03			1.99%			
COLUMNA	3.40	EFLORESCENCIA	2.05	2.11	1.29	60.29%	62.06%	37.94%	Moderado
		FISURA	0.06			1.76%			
MURO	22.38	EFLORESCENCIA	0.63	0.63	21.75	2.82%	2.82%	97.18%	Leve
SOBRECIMIENTO	4.15	EFLORESCENCIA	4.15	4.15	0.00	100.00%	100.00%	0.00%	Severo
		FISURA	0.00			0.00%			
TOTAL	31.59		7.50	7.50	24.09

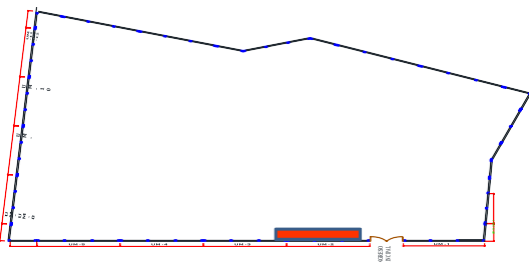
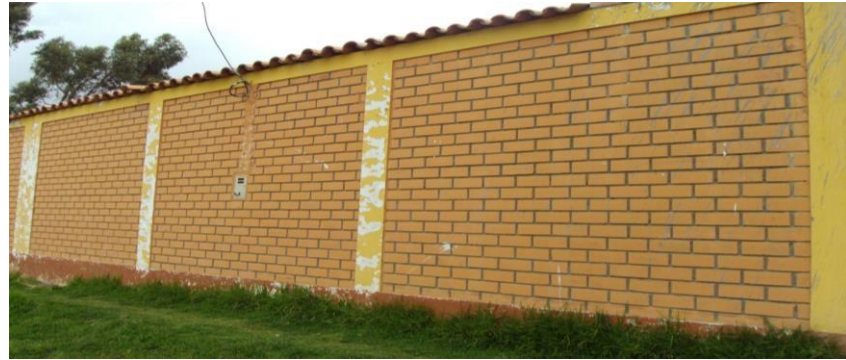
EVALUACION DE PATOLOGIAS EN LA UNIDAD MUESTRAL 02									
ELEMENTOS	ÁREA (m2)	PATOLOGIAS	AREA AFECTADA (m2)	TOTAL DE AREA AFECTADA (m2)	AREA NO AFECTADA (m2)	PORCENTAJE DE AREA AFECTADA (%)	TOTAL DE PORCENTAJE DE AREA AFECTADA (%)	PORCENTAJE DE AREA NO AFECTADA (%)	NIVEL DE SEVERIDAD
VIGA	1.70	EFLORESCENCIA	0.28	0.28	1.42	16.47%	16.47%	83.53%	Leve
		FISURA	0.00			0.00%			
COLUMNA	3.40	EFLORESCENCIA	2.45	2.54	0.87	72.06%	74.56%	25.44%	Moderado
		FISURA	0.09			2.50%			
MURO	22.95	EFLORESCENCIA	0.76	0.76	22.19	3.29%	3.29%	96.71%	Leve
SOBRECIMIENTO	4.25	EFLORESCENCIA	0.93	1.10	3.15	21.76%	25.82%	74.18%	Leve
		FISURA	0.11			2.47%			
		DESPRENDIMIENTO	0.07			1.59%			
TOTAL	32.30		4.60	4.67	27.63

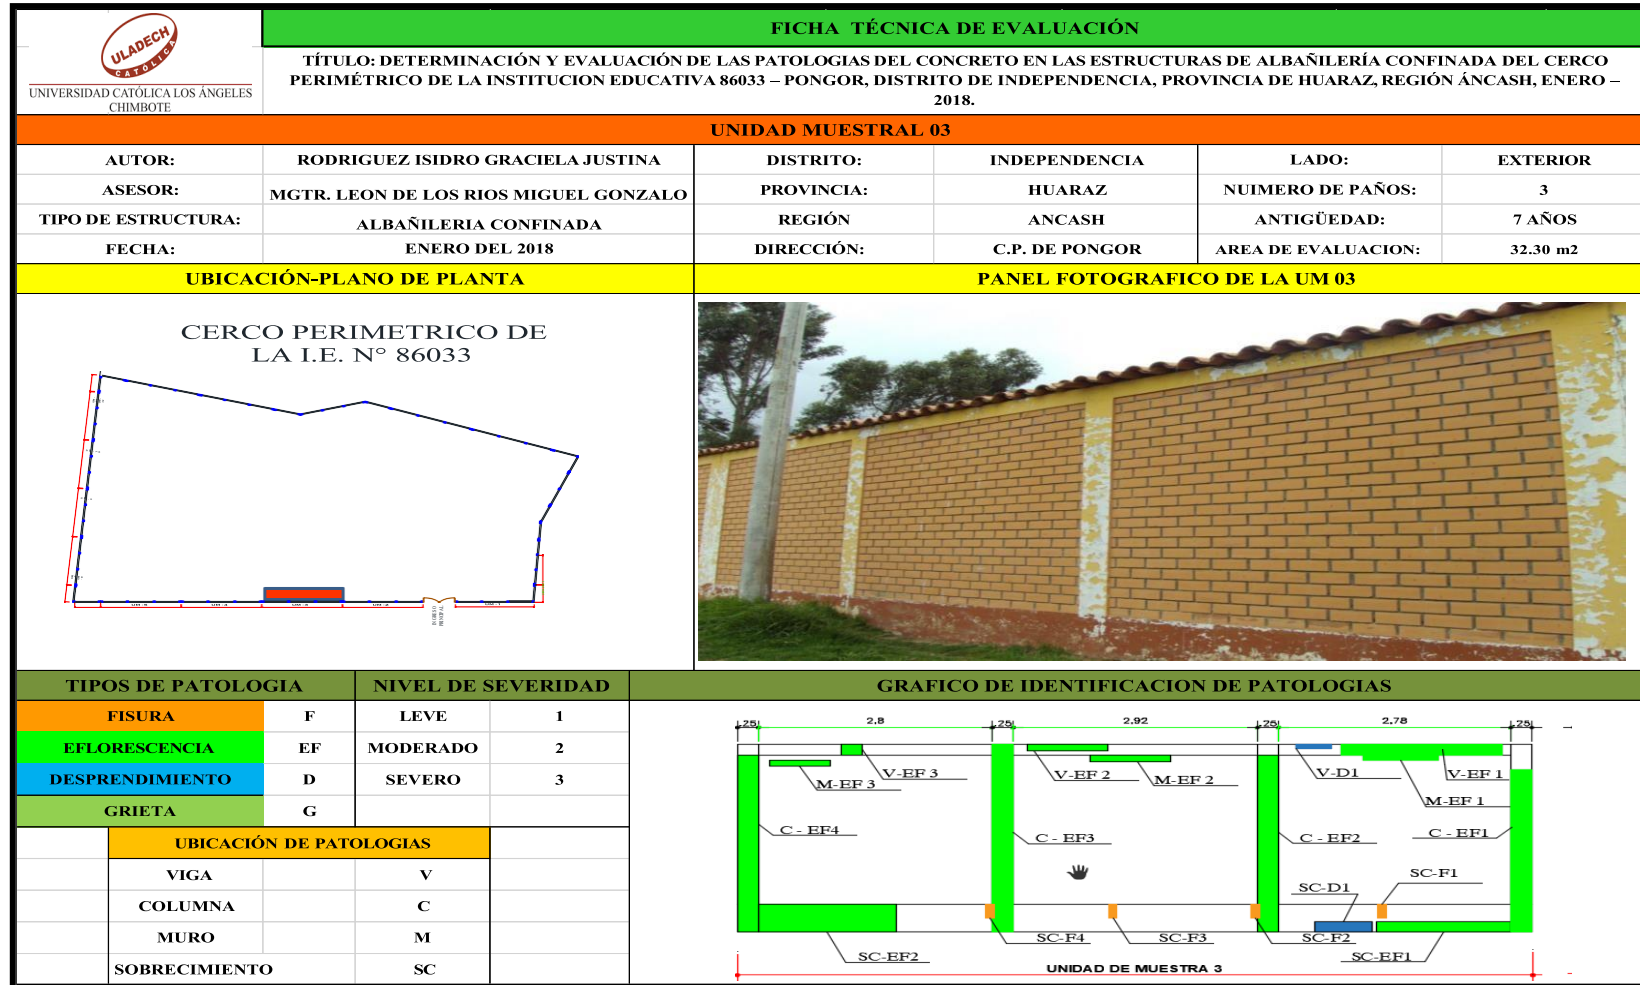
Ficha 3. Evaluación de la unidad muestra 03.

EVALUACION DE PATOLOGIAS EN LA UNIDAD MUESTRAL 03									
ELEMENTOS	ÁREA (m2)	PATOLOGIAS	AREA AFECTADA (m2)	TOTAL DE AREA AFECTADA (m2)	AREA NO AFECTADA (m2)	PORCENTAJE DE AREA AFECTADA(%)	TOTAL DE PORCENTAJE DE AREA AFECTADA (%)	PORCENTAJE DE AREA NO AFECTADA (%)	NIVEL DE SEVERIDAD
VIGA	1,70	EFLORESCENCIA	1,00	1,02	0,68	58,59%	60,28%	39,72%	Moderado
		FISURA	0,00			0,00%			
		DESPRENDIMIENTO	0,03			1,69%			
COLUMNA	3,40	EFLORESCENCIA	3,19	3,19	0,21	93,75%	93,75%	6,25%	Leve
		FISURA	0,00			0,00%			
MURO	22,95	EFLORESCENCIA	0,53	0,53	22,42	2,32%	2,32%	97,68%	Leve
SOBRECIMIENTO	4,25	EFLORESCENCIA	1,11	1,31	2,94	26,23%	30,87%	69,13%	Moderado
		FISURA	0,15			3,46%			
		DESPRENDIMIENTO	0,05			1,18%			
TOTAL	32,30		5,98	6,06	26,24				
	0,19

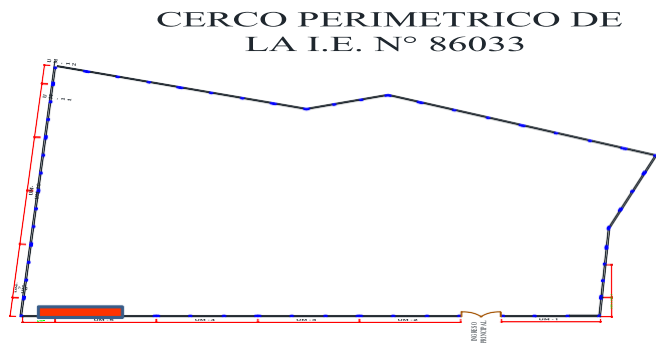
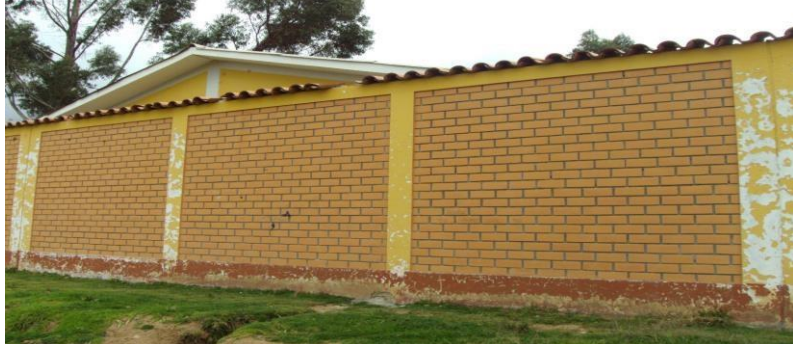
EVALUACION DE PATOLOGIAS EN LA UNIDAD MUESTRAL 05									
ELEMENTOS	ÁREA (m2)	PATOLOGIAS	AREA AFECTADA (m2)	TOTAL DE AREA AFECTADA (m2)	AREA NO AFECTADA (m2)	PORCENTAJE DE AREA AFECTADA (%)	TOTAL DE PORCENTAJE DE AREA AFECTADA	PORCENTAJE DE AREA NO AFECTADA (%)	NIVEL DE SEVERIDAD
VIGA	1,70	EFLORESCENCIA	0,08	0,10	1,61	4,53%	5,59%	94,41%	Leve
		FISURA	0,02			1,06%			
COLUMNA	3,40	EFLORESCENCIA	2,47	2,55	0,85	72,56%	75,00%	25,00%	Moderado
		FISURA	0,08			2,44%			
MURO	22,98	EFLORESCENCIA	0,09	0,09	22,89	0,37%	0,37%	99,63%	Leve
SOBRECIMIENTO	4,26	EFLORESCENCIA	2,92	3,04	1,22	68,43%	71,44%	28,56%	Moderado
		FISURA	0,06			1,50%			
		DESPRENDIMIENTO	0,06			1,51%			
TOTAL	32,34		5,71	5,77	26,57

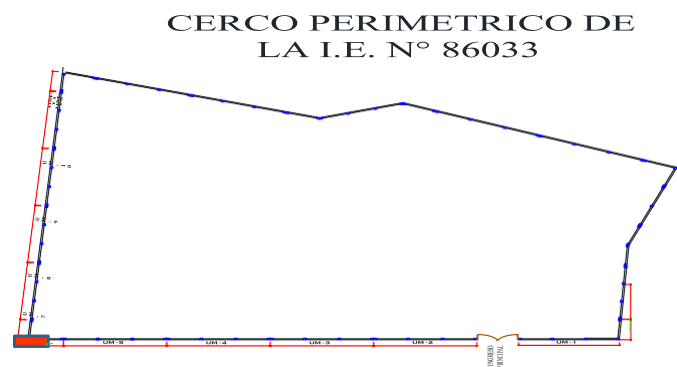
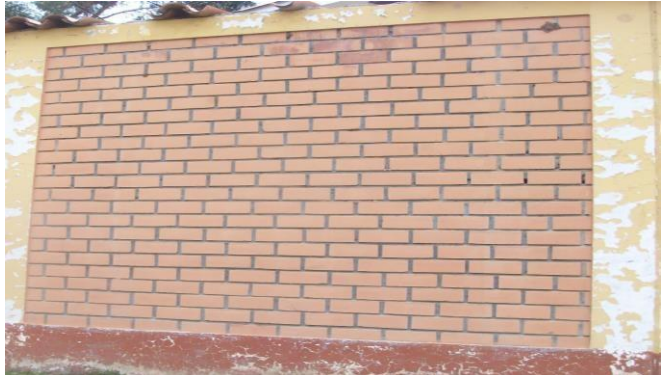
UNIVERSIDAD CATÓLICA LOS ANGELES CHIMBOTE		FICHA TÉCNICA DE EVALUACIÓN			
TÍTULO: DETERMINACIÓN Y EVALUACIÓN DE LAS PATOLOGÍAS DEL CONCRETO EN LAS ESTRUCTURAS DE ALBAÑILERÍA CONFINADA DEL CERCO PERIMÉTRICO DE LA INSTITUCION EDUCATIVA 86033 – PONGOR, DISTRITO DE INDEPENDENCIA, PROVINCIA DE HUARAZ, REGIÓN ÁNCASH, ENERO – 2018.					
UNIDAD MUESTRAL 06					
AUTOR:	RODRIGUEZ ISIDRO GRACIELA JUSTINA	DISTRITO:	INDEPENDENCIA	LADO:	EXTERIOR
ASESOR:	MGTR. LEON DE LOS RIOS MIGUEL GONZALO	PROVINCIA:	HUARAZ	NUMERO DE PAÑOS:	1
TIPO DE ESTRUCTURA:	ALBAÑILERIA CONFINADA	REGIÓN	ANCASH	ANTIGÜEDAD:	7 AÑOS
FECHA:	ENERO DEL 2018	DIRECCIÓN:	C.P. DE PONGOR	AREA DE EVALUACION:	16.22 m2
UBICACIÓN-PLANO DE PLANTA			PANEL FOTOGRAFICO DE LA UM 06		
CERCO PERIMETRICO DE LA I.E. N° 86033

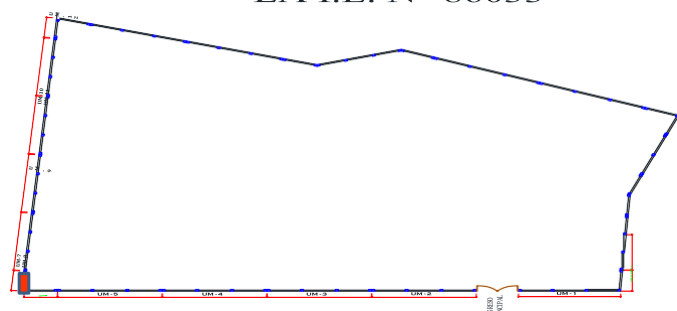
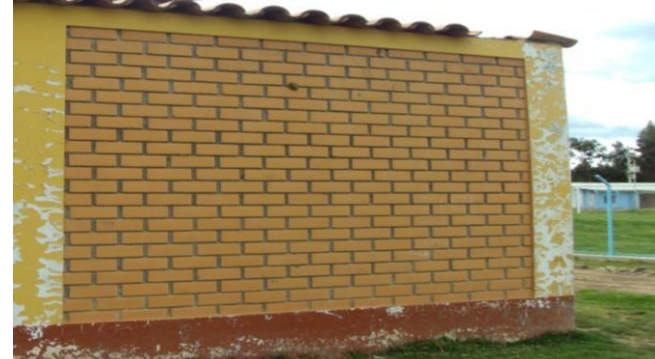
UNIVERSIDAD CATÓLICA LOS ANGELES CHIMBOTE		FICHA TÉCNICA DE EVALUACIÓN			
		TÍTULO: DETERMINACIÓN Y EVALUACIÓN DE LAS PATOLOGÍAS DEL CONCRETO EN LAS ESTRUCTURAS DE ALBAÑILERÍA CONFINADA DEL CERCO PERIMÉTRICO DE LA INSTITUCION EDUCATIVA 86033 – PONGOR, DISTRITO DE INDEPENDENCIA, PROVINCIA DE HUARAZ, REGIÓN ÁNCASH, ENERO – 2018..			
UNIDAD MUESTRAL 07					
AUTOR:	RODRIGUEZ ISIDRO GRACIELA JUSTINA	DISTRITO:	INDEPENDENCIA	LADO:	EXTERIOR
ASESOR:	MGTR. LEON DE LOS RIOS MIGUEL GONZALO	PROVINCIA:	HUARAZ	NUMERO DE PAÑOS:	1
TIPO DE ESTRUCTURA:	ALBAÑILERIA CONFINADA	REGIÓN:	ANCASH	ANTIGÜEDAD:	7 AÑOS
FECHA:	ENERO DEL 2018	DIRECCIÓN:	C.P. DE PONGOR	AREA DE EVALUACION:	10.54 m2
UBICACIÓN-PLANO DE PLANTA			PANEL FOTOGRAFICO DE LA UM 07		
CERCO PERIMETRICO DE LA I.E. N° 86033

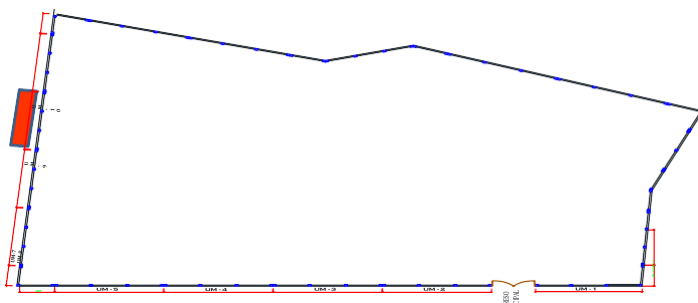
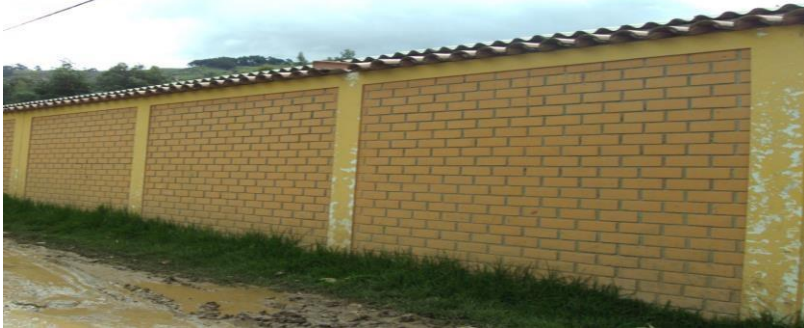
<p>CERCO PERIMETRICO DE LA I.E. N° 86033</p>			
PANEL FOTOGRAFICO DE LA UM 10

FICHA TÉCNICA DE EVALUACIÓN			
TÍTULO: DETERMINACIÓN Y EVALUACIÓN DE LAS PATOLOGÍAS DEL CONCRETO EN LAS ESTRUCTURAS DE ALBAÑILERÍA CONFINADA DEL CERCO PERIMÉTRICO DE LA INSTITUCIÓN EDUCATIVA 86033 – PONGOR, DISTRITO DE INDEPENDENCIA, PROVINCIA DE HUARAZ, REGIÓN ÁNCASH, ENERO – 2018..			
UNIDAD MUESTRAL 10			
AUTOR:	RODRIGUEZ ISIDRO GRACIELA JUSTINA		
ASESOR:	MGTR. LEON DE LOS RÍOS MIGUEL GONZALO		
TIPO DE ESTRUCTURA:	ALBAÑILERÍA CONFINADA		
FECHA:	ENERO DEL 2018		
DISTRITO:	INDEPENDENCIA		
PROVINCIA:	HUARAZ		
REGIÓN:	ANCASH		
DIRECCIÓN:	C.P. DE PONGOR		
LADO:	EXTERIOR		
NUMERO DE PAÑOS:	3		
ANTIGÜEDAD:	7 AÑOS		
AREA DE EVALUACION:	40.43 m ²		
UBICACIÓN-PLANO DE PLANTA

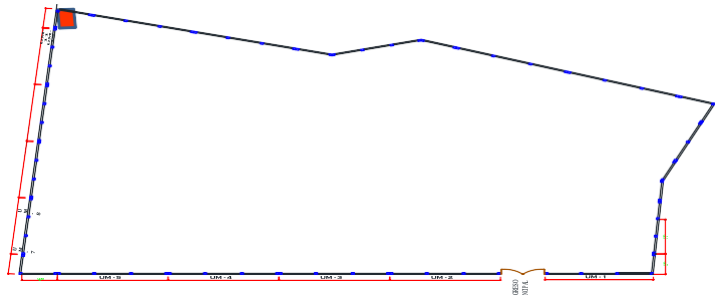
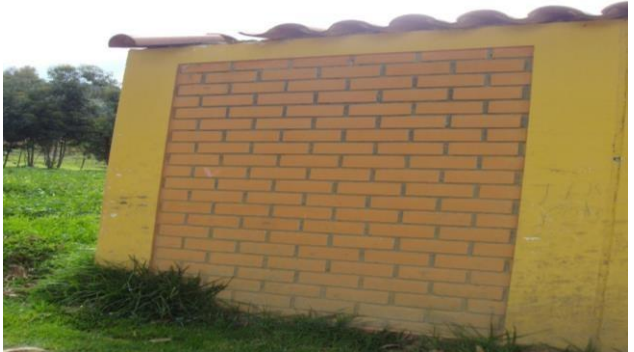
PANEL FOTOGRAFICO DE LA UM 12

FICHA TÉCNICA DE EVALUACIÓN			
TÍTULO: DETERMINACIÓN Y EVALUACIÓN DE LAS PATOLOGÍAS DEL CONCRETO EN LAS ESTRUCTURAS DE ALBAÑILERÍA CONFINADA DEL CERCO PERIMÉTRICO DE LA INSTITUCIÓN EDUCATIVA 86033 – PONGOR, DISTRITO DE INDEPENDENCIA, PROVINCIA DE HUARAZ, REGIÓN ÁNCASH, ENERO – 2018..			
UNIDAD MUESTRAL 12			
AUTOR:	RODRIGUEZ ISIDRO GRACIELA JUSTINA		
ASESOR:	MGTR. LEON DE LOS RIOS MIGUEL GONZALO		
TIPO DE ESTRUCTURA:	ALBAÑILERÍA CONFINADA		
FECHA:	ENERO DEL 2018		
DISTRITO:	INDEPENDENCIA		
PROVINCIA:	HUARAZ		
REGIÓN:	ANCASH		
DIRECCIÓN:	C.P. DE PONGOR		
LADO:	EXTERIOR		
NUMERO DE PAÑOS:	1		
ANTIGÜEDAD:	7 AÑOS		
AREA DE EVALUACION:	10.57 m2		
UBICACIÓN-PLANO DE PLANTA			
CERCO PERIMETRICO DE LA I.E. N° 86033

- La presencia de la patología grieta en el acabado de la columna de la unidad muestral 12, dada por acciones mecánicas debido al golpe ocasionado por un vehículo, además por los rozamientos, pasando por el lado sur del cerco perimétrico donde existe una carretera donde circulan a diario movilidades.

- Para la patología grieta, se debe limpiar de polvo y suciedad el área afectada del concreto, luego lavarlo y esperar que seque seguidamente sellarlo, toda el área con mortero de concreto más su aditivo para una buena adherencia.

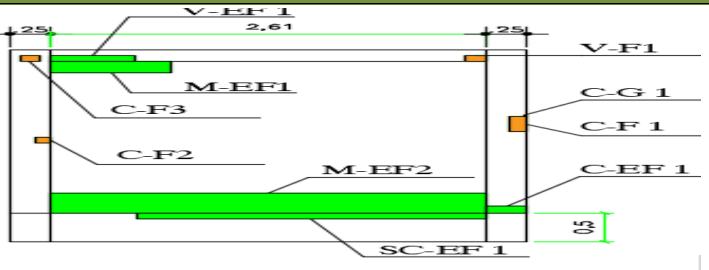
EVALUACION DE PATOLOGIAS EN LA UNIDAD MUESTRAL 12									
ELEMENTOS	ÁREA (m2)	PATOLOGIAS	AREA AFECTADA (m2)	TOTAL DE AREA AFECTADA (m2)	AREA NO AFECTADA (m2)	PORCENTAJE DE AREA AFECTADA (%)	TOTAL DE PORCENTAJE DE AREA AFECTADA (%)	PORCENTAJE DE AREA NO AFECTADA (%)	NIVEL DE SEVERIDAD
VIGA	0,52	EFLORESCENCIA	0,05	0,06	0,46	9,58%	11,88%	88,12%	Leve
		FISURA	0,01			2,30%			
COLUMNA	1,70	EFLORESCENCIA	0,03	0,23	1,47	1,84%	13,37%	86,63%	Leve
		FISURA	0,14			8,35%			
		GRIETA	0,05			3,18%			
MURO	7,05	EFLORESCENCIA	1,08	1,08	5,96	15,38%	15,38%	84,62%	Leve
SOBRECIMIENTO	1,31	EFLORESCENCIA	0,32	0,32	0,99	24,14%	24,14%	75,86%	Moderado
TOTAL	10,57		1,49	1,69	8,89

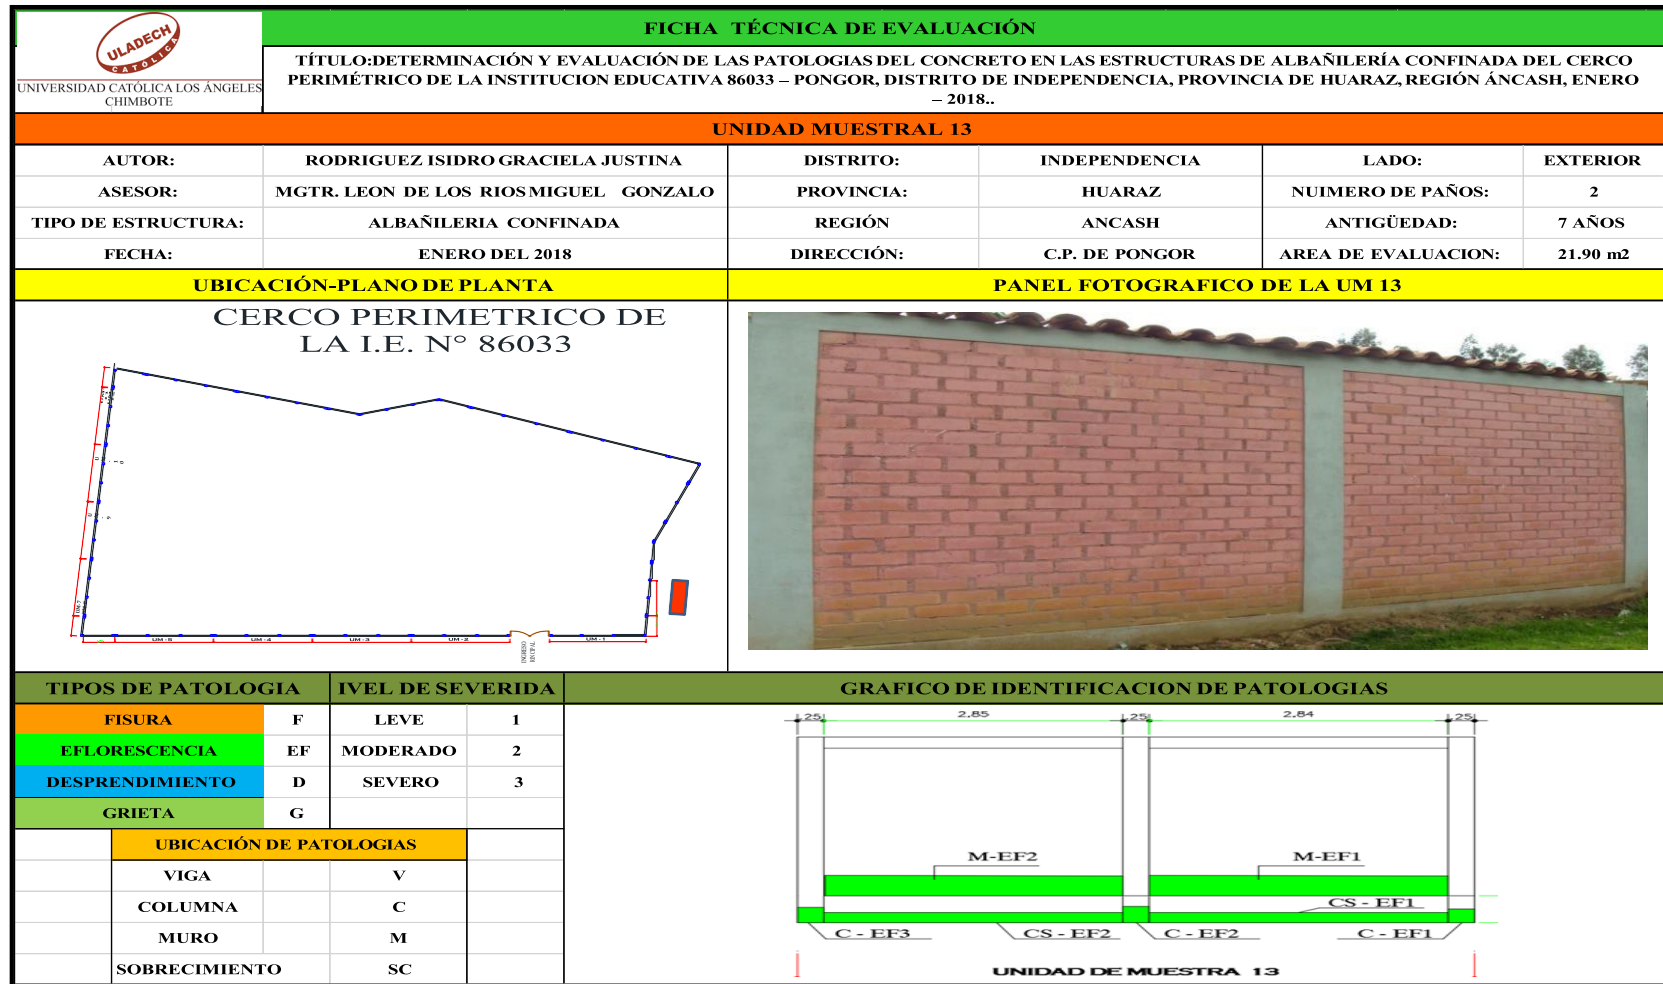
Ficha 13. Evaluación de la unidad muestral 13.

EVALUACION DE PATOLOGIAS EN LA UNIDAD MUESTRAL 13									
ELEMENTOS	ÁREA (m²)	PATOLOGIAS	AREA	TOTAL DE	AREA NO	TOTAL DE	PORCENTAJE DE	PORCENTAJE DE	NIVEL DE SEVERIDAD
			AFFECTADA	AREA	AFFECTADA	AFFECTADA	AFFECTADA	AFFECTADA	
			(m²)	(m²)	(m²)	(%)	(%)	(%)	
VIGA	1,14	EFLORESCENCIA	0,00	0,00	1,14	0,00%	0,00%	100,00%	Ninguno
		FISURA	0,00			0,00%			
COLUMNA	2,40	EFLORESCENCIA	0,21	0,21	2,19	8,65%	8,65%	11,25%	Leve
		FISURA	0,00			0,00%			
MURO	15,36	EFLORESCENCIA	3,69	3,69	11,67	24,04%	24,04%	75,96%	Leve
		FISURA	0,00			0,00%			
SOBRECIMIENTO	1,71	EFLORESCENCIA	0,83	0,83	0,88	48,33%	48,33%	51,67%	Moderado
		FISURA	0,00			0,00%			
TOTAL	20,61		4,73	4,73	15,88

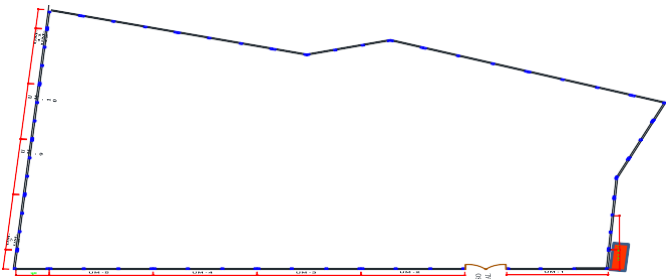
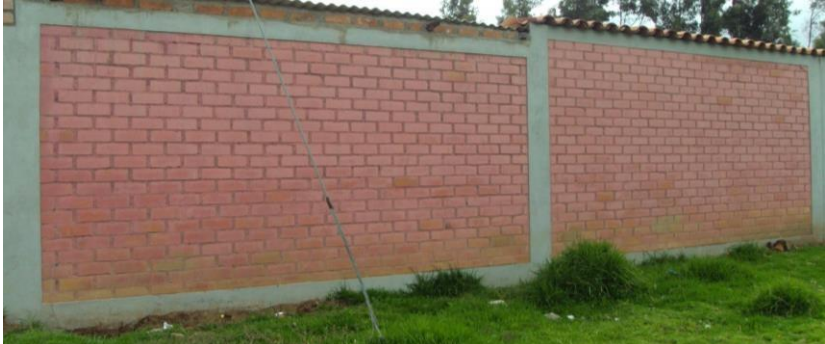
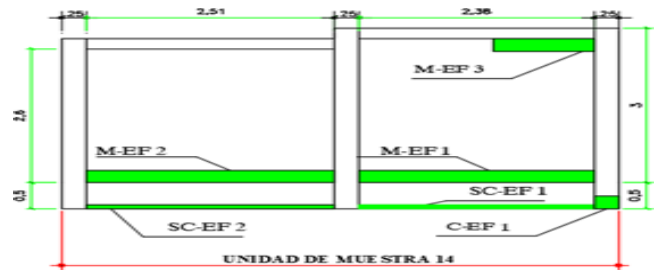
EVALUACION DE PATOLOGIAS EN LA UNIDAD MUESTRAL 14									
ELEMENTOS	ÁREA (m2)	PATOLOGIAS	AREA AFECTADA (m2)	TOTAL DE AREA AFECTADA (m2)	AREA NO AFECTADA (m2)	PORCENTAJE DE AREA AFECTADA (%)	TOTAL DE PORCENTAJE DE AREA AFECTADA (%)	PORCENTAJE DE AREA NO AFECTADA (%)	NIVEL DE SEVERIDAD
VIGA	0,98	EFLORESCENCIA	0,00	0,00	0,98	0,00%	0,00%	100,00%	Ninguno
		FISURA	0,00			0,00%			
COLUMNA	2,38	EFLORESCENCIA	0,06	0,06	2,31	2,63%	2,63%	97,37%	Leve
		FISURA	0,00			0,00%			
MURO	12,95	EFLORESCENCIA	3,50	3,50	9,45	27,03%	27,03%	72,97%	Leve
SOBRECIMIENTO	1,47	EFLORESCENCIA	0,88	0,88	0,59	60,00%	60,00%	40,00%	Severo
		FISURA	0,00			0,00%			
TOTAL	17,77		4,44	4,44	13,33

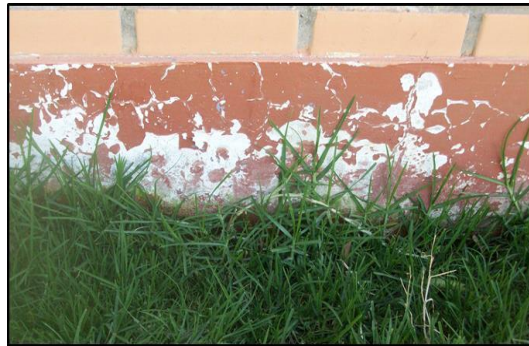
Patología
eflorescencia,
ubicado UM 01 del
sobrecimiento del
lado este del C.P

Foto N° 03: Se observa la patología efllorescencia en la unidad muestral 01, 02, 03 y en sus diferentes elementos de albañilería confinada.

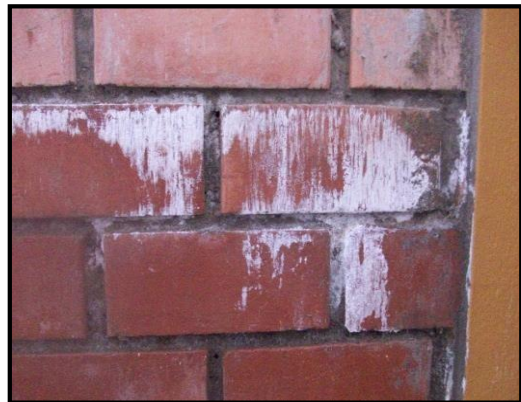
Patología
eflorescencia,
ubicado UM 02 del
muro del lado este
del C.P

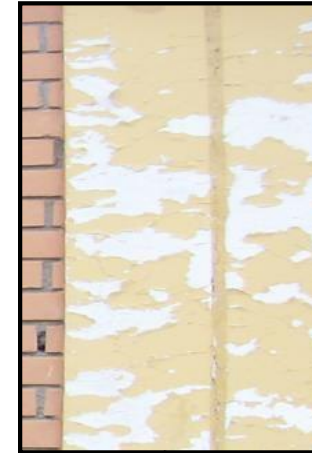
Patología
eflorescencia,
ubicado UM 03 de la
columna del lado
este del C.P

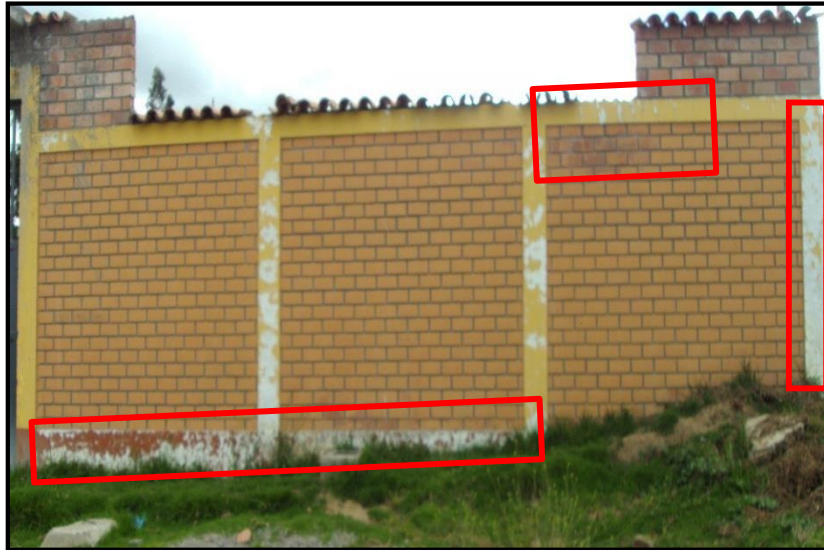
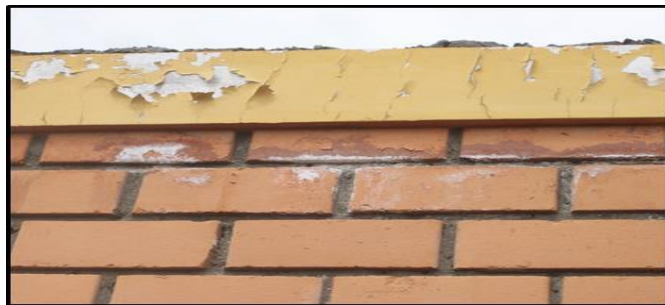
Tipo de patología: Eflorescencia

Descripción: La patología eflorescencia en la UM 01 según el gráfico se visualiza en forma de cristales blancos, adheridos a la superficie de las vigas, columnas, muros y sobrecimientos, la cual daña el aspecto y la coloración del concreto.
