FACULTAD DE INGENIERÍA
ESCUELA PROFESIONAL DE INGENIERÍA CIVIL
DETERMINACIÓN Y EVALUACIÓN DE LAS
PATOLOGÍAS DEL CONCRETO EN EL CANAL DE
REGADÍO ENTRE LAS PROGRESIVAS 2+000 HASTA
3+000 DEL CASERÍO DE QUEROBAMBA, DISTRITO
DE SIHUAS, PROVINCIA DE SIHUAS, REGIÓN
ANCASH, FEBRERO – 2017.

TESIS PARA OPTAR EL TÍTULO PROFESIONAL DE INGENIERO CIVIL

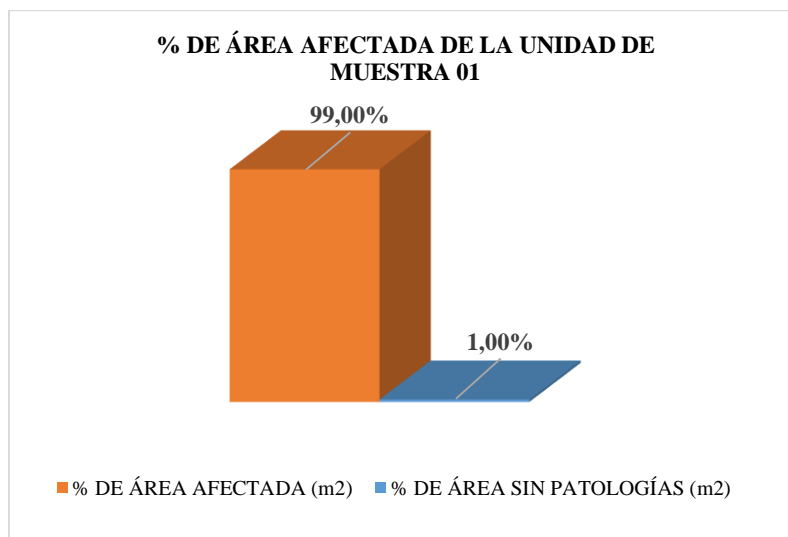
Figura 15. Gráfico de área afectada de la unidad de muestra 01.

RESULTADOS DE EVALUACIÓN DE LA UNIDAD DE MUESTRA 01							
SECCIONES	PATOLOGÍAS / NIVEL DE SEVERIDAD			ÁREA AFECTADA (m2)	ÁREA SIN PATOLOGÍAS (m2)	% DE ÁREA AFECTADA (m2)	% DE ÁREA SIN PATOLOGÍAS (m2)
01 - 05	1	Erosión	S	7.41	0.40	18.53%	1.00%
	1	Erosión	M	18.80		47.00%	
PROGRESIVA	1	Erosión	L	12.11		30.28%	
2+000 - 2+050	2	Grieta	M	0.05		0.13%	
	3	Fisura	S	0.02		0.05%	
	4	Desintegración	S	0.05		0.13%	
ÁREA TOTAL (m2)	4	Desintegración	M	0.49		1.23%	
40.00	4	Desintegración	L	0.12		0.30%	
	5	Hundimiento	L	0.06		0.15%	
	6	Desprendimiento	M	0.24		0.60%	
	6	Desprendimiento	L	0.13	0.33%		
	7	Descascaramiento	M	0.07	0.18%		
	7	Descascaramiento	L	0.05	0.13%		
TOTAL				39.60	0.40	99.00%	1.00%

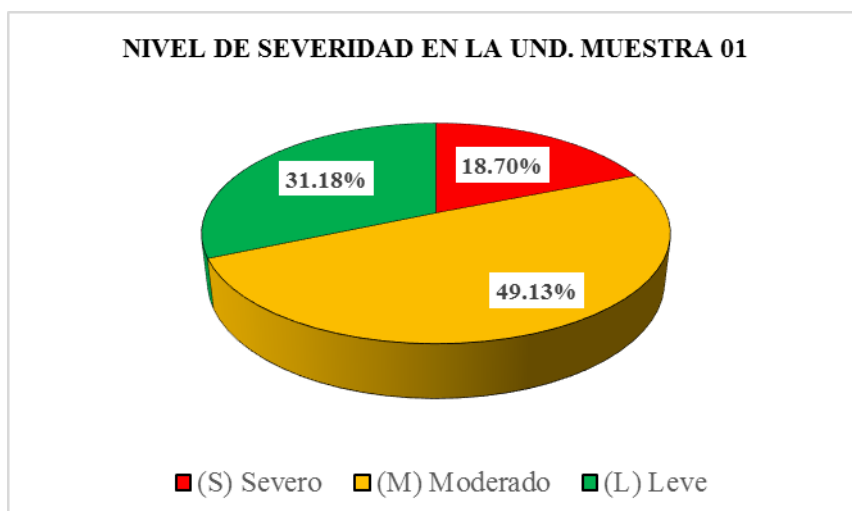
Figura 16. Gráfico del Nivel de Severidad de la unidad de muestra 01.

NIVEL DE SEVERIDAD EN LA UND. MUESTRA 01		
NIVEL DE SEVERIDAD	ÁREA (m2)	% DE INCIDENCIA
(S) Severo	7.48	18.70%
(M) Moderado	19.65	49.13%
(L) Leve	12.47	31.18%

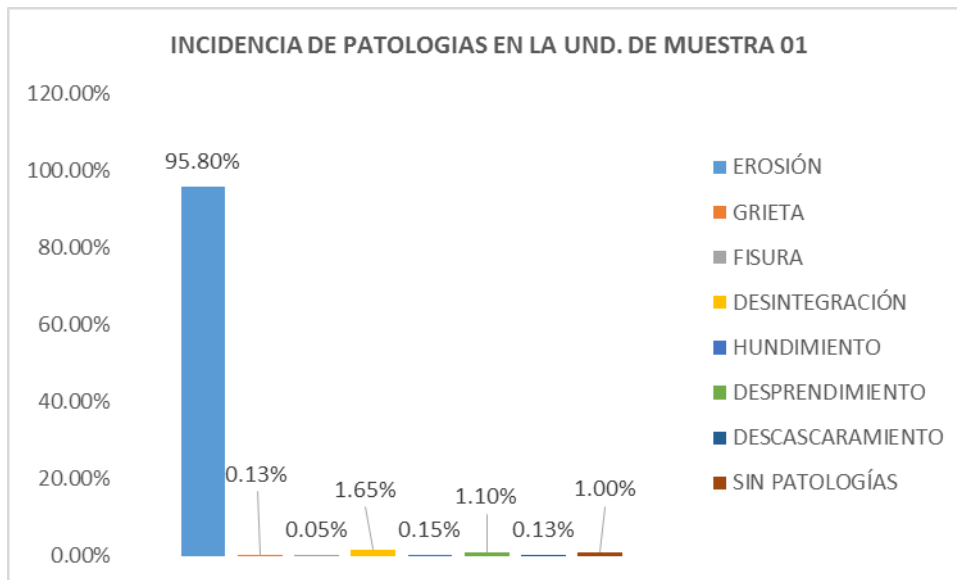
Figura 17. Gráfico del Nivel de incidencia de la unidad de muestra 01.

INCIDENCIA DE PATOLOGÍAS EN LA UND. DE MUESTRA 01		
PATOLOGÍAS	ÁREA (m2)	% DE INCIDENCIA
1. Erosión	38.32	95.80%
2. Grieta	0.05	0.13%
3. Fisura	0.02	0.05%
4. Desintegración	0.66	1.65%
5. Hundimiento	0.06	0.15%
6. Desprendimiento	0.44	1.10%
7. Descascaramiento	0.05	0.13%
8. Sin patologías	0.40	1.00%

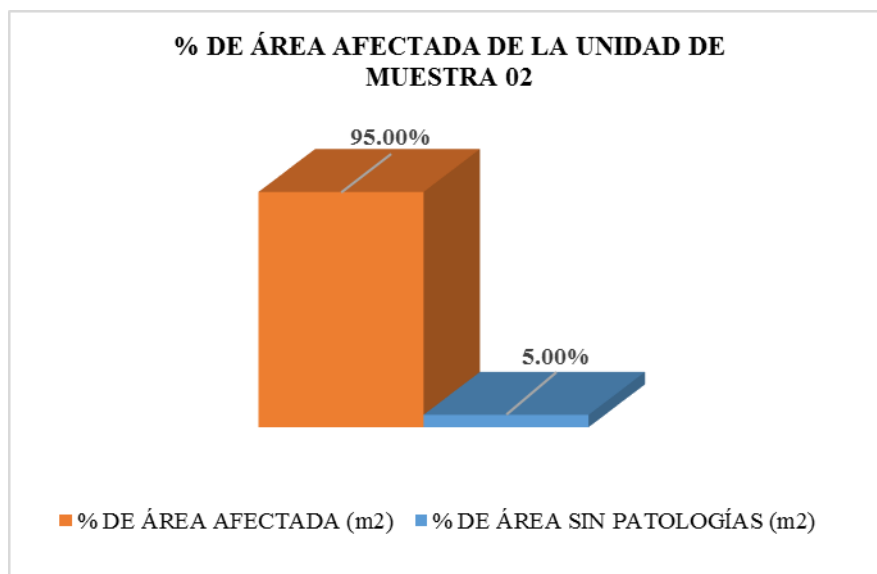
Figura 18. Gráfico de área afectada de la unidad de muestra 02

RESULTADOS EVALUACIÓN DE LA UNIDAD DE MUESTRA 02							
SECCIONES	PATOLOGÍAS / NIVEL DE SEVERIDAD			ÁREA AFECTADA (m2)	ÁREA SIN PATOLOGÍAS (m2)	% DE ÁREA AFECTADA (m2)	% DE ÁREA SIN PATOLOGÍAS (m2)
06 - 10	1	Erosión	S	2.86	2.00	7.15%	5.00%
	1	Erosión	M	29.57		73.93%	
PROGRESIVA	1	Erosión	L	5.00		12.50%	
2+050 - 2+100	3	Fisura	S	0.04		0.10%	
	4	Desintegración	S	0.08		0.20%	
	4	Desintegración	M	0.03		0.08%	
ÁREA TOTAL (m2)	4	Desintegración	L	0.13		0.33%	
40.00	6	Desprendimiento	S	0.09		0.23%	
	6	Desprendimiento	M	0.04		0.10%	
	7	Descascaramiento	S	0.16		0.40%	
TOTAL				38.00	2.00	95.00%	5.00%

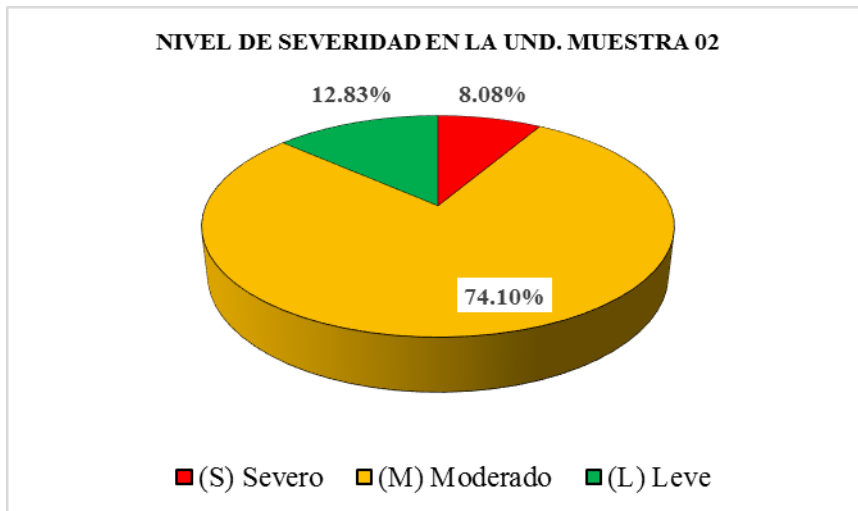
Figura 19. Grafico del nivel de severidad de la unidad de muestra 02.

NIVEL DE SEVERIDAD EN LA UND. MUESTRA 02		
NIVEL DE SEVERIDAD	ÁREA (m2)	% DE INCIDENCIA
(S) Severo	3.23	8.08%
(M) Moderado	29.64	74.10%
(L) Leve	5.13	12.83%

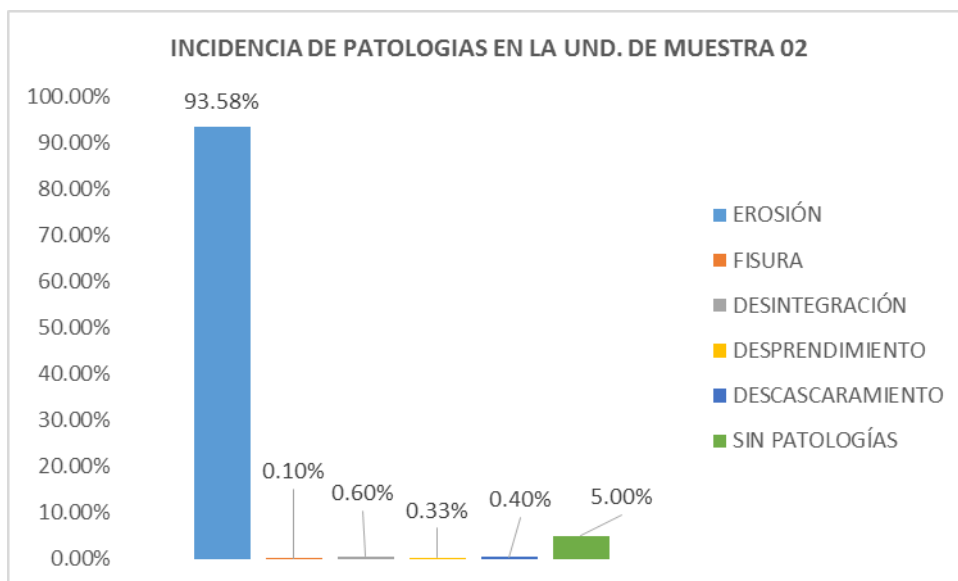
Figura 20. Grafico del nivel de incidencia de la unidad de muestra 02

INCIDENCIA DE PATOLOGÍAS EN LA UND. DE MUESTRA 02		
PATOLOGÍAS	ÁREA (m2)	% DE INCIDENCIA
1. Erosión	37.43	93.58%
3. Fisura	0.04	0.10%
4. Desintegración	0.24	0.60%
6. Desprendimiento	0.13	0.33%
7. Descascaramiento	0.16	0.40%
8. Sin patologías	2.00	5.00%

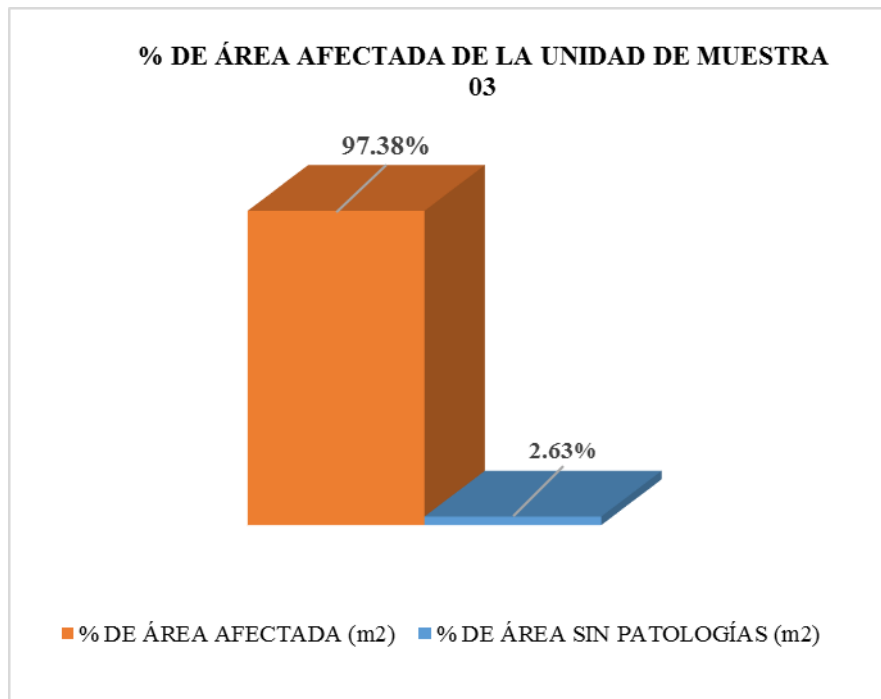
Figura 21. Gráfico de área afectada de la unidad de muestra 03.

RESULTADOS EVALUACIÓN DE LA UNIDAD DE MUESTRA 03							
SECCIONES	PATOLOGÍAS / NIVEL DE SEVERIDAD			ÁREA AFECTADA (m2)	ÁREA SIN PATOLOGÍAS (m2)	% DE ÁREA AFECTADA (m2)	% DE ÁREA SIN PATOLOGÍAS (m2)
11 - 15	1	Erosión	S	2.64	1.05	6.60%	2.63%
	1	Erosión	M	26.21		65.53%	
PROGRESIVA	1	Erosión	L	8.24		20.60%	
2+100 - 2+150	2	Grieta	S	0.04		0.10%	
	3	Fisura	L	0.04		0.10%	
	4	Desintegración	S	0.15		0.38%	
ÁREA TOTAL (m2)	4	Desintegración	M	0.78		1.95%	
40.00	4	Desintegración	L	0.49		1.23%	
	5	Hundimiento	L	0.36		0.90%	
TOTAL				38.95		1.05

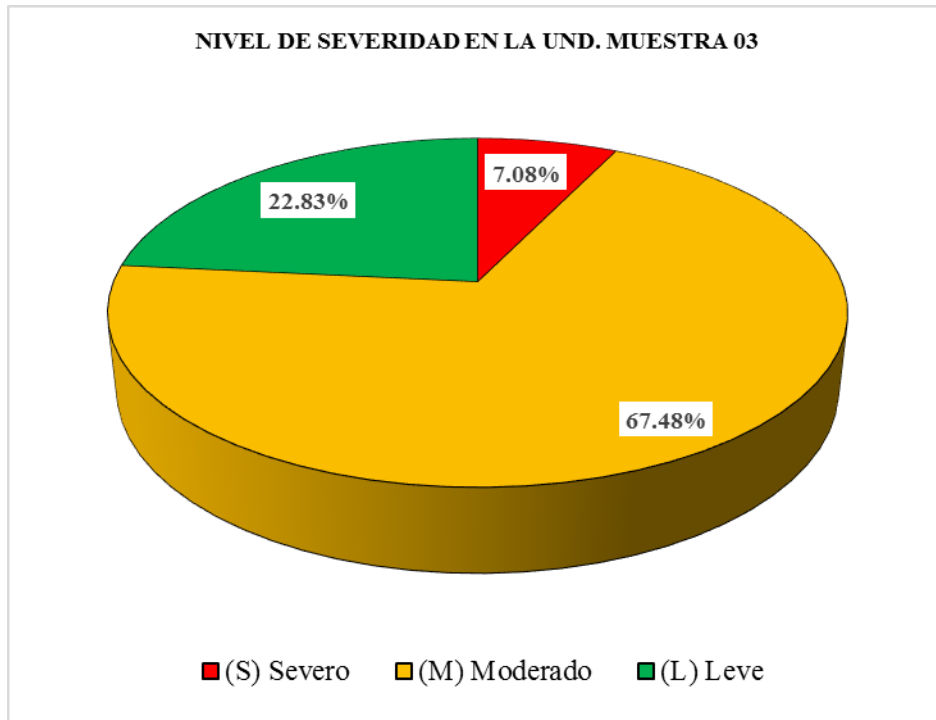
Figura 22. Gráfico del nivel de severidad de la unidad de muestra 03.

NIVEL DE SEVERIDAD EN LA UND. MUESTRA 03		
NIVEL DE SEVERIDAD	ÁREA (m2)	% DE INCIDENCIA
(S) Severo	2.83	7.08%
(M) Moderado	26.99	67.48%
(L) Leve	9.13	22.83%

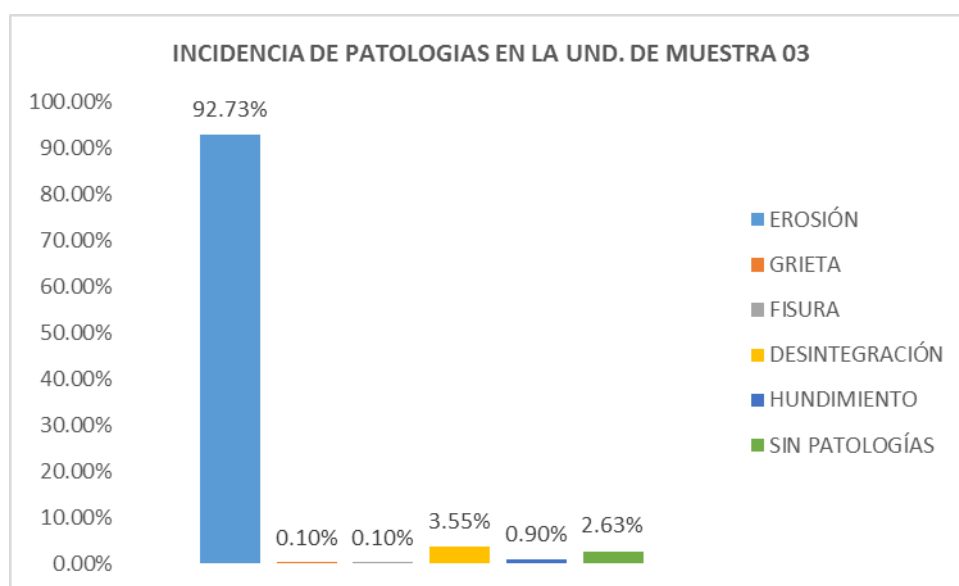
Figura 23. Gráfico del nivel de incidencia de la unidad de muestra 03.

INCIDENCIA DE PATOLOGÍAS EN LA UND. DE MUESTRA 03		
PATOLOGÍAS	ÁREA (m2)	% DE INCIDENCIA
1. Erosión	37.09	92.73%
2. Grieta	0.04	0.10%
3. Fisura	0.04	0.10%
4. Desintegración	1.42	3.55%
5. Hundimiento	0.36	0.90%
8. Sin patologías	1.05	2.63%

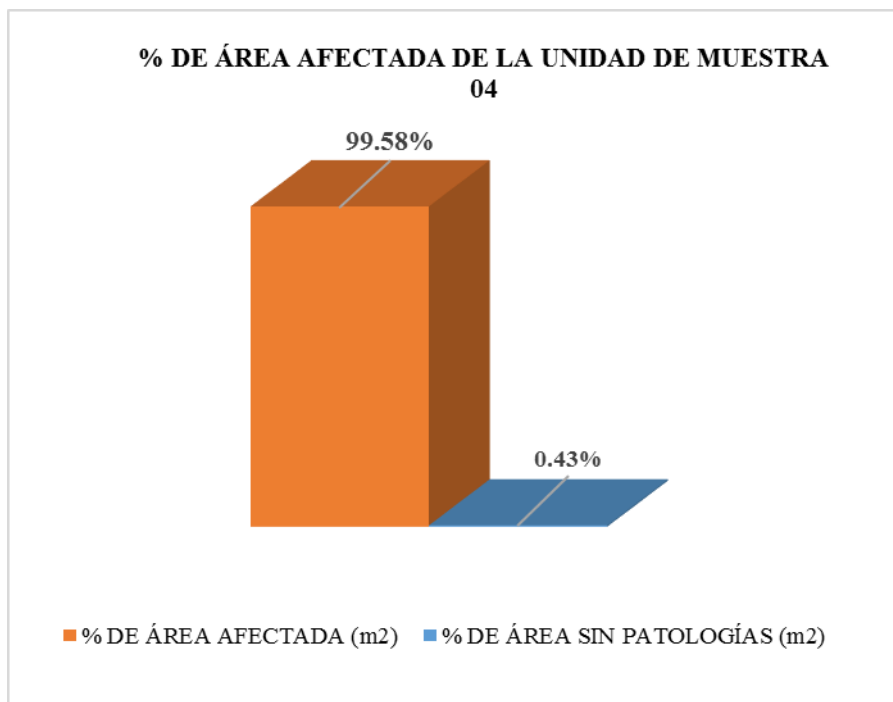
Figura 24. Gráfico de área afectada de la unidad de muestra 04.

RESULTADOS EVALUACIÓN DE LA UNIDAD DE MUESTRA 04							
SECCIONES	PATOLOGÍAS / NIVEL DE SEVERIDAD			ÁREA AFECTADA (m2)	ÁREA SIN PATOLOGÍAS (m2)	% DE ÁREA AFECTADA (m2)	% DE ÁREA SIN PATOLOGÍAS (m2)
16 - 20	1	Erosión	S	1.92	0.17	4.80%	0.43%
PROGRESIVA	1	Erosión	M	24.65		61.63%	
2+150 - 2+200	1	Erosión	L	12.25		30.63%	
ÁREA TOTAL (m2)	4	Desintegración	M	0.28		0.70%	
40.00	4	Desintegración	L	0.73		1.83%	
TOTAL				39.83	0.17	99.58%	0.43%

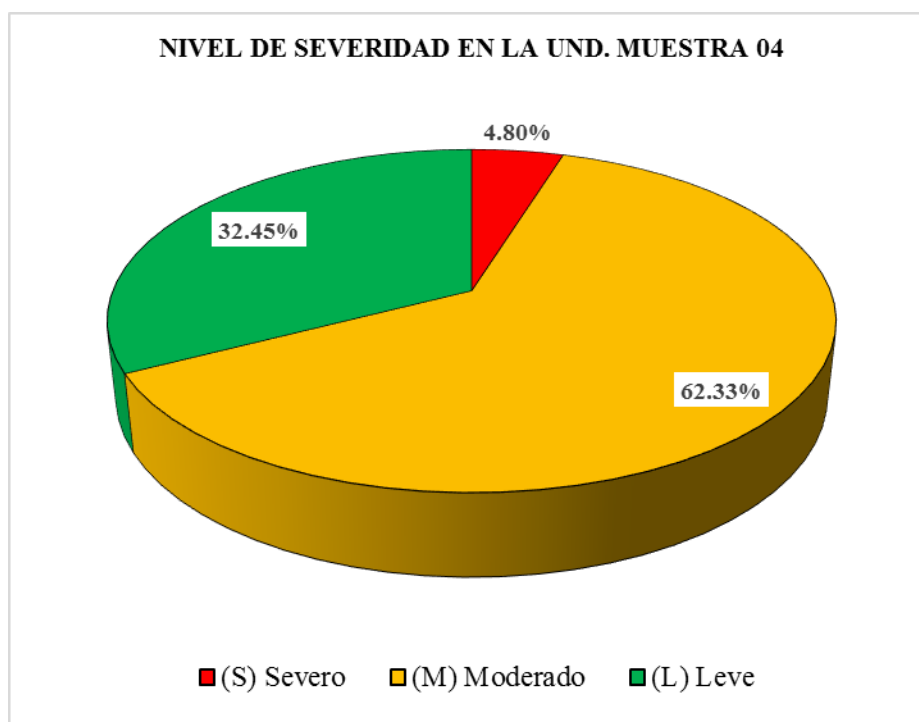
Figura 25. Gráfico del nivel de severidad de la unidad de muestra 04.

NIVEL DE SEVERIDAD EN LA UND. MUESTRA 04		
NIVEL DE SEVERIDAD	ÁREA (m2)	% DE INCIDENCIA
(S) Severo	1.92	4.80%
(M) Moderado	24.93	62.33%
(L) Leve	12.98	32.45%

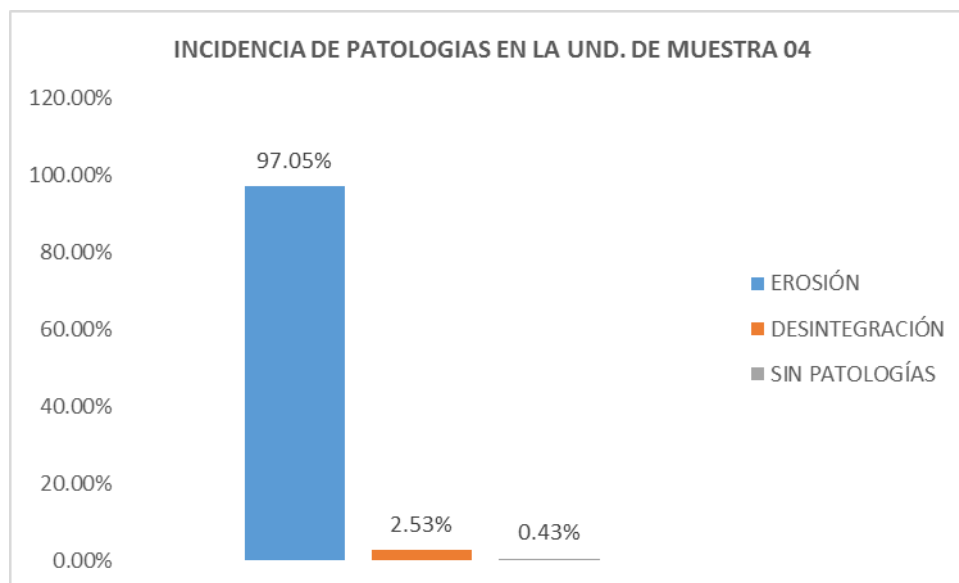
Figura 26. Gráfico del nivel de incidencia de la unidad de muestra 04.

INCIDENCIA DE PATOLOGÍAS EN LA UND. DE MUESTRA 04		
PATOLOGÍAS	ÁREA (m2)	% DE INCIDENCIA
1. Erosión	38.82	97.05%
4. Desintegración	1.01	2.53%
8. Sin patologías	0.17	0.43%

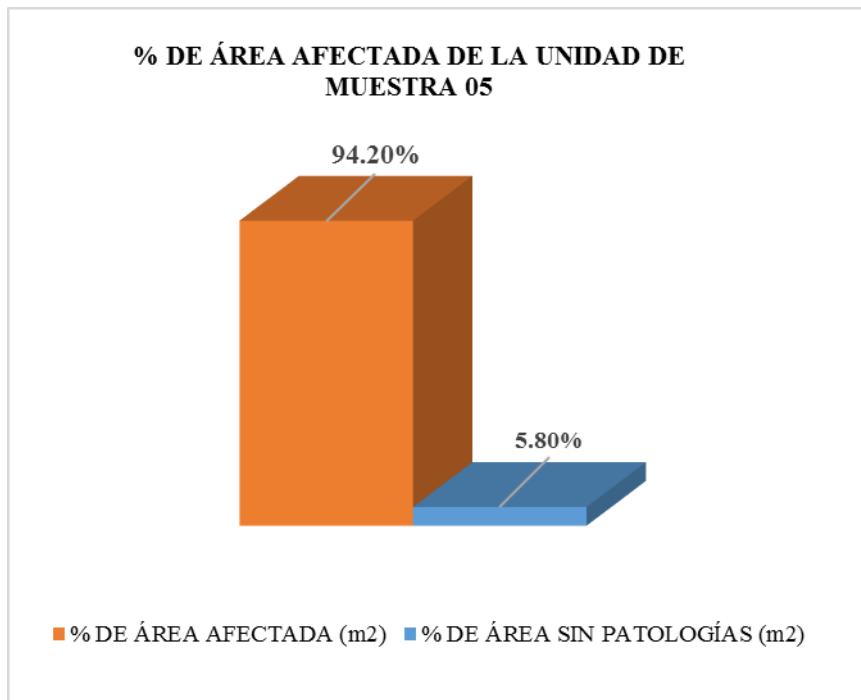
Figura 27. Gráfico de área afectada de la unidad de muestra 05.

RESULTADOS EVALUACIÓN DE LA UNIDAD DE MUESTRA 05									
SECCIONES	PATOLOGÍAS / NIVEL DE SEVERIDAD			ÁREA AFECTADA (m2)	ÁREA SIN PATOLOGÍAS (m2)	% DE ÁREA AFECTADA (m2)	% DE ÁREA SIN PATOLOGÍAS (m2)		
21 - 25	1	Erosión	S	5.86	2.32	14.65%	5.80%		
	1	Erosión	M	23.71		59.28%			
PROGRESIVA	1	Erosión	L	6.46		16.15%			
2+200 - 2+250	2	Grieta	S	0.07		0.18%			
	4	Desintegración	S	0.08		0.20%			
ÁREA TOTAL (m2)	4	Desintegración	M	1.16		2.90%			
40.00	4	Desintegración	L	0.27		0.68%			
	7	Descascaramiento	M	0.07		0.18%			
TOTAL				37.68		2.32		94.20%	5.80%

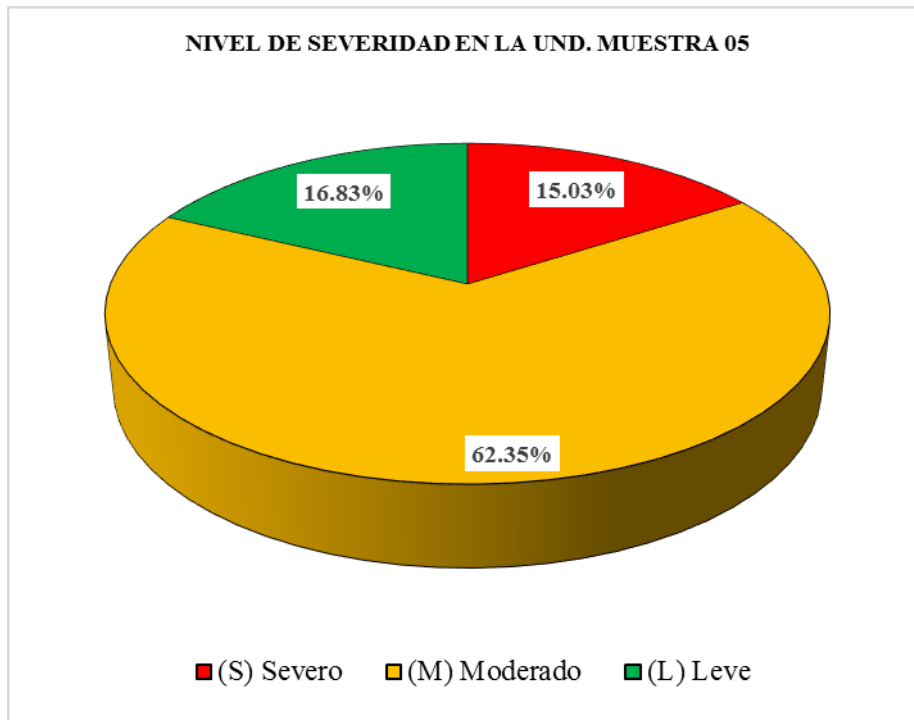
Figura 28. Gráfico del nivel de severidad de la unidad de muestra 05.

NIVEL DE SEVERIDAD EN LA UND. MUESTRA 05		
NIVEL DE SEVERIDAD	ÁREA (m2)	% DE INCIDENCIA
(S) Severo	6.01	15.03%
(M) Moderado	24.94	62.35%
(L) Leve	6.73	16.83%

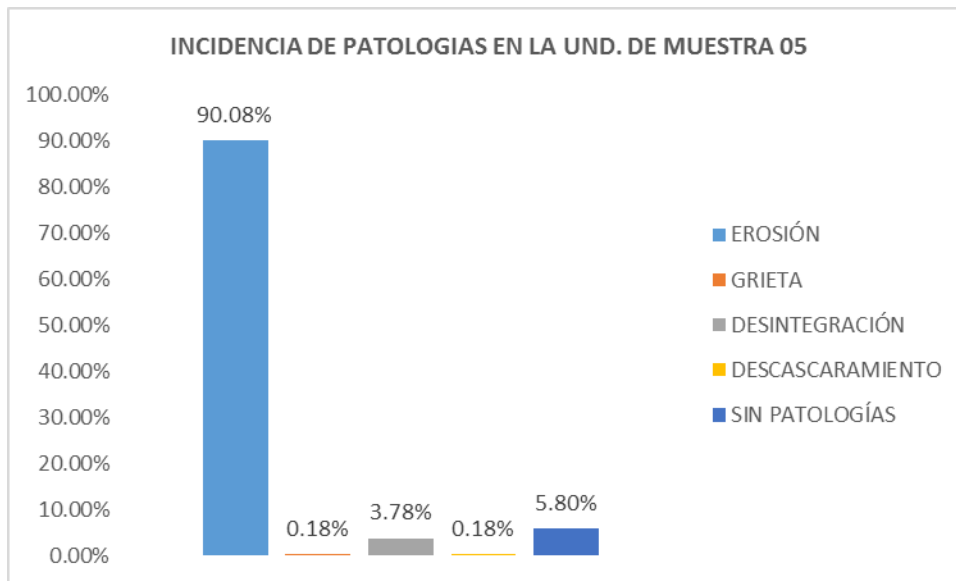
Figura 29. Gráfico del nivel de incidencia de la unidad de muestra 05.

INCIDENCIA DE PATOLOGÍAS EN LA UND. DE MUESTRA 05		
PATOLOGÍAS	ÁREA (m2)	% DE INCIDENCIA
1. Erosión	36.03	90.08%
2. Grieta	0.07	0.18%
4. Desintegración	1.51	3.78%
7. Descascaramiento	0.07	0.18%
8. Sin patologías	2.32	5.80%

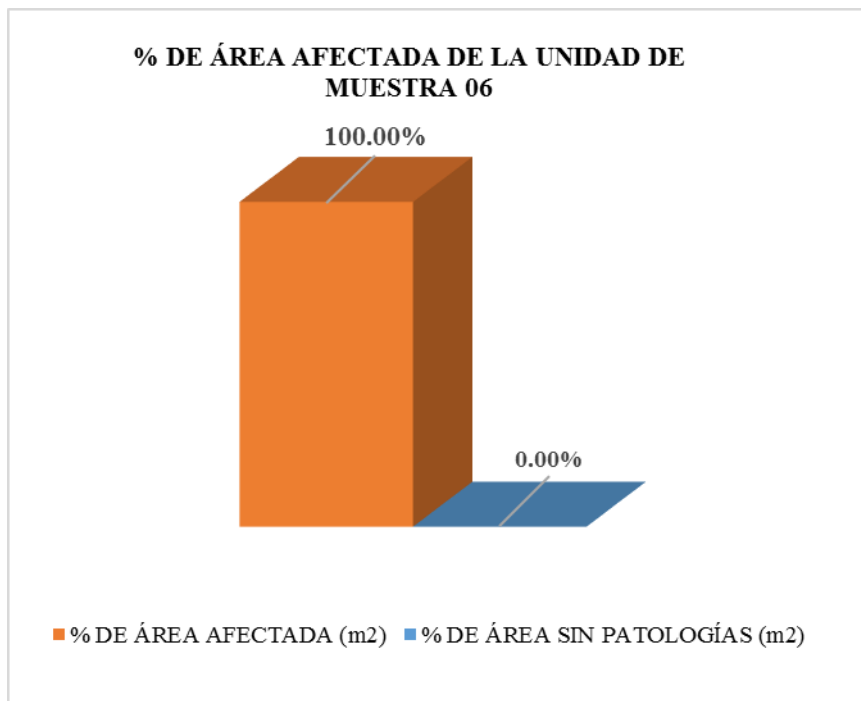
Figura 30. Gráfico de área afectada de la unidad de muestra 06.

RESULTADOS EVALUACIÓN DE LA UNIDAD DE MUESTRA 06									
SECCIONES	PATOLOGÍAS / NIVEL DE SEVERIDAD			ÁREA AFECTADA (m2)	ÁREA SIN PATOLOGÍAS (m2)	% DE ÁREA AFECTADA (m2)	% DE ÁREA SIN PATOLOGÍAS (m2)		
26 - 30	1	Erosión	S	5.58	0.00	13.95%	0.00%		
	1	Erosión	M	22.97		57.43%			
PROGRESIVA	1	Erosión	L	9.63		24.08%			
2+250 - 2+300	2	Grieta	S	0.30		0.75%			
	2	Grieta	L	0.10		0.25%			
ÁREA TOTAL (m2)	4	Desintegración	M	0.40		1.00%			
40.00	4	Desintegración	L	0.72		1.80%			
	5	Hundimiento	M	0.30		0.75%			
TOTAL				40.00		0.00		100.00%	0.00%

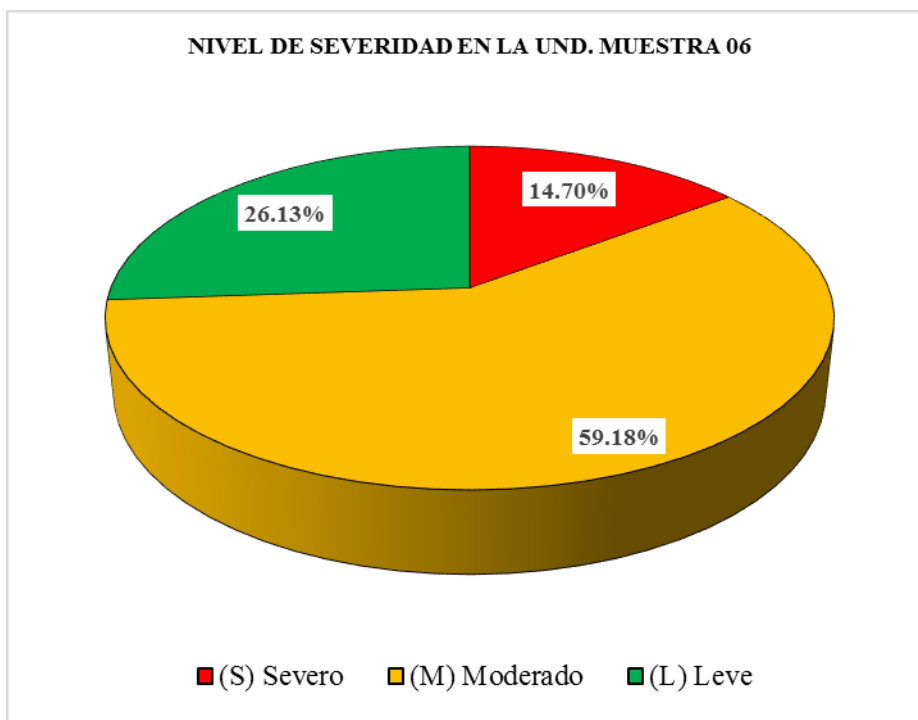
Figura 31. Gráfico del nivel de severidad de la unidad de muestra 06.

NIVEL DE SEVERIDAD EN LA UND. MUESTRA 06		
NIVEL DE SEVERIDAD	ÁREA (m2)	% DE INCIDENCIA
(S) Severo	5.88	14.70%
(M) Moderado	23.67	59.18%
(L) Leve	10.45	26.13%

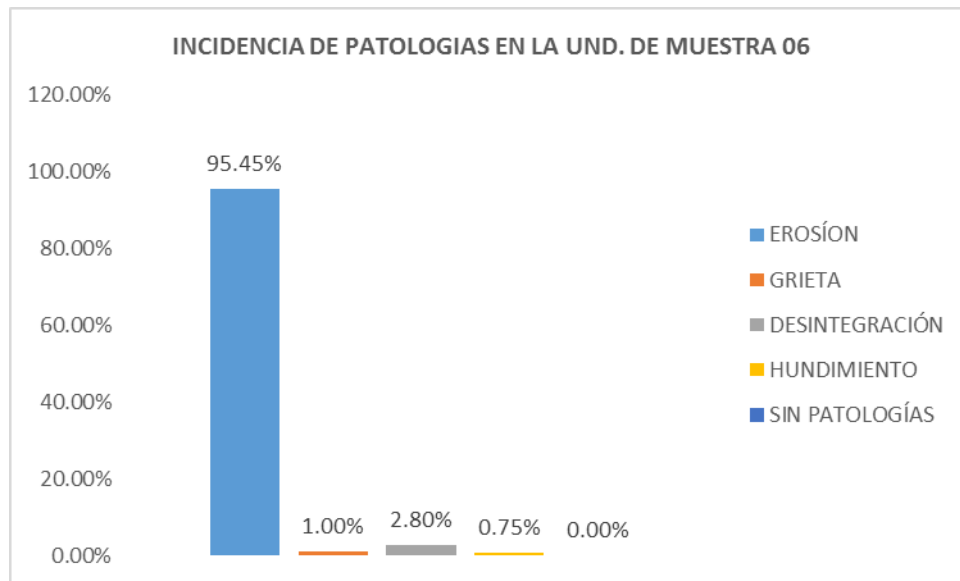
Figura 32. Gráfico del nivel de incidencia de la unidad de muestra 06.

INCIDENCIA DE PATOLOGÍAS EN LA UND. DE MUESTRA 06		
PATOLOGÍAS	ÁREA (m2)	% DE INCIDENCIA
1. Erosión	38.18	95.45%
2. Grieta	0.40	1.00%
4. Desintegración	1.12	2.80%
5. Hundimiento	0.30	0.75%
8. Sin patologías	0.00	0.00%

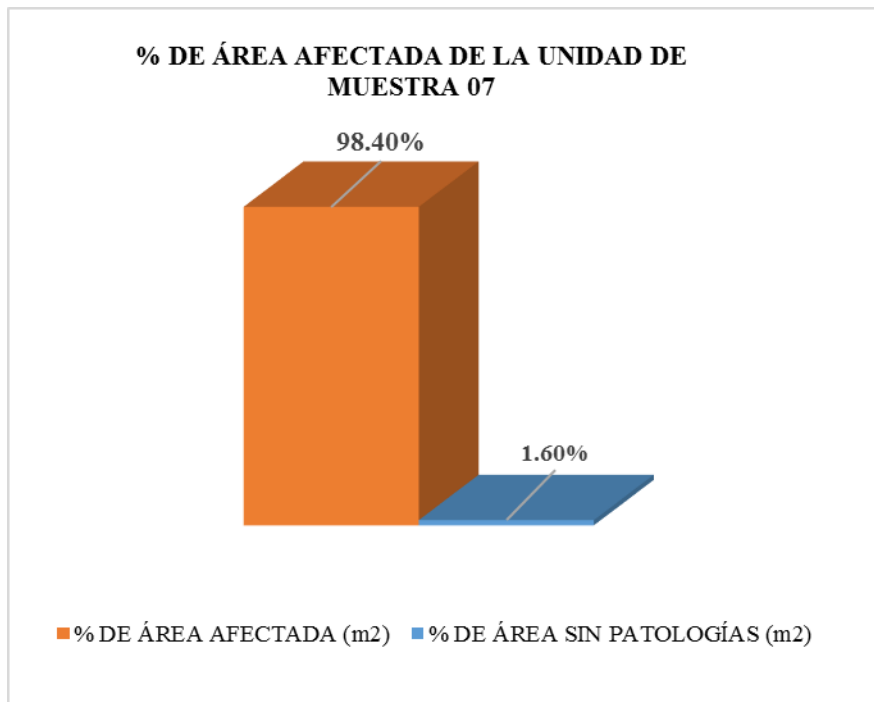
Figura 33. Gráfico de área afectada de la unidad de muestra 07.

RESULTADOS EVALUACIÓN DE LA UNIDAD DE MUESTRA 07							
SECCIONES	PATOLOGÍAS / NIVEL DE SEVERIDAD		ÁREA AFECTADA (m2)	ÁREA SIN PATOLOGÍAS (m2)	% DE ÁREA AFECTADA (m2)	% DE ÁREA SIN PATOLOGÍAS	
31 - 35	1	Erosión	S	4.77	11.93%	1.60%	
	1	Erosión	M	22.67	56.68%		
PROGRESIVA	1	Erosión	L	10.41	26.03%		
2+300 - 2+350	4	Desintegración	M	0.79	1.98%		
	4	Desintegración	L	0.23	0.58%		
ÁREA TOTAL (m2)	5	Hundimiento	M	0.28	0.70%		
40.00	6	Desprendimiento	M	0.21	0.53%		
TOTAL				39.36	0.64	98.40%	1.60%

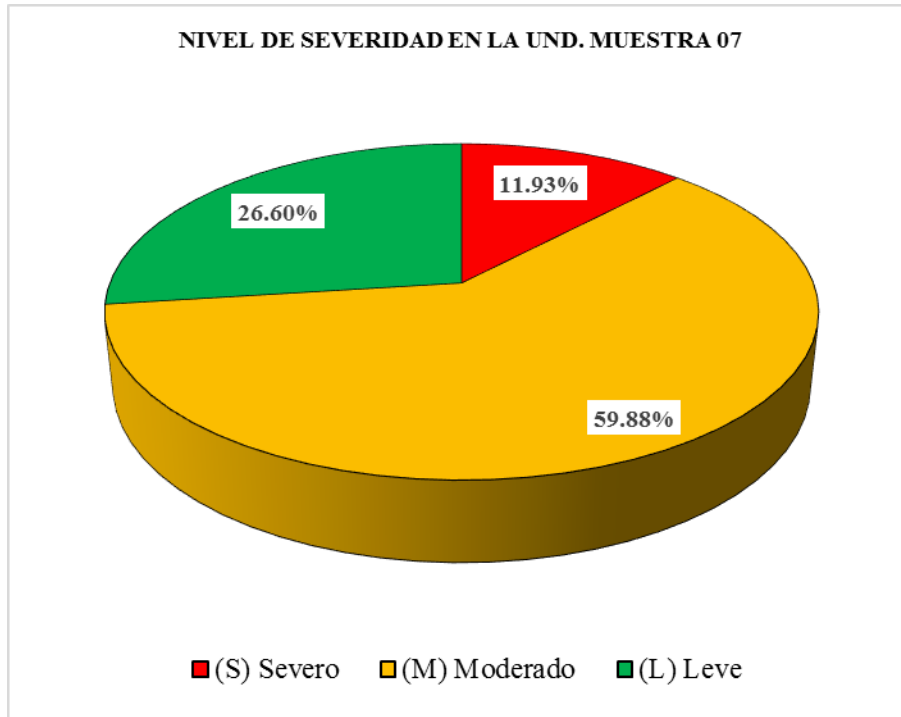
Figura 34. Gráfico del nivel de severidad de la unidad de muestra 07.

NIVEL DE SEVERIDAD EN LA UND. MUESTRA 07		
NIVEL DE SEVERIDAD	ÁREA (m2)	% DE INCIDENCIA
(S) Severo	4.77	11.93%
(M) Moderado	23.95	59.88%
(L) Leve	10.64	26.60%

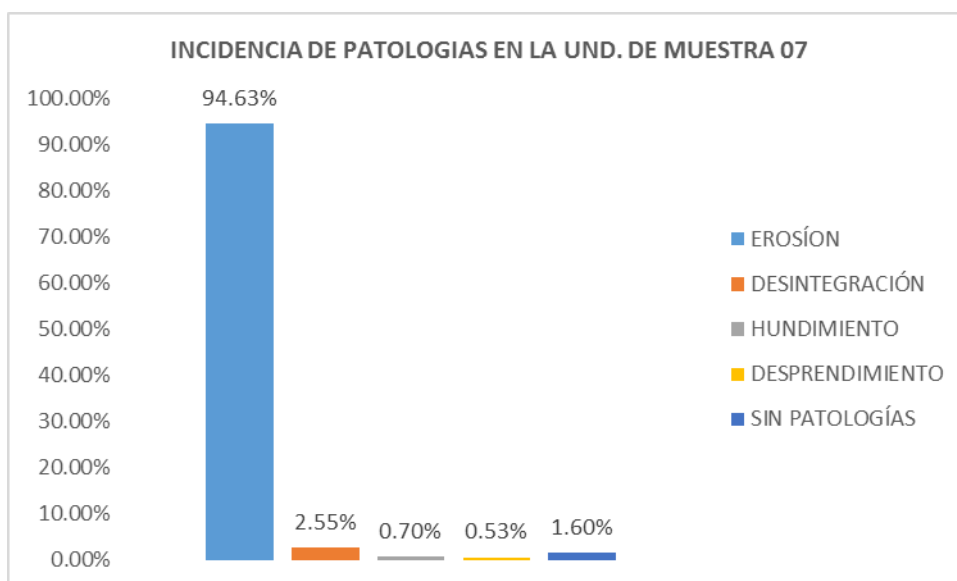
Figura 35. Gráfico del nivel de incidencia de la unidad de muestra 07.

INCIDENCIA DE PATOLOGÍAS EN LA UND. DE MUESTRA 07		
PATOLOGÍAS	ÁREA (m2)	% DE INCIDENCIA
1. Erosión	37.85	94.63%
4. Desintegración	1.02	2.55%
5. Hundimiento	0.28	0.70%
6. Desprendimiento	0.21	0.53%
8.Sin patologías	0.64	1.60%

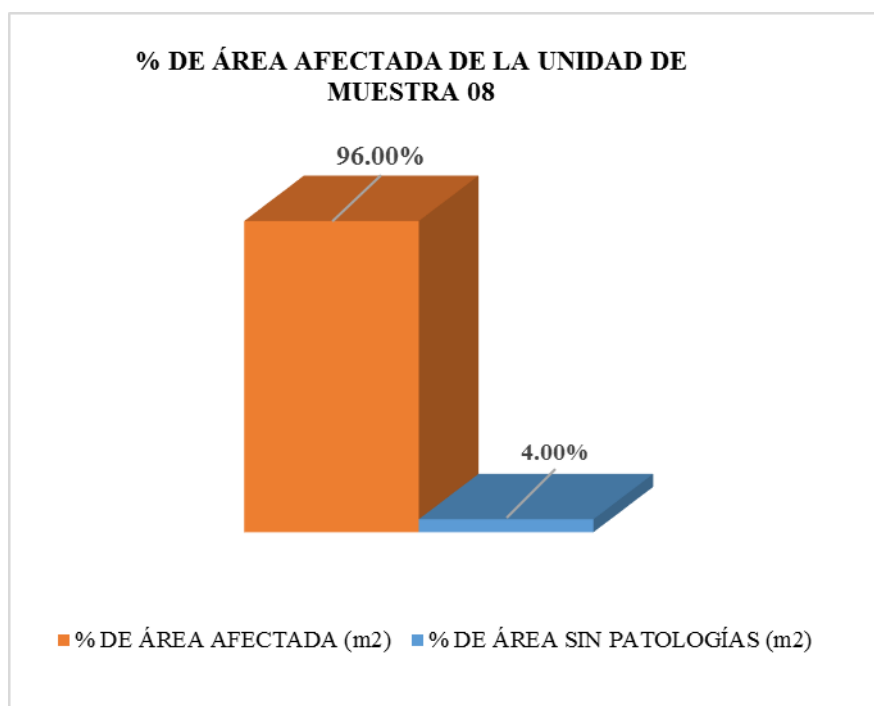
Figura 36. Gráfico de área afectada de la unidad de muestra 08.

RESULTADOS EVALUACIÓN DE LA UNIDAD DE MUESTRA 08							
SECCIONES	PATOLOGÍAS / NIVEL DE SEVERIDAD			ÁREA AFECTADA (m2)	ÁREA SIN PATOLOGÍAS (m2)	% DE ÁREA AFECTADA (m2)	% DE ÁREA SIN PATOLOGÍAS (m2)
36 - 40	1	Erosión	S	5.35	1.60	13.38%	4.00%
	1	Erosión	M	24.21		60.53%	
PROGRESIVA	1	Erosión	L	7.53		18.83%	
2+350 - 2+400	4	Desintegración	S	0.10		0.25%	
	4	Desintegración	M	0.71		1.78%	
ÁREA TOTAL (m2)	4	Desintegración	L	0.42		1.05%	
40.00	6	Desprendimiento	M	0.08		0.20%	
TOTAL				38.40	1.60	96.00%	4.00%

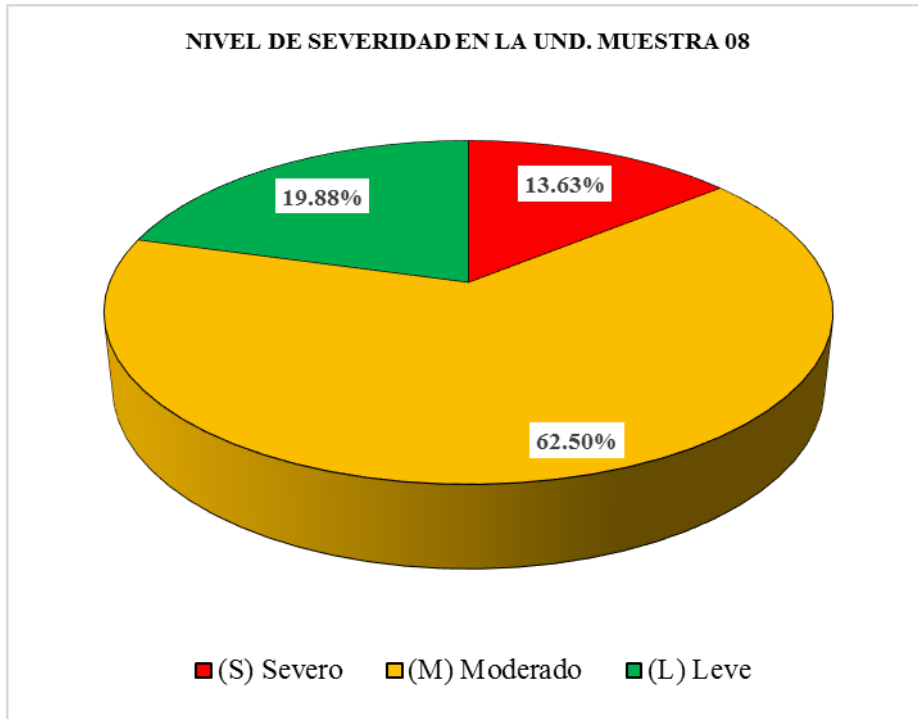
Figura 37. Gráfico del nivel de severidad de la unidad de muestra 08.

NIVEL DE SEVERIDAD EN LA UND. MUESTRA 08		
NIVEL DE SEVERIDAD	ÁREA (m2)	% DE INCIDENCIA
(S) Severo	5.45	13.63%
(M) Moderado	25.00	62.50%
(L) Leve	7.95	19.88%

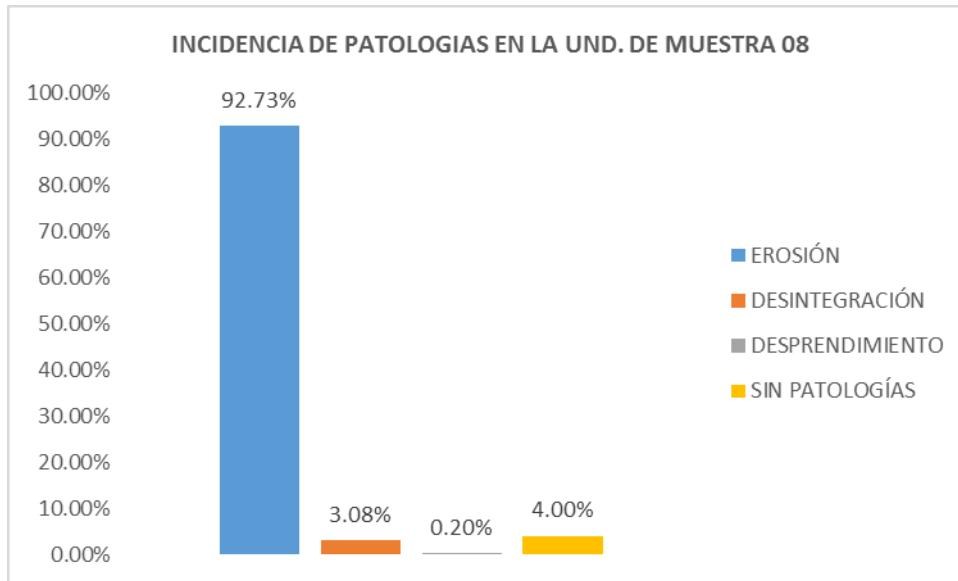
Figura 38. Gráfico del nivel de incidencia de la unidad de muestra 08.

INCIDENCIA DE PATOLOGÍAS EN LA UND. DE MUESTRA 08		
PATOLOGÍAS	ÁREA (m2)	% DE INCIDENCIA
1. Erosión	37.09	92.73%
4. Desintegración	1.23	3.08%
6. Desprendimiento	0.08	0.20%
8. Sin patologías	1.60	4.00%

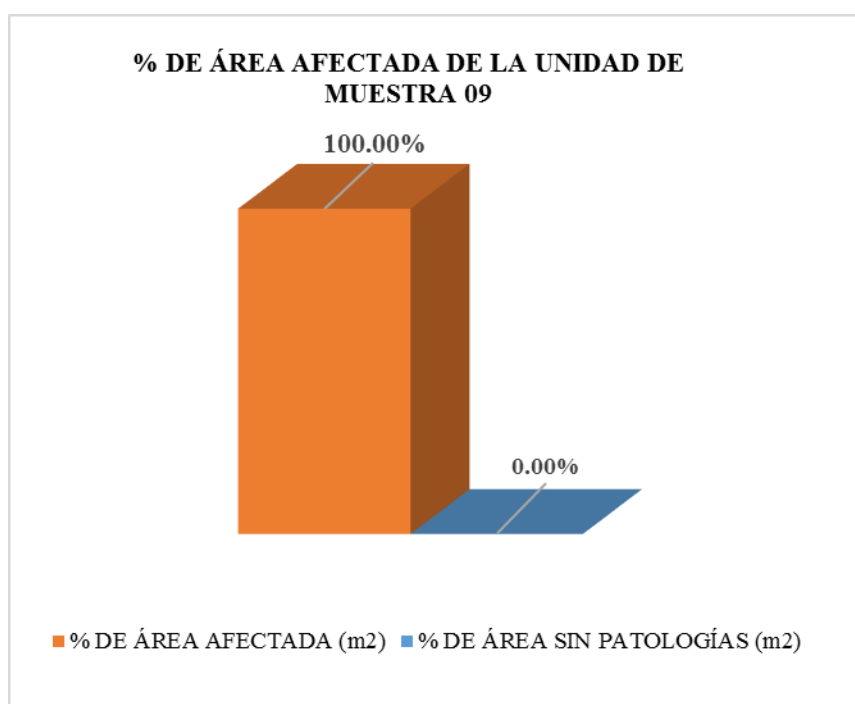
Figura 39. Gráfico de área afectada de la unidad de muestra 09.

RESULTADOS EVALUACIÓN DE LA UNIDAD DE MUESTRA 09							
SECCIONES	PATOLOGIAS / NIVEL DE SEVERIDAD			ÁREA AFECTADA (m2)	ÁREA SIN PATOLOGÍAS (m2)	% DE ÁREA AFECTADA (m2)	% DE ÁREA SIN PATOLOGÍAS (m2)
41 - 45	1	Erosión	S	6.10	0.00	15.25%	0.00%
	1	Erosión	M	25.91		64.78%	
PROGRESIVA	1	Erosión	L	6.79		16.98%	
2+400 - 2+450	2	Grieta	M	0.12		0.30%	
	4	Desintegración	M	0.20		0.50%	
ÁREA TOTAL (m2)	4	Desintegración	L	0.75		1.88%	
40.00	6	Desprendimiento	M	0.13		0.33%	
TOTAL				40.00	0.00	100.00%	0.00%

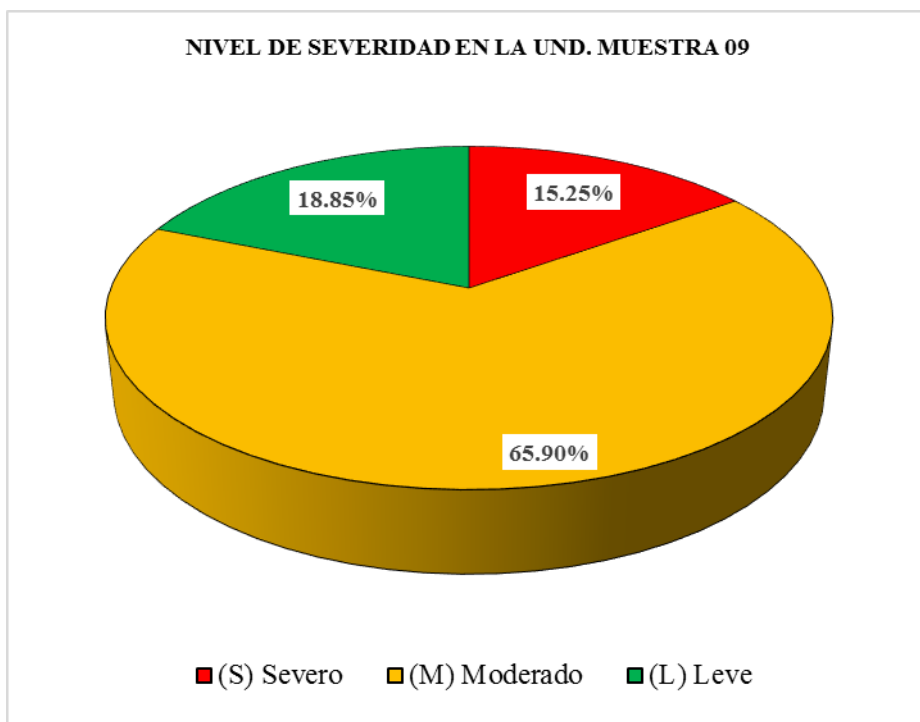
Figura 40. Gráfico del nivel de severidad de la unidad de muestra 09.

NIVEL DE SEVERIDAD EN LA UND. MUESTRA 09		
NIVEL DE SEVERIDAD	ÁREA (m2)	% DE INCIDENCIA
(S) Severo	6.10	15.25%
(M) Moderado	26.36	65.90%
(L) Leve	7.54	18.85%

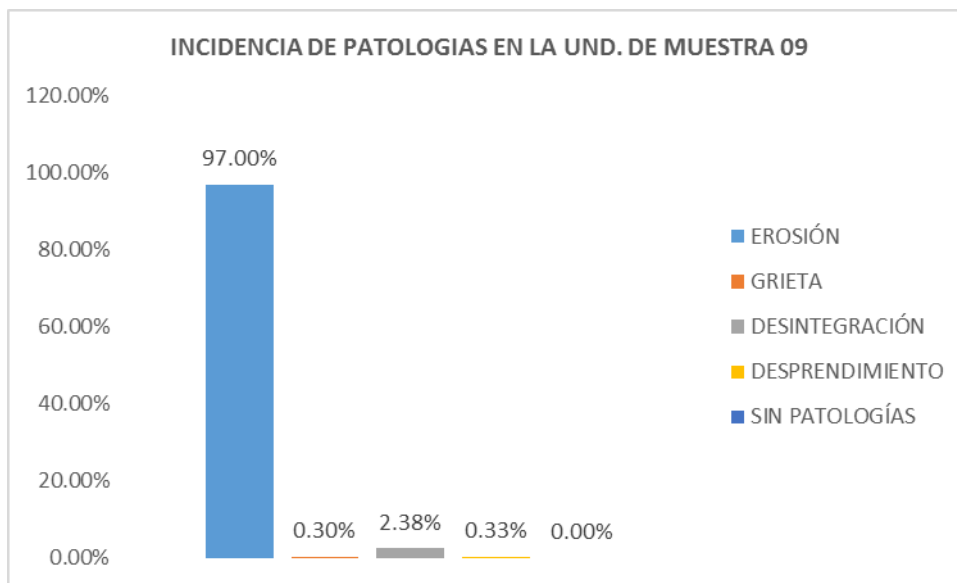
Figura 41. Gráfico del nivel de incidencia de la unidad de muestra 09.

INCIDENCIA DE PATOLOGÍAS EN LA UND. DE MUESTRA 09		
PATOLOGÍAS	ÁREA (m2)	% DE INCIDENCIA
1. Erosión	38.80	97.00%
2. Grieta	0.12	0.30%
4. Desintegración	0.95	2.38%
6. Desprendimiento	0.13	0.33%
8. Sin patologías	0.00	0.00%

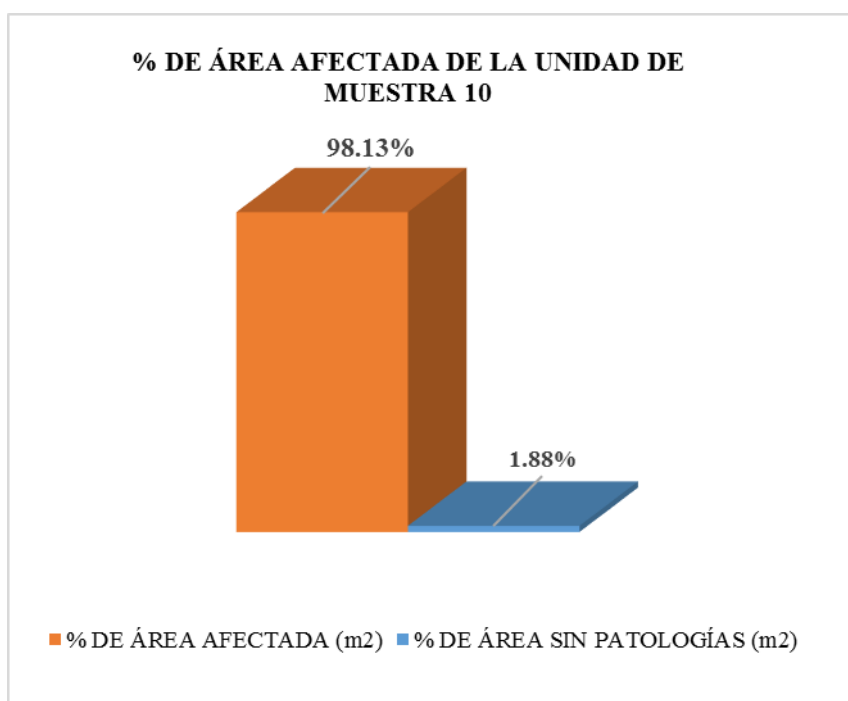
Figura 42. Gráfico de área afectada de la unidad de muestra 10.

RESULTADOS EVALUACIÓN DE LA UNIDAD DE MUESTRA 10						
SECCIONES	PATOLOGÍAS / NIVEL DE SEVERIDAD		ÁREA AFECTADA (m2)	ÁREA SIN PATOLOGÍAS (m2)	% DE ÁREA AFECTADA (m2)	% DE ÁREA SIN PATOLOGÍAS (m2)
46 - 50	1	Erosión	S	7.85	0.75	19.63%
	1	Erosión	M	26.07		65.18%
PROGRESIVA	1	Erosión	L	4.35		10.88%
2+450 - 2+500	2	Grieta	L	0.08		0.20%
ÁREA TOTAL (m2)	4	Desintegración	M	0.25		0.63%
40.00	4	Desintegración	L	0.65		1.63%
TOTAL				39.25	0.75	98.13%
						1.88%

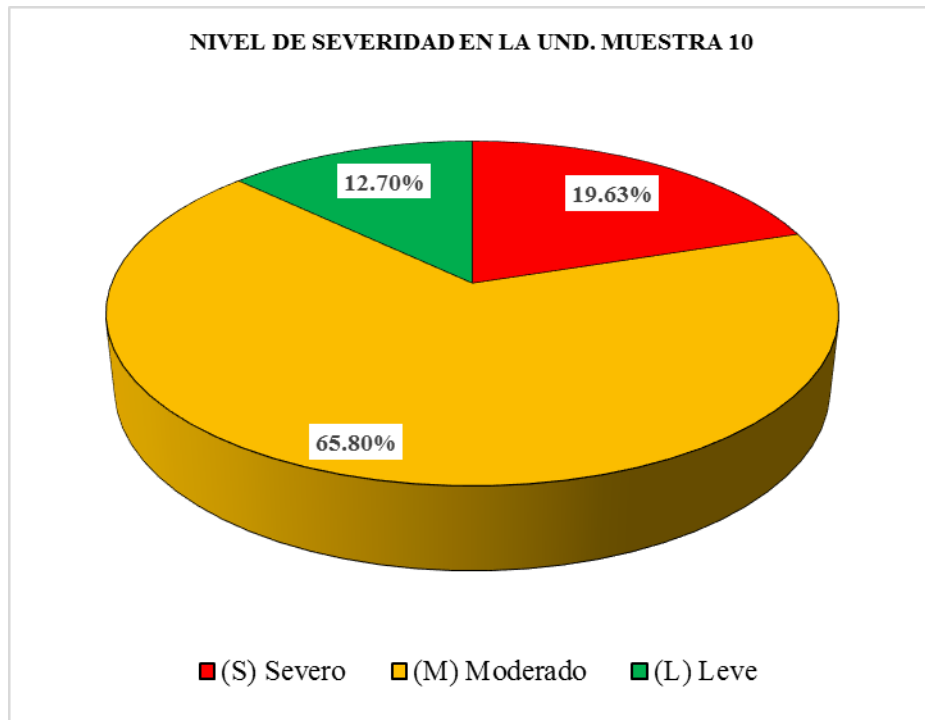
Figura 43. Gráfico del nivel de severidad de la unidad de muestra 10.

NIVEL DE SEVERIDAD EN LA UND. MUESTRA 10		
NIVEL DE SEVERIDAD	ÁREA (m2)	% DE INCIDENCIA
(S) Severo	7.85	19.63%
(M) Moderado	26.32	65.80%
(L) Leve	5.08	12.70%

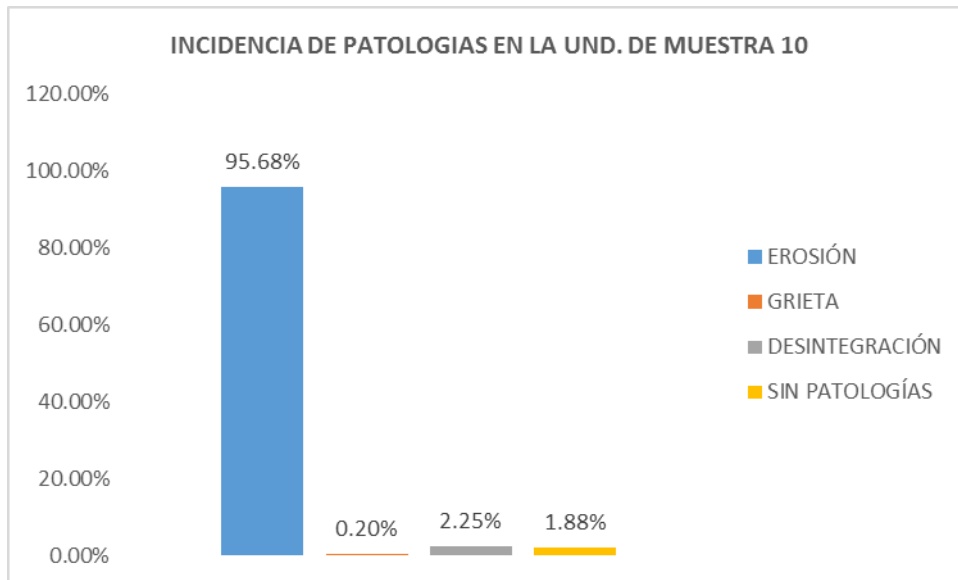
Figura 44. Gráfico del nivel de incidencia de la unidad de muestra 10.

INCIDENCIA DE PATOLOGÍAS EN LA UND. DE MUESTRA 10		
PATOLOGÍAS	ÁREA (m2)	% DE INCIDENCIA
1. Erosión	38.27	95.68%
2. Grieta	0.08	0.20%
4. Desintegración	0.90	2.25%
8. Sin patologías	0.75	1.88%

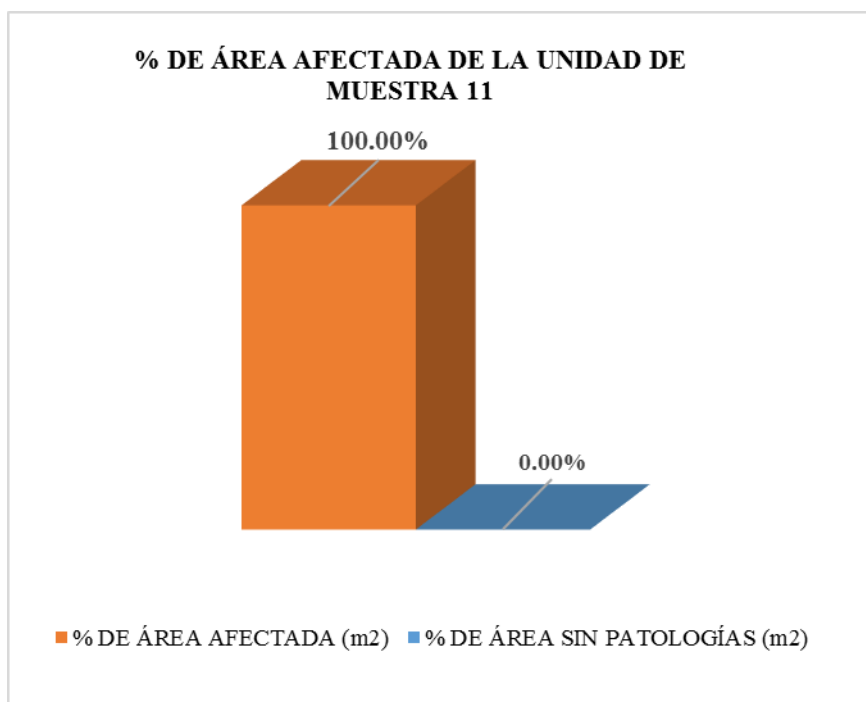
Figura 45. Gráfico de área afectada de la unidad de muestra 11.

RESULTADOS EVALUACIÓN DE LA UNIDAD DE MUESTRA 11							
SECCIONES	PATOLOGÍAS / NIVEL DE SEVERIDAD			ÁREA AFECTADA (m2)	ÁREA SIN PATOLOGÍAS (m2)	% DE ÁREA AFECTADA (m2)	% DE ÁREA SIN PATOLOGÍAS (m2)
51 - 55	1	Erosión	S	7.72	0.00	19.30%	0.00%
	1	Erosión	M	25.13		62.83%	
PROGRESIVA	1	Erosión	L	5.47		13.68%	
2+500 - 2+550	2	Grieta	L	0.06		0.15%	
	4	Desintegración	S	0.22		0.55%	
	4	Desintegración	M	0.83		2.08%	
ÁREA TOTAL (m2)	4	Desintegración	L	0.40		1.00%	
40.00	6	Desprendimiento	M	0.17	0.43%		
TOTAL				40.00	0.00	100.00%	0.00%

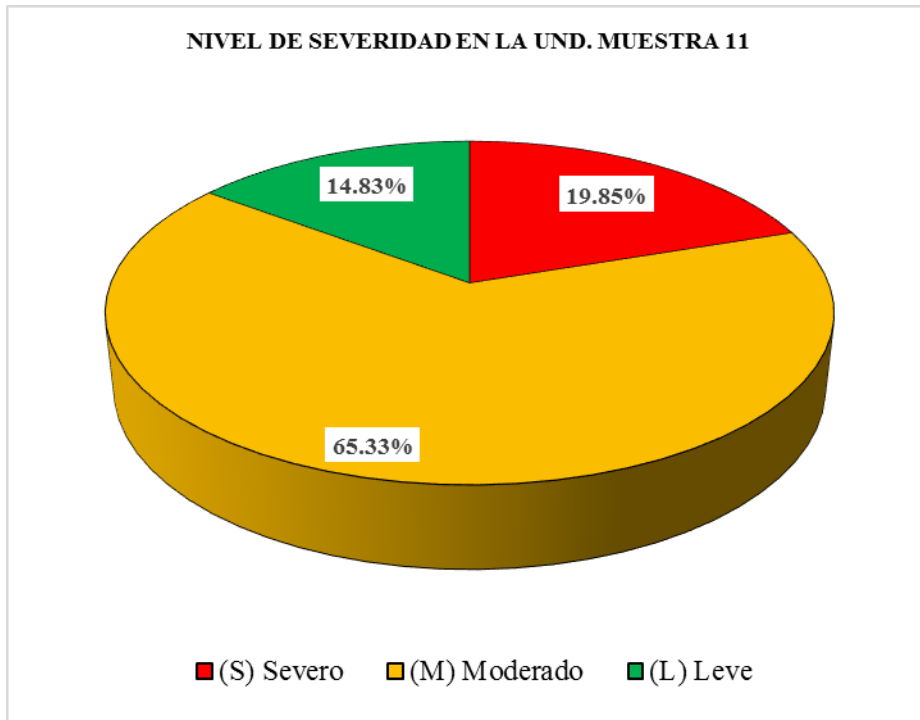
Figura 46. Gráfico del nivel de severidad de la unidad de muestra 11.

NIVEL DE SEVERIDAD EN LA UND. MUESTRA 11		
NIVEL DE SEVERIDAD	ÁREA (m2)	% DE INCIDENCIA
(S) Severo	7.94	19.85%
(M) Moderado	26.13	65.33%
(L) Leve	5.93	14.83%

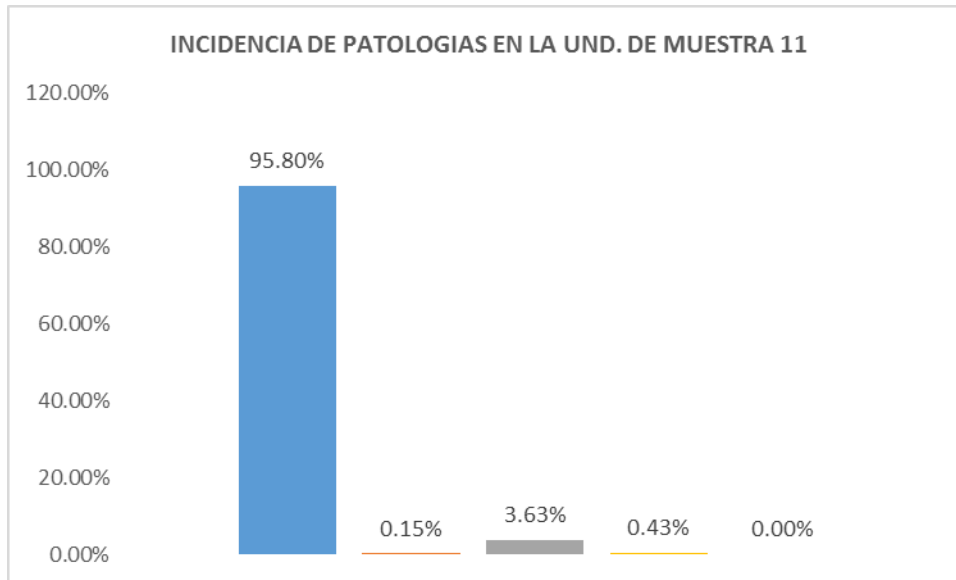
Figura 47. Gráfico del nivel de incidencia de la unidad de muestra 11.

INCIDENCIA DE PATOLOGÍAS EN LA UND. DE MUESTRA 11		
PATOLOGÍAS	ÁREA (m2)	% DE INCIDENCIA
1. Erosión	38.32	95.80%
2. Grieta	0.06	0.15%
4. Desintegración	1.45	3.63%
6. Desprendimiento	0.17	0.43%
8. Sin patologías	0.00	0.00%
